Dokumentation - GW-015.001 Betonwerksteinarbeiten

Generalinstandsetzung u. Wiederaufbau Veranstaltungszentrum Flora in Köln

Naturwerkstein- u. Restaurationsarbeiten

HOLLERUNG Terrazzo GmbH
Agnes-Löscher-Str. 6
08468 Reichenbach

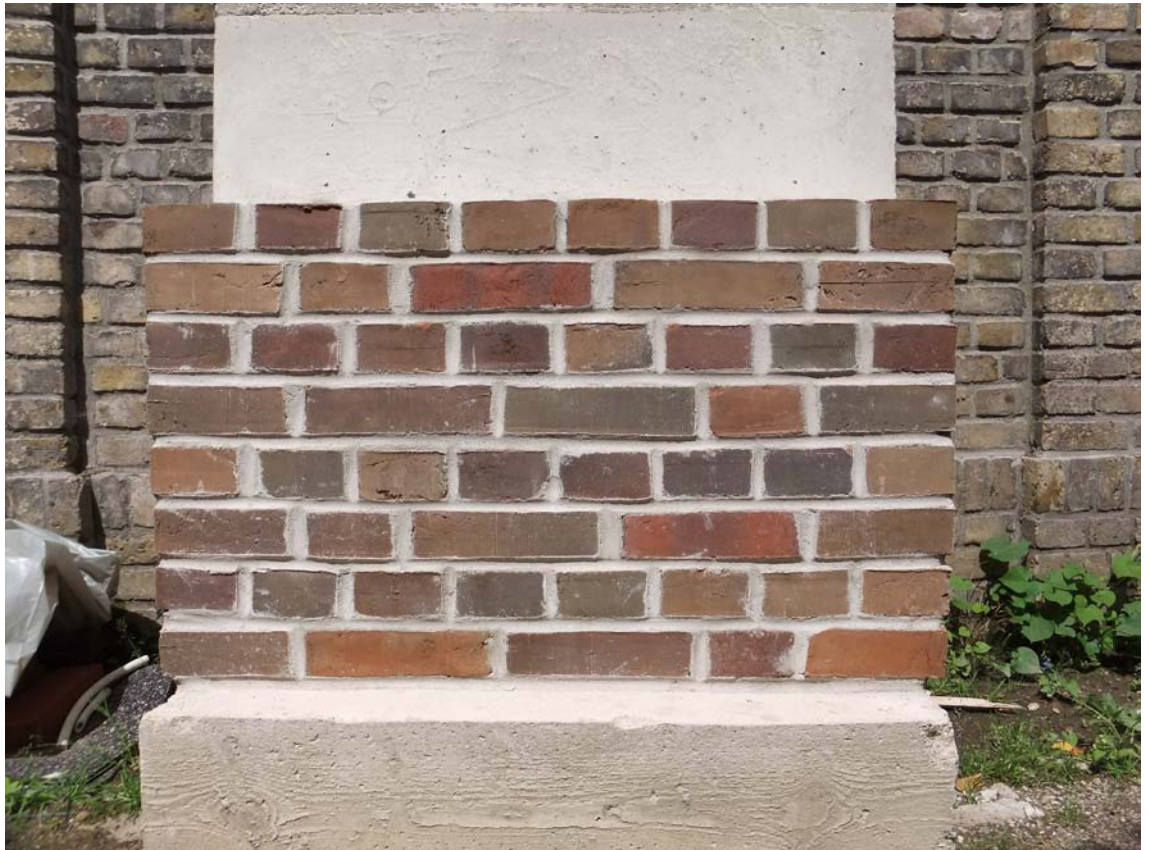
Ziegelmusterfläche
Muster
Beprobung

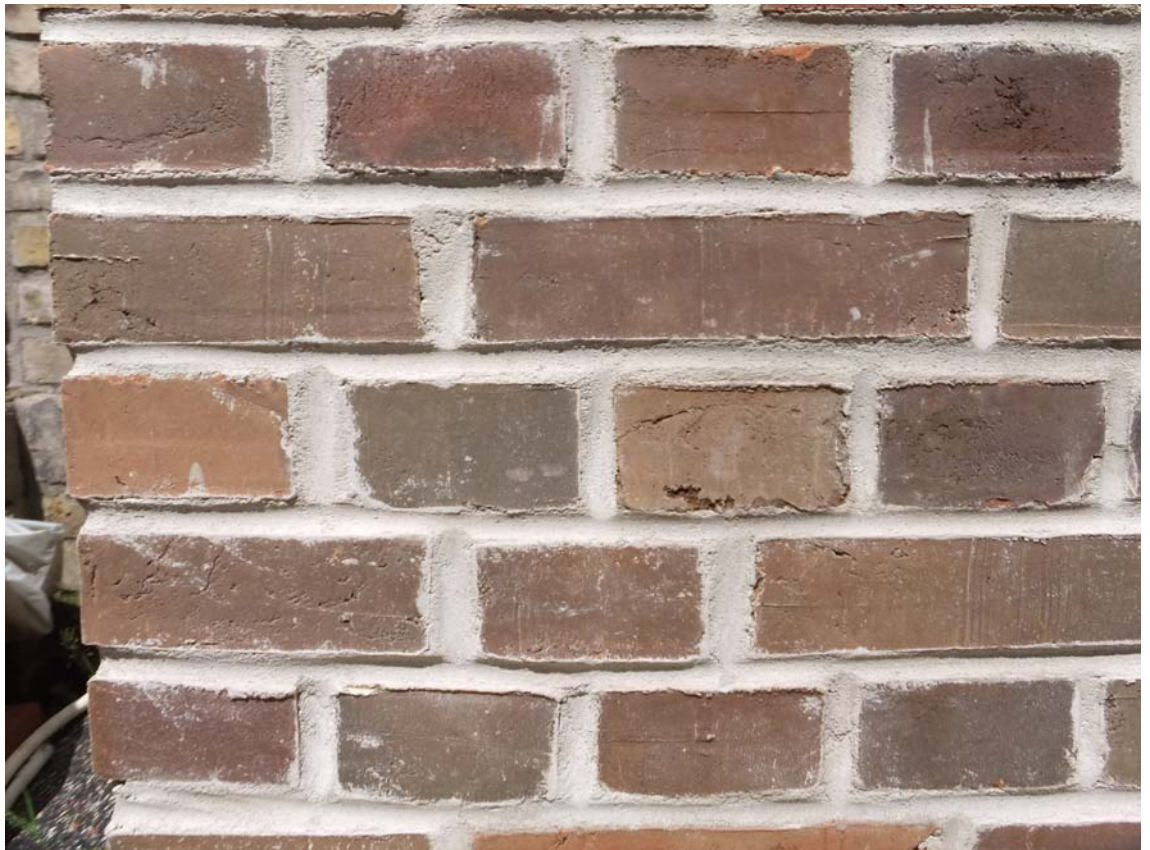
Ziegelmusterfläche
Muster
Beprobung
Detailansicht

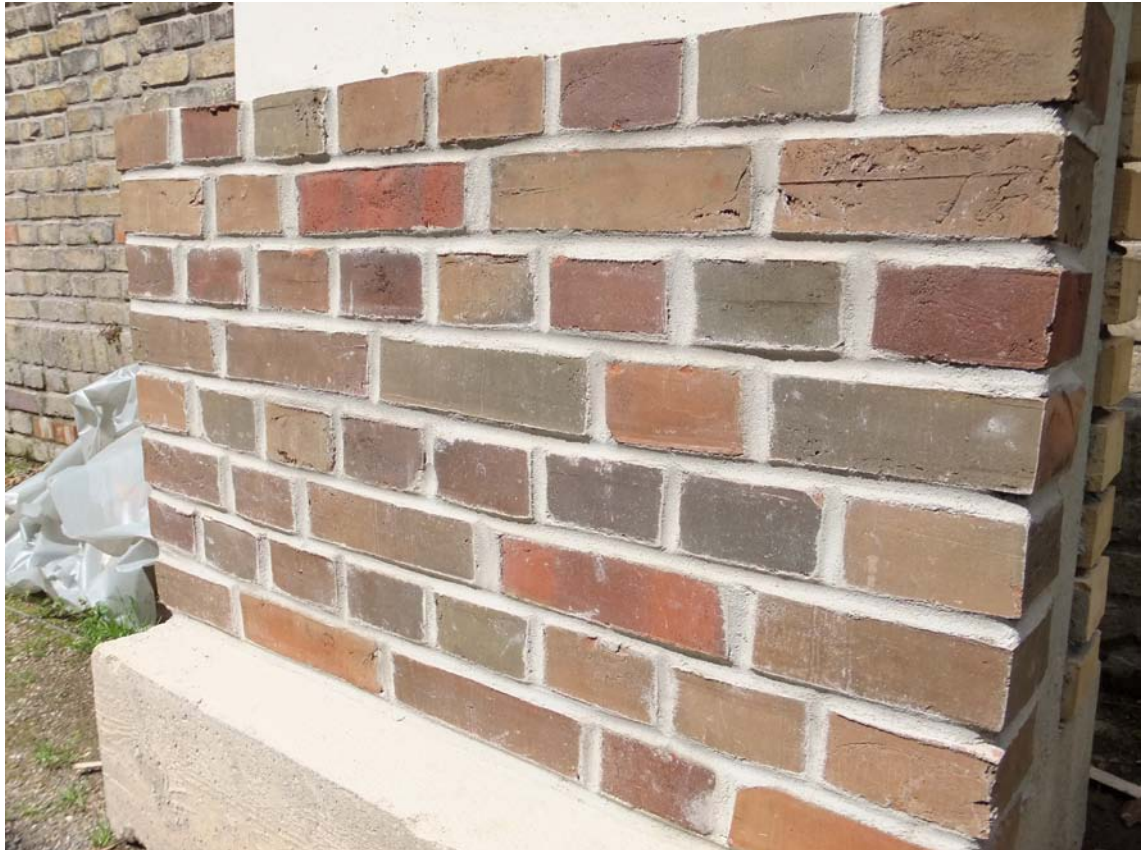
Ziegelmusterfläche
Muster
Beprobung

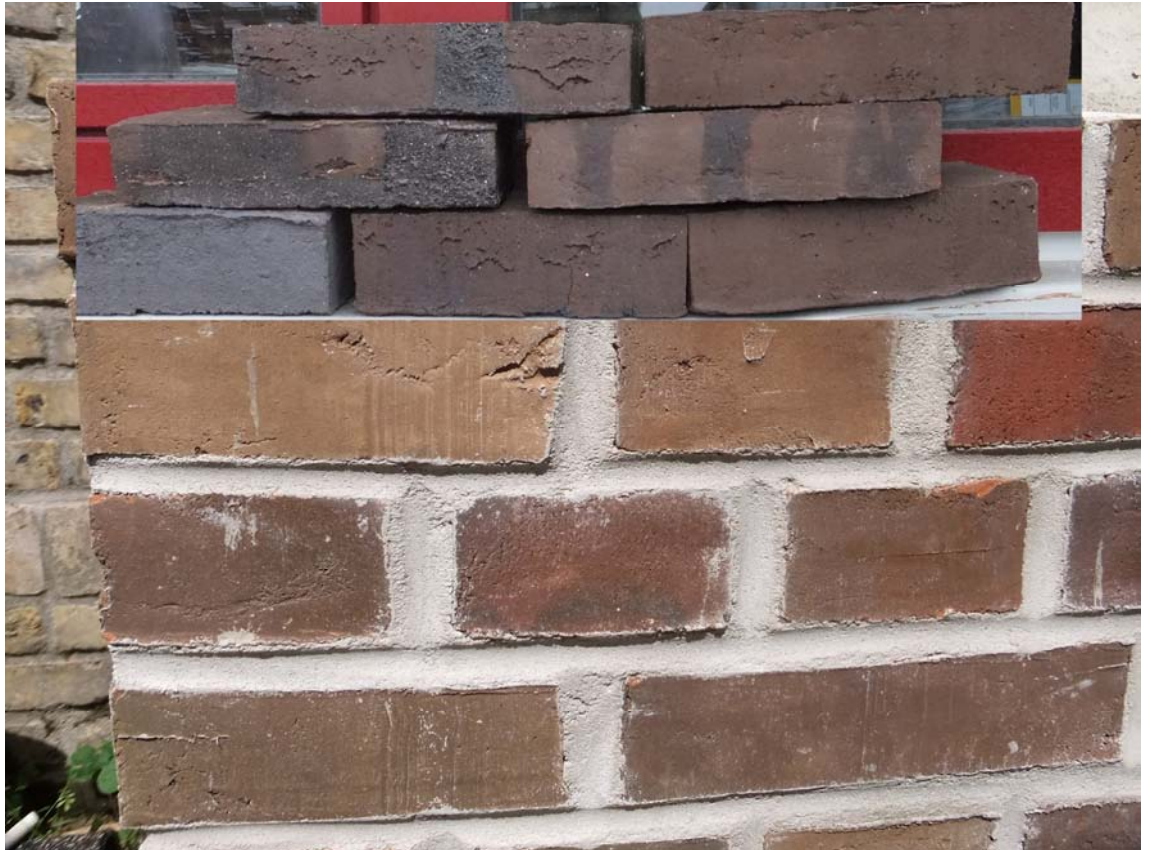
Ziegelmusterfläche
Muster
Beprobung
Weitere Musterziegel

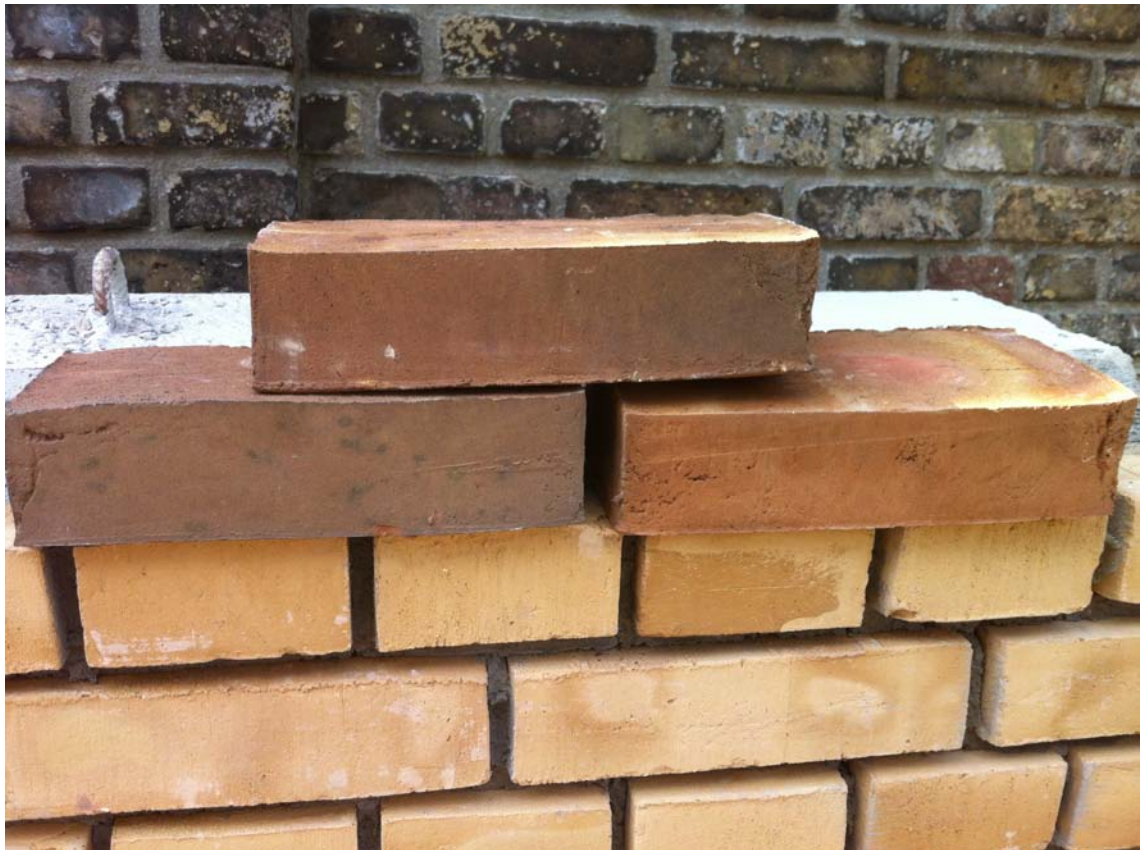
Ziegelmusterfläche
Muster
Beprobung
Musterziegel

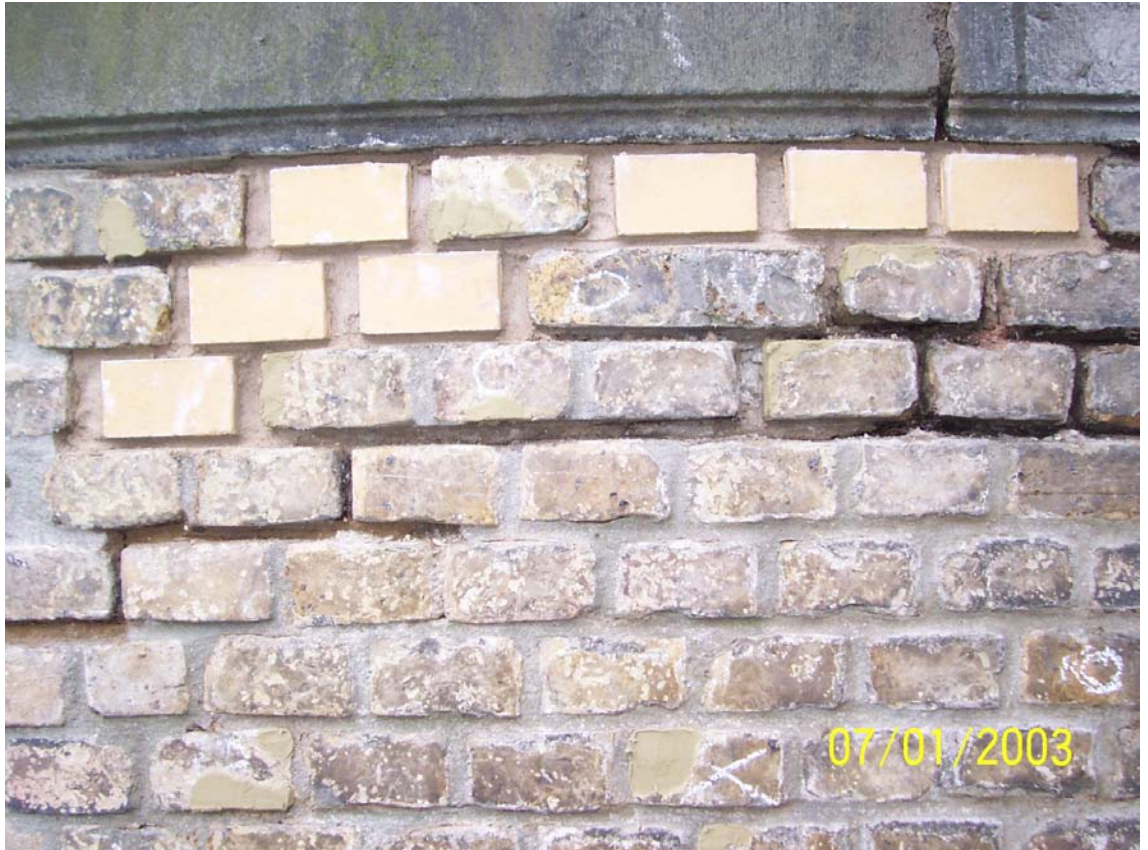
Muster Ergänzung/ Lasur
Wand
Beprobung
diverse Ergänzungen

Bei Ziegeln die Ausbrüche oder Fehlstellen hatten, wurden mineralische Mörtelergänzungen vorgenommen. Diese wurden in Farbe und Struktur dem vorhandenen Bestand angepasst. Abschließend wurden die Ziegel mittels einer Restauro - Lasur farblich angeglichen.

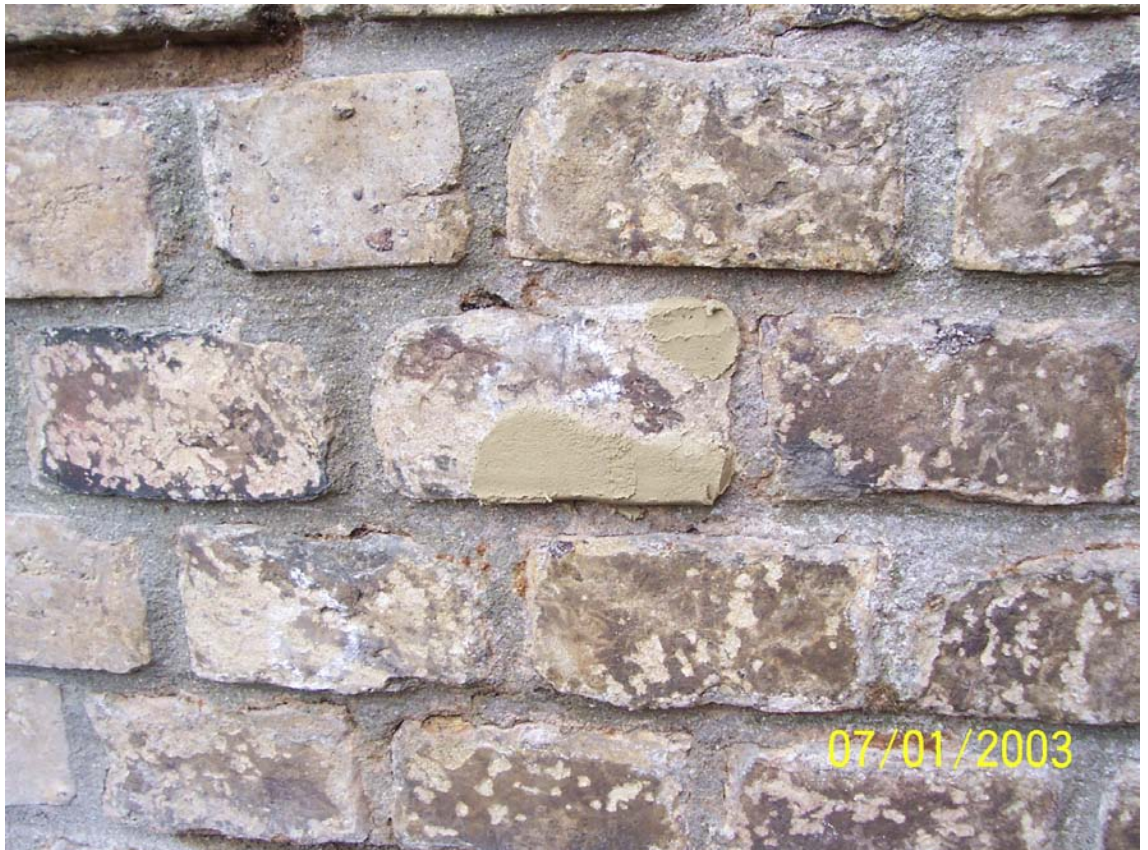
Muster Ergänzung/ Lasur
Wand
Beprobung
Ergänzung Detail

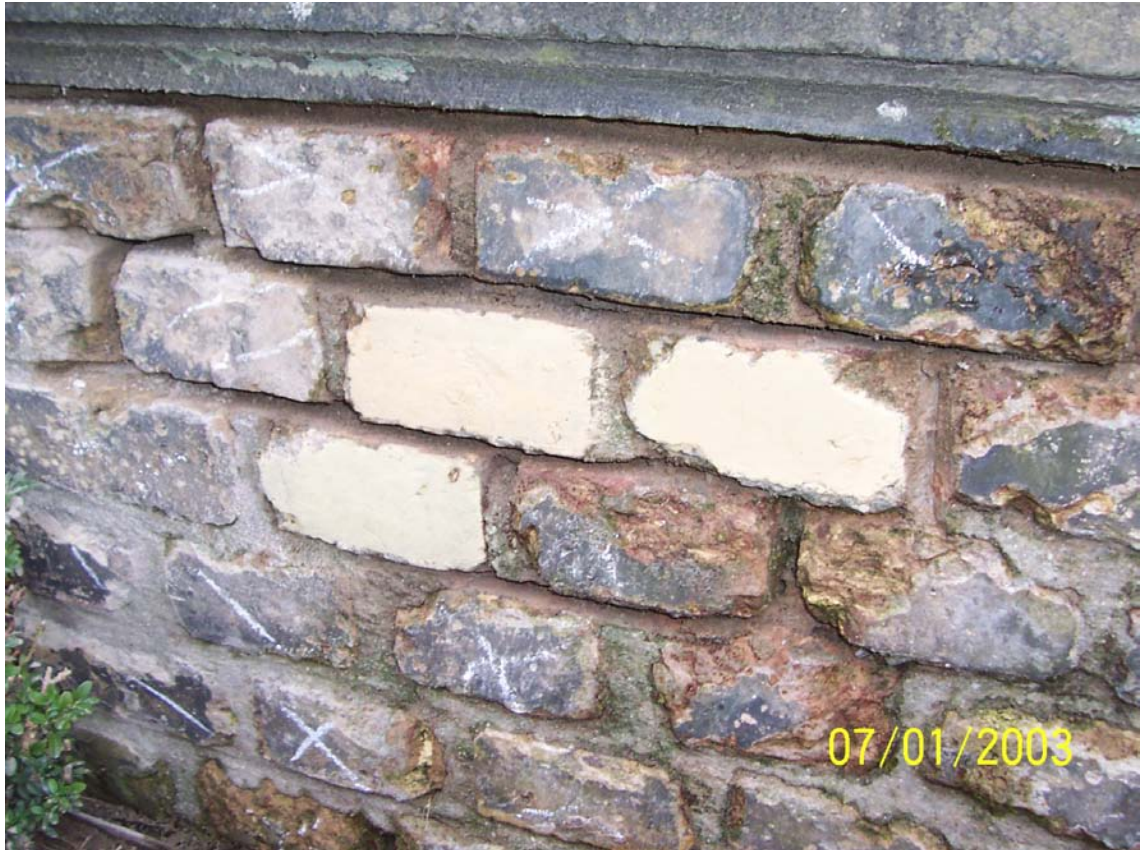
Muster Ergänzung/ Lasur
Wand
Beprobung

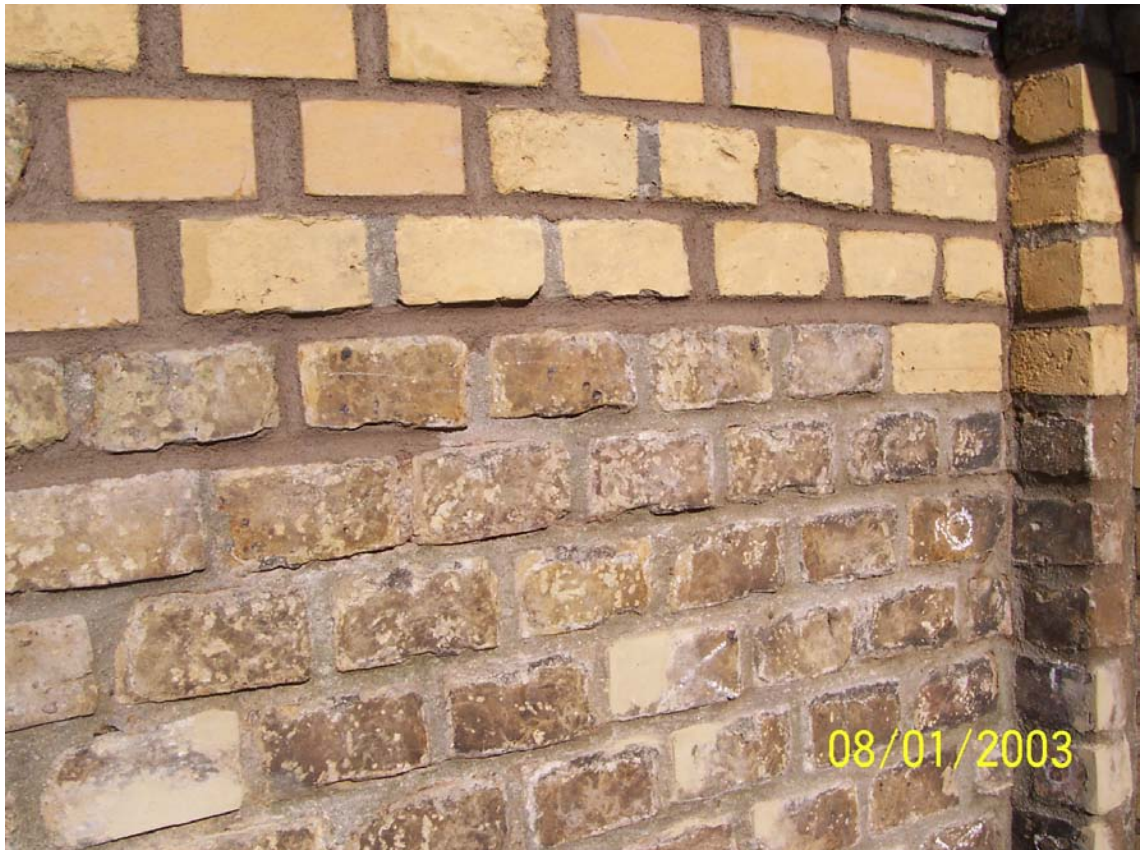
Muster Ergänzung/ Lasur
Wand
Beprobung
ausgetauschte Ziegel, Lasuren und Ergänzungen

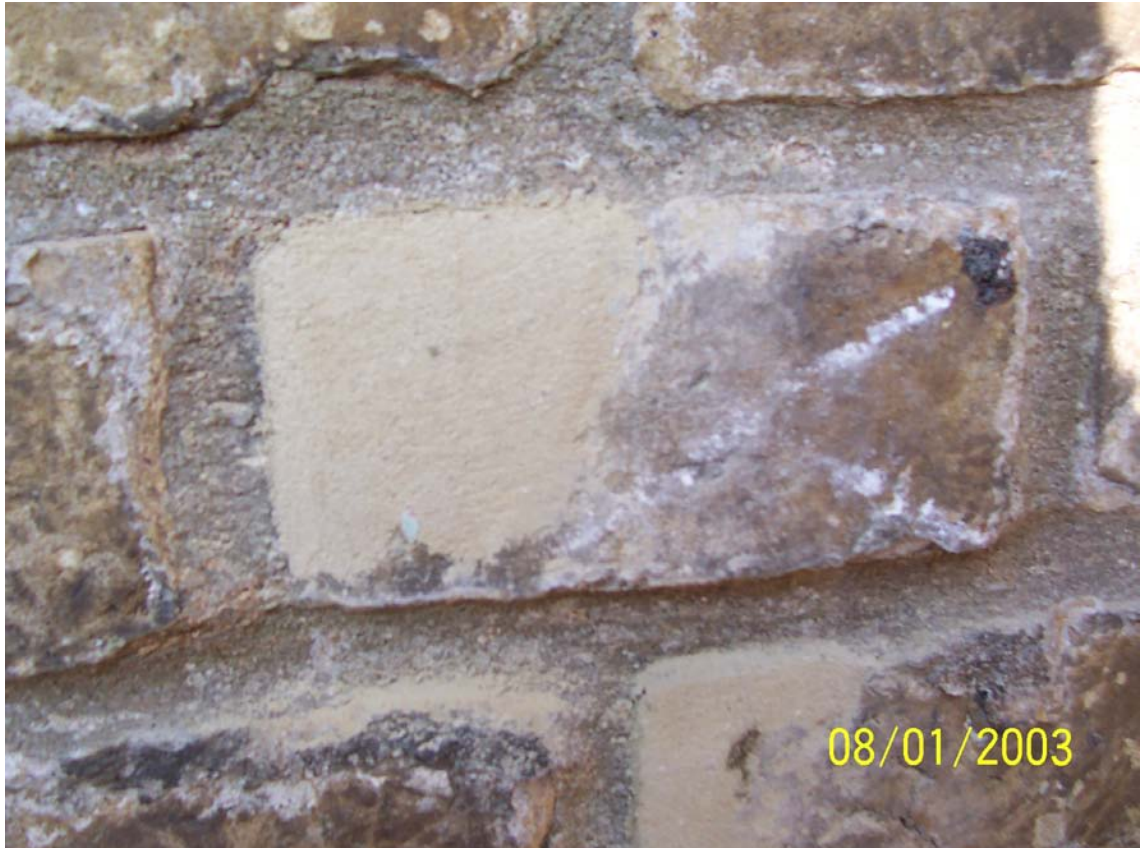
Muster Ergänzung/ Lasur
Wand
Beprobung
Detail

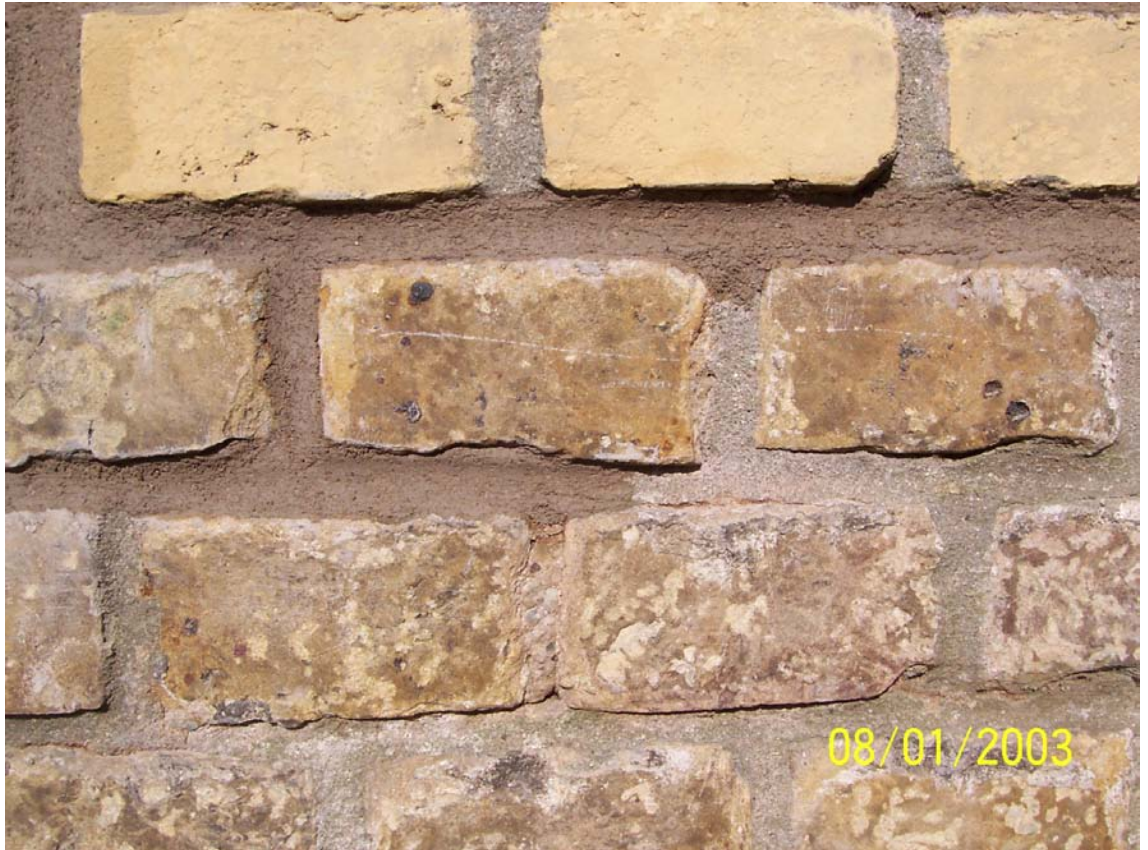
Muster Ergänzung/ Lasur
Wand
Beprobung
Grundfuge

Beim Fugenschluss musste wegen der teilweise erheblichen Versalzung auf einen Salzspeichermörtel und einer Deckfuge von „RoCemPlaster“ ausgewichen werden.

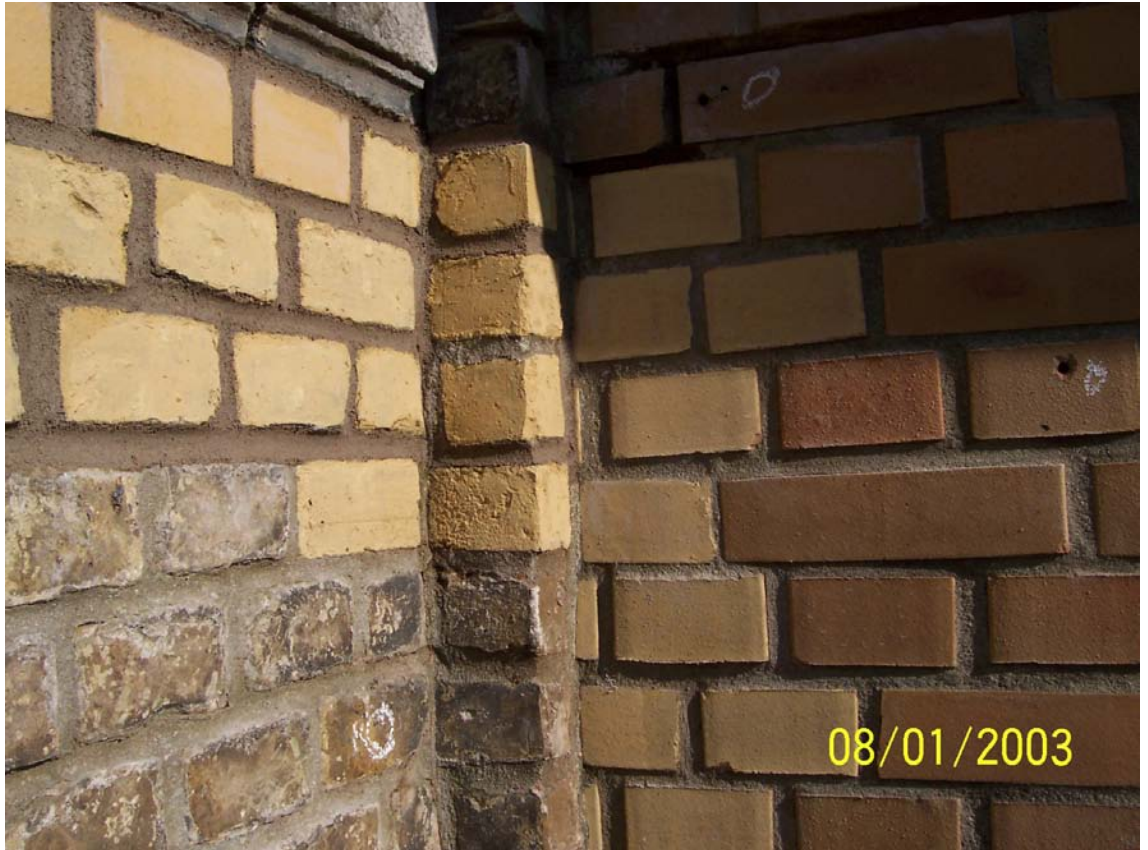
Muster Ergänzung/ Lasur
Wand
Beprobung
bearbeiteter Bereich

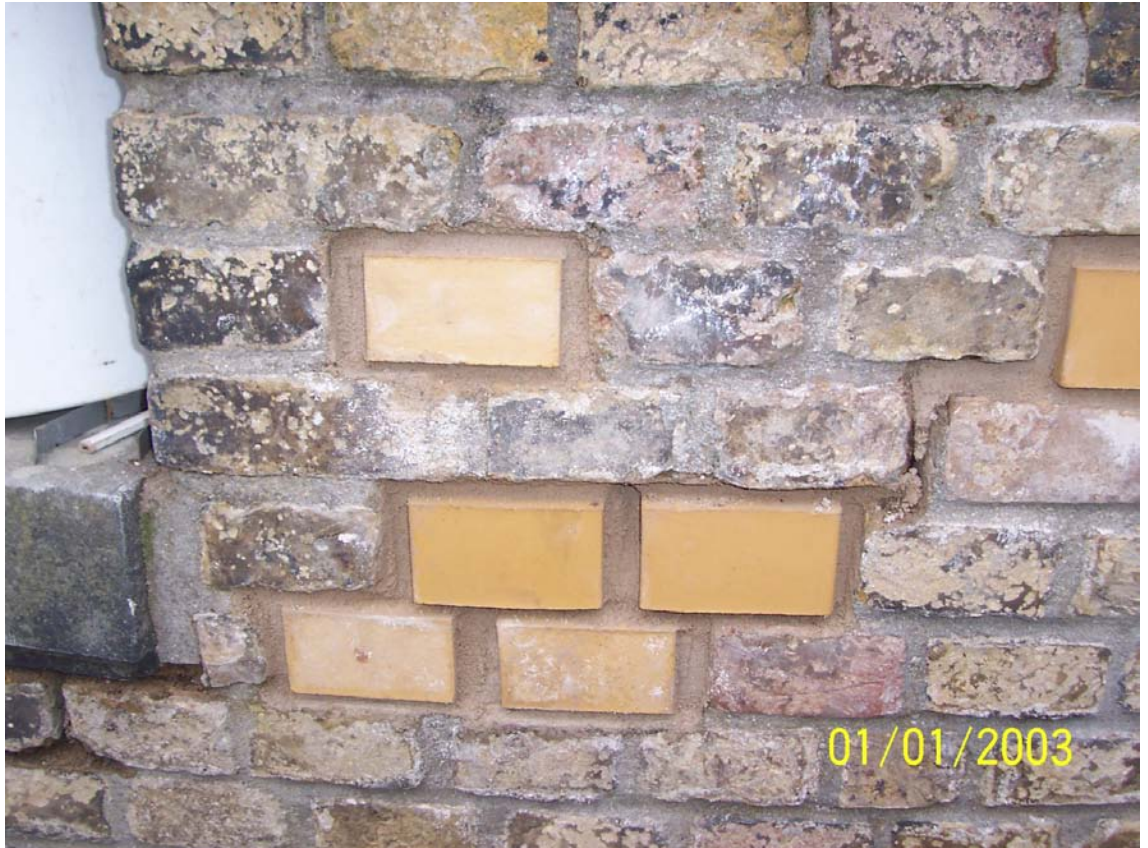
Fassade
Wand
Ausführung
Ziegelaustausch

Nach der Vorstellung diverser Klinkermuster erfolgte der Austausch geschädigter Einzelziegel und zusammenhängender Bereiche. Die zu bearbeitenden Flächen wurden im Vorfeld an der Fassade angeschrieben und in die Kartierungspläne eingetragen und mit der Bauleitung und den Beteiligten abgestimmt.

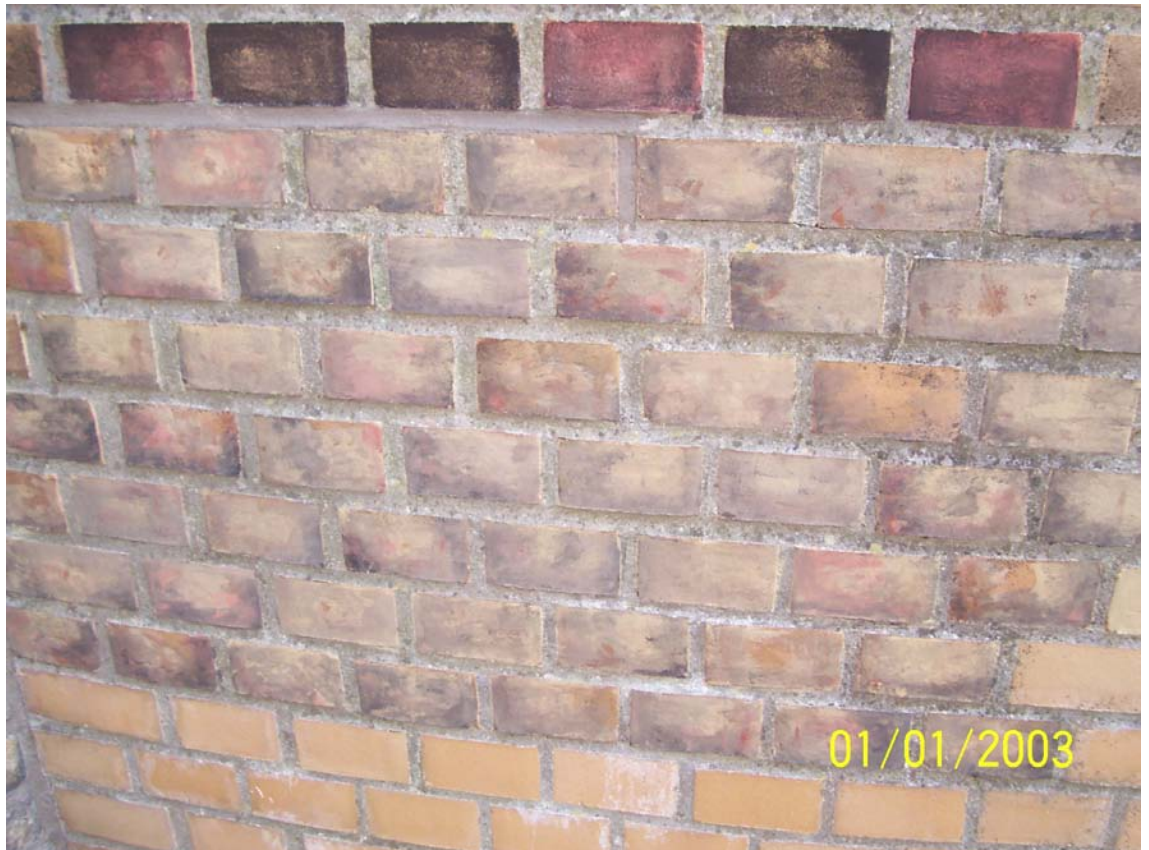
Fassade
Wand
Ausführung
Lasuren

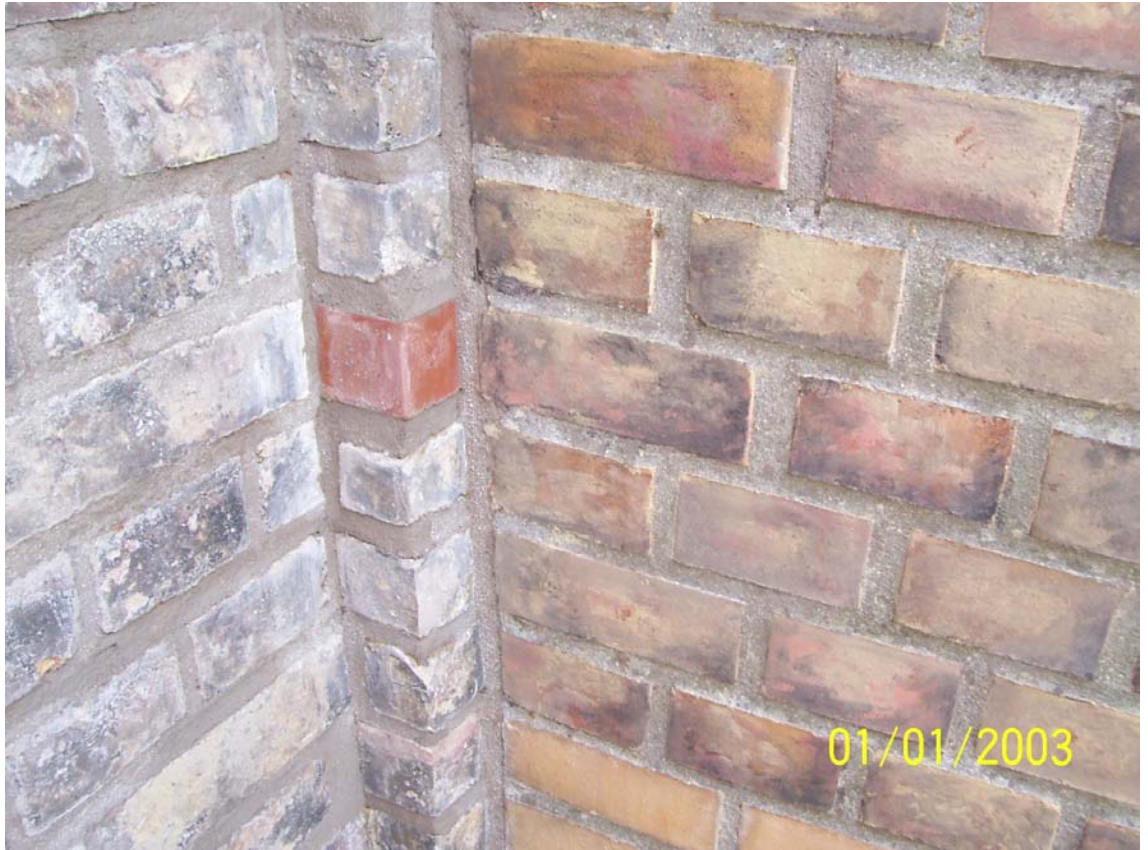
Fassade
Wand
Ausführung
Lasuren

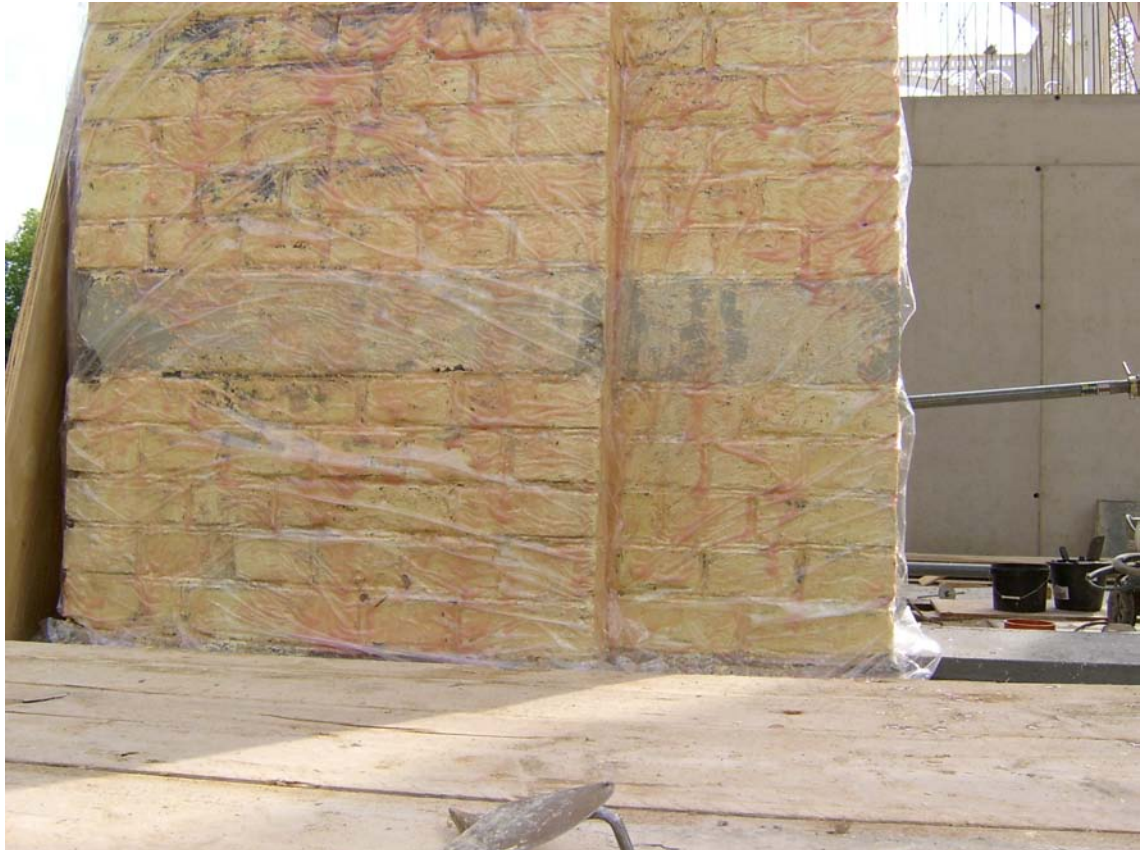
Fassade
Wand
Ausführung
Abbeizen von Farbschichten

Das Ziegelmauerwerk und die Natursteinteile wurden mit dem CKW freien Abbeizer SG94 von Scheidel abgebeizt. Als Nachreinigung wurde eine HD Reinigung gewählt und partiell auch mit Bürsten und Wasser nachgereinigt. Die Sockelflächen wurden mittels JOS Reinigung nachgereinigt.

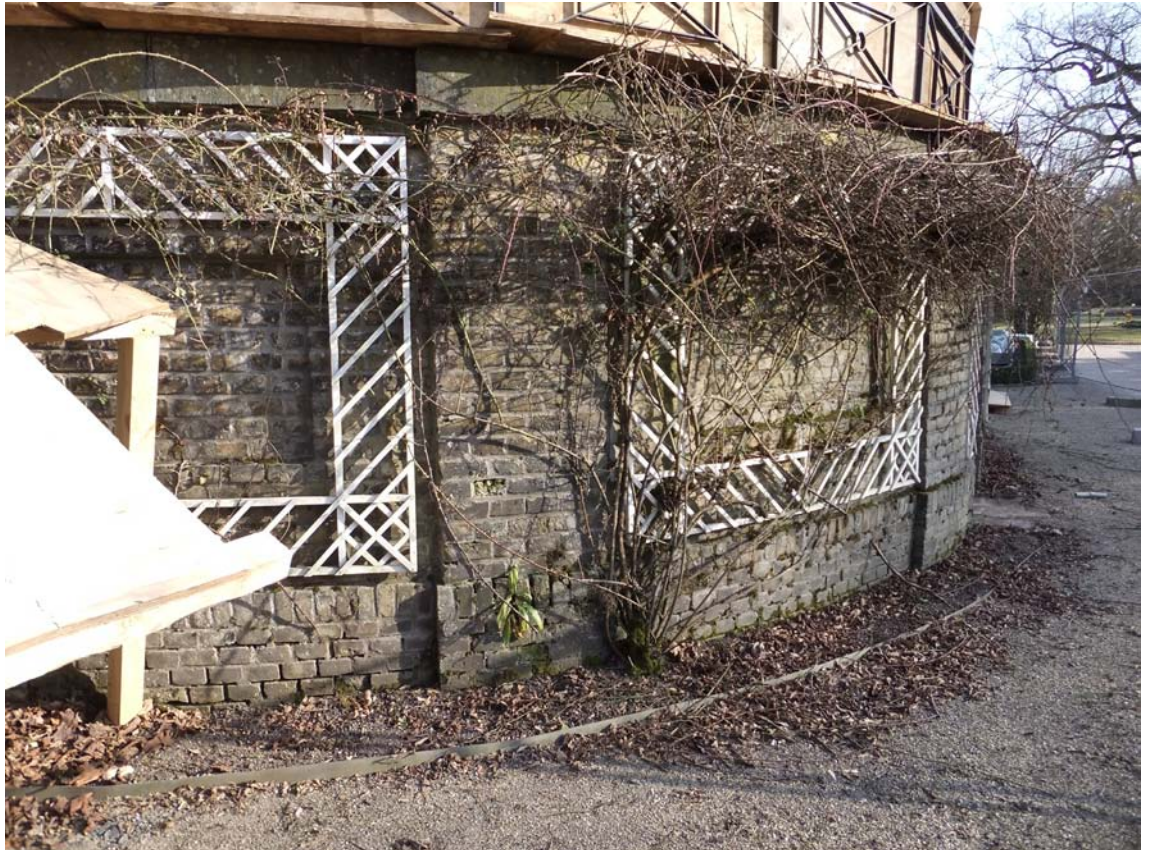
Fassade
Wand
Ausführung
Vorzustand

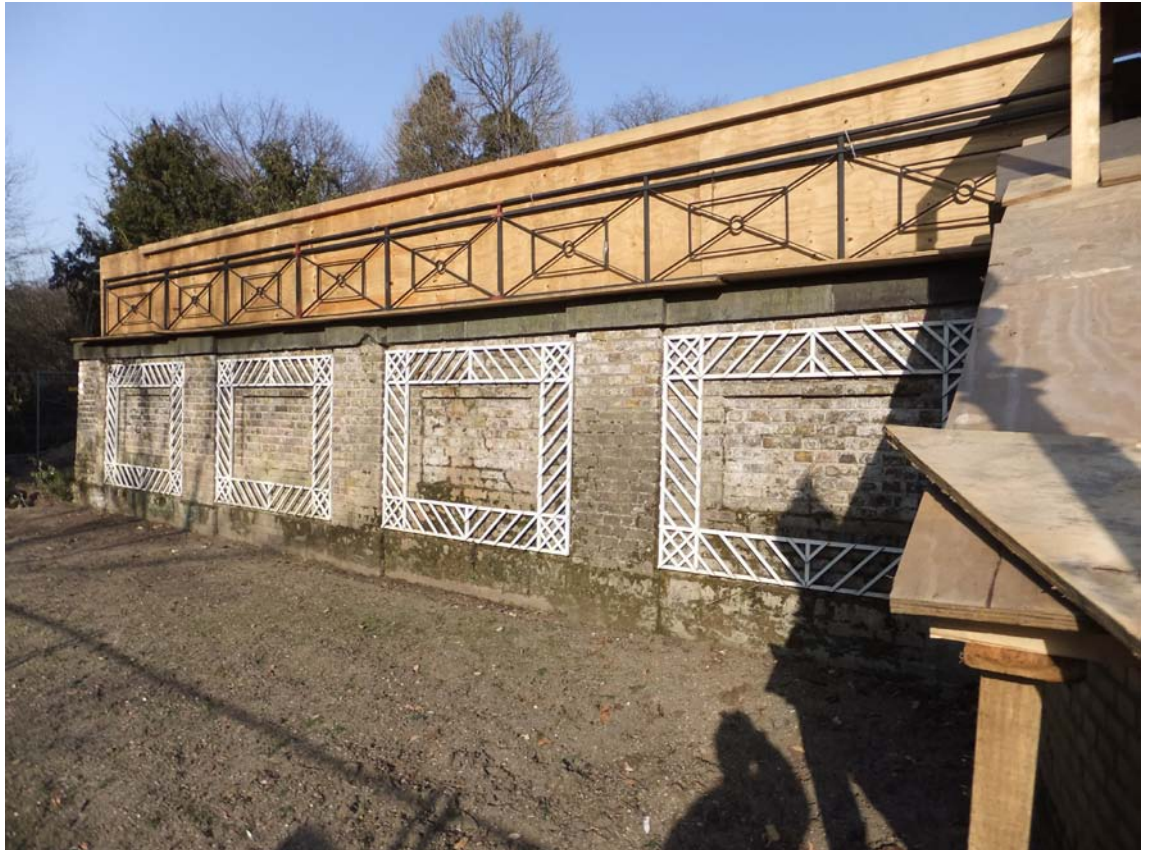
Fassade
Wand
Ausführung
Vorzustand

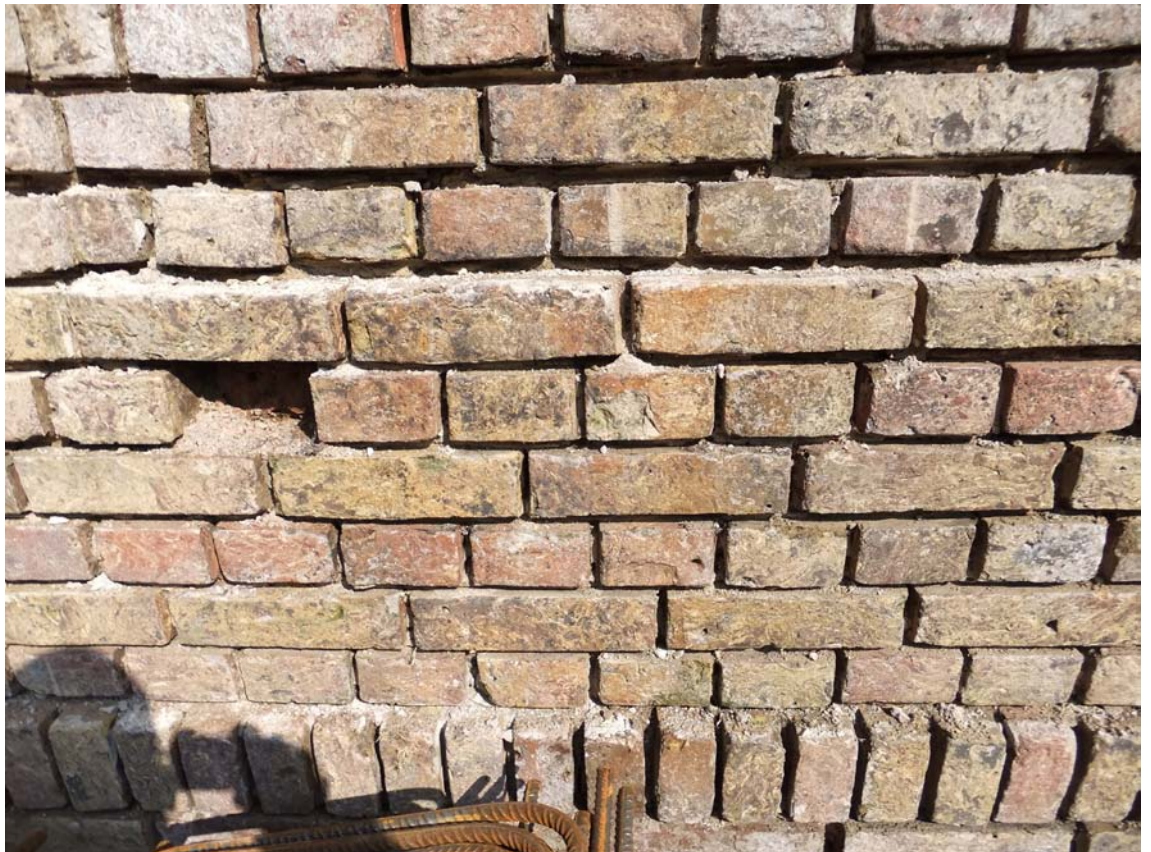
Fassade
Wand
Ausführung
Ziegelaustausch, Fugen ausräumen

Im Anschluss wurden die defekten Ziegel- und Sockelfugen ausgeräumt. In versalzten Bereichen mussten die Fugen besonders tief ausgeräumt werden und es war eine Salzreduktion mittels Kompressen notwendig.

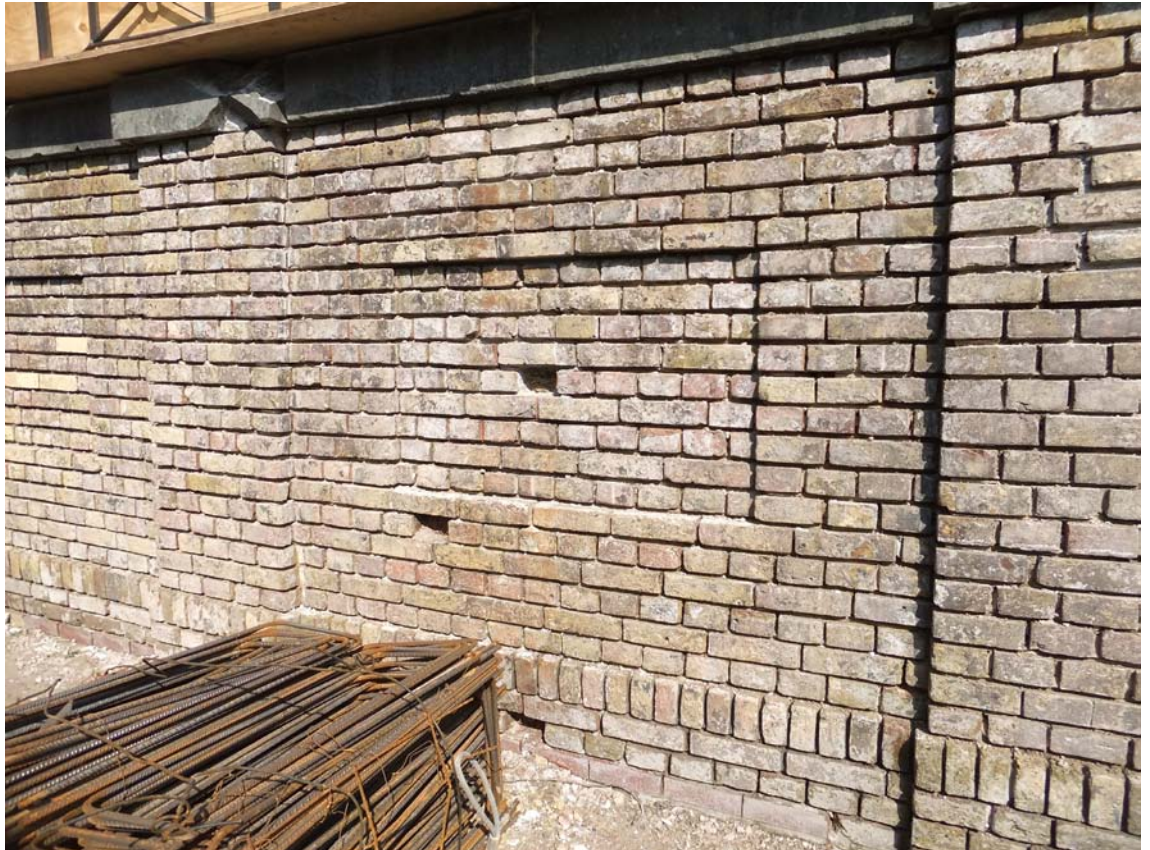
Fassade
Wand
Ausführung
Ziegelaustausch, Fugen ausräumen

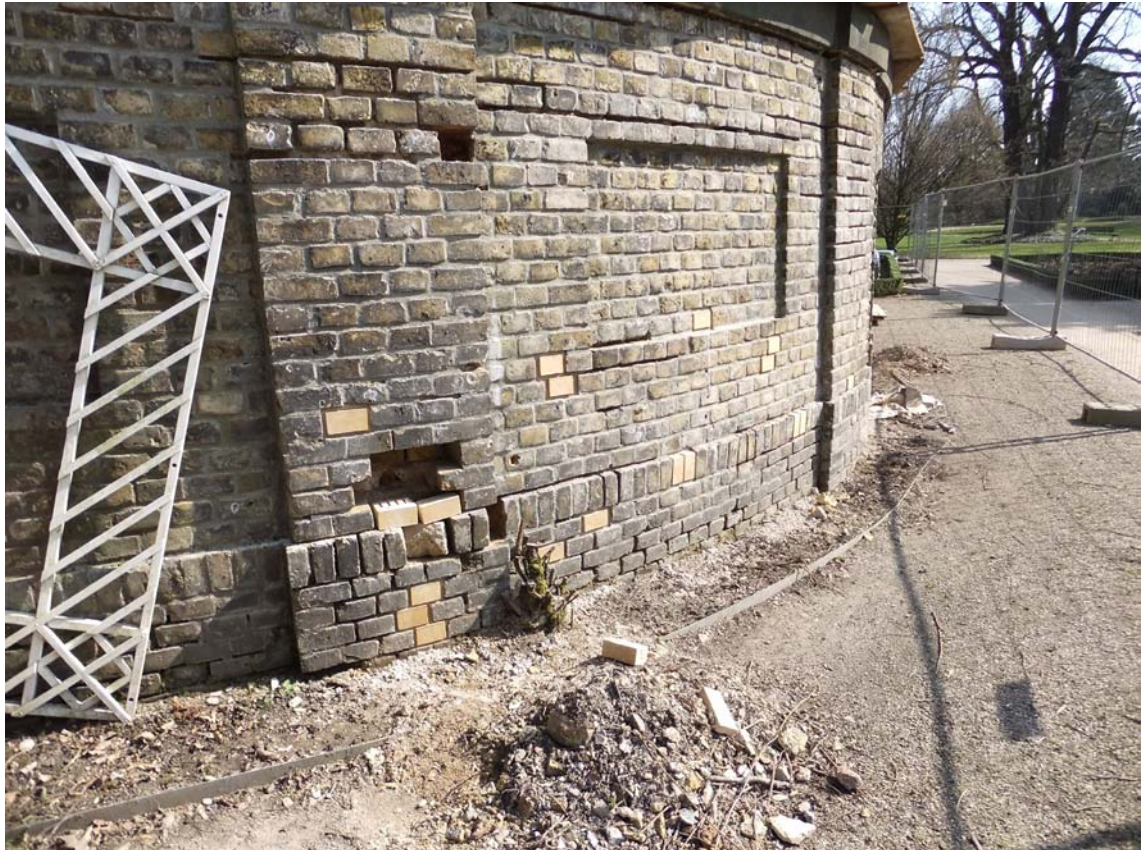
Fassade
Wand
Ausführung
Ziegelaustausch, Fugen ausräumen

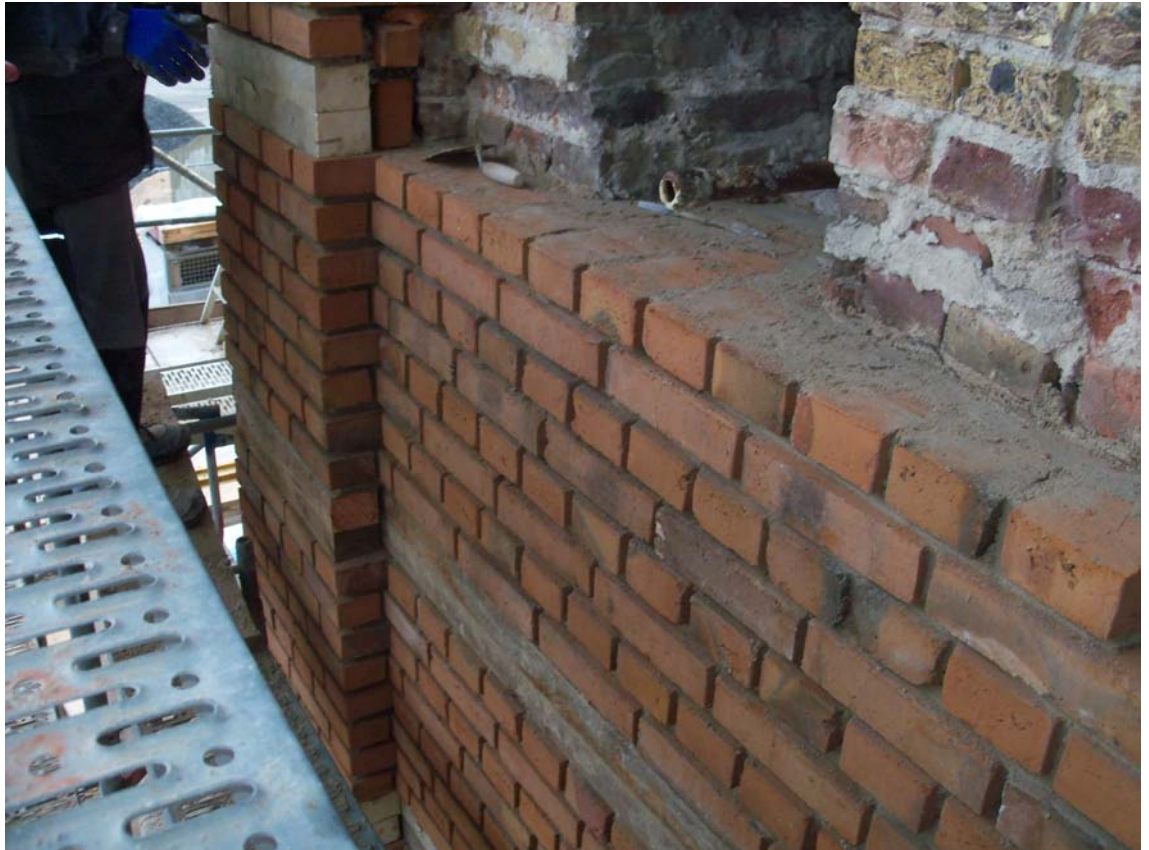
Fassade
Wand
Ausführung
Ziegelaustausch, Aufmauerung

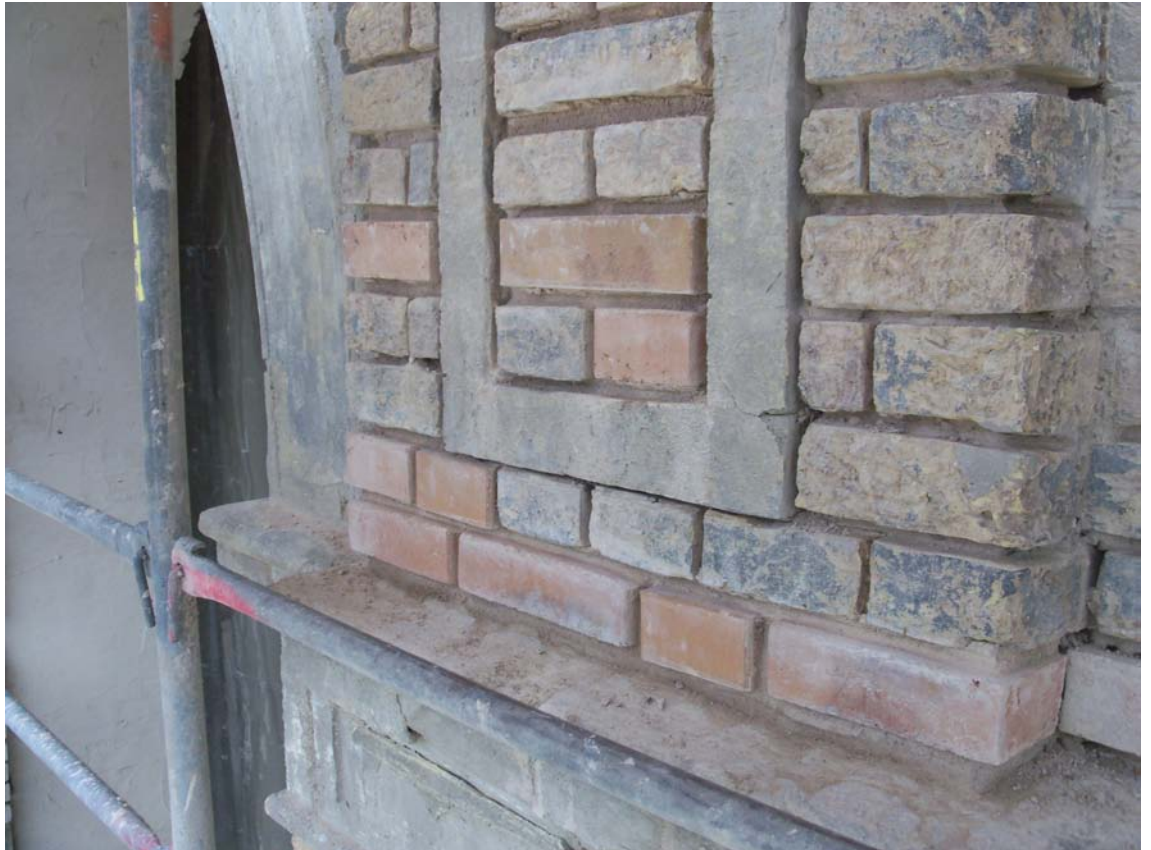
Fassade
Wand
Ausführung
Ziegelaustausch, Fugen ausräumen
