Dokumentation - GW-015.001 Betonwerksteinarbeiten

Generalinstandsetzung u. Wiederaufbau Veranstaltungszentrum Flora in Köln

Naturwerkstein- u. Restaurationsarbeiten

HOLLERUNG Terrazzo GmbH
Agnes-Löscher-Str. 6
08468 Reichenbach

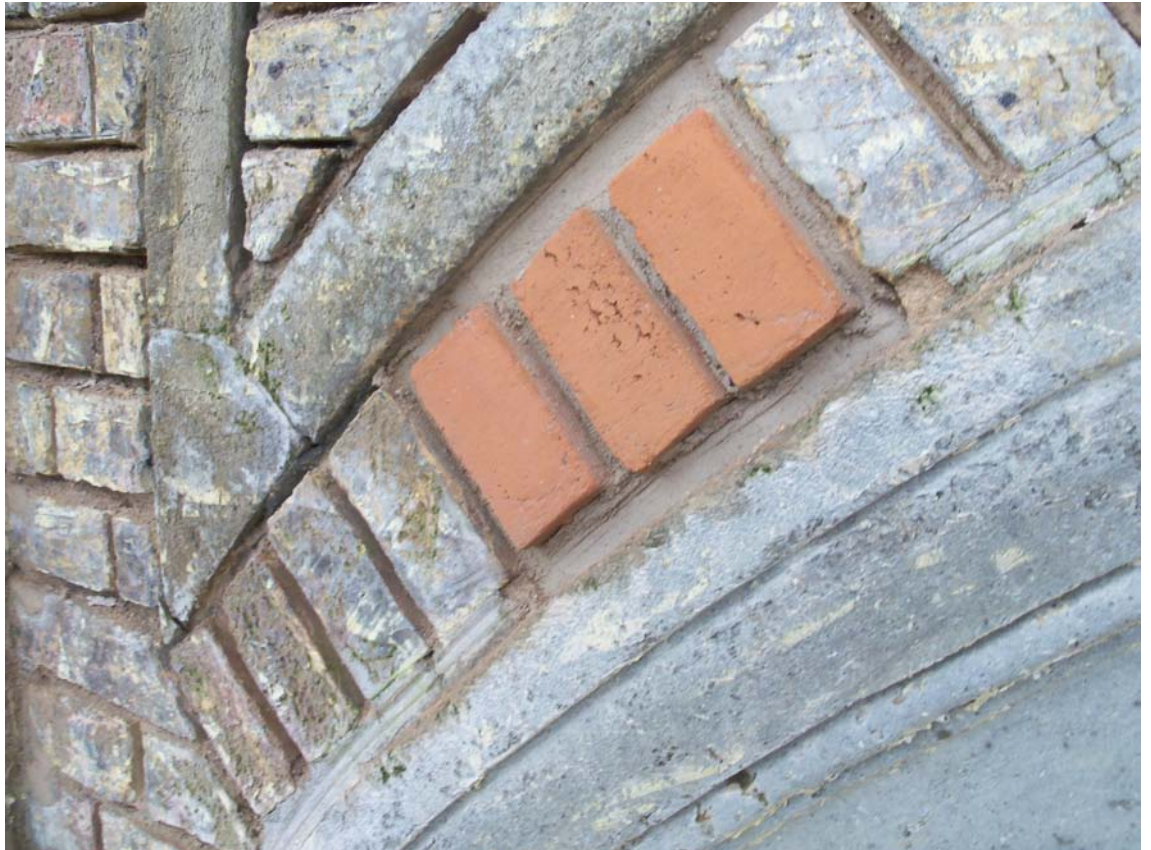
Fassade
Wand
Ausführung
Ziegelaustausch

Nach der Vorstellung diverser Klinkermuster erfolgte der Austausch geschädigter Einzelziegel und zusammenhängender Bereiche. Die zu bearbeitenden Flächen wurden im Vorfeld an der Fassade angeschrieben und in die Kartierungspläne eingetragen und mit der Bauleitung und den Beteiligten abgestimmt.

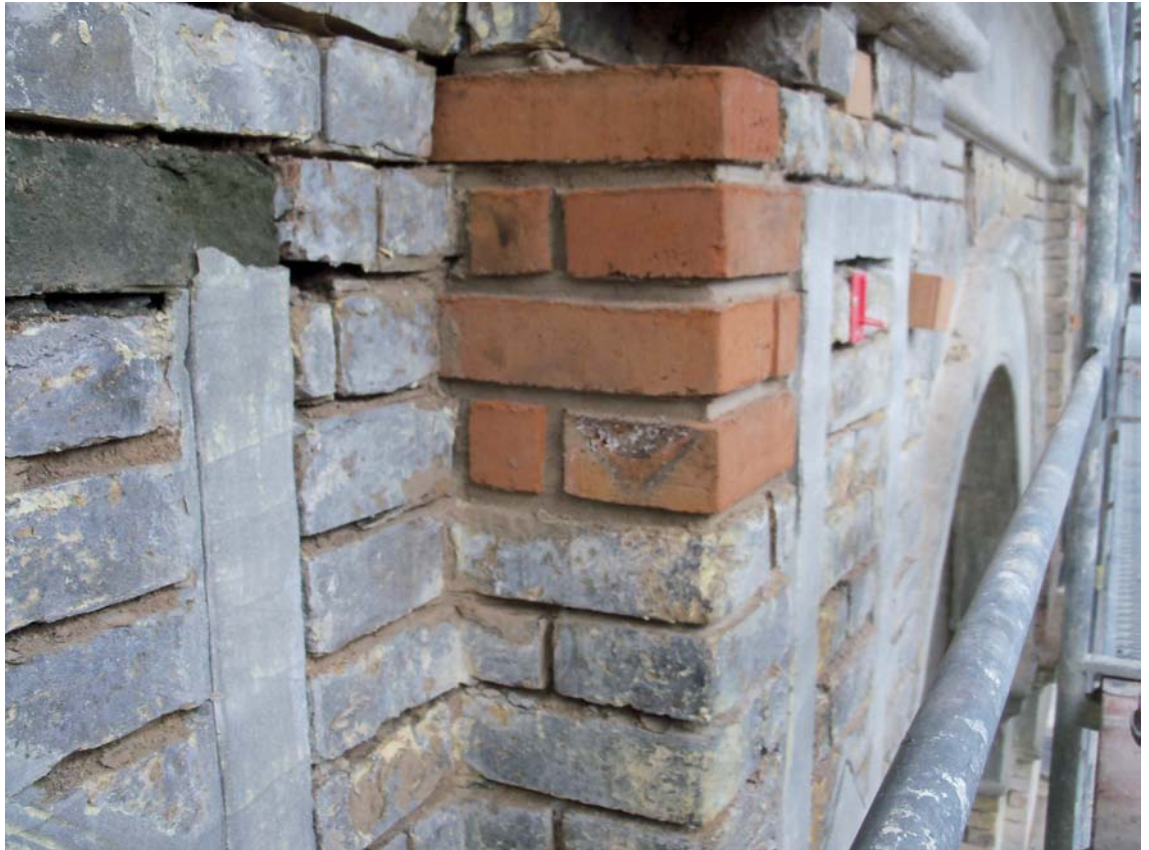
Fassade
Wand
Ausführung
Ziegelaustausch

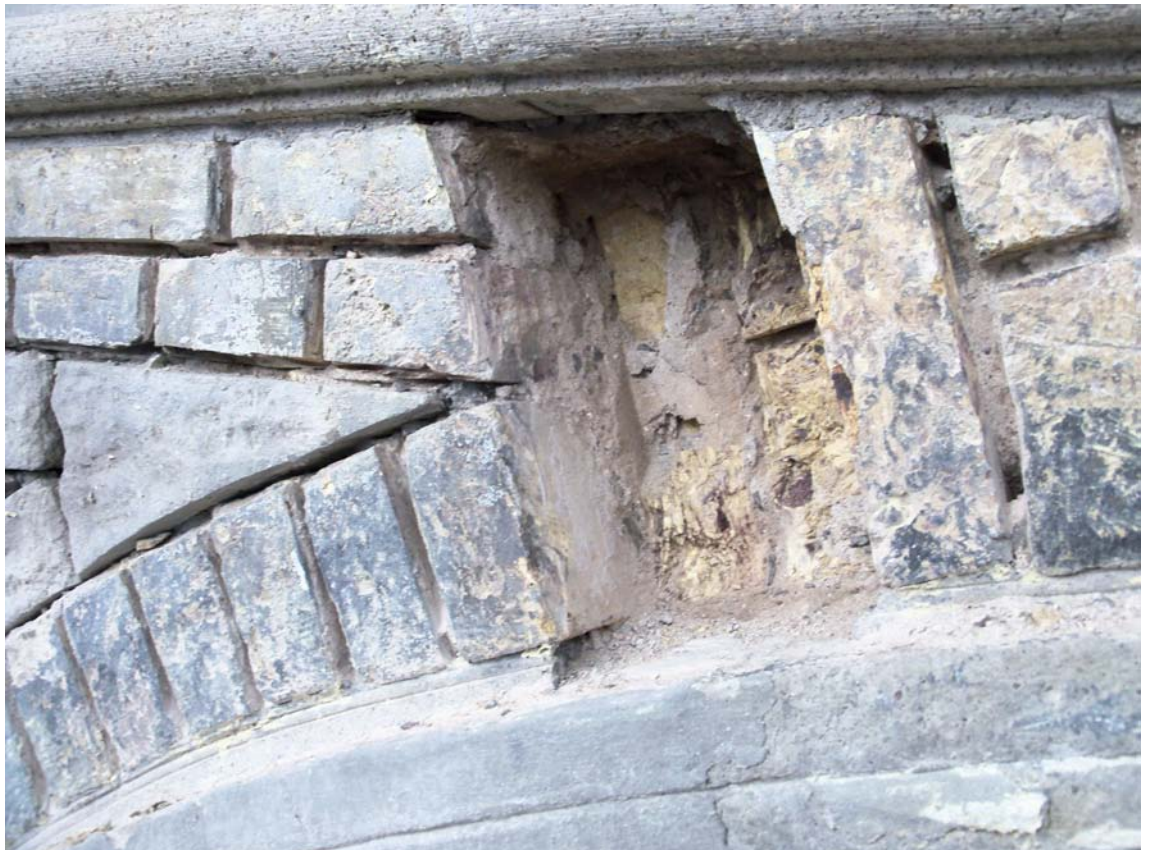
Fassade
Wand
Ausführung
Ziegelaustausch

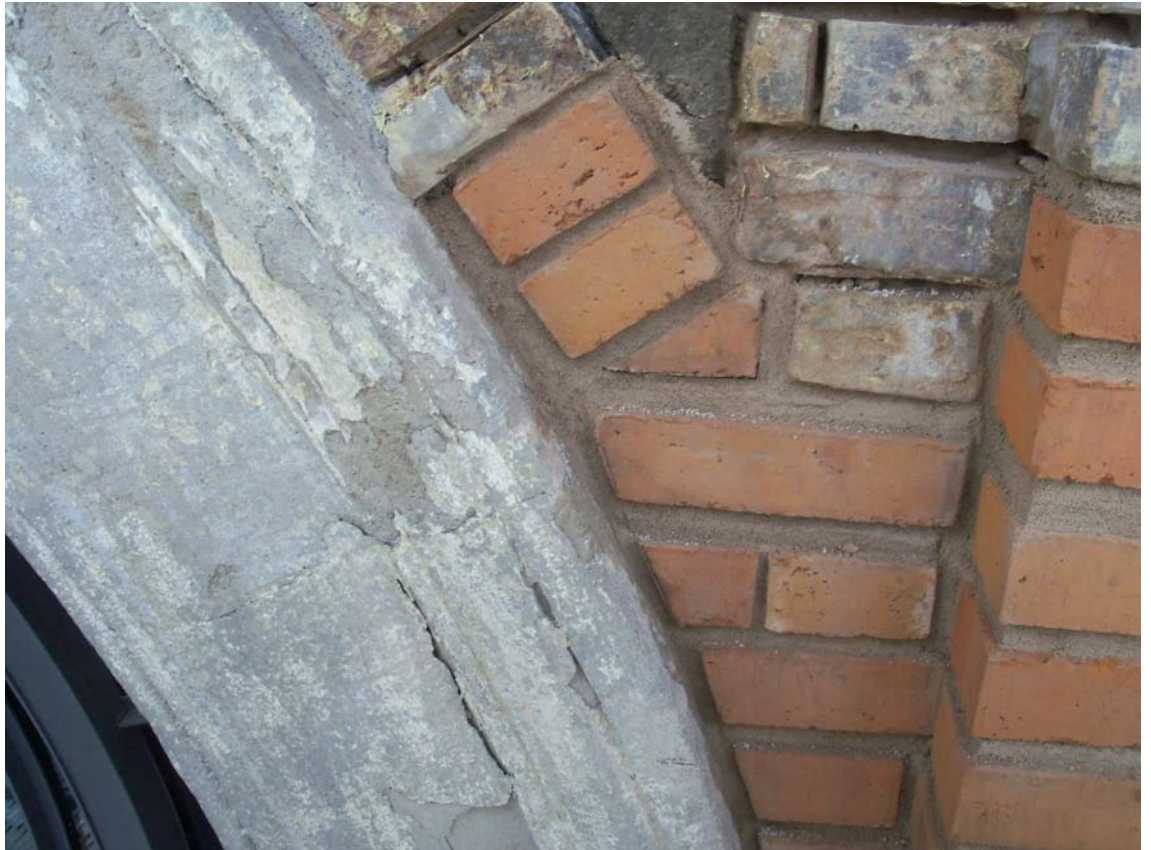
Fassade
Wand
Ausführung
Ziegelaustausch

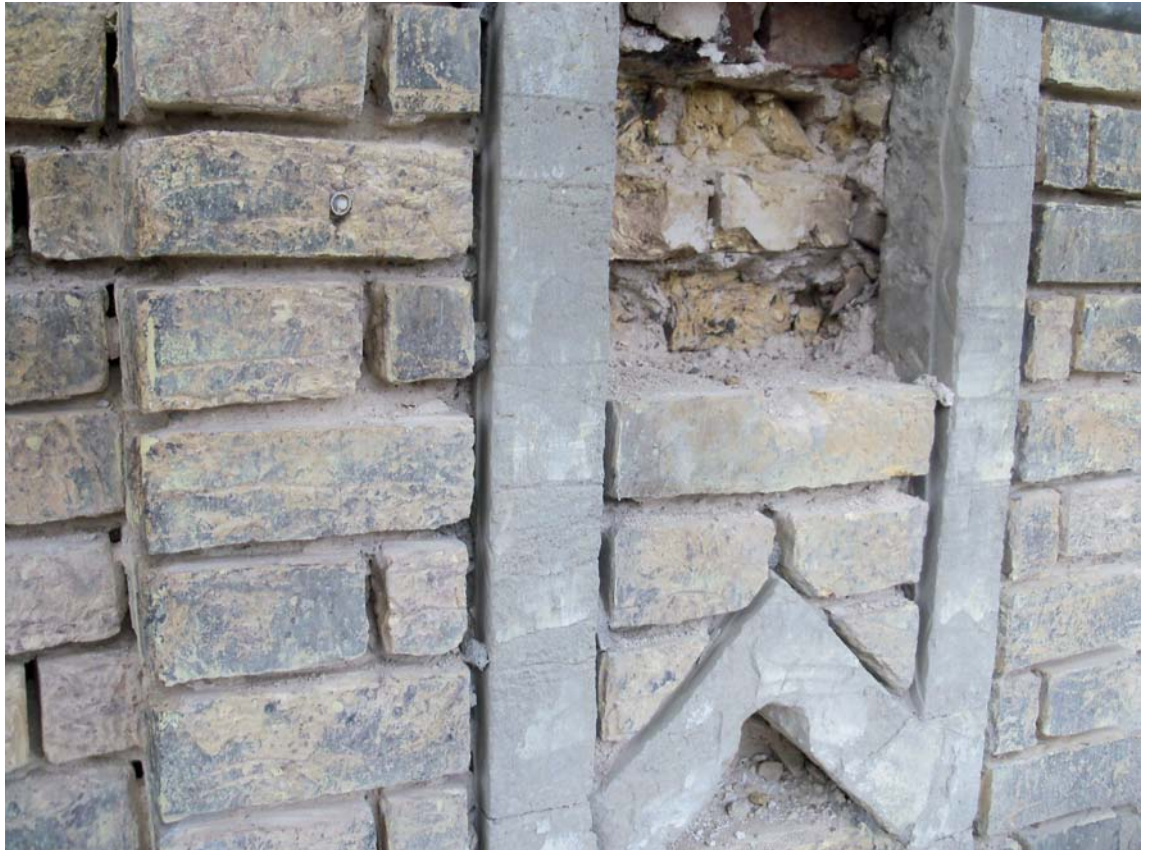
Fassade
Wand
Ausführung
Ziegelaustausch

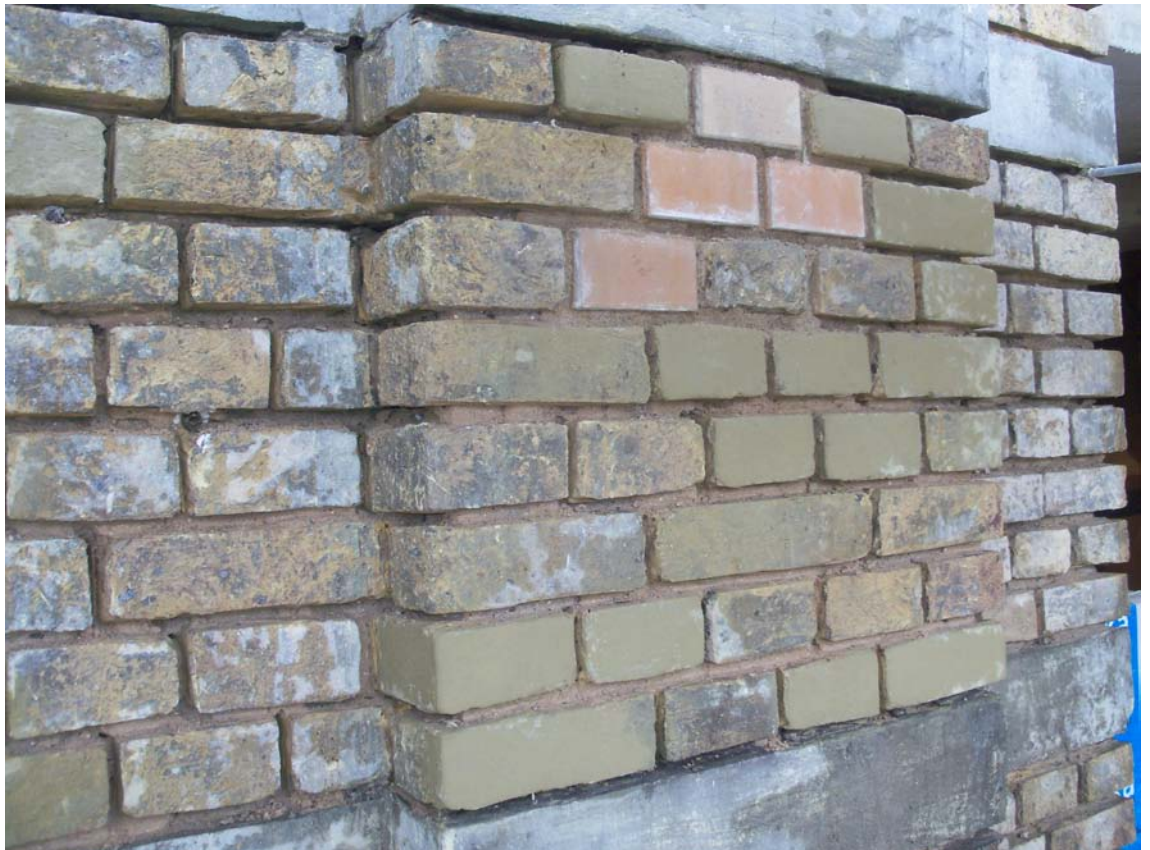
Fassade
Wand
Ausführung
Ziegelaustausch, Ergänzungen, Lasuren

Bei Ziegeln die Ausbrüche oder Fehlstellen hatten, wurden mineralische Mörtelergänzungen vorgenommen. Diese wurden in Farbe und Struktur dem vorhandenen Bestand angepasst. Abschließend wurden die Ziegel mittels einer Restauro - Lasur farblich angeglichen.

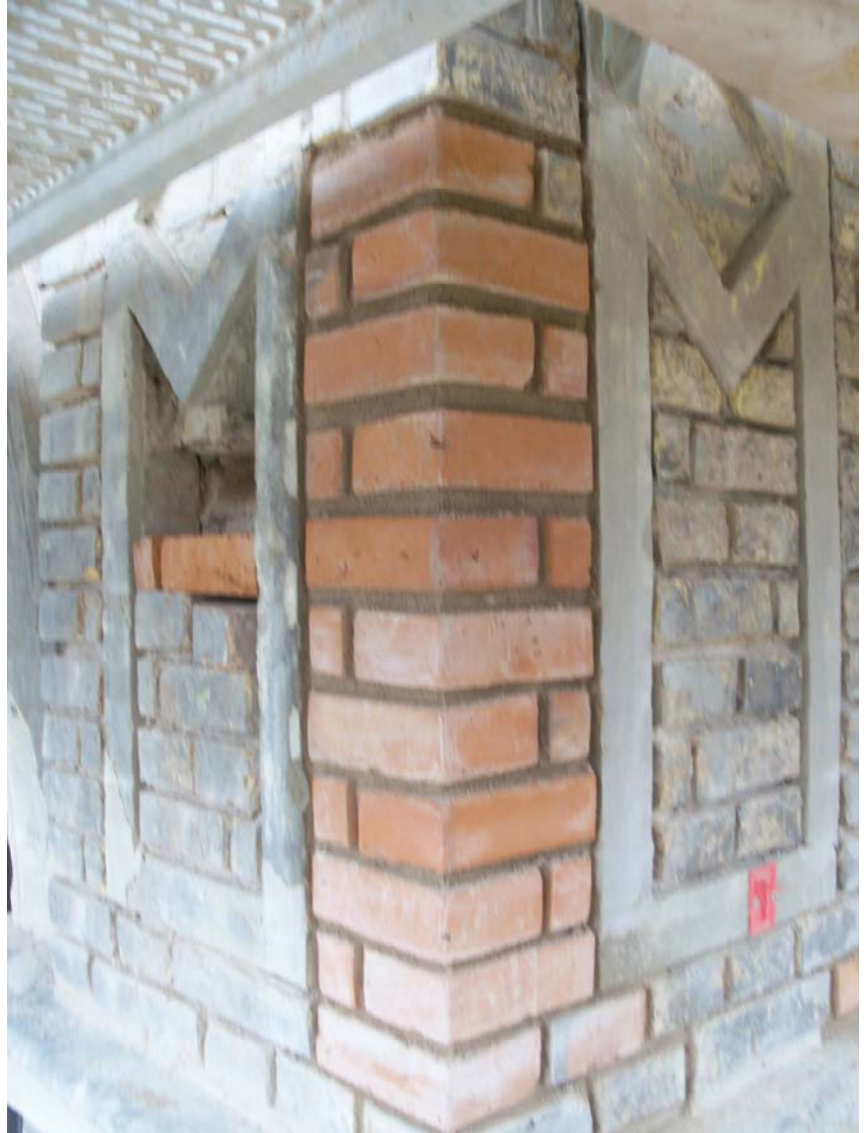
Fassade
Wand
Ausführung
Ziegelaustausch

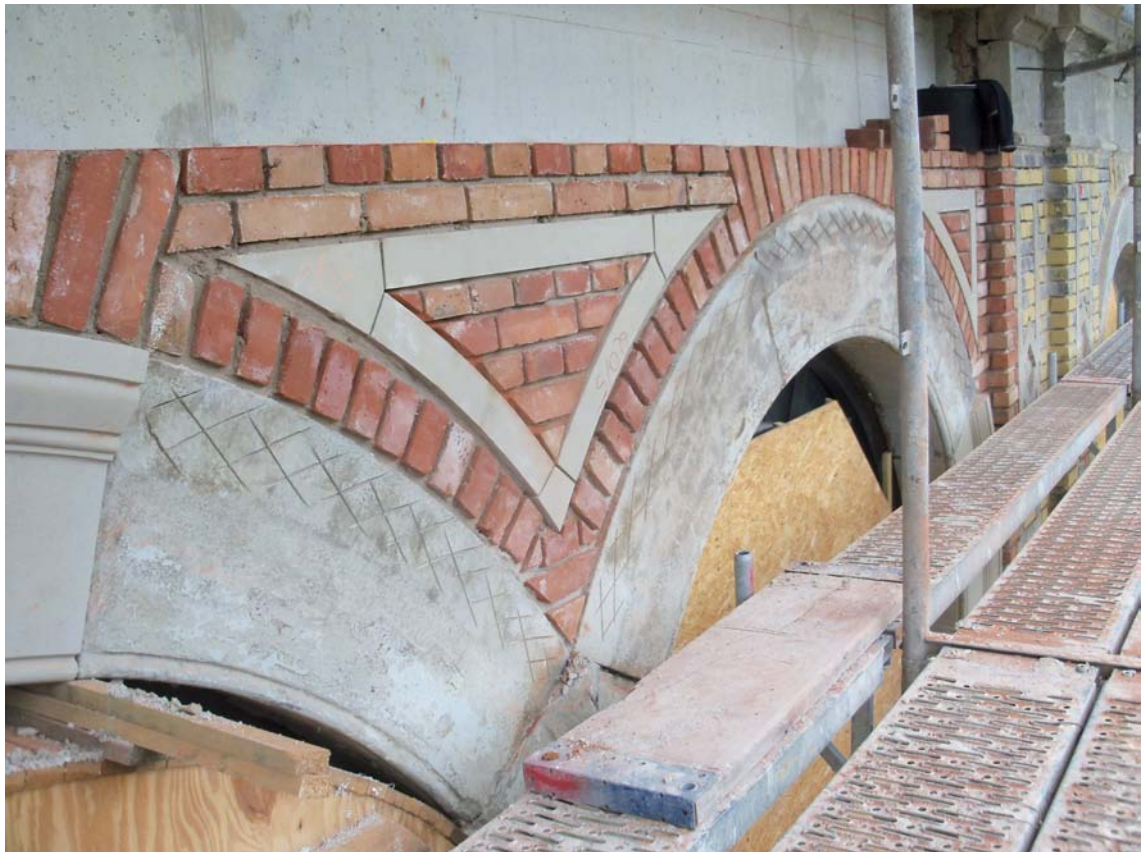
Fassade
Wand
Ausführung
Ziegelaustausch mit Einsatz von Natursteinelementen

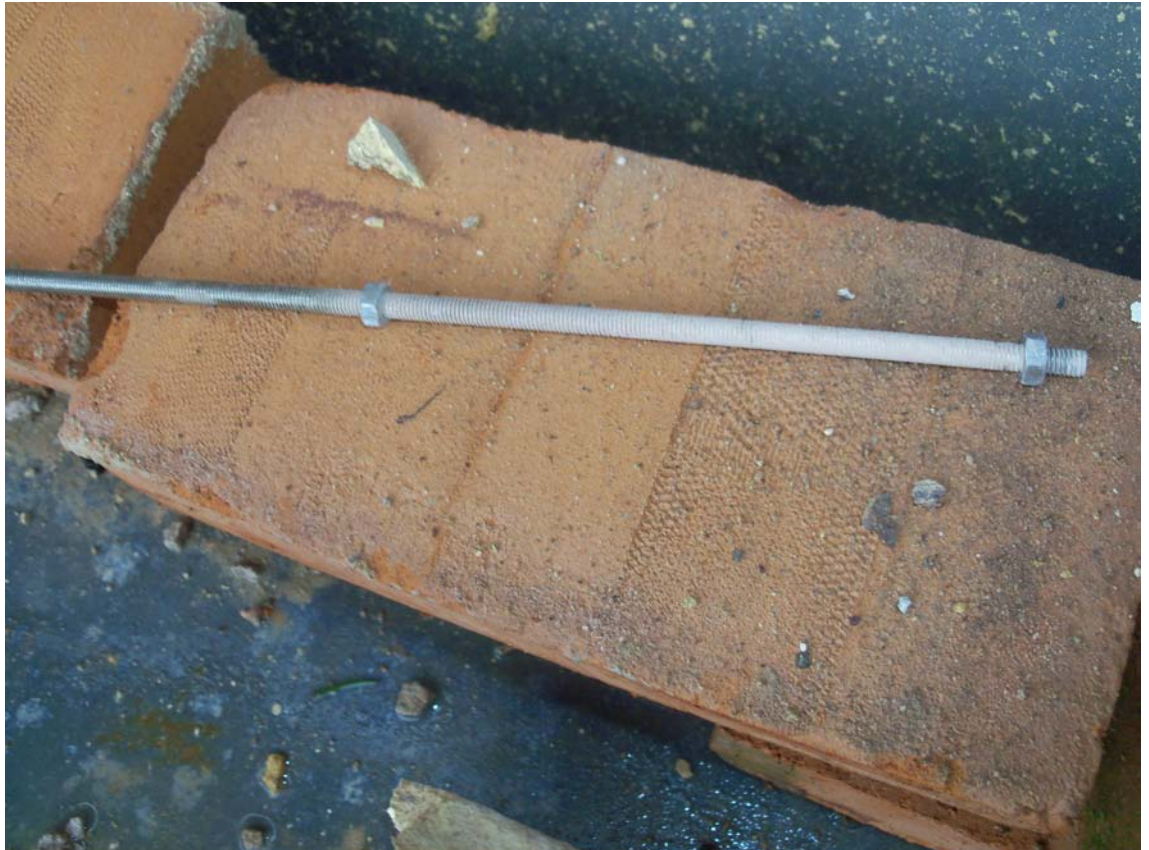
Fassade
Wand
Ausführung
Ziegelaustausch, Anker

Bereiche in denen mehrere Ziegel ausgetauscht werden mussten wurden zusätzlich mittels Edelstahl - Mauerankern gesichert.

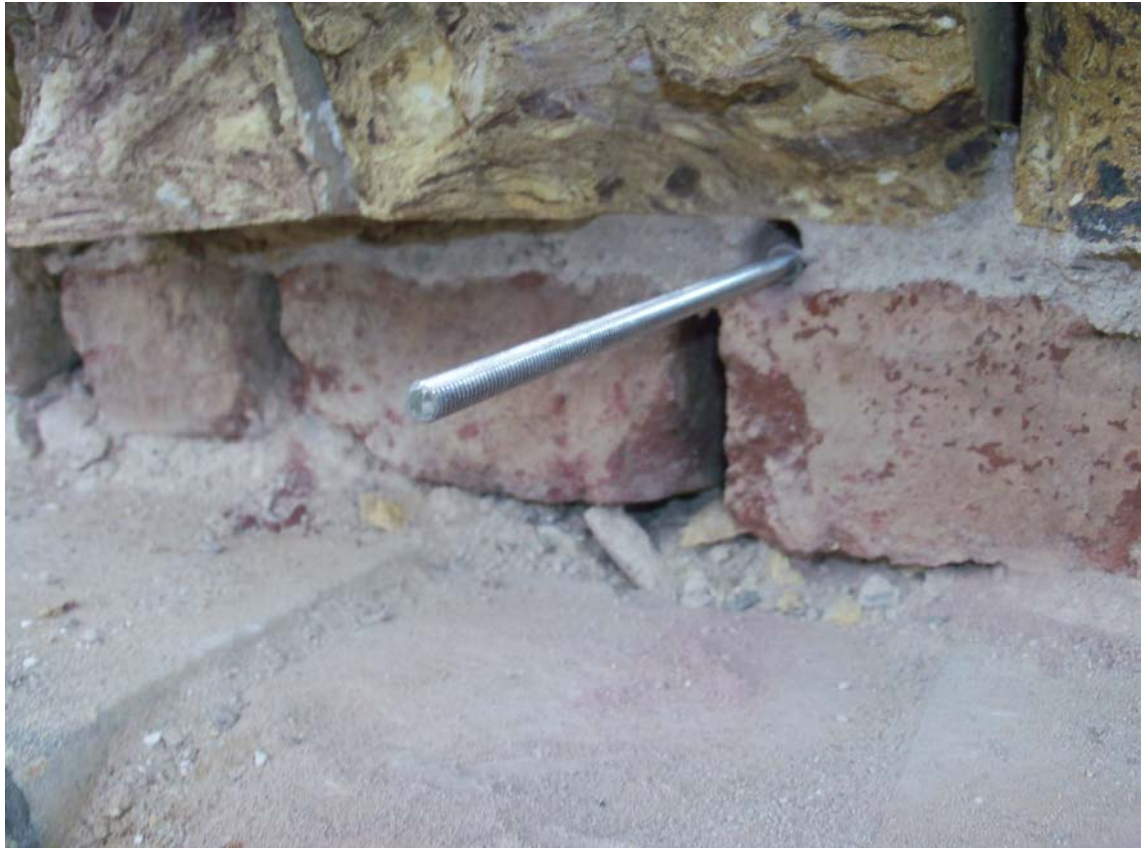
Fassade
Wand
Ausführung
Ziegelaustausch, eingesetzter Anker

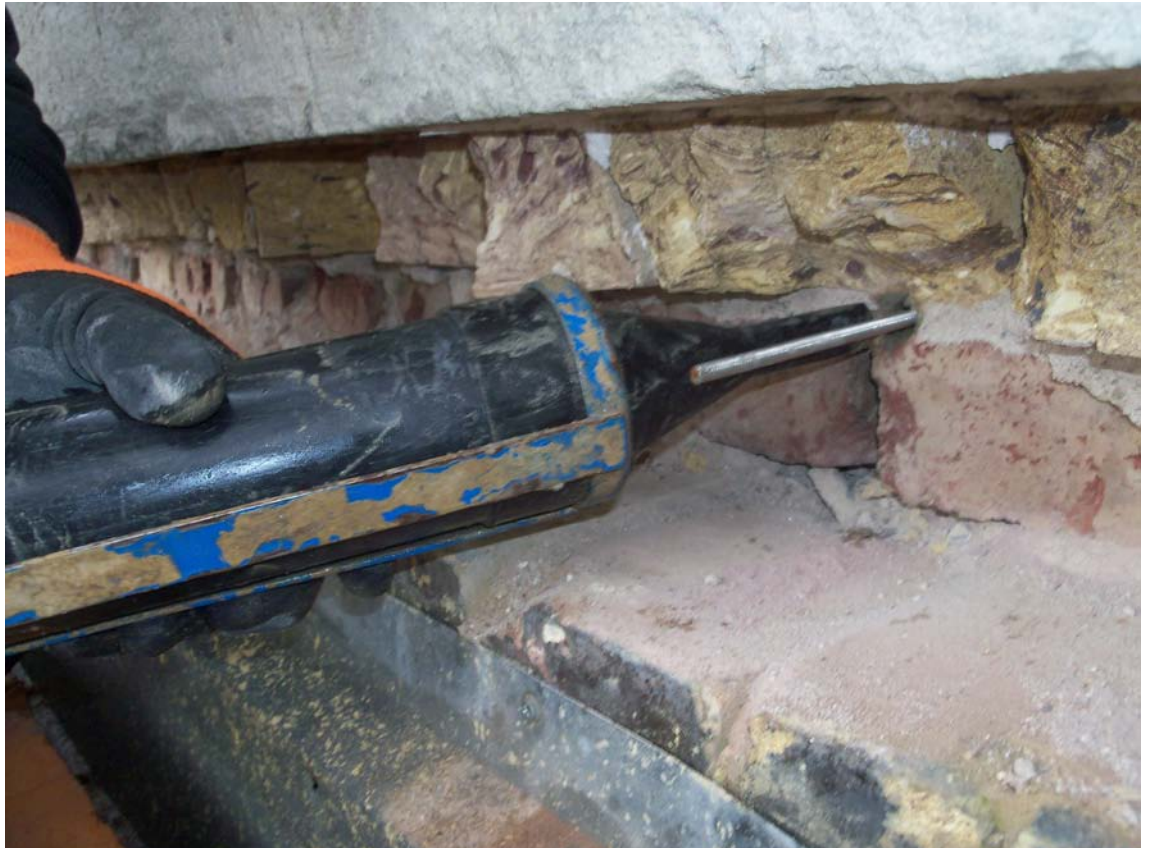
Fassade
Wand
Ausführung
Ziegelaustausch, Anker bei der Montage

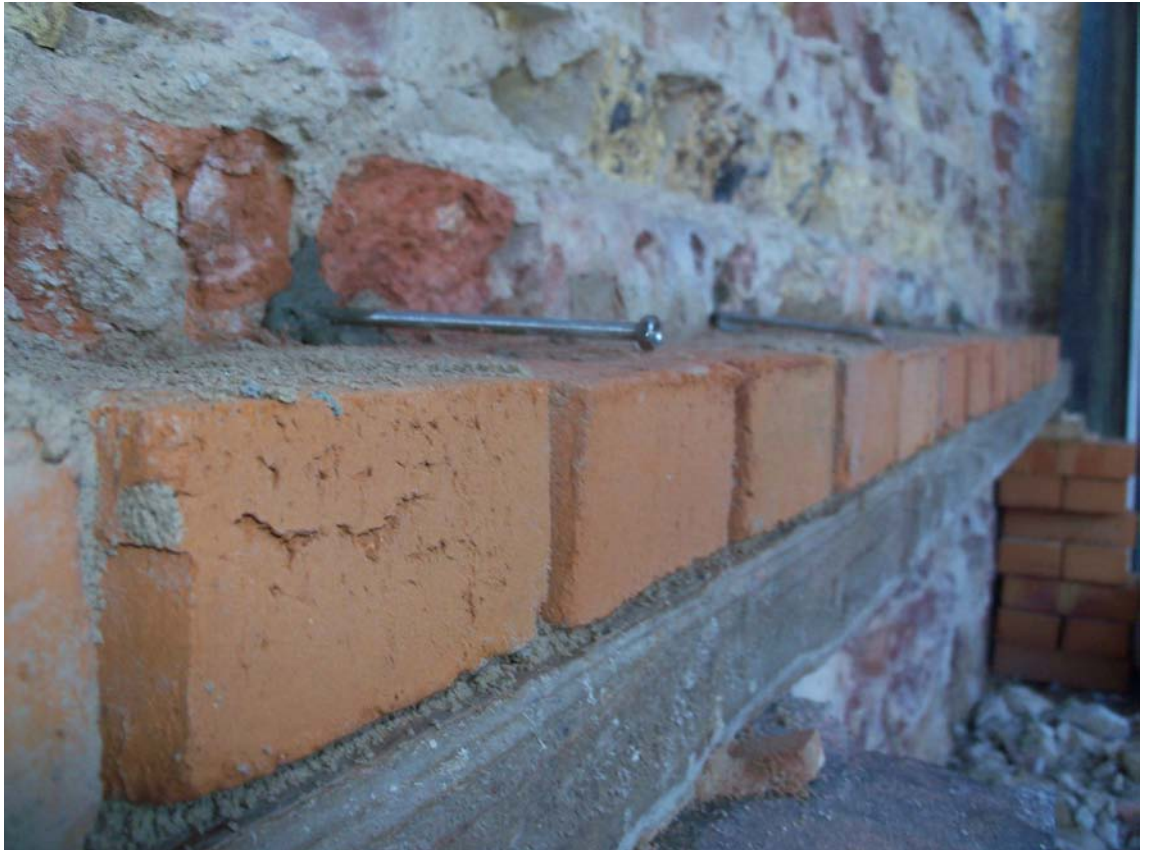
Fassade
Wand
Ausführung
Ziegelaustausch, Anker

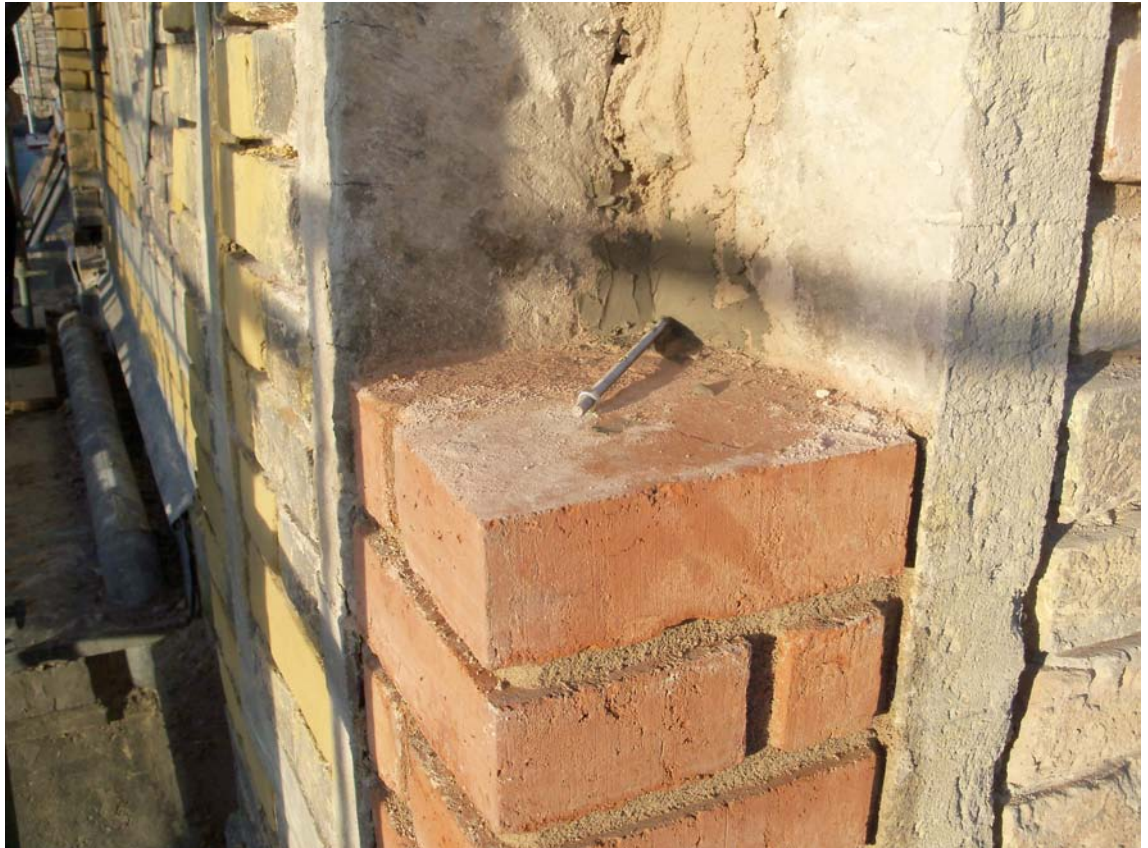
Fassade
Wand
Ausführung
Ziegelaustausch, Anker

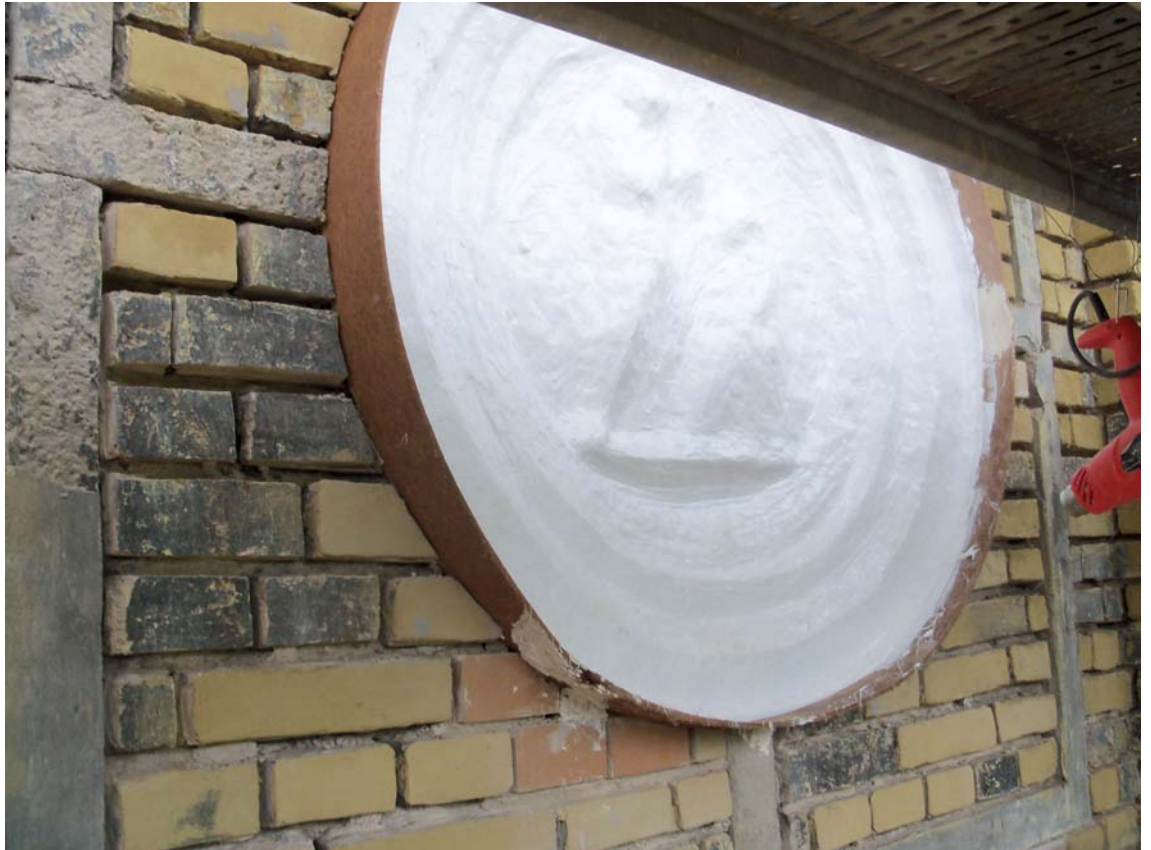
Fassade
Wand
Ausführung
Abformung der Reliefplatte

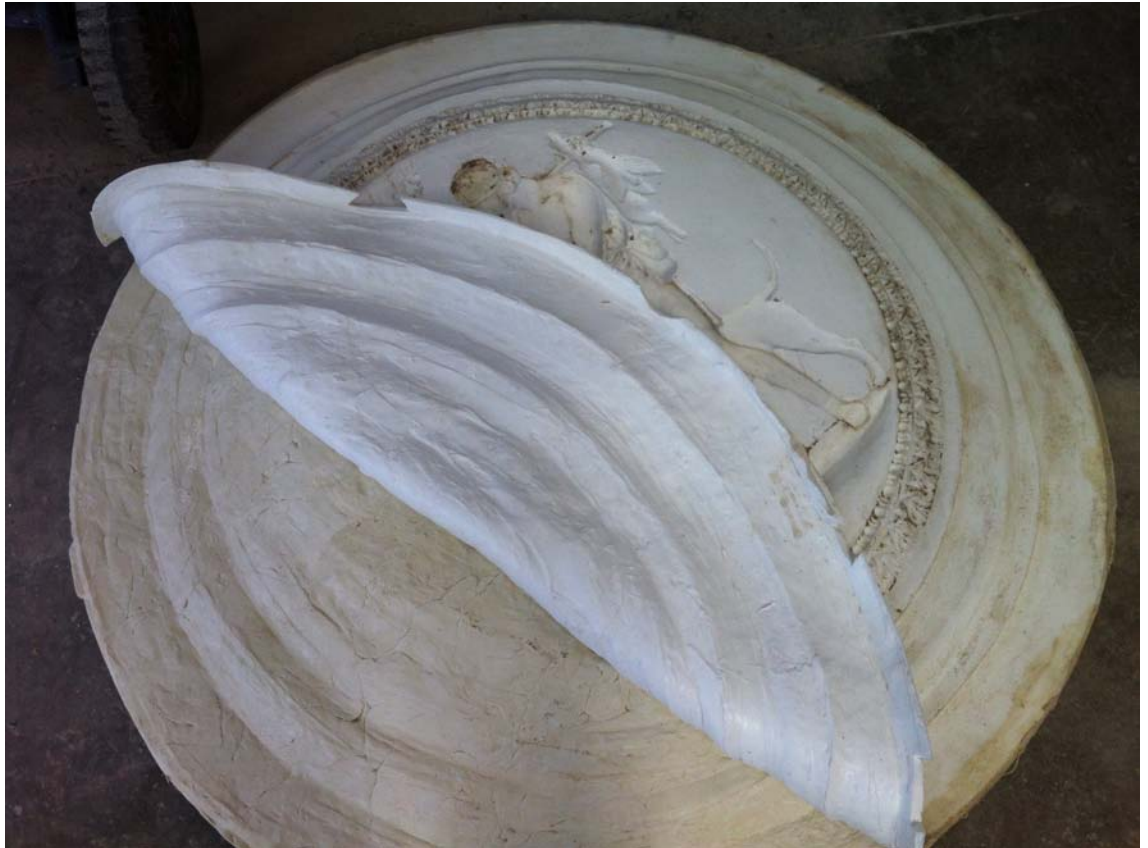
Fassade
Wand
Ausführung
Abformung der Reliefplatte

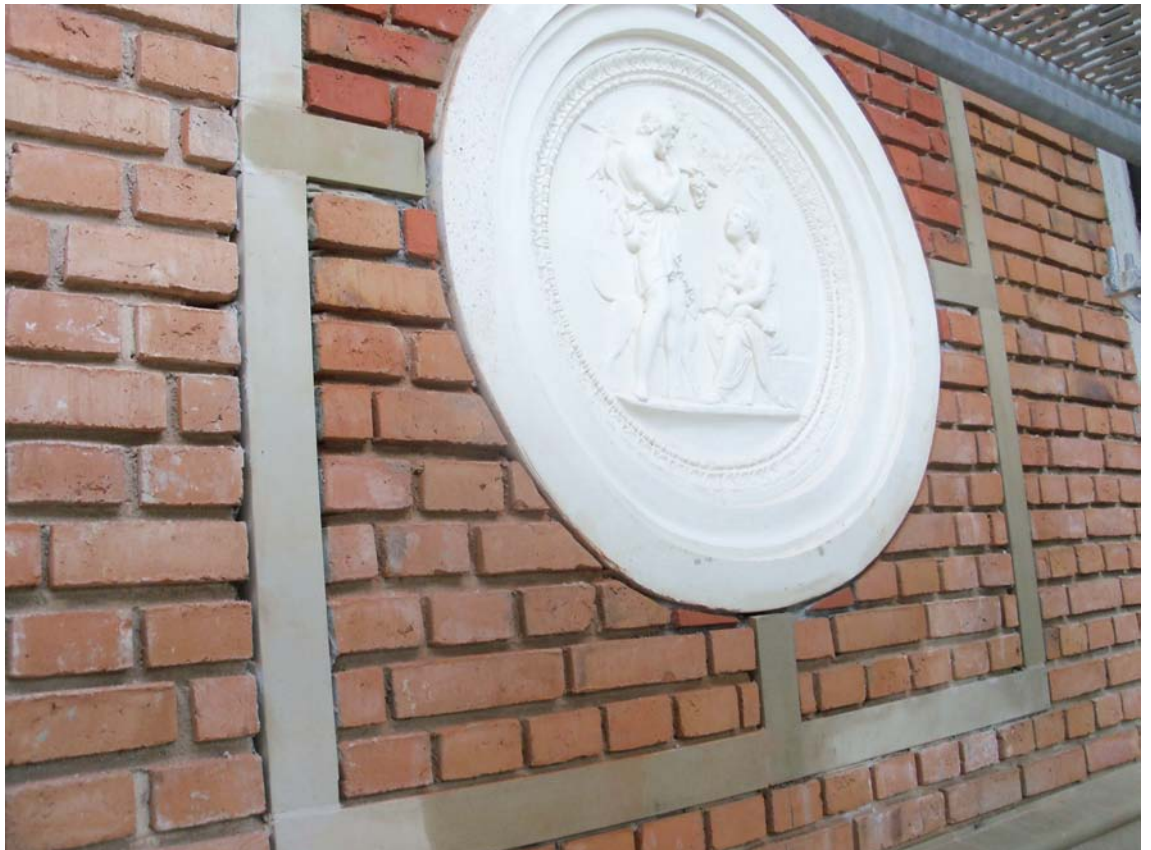
Fassade
Wand
Ausführung
abgeformte Reliefplatte

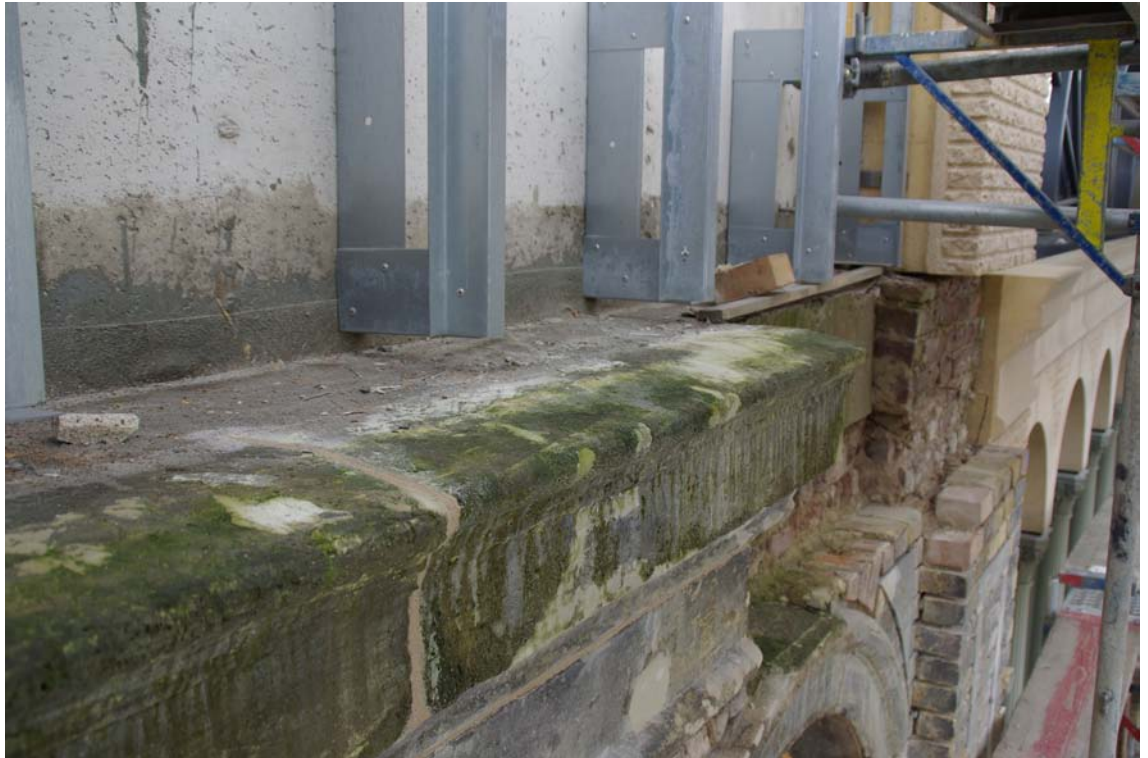
Fassade
Wand
Ausführung
Grünbelag

Bauschädliche sowie funktionslose Metall- und Fremdteile wurden entfernt. Bereiche die von Moosen und Algen bewachsen waren wurden mit einer Fungizidlösung und anschließender Nachreinigung behandelt.

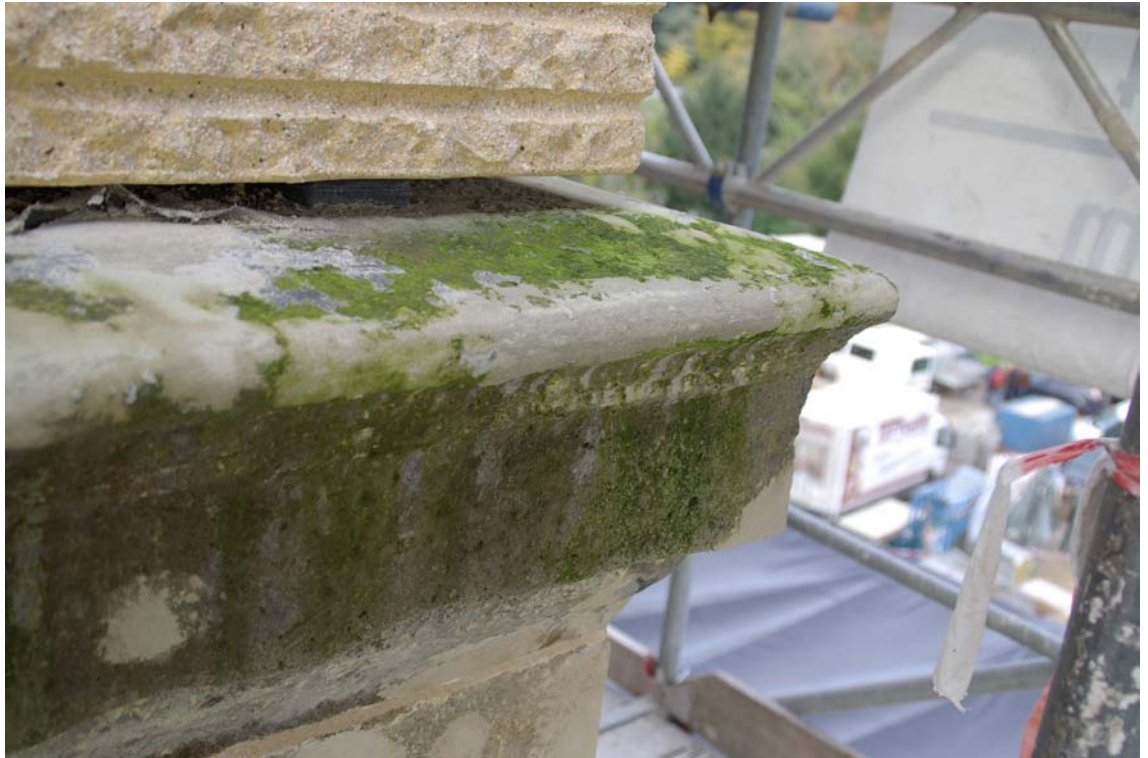
Fassade
Wand
Ausführung
Grünbelag

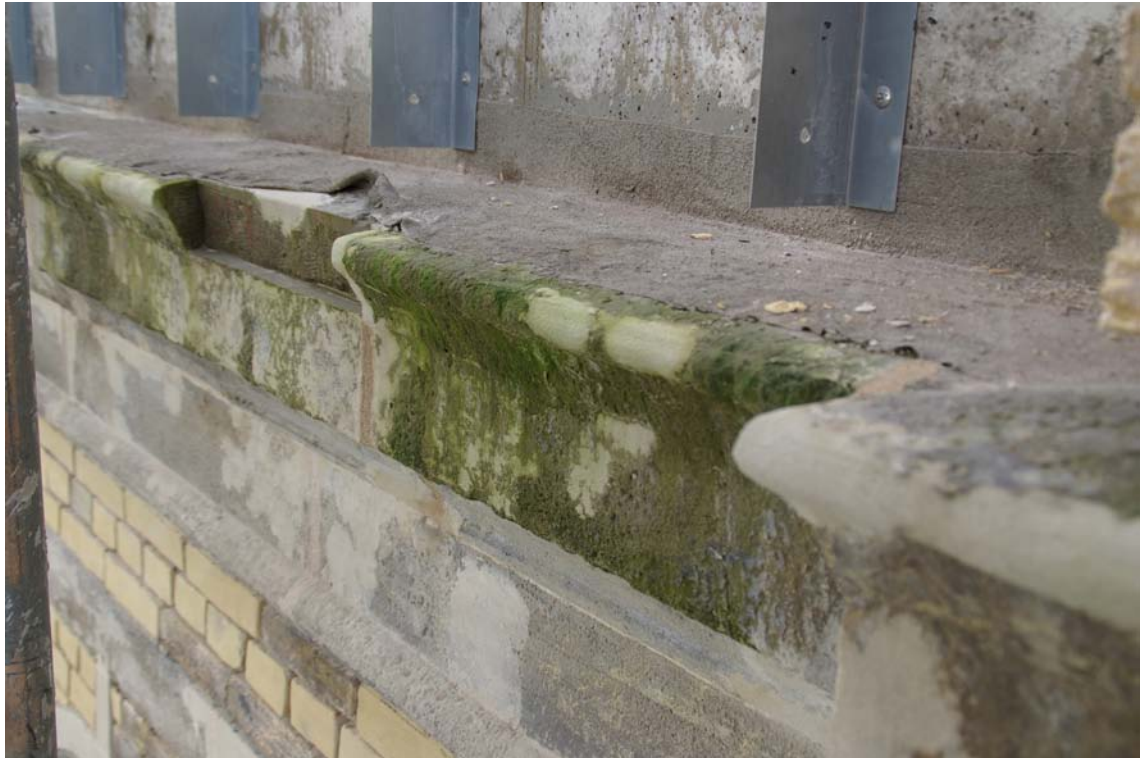
Fassade
Wand
Ausführung
Grünbelag

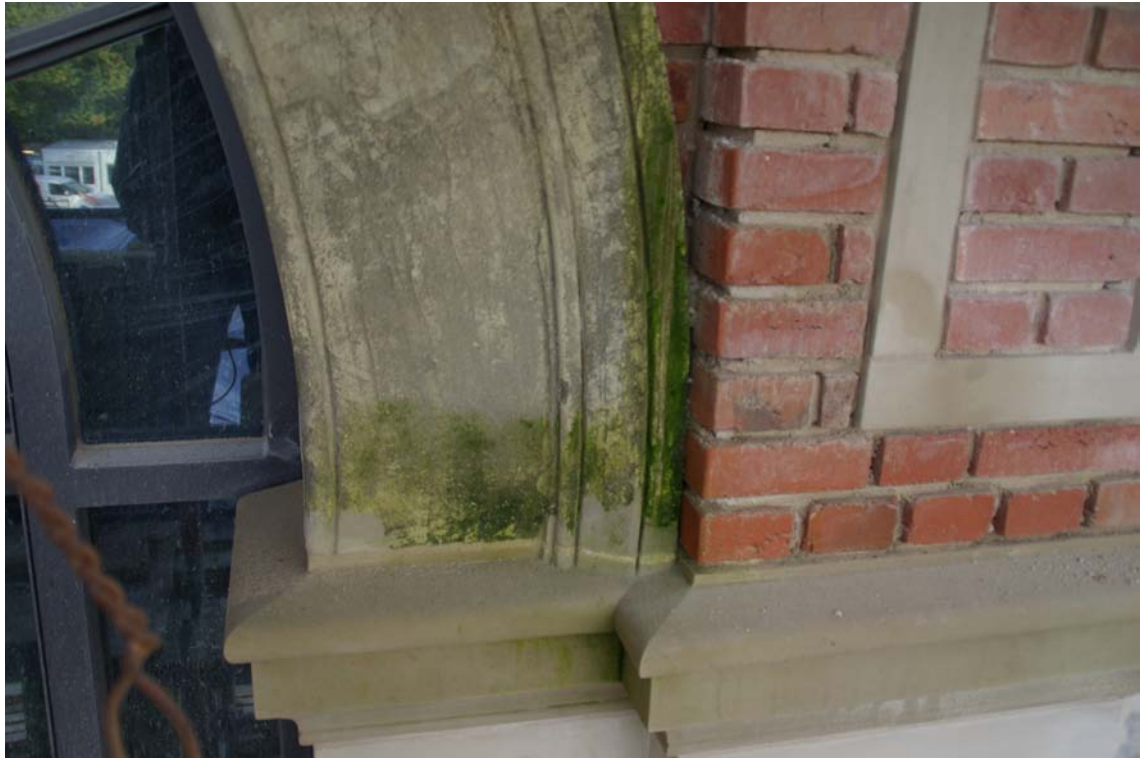
Fassade
Wand
Ausführung
Grünbelag

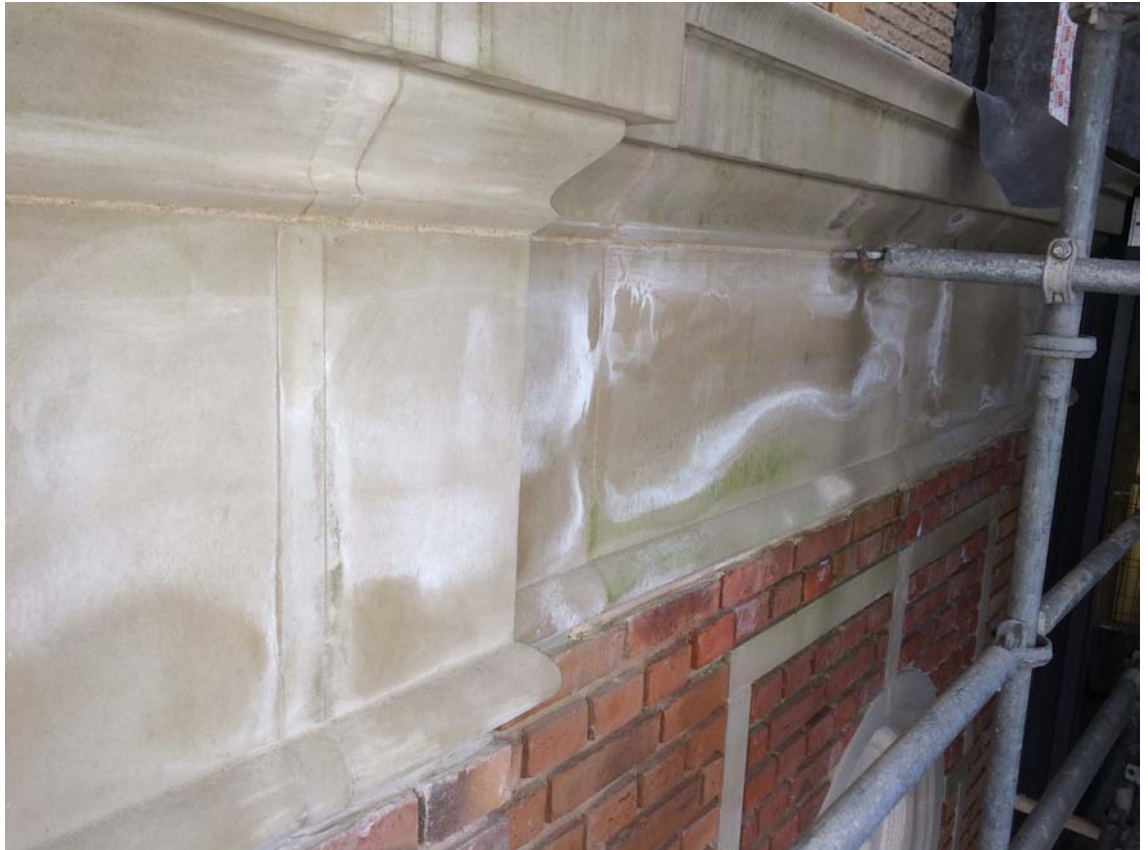
Fassade
Wand
Ausführung
Versalzungen

Im Anschluss wurden die defekten Ziegel- und Sockelfugen ausgeräumt. In versalzten Bereichen mussten die Fugen besonders tief ausgeräumt werden und es war eine Salzreduktion mittels Kompressen notwendig.

Beim Fugenschluss musste wegen der teilweise erheblichen Versalzung auf einen Salzspeichermörtel und einer Deckfuge von „RoCemPlaster“ ausgewichen werden.

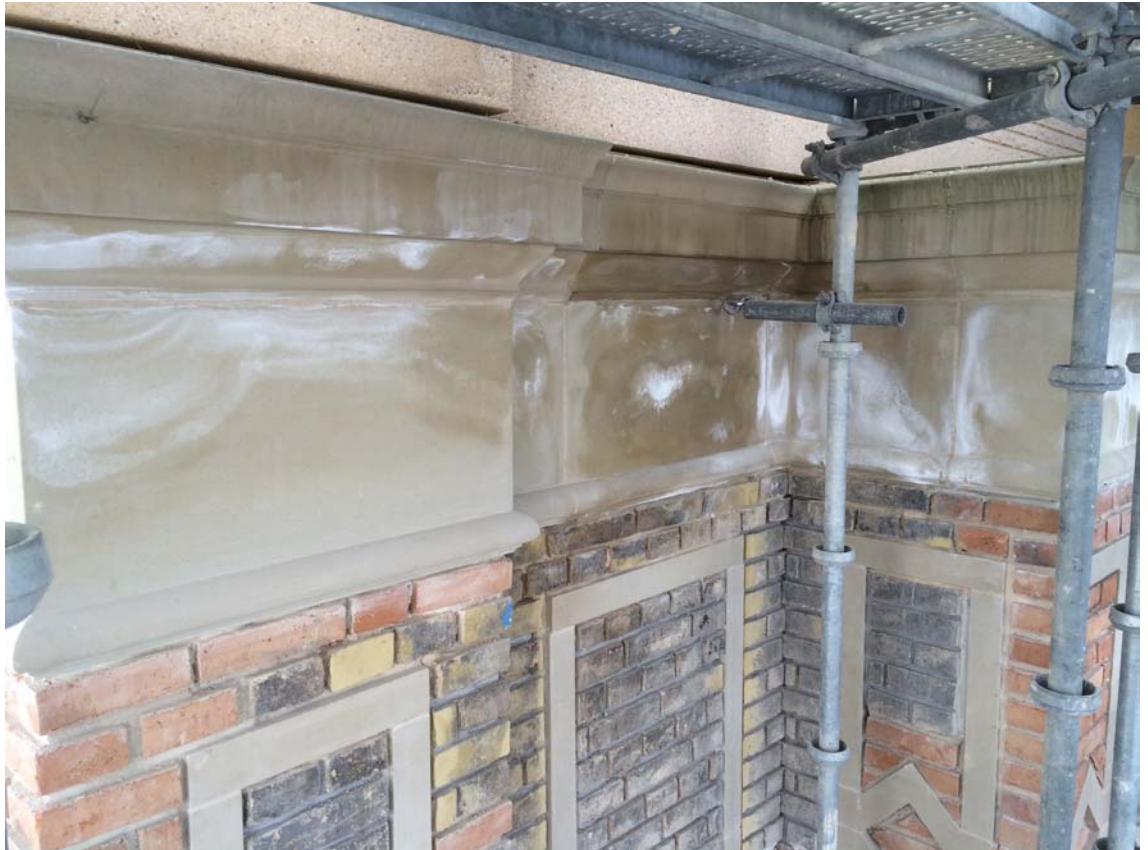
Fassade
Wand
Ausführung
Versalzungen

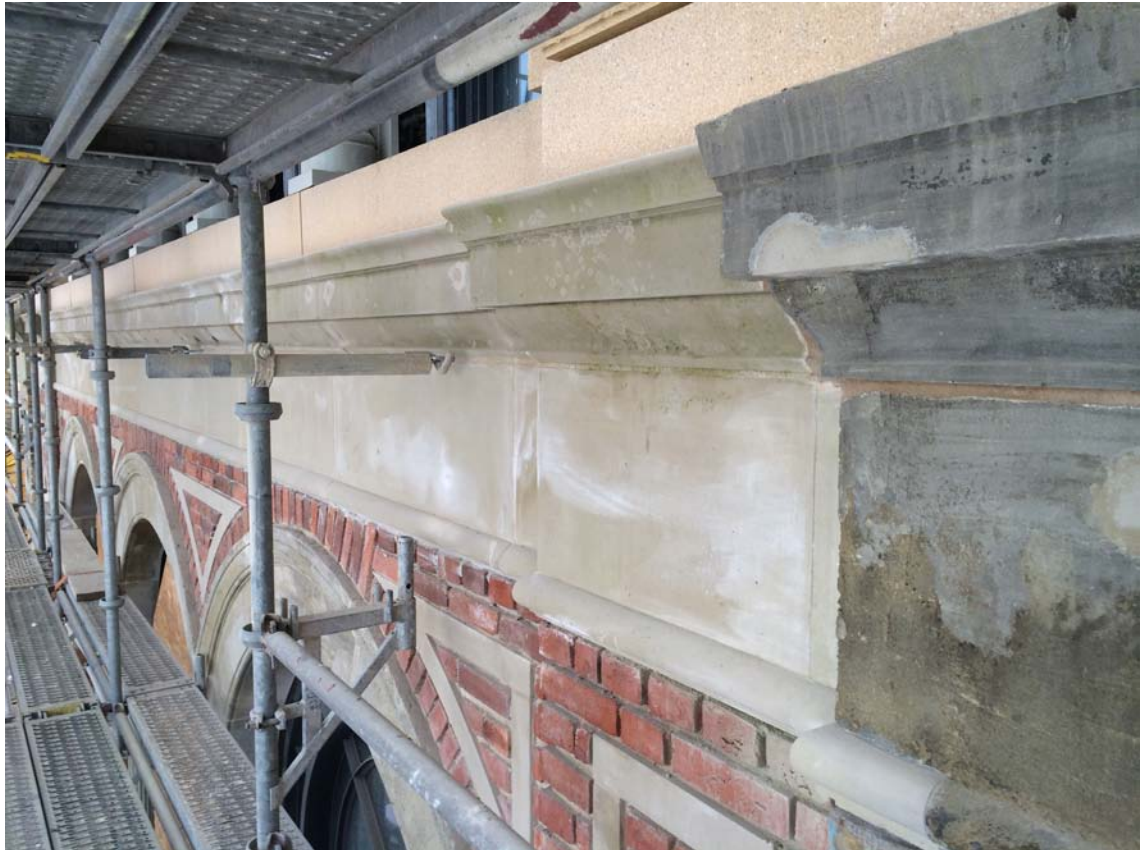
Fassade
Wand
Ausführung
Versalzungen
