Dokumentation - GW-015.001 Betonwerksteinarbeiten

Generalinstandsetzung u. Wiederaufbau Veranstaltungszentrum Flora in Köln

Naturwerkstein- u. Restaurationsarbeiten

HOLLERUNG Terrazzo GmbH
Agnes-Löscher-Str. 6
08468 Reichenbach

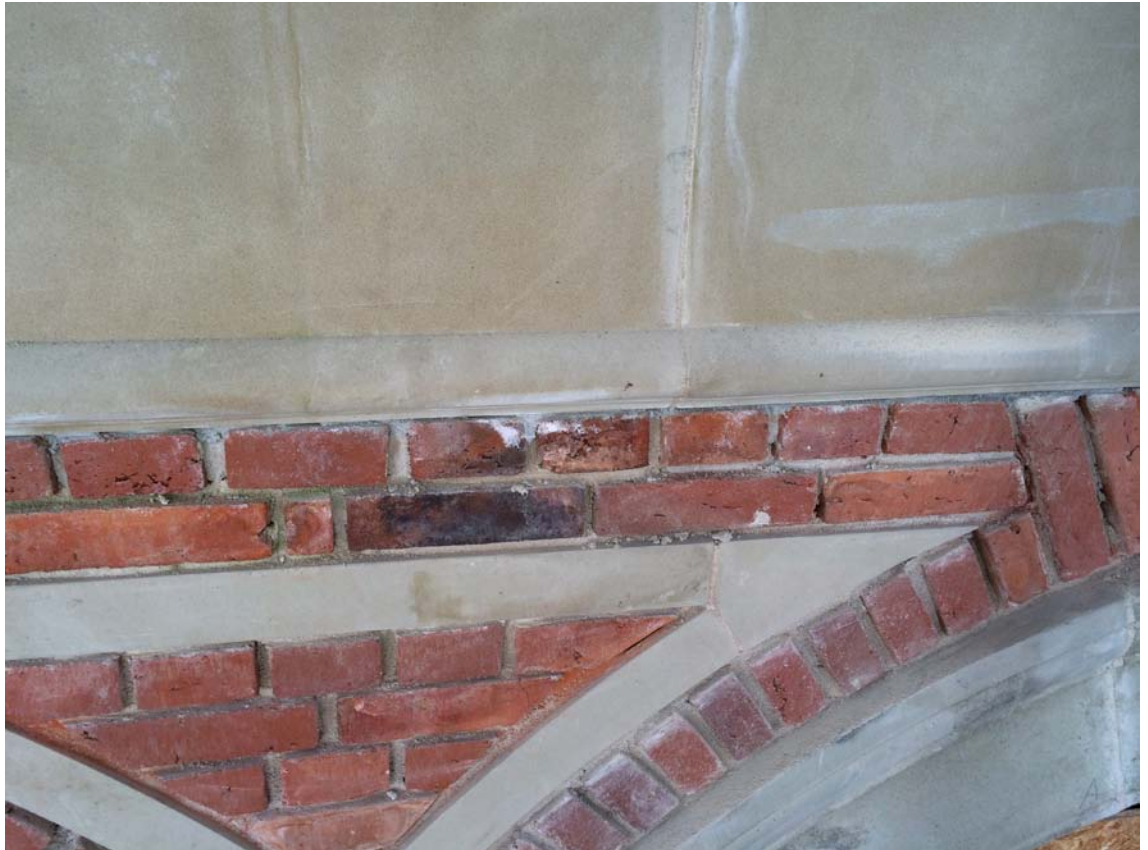
Fassade
Wand
Ausführung
Versalzungen

Im Anschluss wurden die defekten Ziegel- und Sockelfugen ausgeräumt. In versalzten Bereichen mussten die Fugen besonders tief ausgeräumt werden und es war eine Salzreduktion mittels Kompressen notwendig.

Beim Fugenschluss musste wegen der teilweise erheblichen Versalzung auf einen Salzspeichermörtel und einer Deckfuge von „RoCemPlaster“ ausgewichen werden.

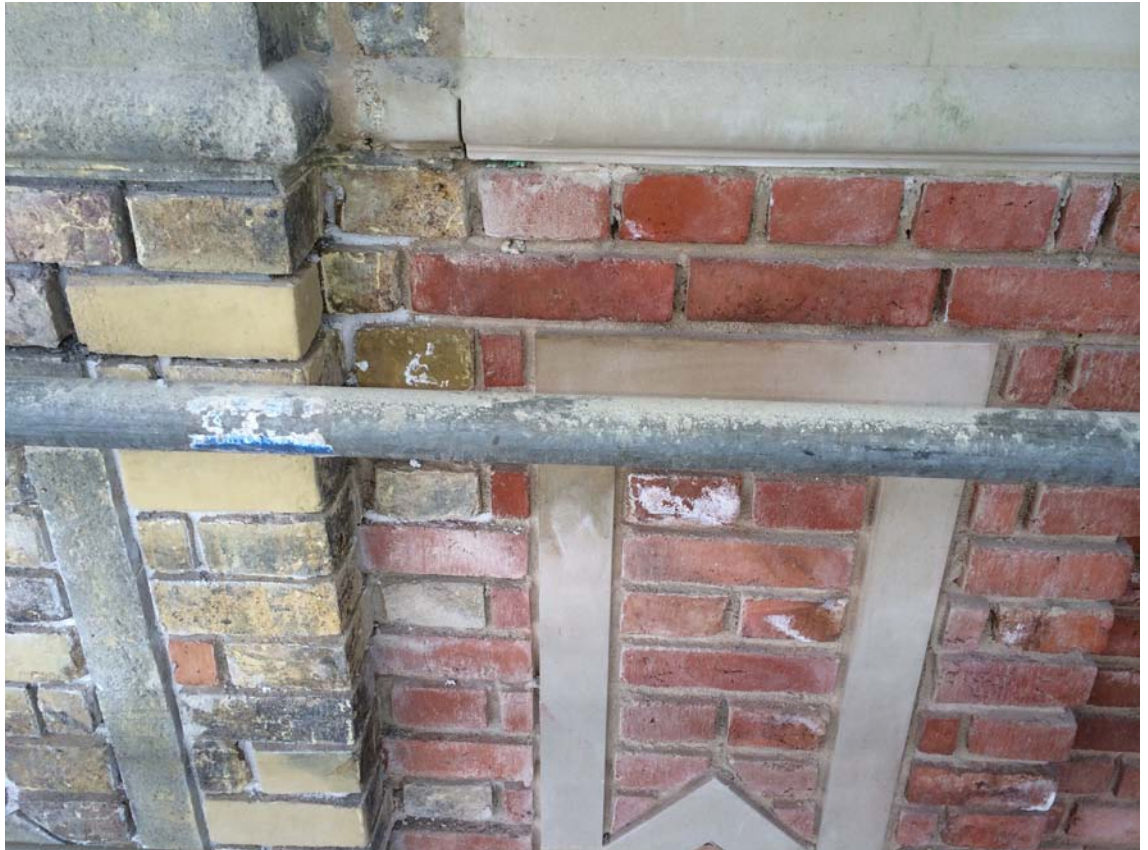
Fassade
Wand
Ausführung
Versalzungen

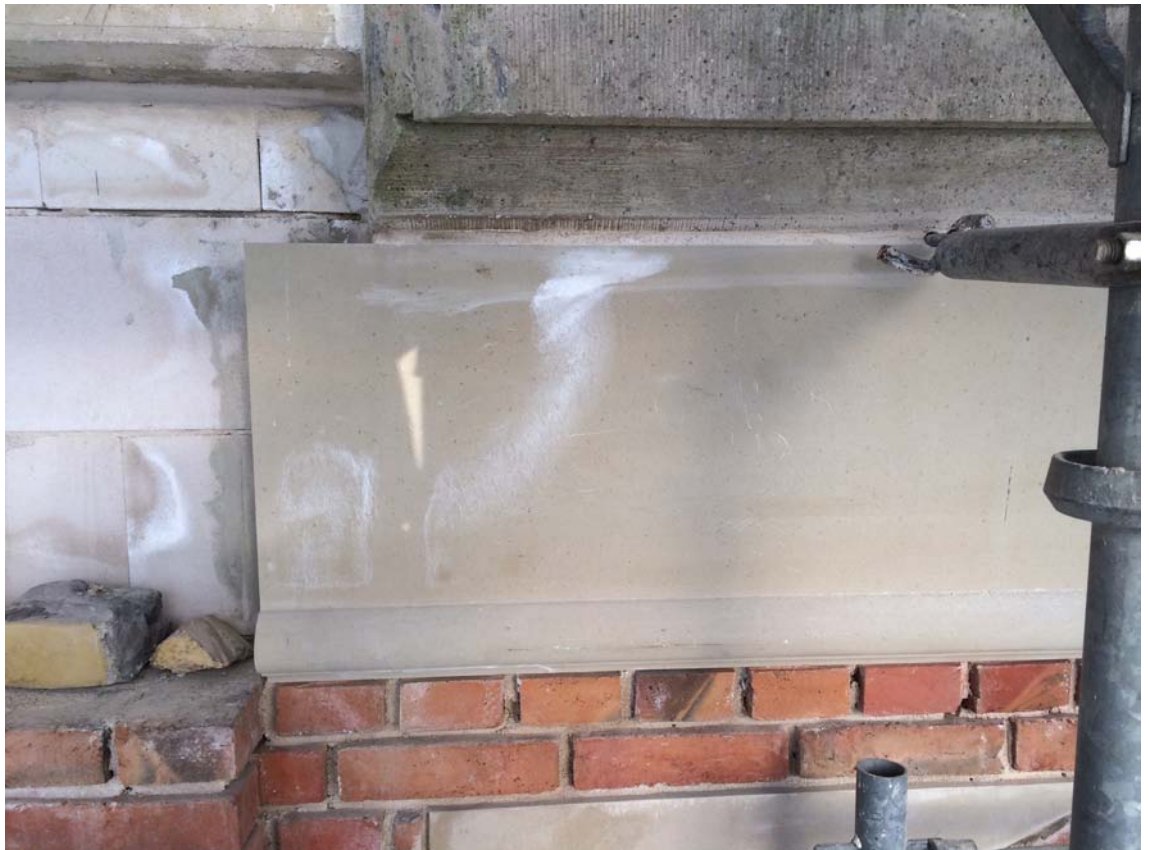
Fassade
Wand
Ausführung
Versalzungen

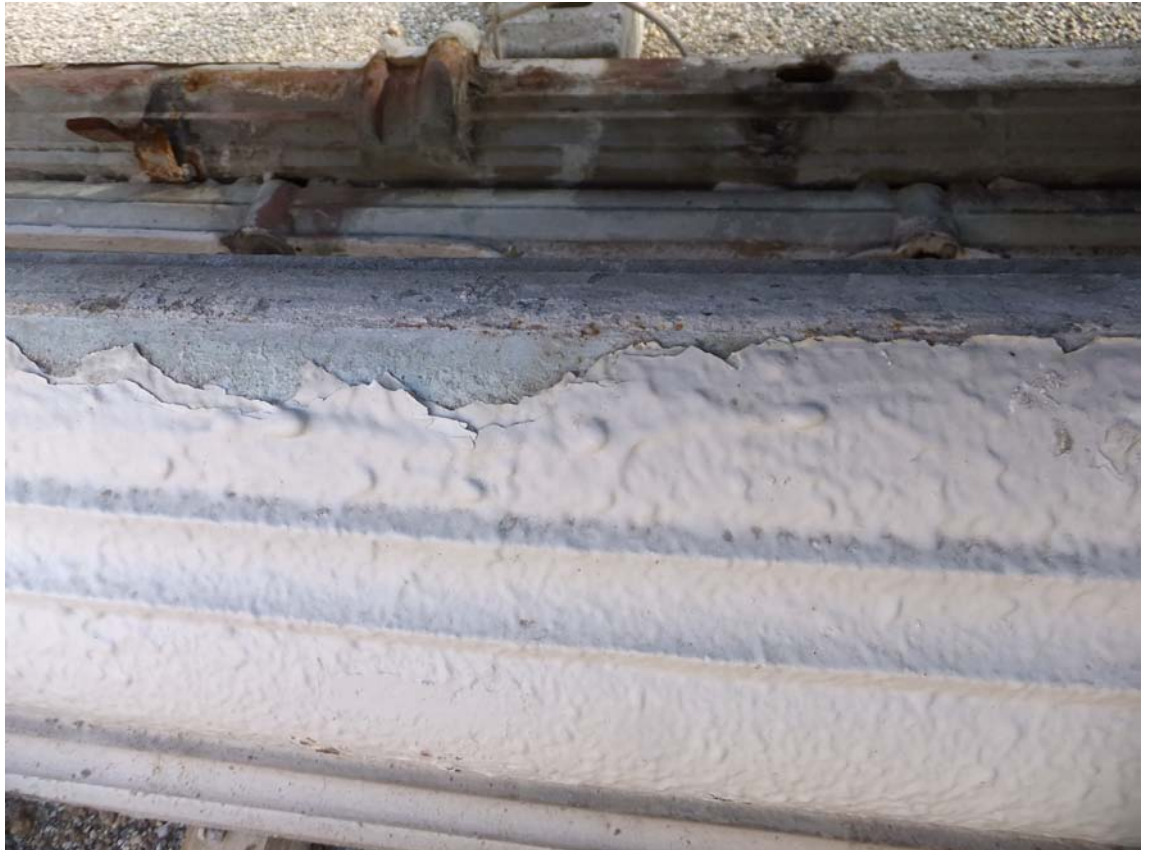
Fassade
Gusselemente
Ausführung
Detail aufliegende Farbschichten

Mit dem gleichen Abbeizer wurden auch die Gusselemente der Fassade bearbeitet. Bei der Bearbeitung der Gusselemente zeigte sich, dass Mehraufwand durch eine erhöhte Anzahl an Schichten und die spezielle Zusammensetzung der Schichten entsteht. Weiterhin wurden in der Laboruntersuchung hohe Bleigehalte in den Altbeschichtungen nachgewiesen, was zu einem erhöhten Aufwand bei der Schutzausrüstung und der Entsorgung führte. Da sich auch zeigte, dass abbeizen nicht ausreichend war, wurden die Gusselemente ebenfalls mittels JOS verfahren gereinigt.

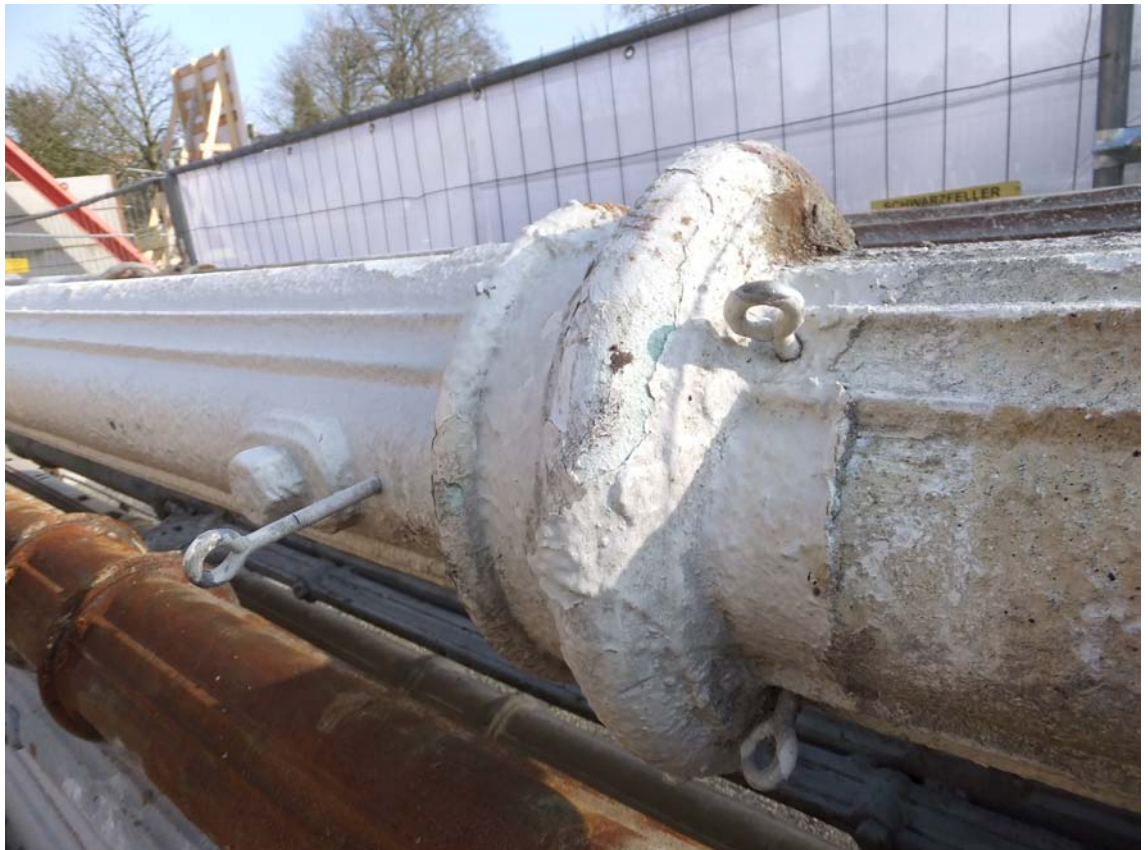
Fassade
Gusselemente
Ausführung
Detail diverse Farbschichten

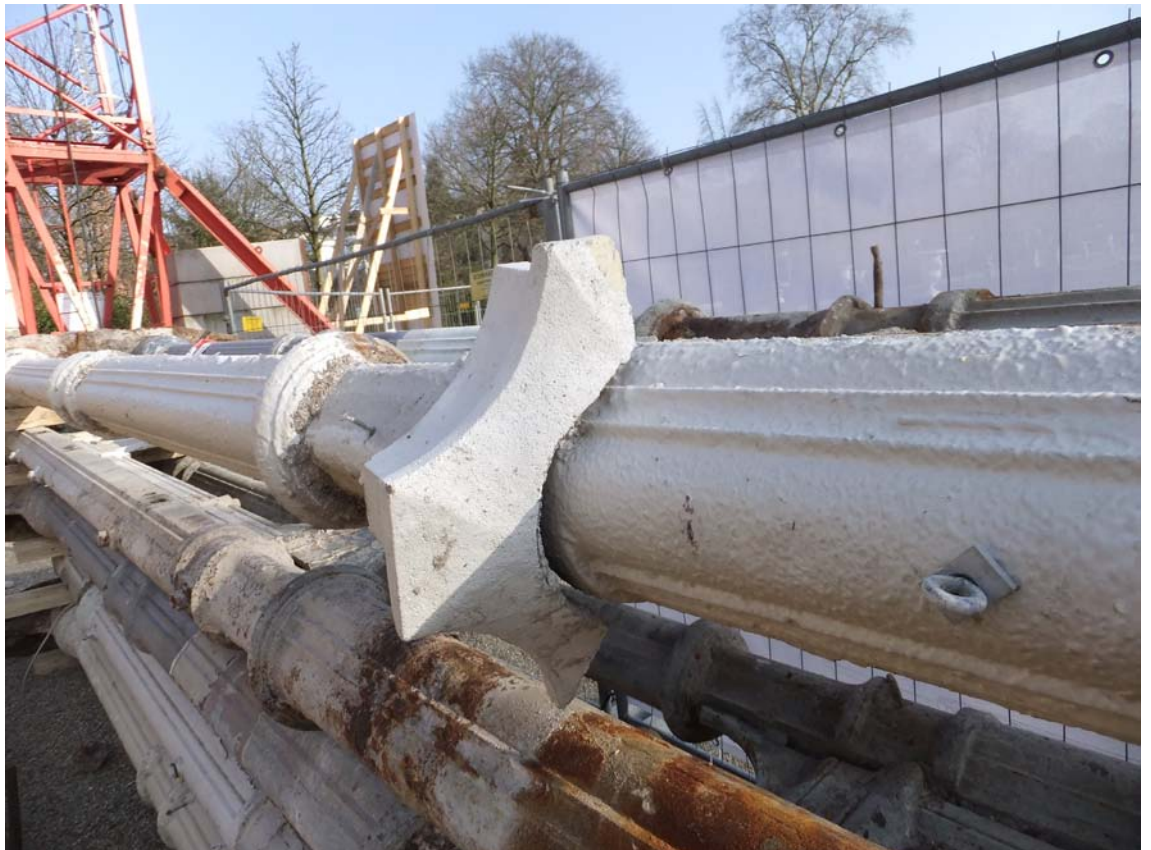
Fassade
Gusselemente
Ausführung
Detail Beschichtungen und Rost

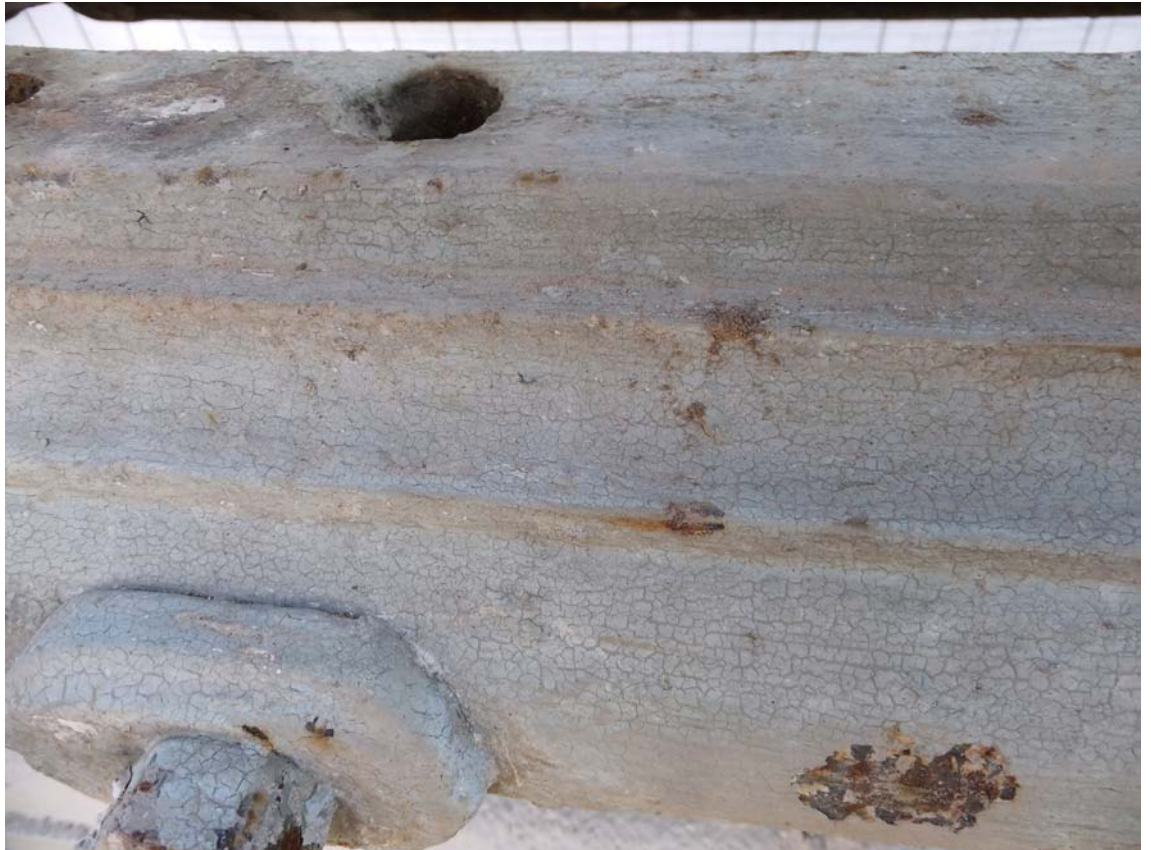
Fassade
Gusselemente
Ausführung
Detail Farbauftrag

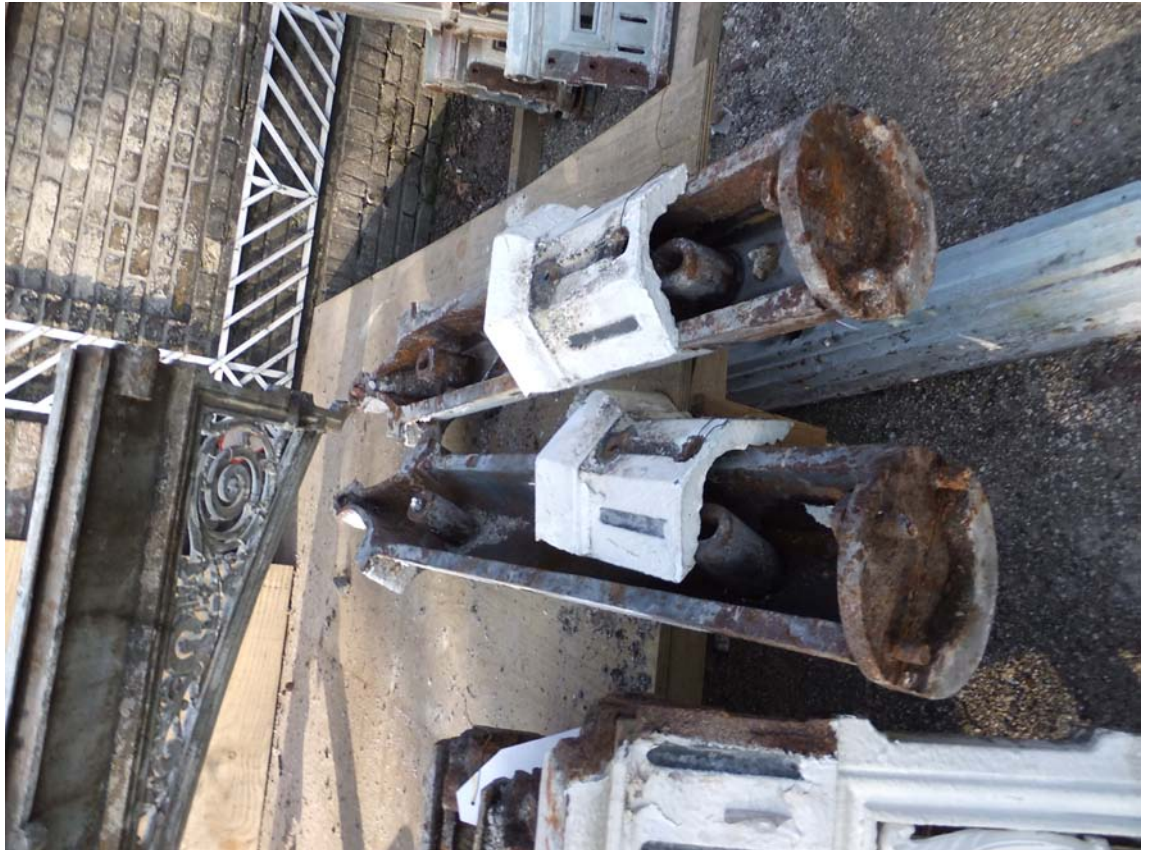
Fassade
Gusselemente
Ausführung
Detail und Rost

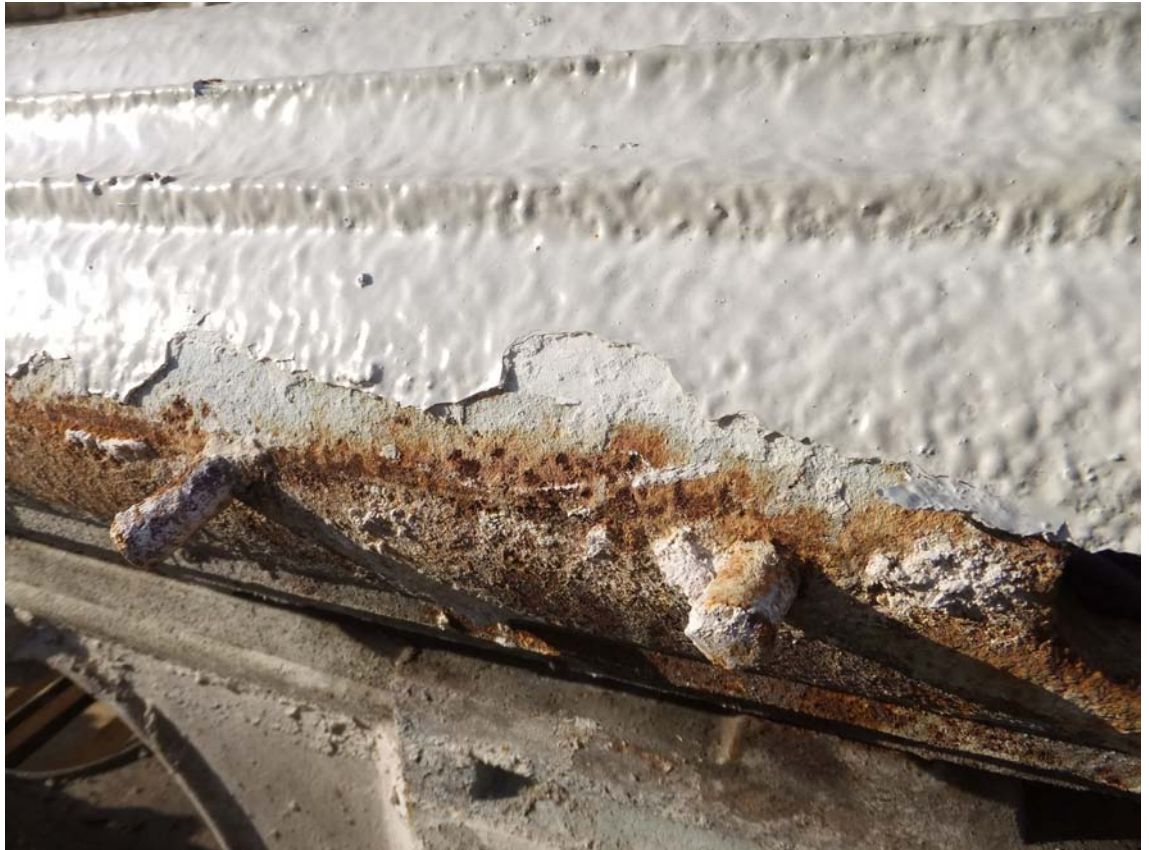
Fassade
Gusselemente
Ausführung
Detail Farbschichten und Rost

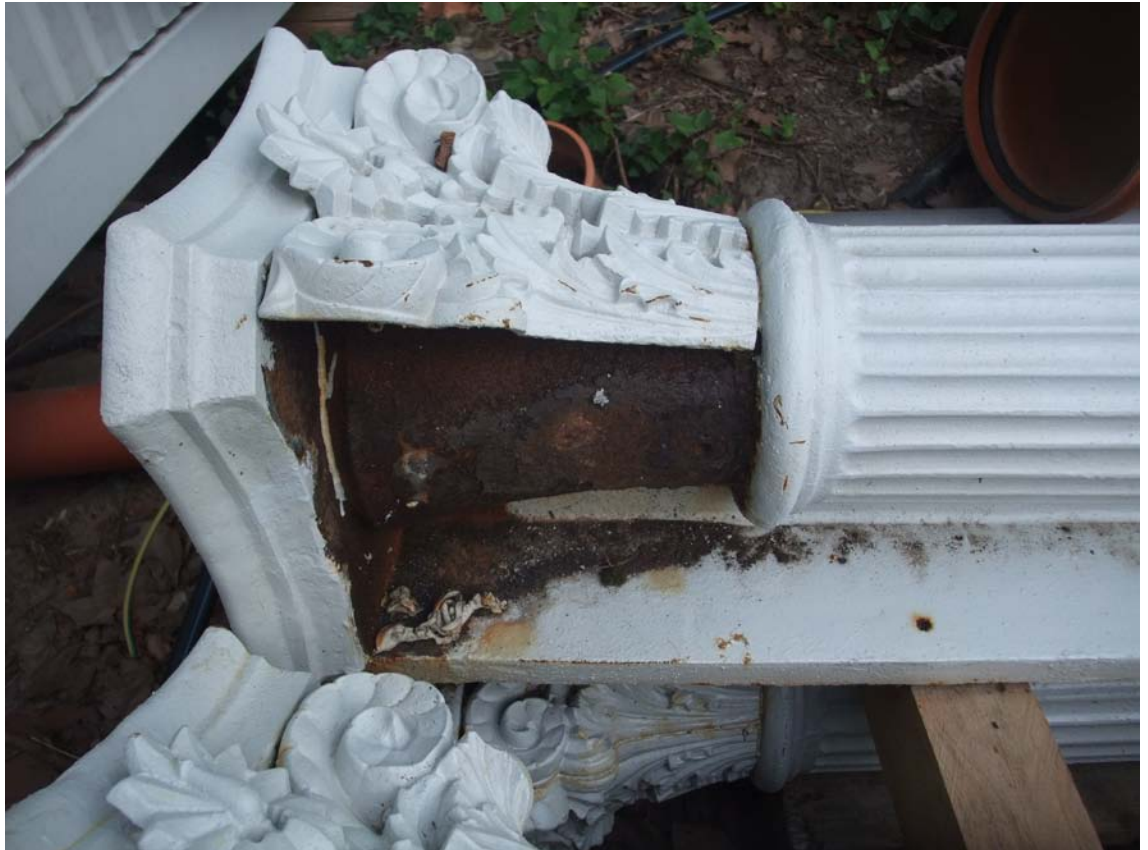
Fassade
Gusselemente
Ausführung
Detail und Rost

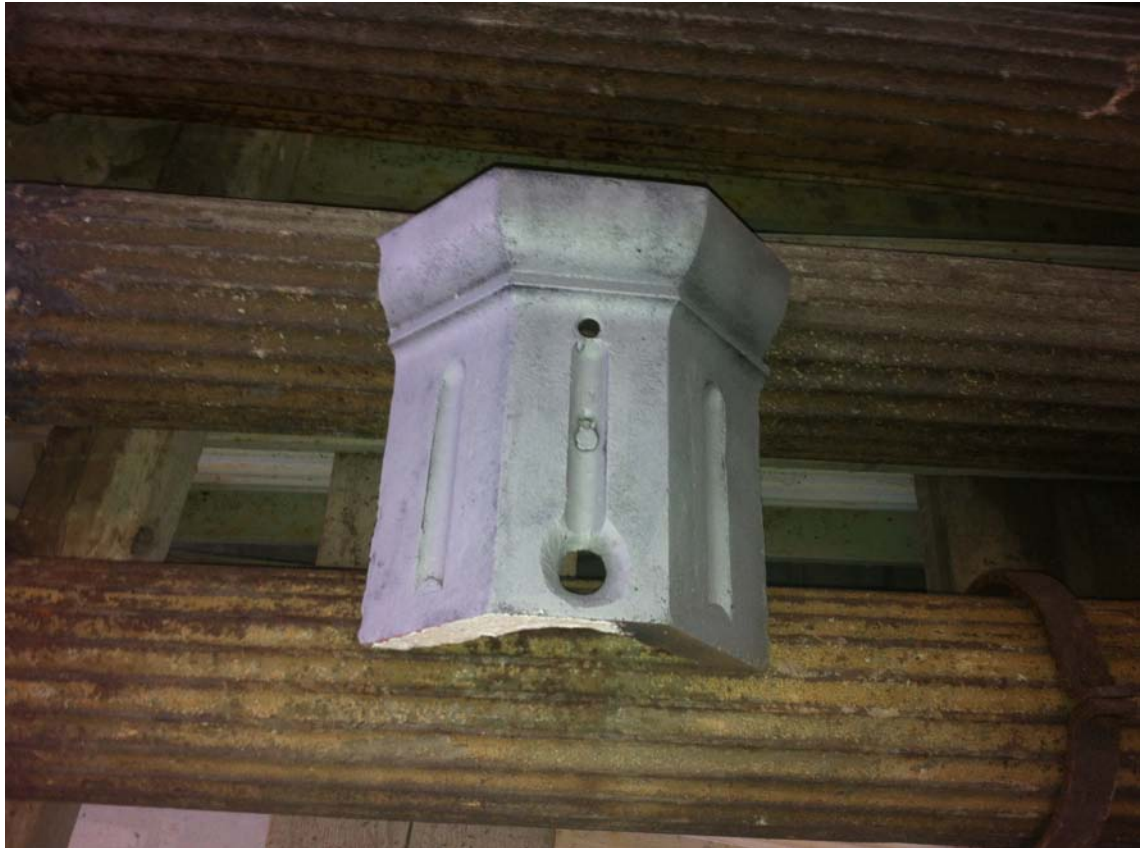
Fassade
Gusselemente
Ausführung
Neues Gussteil
