Restaurierungsbericht

Kirche "St. Peter und Paul" in Görlitz

| Fotodokumentation | Aufnahmedatum 28.08.2001 | Seite : 3 |

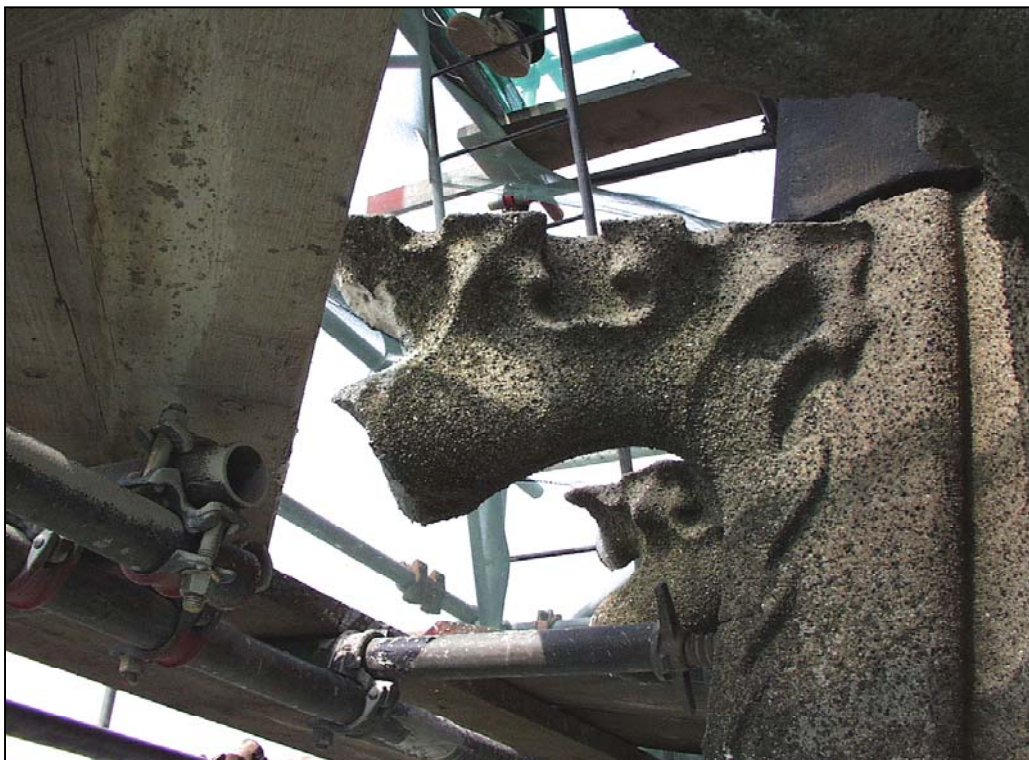
| Bearbeitungsstand Dokumentation Schadensdetail | Negativ - Archiv - Nr. 28.08.01- PCI00001 | Ansicht Nordturm - Turmhelm |

vorgefundener Schadensstand
Abbruch der Kugelwölbung an einer Turmhelmkrabbe

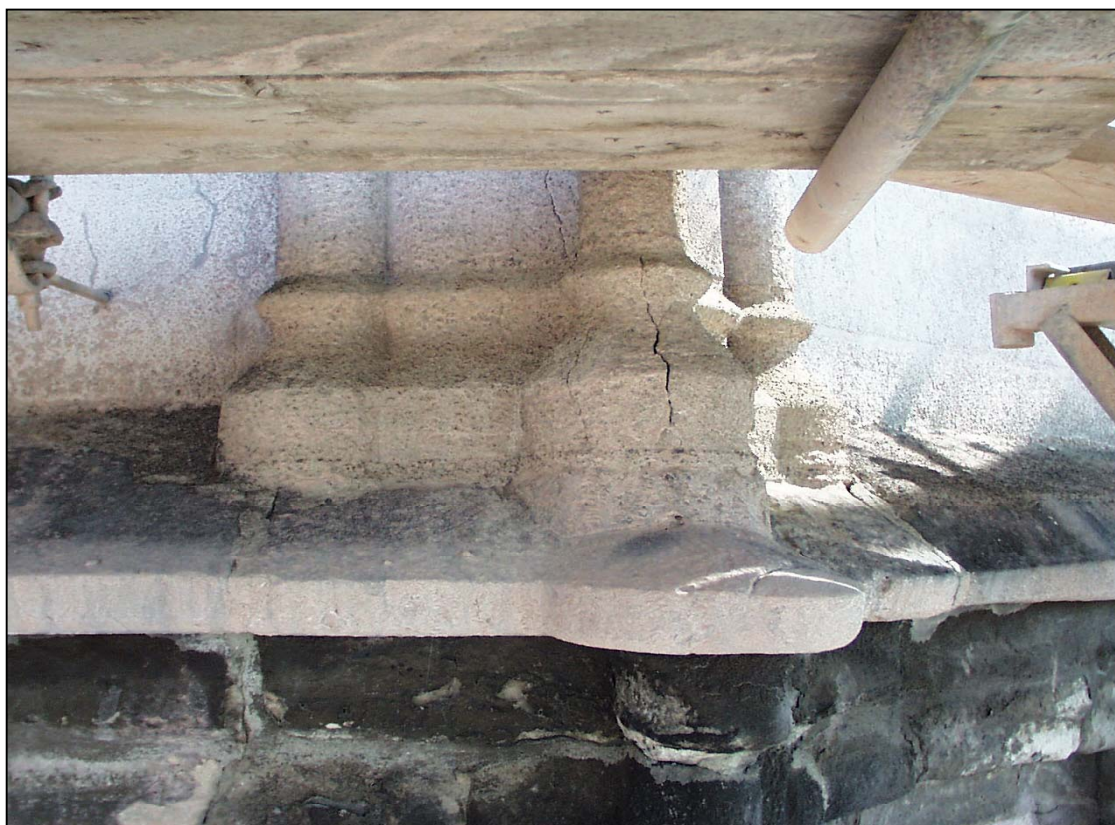
| Bearbeitungsstand Vorzustand 3.TOG | Negativ - Archiv - Nr. PIC00017 - 16-08-01 | Ansicht Teilansicht Lisene 1 -Basis Südturm - 3.TOG |

3. Turm-Obergeschoß Südturm

Ansicht Basis der Lisene 1

Die Basis besteht aus Betonwerkstein, Kennzeichnend ist der Abwitterungsgrat im Oberflächenbereich. Alle Kanten sind gerundet. Mittig bildeten sich Risse bis 0,8 cm Breite

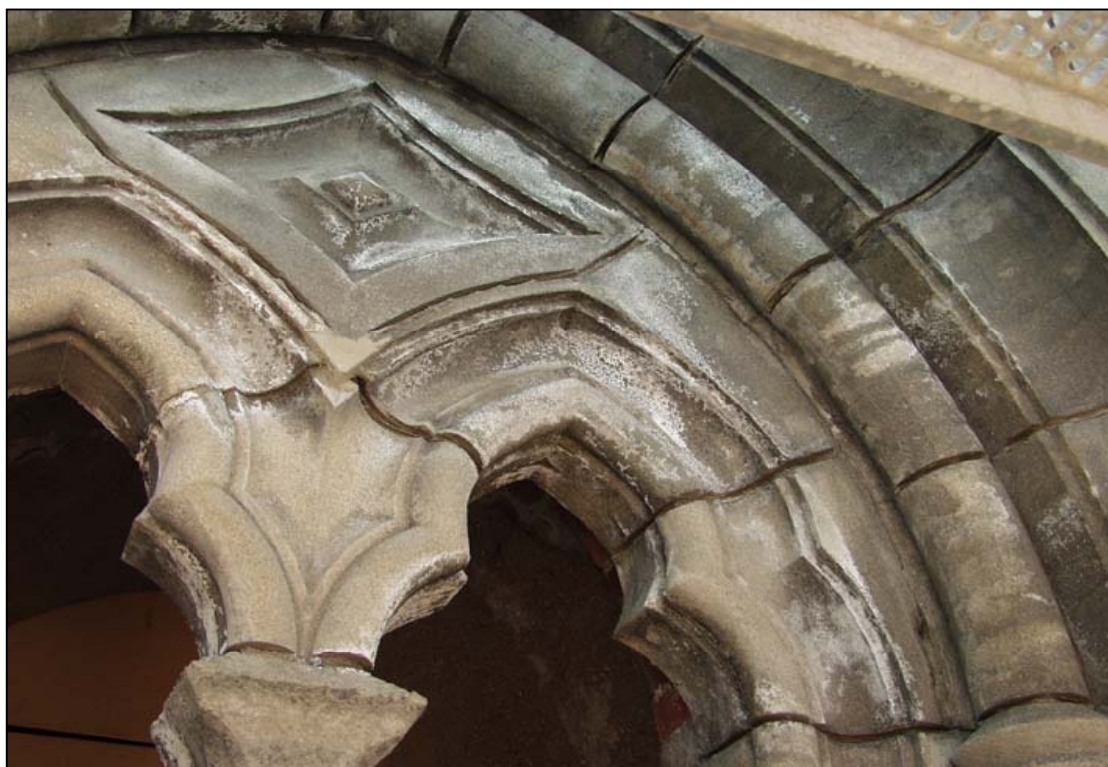
| Bearbeitungsstand Entsorgung | Negativ - Archiv - Nr. P8220374 - 22.08.02 | Ansicht Maßwerkfenster Nordturm 3. TOG |

Nordturm - 3. TOG - Maßwerkfenster
Nach Abschluß der Reinigungsarbeiten und begünstigt durch wechselhafte Witterungsbedingungen traten vermehrt Ausblühungen an den Fenstergewänden und am Mauerwerk

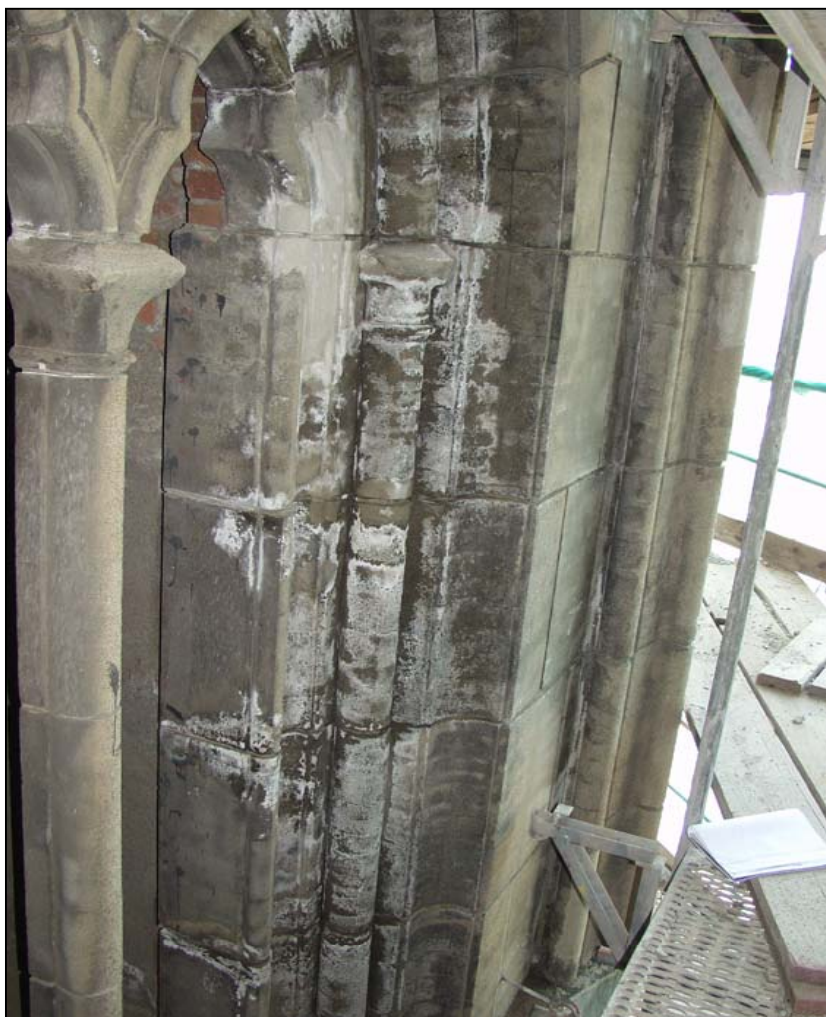
| Bearbeitungsstand Entsalzung | Negativ - Archiv - Nr. P8220383 - 22.08.02 | Ansicht Maßwerkfenster 3 Südturm 3. TOG |

Südturm - 3. TOG - Maßwerkfenster 3
Nach Abschluß der Reinigungsarbeiten und begünstigt durch wechselhafte Witterungsbedingungen traten vermehrt Ausblühungen an den Fenstergewänden und am Mauerwerk

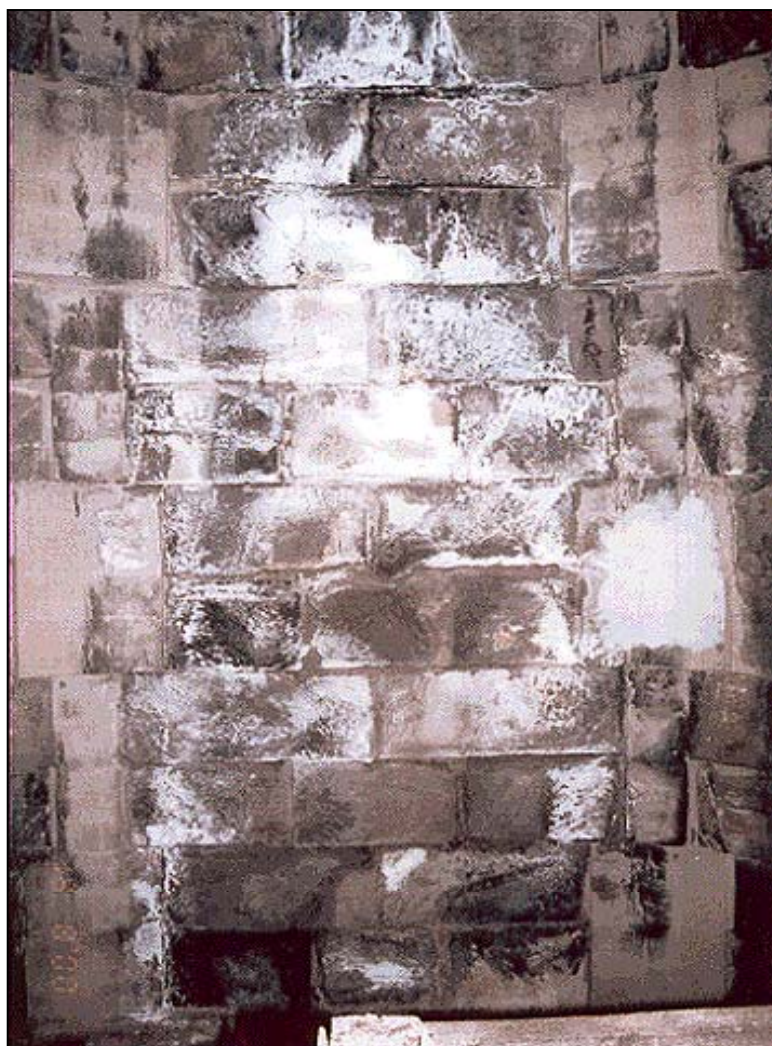
| <u>Bearbeitungsstand</u> Vorzustand | Negativ - Archiv - Nr. Dokum-7 | Ansicht Turmhelm - innen |

Turmhelm - innen :
Sandsteinflächen am Turmhelm
Sandsteinflächen vor Beginn der Arbeiten

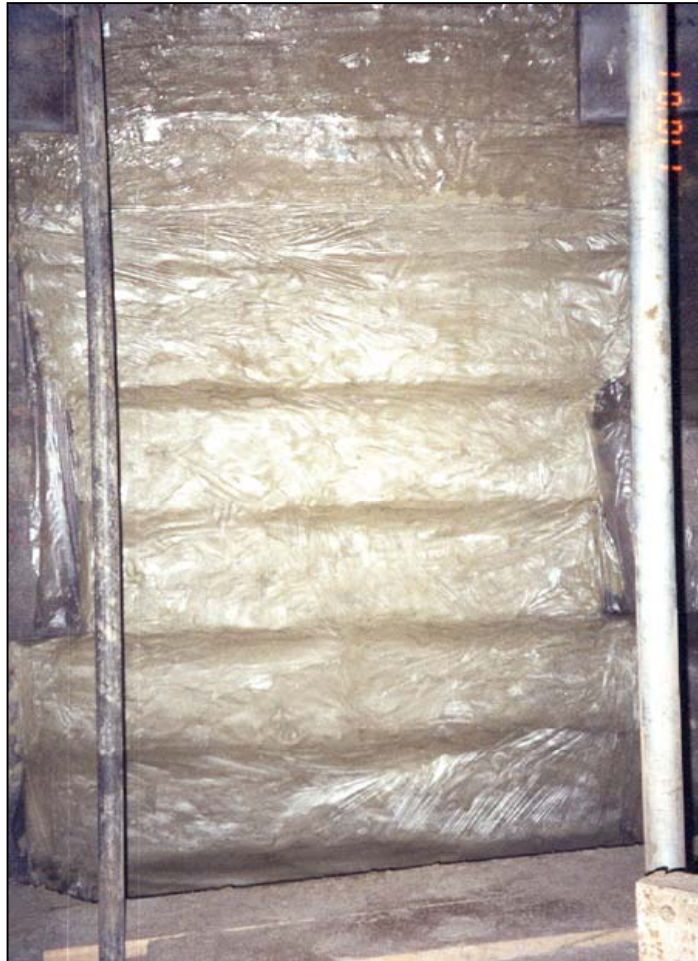
| Bearbeitungsstand Entsalzung | Negativ - Archiv - Nr. 9 - 7 | Ansicht Turmhelm - innen |

Turmhelm - innen : Sandsteinflächen

Die Innenfläche des Turmhelmes wurde im JOS-Niederdruck-Verfahren gereinigt.

Die Salzminimierung im Bereich Sandstein erfolgt mittels Kompressen aus Zellulosefasern und Tongemischen.

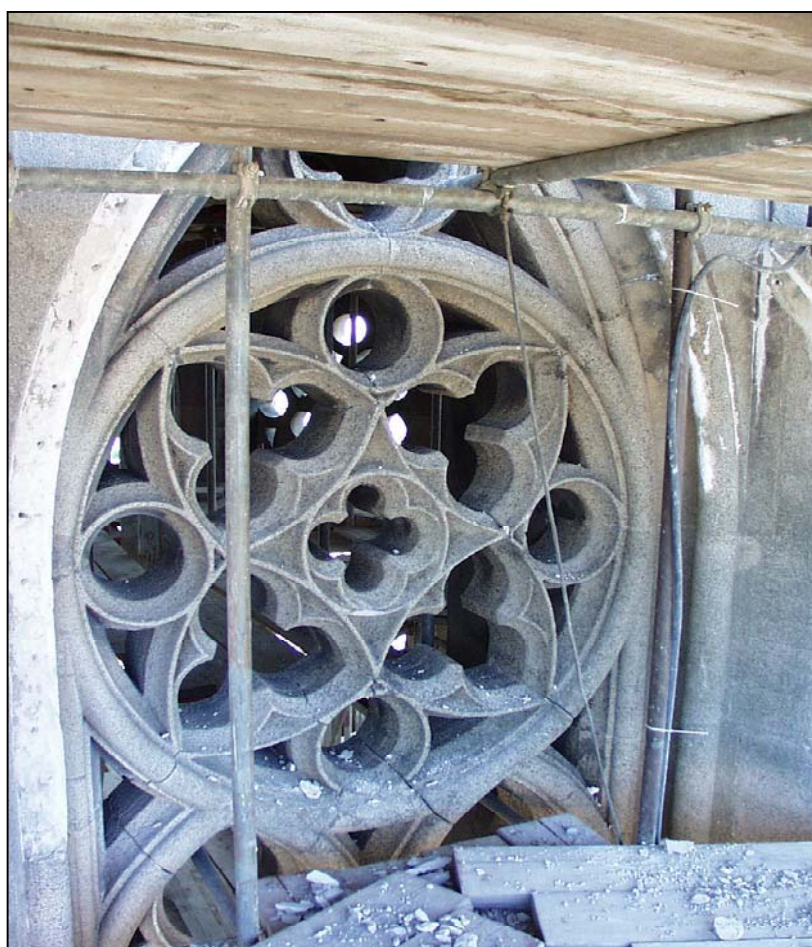
| Bearbeitungsstand Ergänzung von Fehlstellen Maßwerkfenster/Rosette | Negativ - Archiv - Nr. PIC00004 - 16.8.01 | Ansicht Südturm Maßwerkfenster 1-2 |

Südturm - großes Maßwerkfenster 1-2
Fehlstellen im Betonwerkstein werden entfernt
Der Bereich vierungsgerecht zum Antrag vorbereitet.
Die Randbereiche sind scharfkantig zurückgesetzt, der
Untergrund ist zur Haftung aufgespitzt.
Rosette ist in unbearbeitetem Zustand - instabile Fugen
beeinträchtigen die Stabilität.

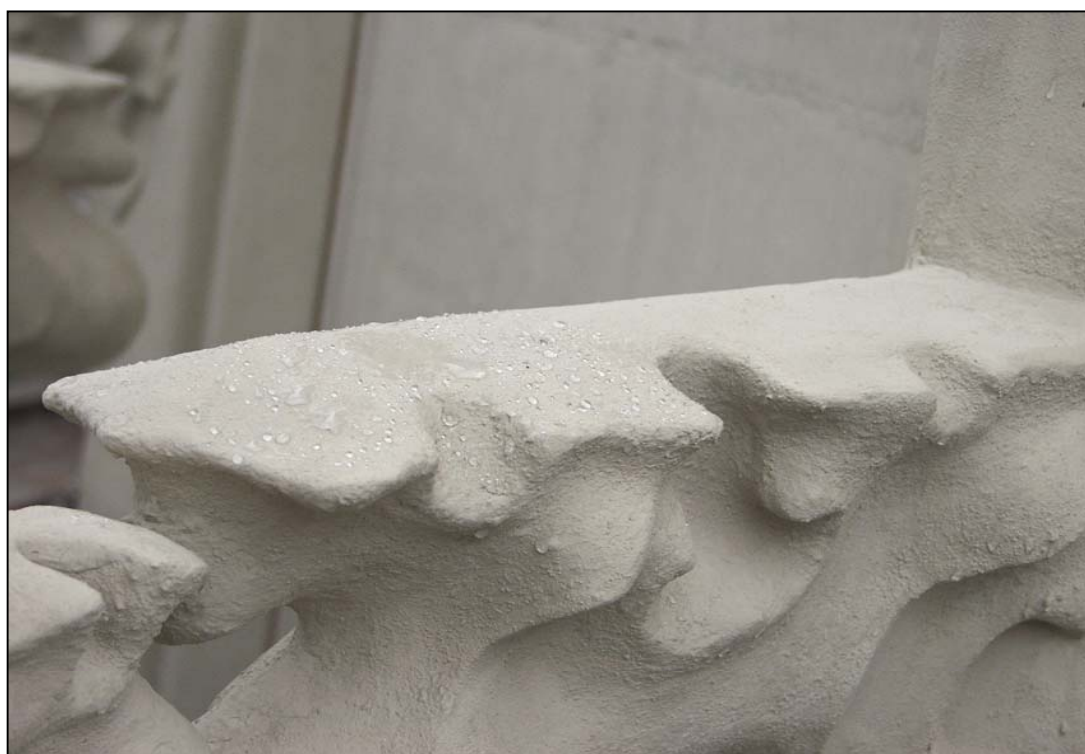
| Bearbeitungsstand Endzustand | Negativ - Archiv - Nr. P8220365 - 22.08.02 | Ansicht Turmhelm Südturm |

Südturm Turmhelm
Fertigstellung des Südturmes
Nach dem 1. Regenguß bilden sich Wasserperlen an der
Krabbenoberfläche - die Hydrophobierung der
Oberflächen ist wirksam.

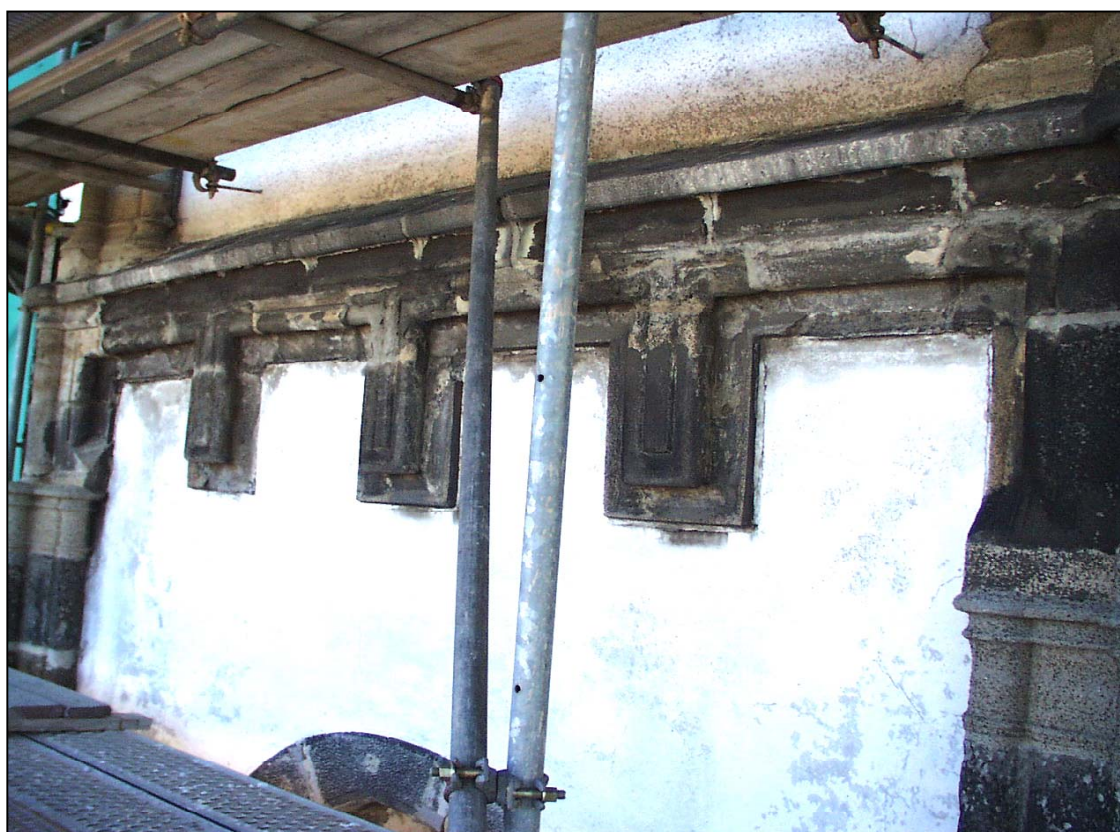
| Bearbeitungsstand Vorzustand 2.TOG | Negativ - Archiv - Nr. PIC00004 - 12.7.01 | Ansicht Zahnsims Südturm - 2. zu 3.TOG |

2. zu 3. Turm-Obergeschoß Süd 1-2
Ansicht Zahnsims vor dem Beginn der Restaurierung
Lisenenkapitelle - Betonwerkstein
Zahnsims - Sandstein

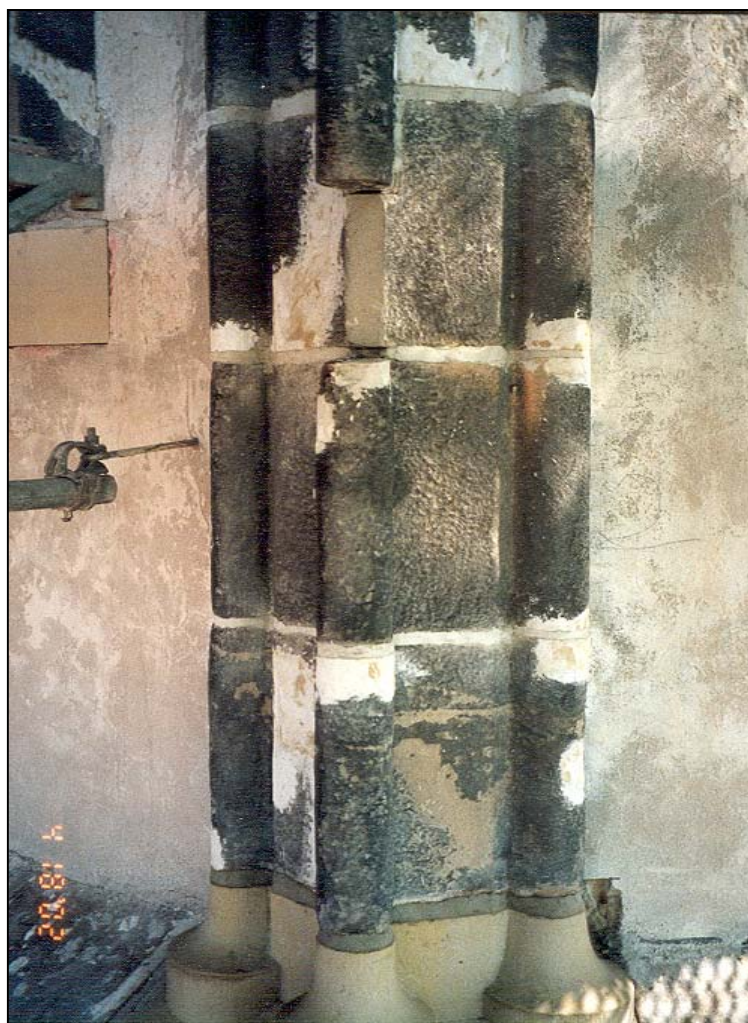
| Bearbeitungsstand Restaurierung Sandstein Antragetechnik | Negativ - Archiv - Nr. P9270695 - 27.09.02 | Ansicht Lisene 1 Südturm 1. TOG |

Südturm - Lisene 1 - 1. TOG

Fehlstellen im Bereich Sandstein wurden vierungsgerecht ausgearbeitet und in Antragetechnik mit farbigem Steinrestauriermörtel spezial ergänzt.

Die Ergänzungsstellen werden wie die umgebenden Flächen dunkel lasiert, um die Patinierung optisch anzugleichen.
