# **Maßnahmendokumentation: Naturstein- und Betonwerksteinarbeiten Oberschule Bergstadt Schneeberg**

## **Bauvorhaben: Sanierung Eingangsportal und Treppe**

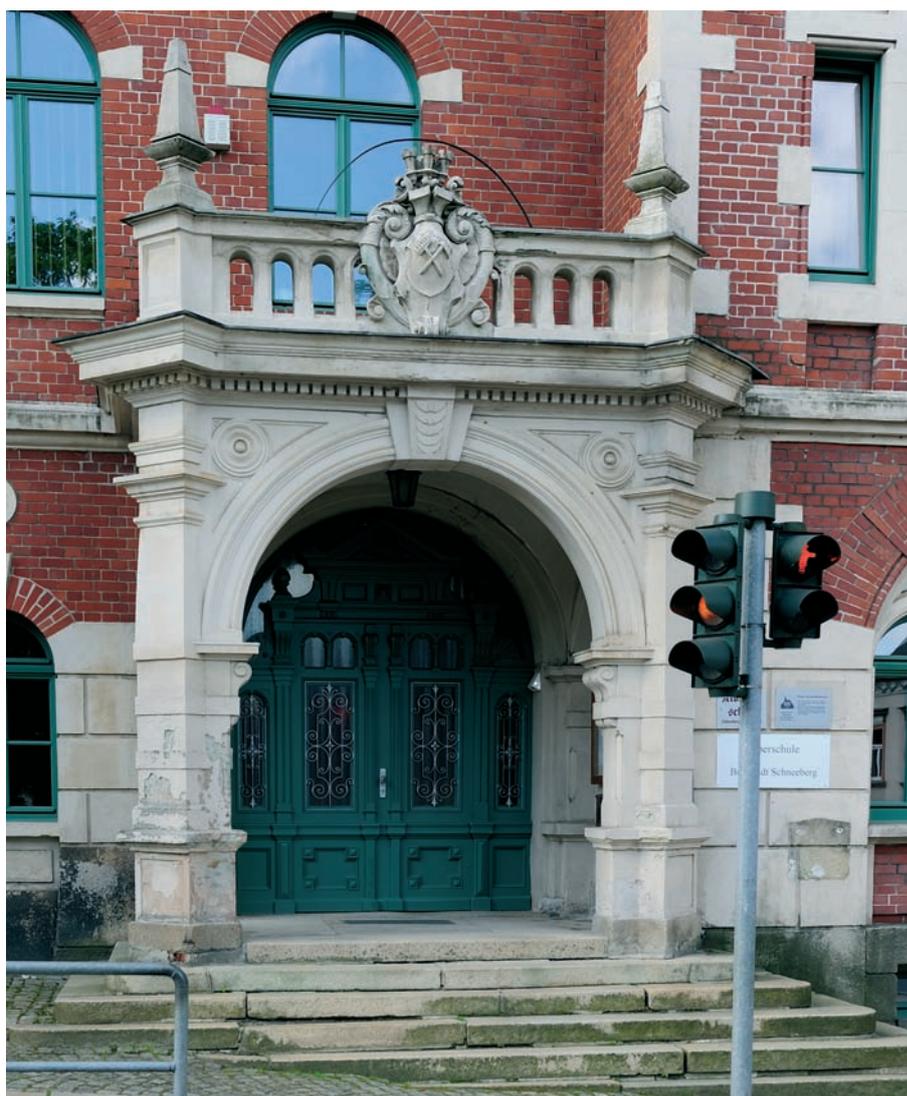
Die Treppenanlage wies eine starke Lageänderung und Brüche auf, die Fugen waren desolat. Zum Ausbau der Treppenanlage mußte umliegendes Pflaster ausgebaut werden. Nach Ausbau der Treppenanlage konnte man erkennen, dass die Unterkonstruktion unter der Treppe bzw. unter die Fundamente unter dem Portal so stark geschädigt waren, dass eine Sicherung durch die Bergsicherung Schneeberg erfolgen mußte. Daraus resultierte der Ab- und Wiederaufbau des Gerüsts und einiges an zeitlicher Verzögerung. Außerdem wurde der geplante Unterbau der Treppe mit den Maßnahmen der Bergsicherung verbunden, so dass der Unterbau ebenfalls durch die Bergsicherung erstellt wurde.

Portalansicht vor der Sanierung

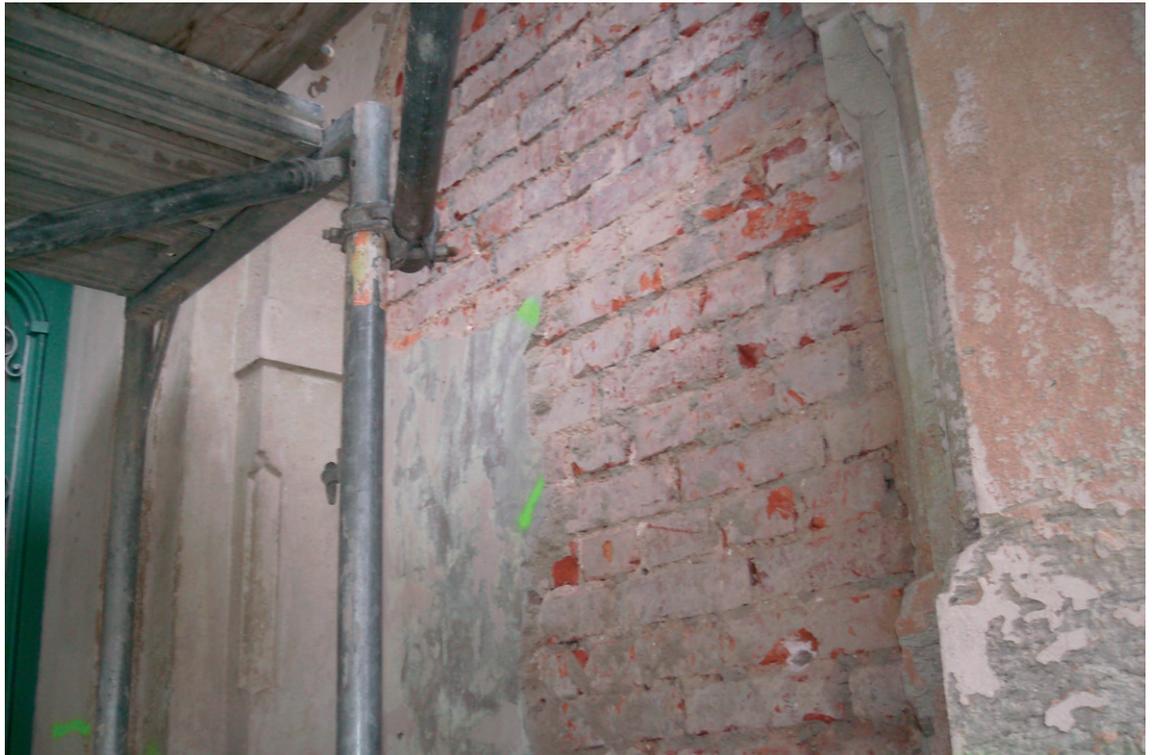
Seitenansicht rechts  
Wand  
Vorzustand nach Putzabschlagen

Die Gewölbedecke wurde überarbeitet und die seitliche Wand neu verputzt.
