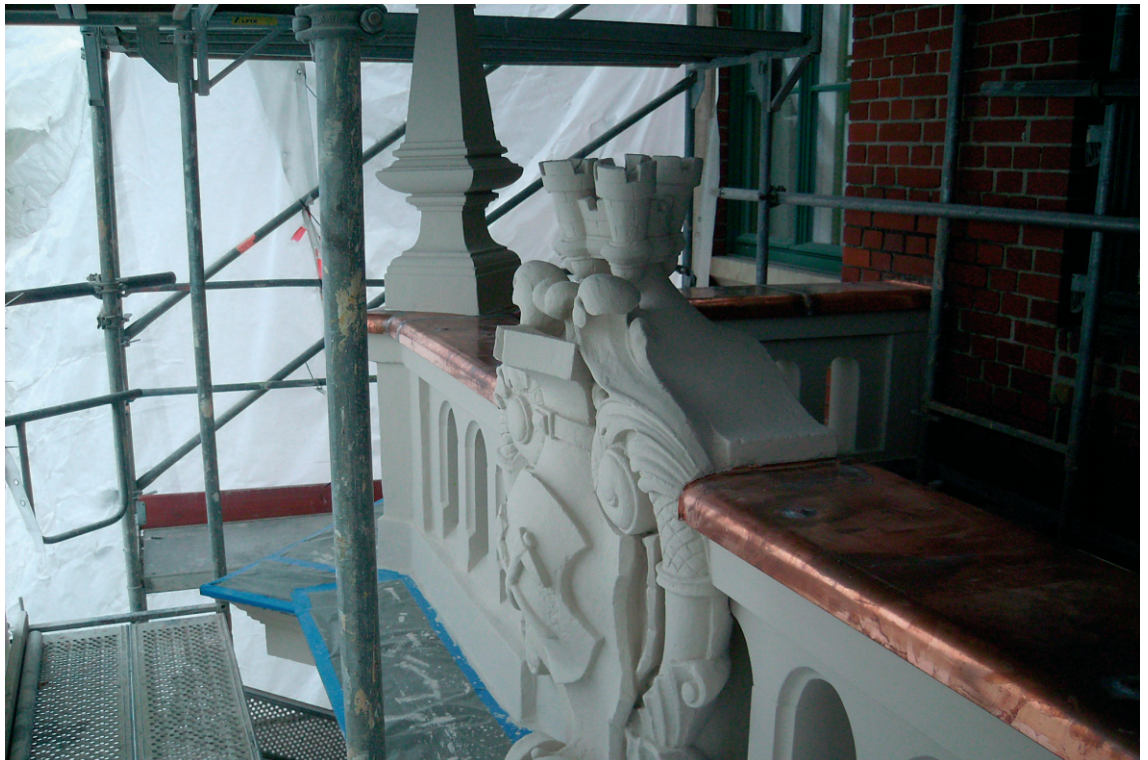
Ansicht  
Bauteil  
Kategorie  
Kommentar

Balustrade  
Portal  
Einbau neue Verblechung

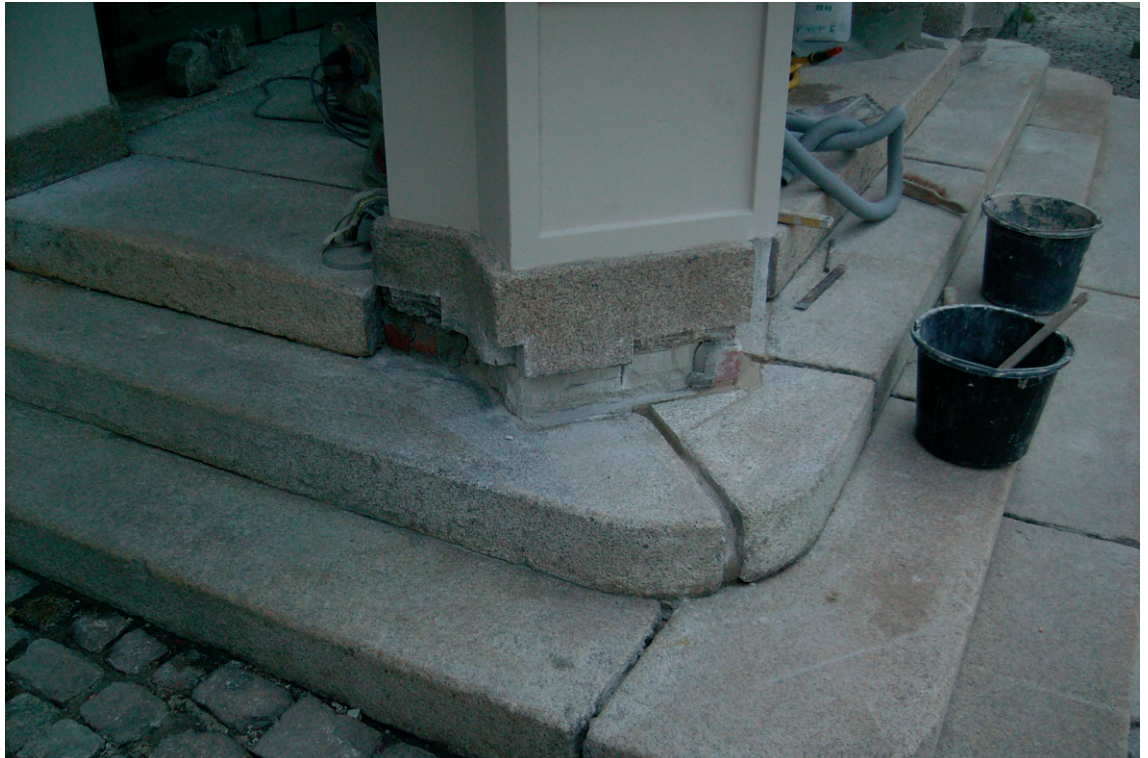
Ansicht	linker Pfeiler
Bauteil	Portal
Kategorie	Granitvierungen im Aufstandsbereich
Kommentar

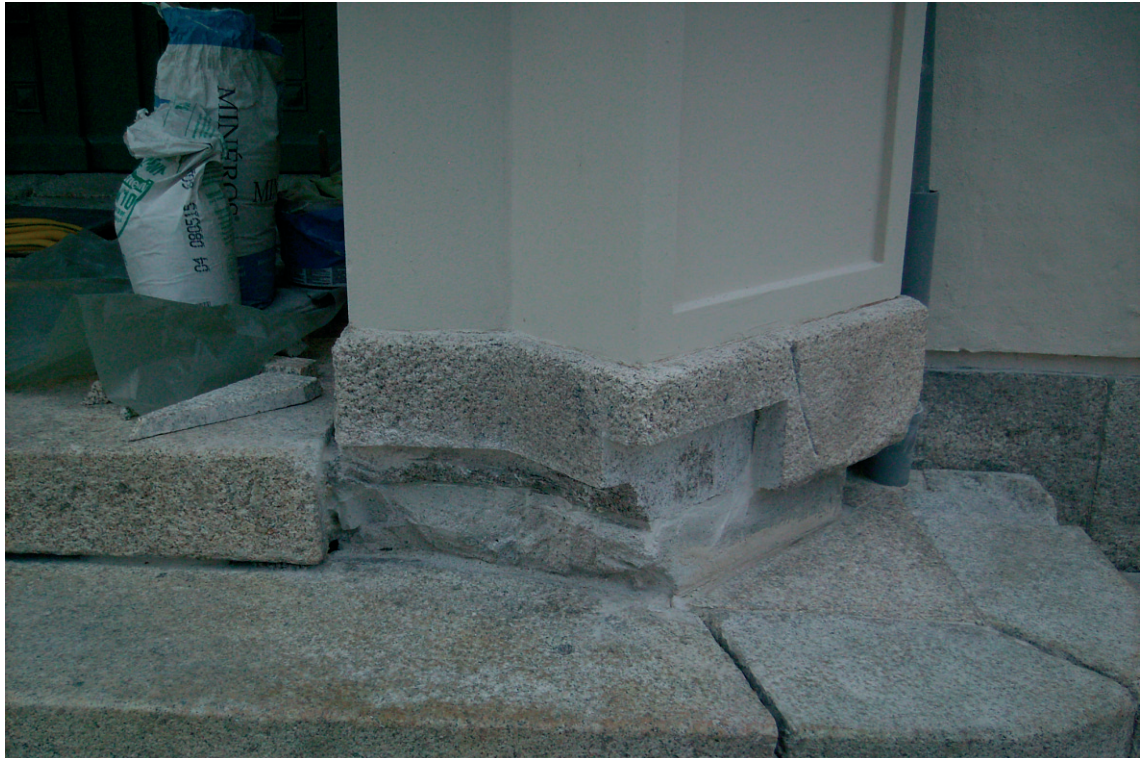
Ansicht	rechter Pfeiler
Bauteil	Portal
Kategorie	Granitvierungen im Aufstandsbereich
Kommentar

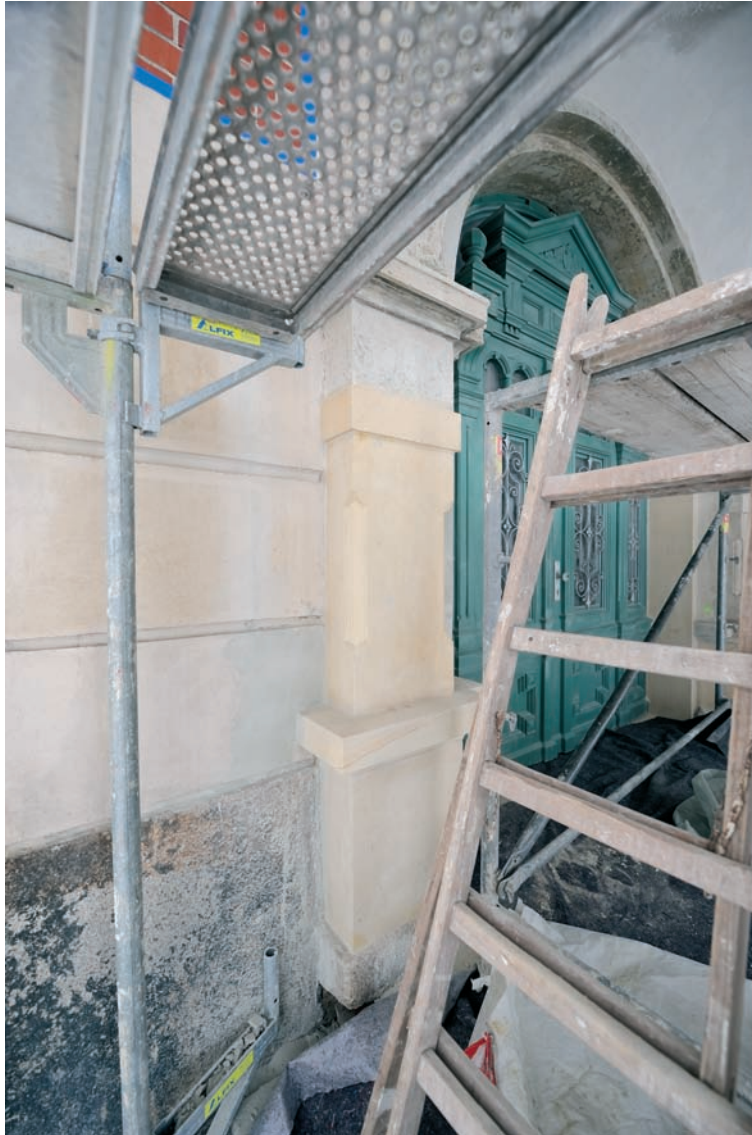
Ansicht	linker Pfeiler Eingang
Bauteil	Portal
Kategorie	eingebaute Vierungen und Neuteile
Kommentar

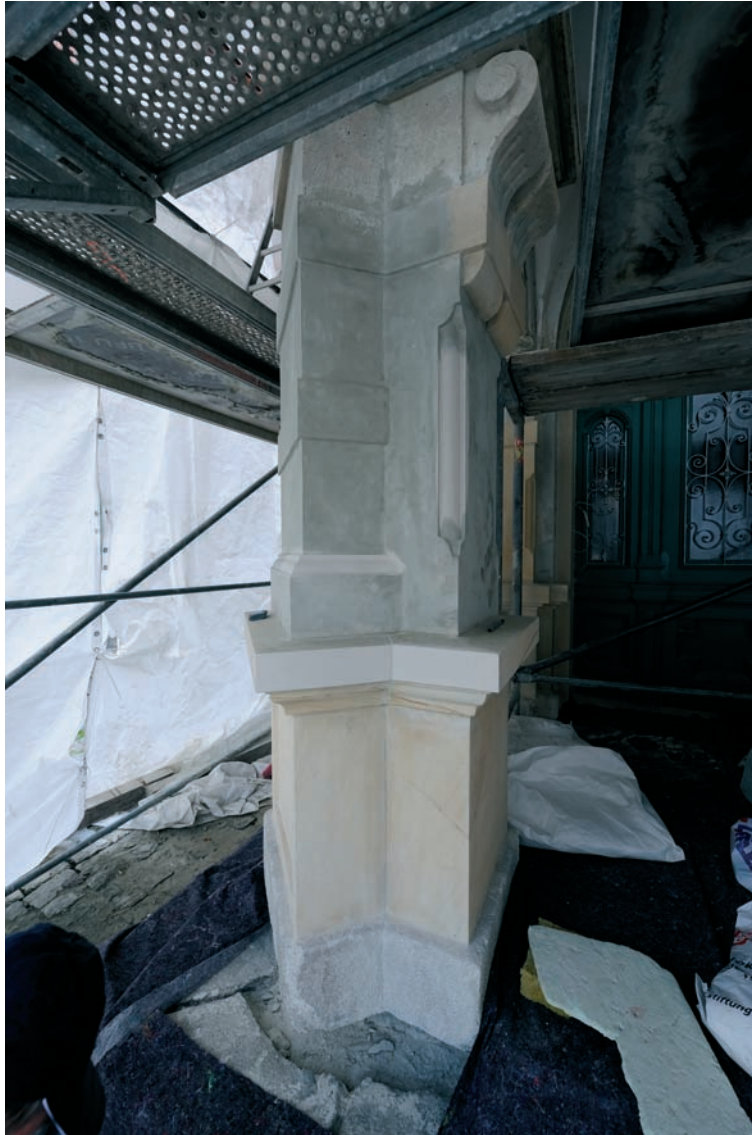
Ansicht	linker Pfeiler
Bauteil	Portal
Kategorie	eingebaute Vierungen und Neuteile
Kommentar

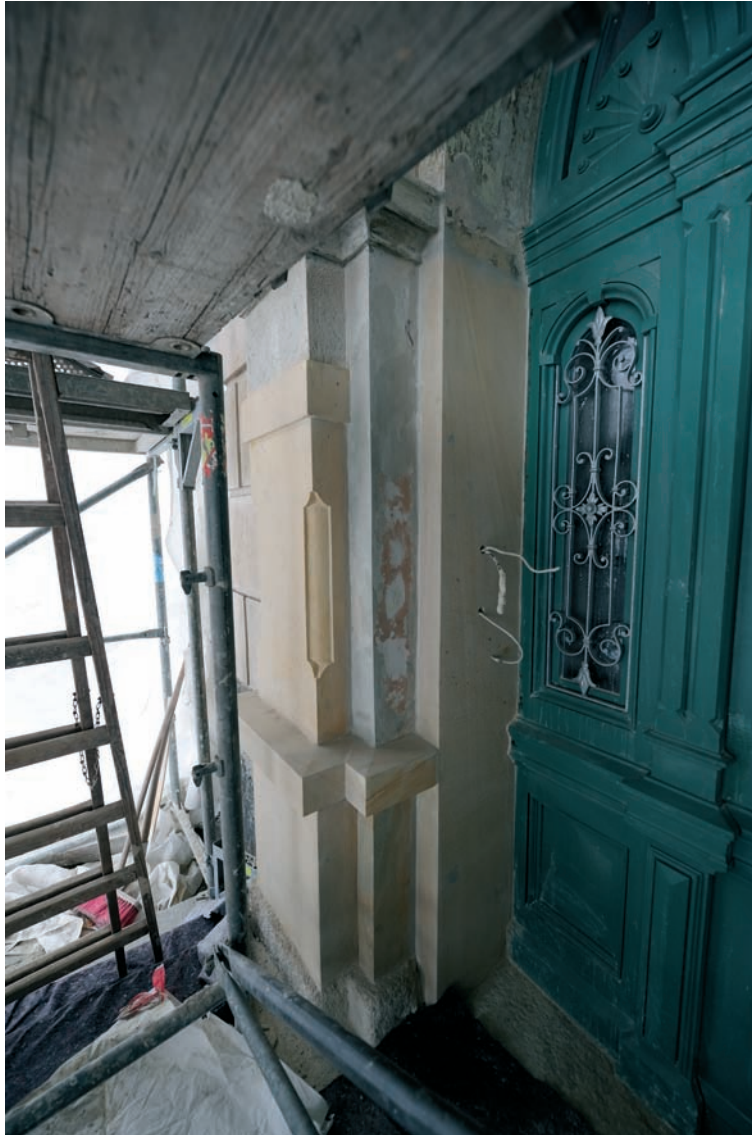
linker Pfeiler Eingang  
Portal  
eingebaute Vierungen und Neuteile

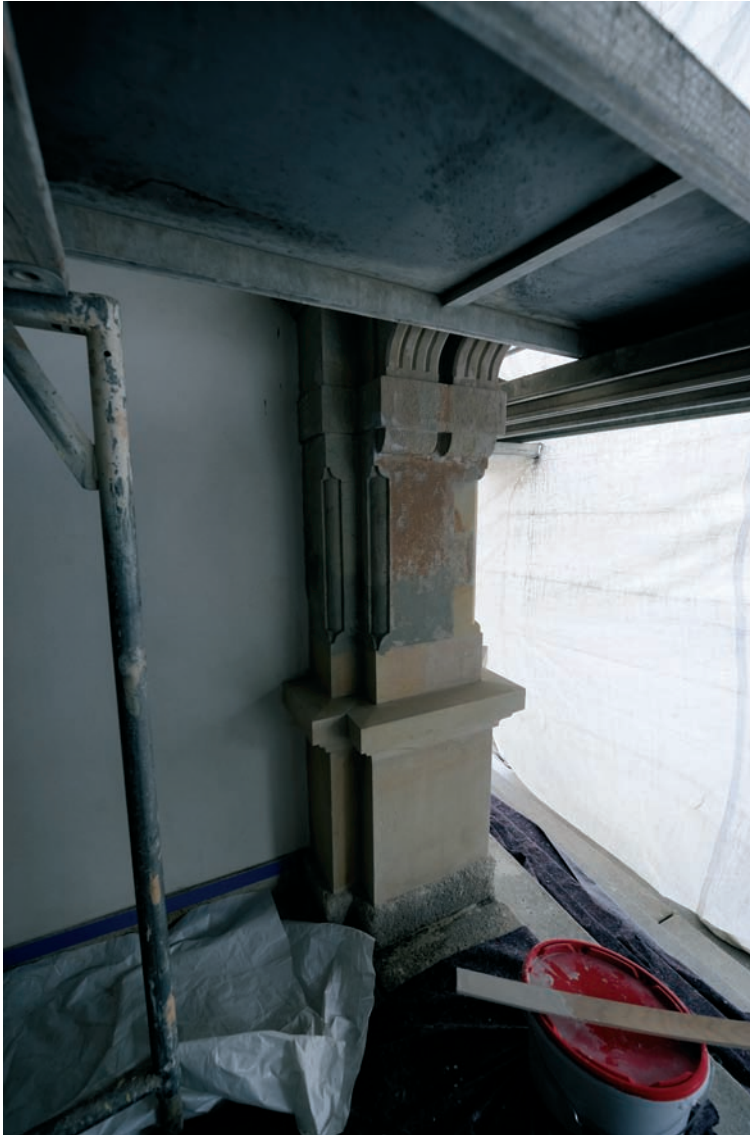
rechter Pfeiler  
Portal  
eingebaute Vierungen und Neuteile

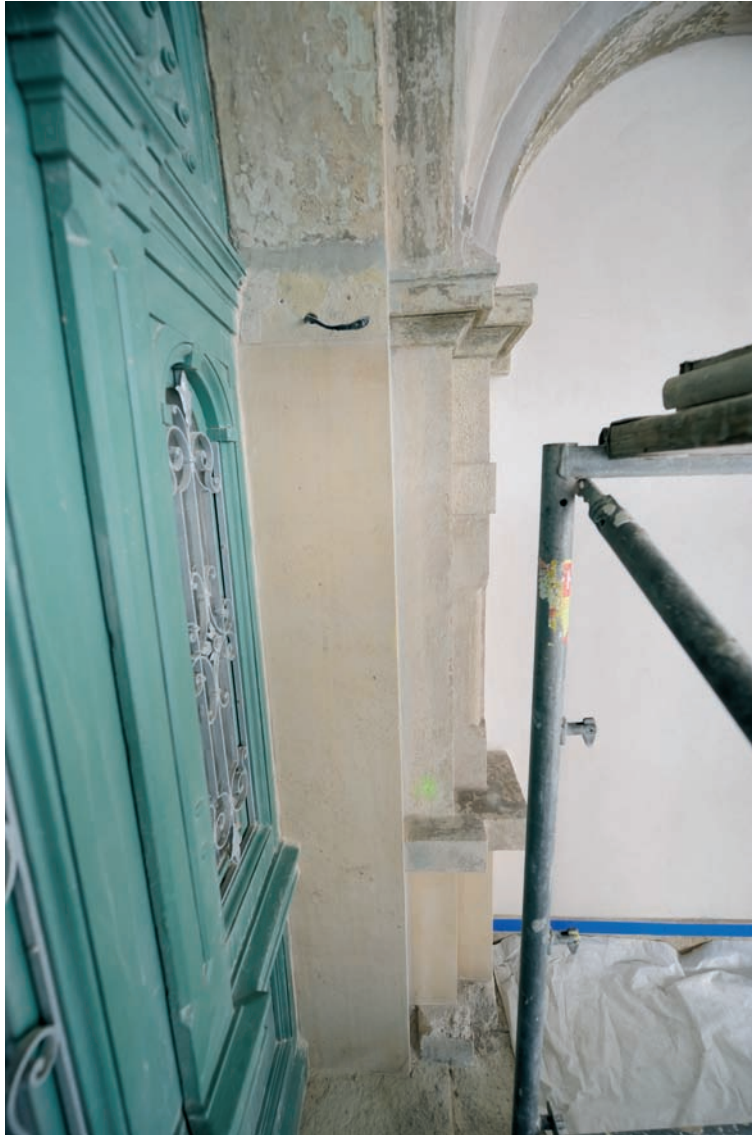
rechter Pfeiler Eingang  
Portal  
eingebaute Vierungen und Neuteile

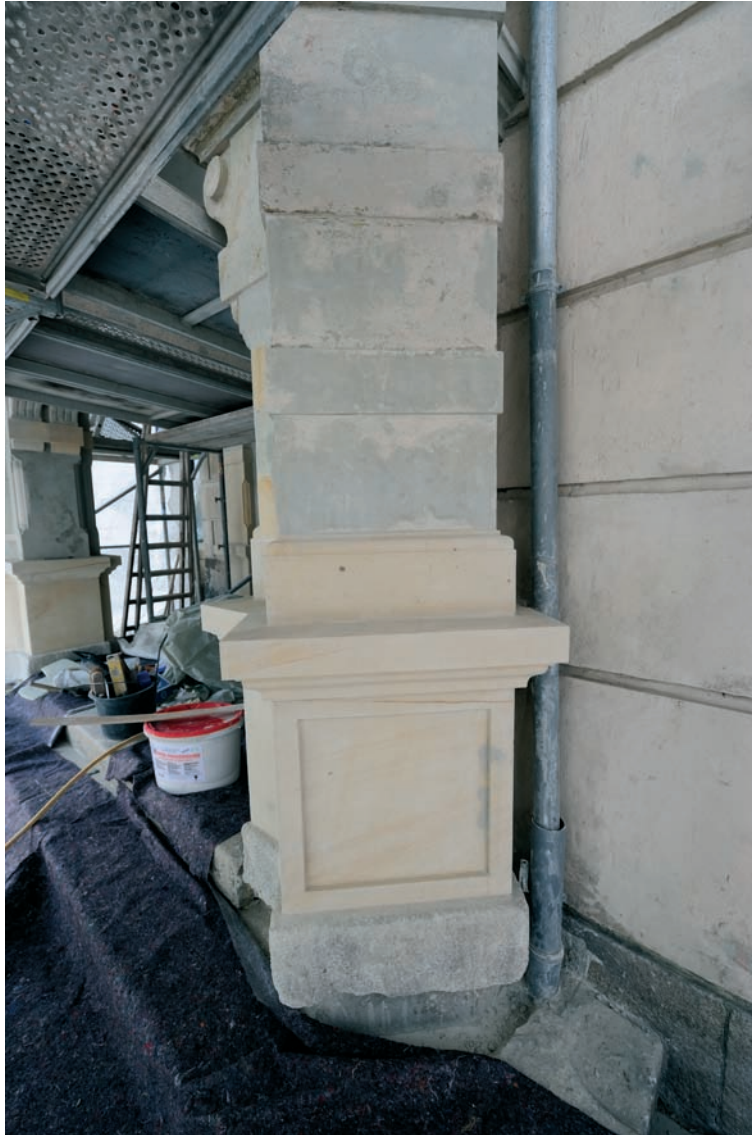
rechter Pfeiler  
Portal  
eingebaute Vierungen und Neuteile

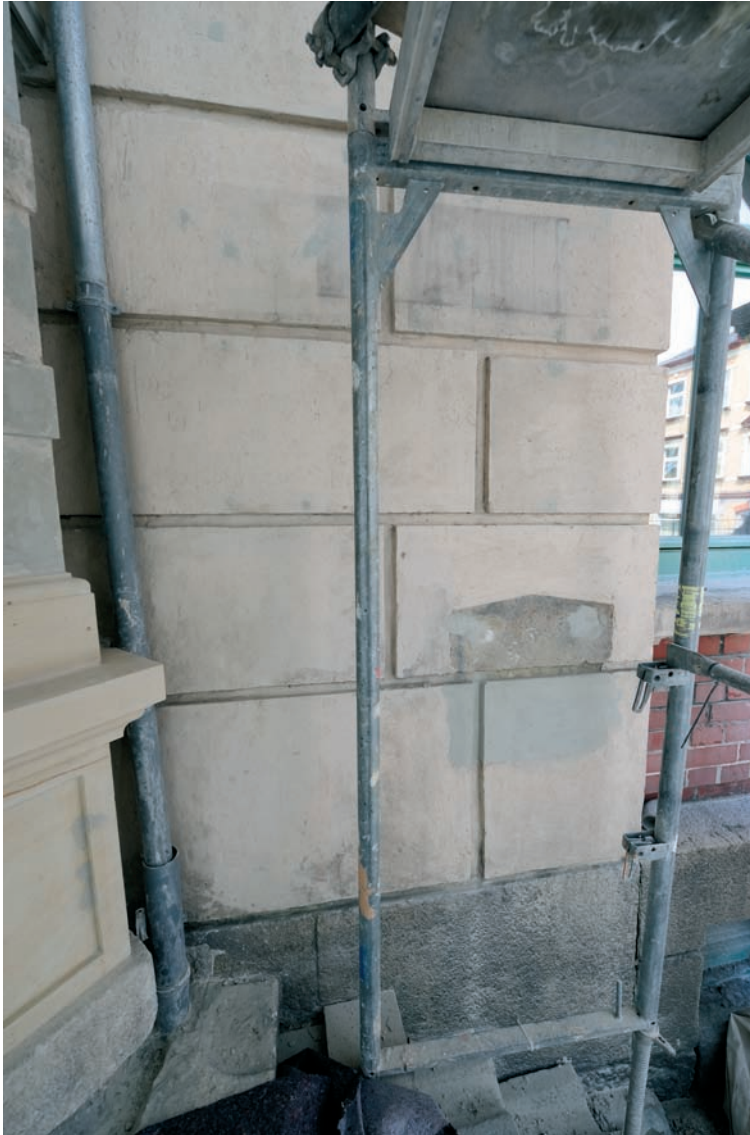
Bereich rechts neben dem Portal  
Portal  
Ergänzungen mit Mörtel

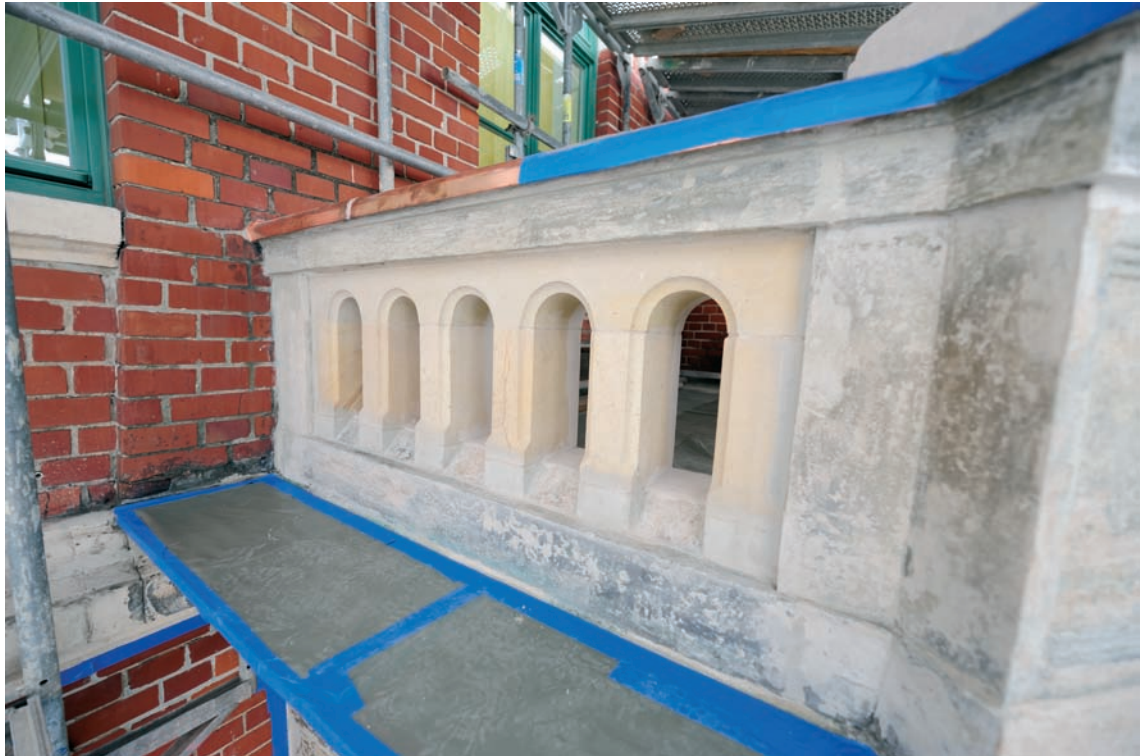
Ansicht	Balustrade linker Teil
Bauteil	Portal
Kategorie	eingebaute Vierungen und Neuteile
Kommentar	Balustrade vor dem Anstrich

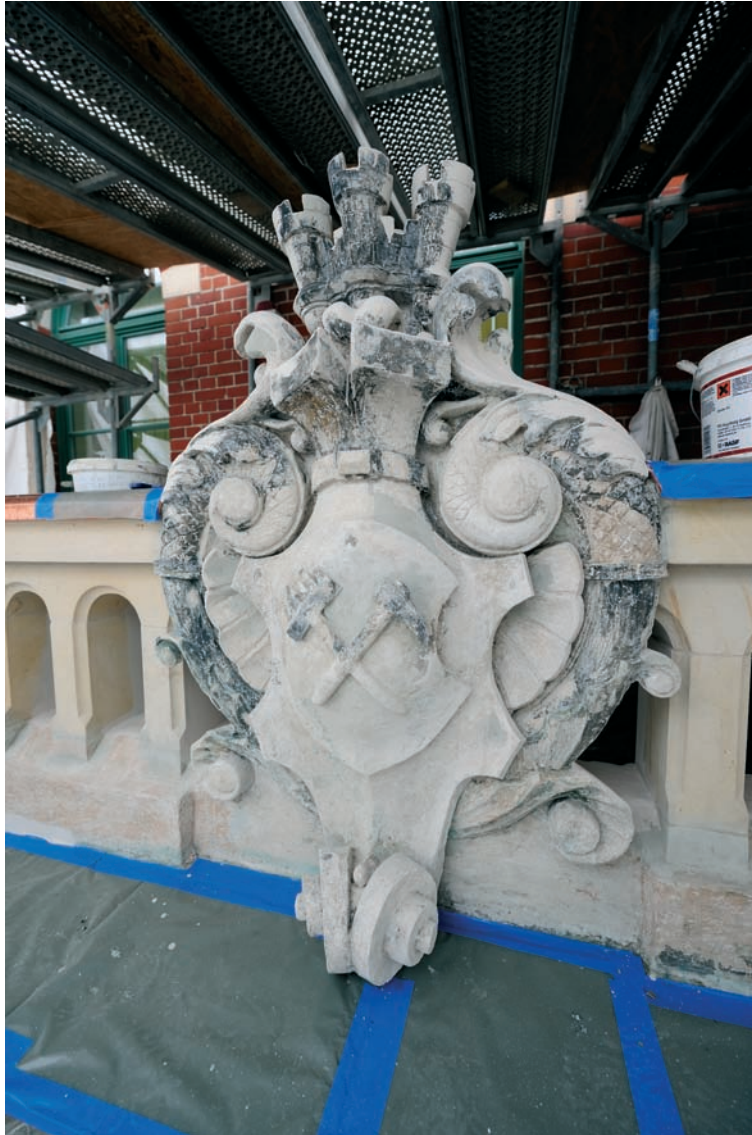
Balustrade Wappenteil  
Portal  
überarbeitetes Wappen vor der Beschichtung

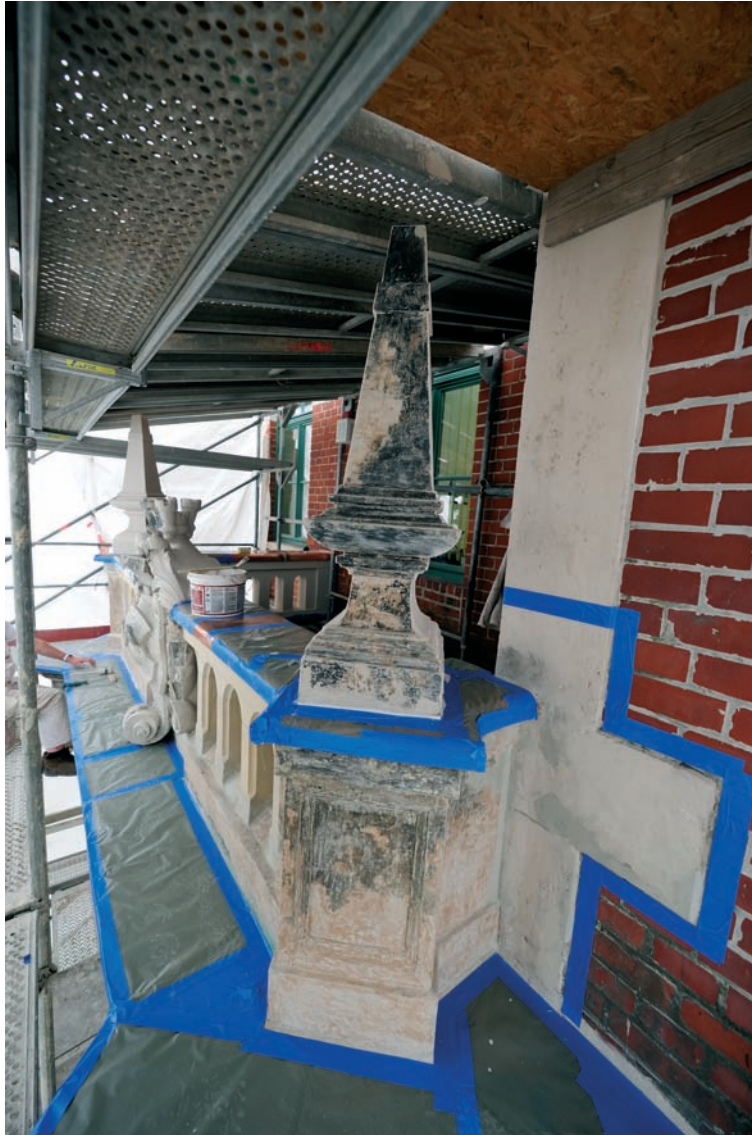
Balustrade rechter Obelisk  
Portal  
überarbeitete Balustrade vor der Beschichtung

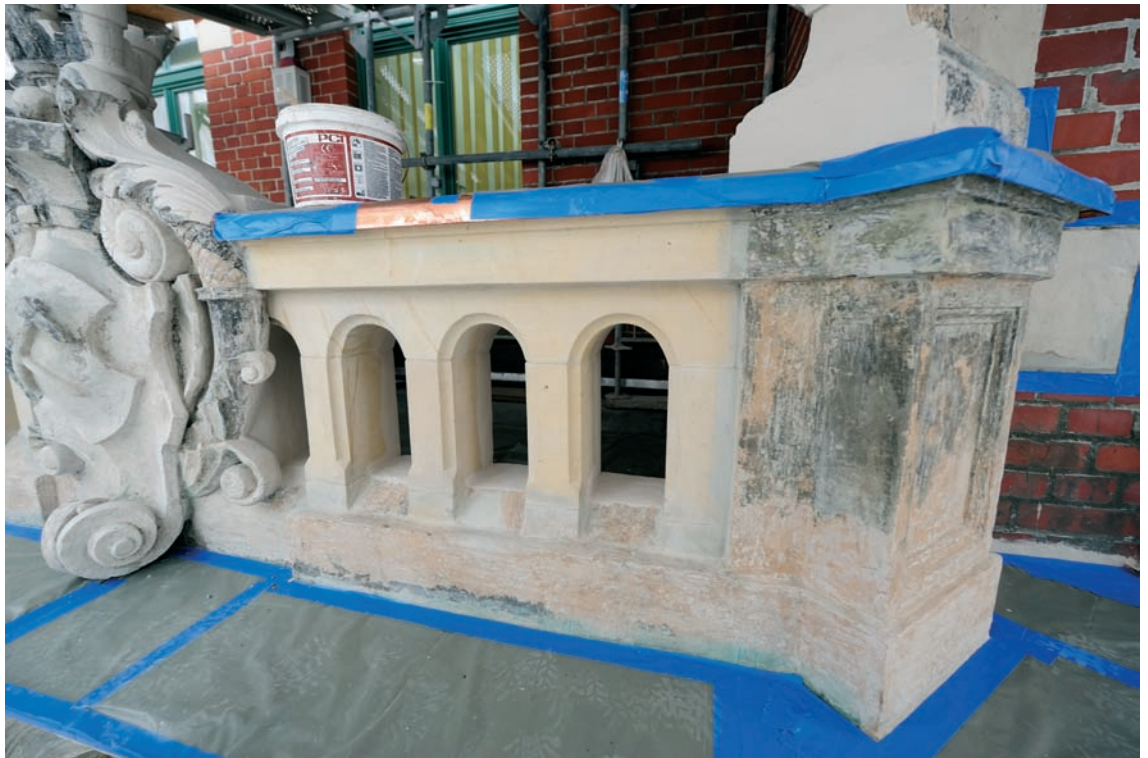
Balustrade rechter Teil  
Portal  
überarbeitete Balustrade vor der Beschichtung

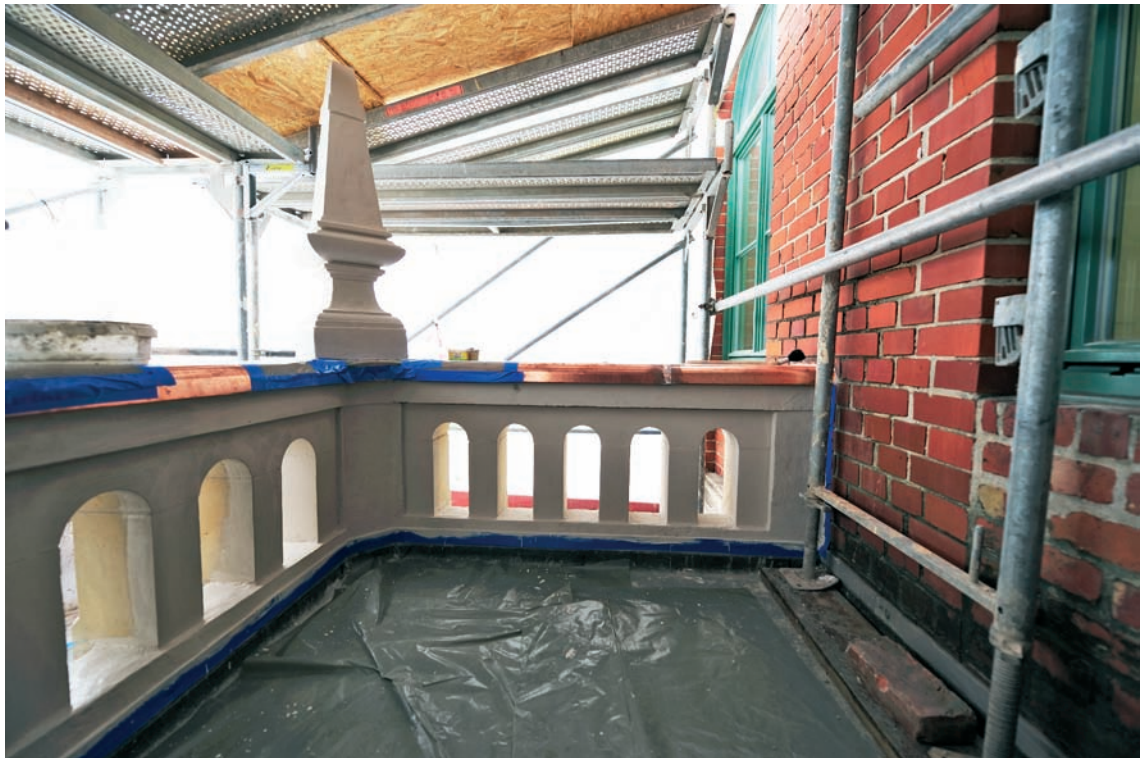
Balustrade Blick von Innen  
Portal  
überarbeitete Balustrade vor der Endbeschichtung

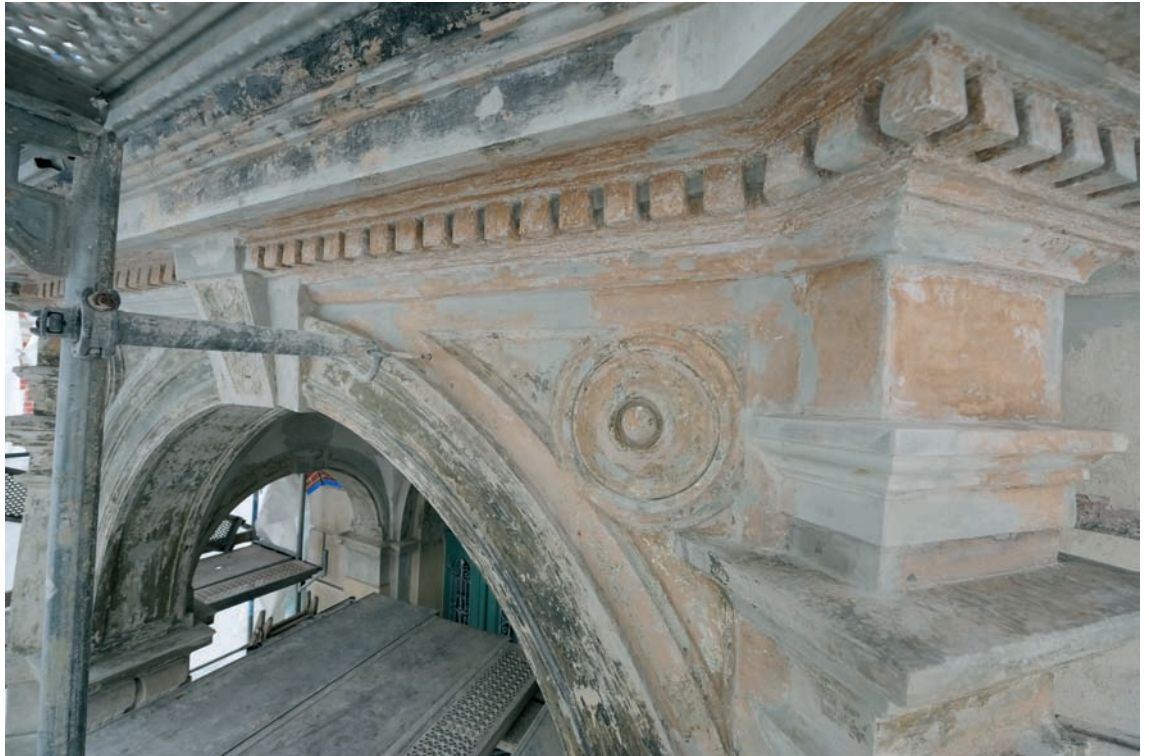
Gesimse über dem Bogen  
Portal  
überarbeitete Balustrade vor der Beschichtung  
Vierungen und SEM Ergänzungen

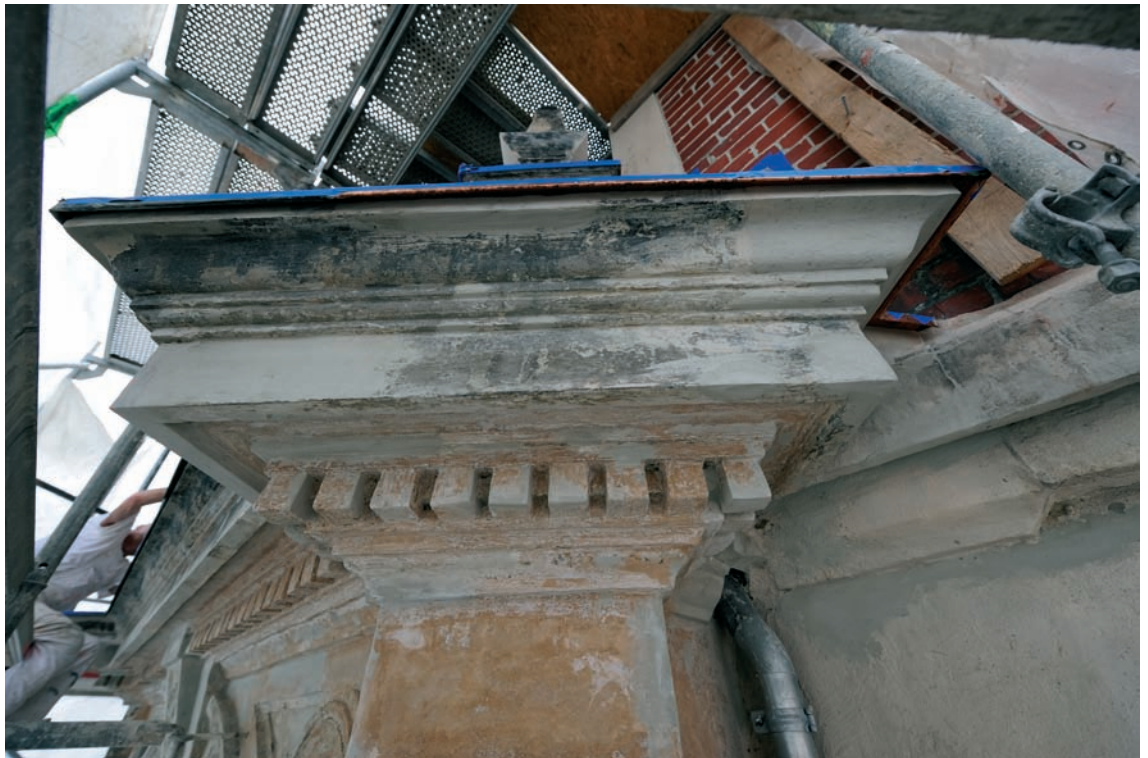
Gesimse über dem Bogen  
Portal  
überarbeitete Balustrade vor der Beschichtung  
Vierungen und SEM Ergänzungen

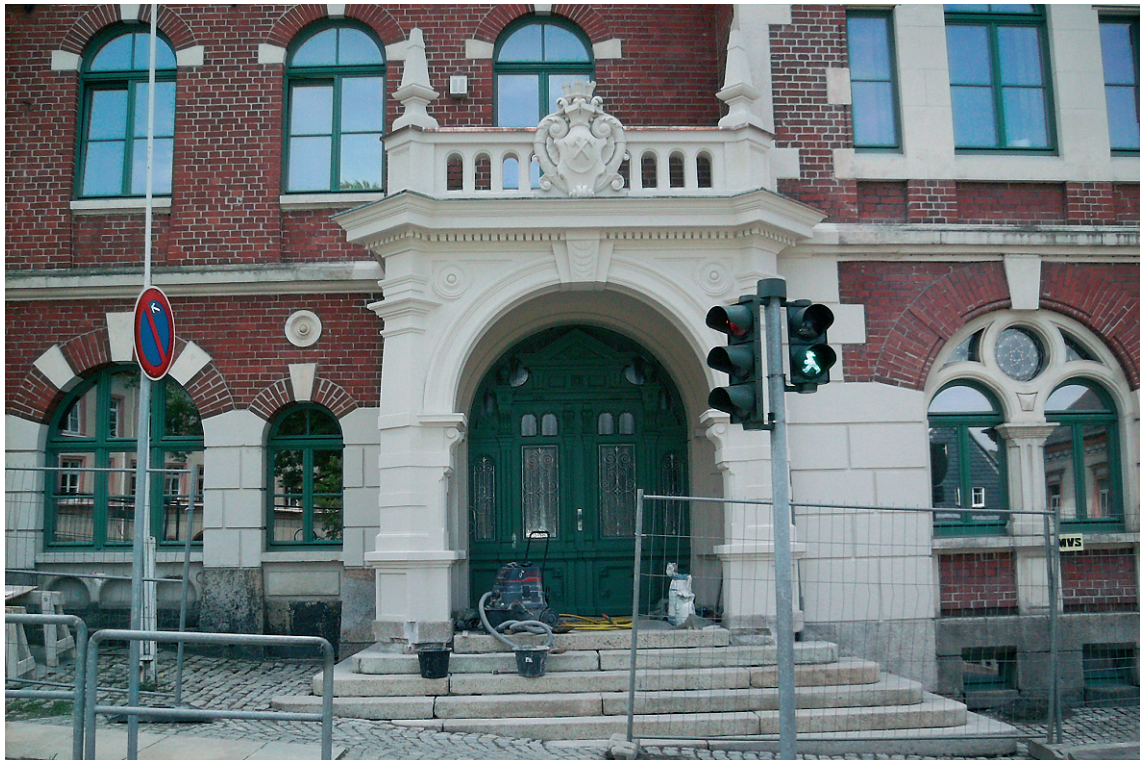
Überblick  
Portal  
Portal im Endzustand, Treppenanlage noch unverfugt

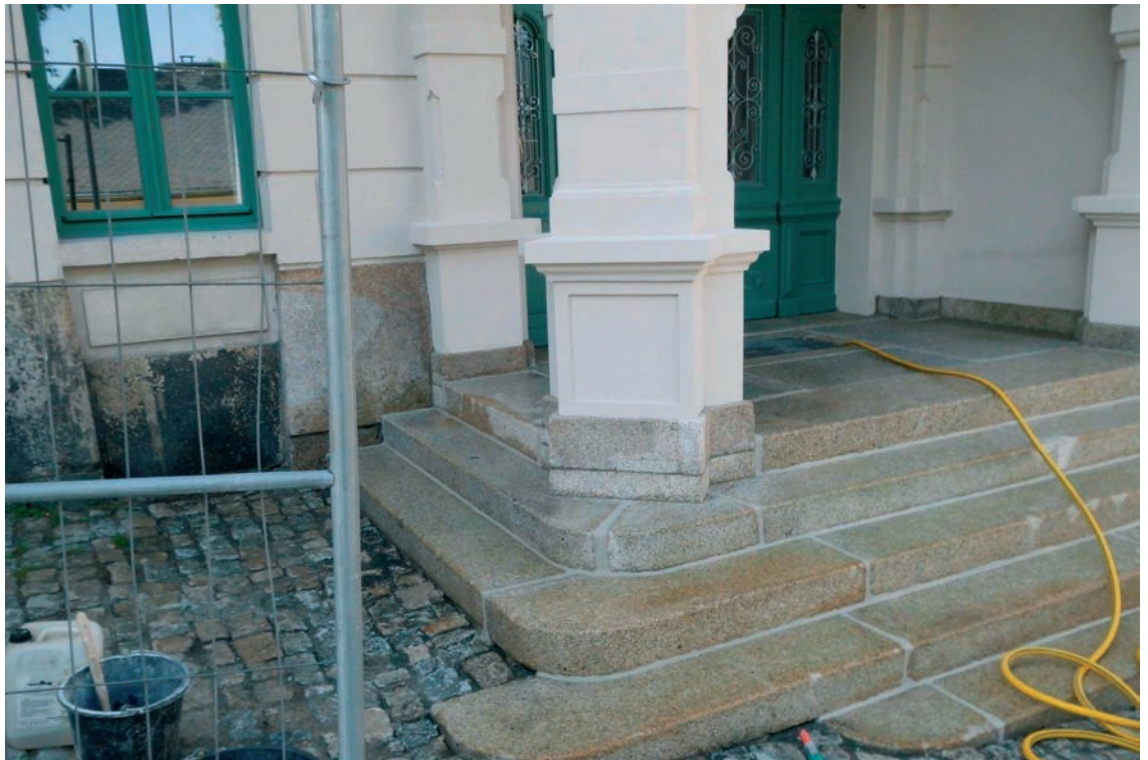
Treppenanlage  
Portal  
Teilansicht verfugte Treppe

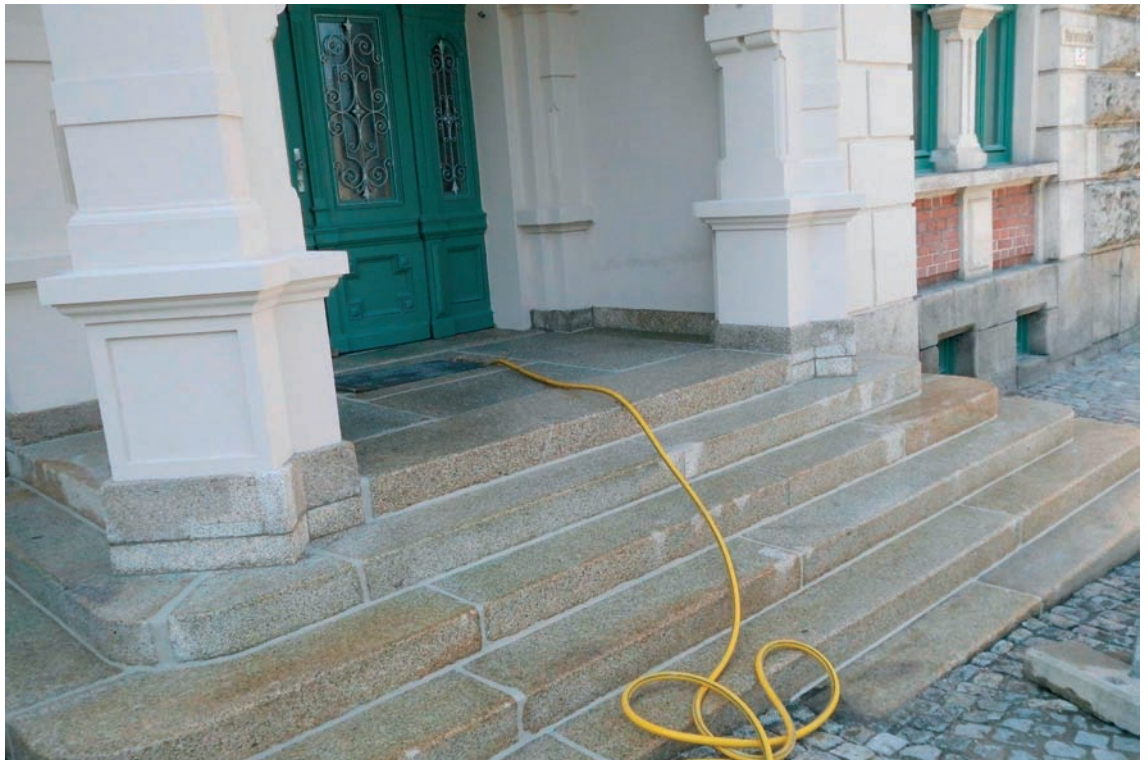
Treppenanlage  
Portal  
Teilansicht verfugte Treppe

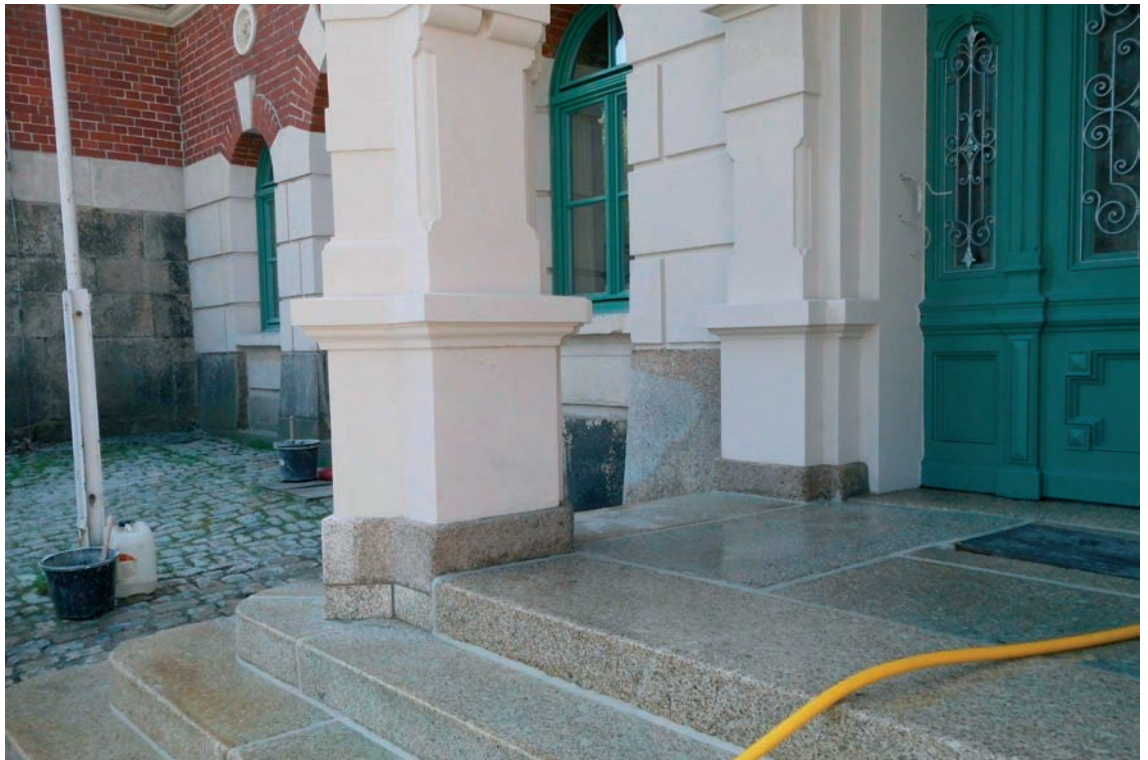
Treppenanlage  
Portal  
Teilansicht verfugte Treppe

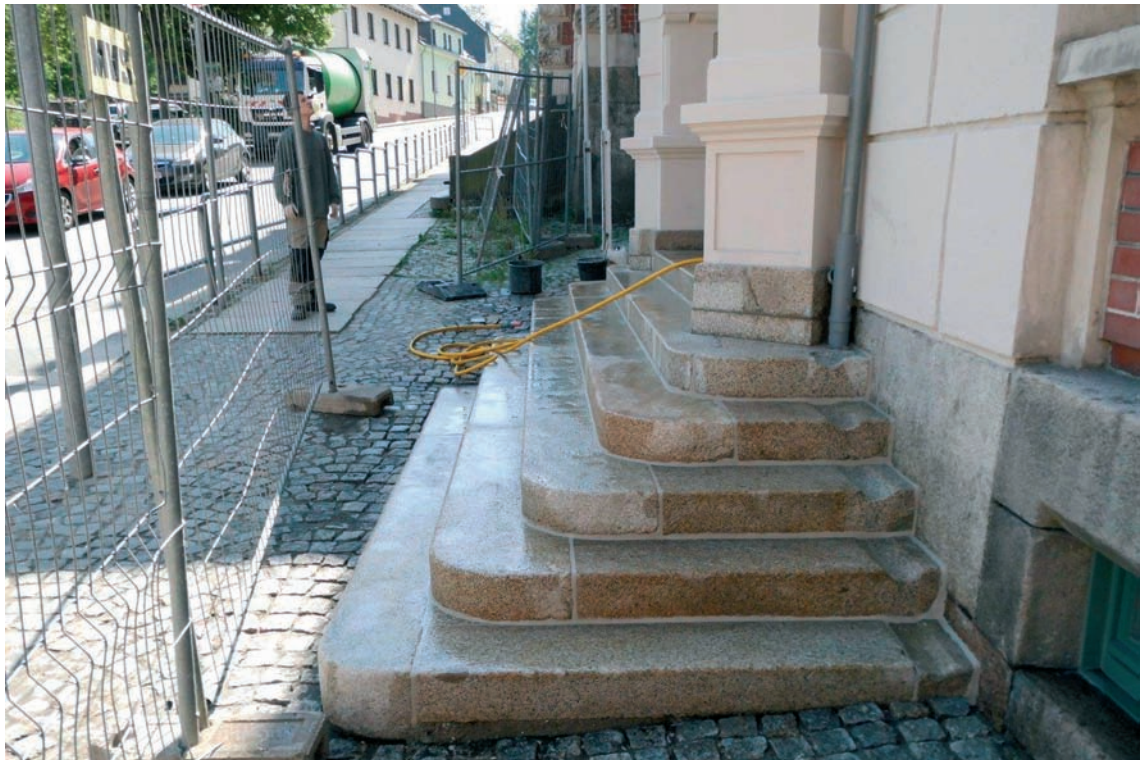
Treppenanlage  
Portal  
Teilansicht verfugte Treppe

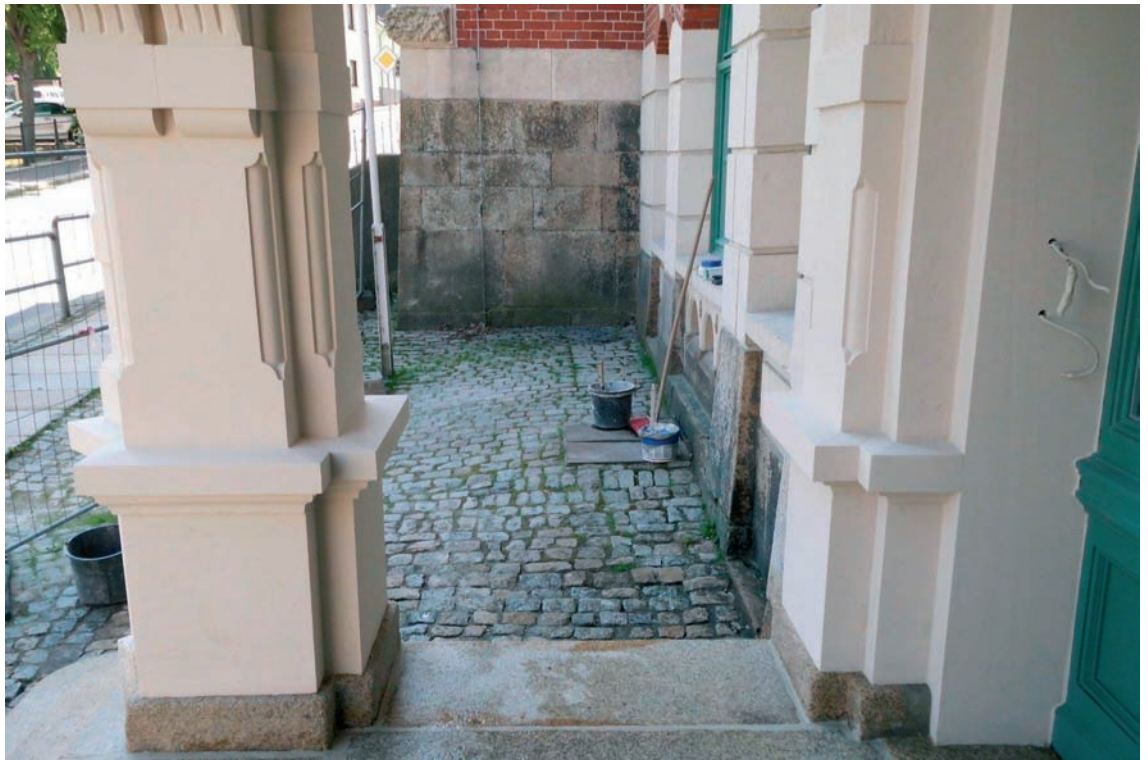
Treppenanlage  
Portal  
Teilansicht verfugte Treppe

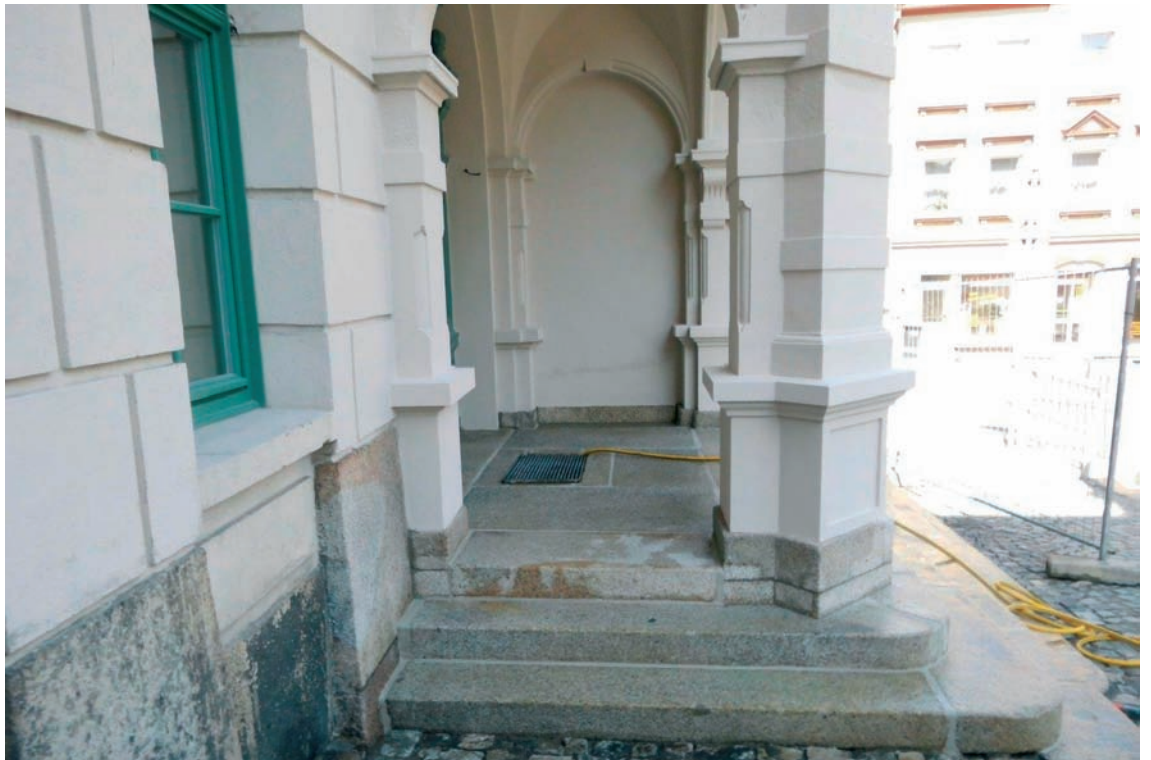
Treppenanlage  
Portal  
Teilansicht verfugte Treppe
