# **DOKUMENTATION**

## **GEOFORSCHUNGSZENTRUM** **HAUS A 17**

**Dach- und Fassadensanierung**

Ergänzung der Bauzustandserfassung und Massnahmenkonzeption  
zur Sanierung der Natursteingliederungen der Fassaden

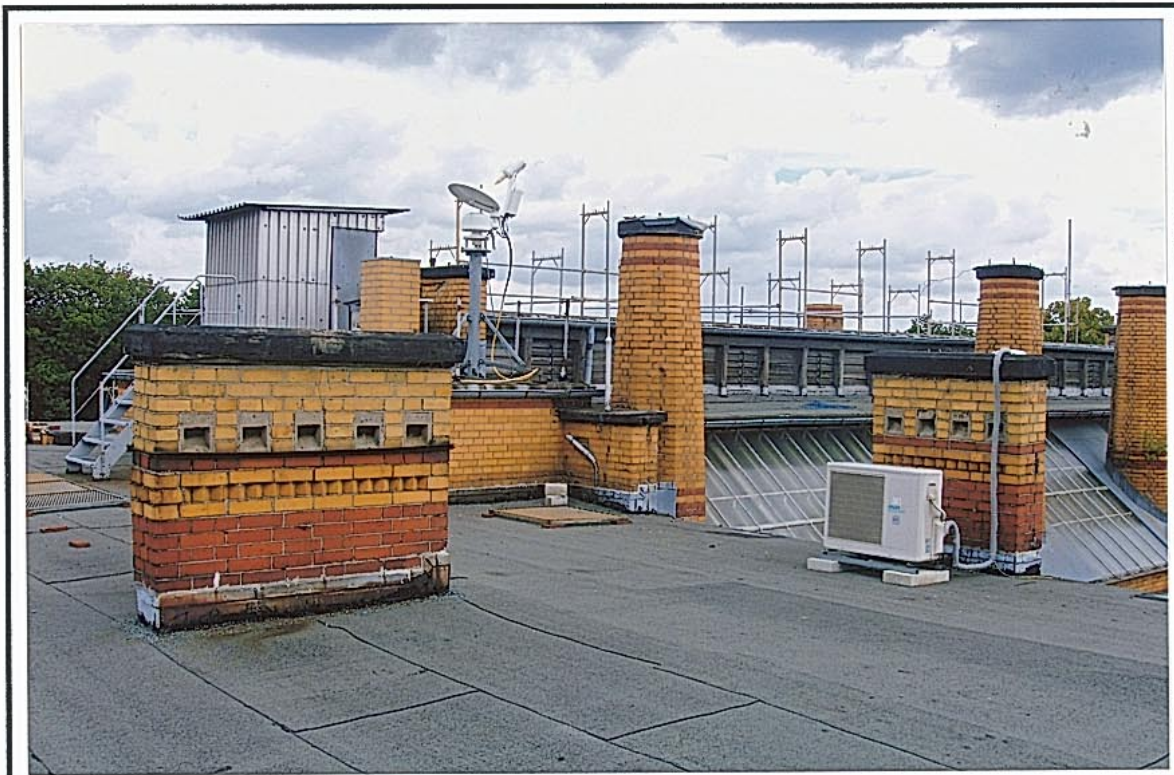
Dach Süd-West-Ansicht  
Essenabdeckungen  
Vorzustand

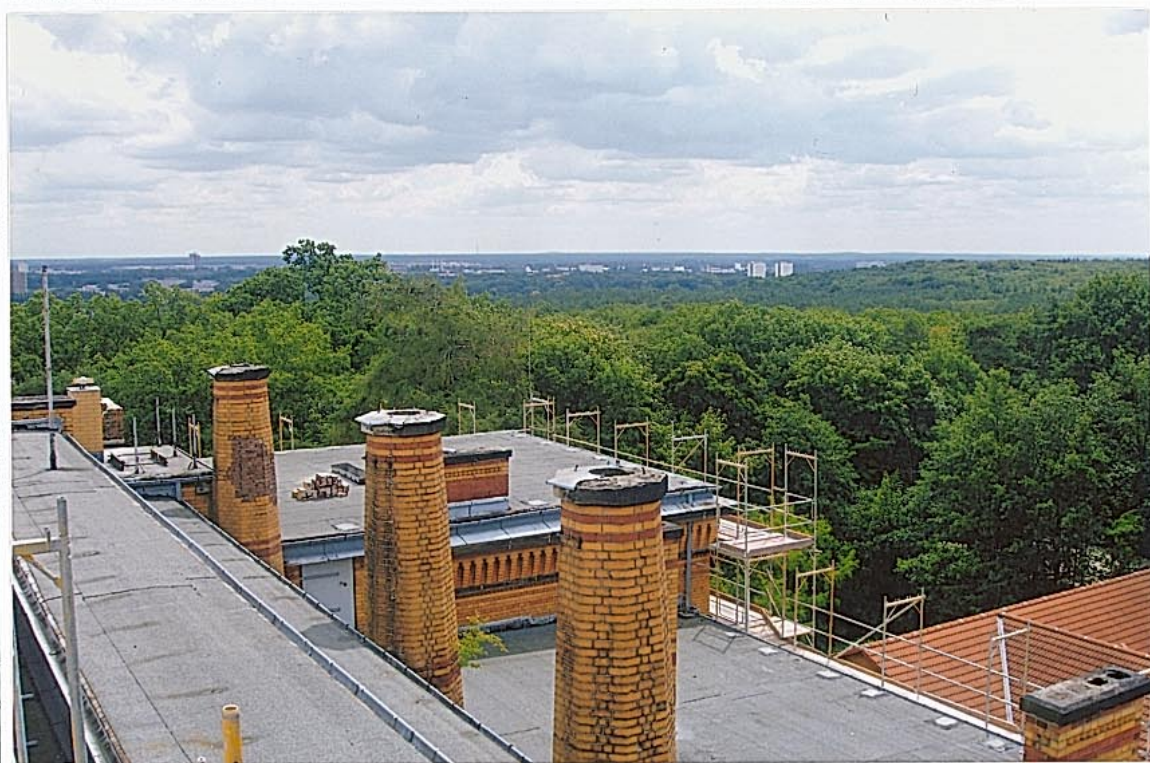
Dach Süd-Ost-Ansicht  
Essen- und Wangenabdeckungen  
Vorzustand

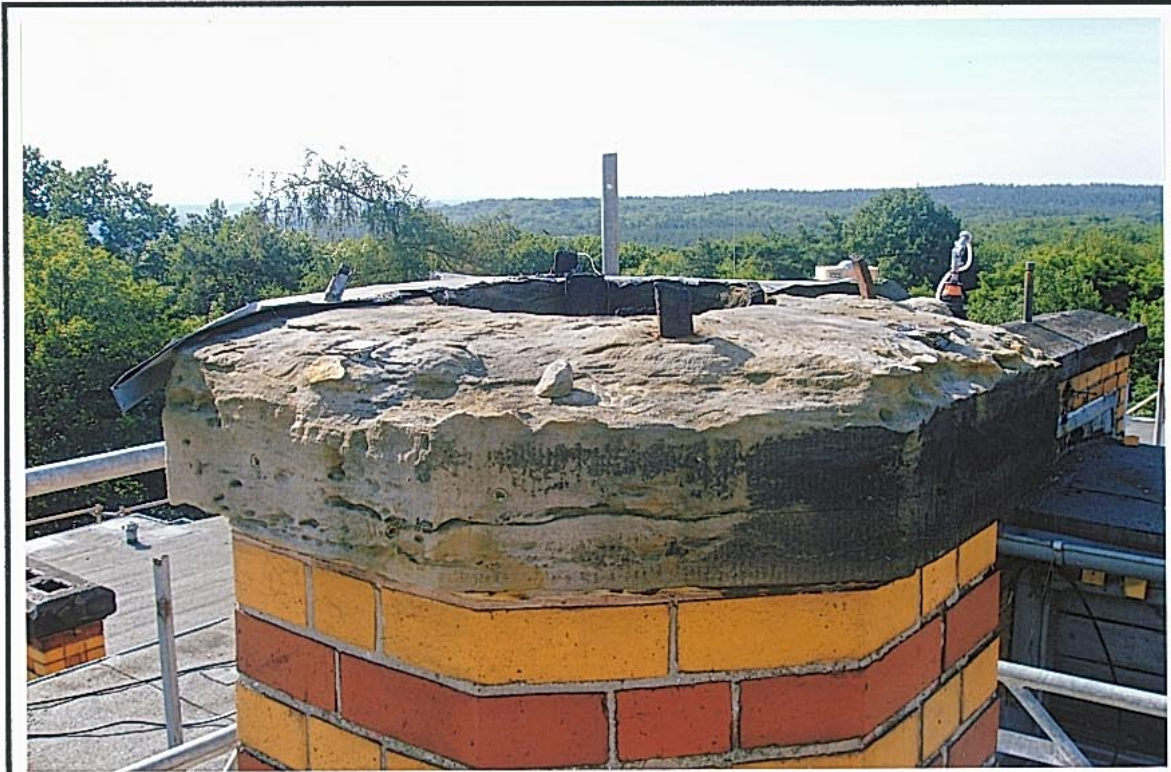
<b>Ansicht</b>	Dach Nordseite
<b>Bauteil</b>	Essenkopf Nr. 27
<b>Kategorie</b>	Vorzustand
<b>Kommentar</b>	Neuteil herstellen

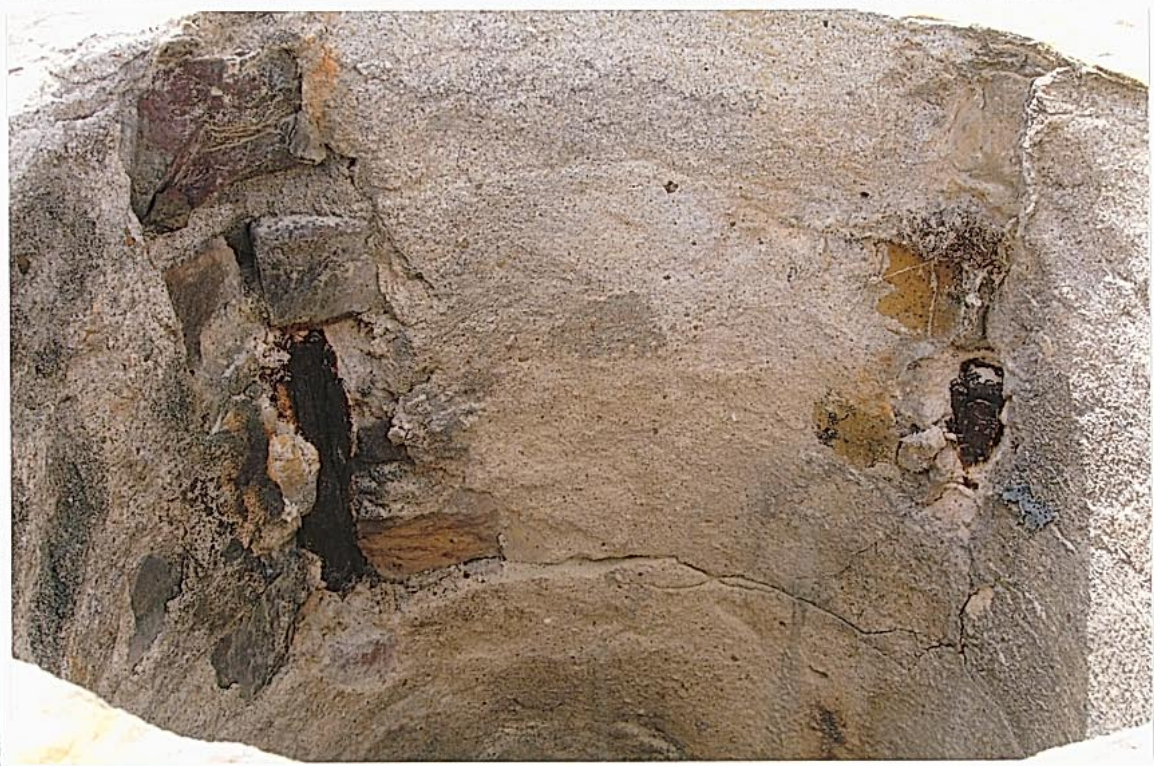
<b>Ansicht</b>	Dach Nordseite
<b>Bauteil</b>	Essenkopf Nr. 27
<b>Kategorie</b>	Vorzustand
<b>Kommentar</b>	Innenaufnahme Essenschacht

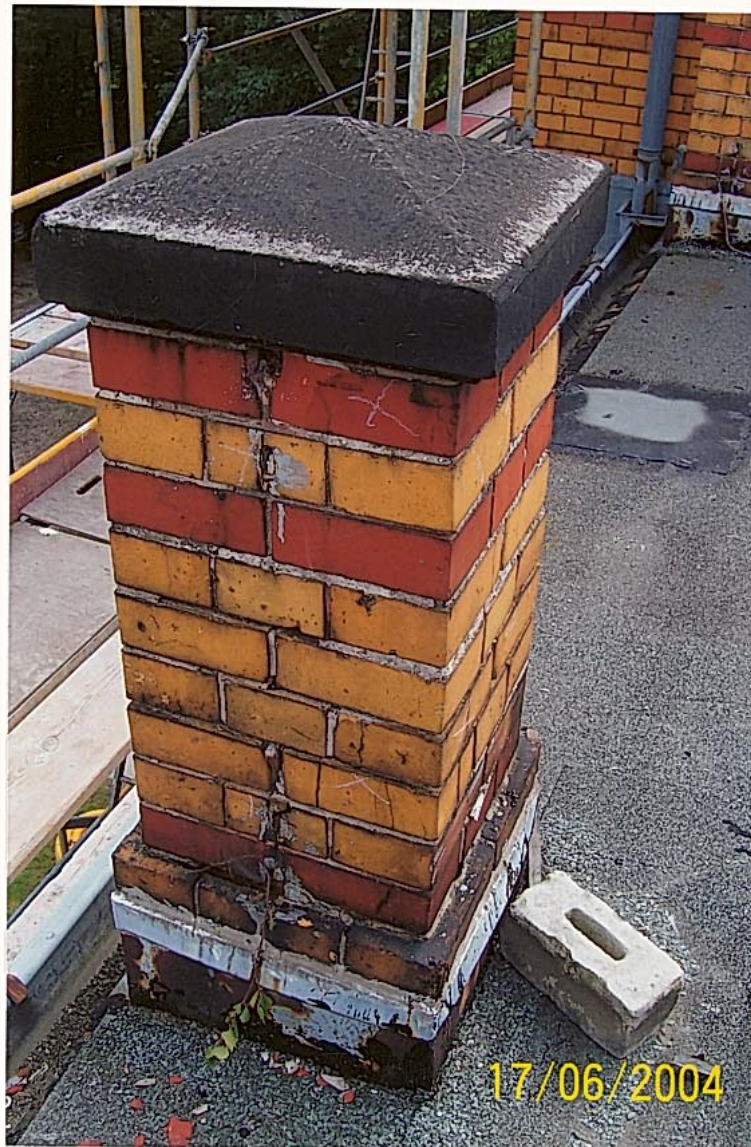
<b>Ansicht</b>	Dach Südseite
<b>Bauteil</b>	Pfeilerabdeckung Nr. 38
<b>Kategorie</b>	Vorzustand
<b>Kommentar</b>	Reinigung und leichte Überarbeitung mit SRM der Abdeckungen

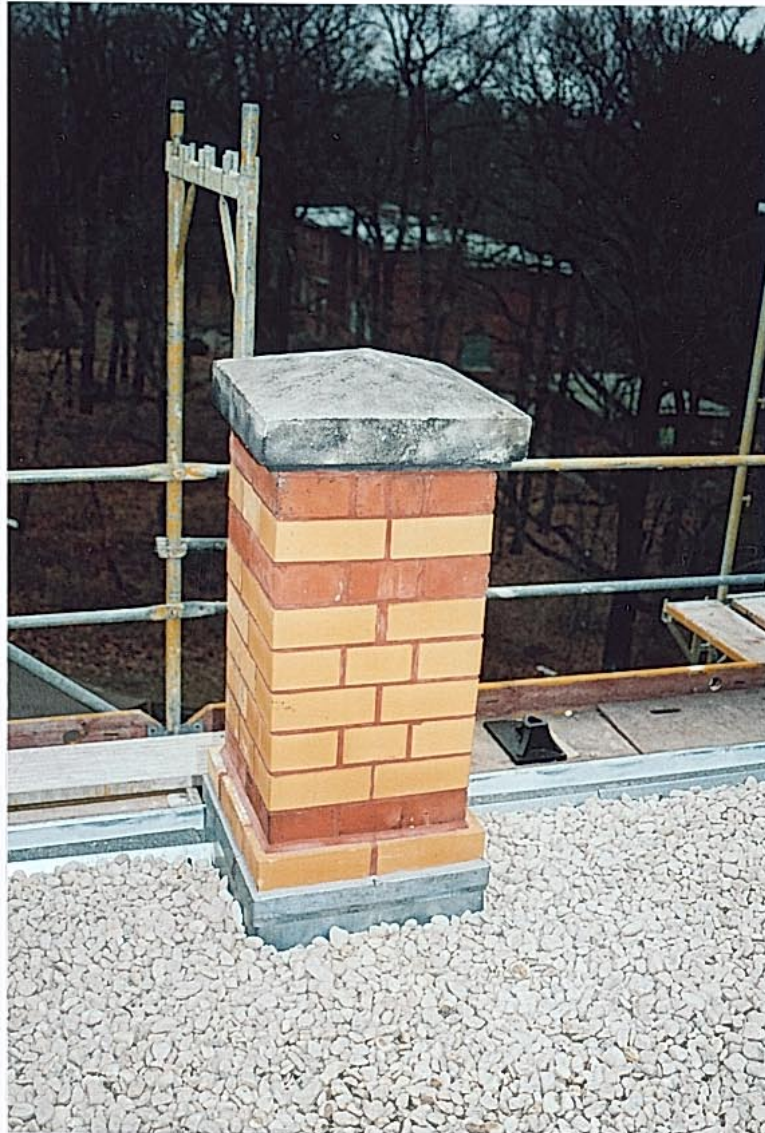
Dach Südseite  
Pfeilerabdeckung Nr. 38  
Endzustand  
nach De- und Montage sowie Reinigung und Aufarbeitung

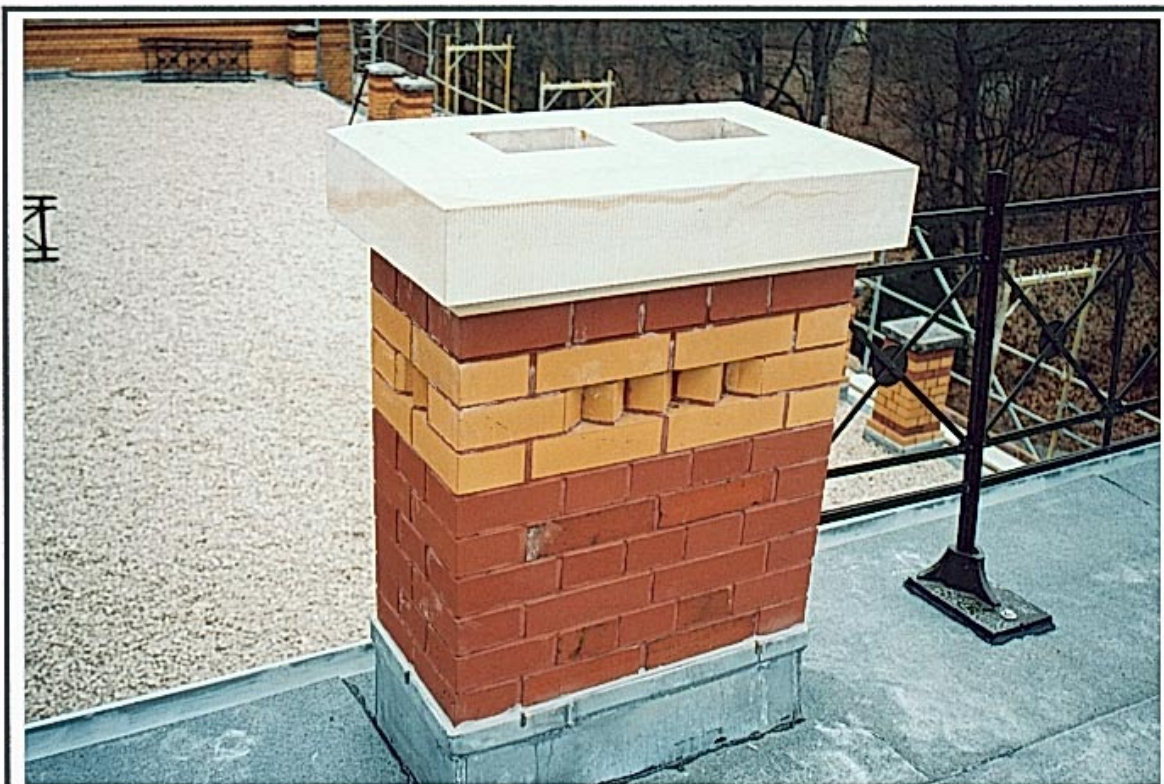
Dach Ostseite  
Essenkopf Nr. 18  
Endzustand  
nach Abbruch, Herstellung und Versetzen

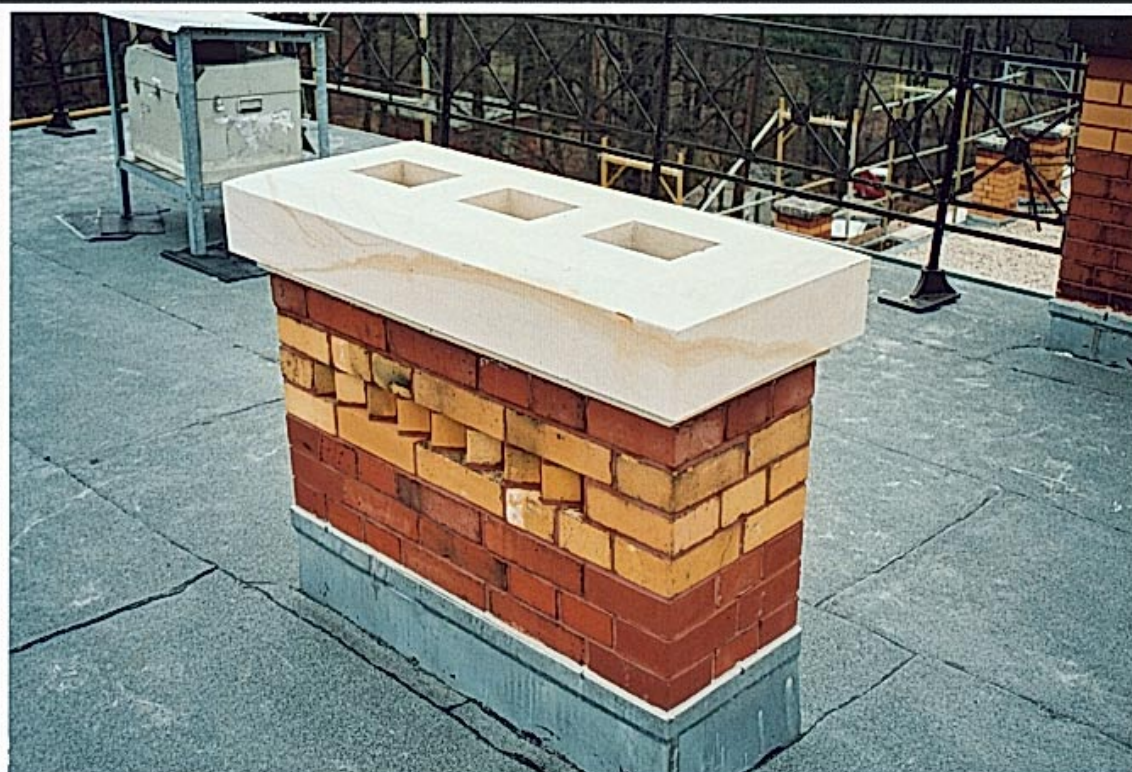
Dach Westseite  
Essenkopf Nr. 05  
Endzustand  
nach Abbruch, Herstellung und Versetzen

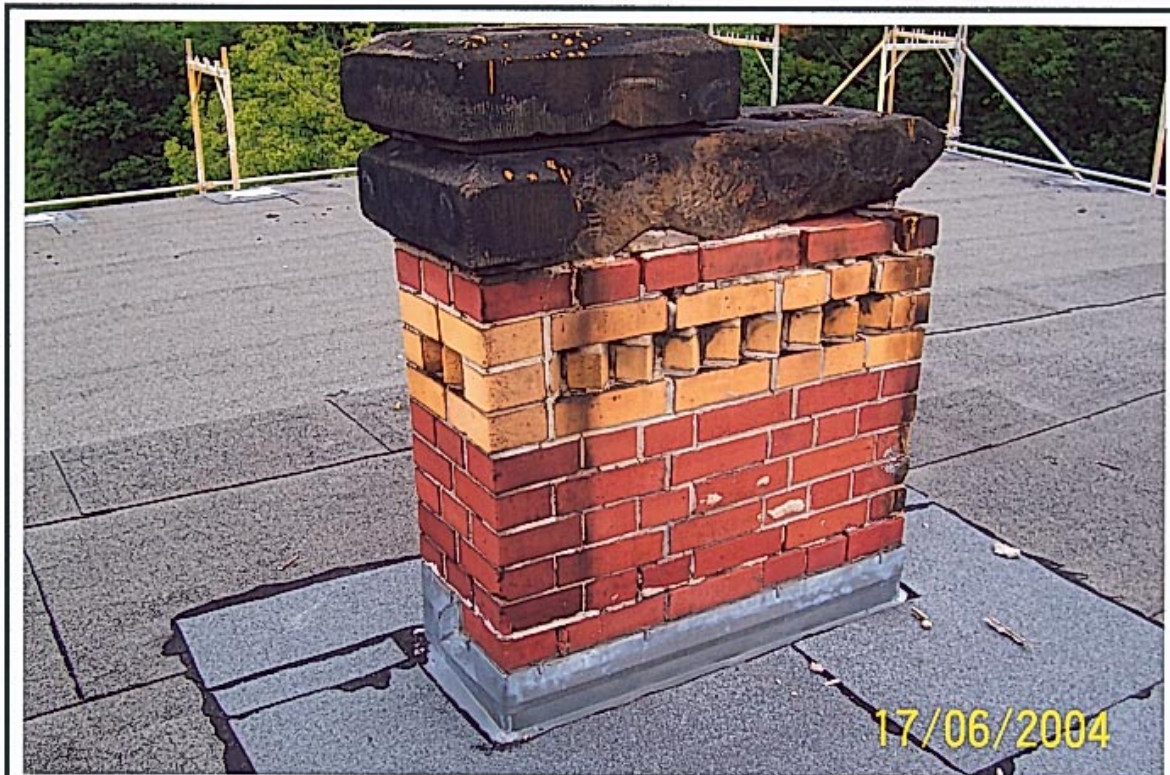
<b>Ansicht</b>	Dach Westseite
<b>Bauteil</b>	Essenköpfe Nr. 05
<b>Kategorie</b>	Vorzustand
<b>Kommentar</b>	defekter Essenkopf 3-zügig

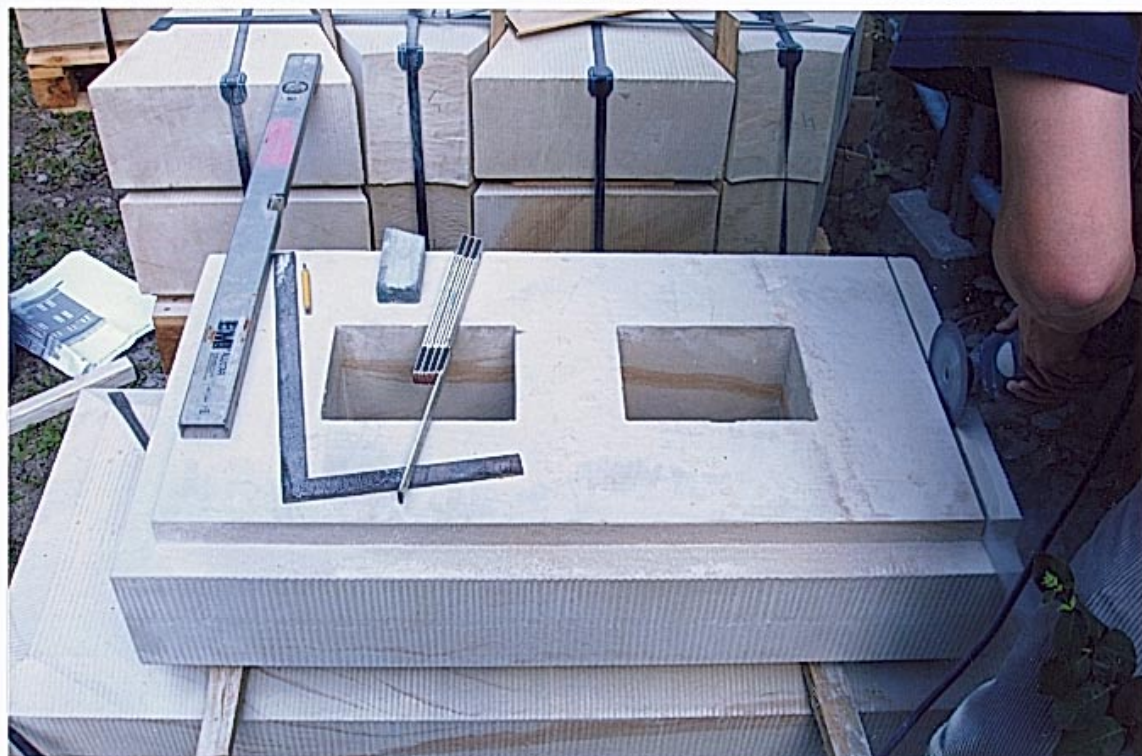
<b>Ansicht</b>	Dach Ostseite
<b>Bauteil</b>	Essenkopf Nr. 18
<b>Kategorie</b>	Bearbeitung
<b>Kommentar</b>	Einarbeitung der Tropfkante

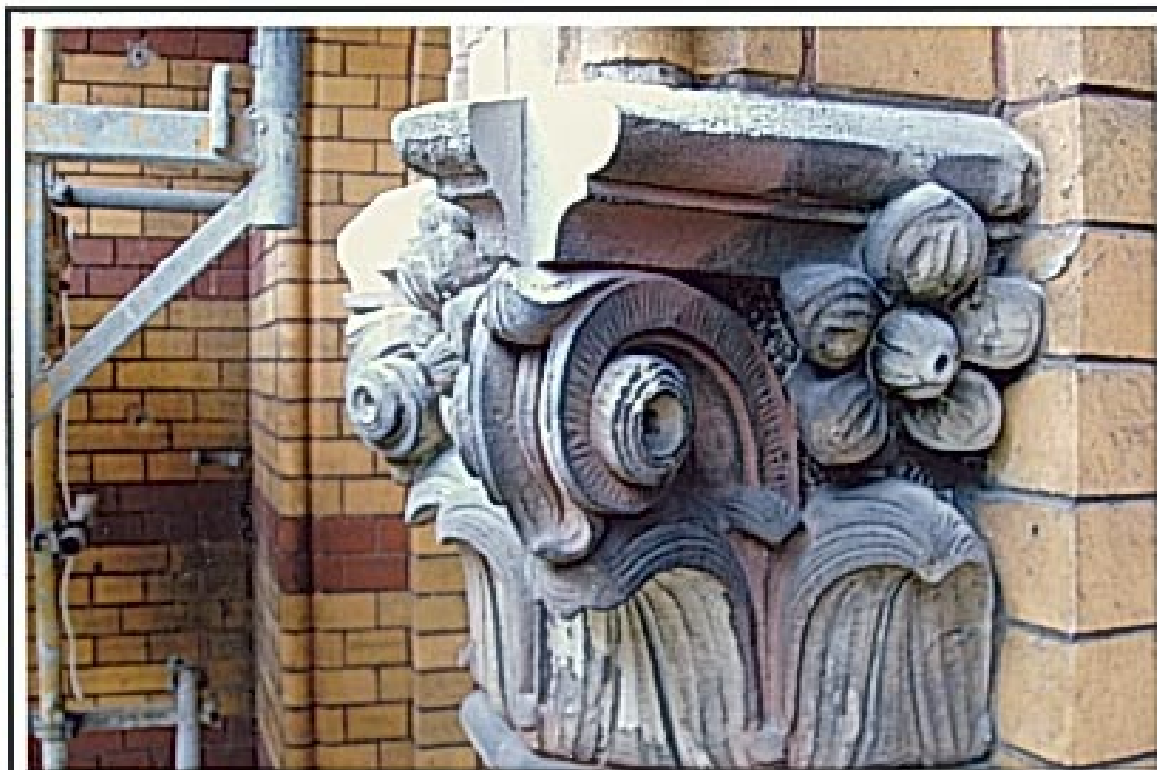
<b>Ansicht</b>	Nordseite
<b>Bauteil</b>	Kapitell Bibliothekfenster
<b>Kategorie</b>	Bearbeitung
<b>Kommentar</b>	Ausarbeitung für Vierungen

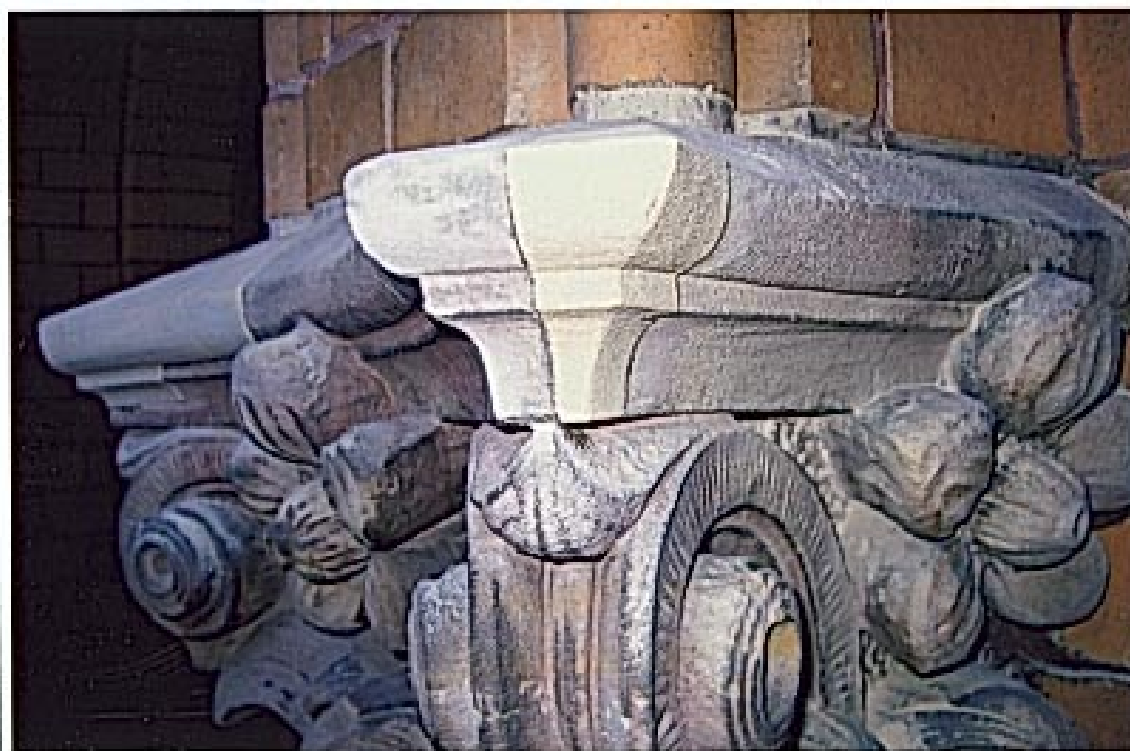
<b>Ansicht</b>	Nordseite
<b>Bauteil</b>	Kapitell Bibliothekfenster
<b>Kategorie</b>	Endzustand
<b>Kommentar</b>	eingebaute Vierung
