Dokumentation

zum Restaurierungsvorhaben

Landesmuseum Kassel, Brüder– Grimm-Platz 5

Natursteinarbeiten

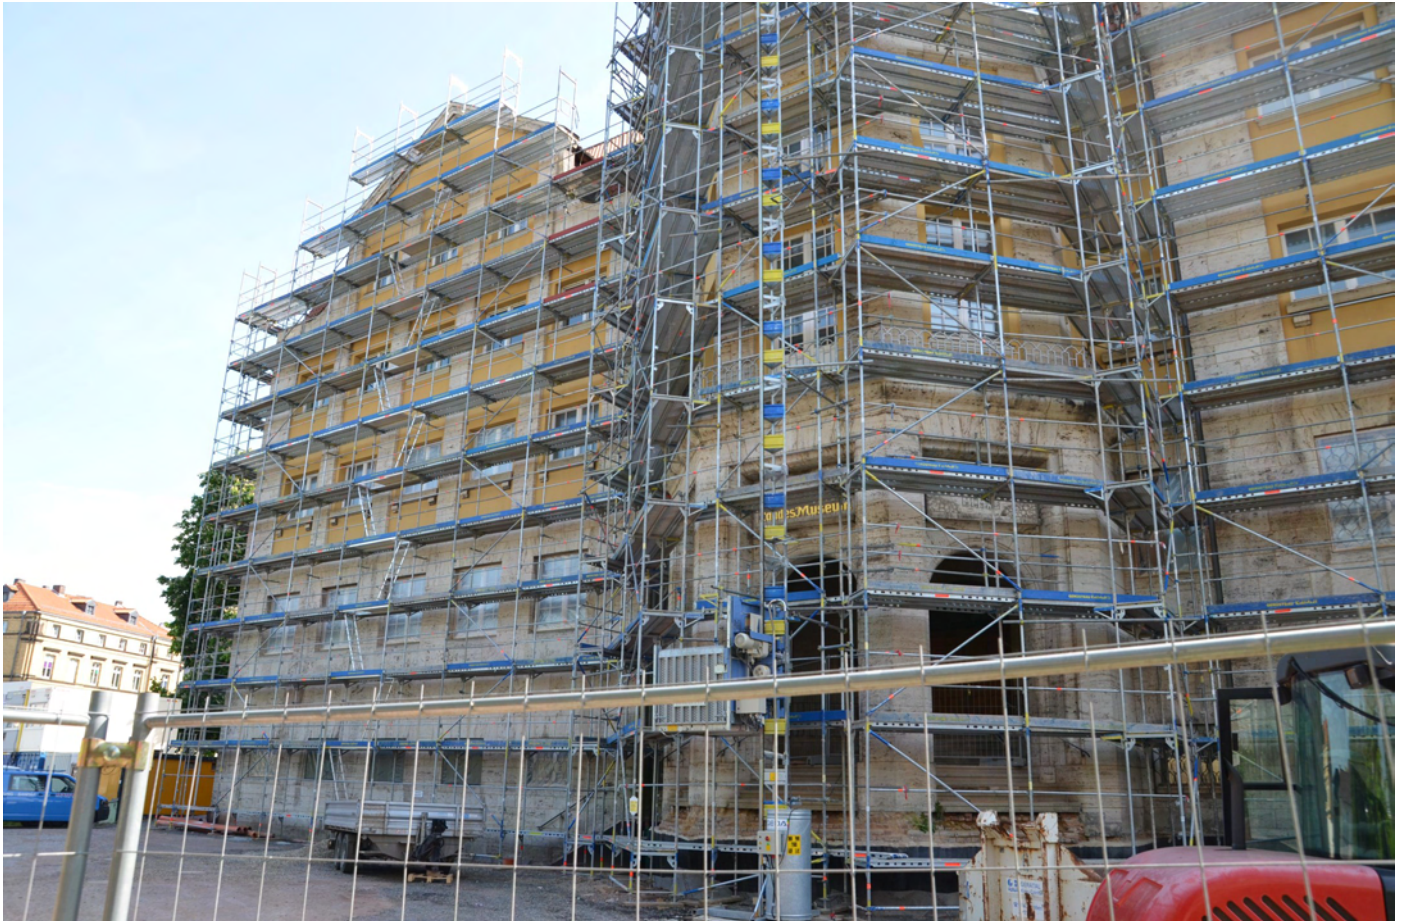
Nordansicht
Nordfassade Turm 01
Vorzustand
Zustand vor Reinigung und Entfugen

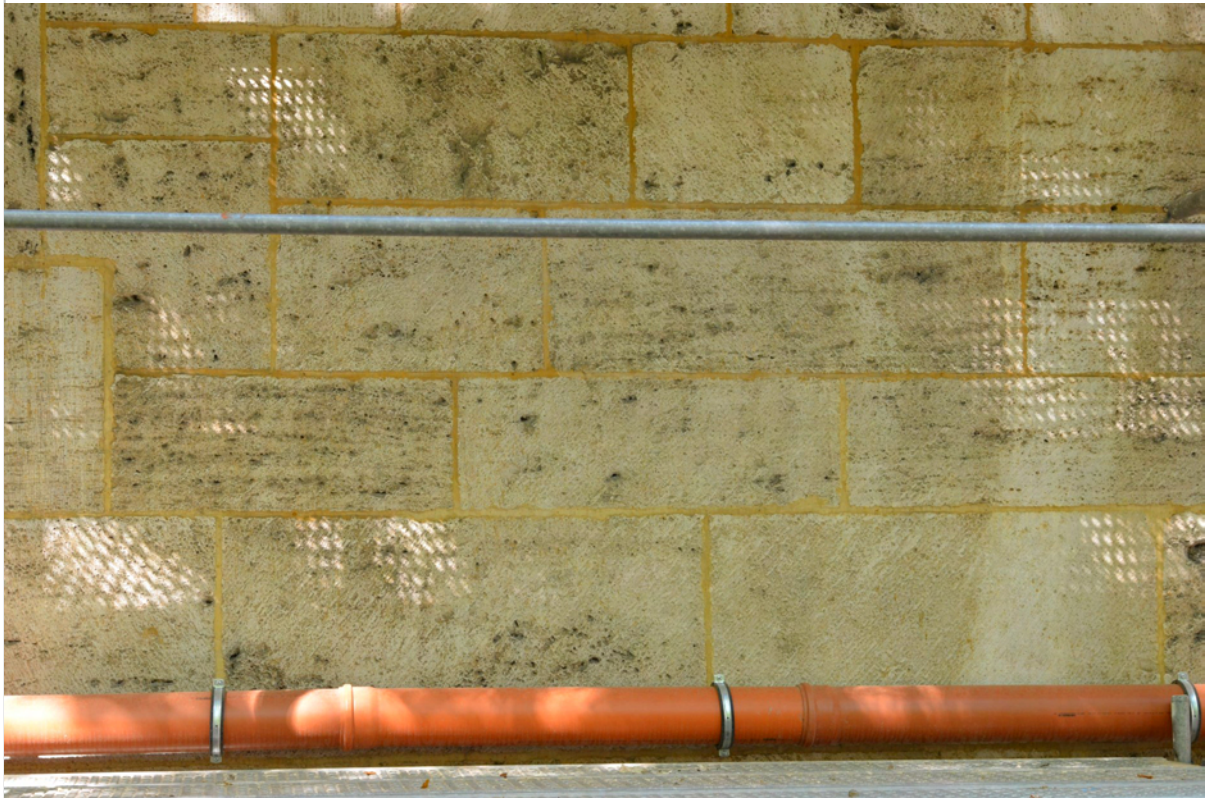
Westfassade
Quadermauerwerk
Vorzustand
Altfugen und Verunreinigung an der Fassade erkennbar

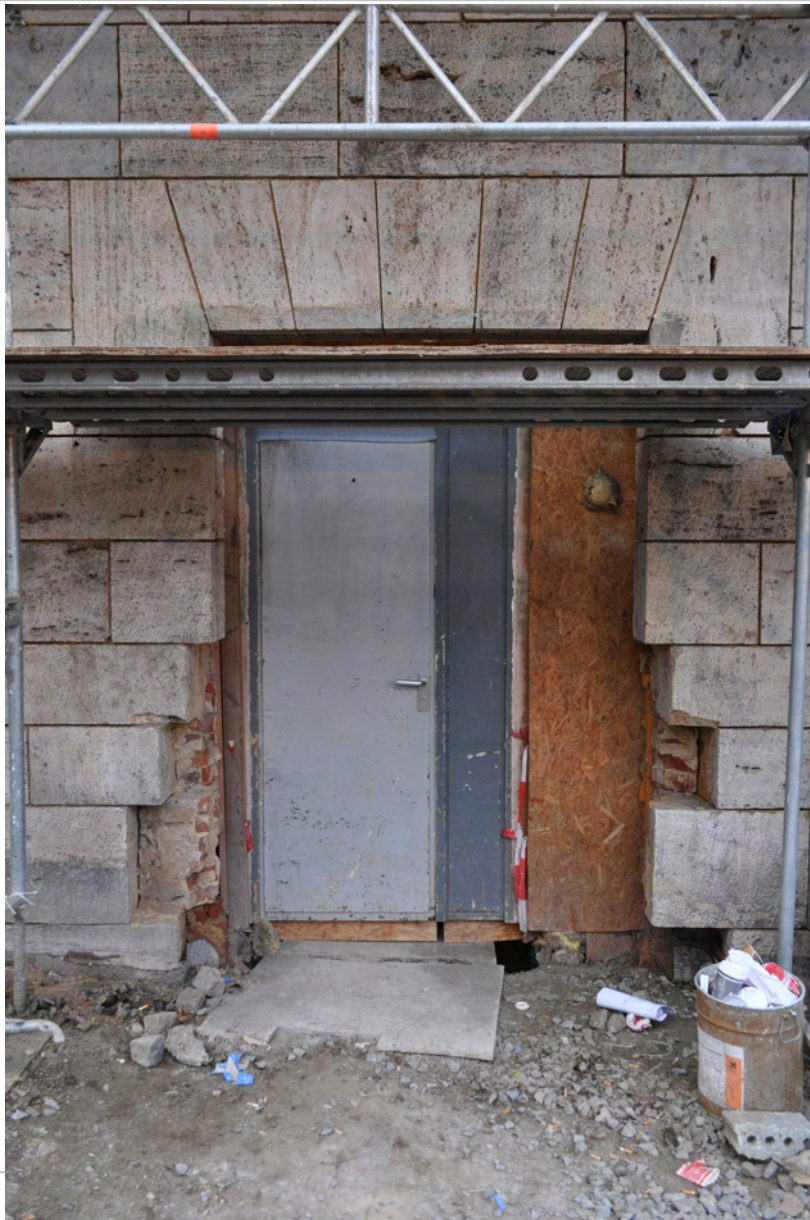
Ostfassade
Mauerwerk, Barrierefreier Eingang
Vorzustand
Verzahnung des Bestandsmauerwerks

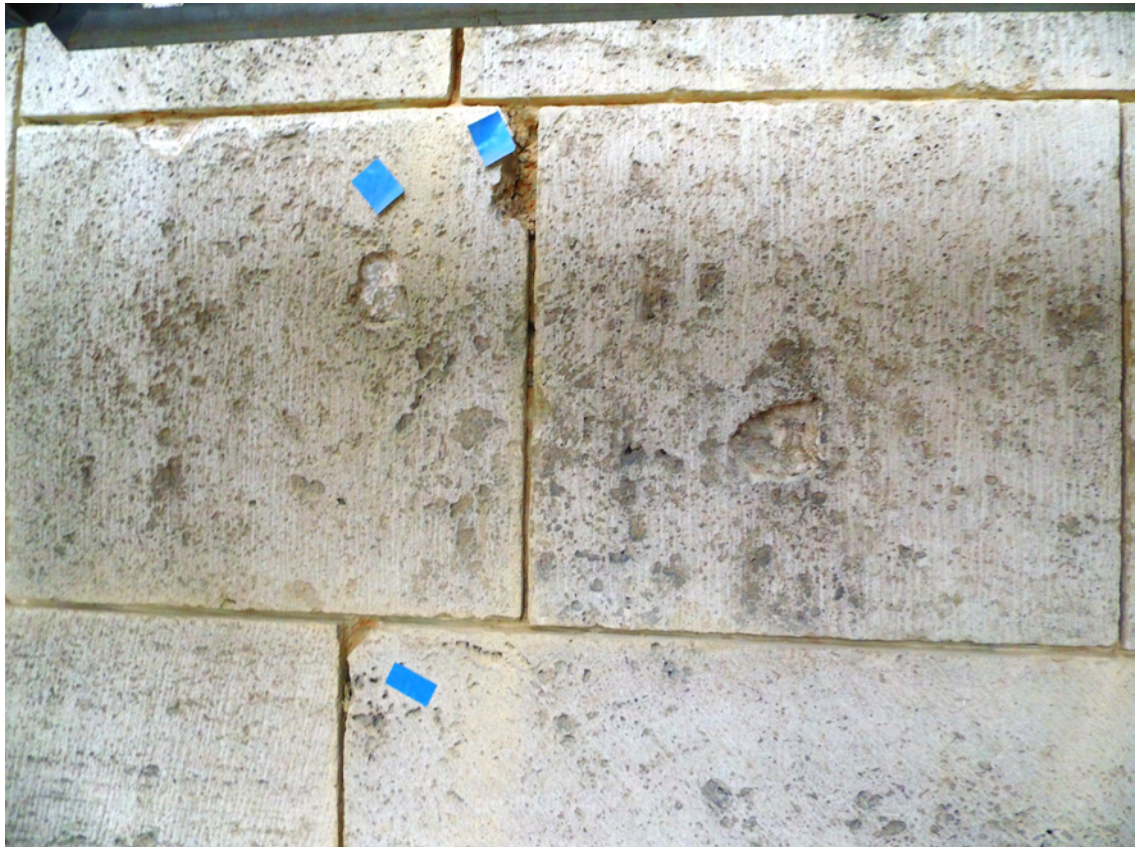
Nordfassade
Quadermauerwerk
Vorzustand
Zustandsfeststellung

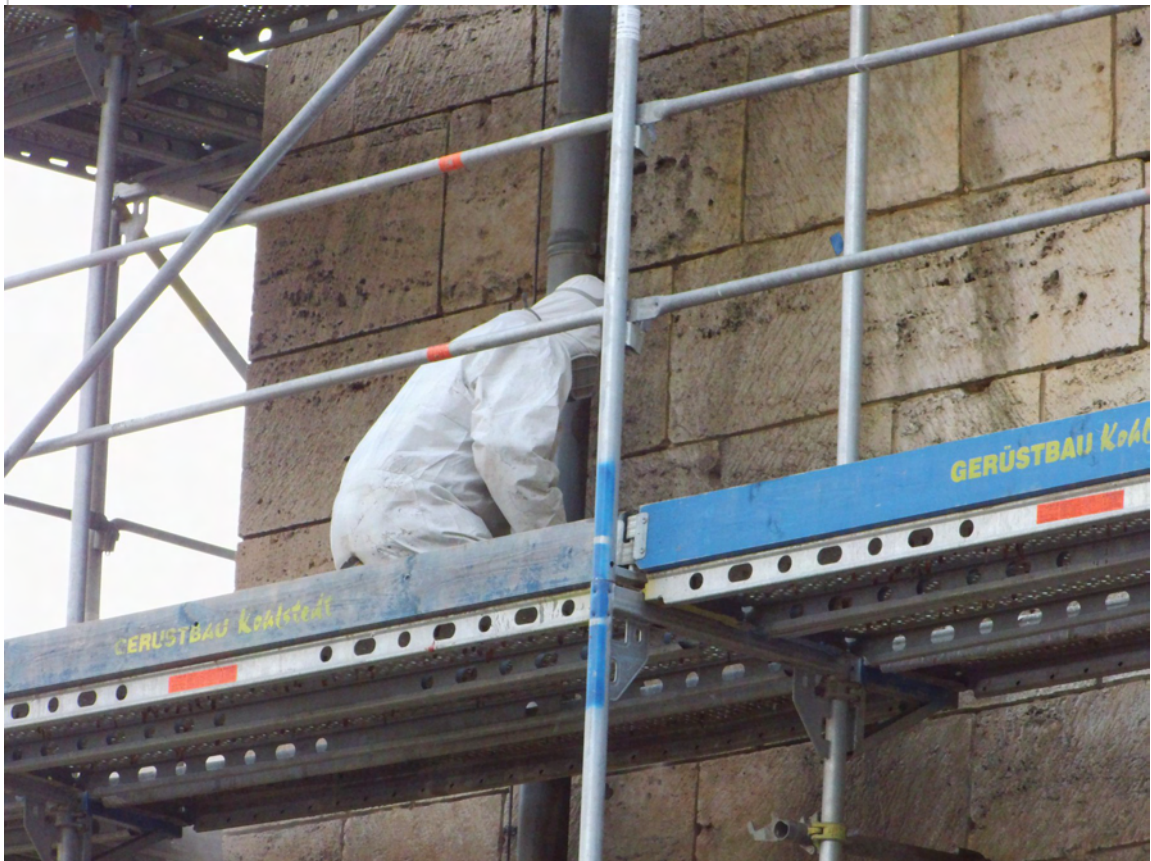
Nordfassade
Quadermauerwerk
Bearbeitung
Reinigung im Jos Verfahren

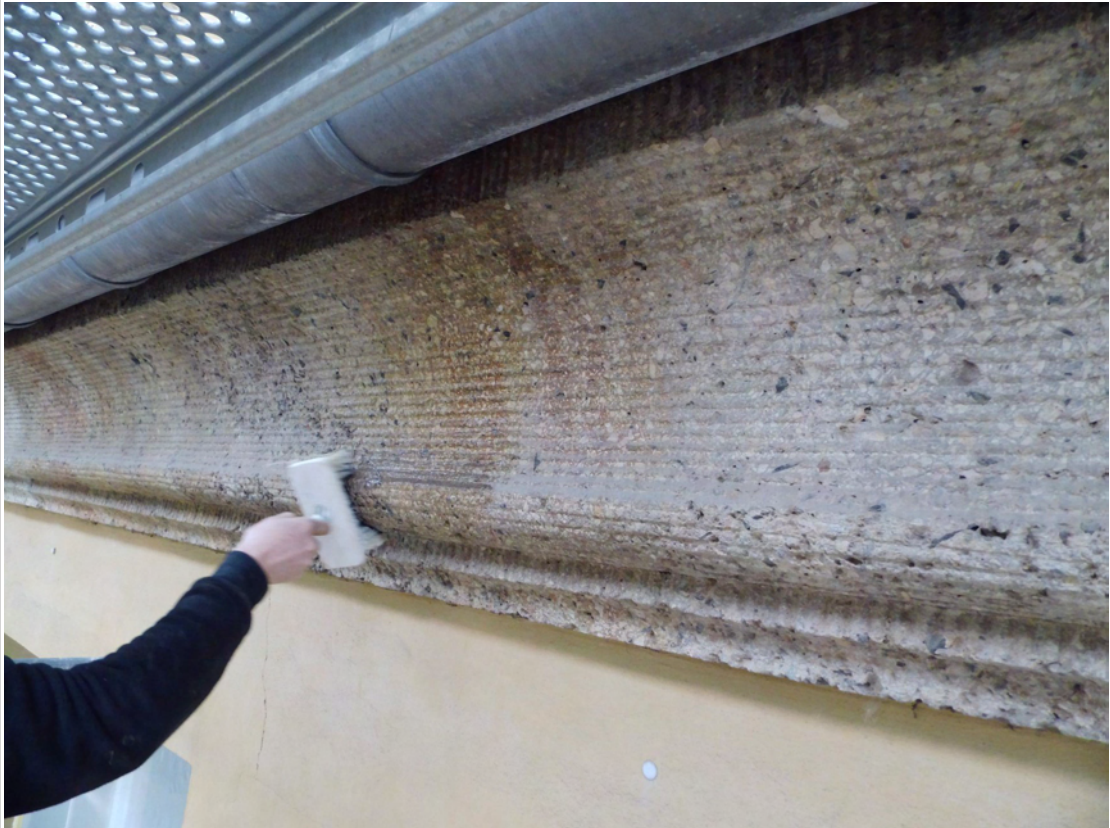
Südfassade
Traufgesims
Bearbeitung
Auftrag von Reinigungspaste und Entroster

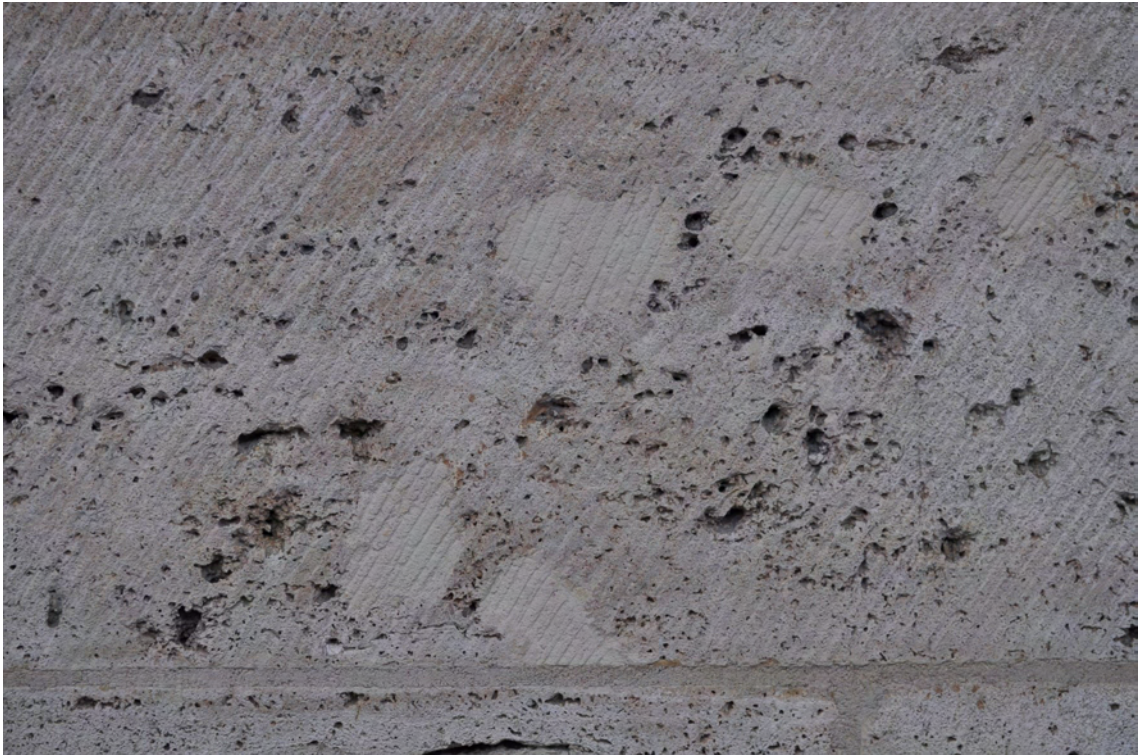
Nordfassade
Quadermauerwerk
Bearbeitung
Nach Reinigung und Eintrag Steinersatz
(abgetrocknet)

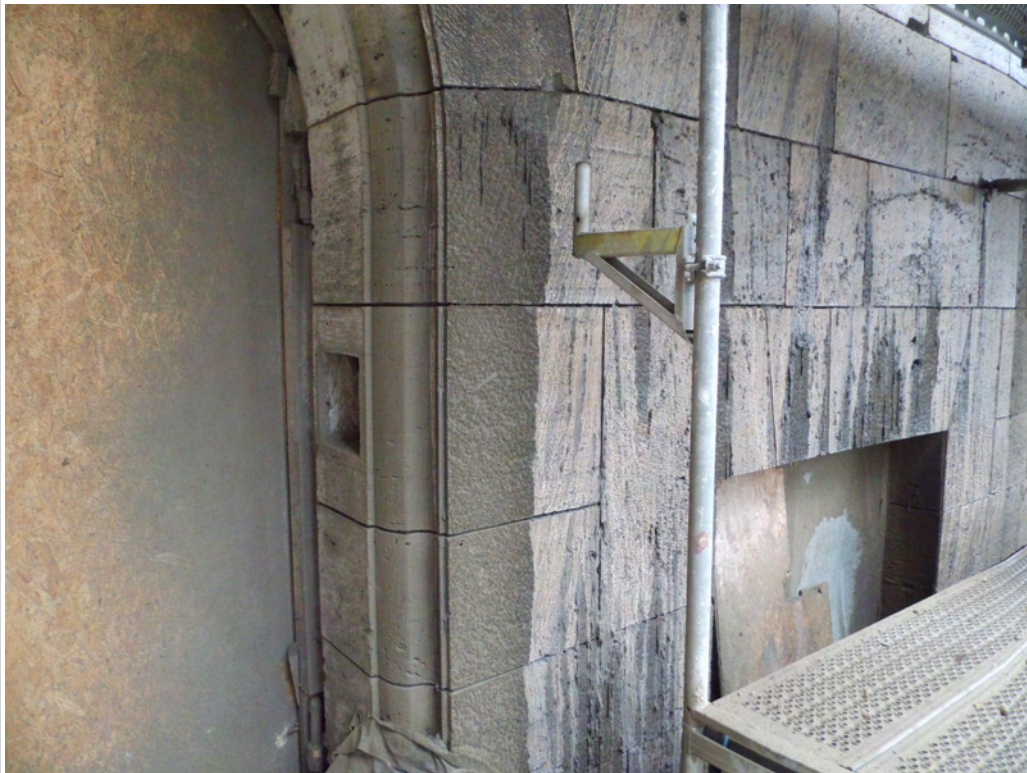
Ostfassade
EG-Quadermauerwerk
Bearbeitung
Fassade während der Reinigung (Schleier von Reini-
gungsgranulat)

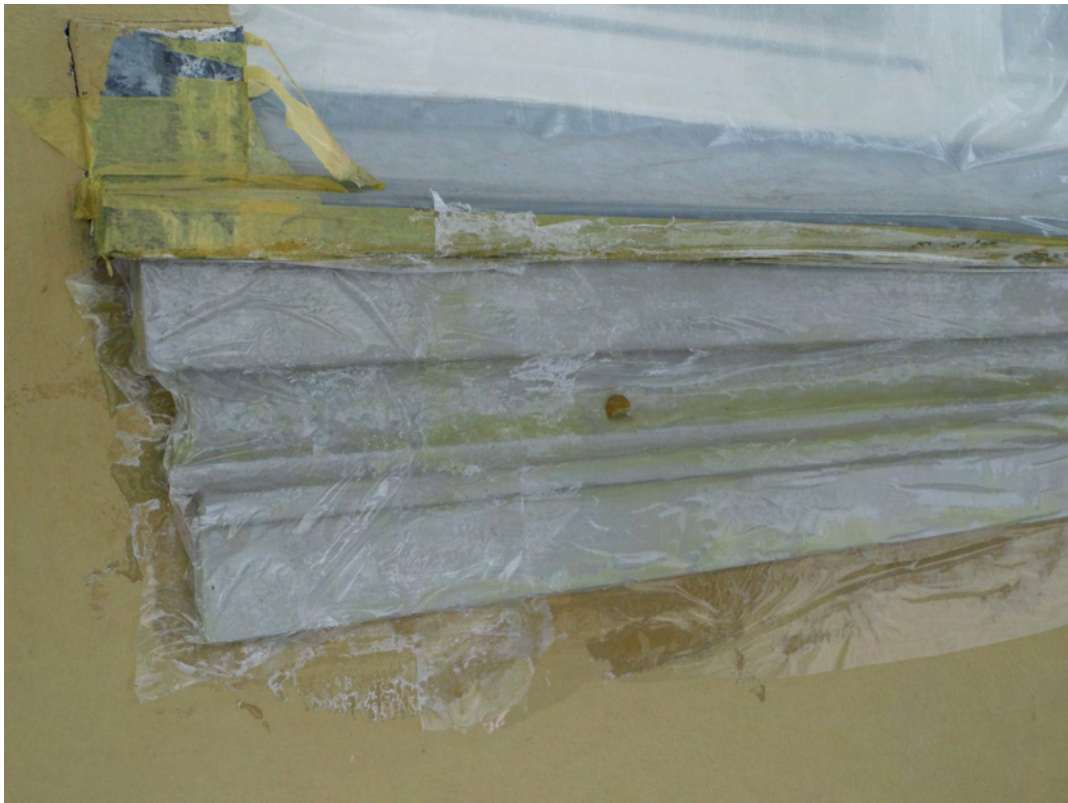
Nordfassade
Sohlbank 3OG
Bearbeitung
Entfernung der Farbe mit Abbeizer, hier Schutz nach
Auftrag

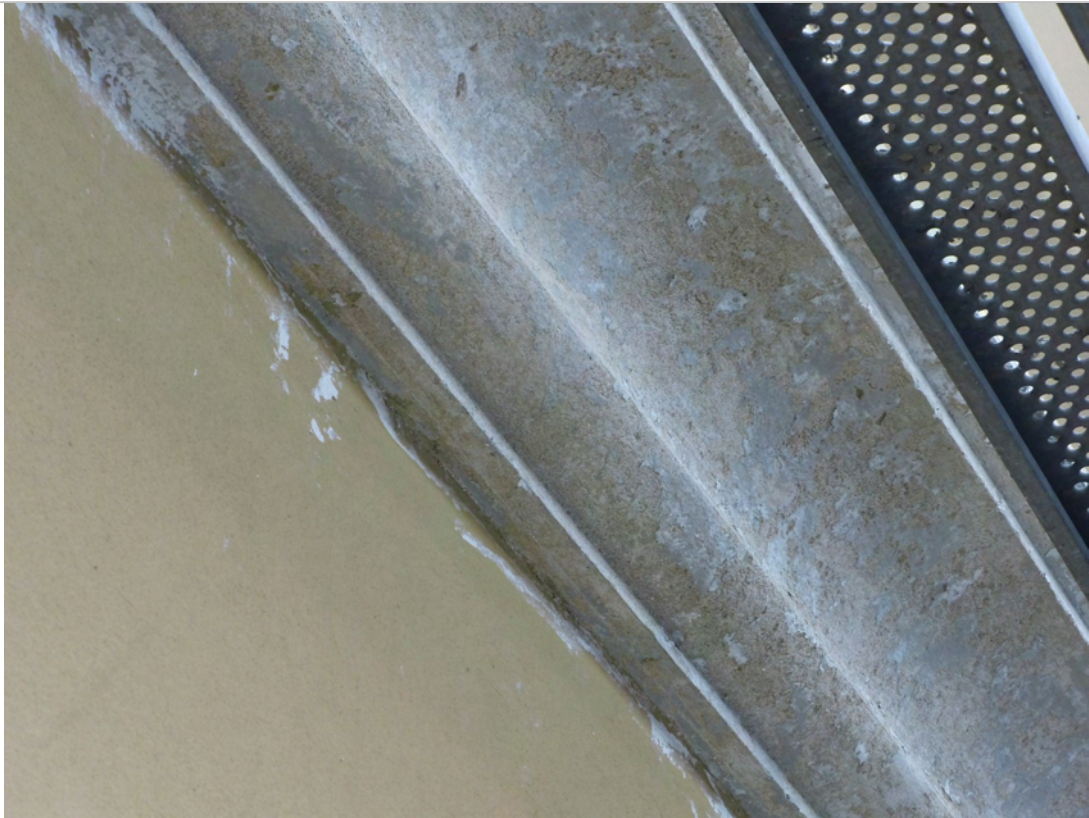
Ostfassade
Gesims am Giebel
Bearbeitung
Entfernung der Farbe mit Abbeizer, hier nach Abnahme
der Folie

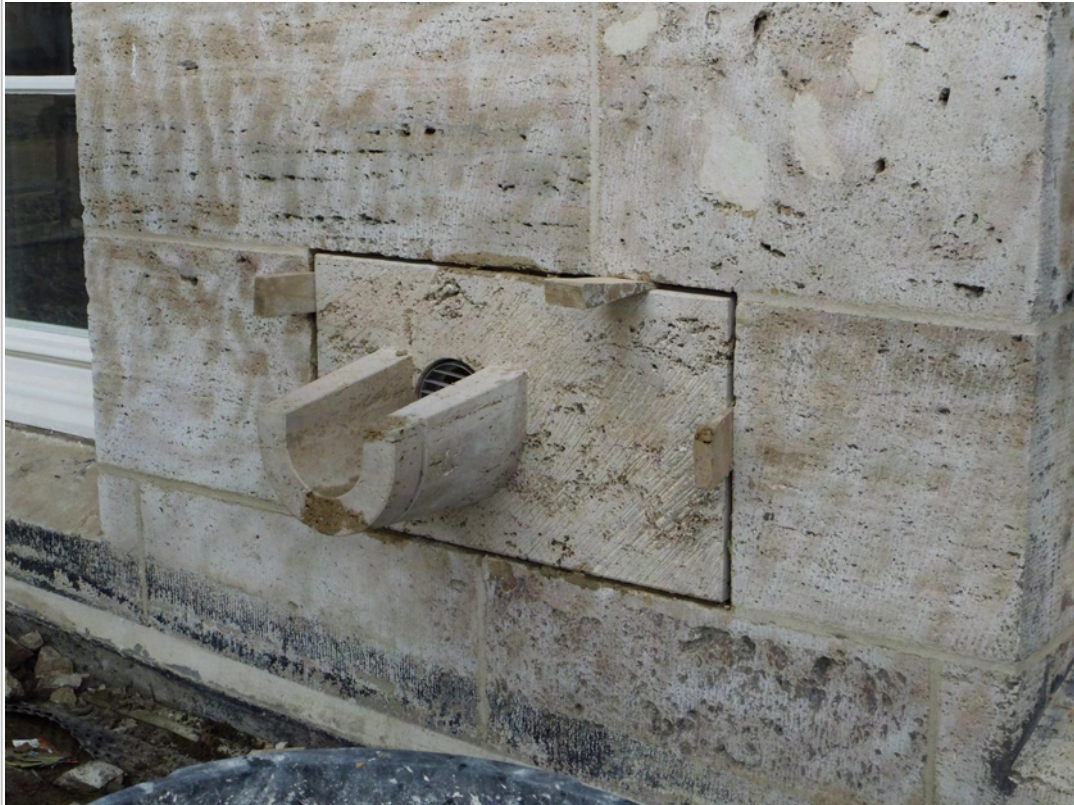
Ostfassade
Wasserspeier
Bearbeitung
Einbau Wasserspeier

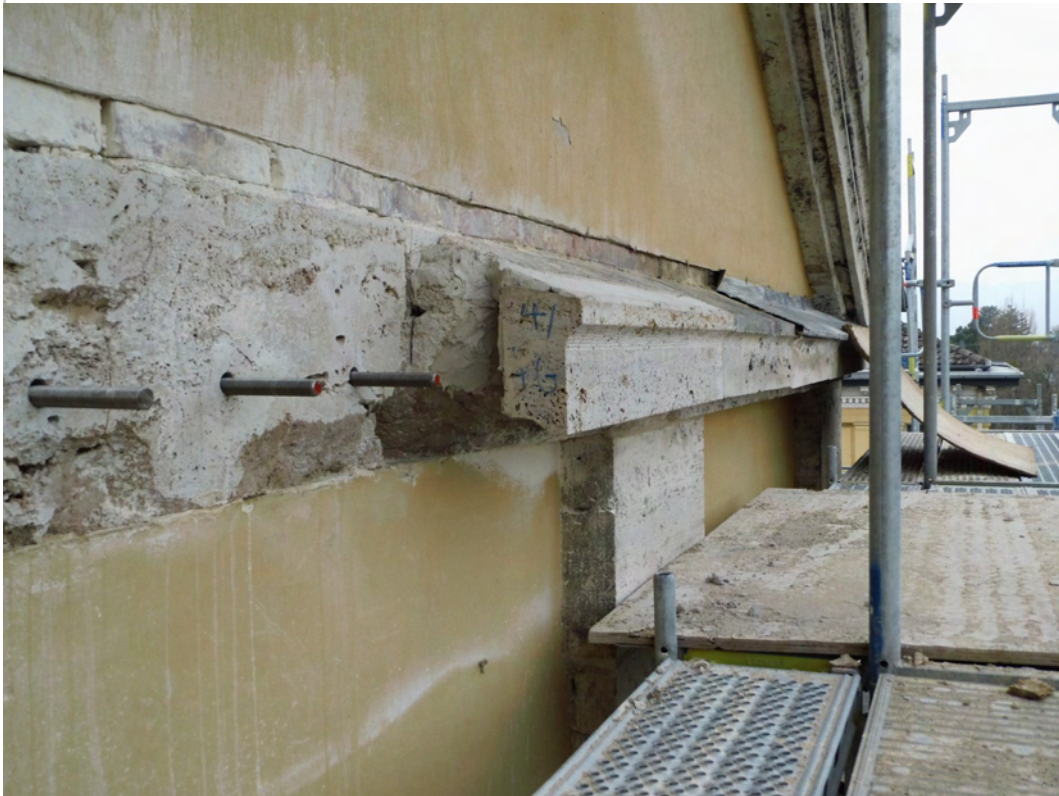
Nordfassade
Gesims am rechten Giebeldreieck
Bearbeitung
Ausarbeitung von profilierten Vierungen/Neuteile

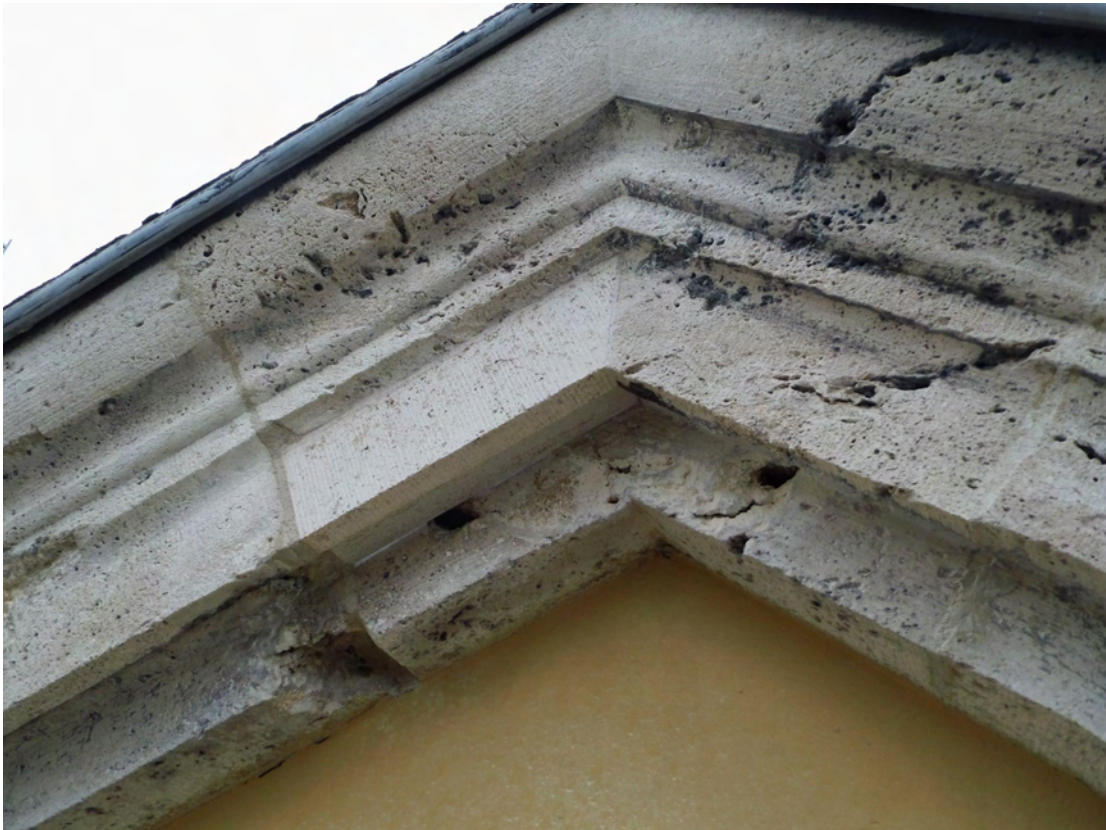
Nordfassade
Gesims am rechten Giebeldreieck
Bearbeitung
Einsetzen von Vierungen

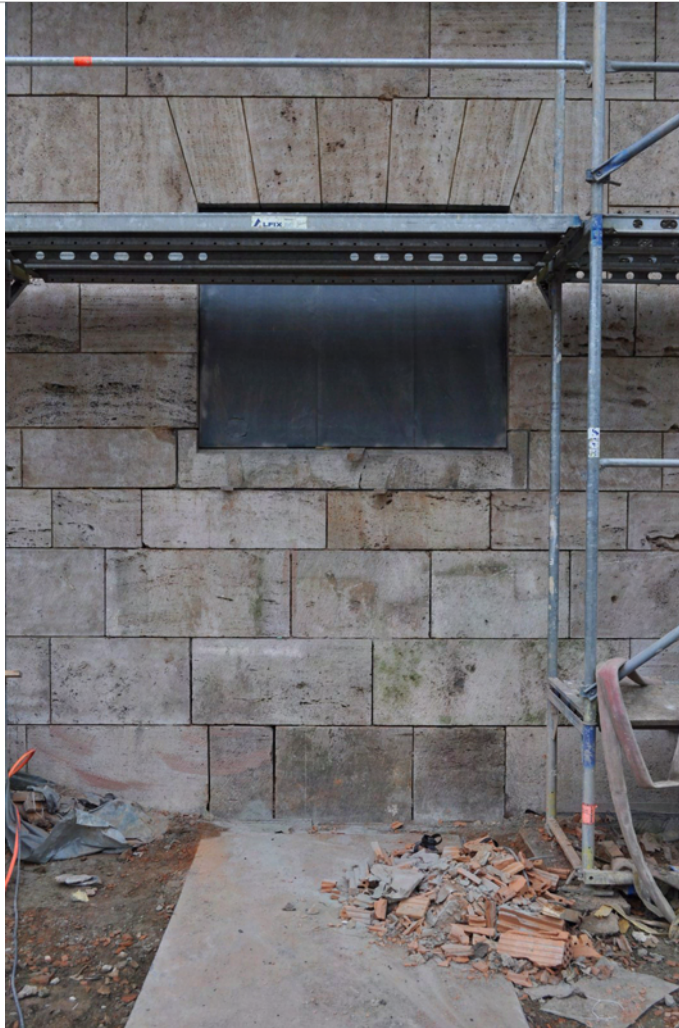
Nordfassade
Quadermauerwerk EG
Bearbeitung
Einsetzen von Altbestandwerkstücken incl. Sohlbank in
die ehem. Bauteilöffnung

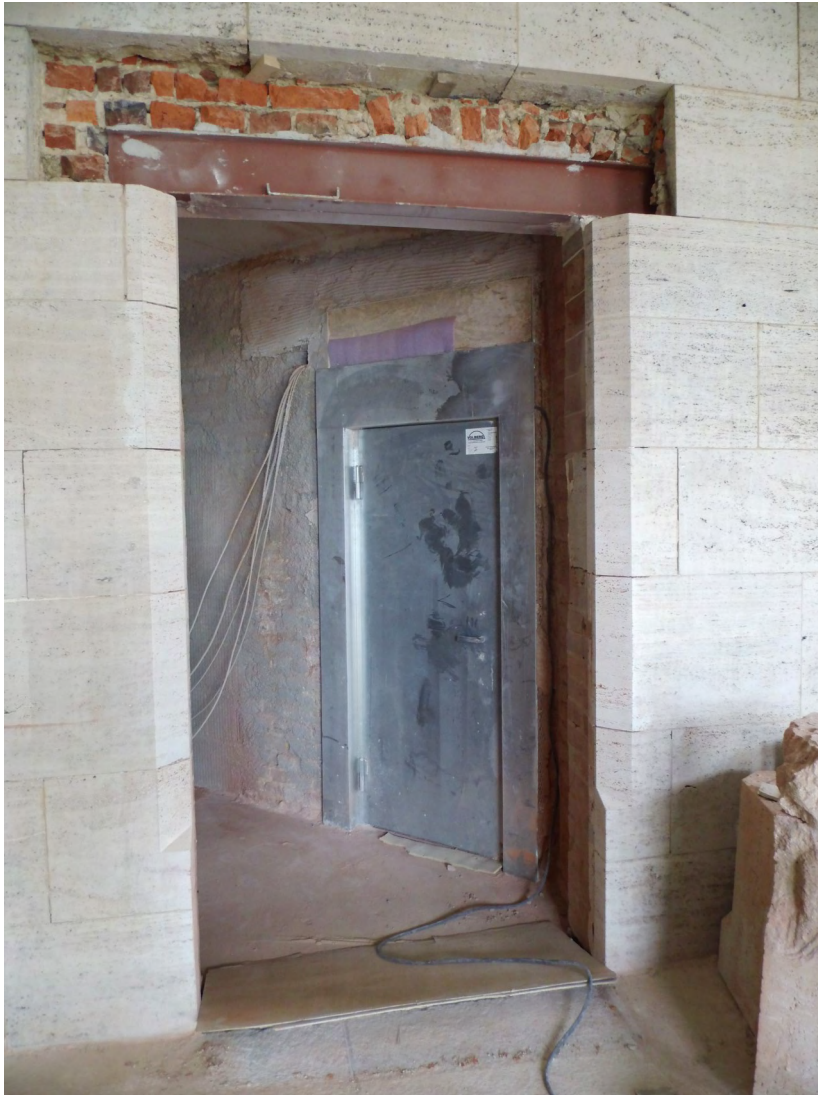
Nordfassade Turm 1 EG
Quadermauerwerk, Neuer Eingang
Vorzustand
Durchbruch und Anarbeitung der Fasen

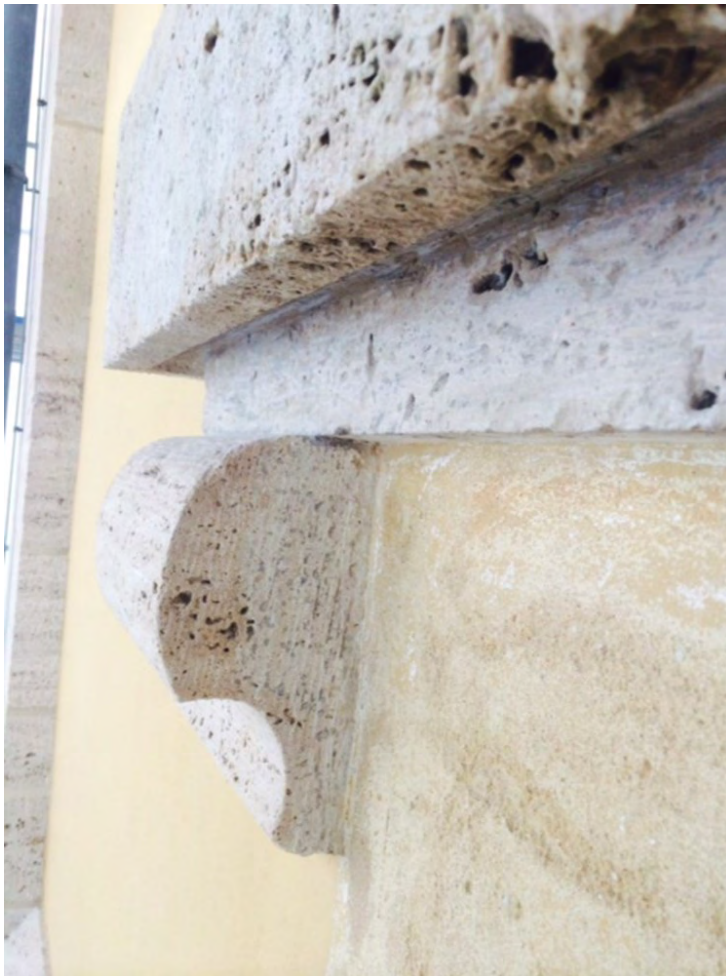
Wetsfassade
Konsole unter Sohlbank
Bearbeitung
Nach Reinigung mit Abbeizer und manueller
Bearbeitung

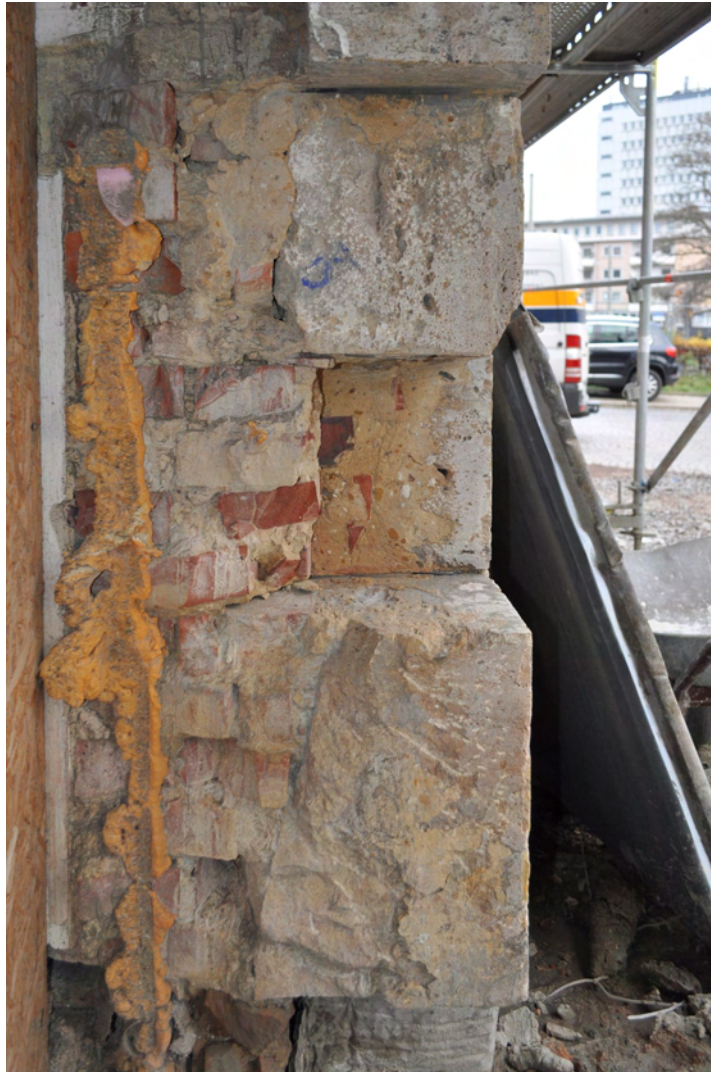
Ostfassade
Barrierefreier Eingang
Bearbeitung
Vorzustand Leibungstiefe nach Abbruch Bau-
türöffnung

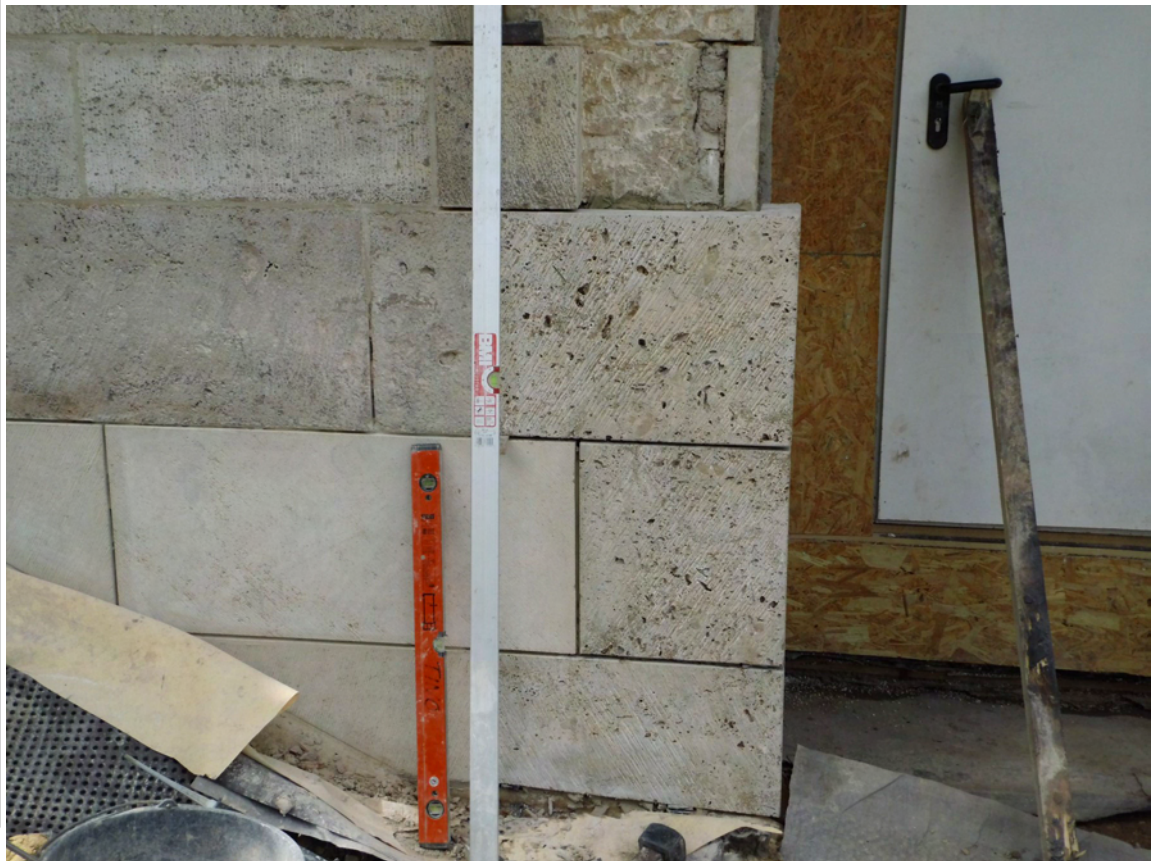
Ostfassade
Barrierefreier Eingang
Bearbeitung
Einbringen von Vierungen und Hakensteinen

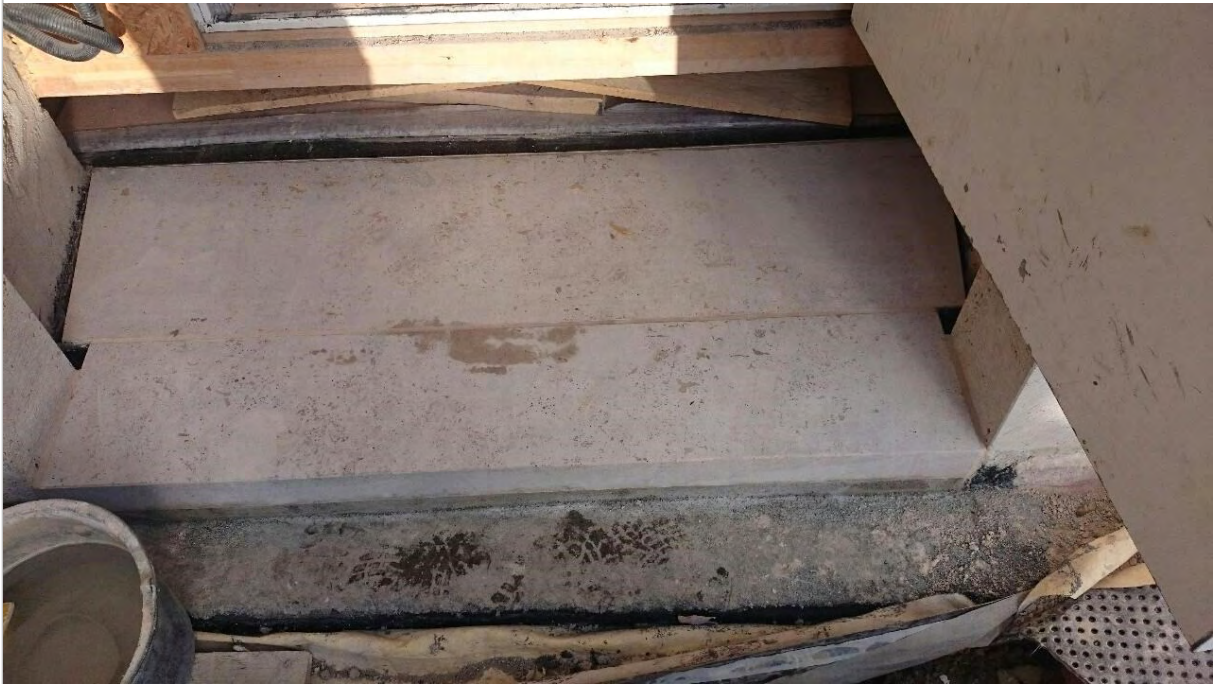
Ostfassade
Barrierefreier Eingang
Bearbeitung
Ansicht nach dem Einbau der Schwelle

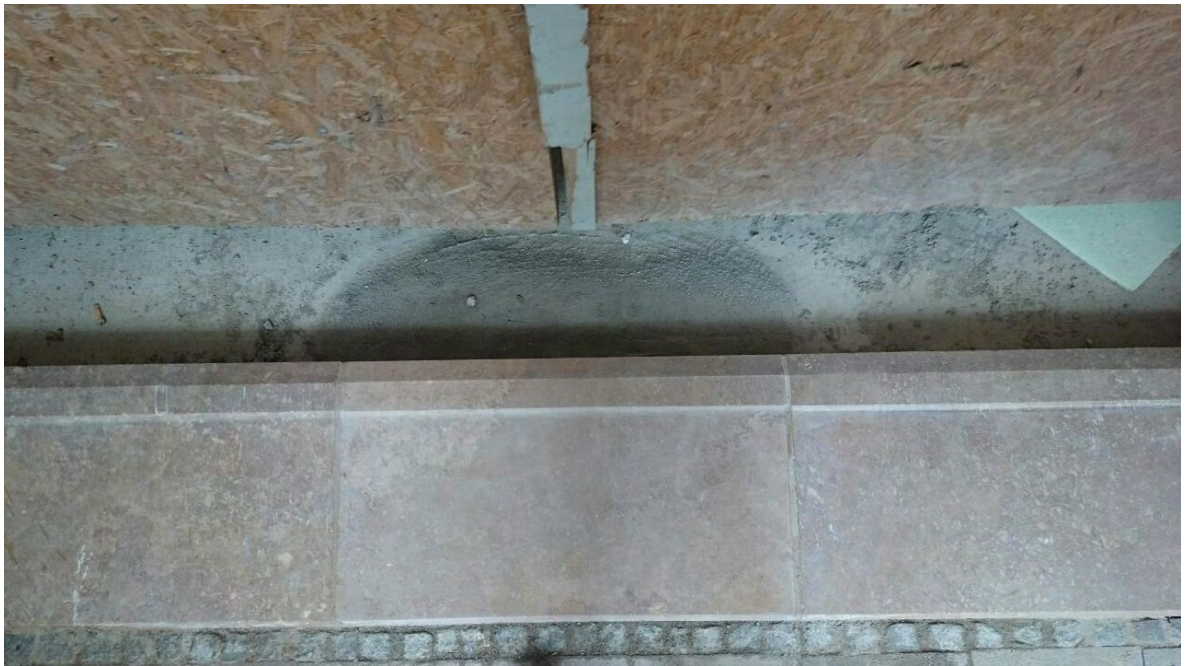
Westfassade EG
Schwelle Toreinfahrt
Bearbeitung
Nach Einbau der Neuteile, 3-teilige Schwelle

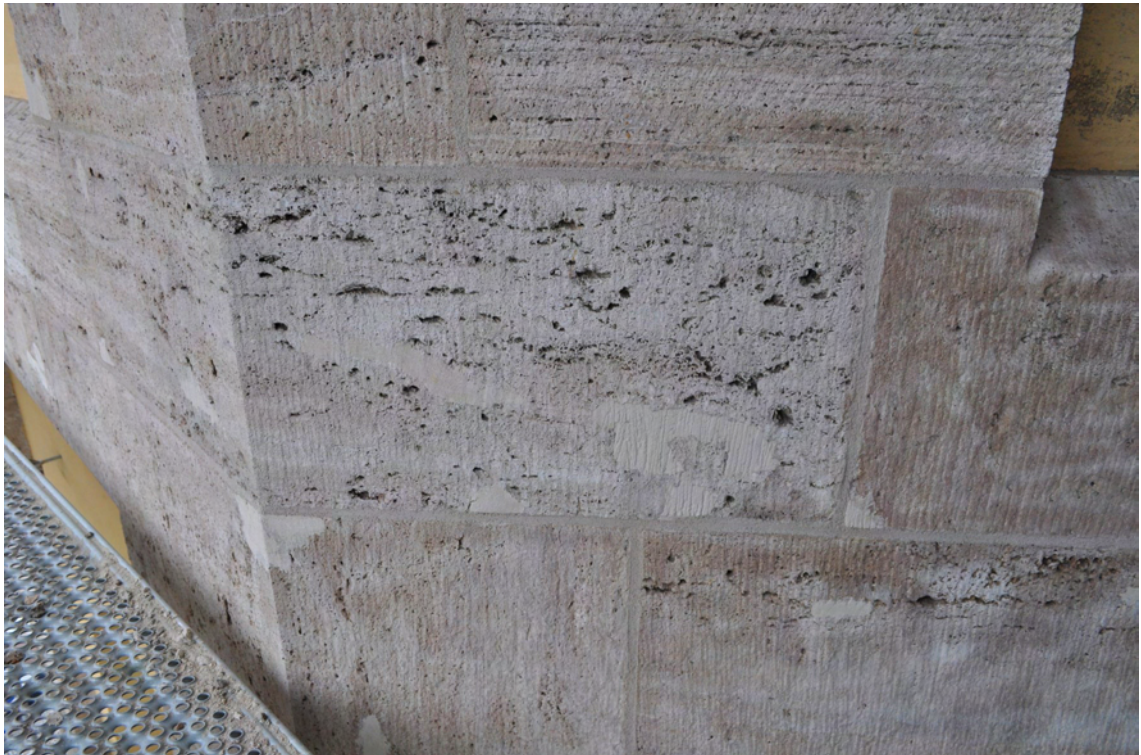
Ostfassade/Nordfassade
Quadermauerwerk
Bearbeitung
Nach Einbringen des Fugenmörtels und der
Steinergänzungsmasse
