Dokumentation

Katholische Pfarrkirche St. Cyriakus

Sanierung Ziegel-Natursteinfassade

Reichenbach, Oktober 2015

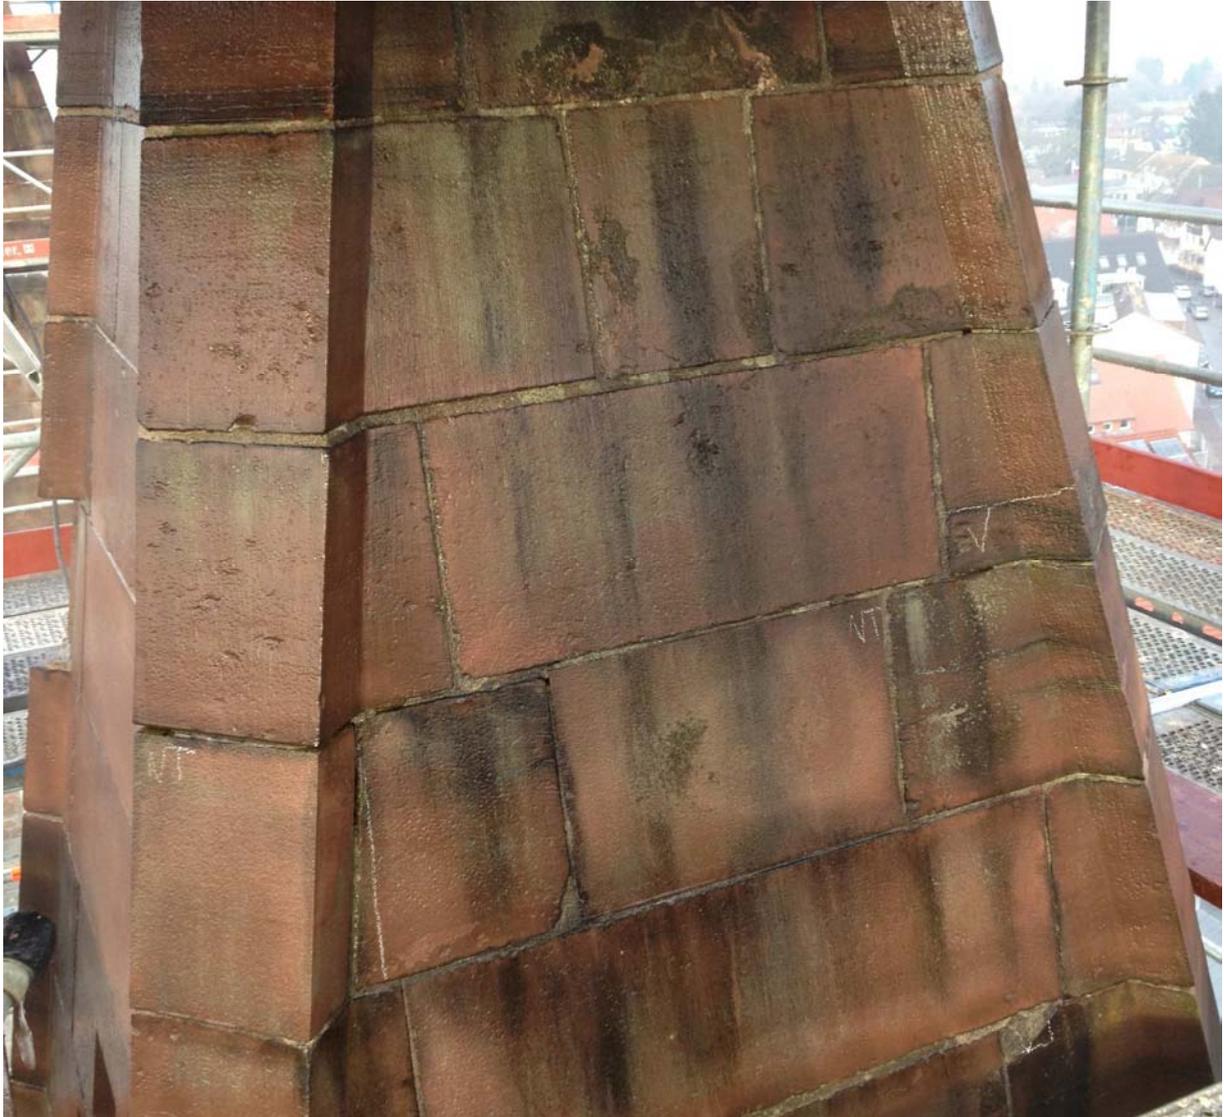
Vorzustand als Einzelfläche am Turmhelm

Starke Schmutzablagerungen bzw. Patina an den Natursteinoberflächen wurden mit dem JOS Verfahren nachgereinigt und egalisiert, jedoch unter der Maßgabe einer schonenden Reinigung, nicht komplett entfernt. Eine weiterführende Reinigung mit erhöhtem Druck hätte eine Zerstörung der originalen Oberflächenbearbeitung und einen zu starken Substanzverlust bedeutet. Vorab wurden sämtliche Krusten oder Grünbewuchs manuell ausgedünnt und entfernt.

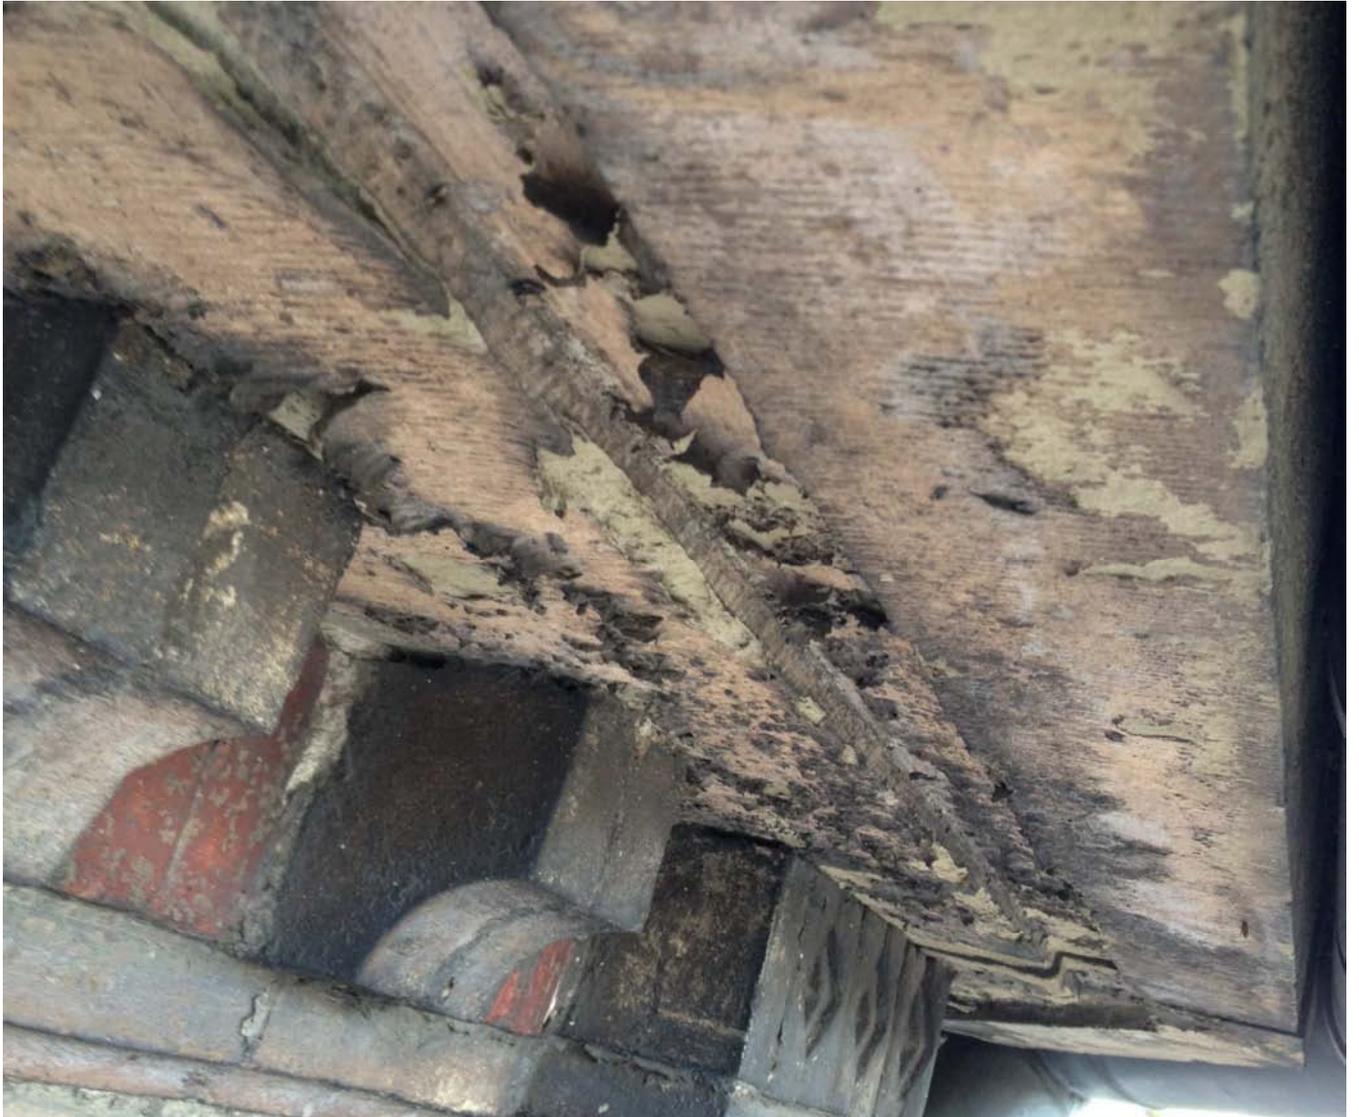
Vorzustand Krusten am Traufgesims

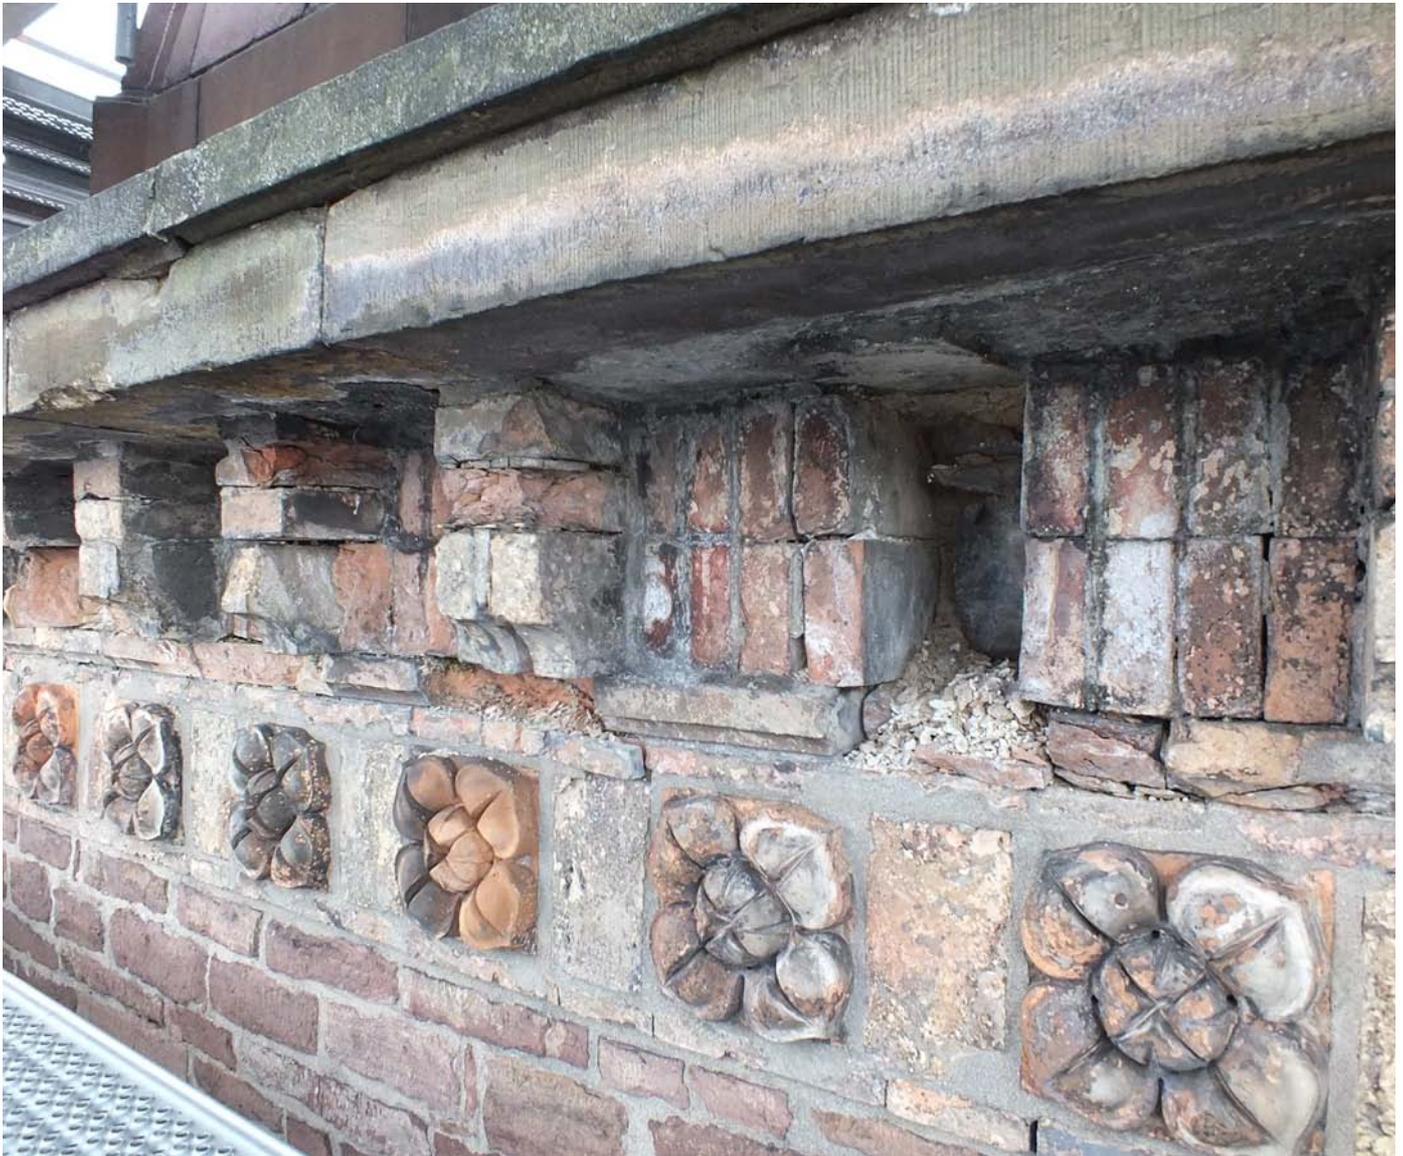
Bestandsfläche Zahnfries Ziegel unterhalb Turmhelm

Ein umfangreicher Austausch der Einzelziegel war durch Witterungsschäden am Zahnfries unter der Turmhelmverdachung und im Bereich der Bögen zum Glockenstuhl nötig. Diese waren wie die Säulen Teils aus Beton bereits erneuert wurden.

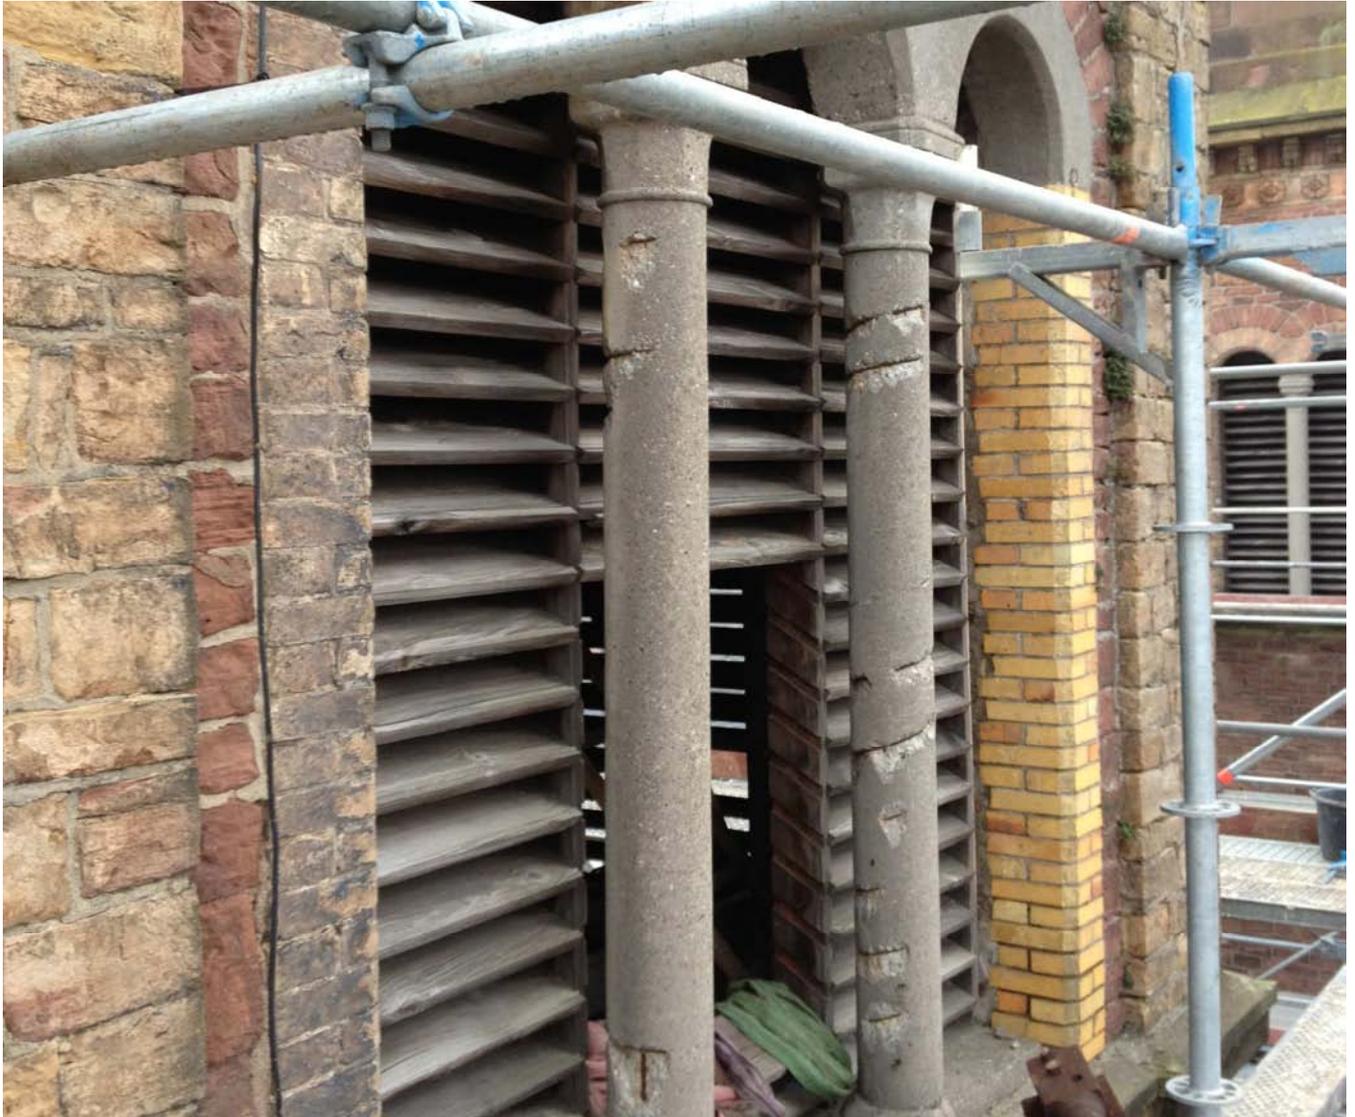
Rostsprengung an den Betonelementen der
Schallöffnungen

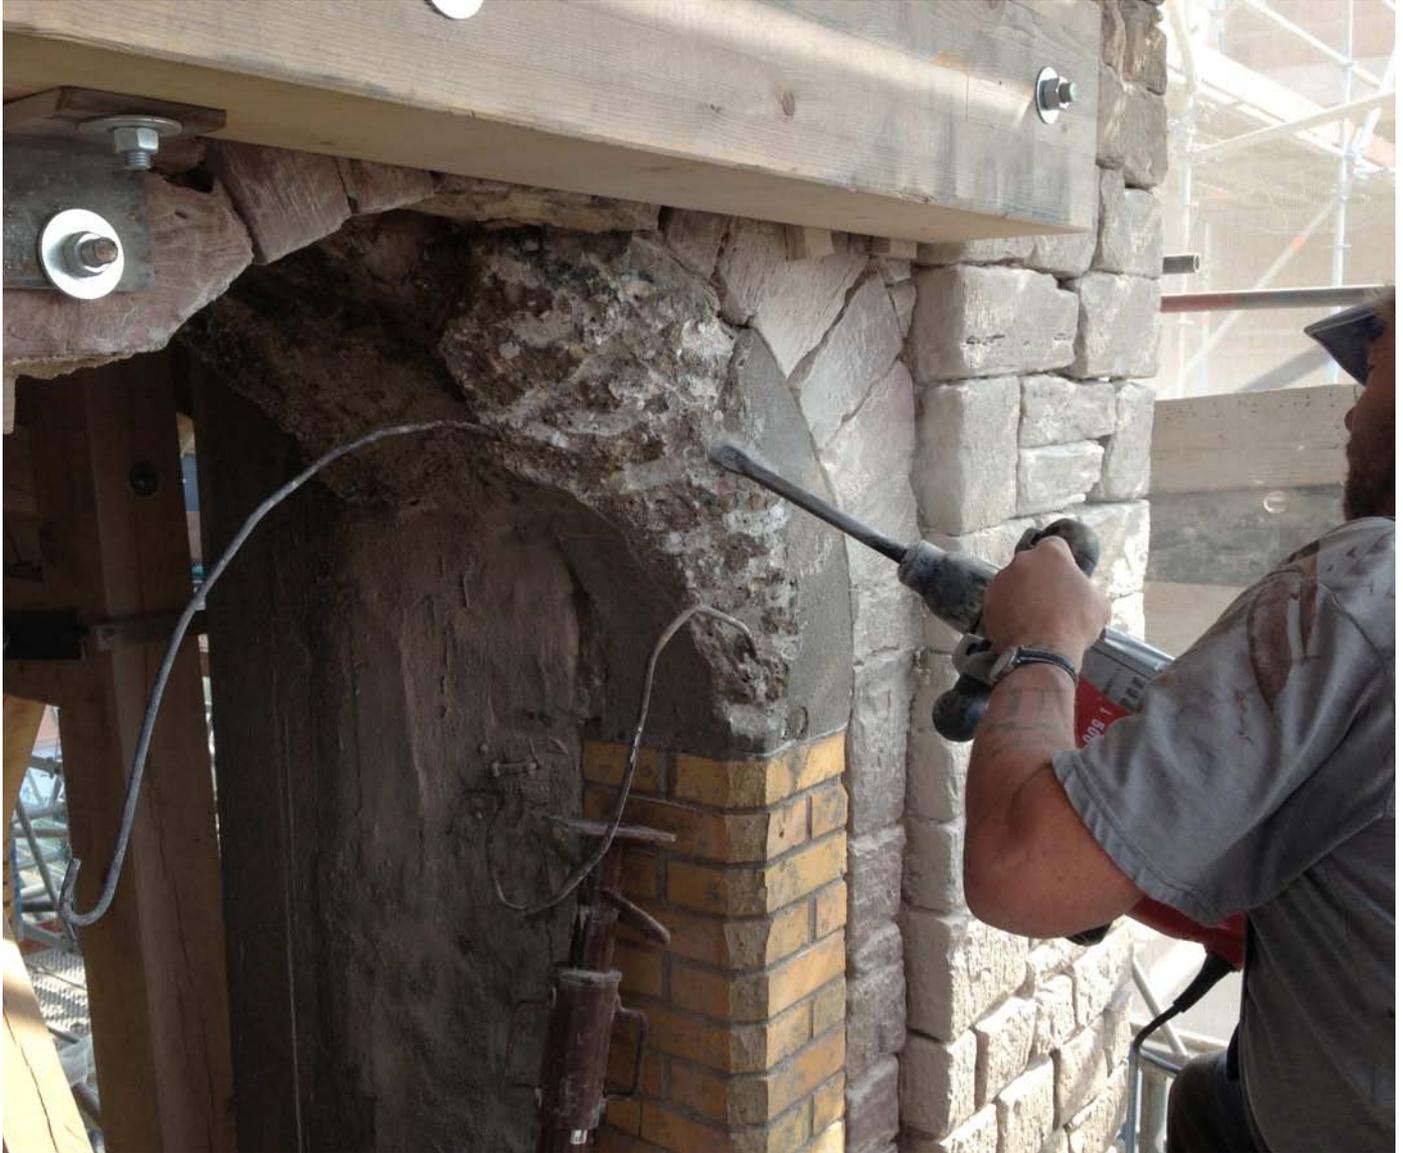
Rückbau schadhafter Betonbogen

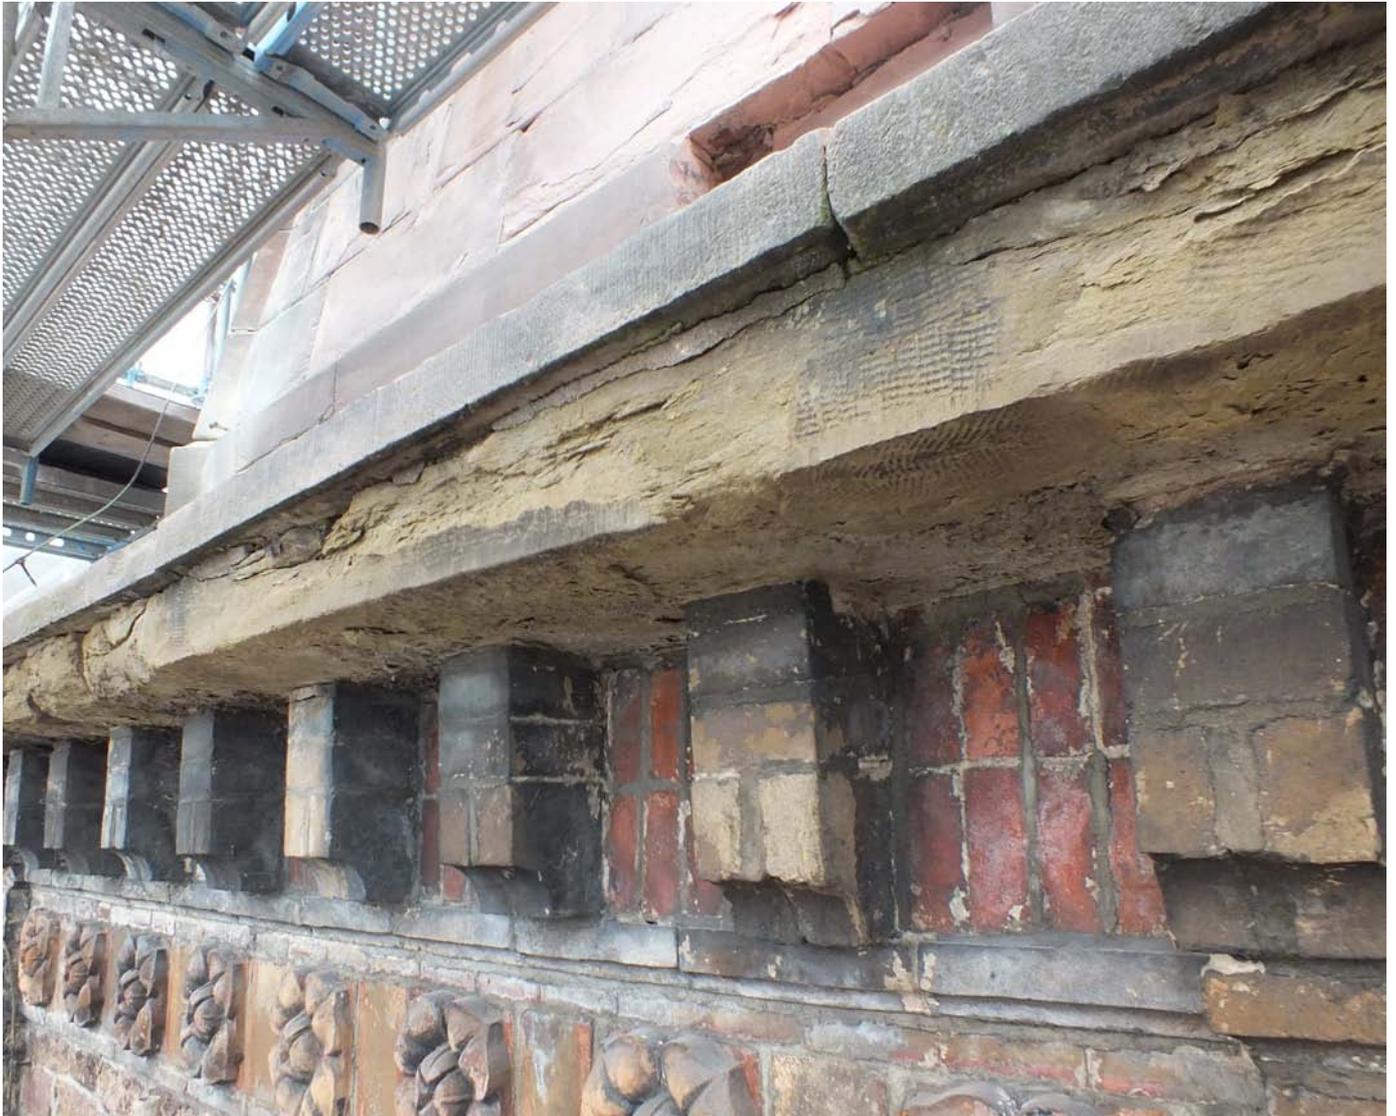
Abgängiges Traufgesims unter der
Turmhelmverdachung

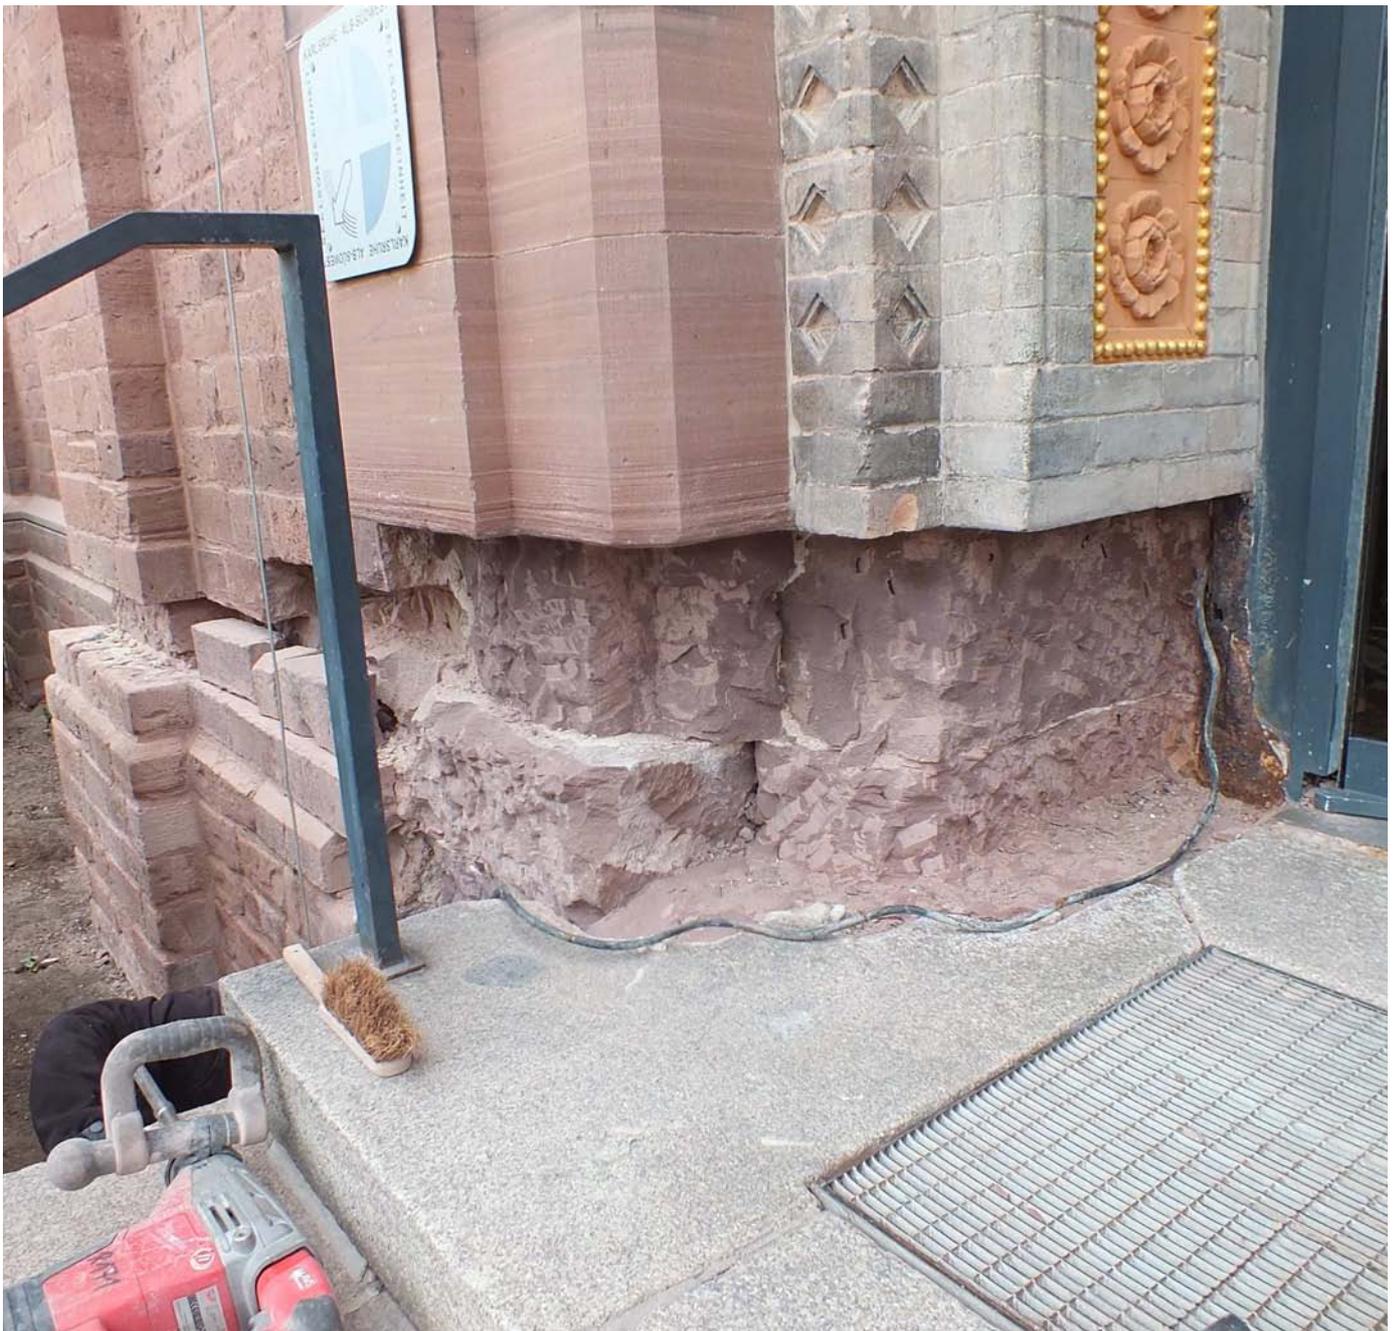
Rückbau der geschädigten Teile

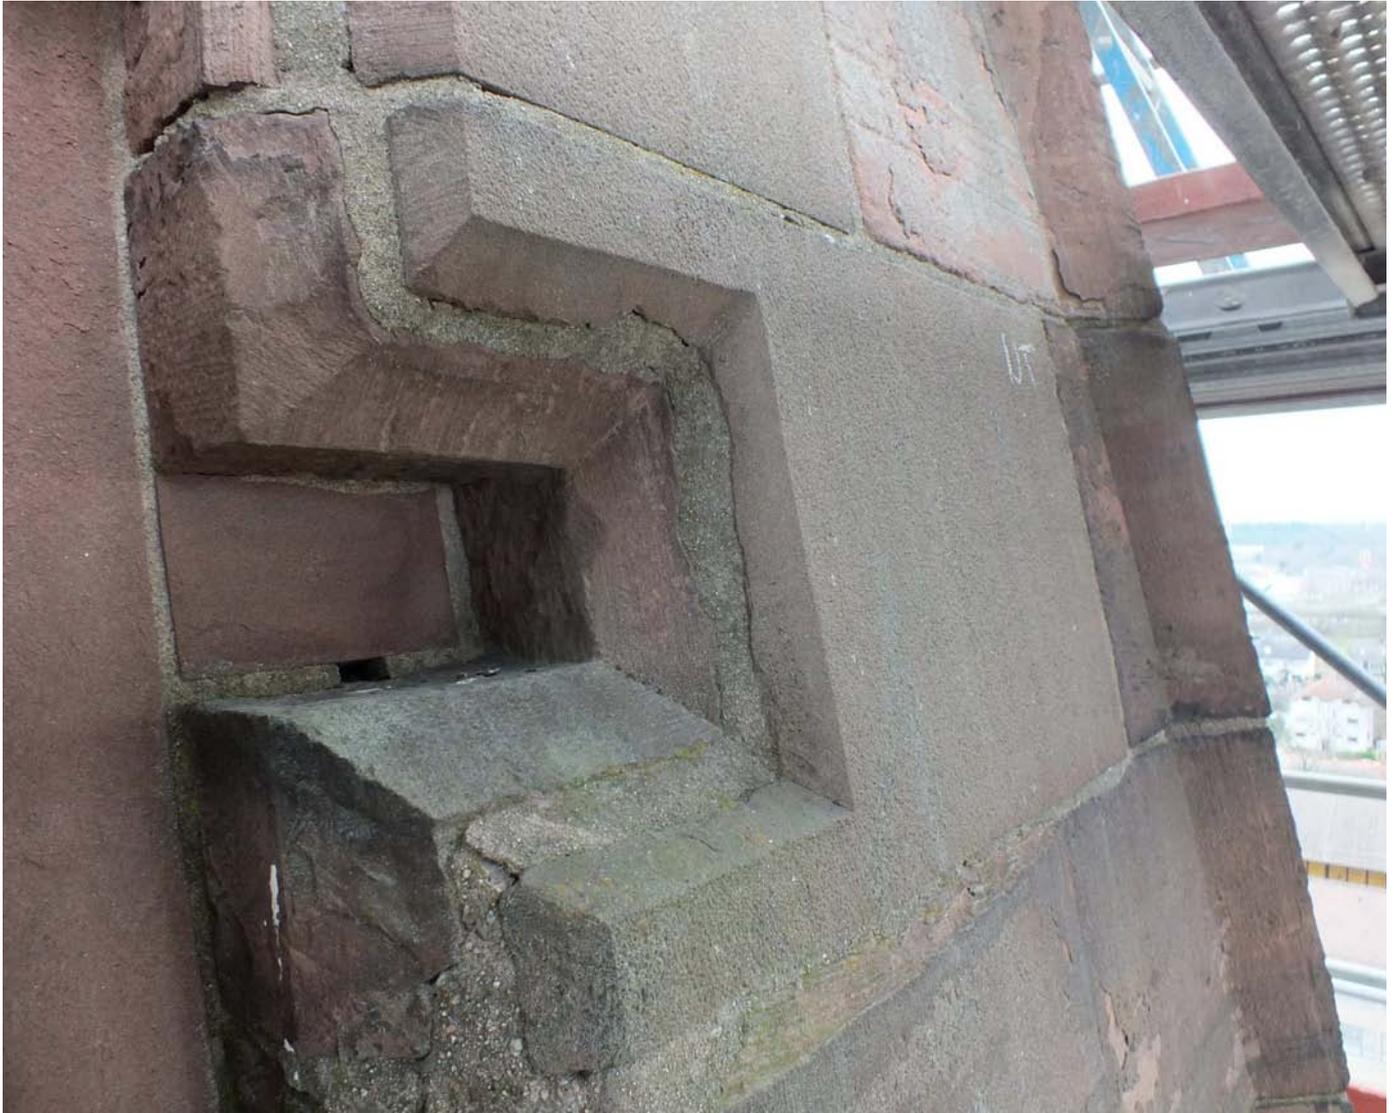
Im Turmbereich und an Gesimsen wurden die meisten Teile erneuert, da u.a. durch eine vorangegangene Restaurierungsmaßnahme an den Turmspitzen Natursteinplatten in zu geringer Einbautiefe und fehlender Rückverankerung verbaut wurden und zu dem zahlreiche Elemente durch Witterungseinflüsse am meisten zerstört waren. Alle Säulen des Glockenstuhls wurden in Naturstein erneuert, da vorhergehende aus Beton durch Rostsprengung der Bewehrung sehr geschädigt waren. Etwa 950 Stück Mauersteine wurden wegen Rissbildung oder starken Schäden im Gefüge ausgetauscht. Die restlichen Teile der Fassade wurden punktuell erneuert.

Steinaustausch aus vorhergegangener Baumaßnahme
Am Turmhelm
Platten ca. 3cm stark und ohne Rückverankerung

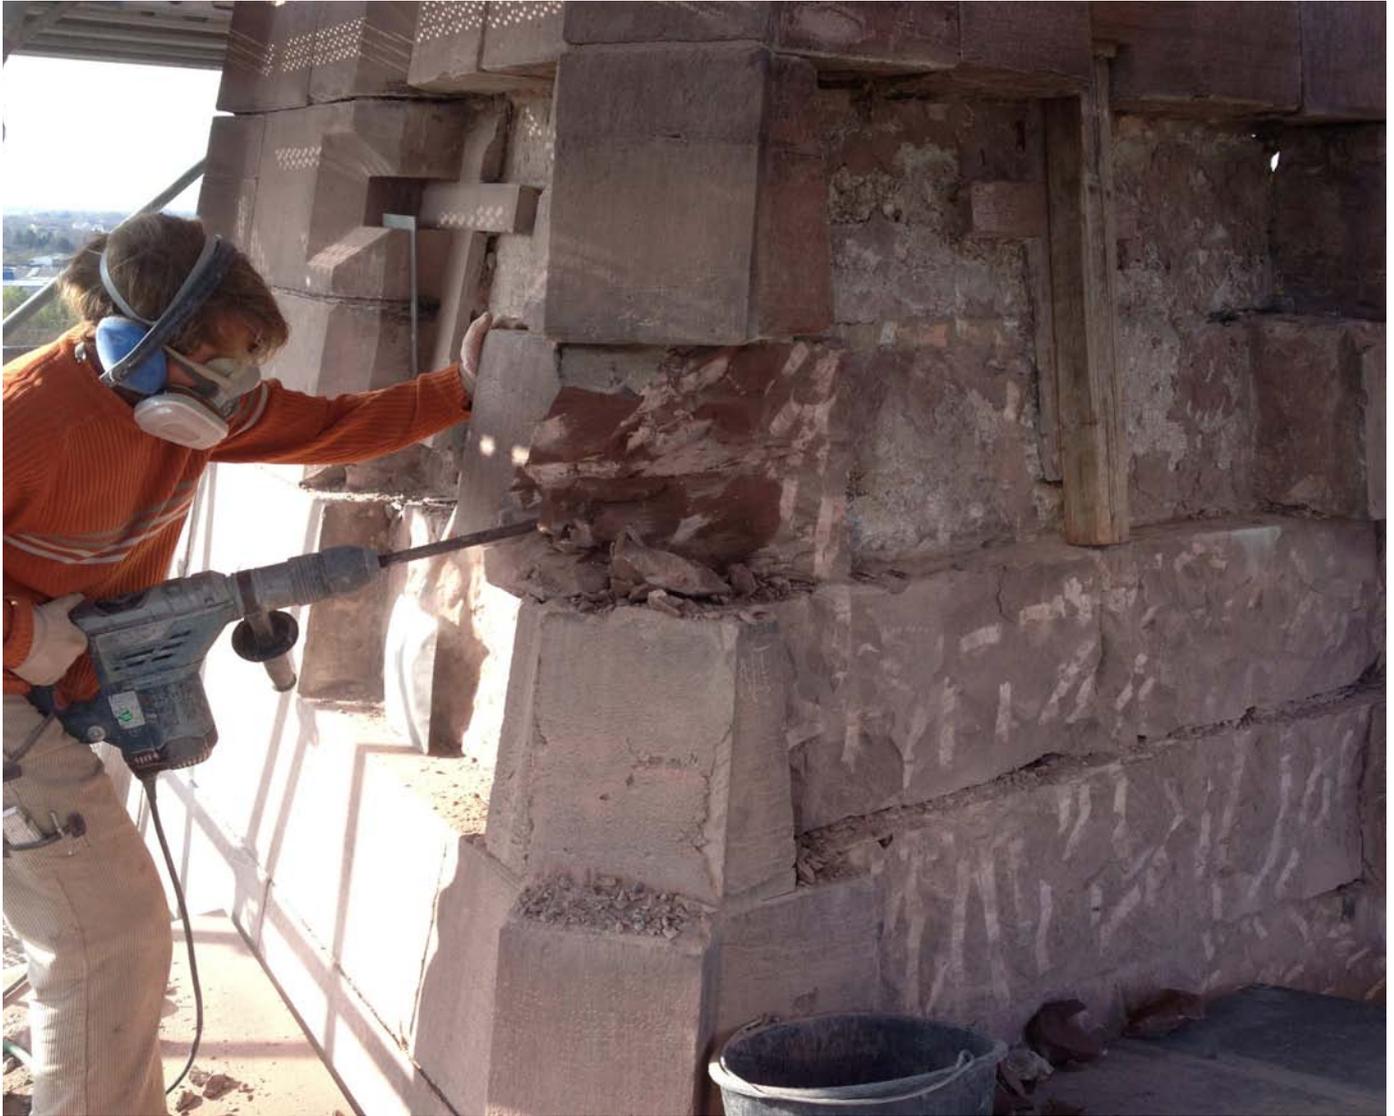
Umfangreicher Rückbau der schadhaften
Natursteinelemente

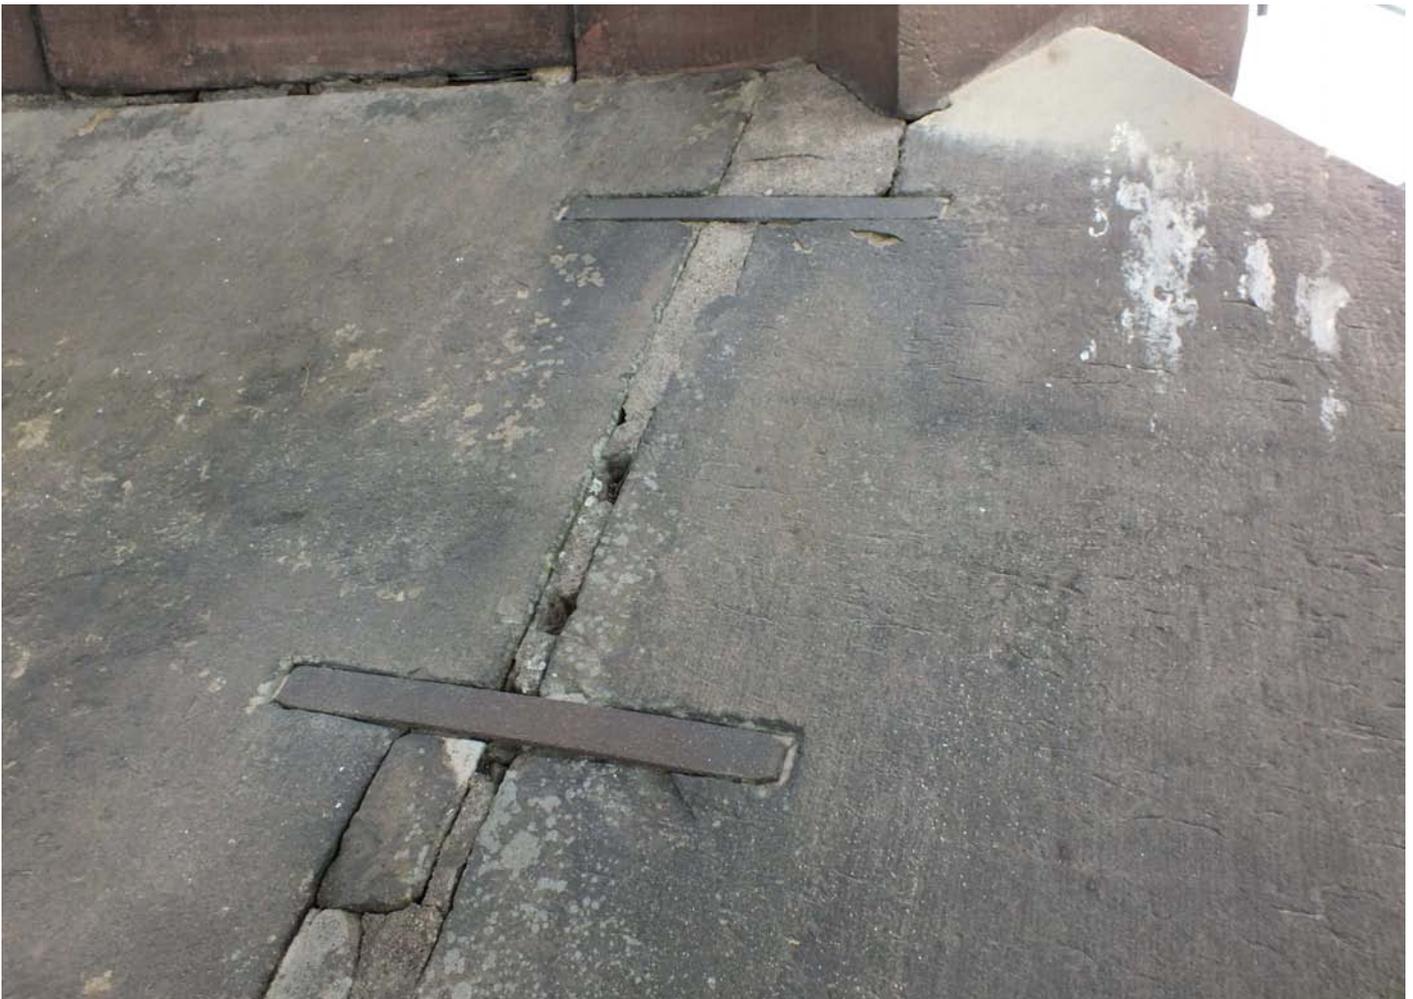
Abgängige Bestandsfuge und Eisenklammern mit Rostsprengung an der Turmhelmverdachung

Sämtliche Fugen an Verdachungen oder Wasserschlägen der Gesimse wurden aufwändig mit Blei vergossen oder mit Bleiwolle verstemmt.

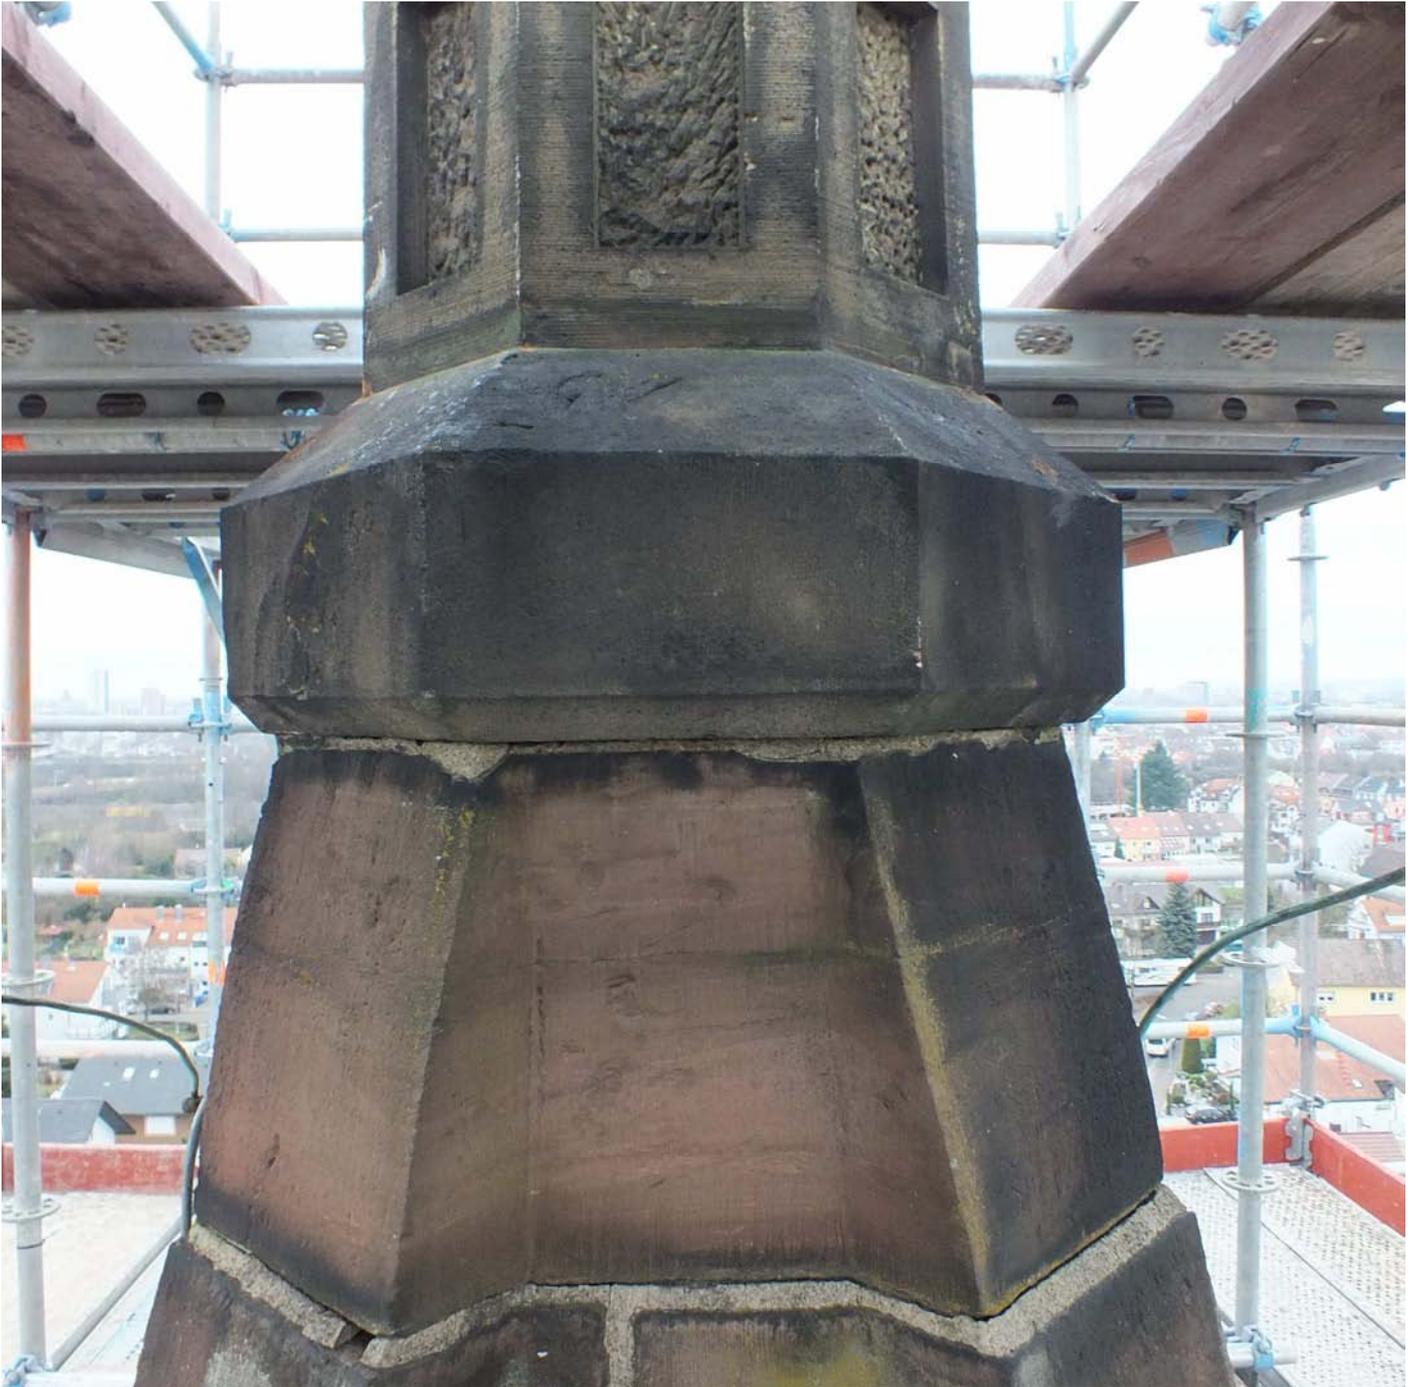
Durch korrodierte Verklammerung angehobener Sockelstein der Turmkreuze

Loses Kreuz am Nord- u. Südturm wurde mittels Autokran demontiert, sämtliche korrodierte Rückverankerung in V4A ausgebildet oder mit Owatrol konserviert und in neuem Mörtelbett frisch versetzt.

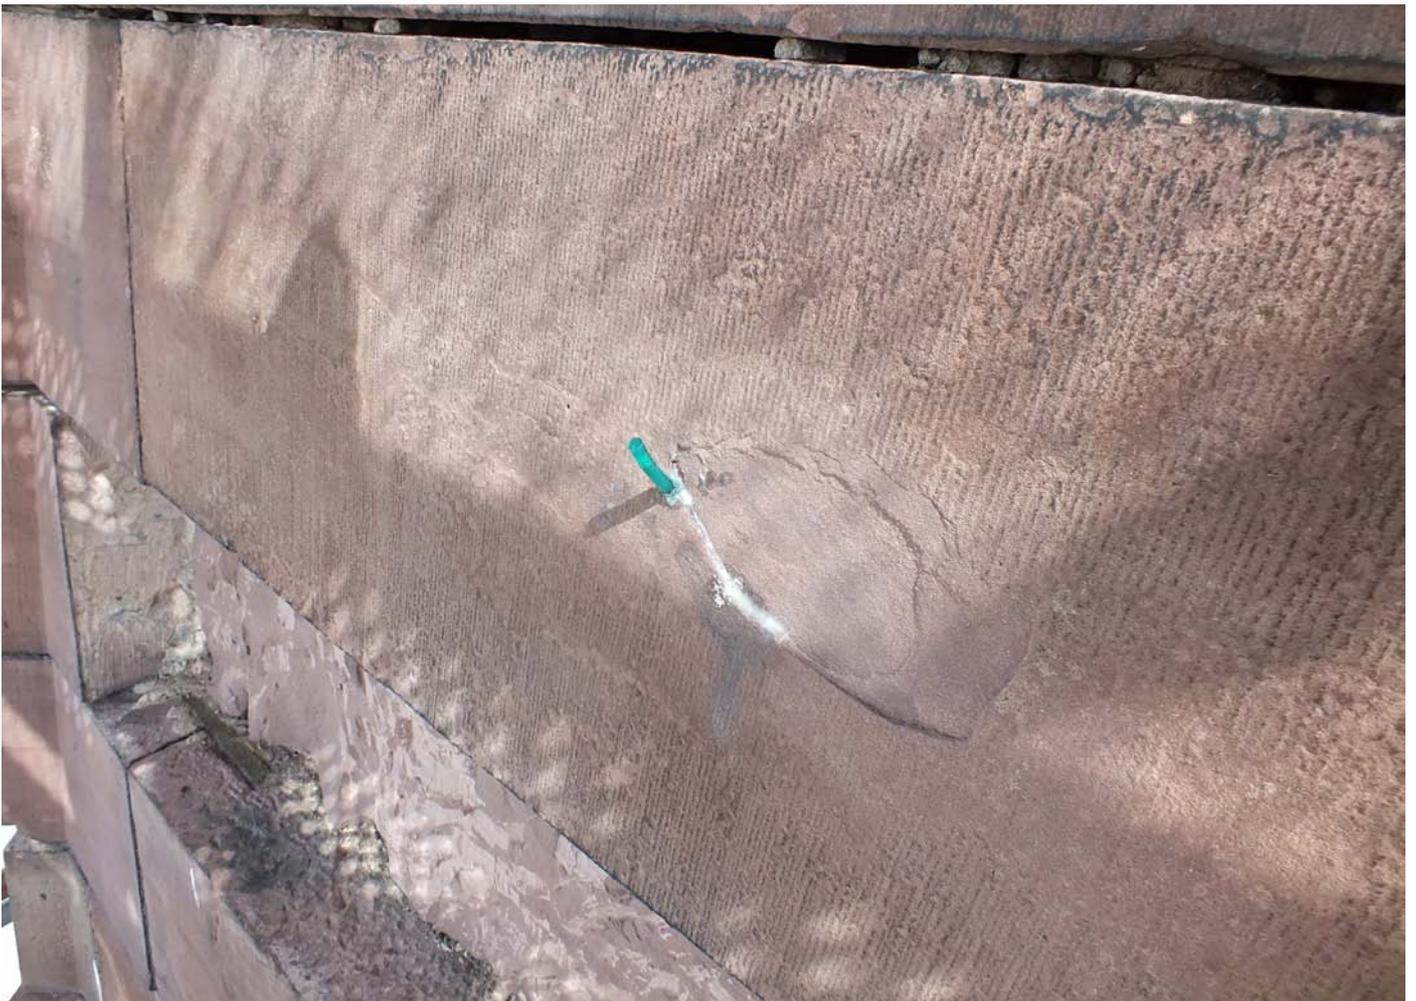
Rissinjektion an Schalen und Hohlfächen

Risse in Bauteilen wurden mineralisch und mit Acrylharz saniert sowie mit Kohlefaserstäben fixiert.

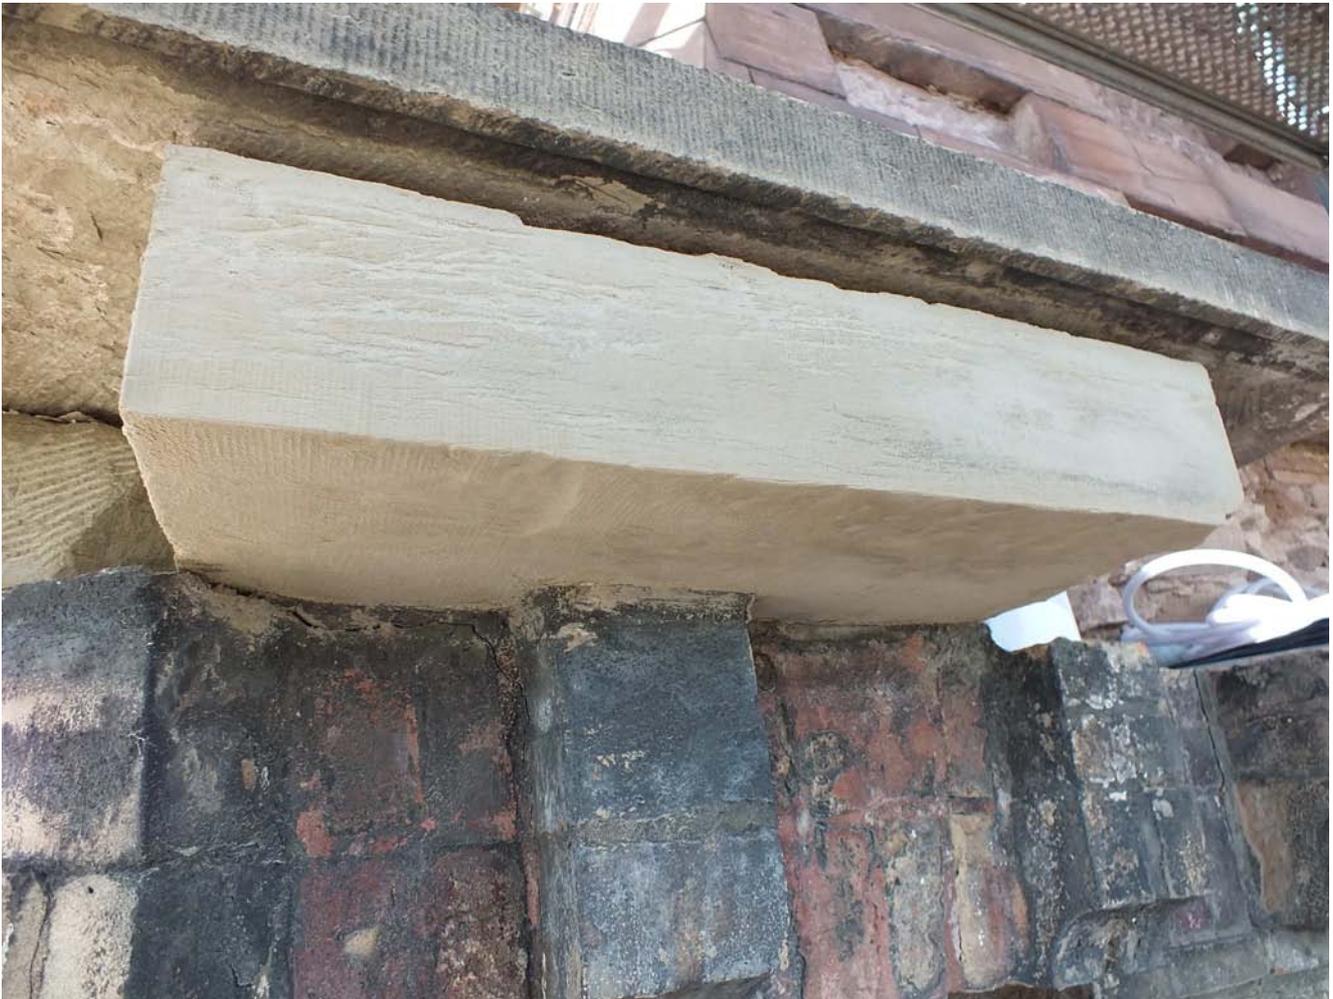
Nach Entfernung von Krusten überschlämmtes
Gesimsstück zur Egalisierung und Schließung feinsten
Haarrisse und Absandungen

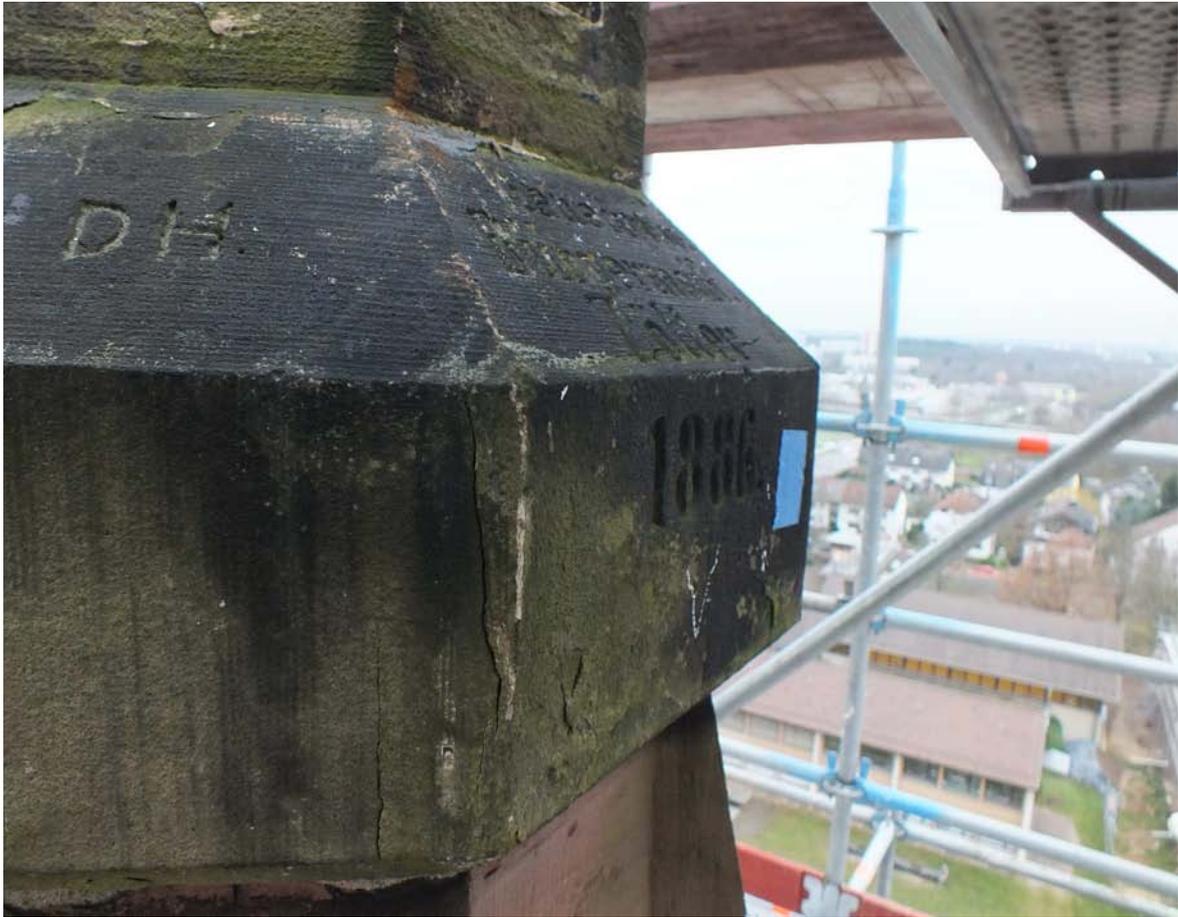
Rissbildung an Sockelstein Turmkreuz

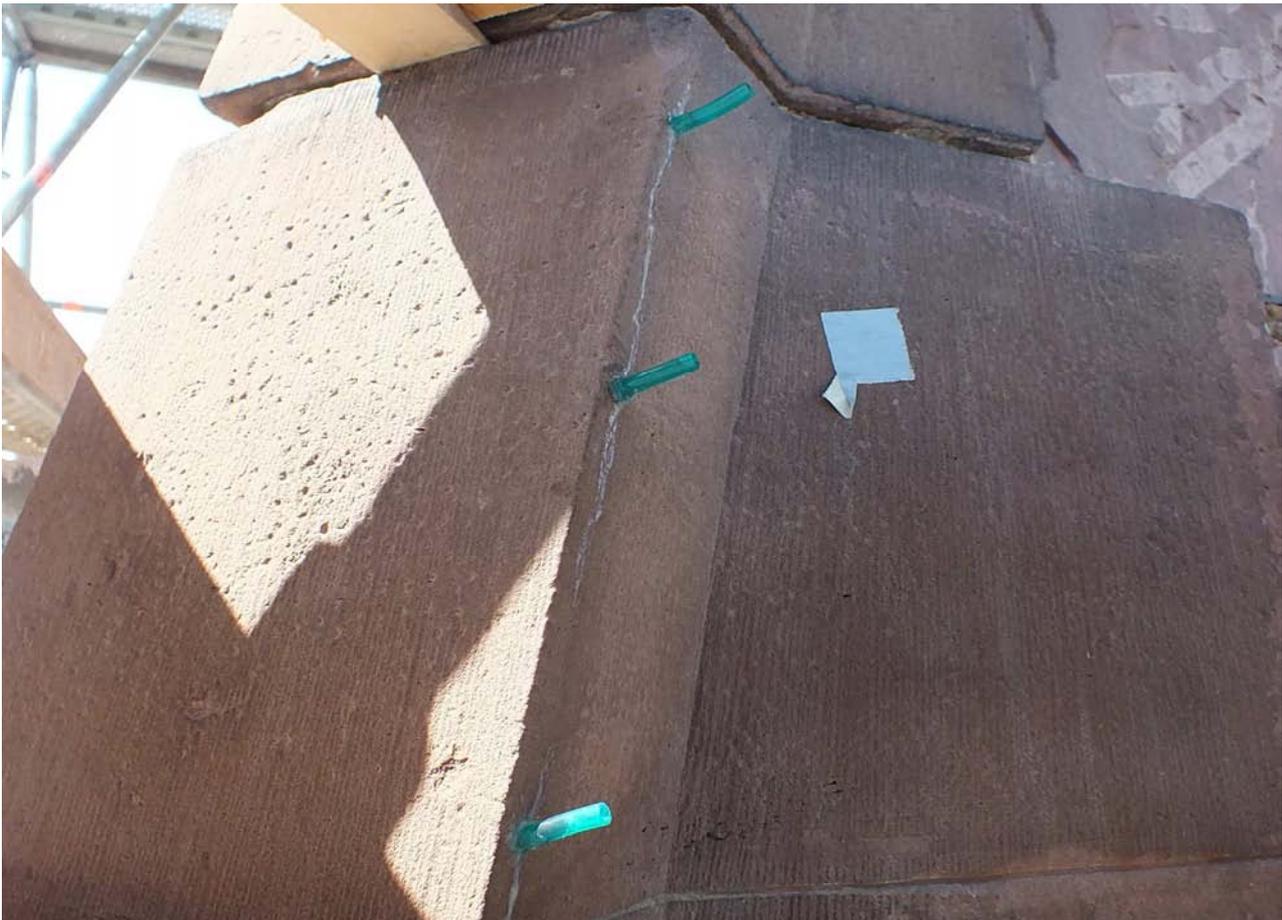
Rissinjektion an Eckteilen des Turmhelms
