Dokumentation

Katholische Pfarrkirche St. Cyriakus

Sanierung Ziegel-Natursteinfassade

Reichenbach, Oktober 2015

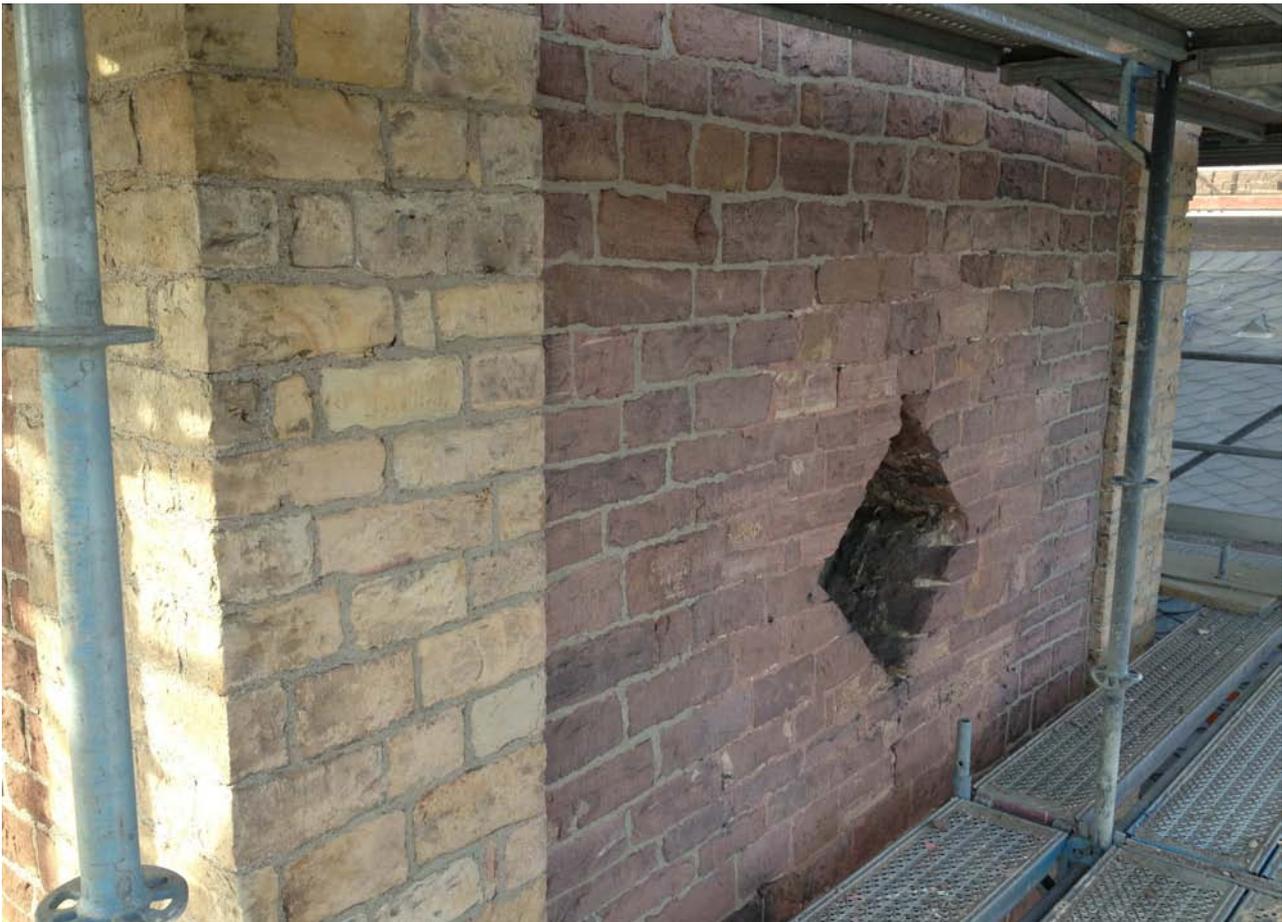
Teilfläche am Turmschaft mit Bestandsfuge hinter dem alten Ziffernblatt der Turmuhr und aus späterer Bau-
maßnahme nachträglich eingebrachter
Zementfugenmörtel

Diese wurden im Bereich des Hammerrechten Mauerwerks und der Gesimse zu nahezu 100% gegen einen pigmentierten Kalkmörtel der Fa. Tubag durch Neuverfugung ersetzt. Vorab wurden diese bereits mit einem Zementmörtel nachgefugt und waren somit zum Sandstein in Farbe und Material ungeeignet wie auch unstimmig zum bauzeitlichen Bestand.
