Berlin, Großer Stern

Naturwerksteinarbeiten

- Objekt: Großer Stern
10557 Berlin-Tiergarten
- Bauherr: Senatsverwaltung für Stadtentwicklung
Abteilung Hochbau
Fehrbelliner Platz 2
10707 Berlin
- Bauleitung: Büro für Architektur, Denkmalpflege und
Bauforschung
Ewerien und Obermann
Emser Straße 40/41
10719 Berlin-Wilmersdorf
- Ausführung: Hollerung Restaurierung GmbH
Agnes Löscher Straße 6
08468 Reichenbach

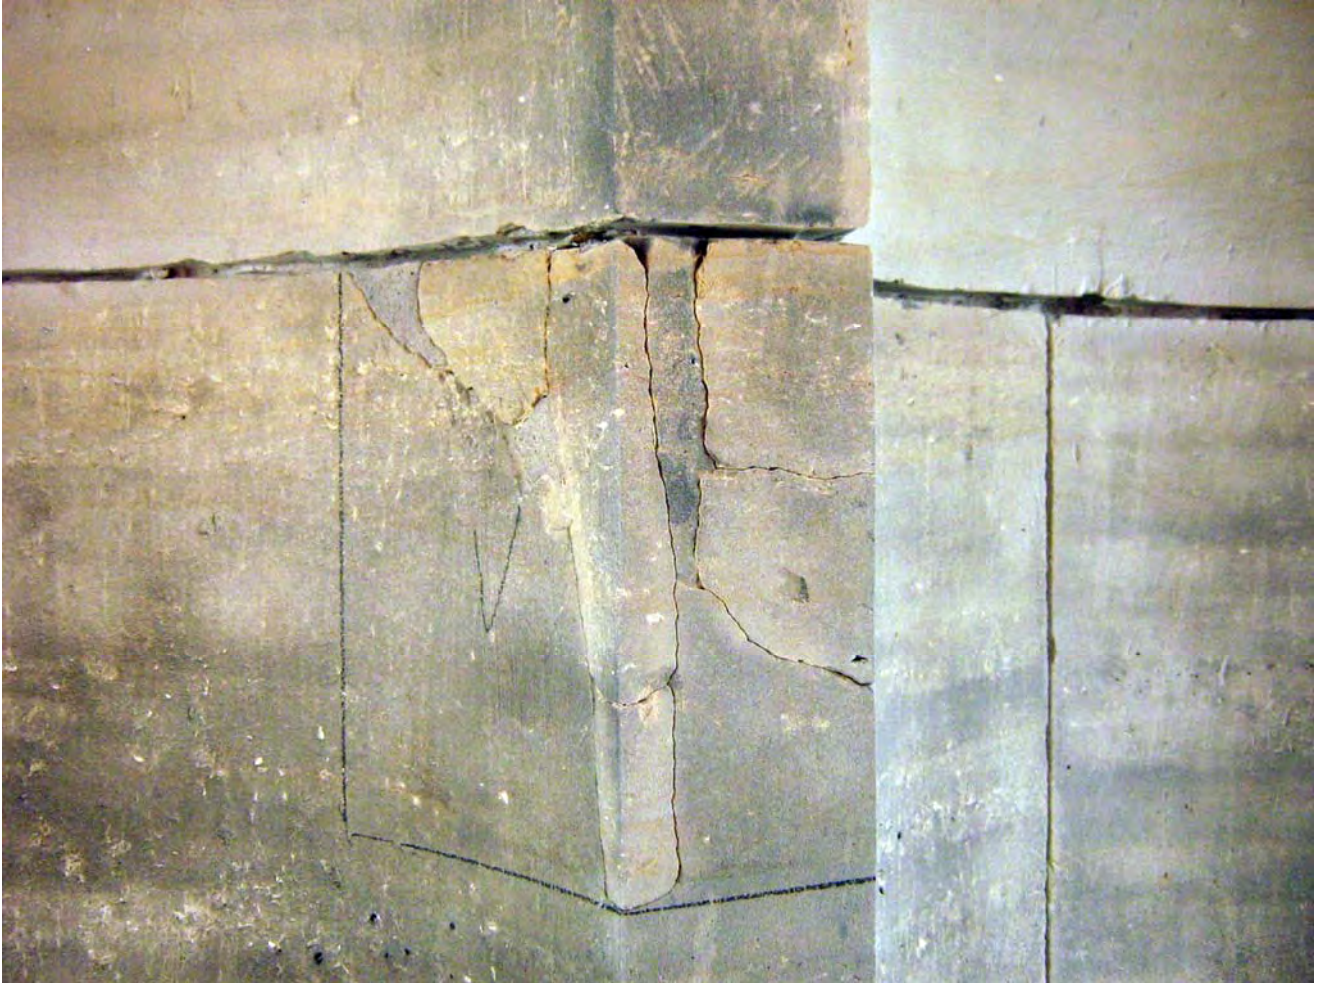
Abbildung 2 Säulenschaft, Risse im Stein

Zum Nachweis der Statik der Verankerungen der Kanonen wurden Auszugsversuche durchgeführt. Am Säulenschaft und an den Kapitellen wurden Ergänzungen mit Steinersatzmörtel eingebracht, an den Kapitellen auch vollplastische Nachformungen. Größere Schadstellen wurden durch Vierungen ergänzt. Risse wurden vernadelt und verschlossen. Die Verfugung wurde teilweise neu erstellt, ebenso wurden schadhafte Vierungen erneuert.

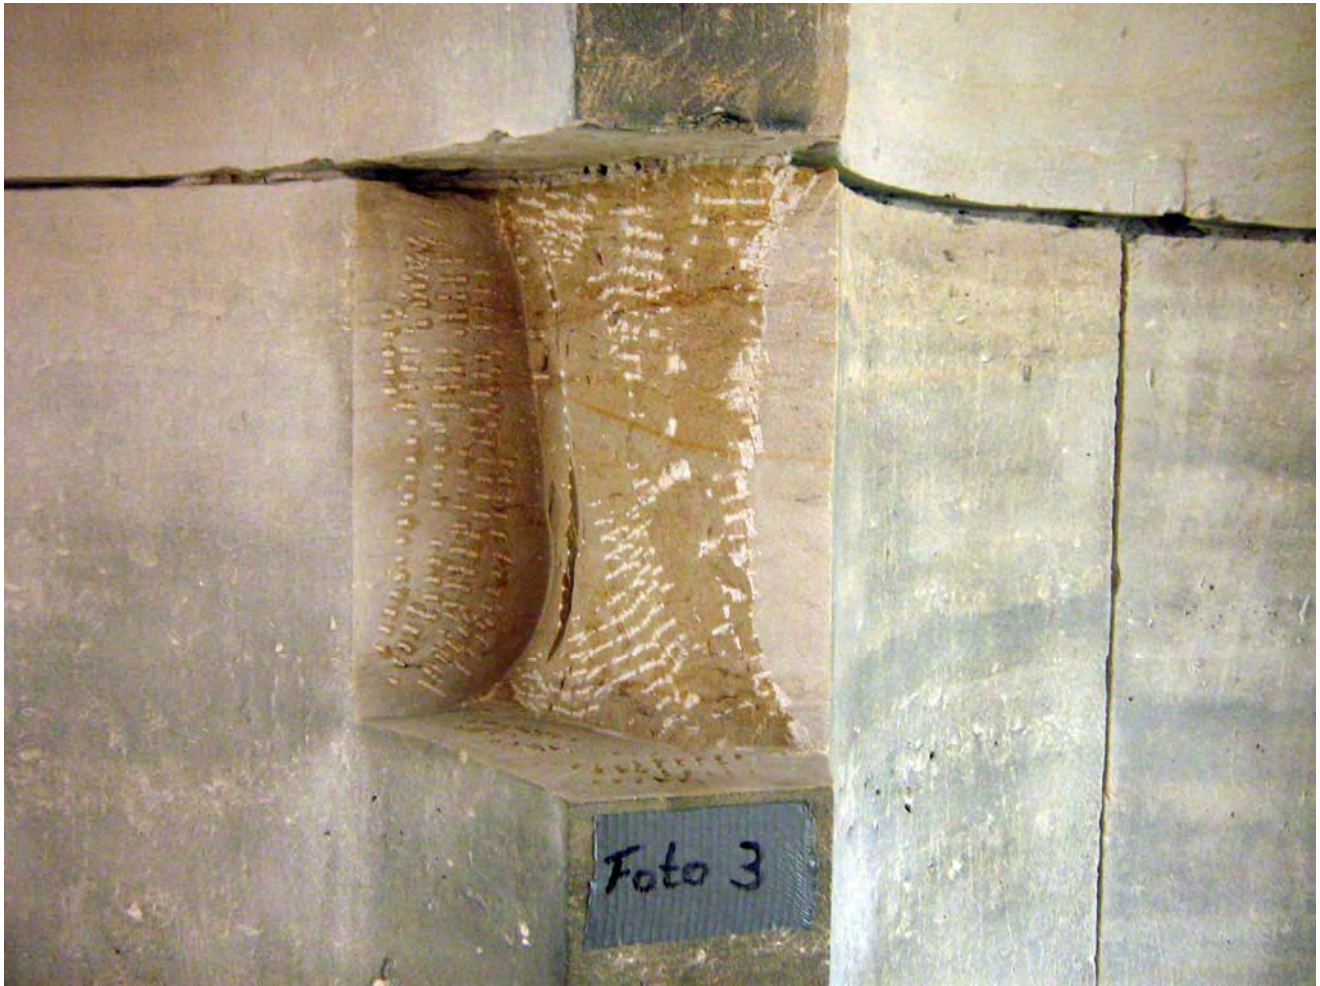
Abbildung 3 Säulenschaft, Ausarbeitung der Schadstelle

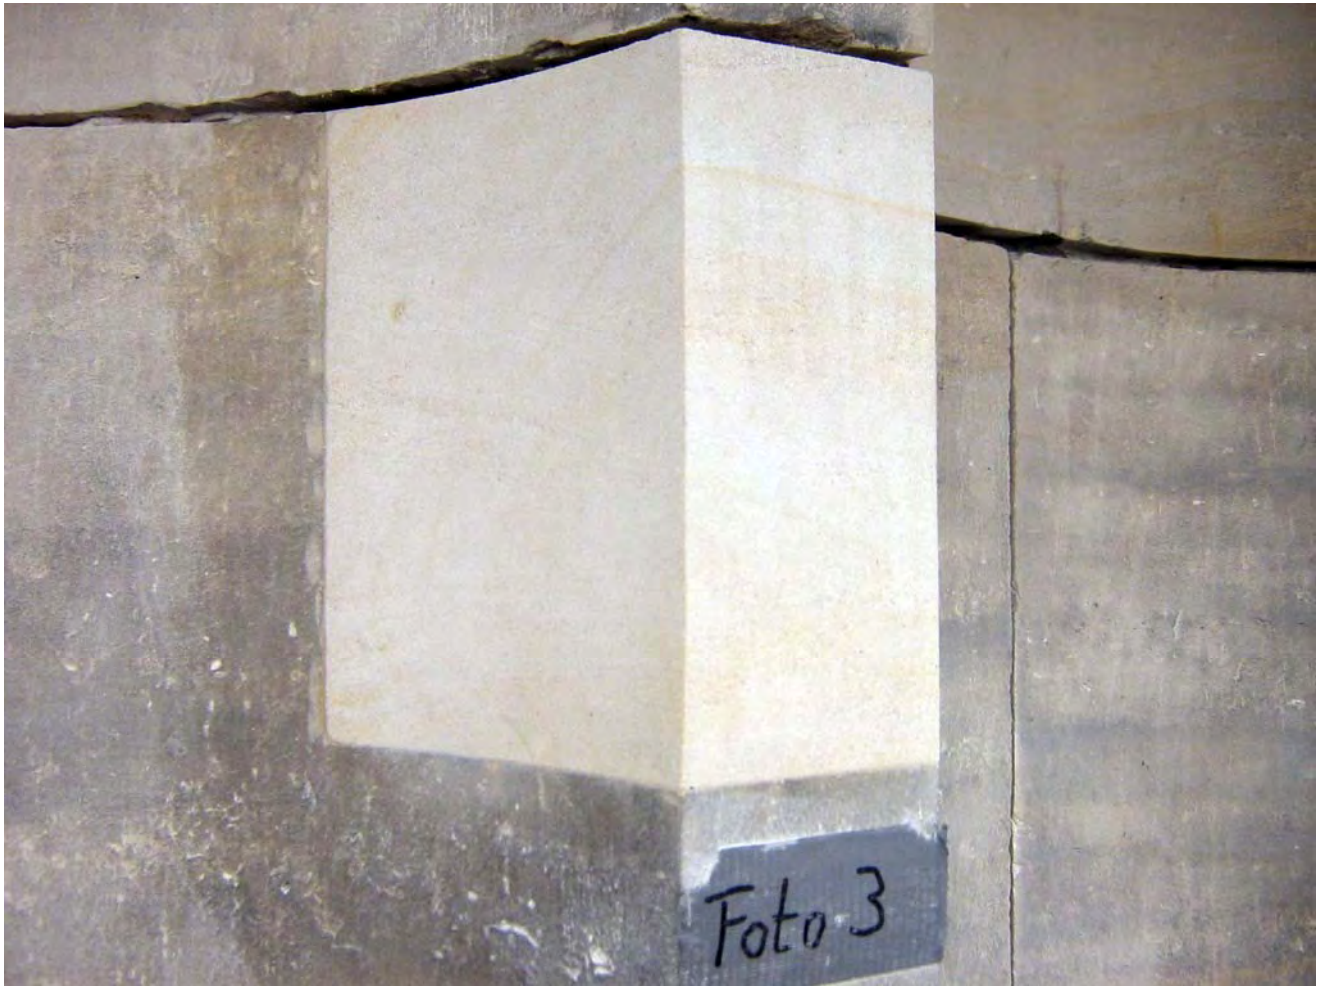
Abbildung 4 Säulenschaft, Vierung eingebaut

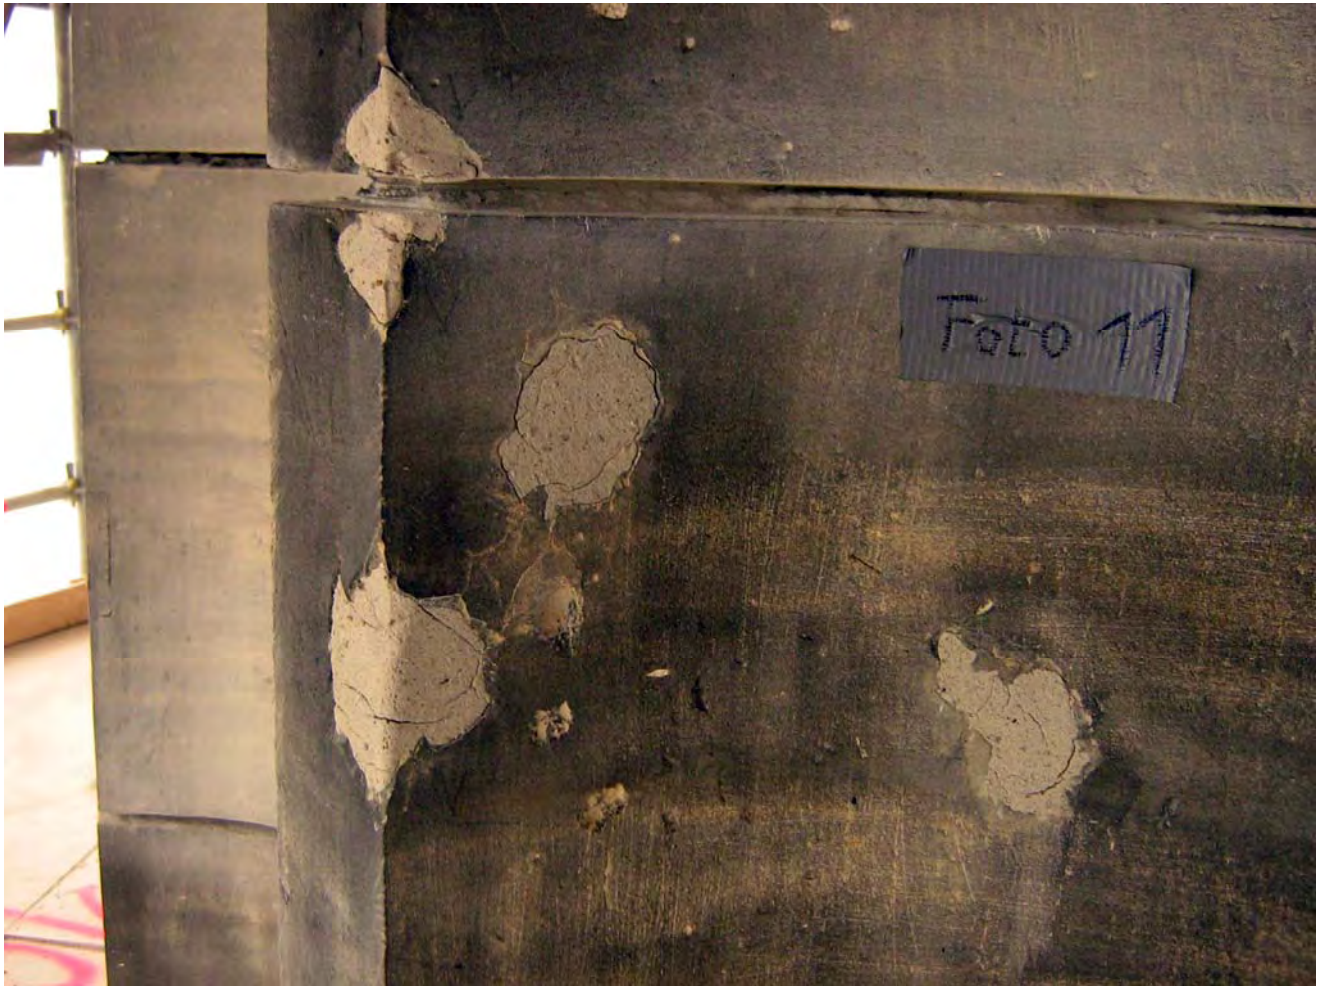
Abbildung 5 Altergänzungen am Säulenschaft

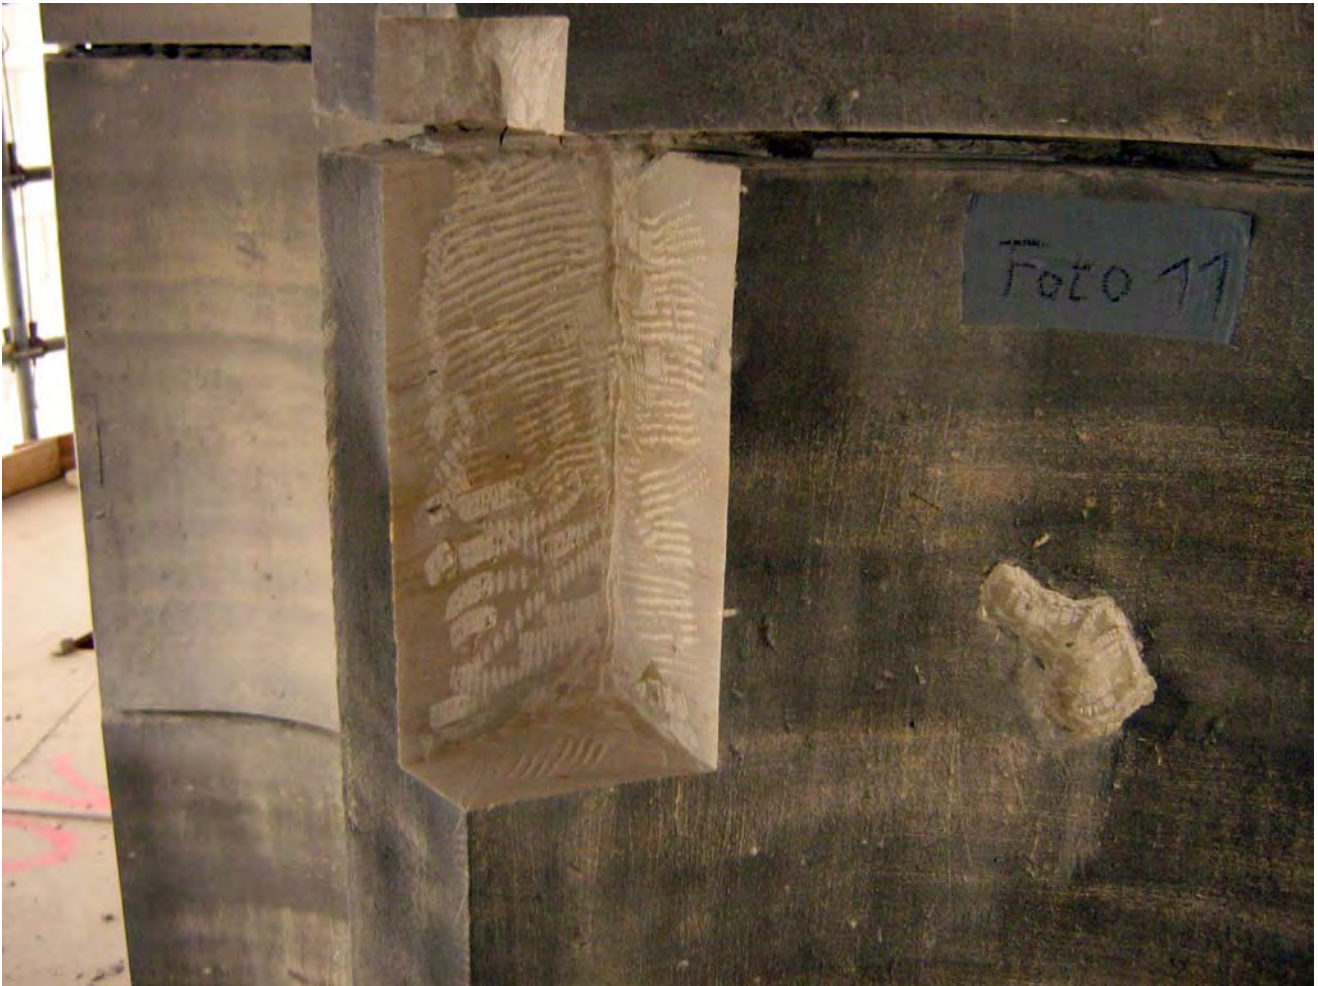
Abbildung 6 Ausarbeitung an Altergänzungen

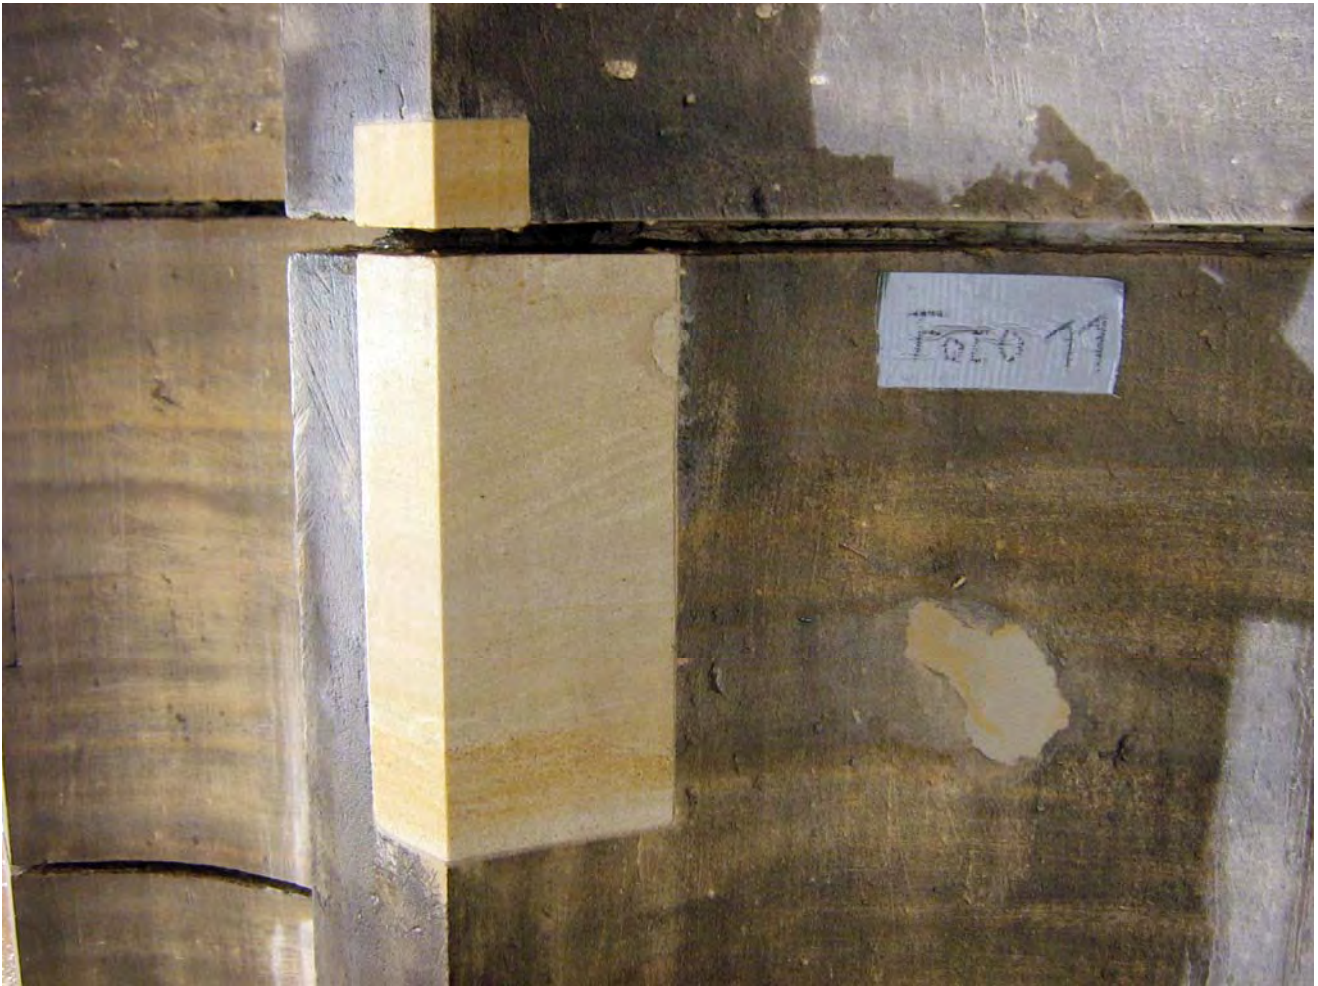
Abbildung 7 Vierung und erneuerte Ergänzung

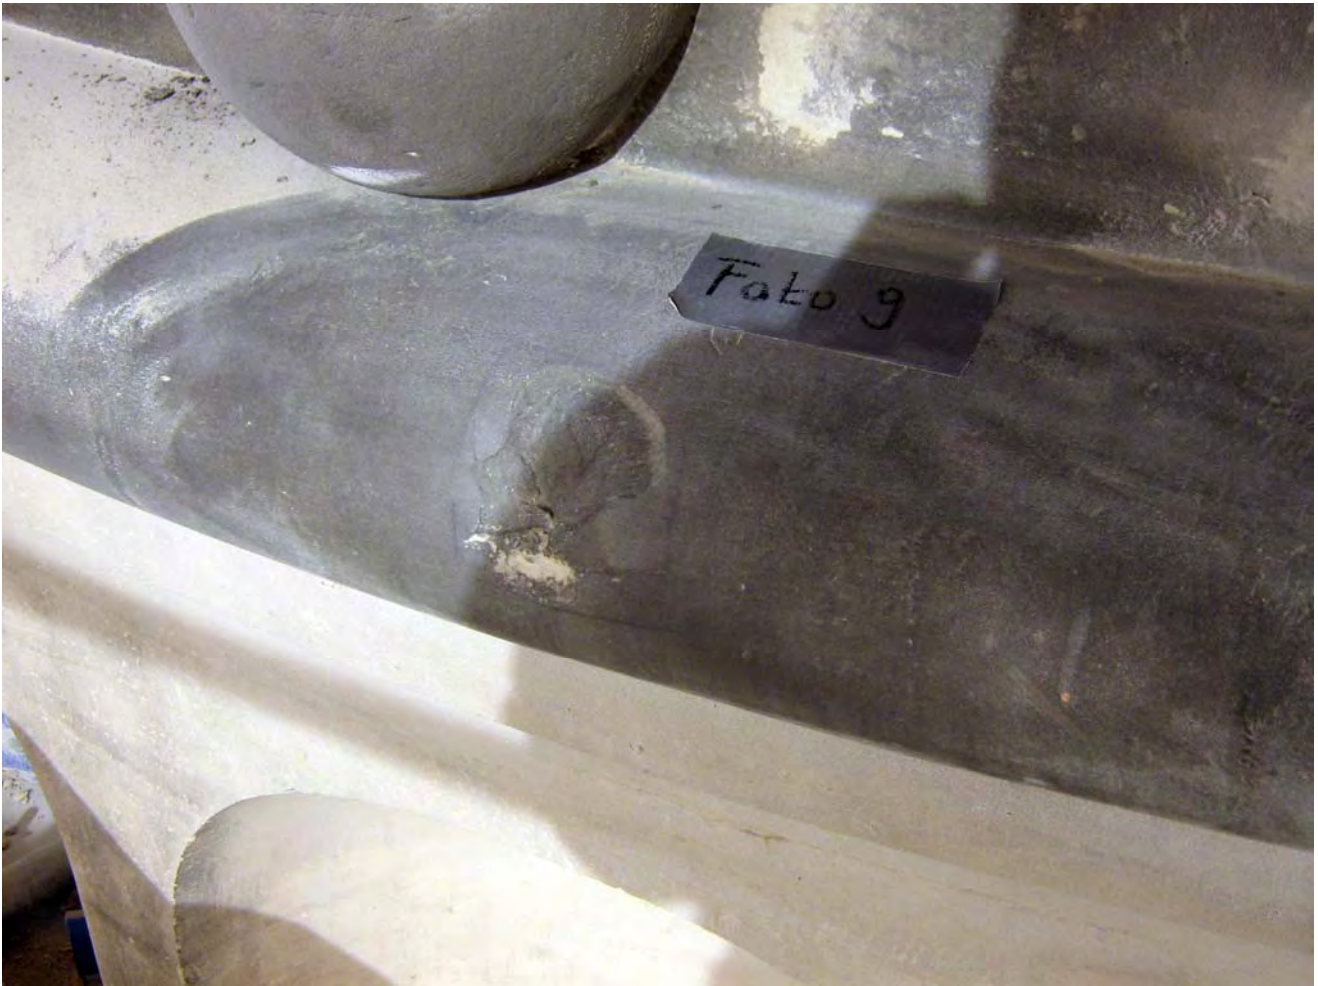
Abbildung 8 schadhafte Altergänzung

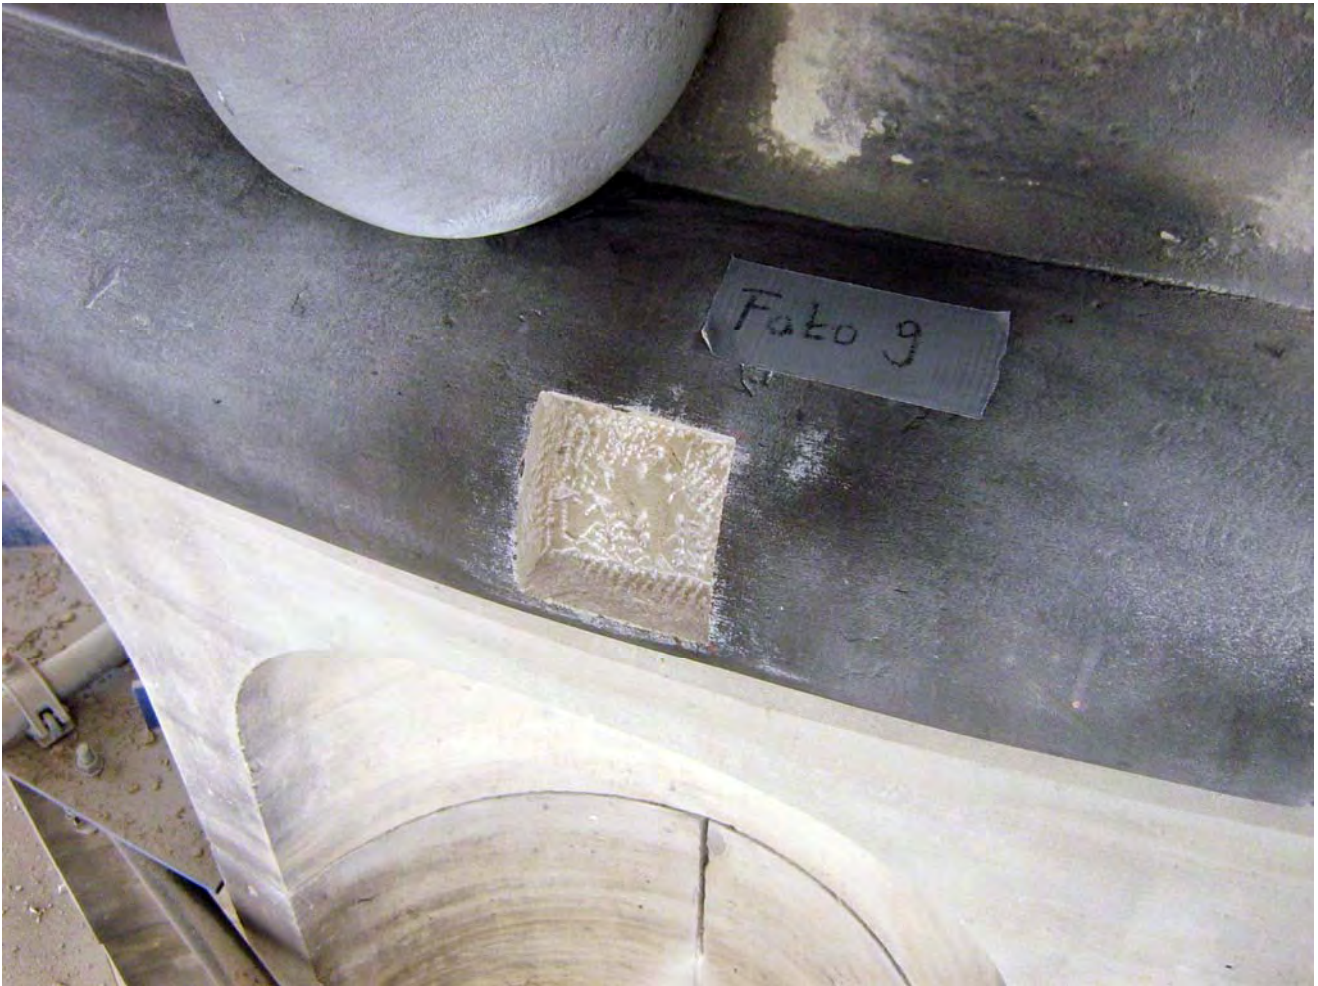
Abbildung 9 Ausarbeitung an Altergänzung

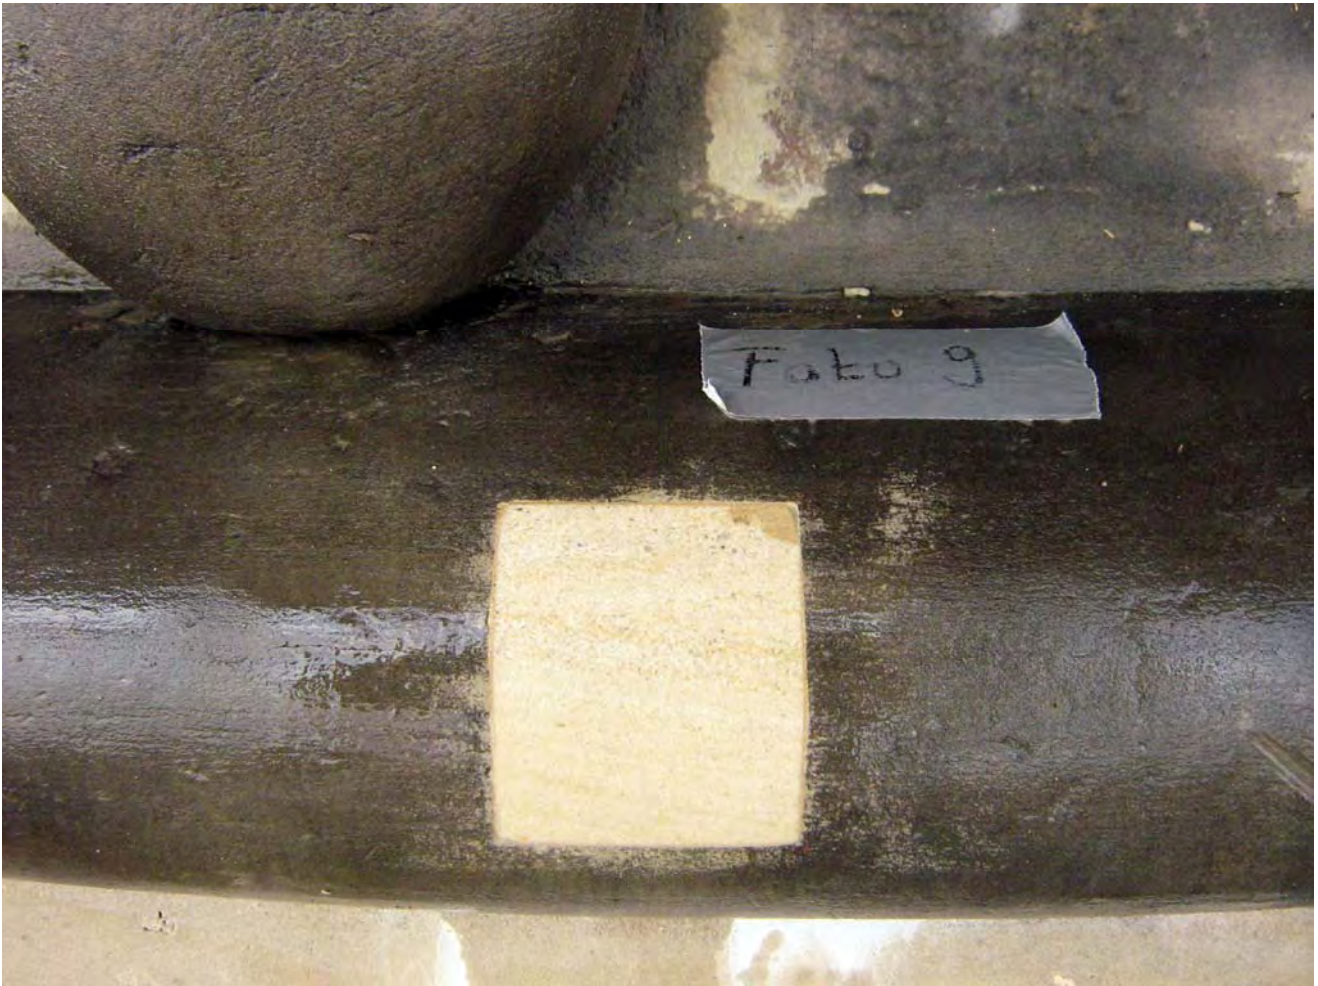
Abbildung 10 Vierung an kleiner Schadstelle

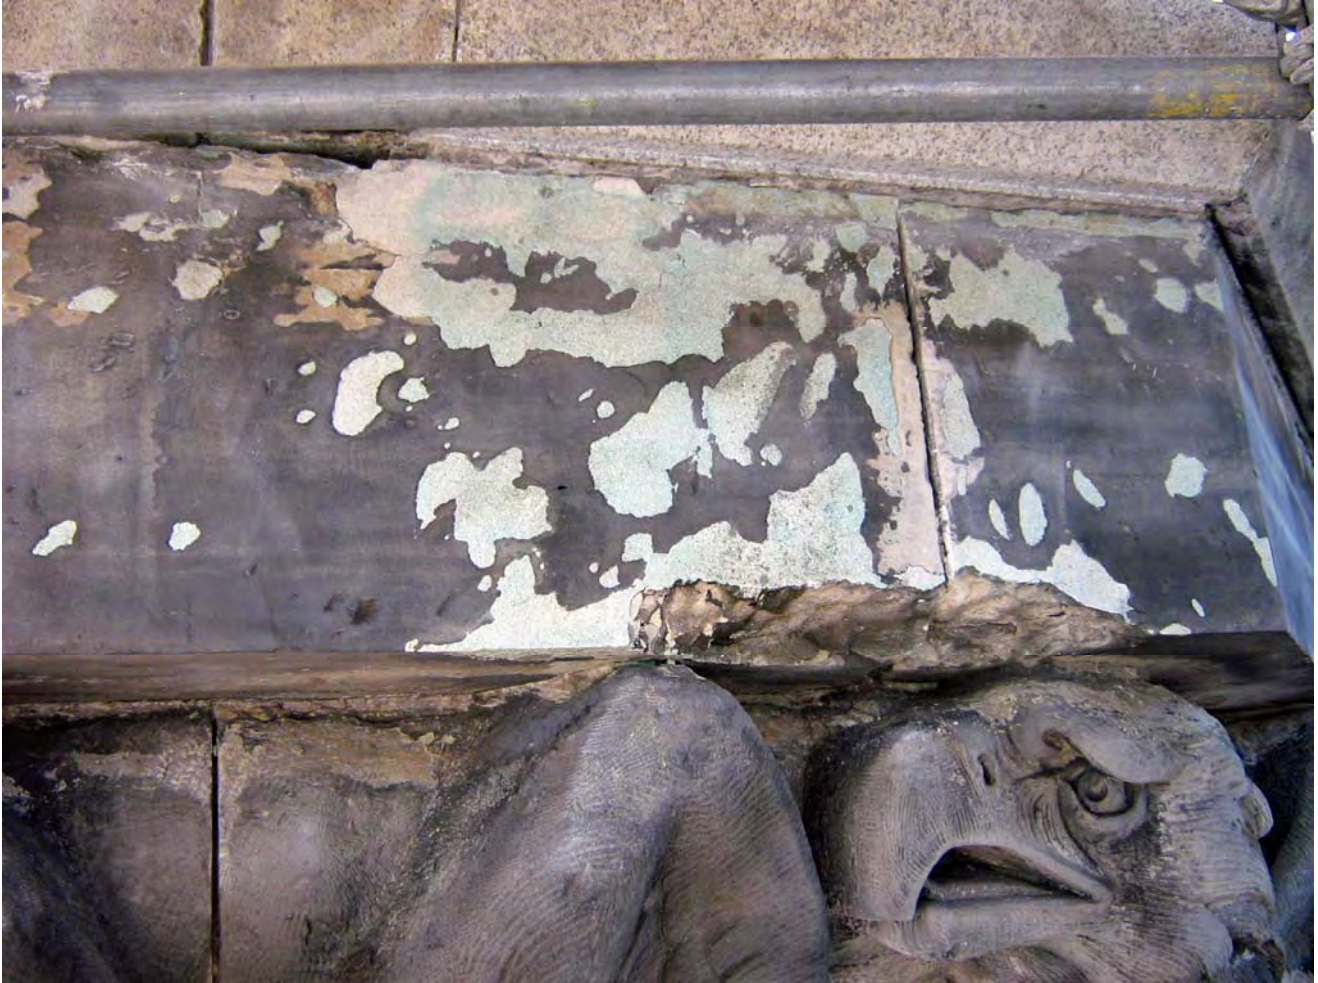
Abbildung 11 Adlerkapitell mit Ausbrüchen

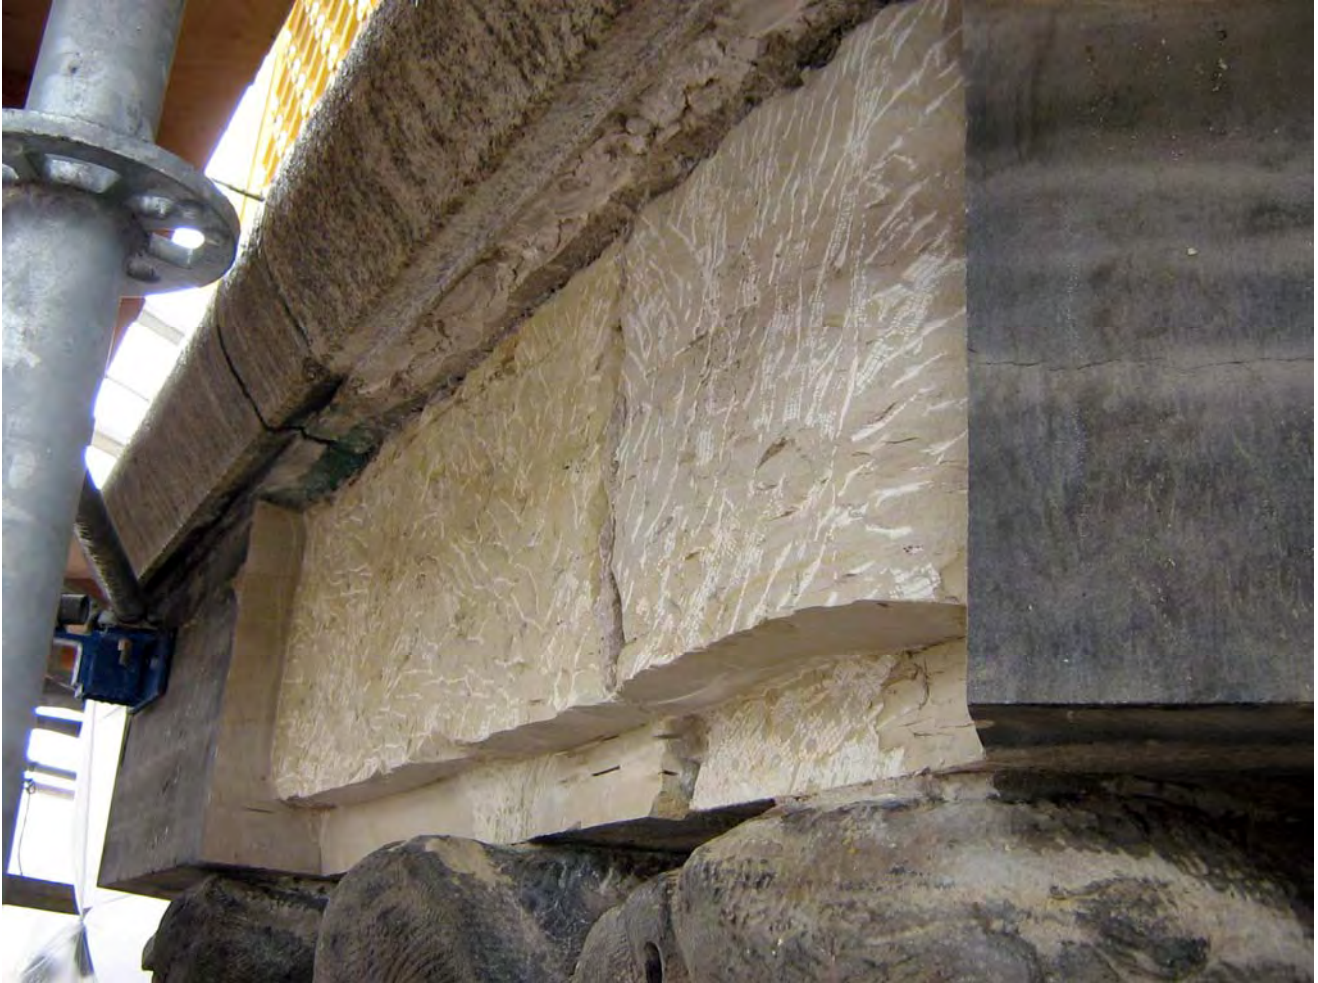
Abbildung 12 Adlerkapitell mit Ausarbeitungen

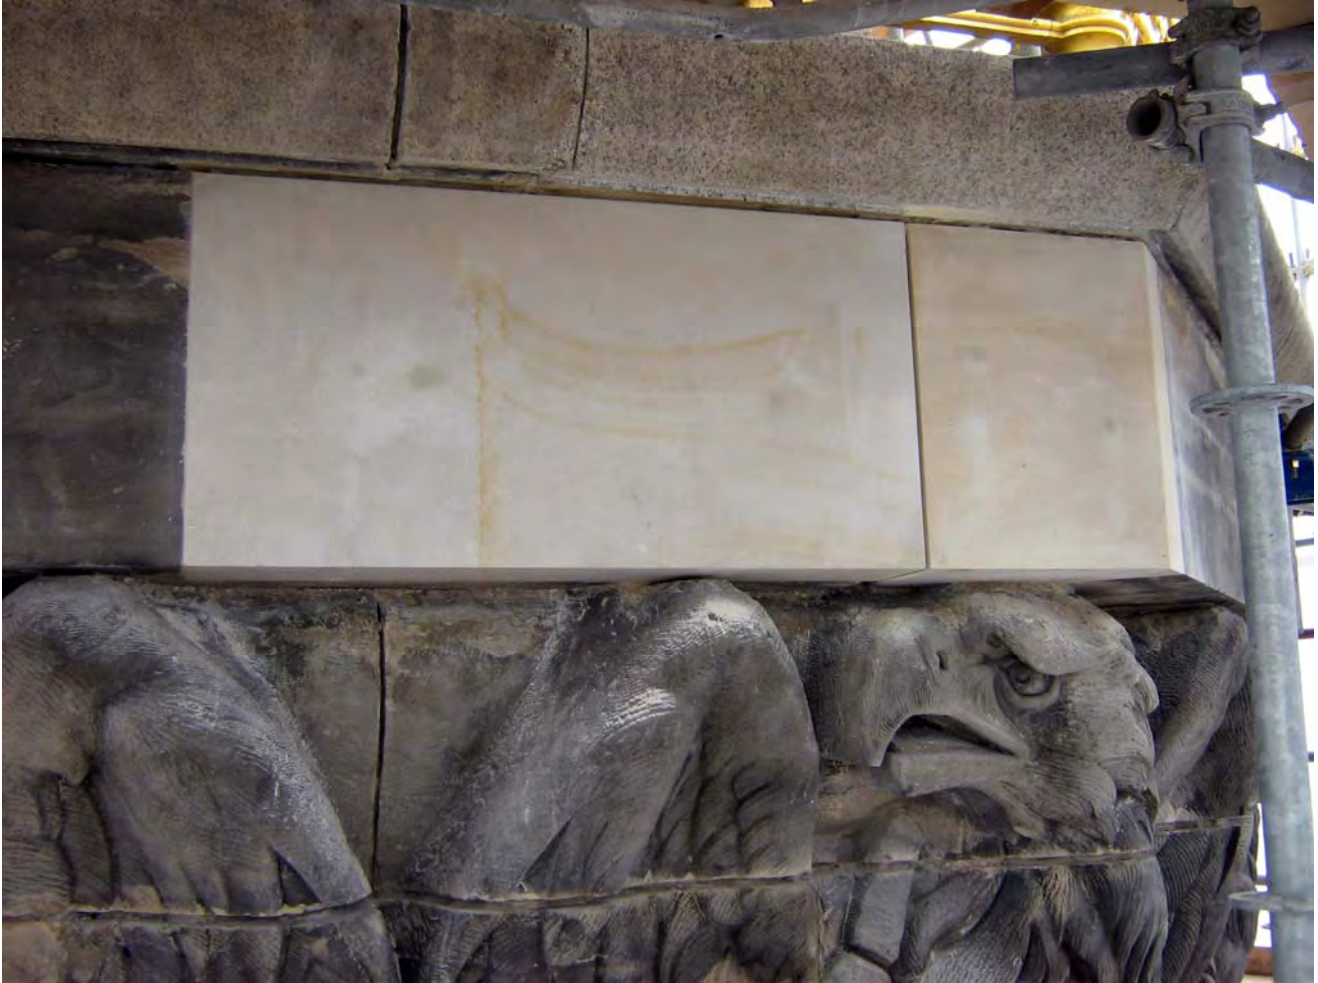
Abbildung 13 Adlerkapitell mit Vierungen

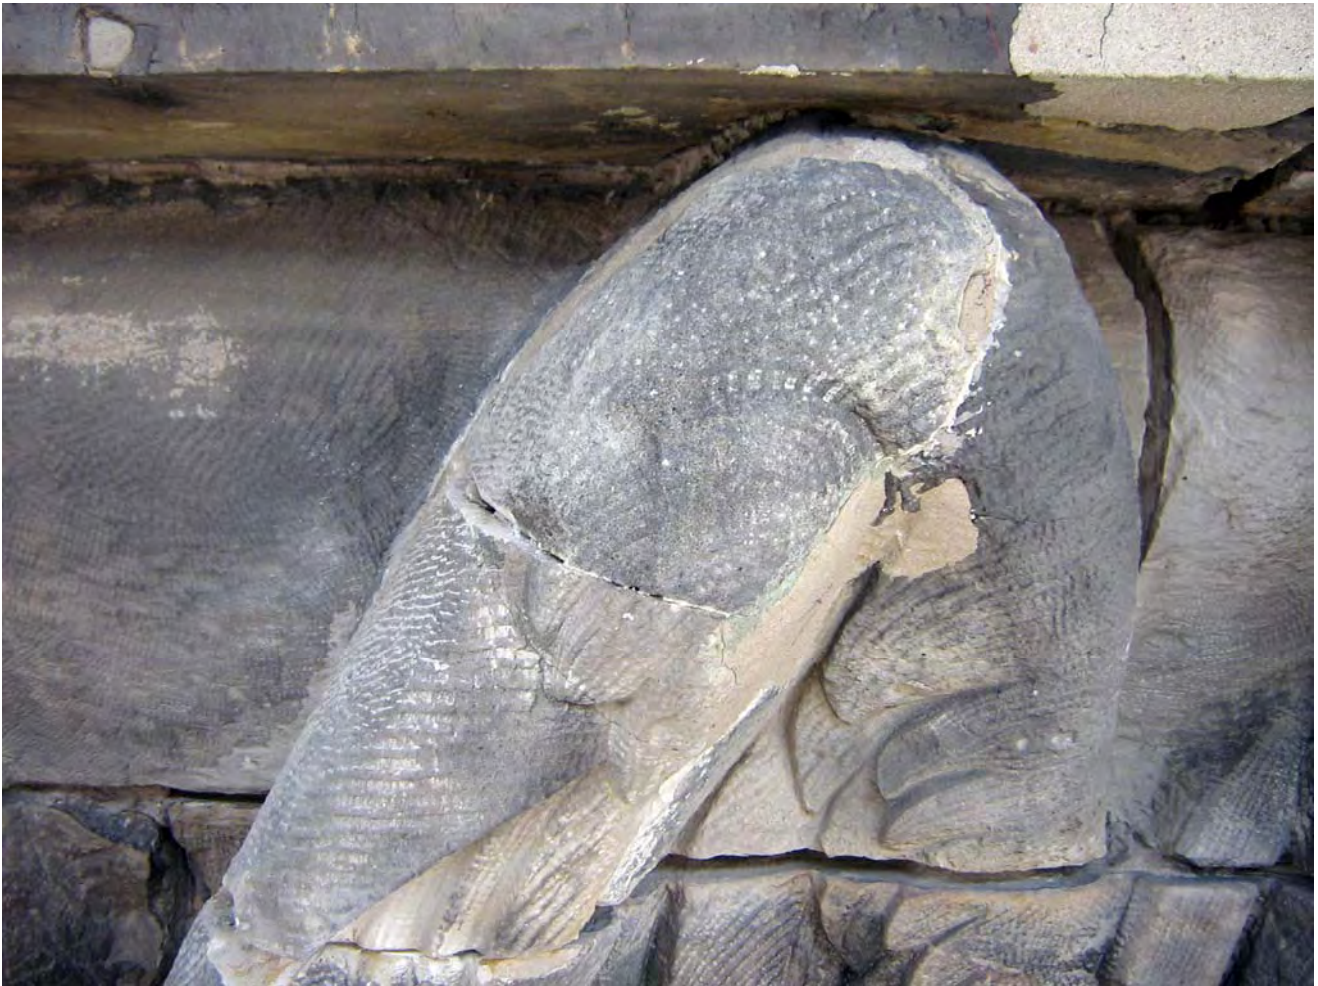
Abbildung 14 Adlerkapitell Altergänzungen

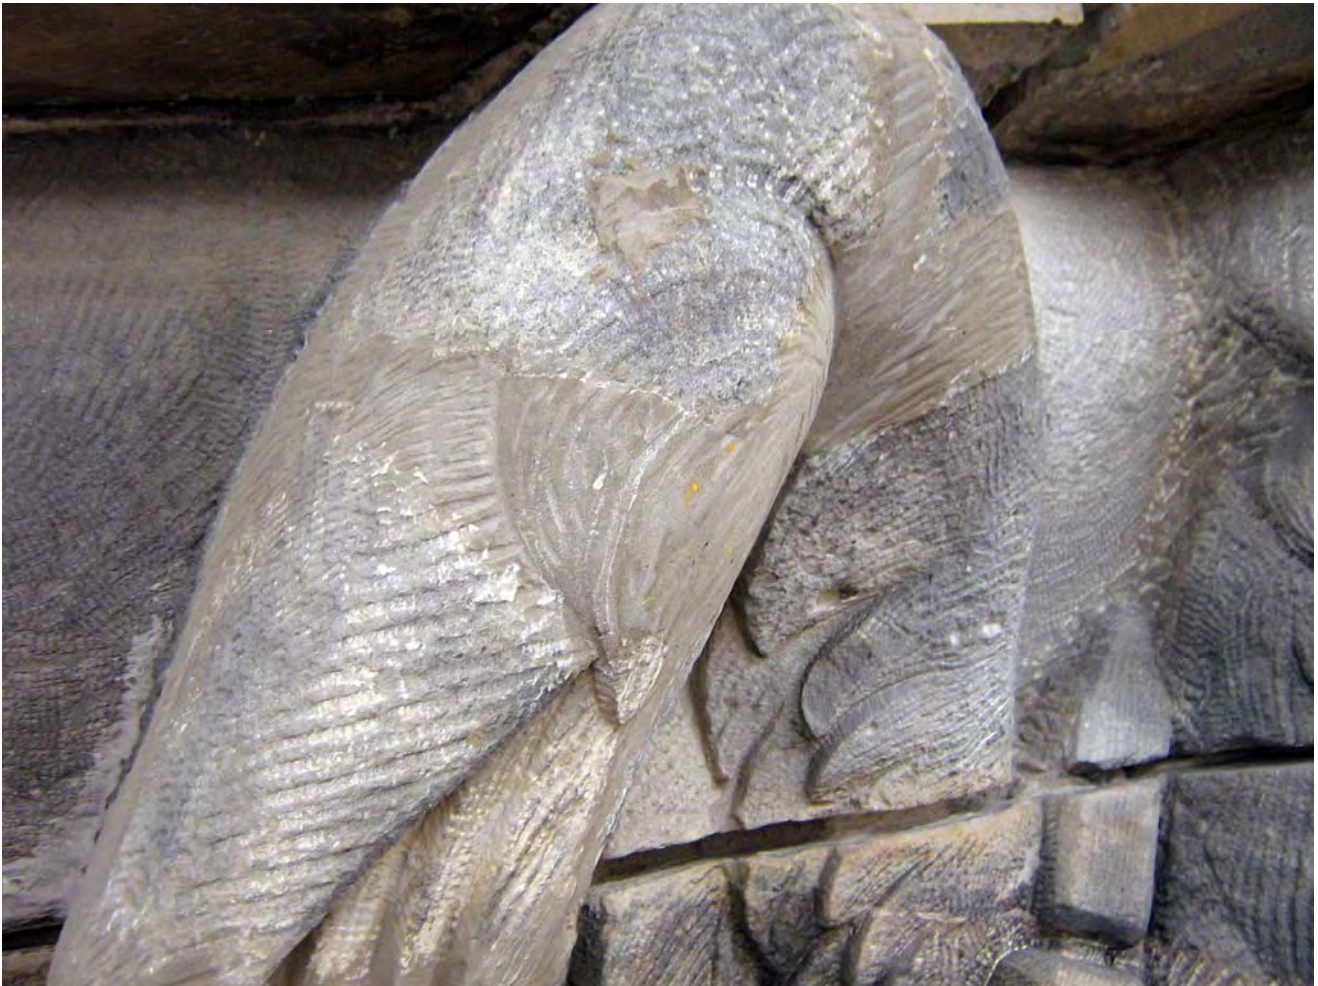
Abbildung 15 Adlerkapitell mit Ergänzungen

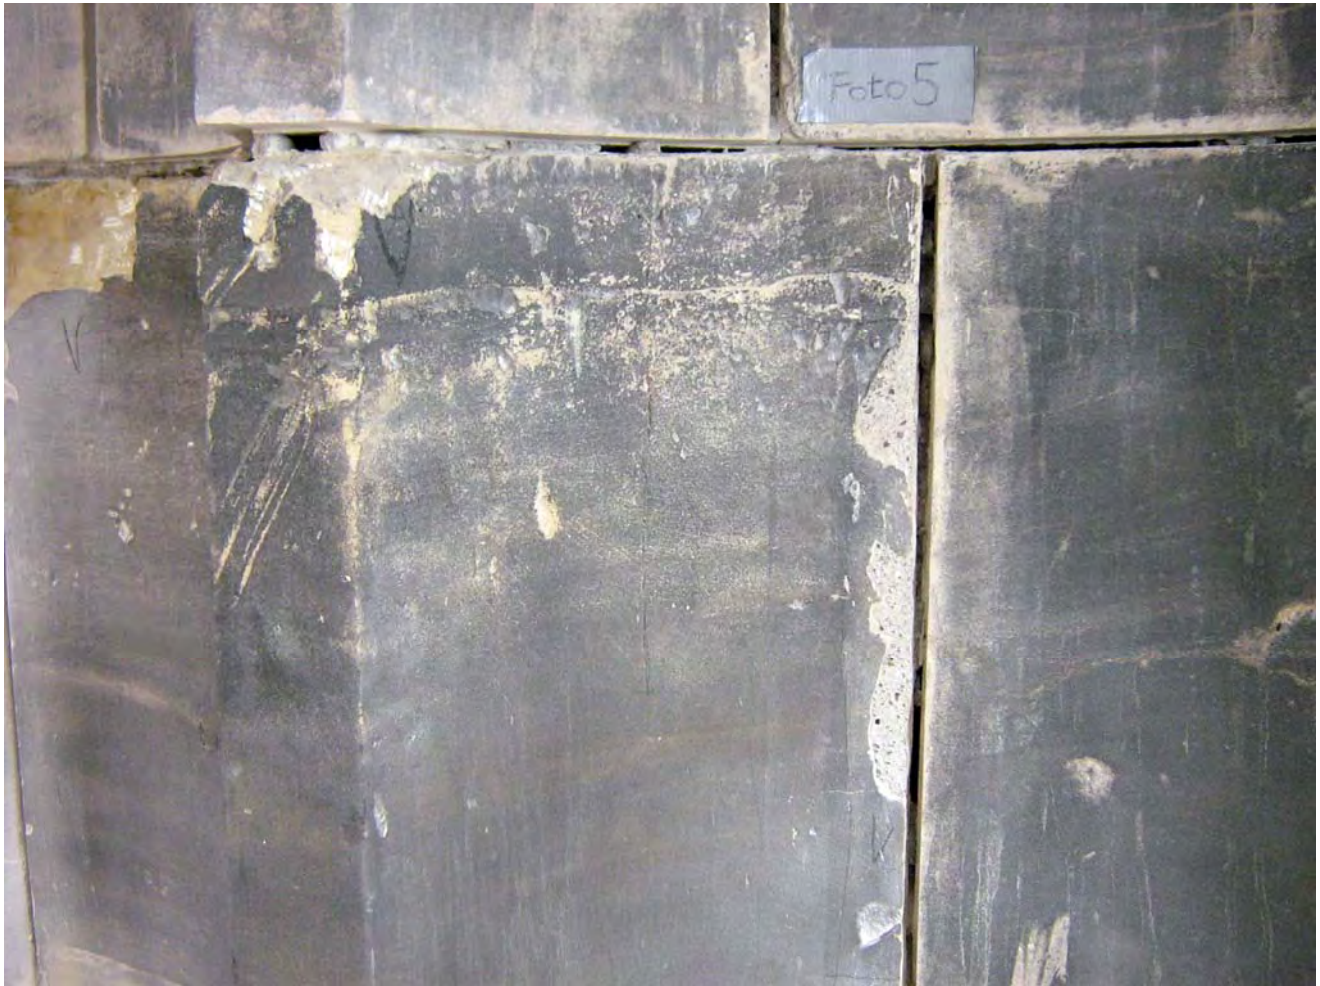
Abbildung 16 Schadstellen an den Steinkanten

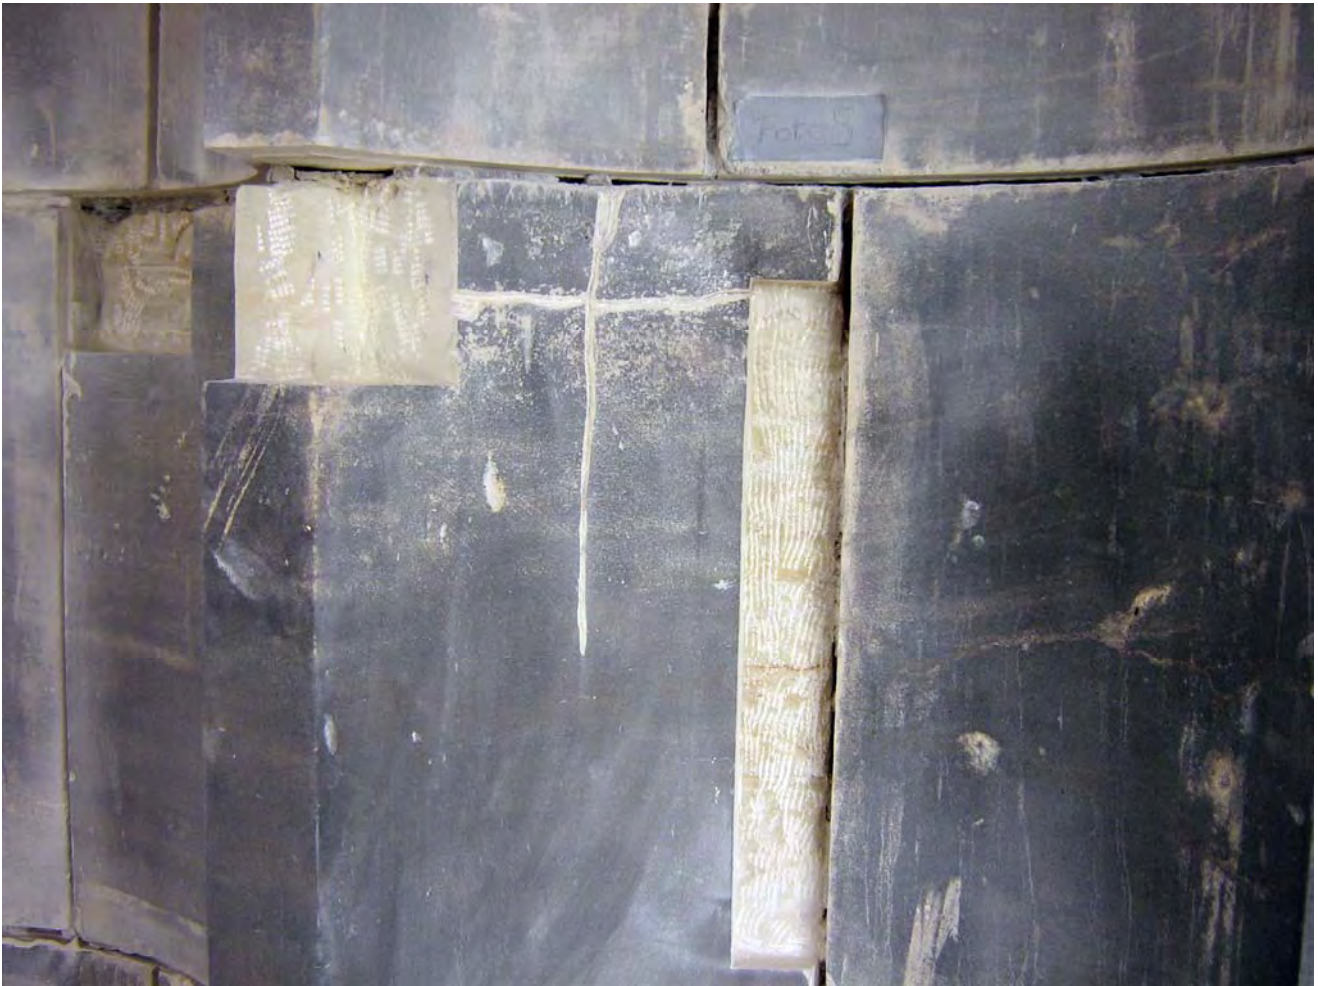
Abbildung 17 Schadstellen ausgearbeitet

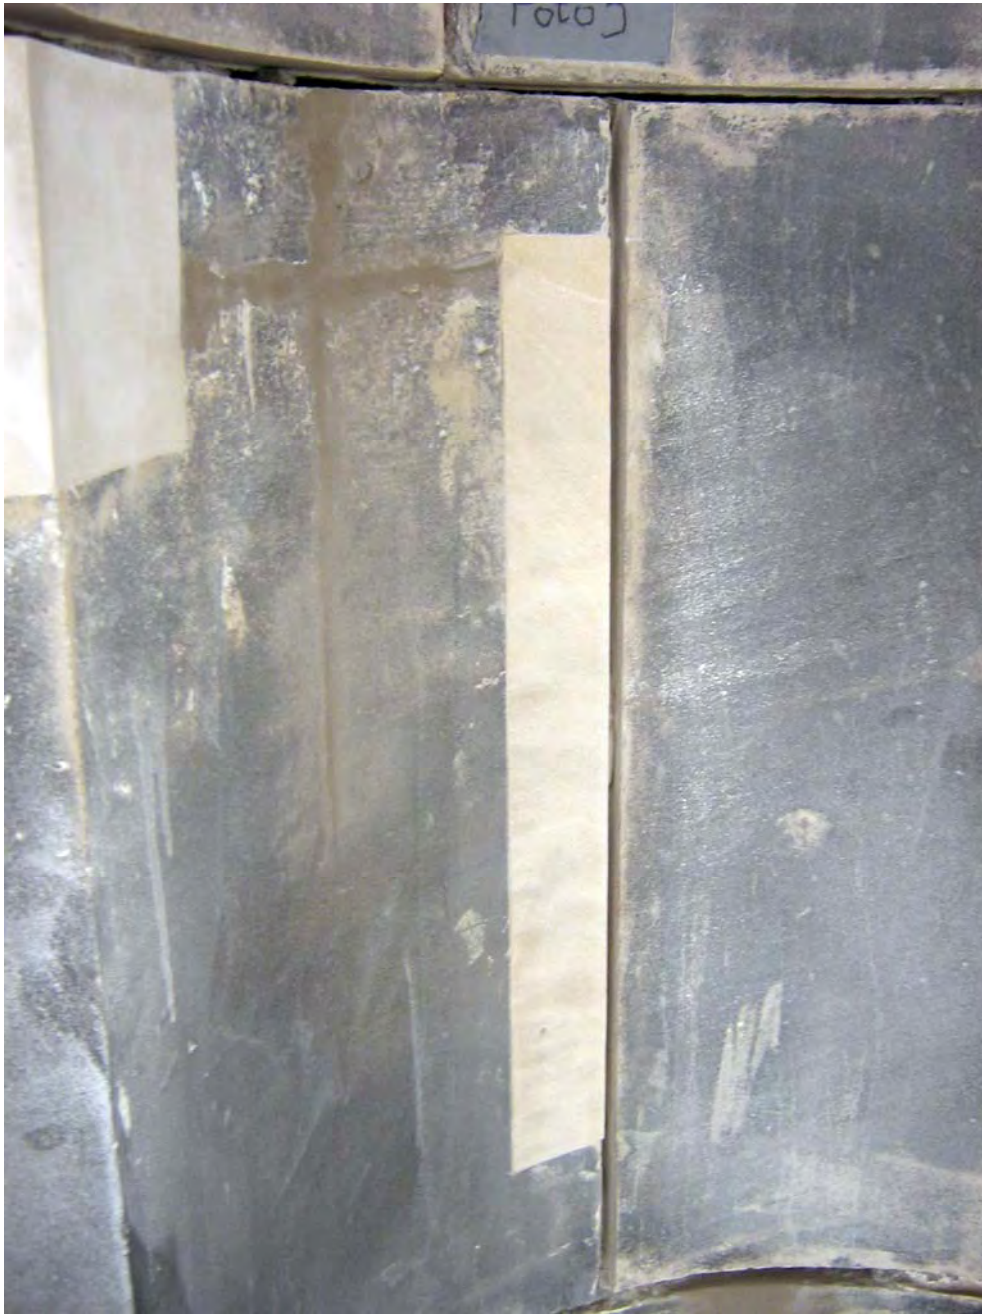
Abbildung 18 Vierungen an Steinkanten
