Berlin, Großer Stern

Naturwerksteinarbeiten

- Objekt: Großer Stern
10557 Berlin-Tiergarten
- Bauherr: Senatsverwaltung für Stadtentwicklung
Abteilung Hochbau
Fehrbelliner Platz 2
10707 Berlin
- Bauleitung: Büro für Architektur, Denkmalpflege und
Bauforschung
Ewerien und Obermann
Emser Straße 40/41
10719 Berlin-Wilmersdorf
- Ausführung: Hollerung Restaurierung GmbH
Agnes Löscher Straße 6
08468 Reichenbach

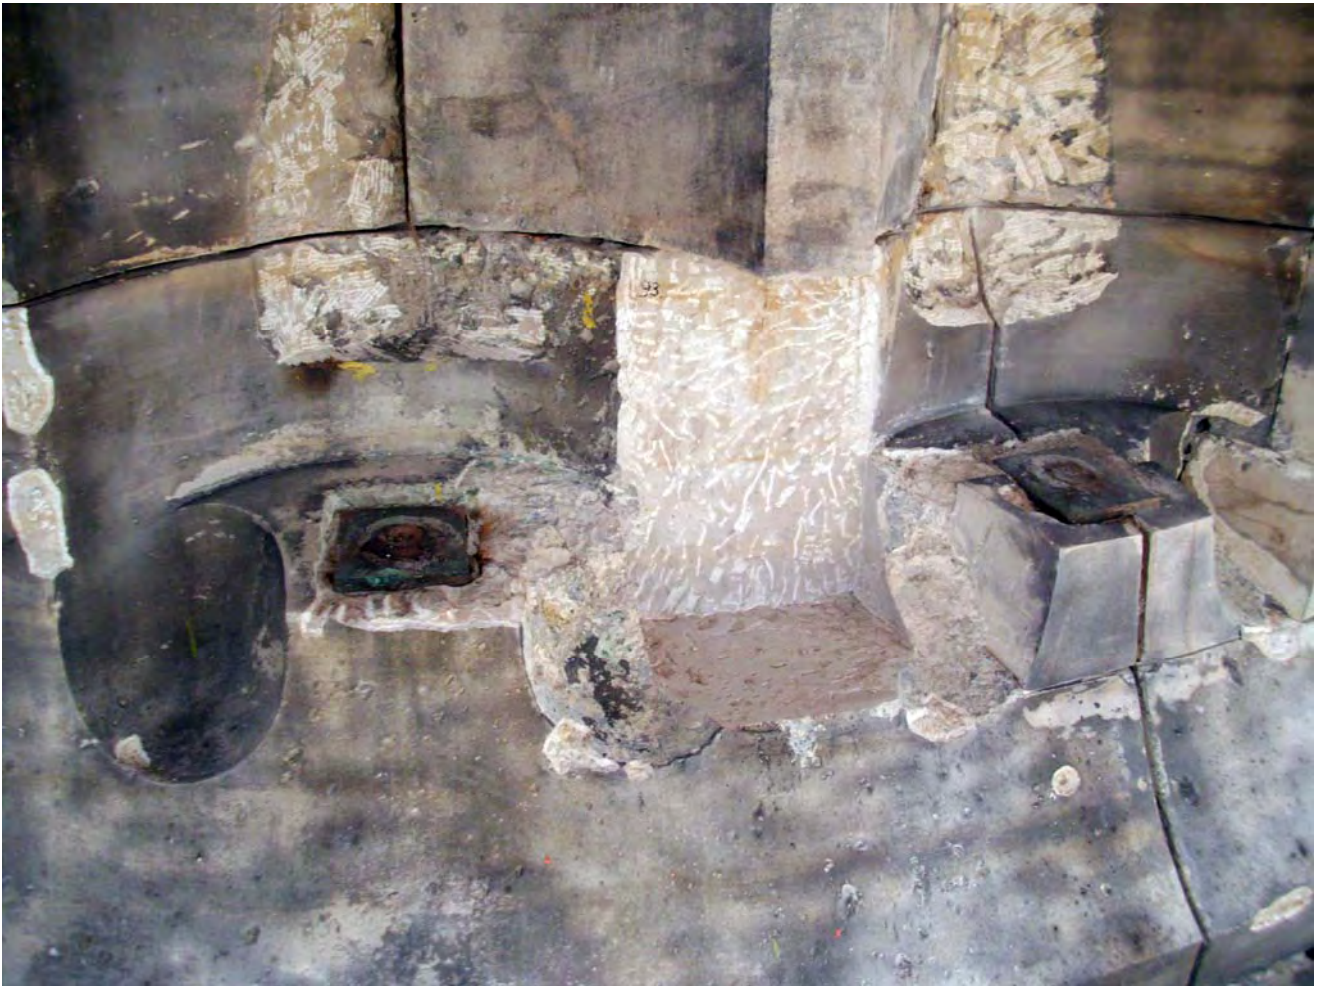
Abbildung 19 Schäden an Kanonenauflage

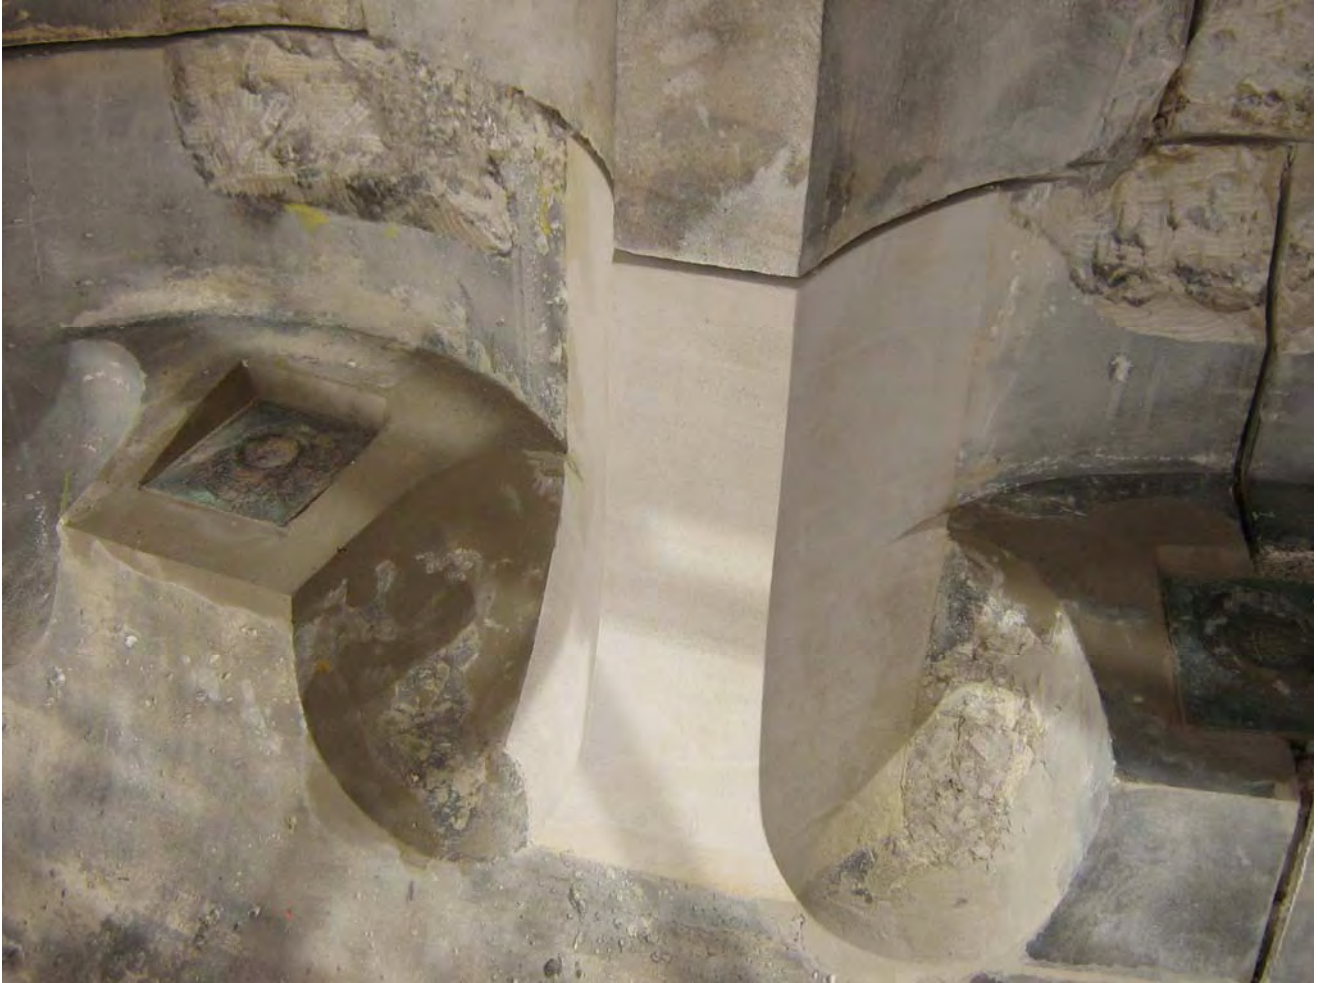
Abbildung 20 Vierung und Ergänzungen an Kanonenaufstand

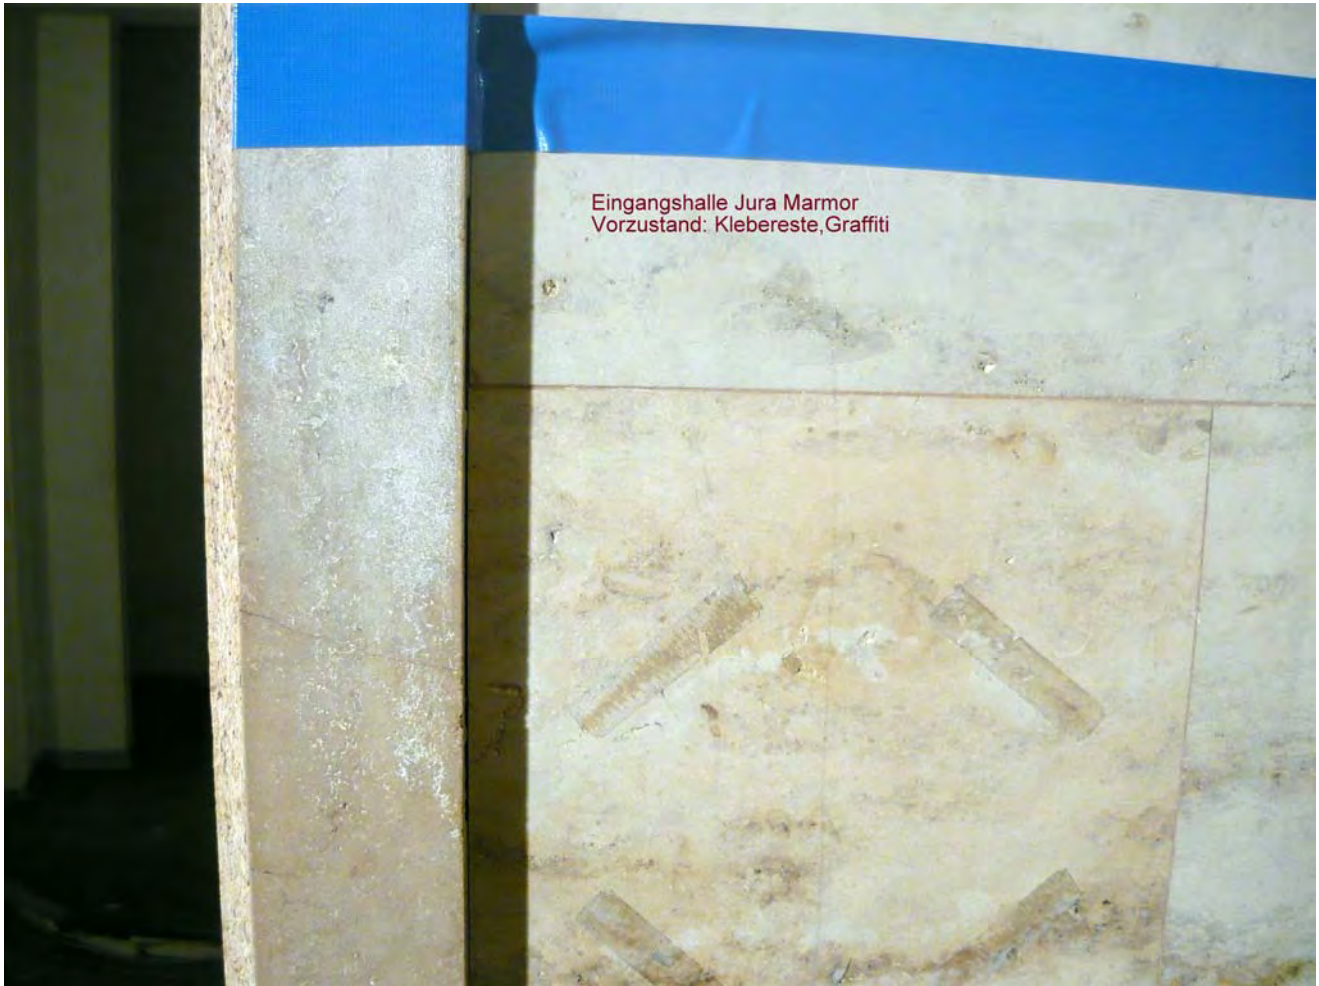
Abbildung 23 Eingangshalle, Klebereste und Graffiti

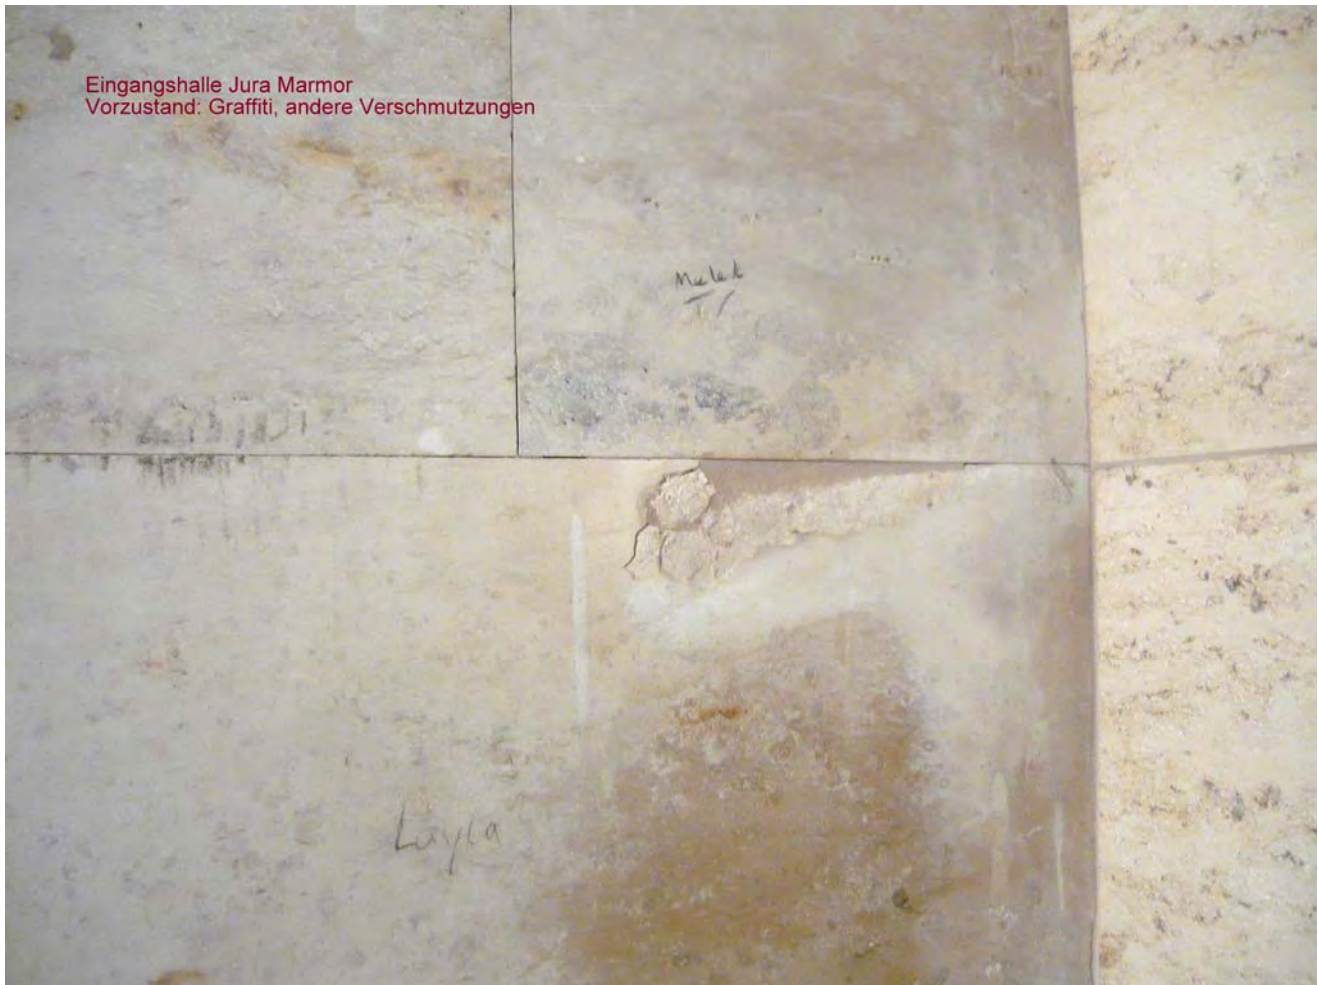
Abbildung 24 Eingangshalle, Verschmutzungen

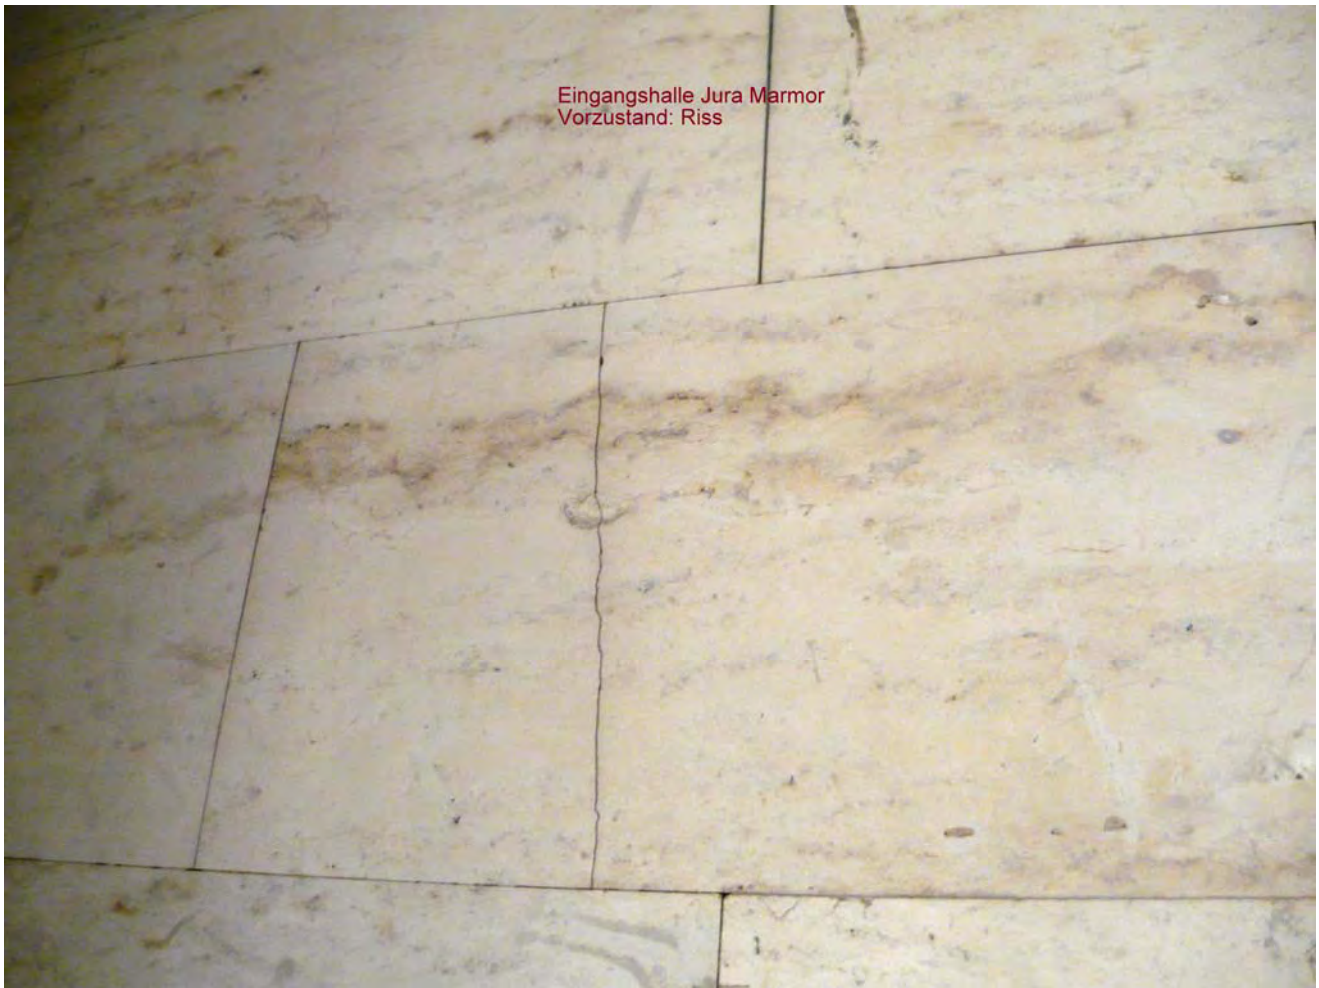
Abbildung 25 Eingangshalle Riss

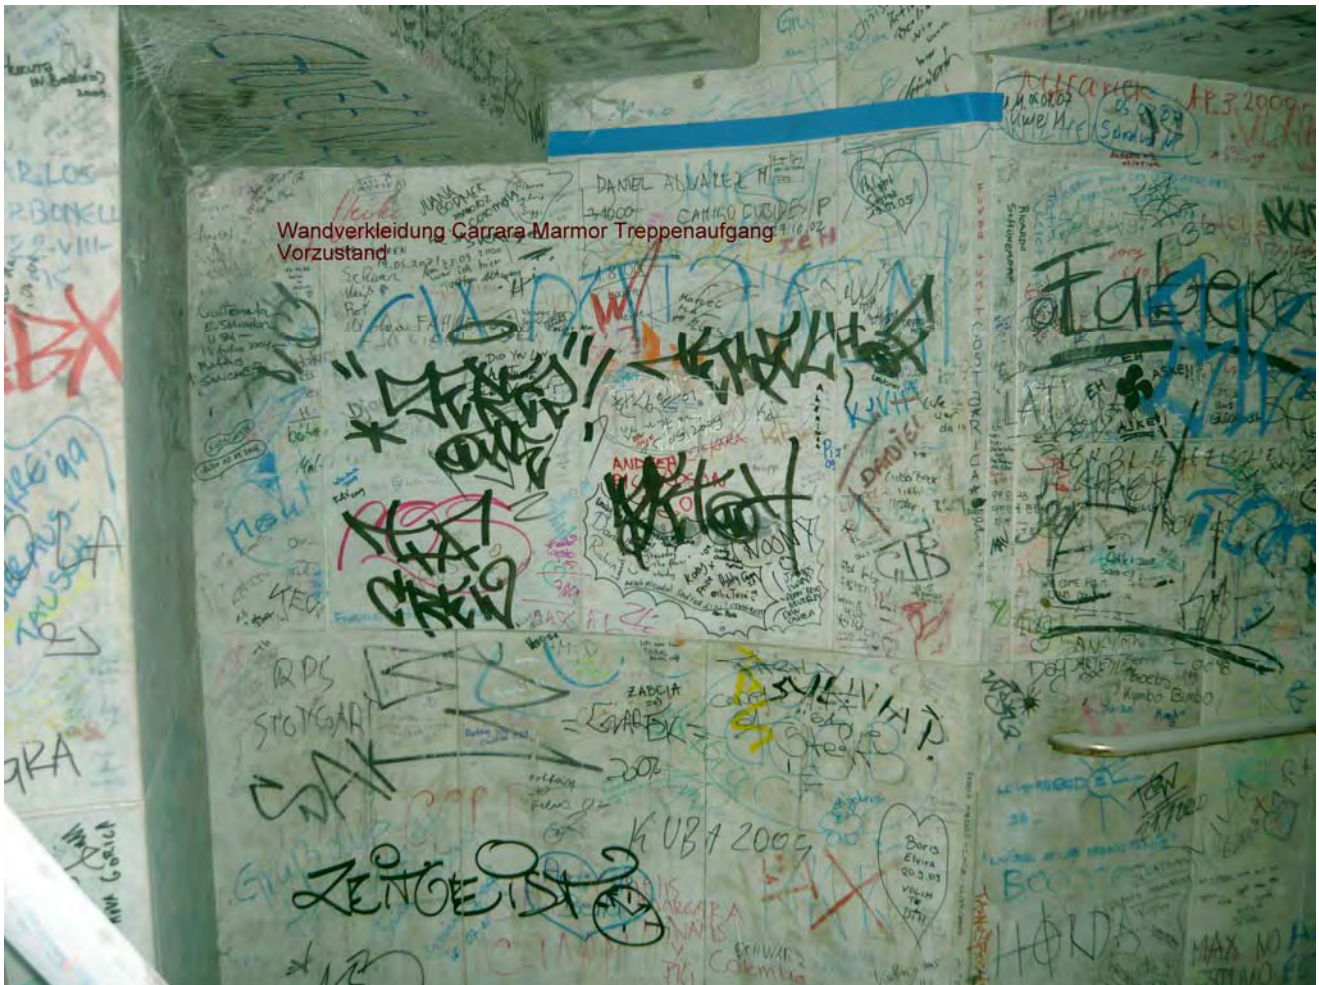
Abbildung 28 Wandverkleidung mit Graffiti

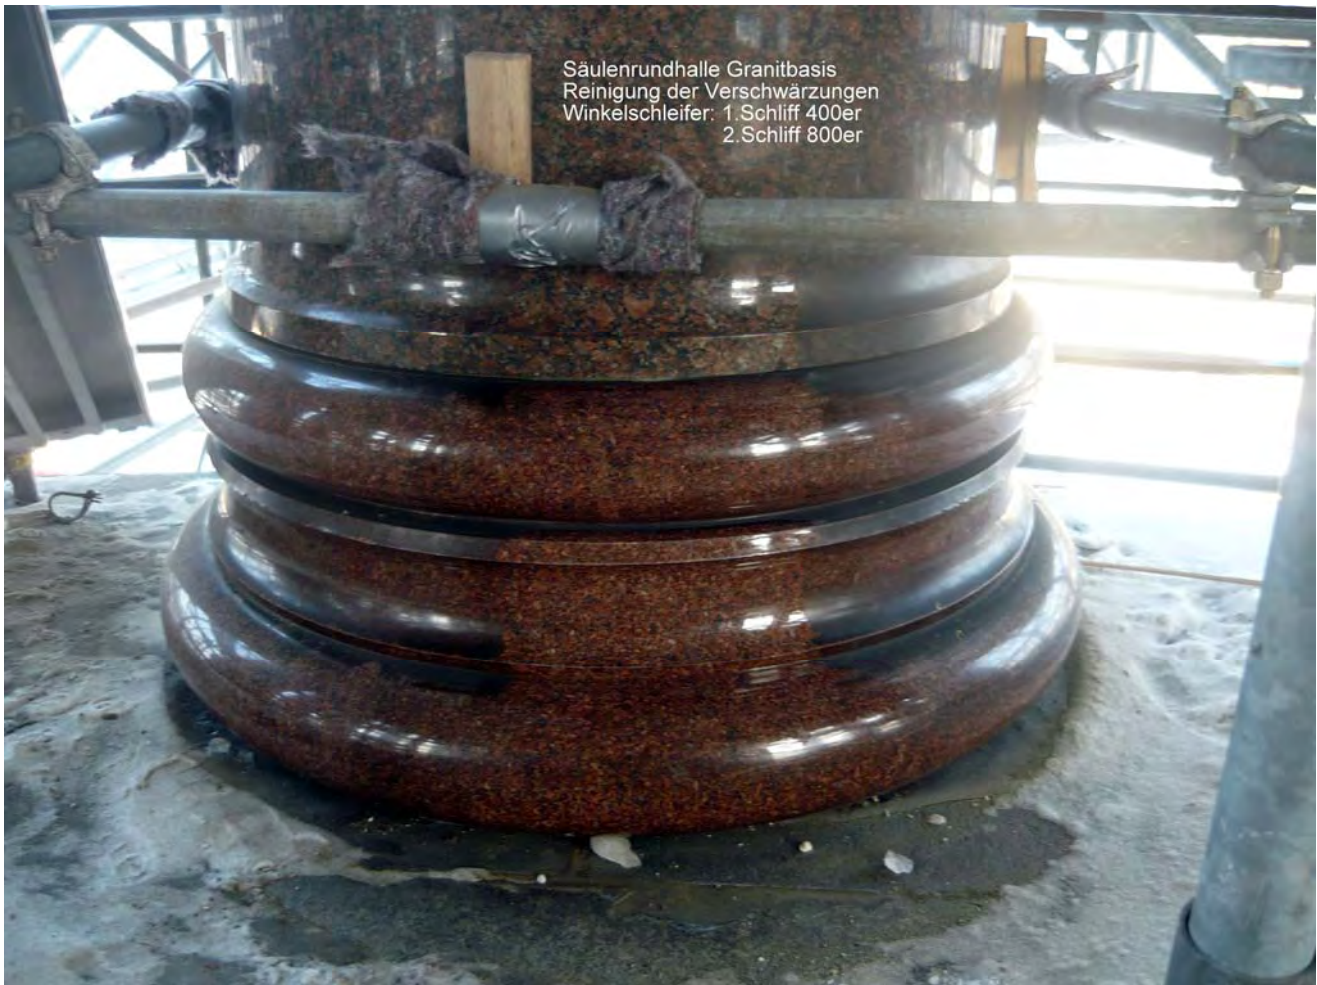
Abbildung 30 Säulenbasis mit Verschwörungen

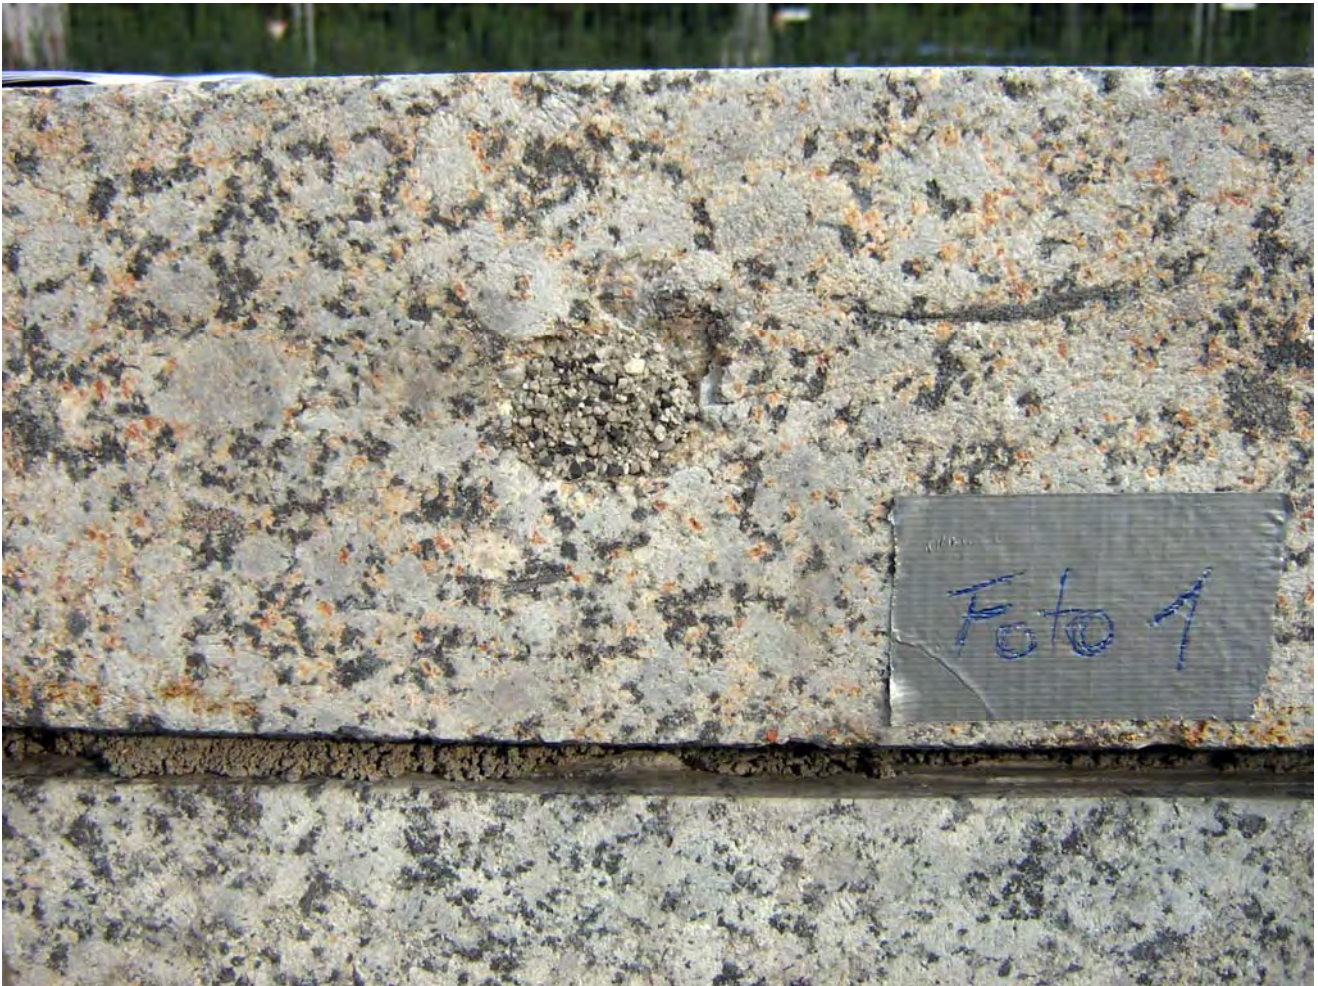
Abbildung 34 Altergänzung im Granit

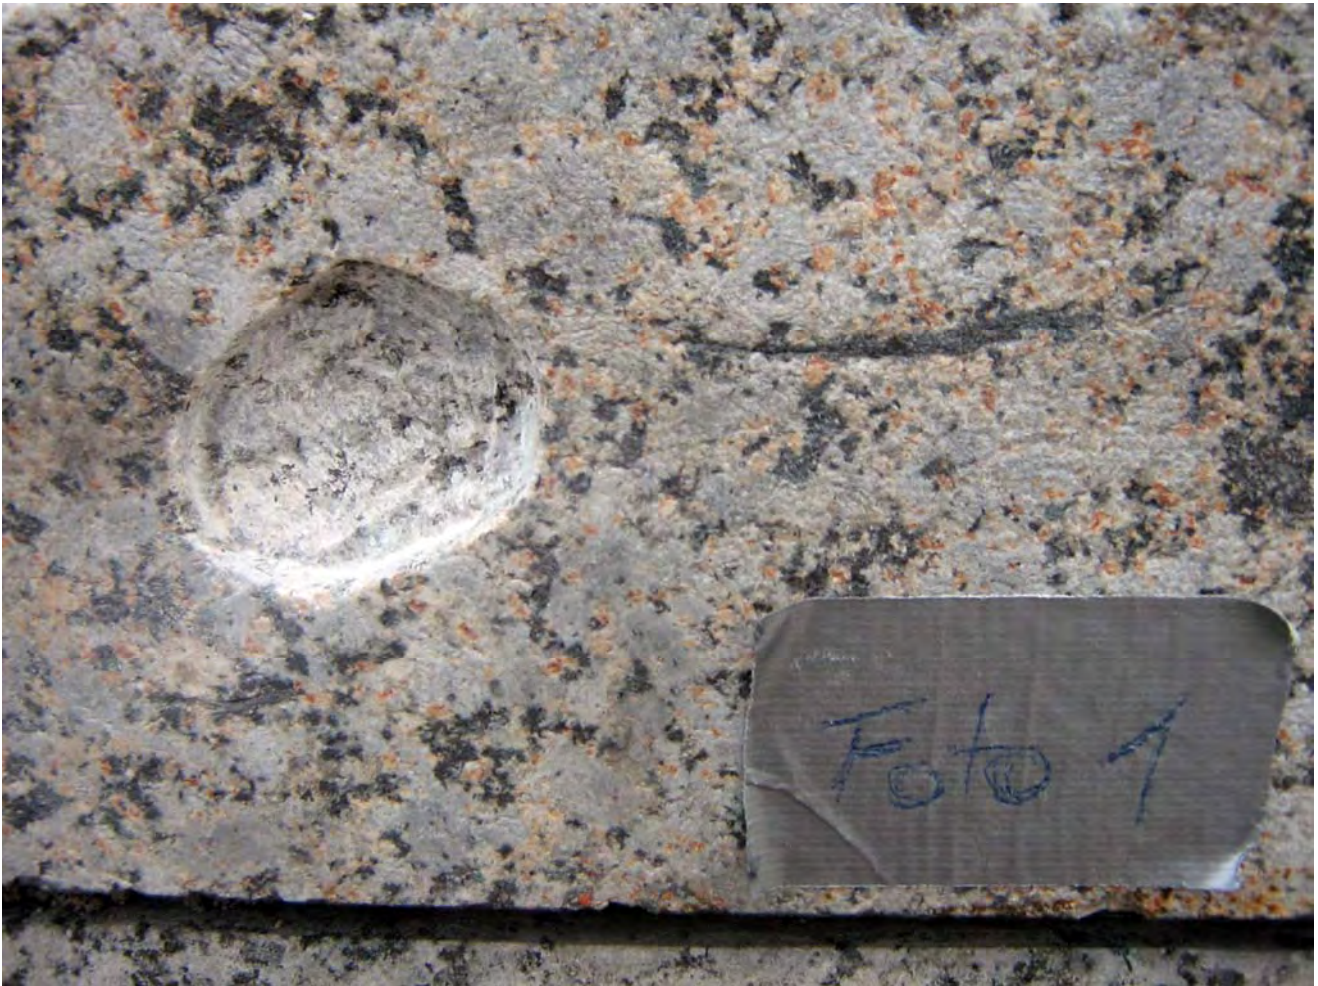
Abbildung 35 Ausarbeitung der Altergänzung

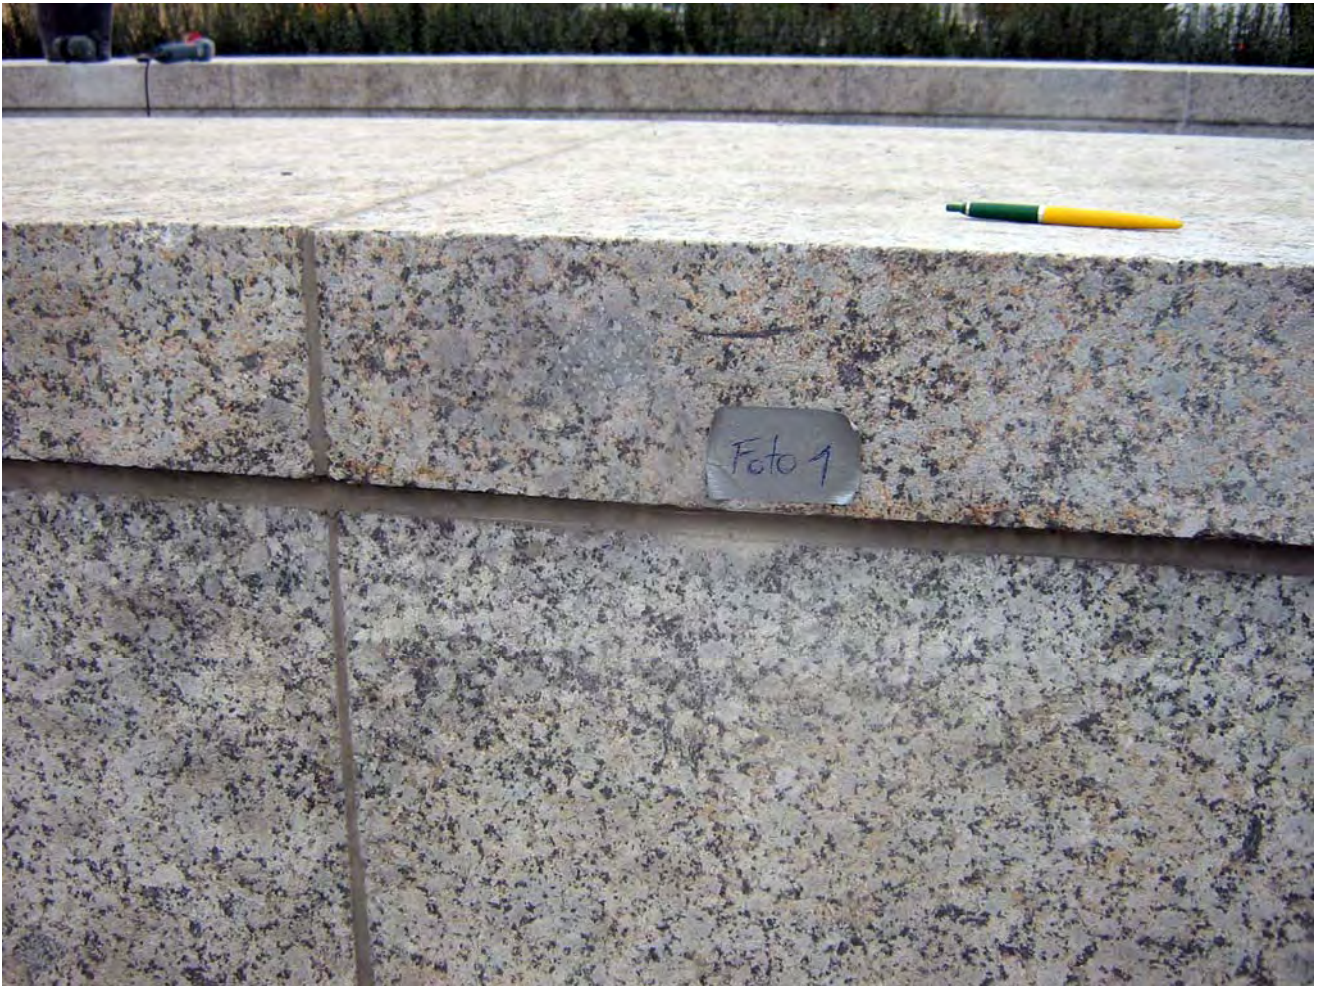
Abbildung 36 Ergänzung im Granit

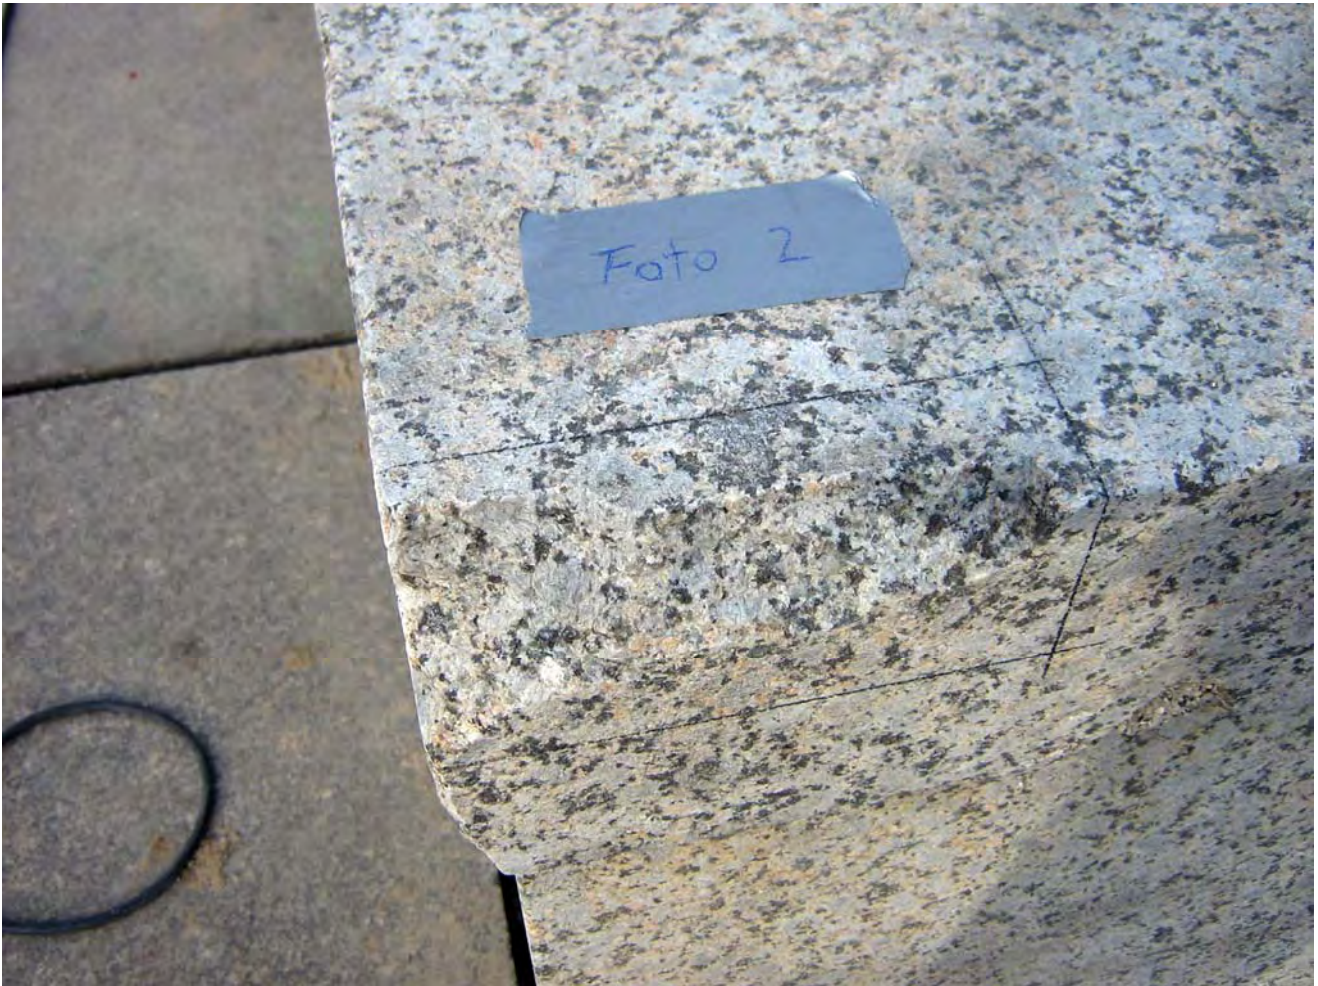
Abbildung 37 Ausbruch an Ecke

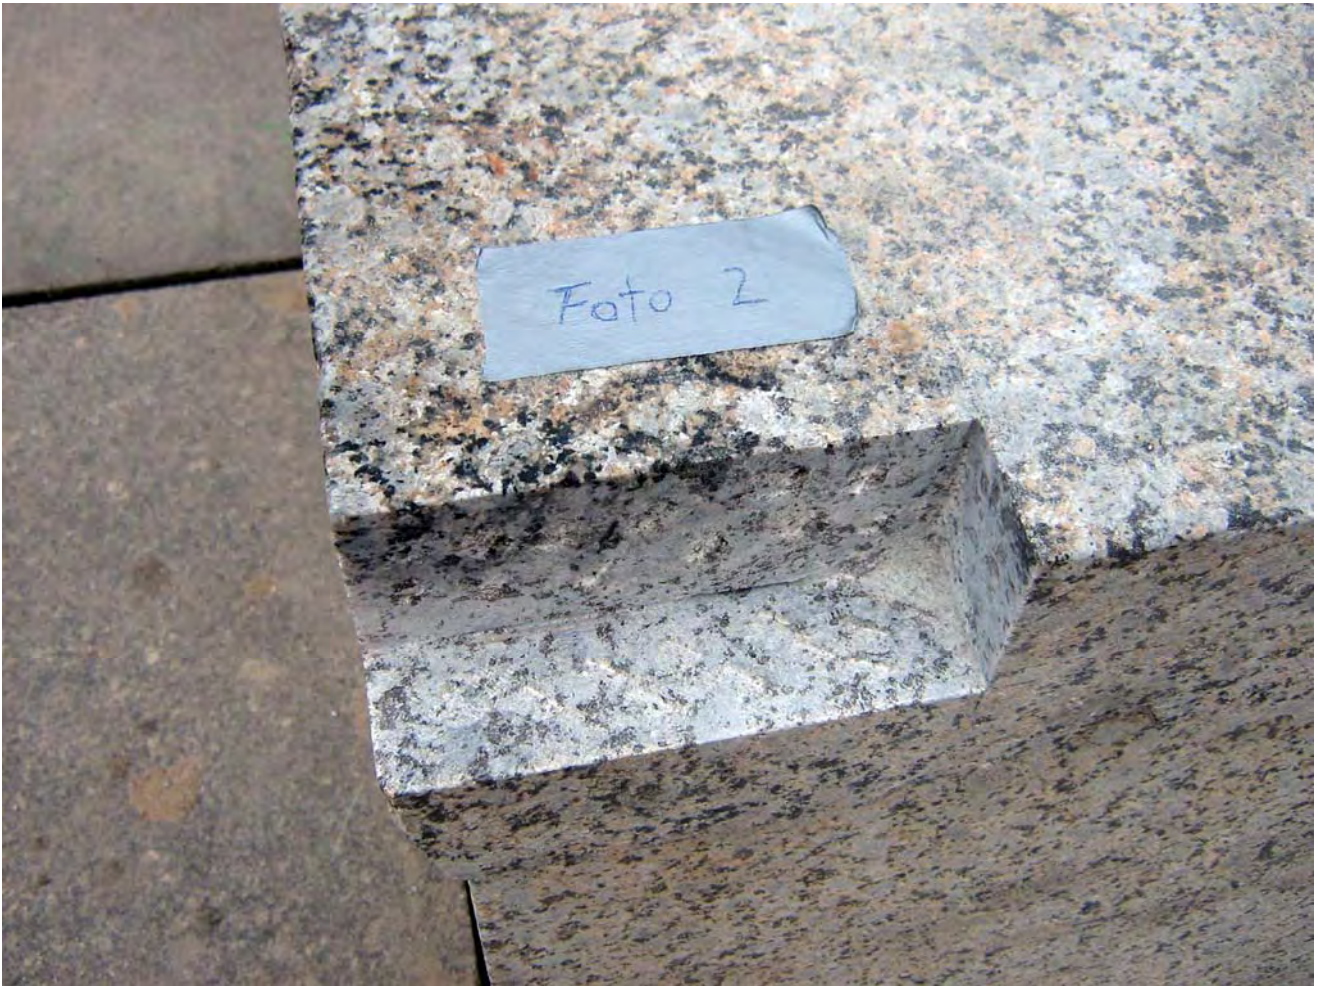
Abbildung 38 Ausarbeitung des Ausbruches

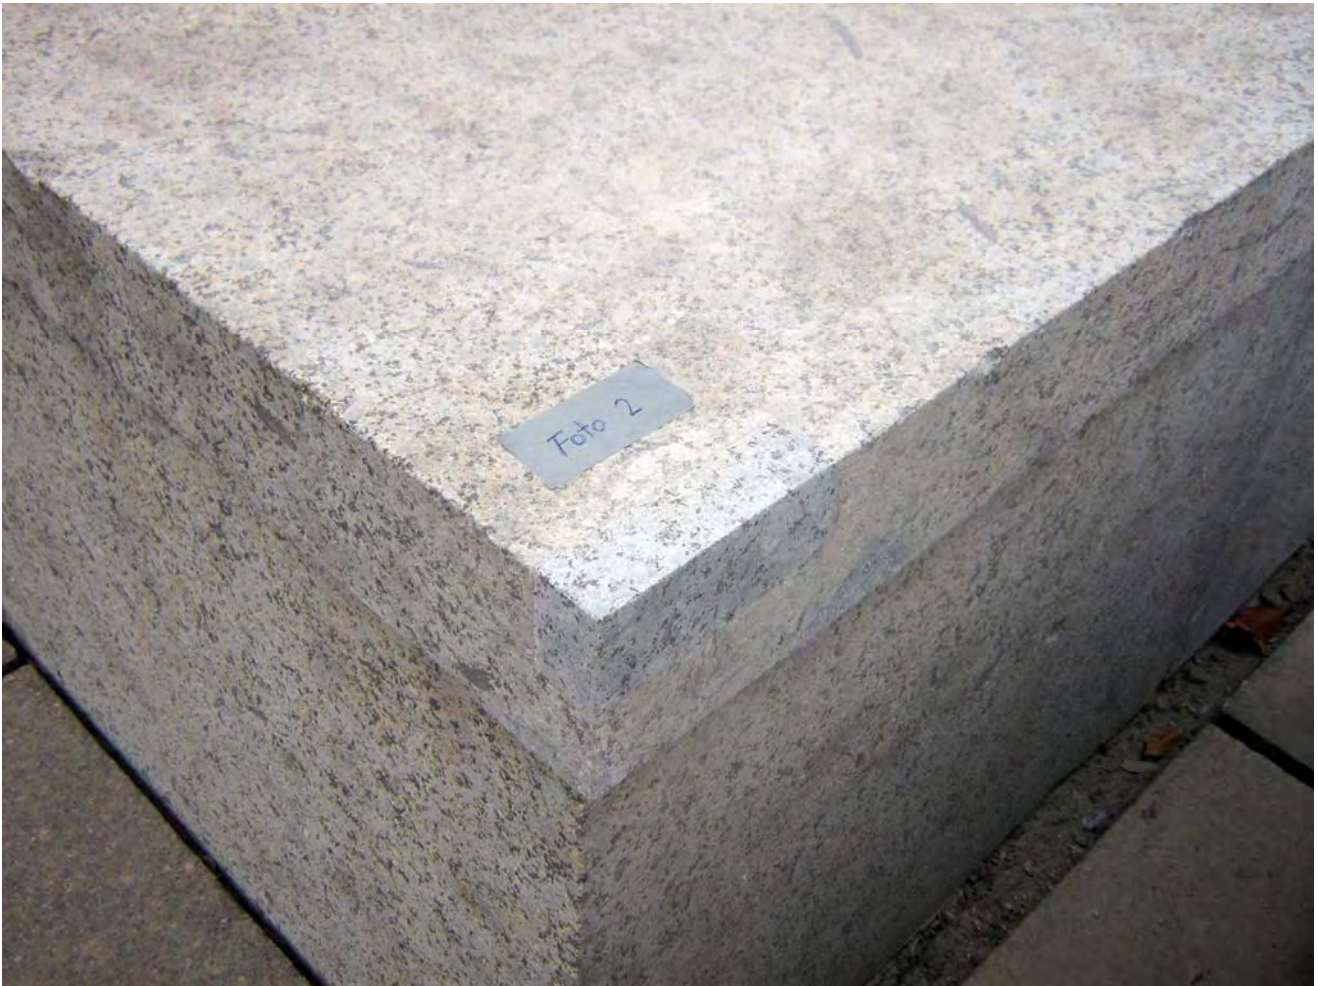
Abbildung 39 Vierung an Ecke

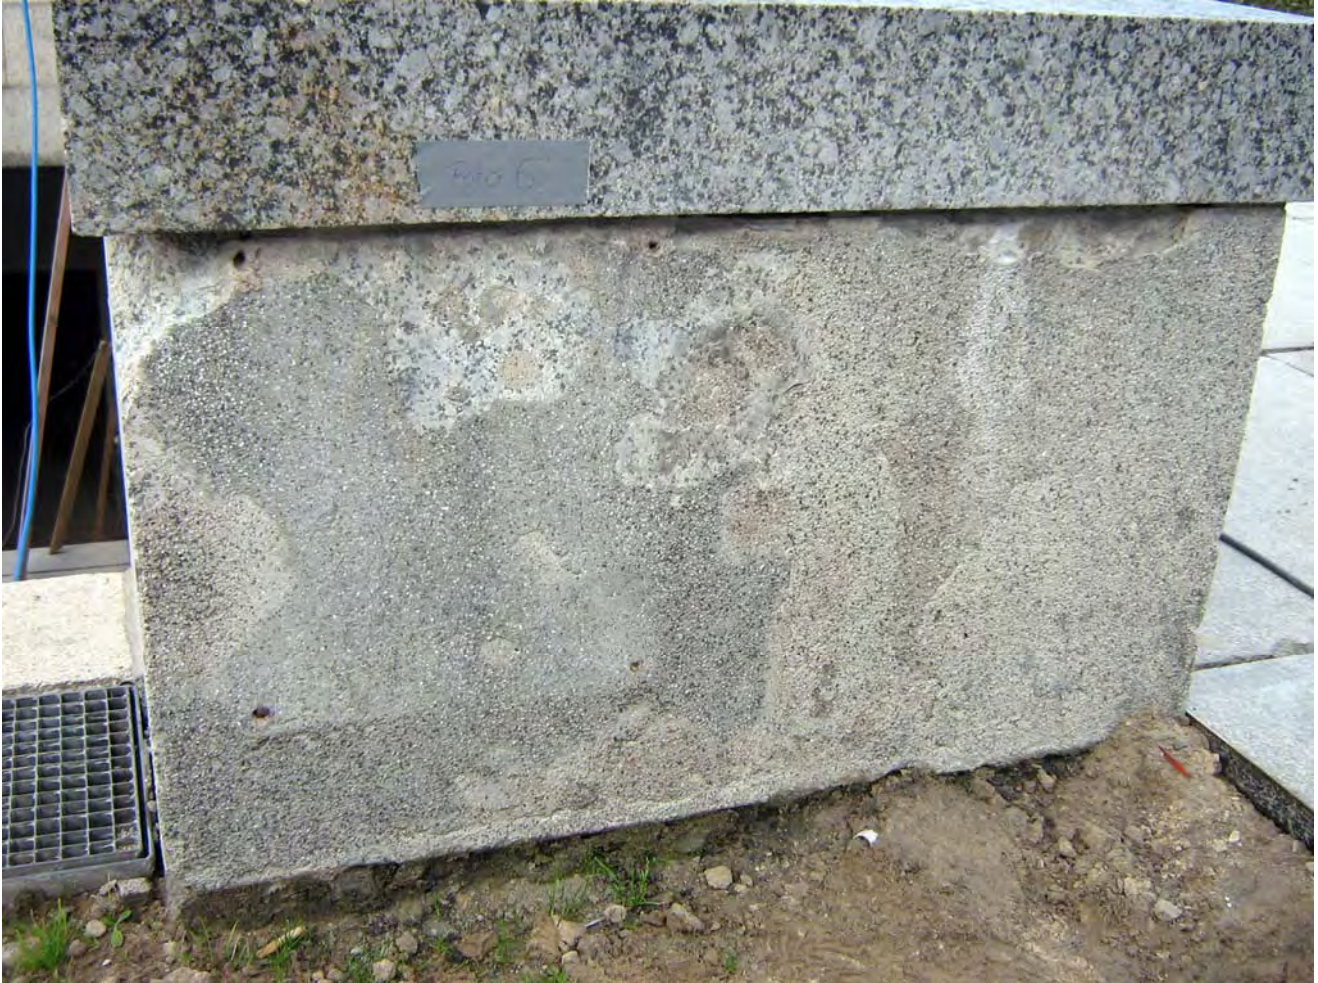
Abbildung 40 Oberflächenschäden

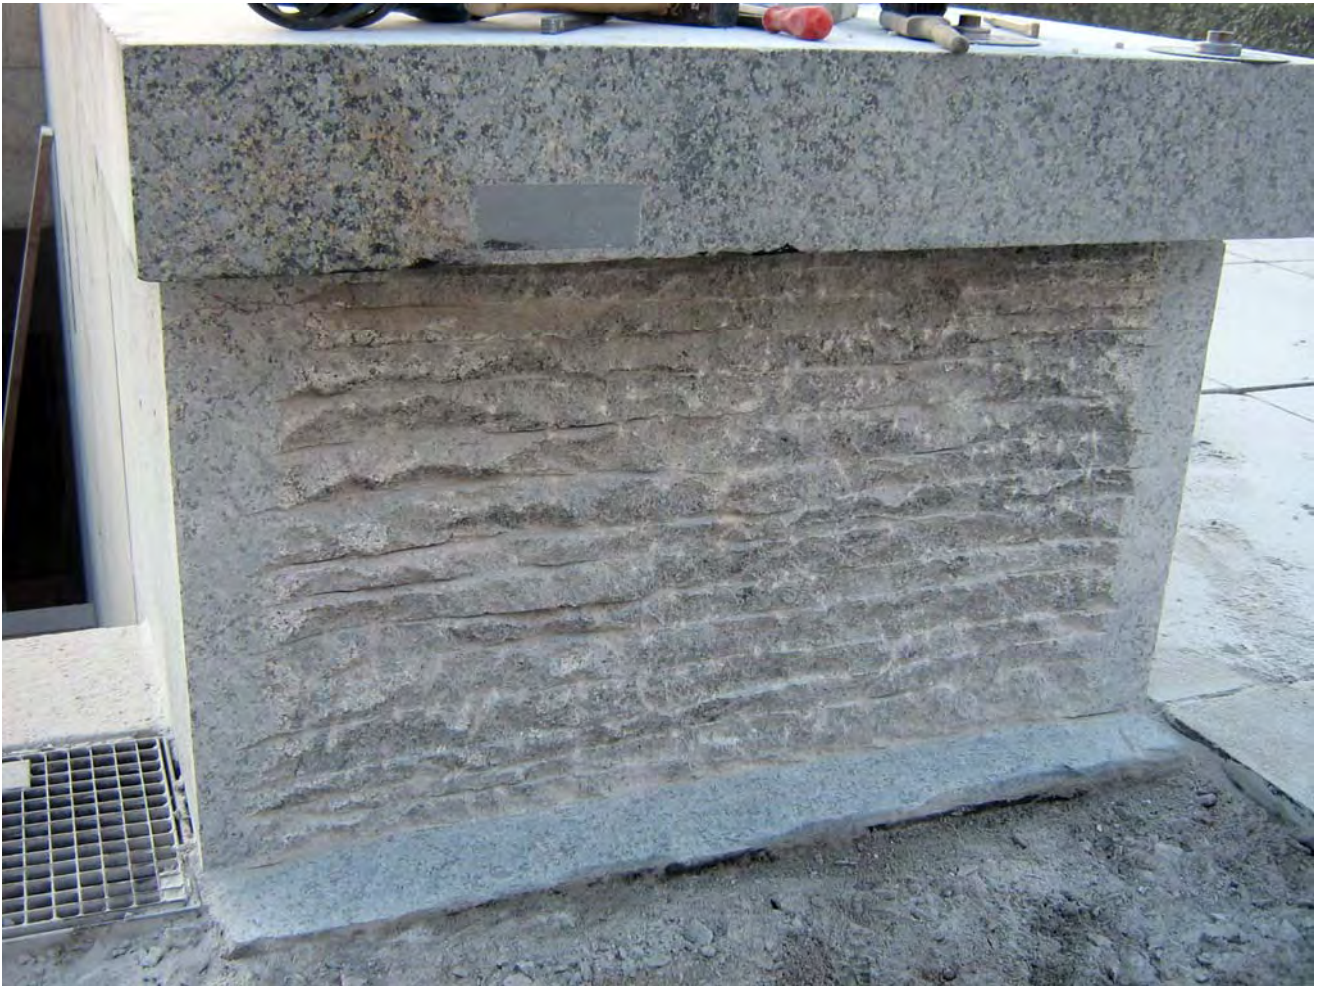
Abbildung 41 Ausarbeitung an Oberflächenschäden

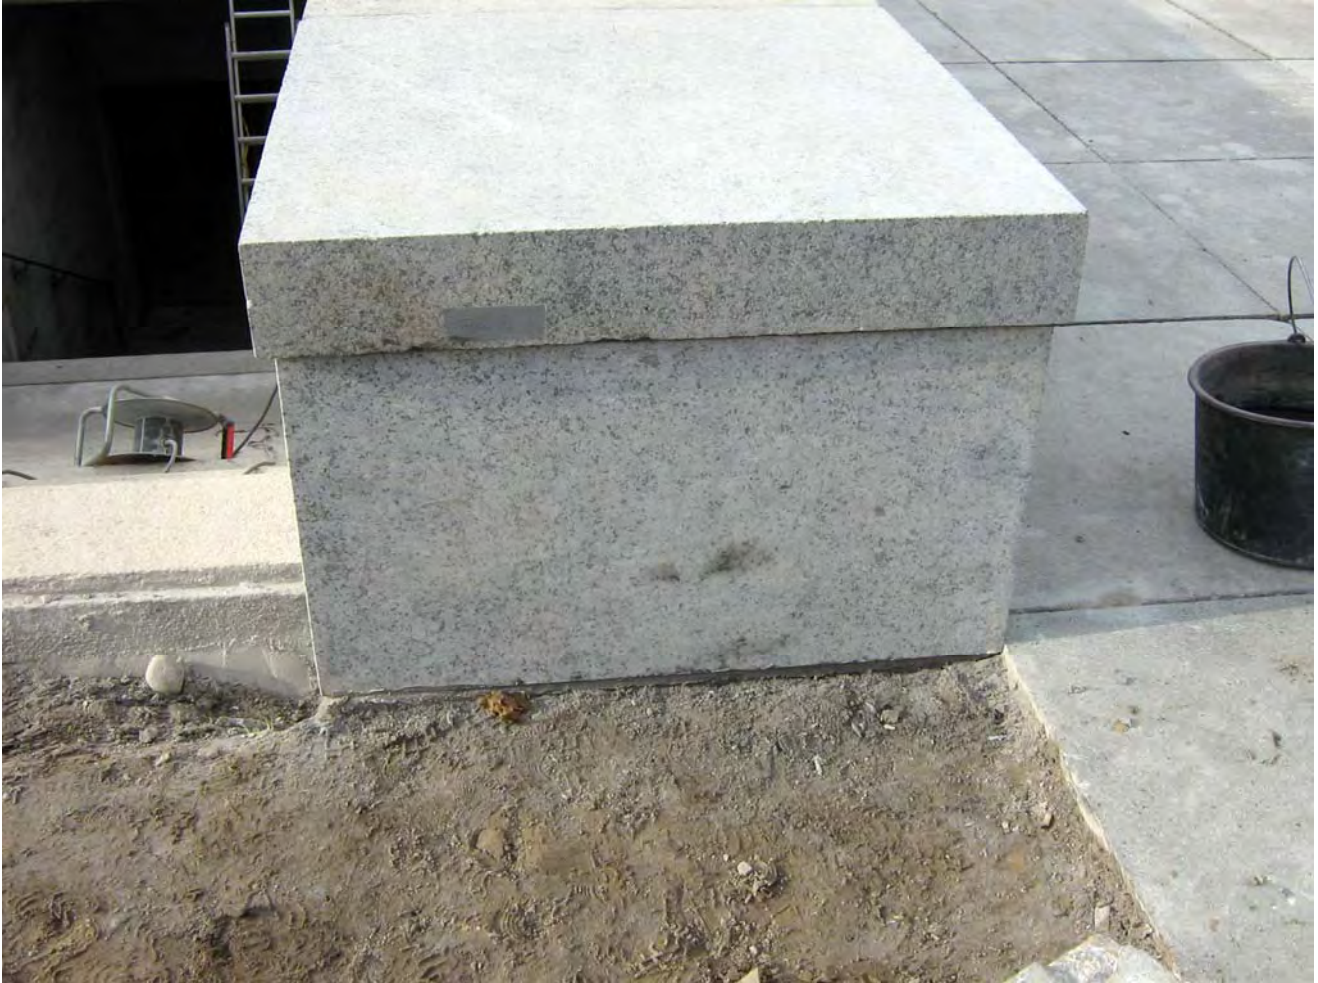
Abbildung 42 Vierung als Vorplattung

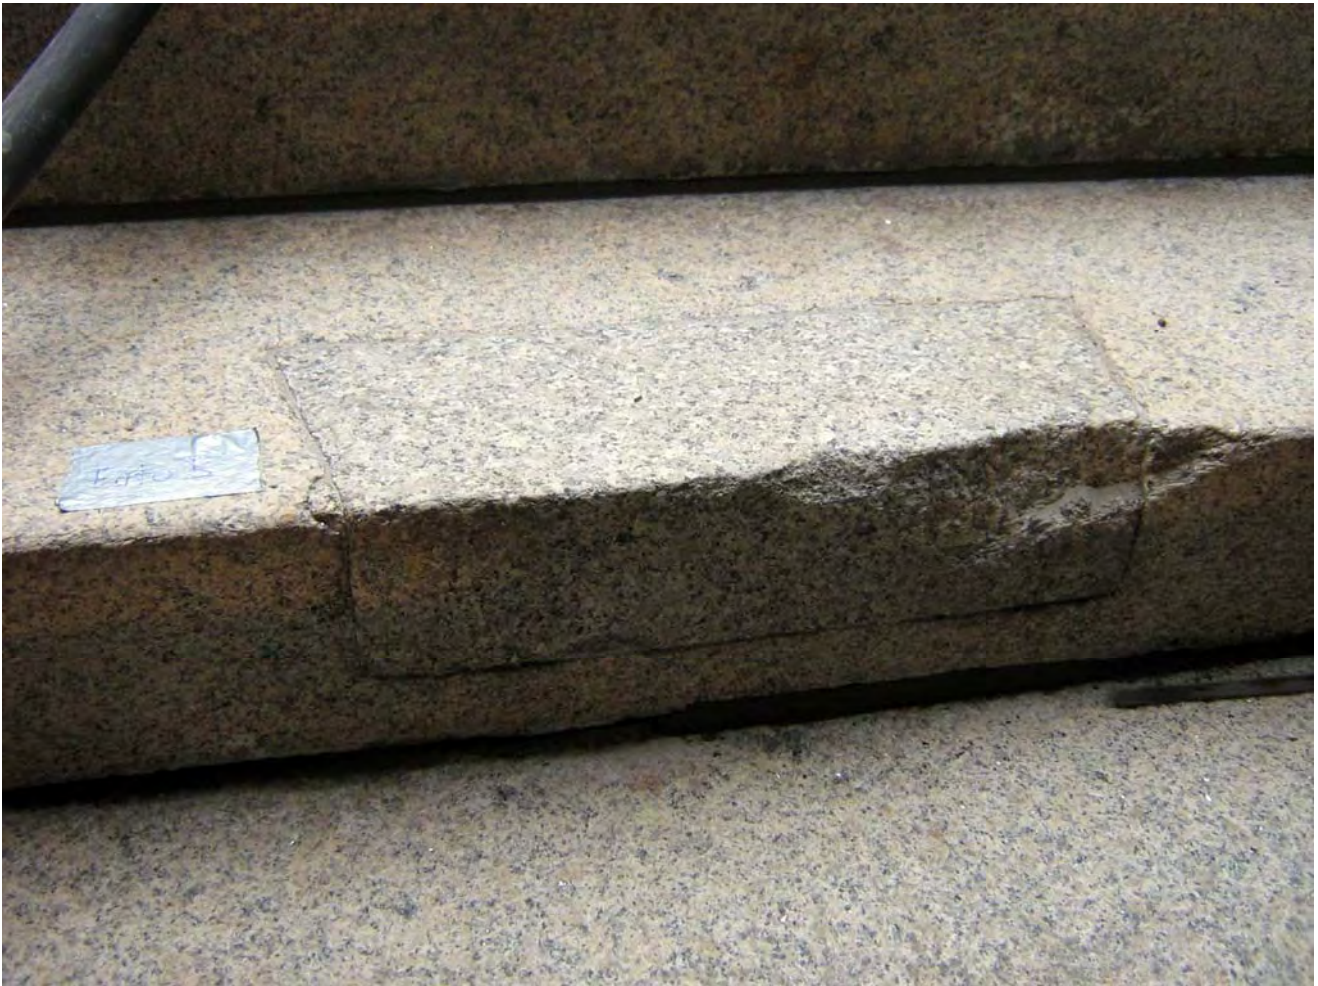
Abbildung 43 Ausbruch an Altvierung
