Berlin, Großer Stern

Naturwerksteinarbeiten

- Objekt: Großer Stern
10557 Berlin-Tiergarten
- Bauherr: Senatsverwaltung für Stadtentwicklung
Abteilung Hochbau
Fehrbelliner Platz 2
10707 Berlin
- Bauleitung: Büro für Architektur, Denkmalpflege und
Bauforschung
Ewerien und Obermann
Emser Straße 40/41
10719 Berlin-Wilmersdorf
- Ausführung: Hollerung Restaurierung GmbH
Agnes Löscher Straße 6
08468 Reichenbach

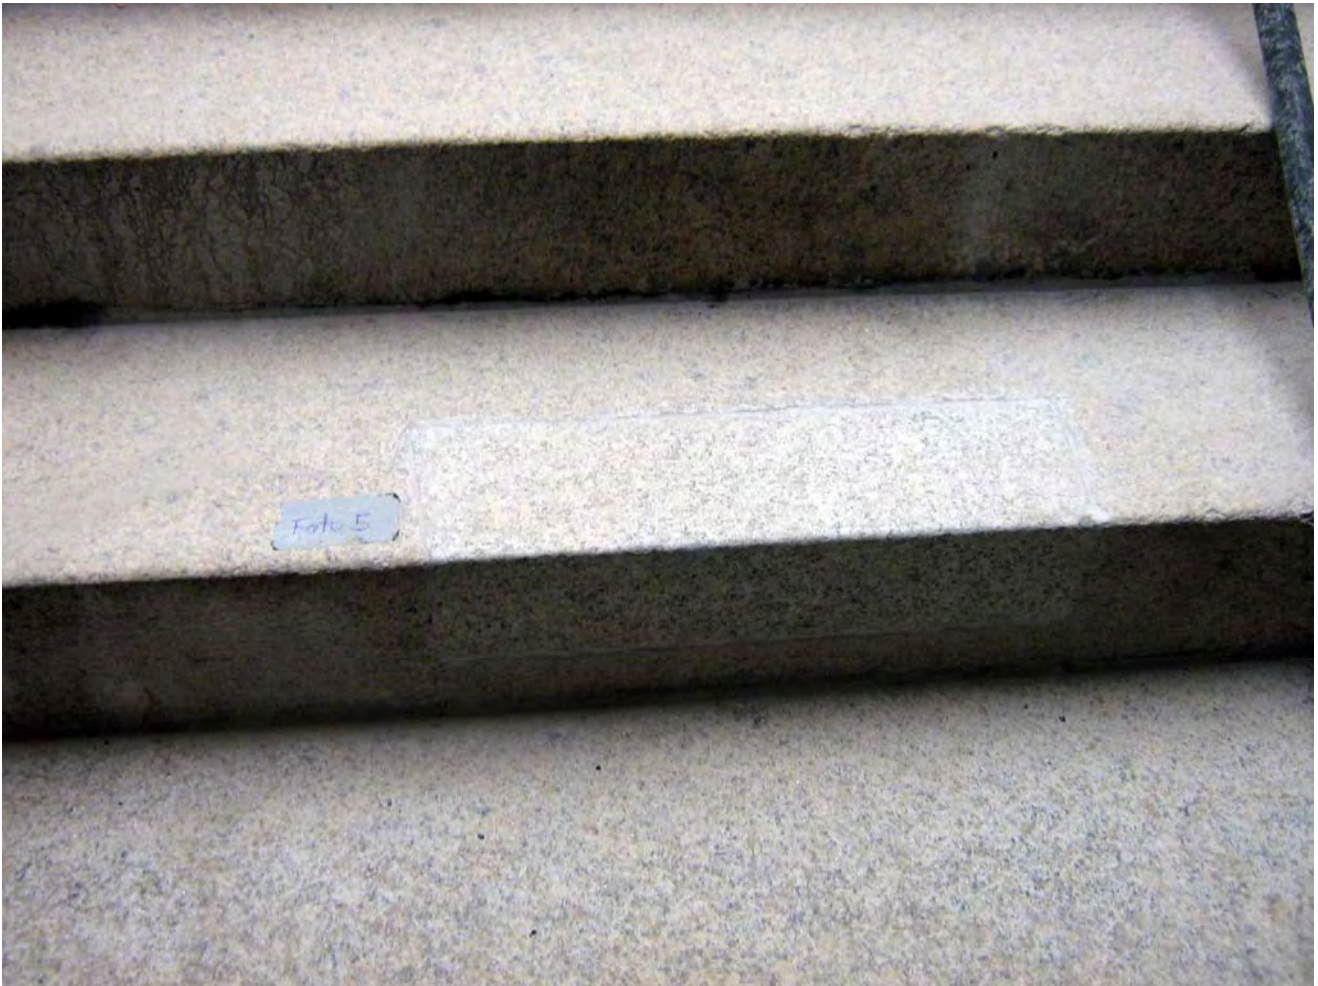
Abbildung 45 Vierung in Treppe

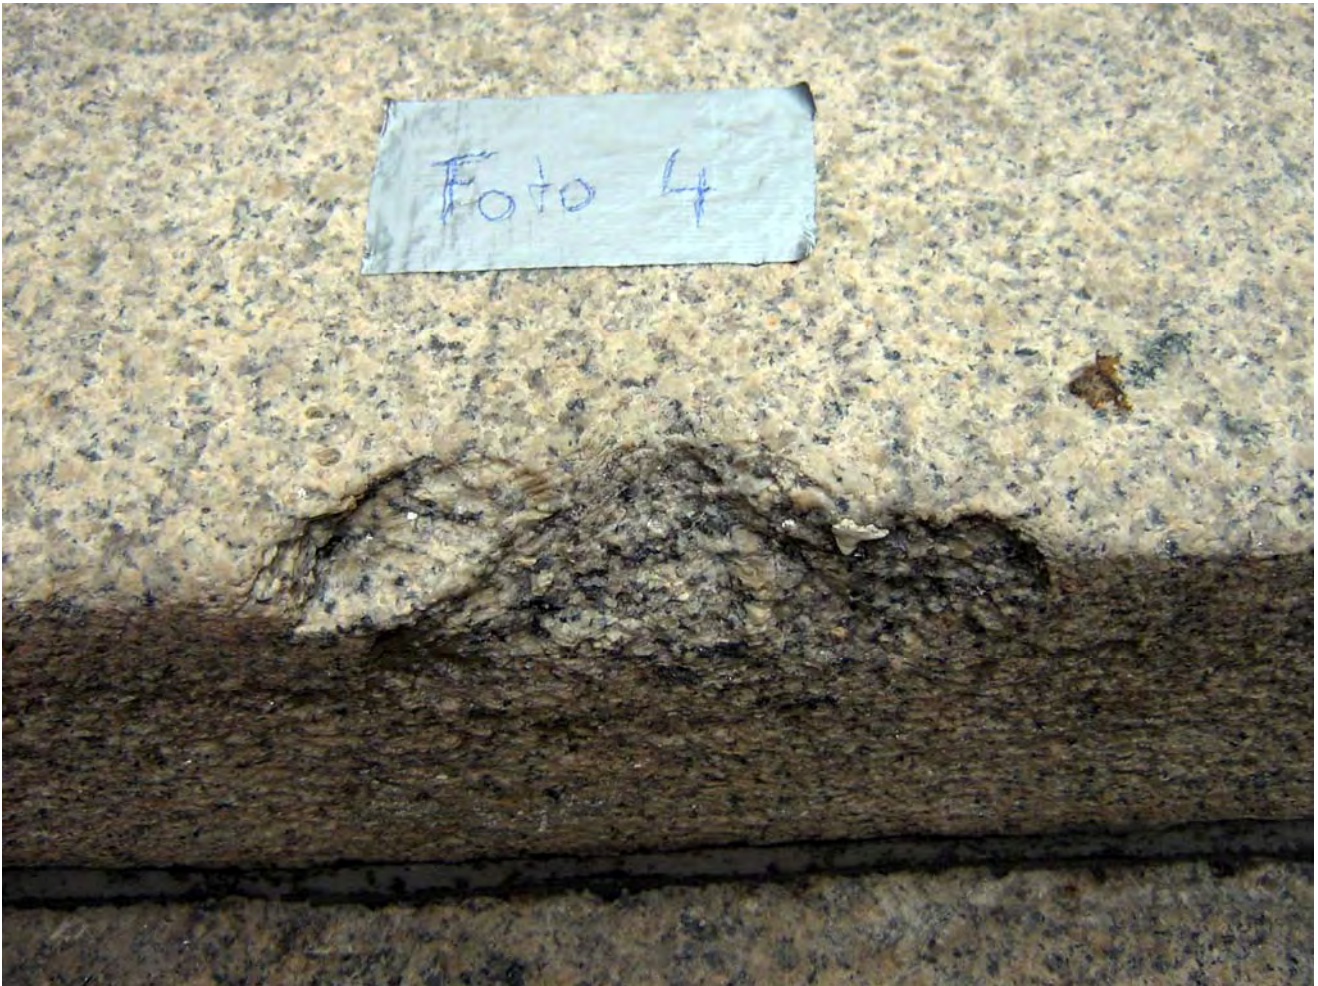
Abbildung 46 Ausbruch an Kante

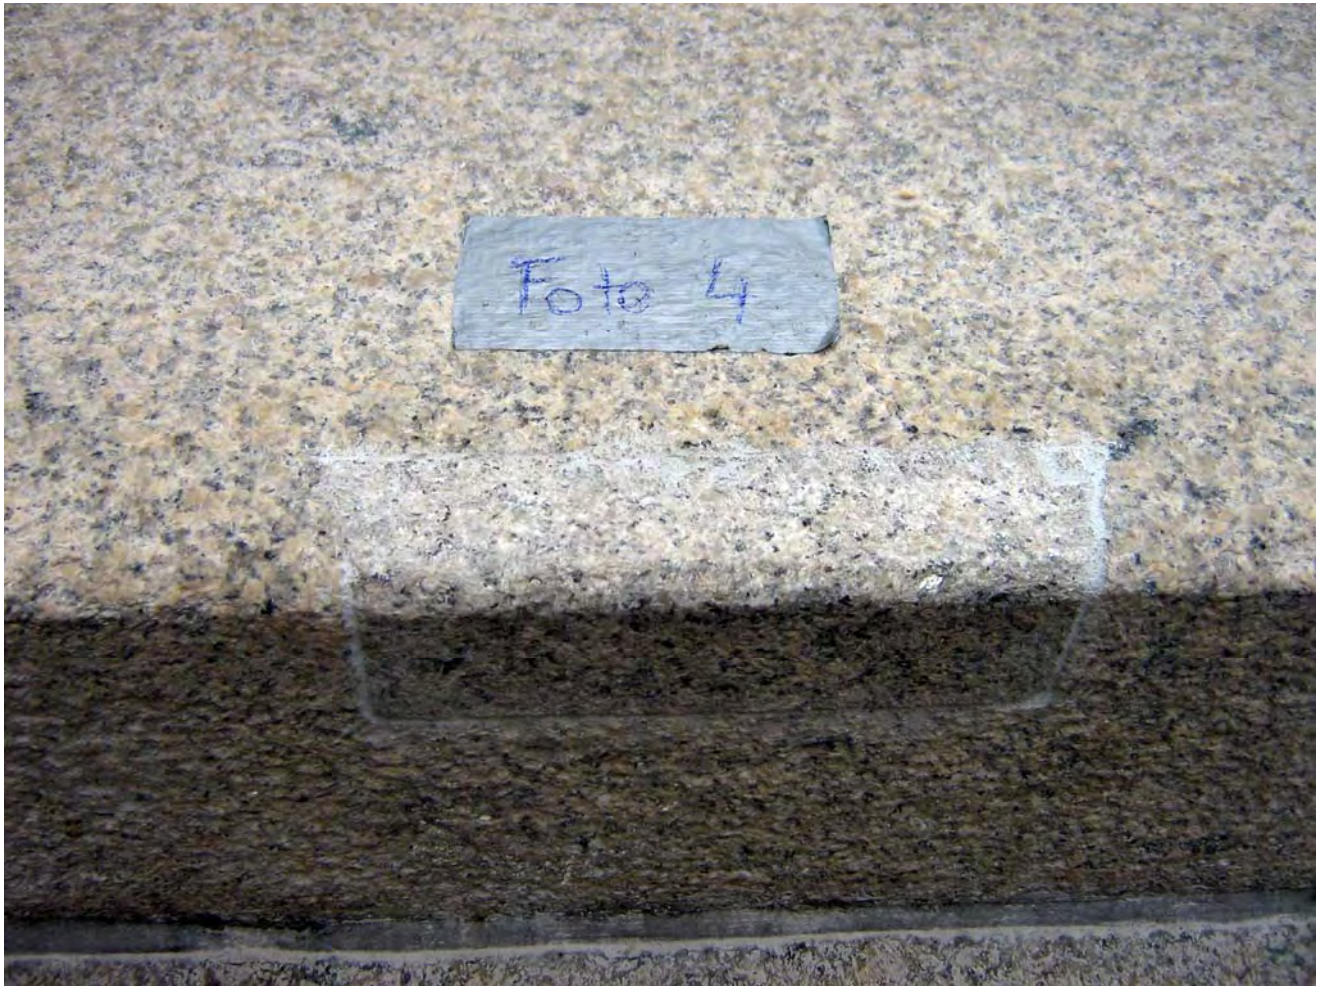
Abbildung 48 Vierung an Kante

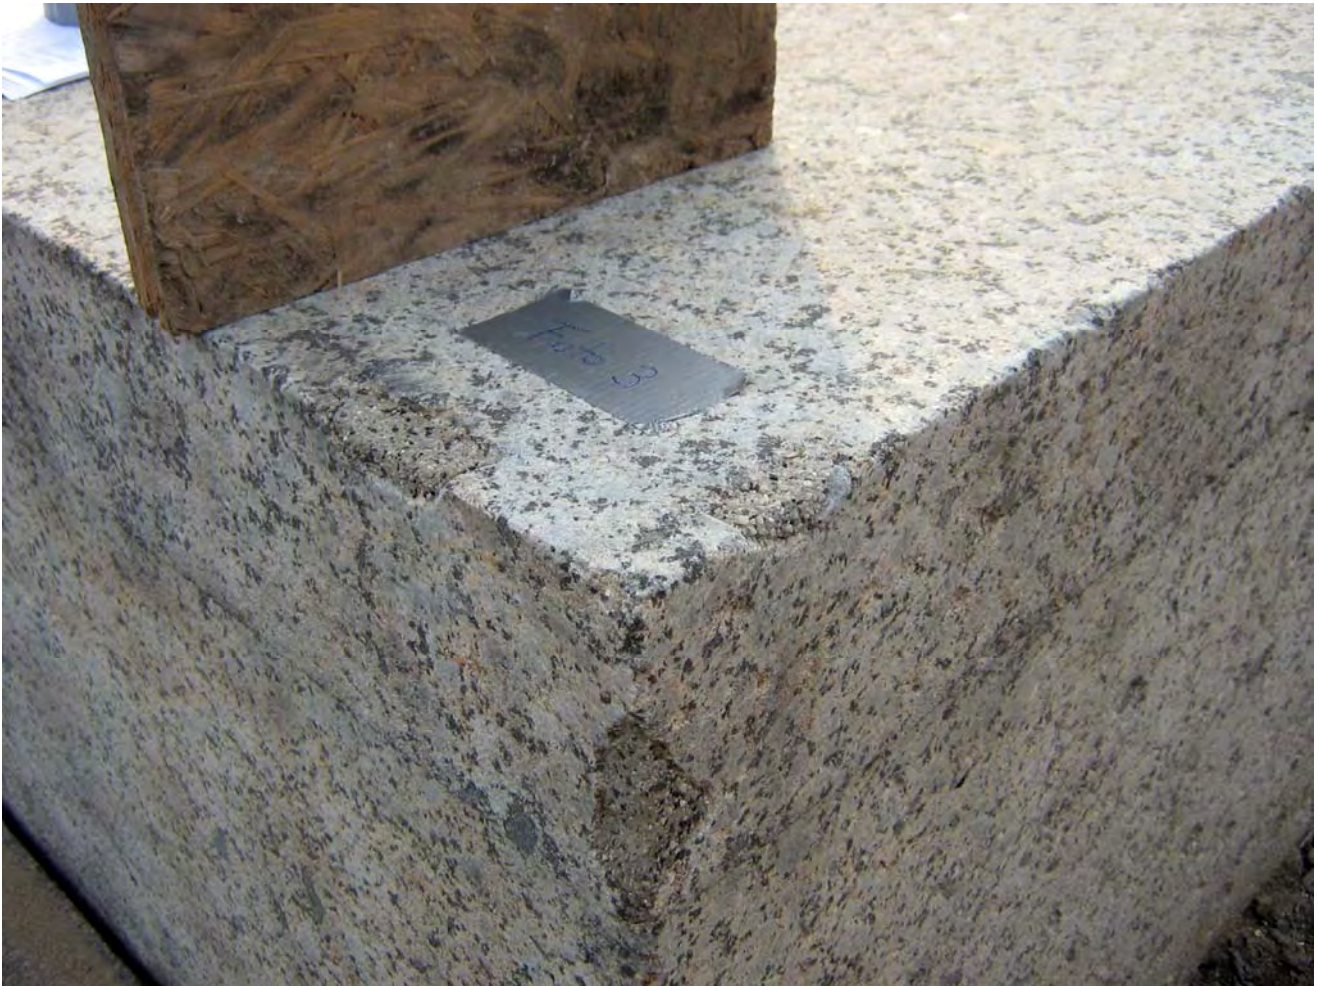
Abbildung 49 schadhafte Altergänzungen

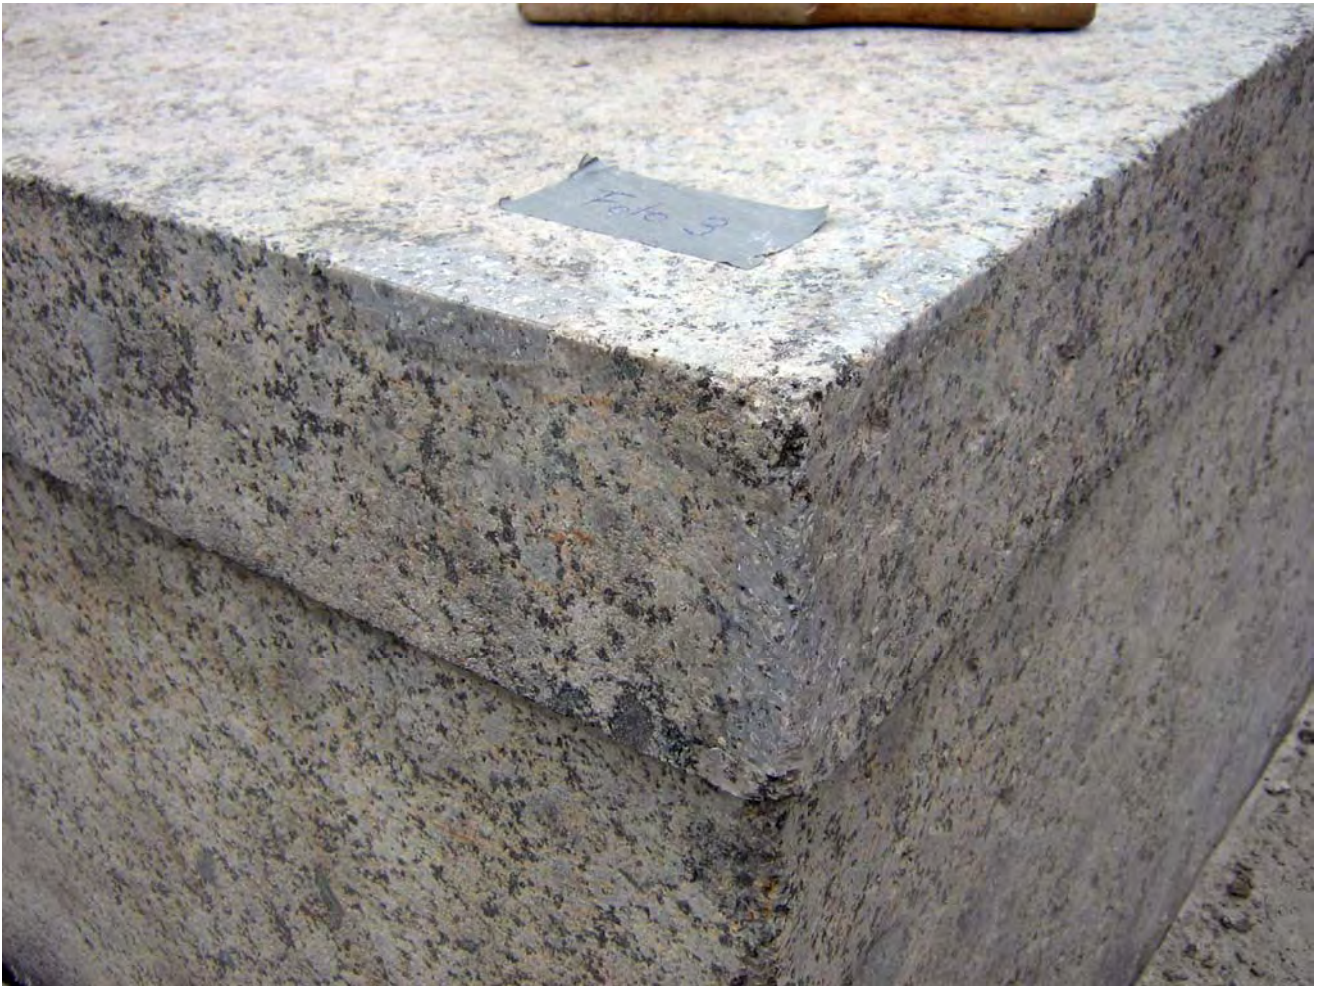
Abbildung 51 Ergänzungen im Granit

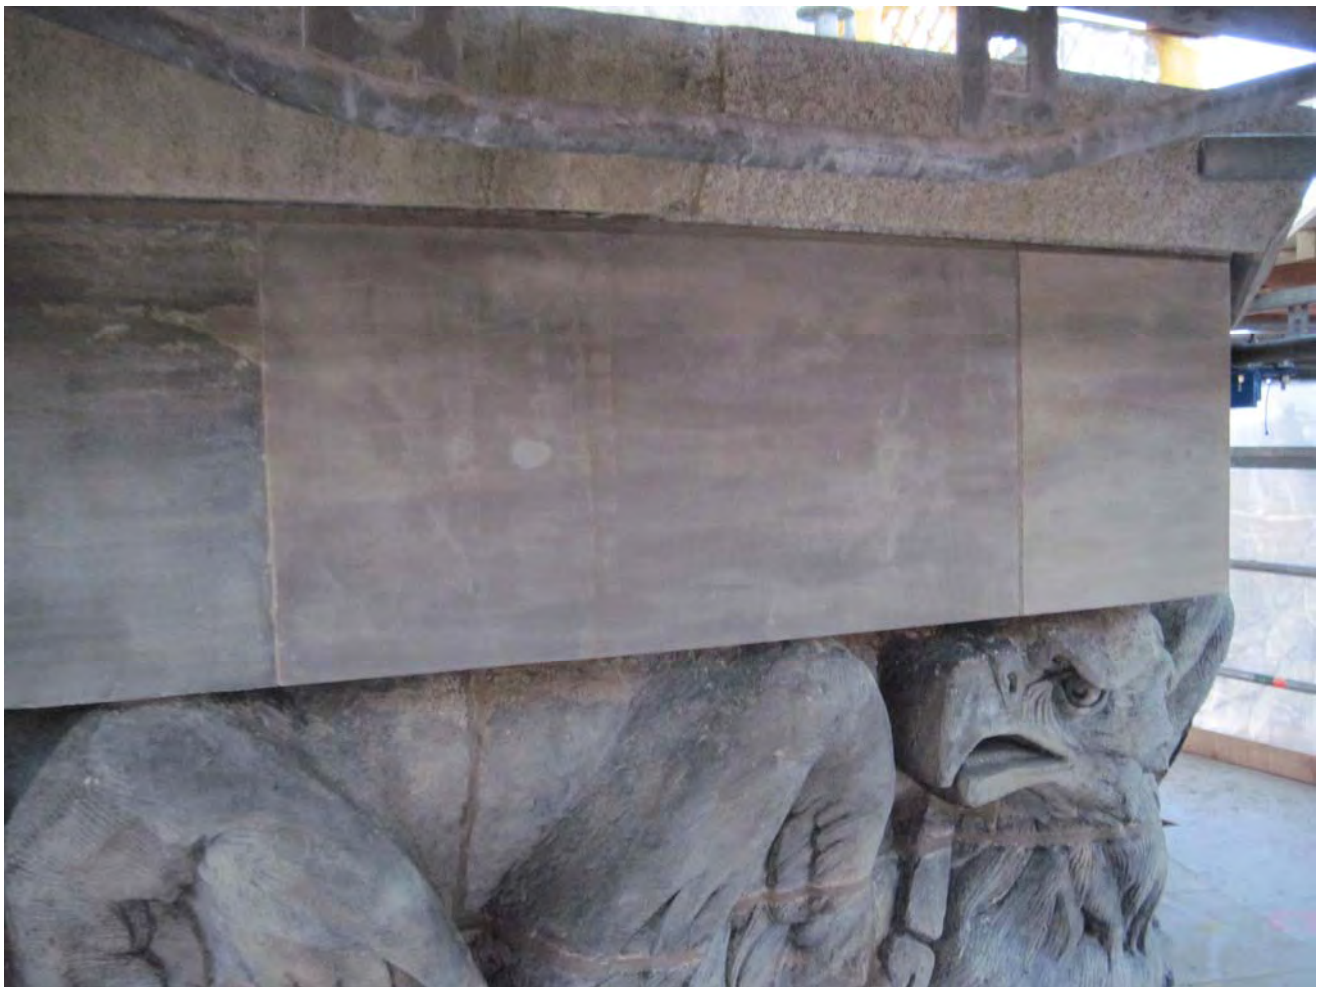
Abbildung 52 Lasur an Vierungen

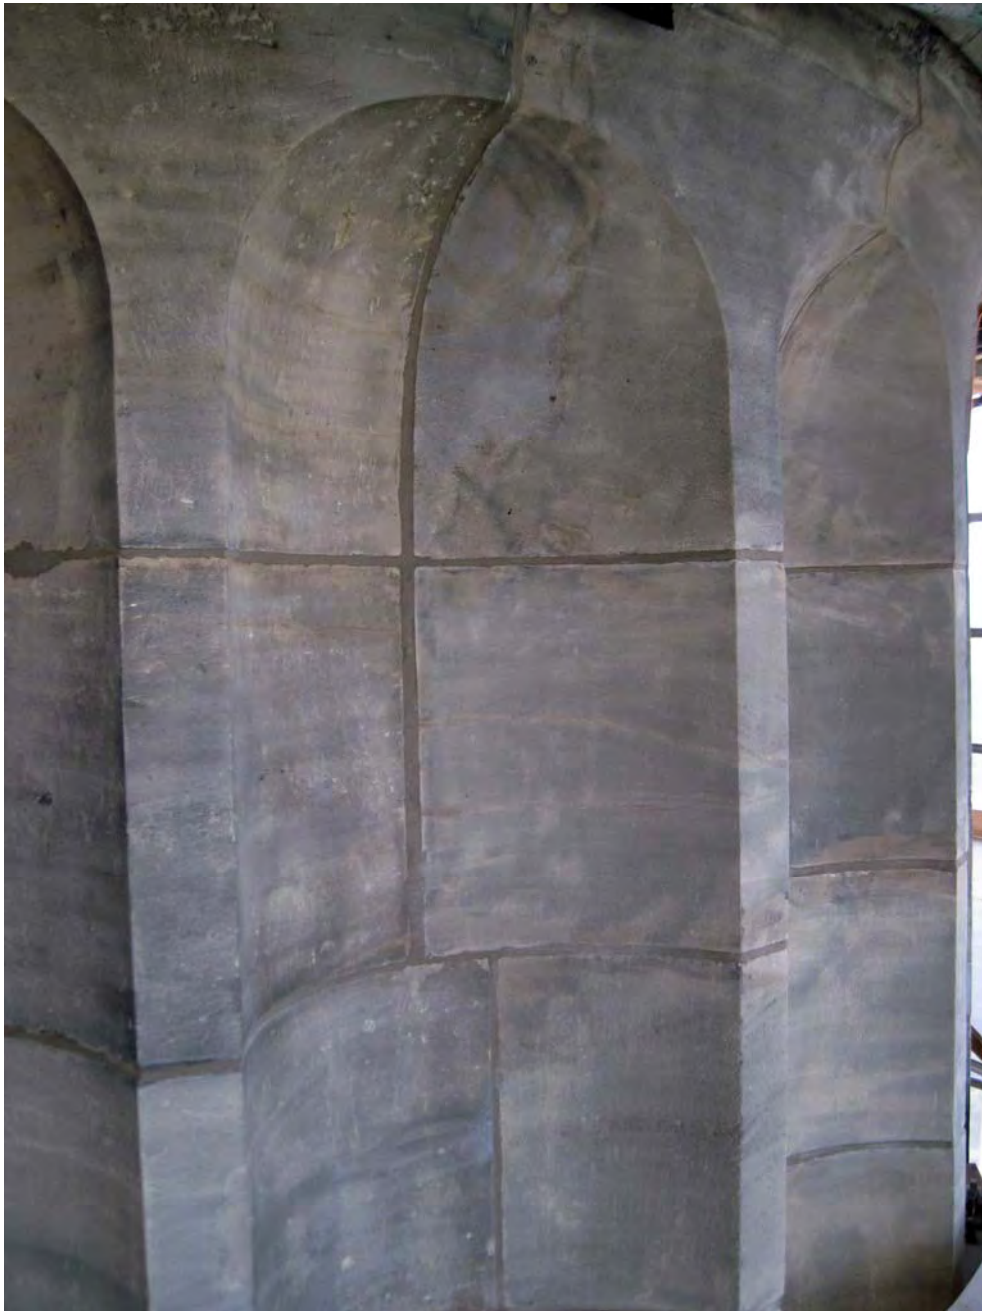
Abbildung 53 Lasur an Ergänzungen und Vierungen

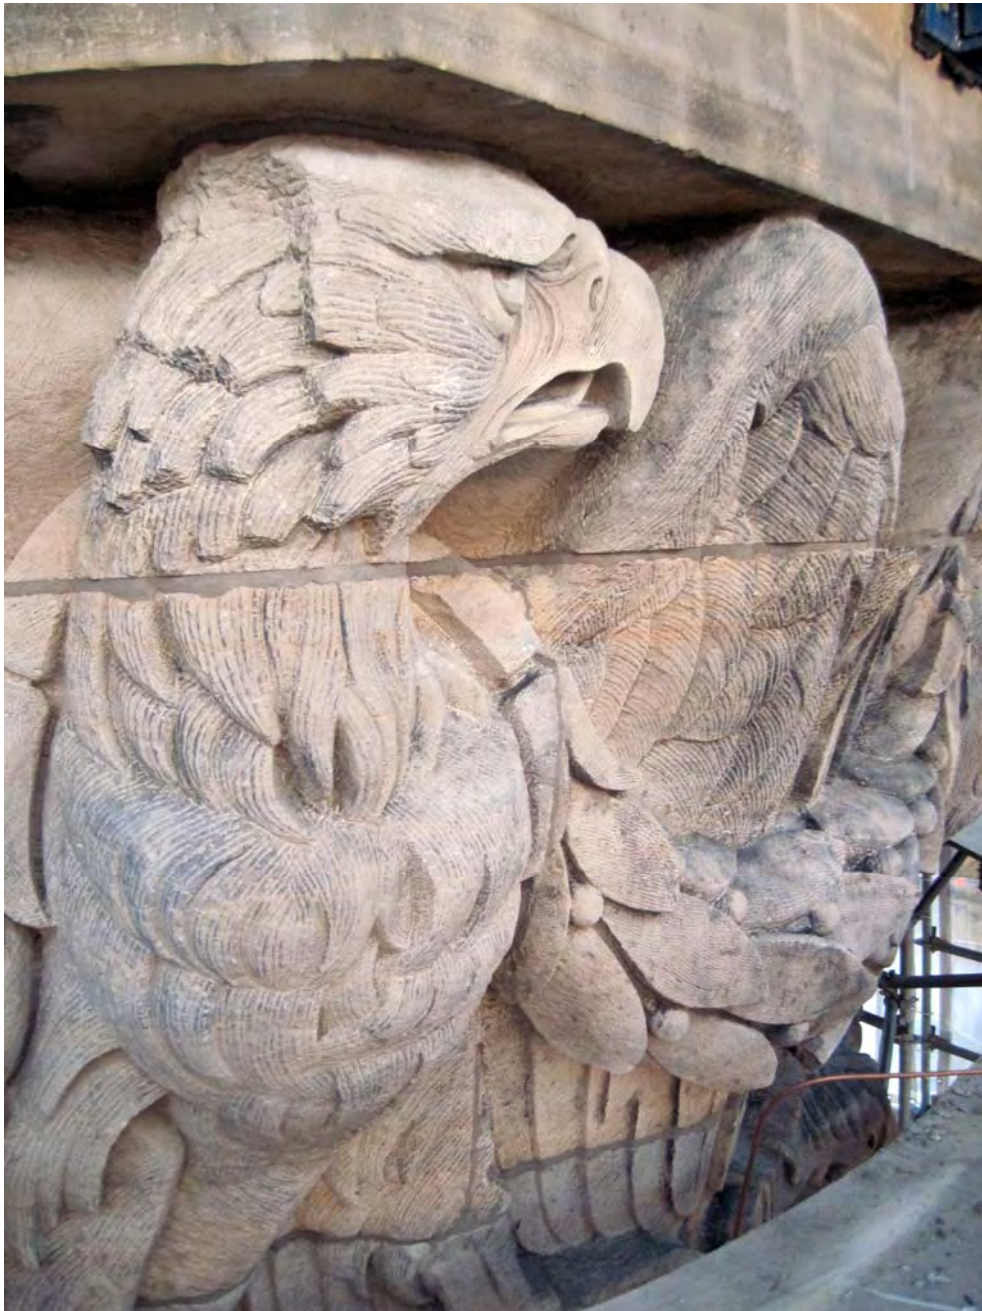
Abbildung 54 Lasur am Adlerkapitell
