Dokumentation

Restaurierungsvorhaben

Goethe - Gymnasium

**Rutheneum seit 1608
Haus II in Gera
Fassadensanierungsarbeiten**

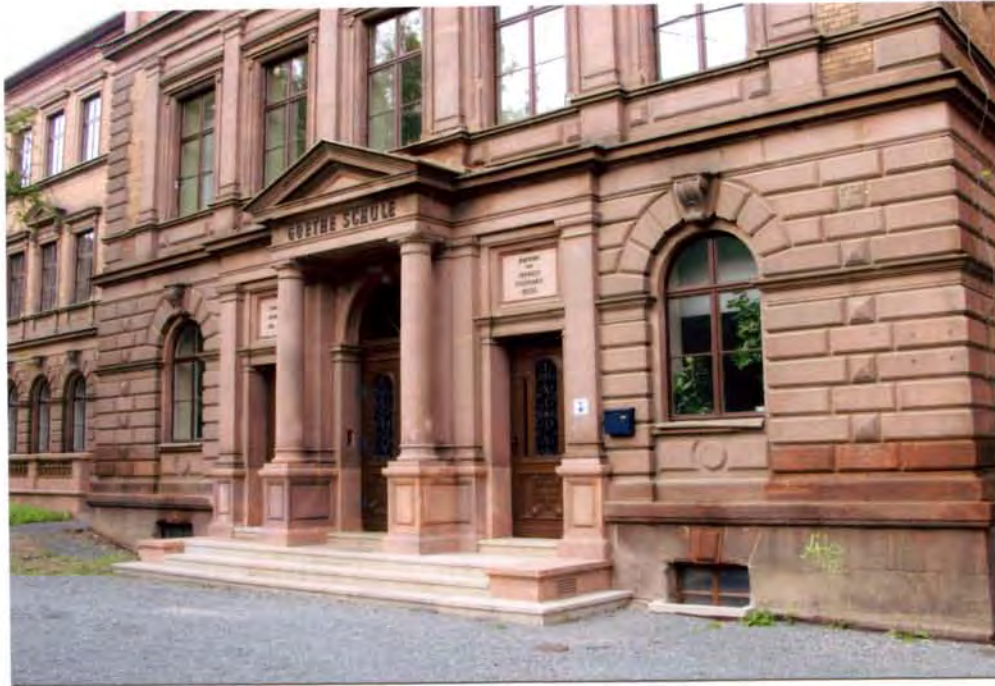
Ansicht	4.BA
Bauteil	Mittelrisalit
Kategorie	Vorzustand
Kommentar	Gesamterscheinungsbild

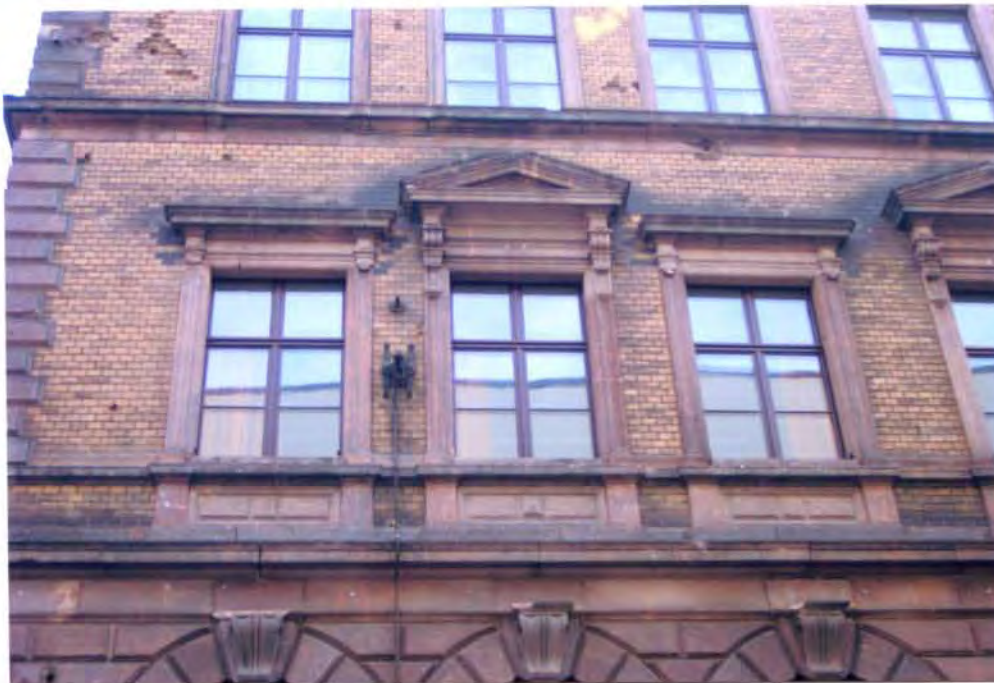
Ansicht	5.BA
Bauteil	Fassade
Kategorie	Vorzustand
Kommentar	Gesamterscheinungsbild

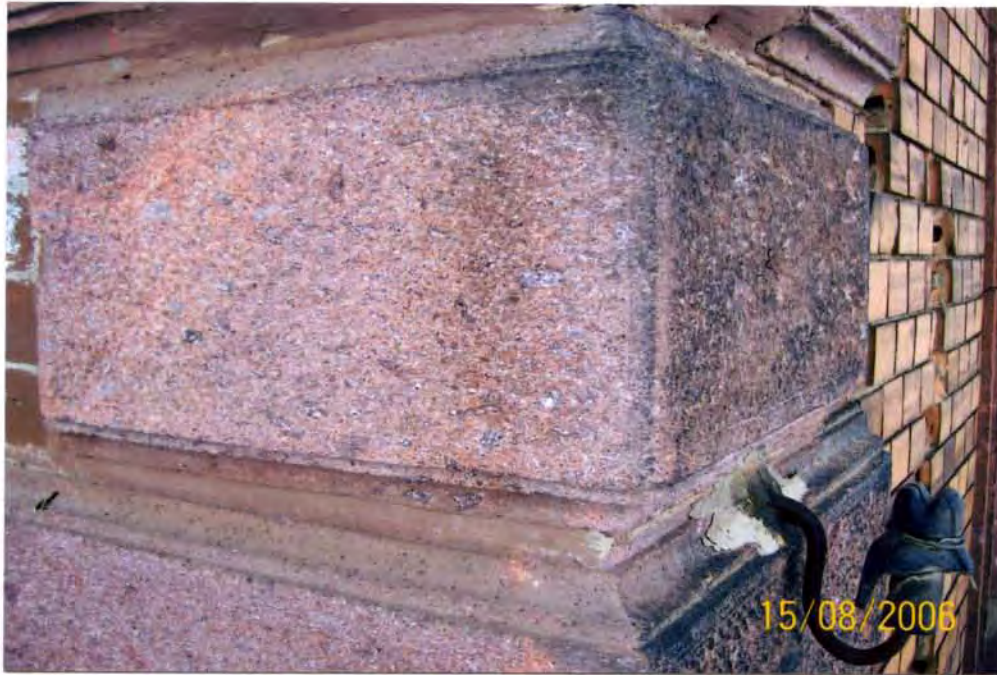
Ansicht	5.BA
Bauteil	Eckquader
Kategorie	Vorzustand
Kommentar	alte Halterung

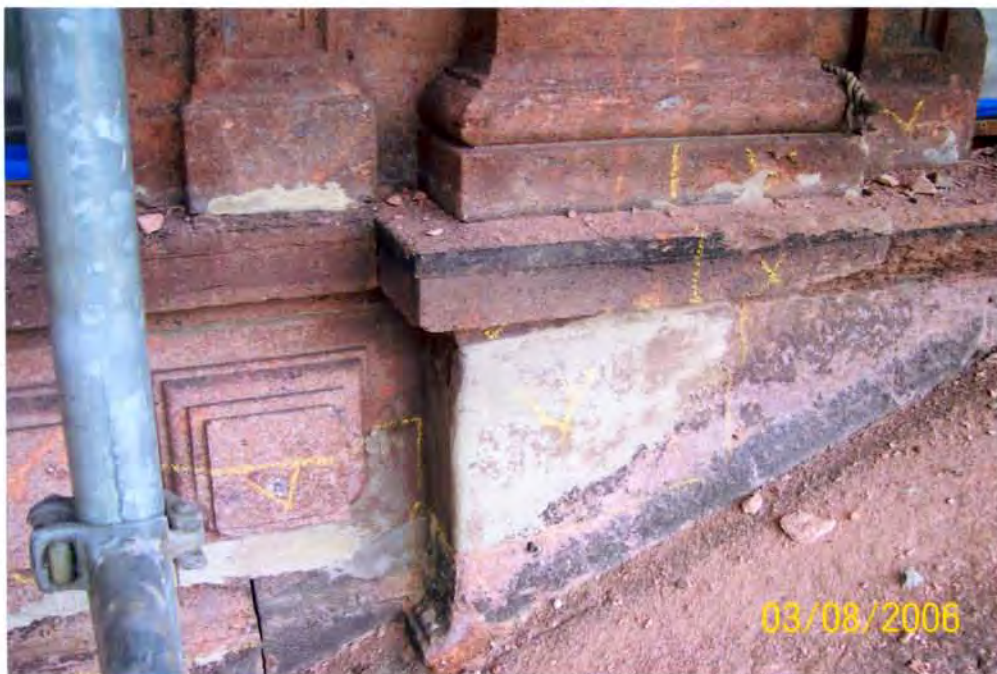
Ansicht	4.BA Mittelrisalit
Bauteil	Sims G4 über Portal
Kategorie	Vorzustand
Kommentar	Maßnahmenfestlegung mit Voruntersuchung

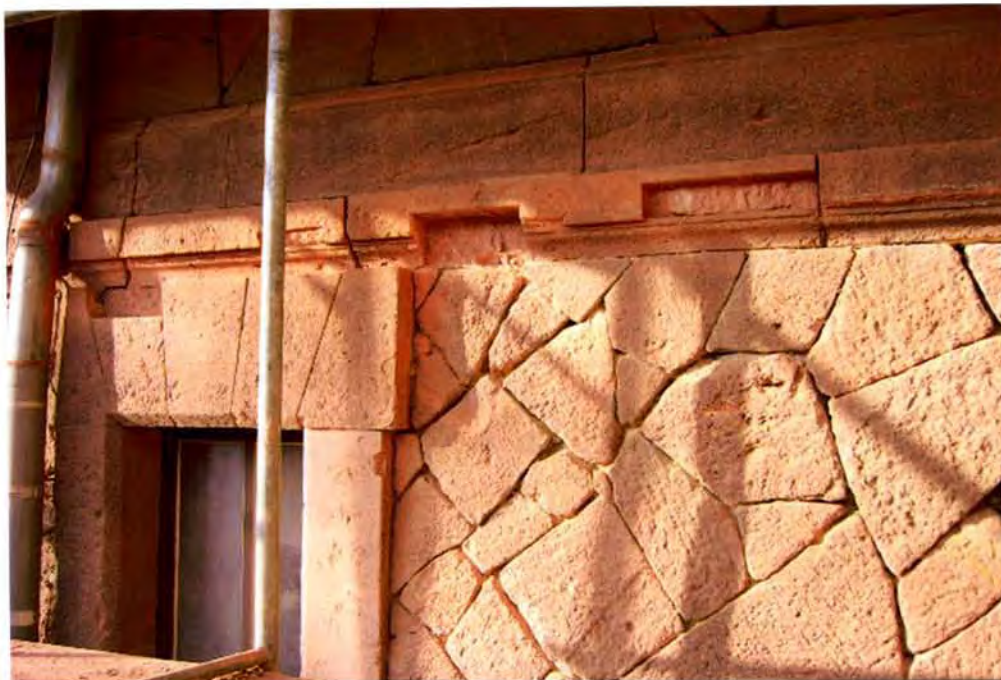
Ansicht	2.BA
Bauteil	Sims G14
Kategorie	Bearbeitung
Kommentar	Ausarbeitung Vierungen

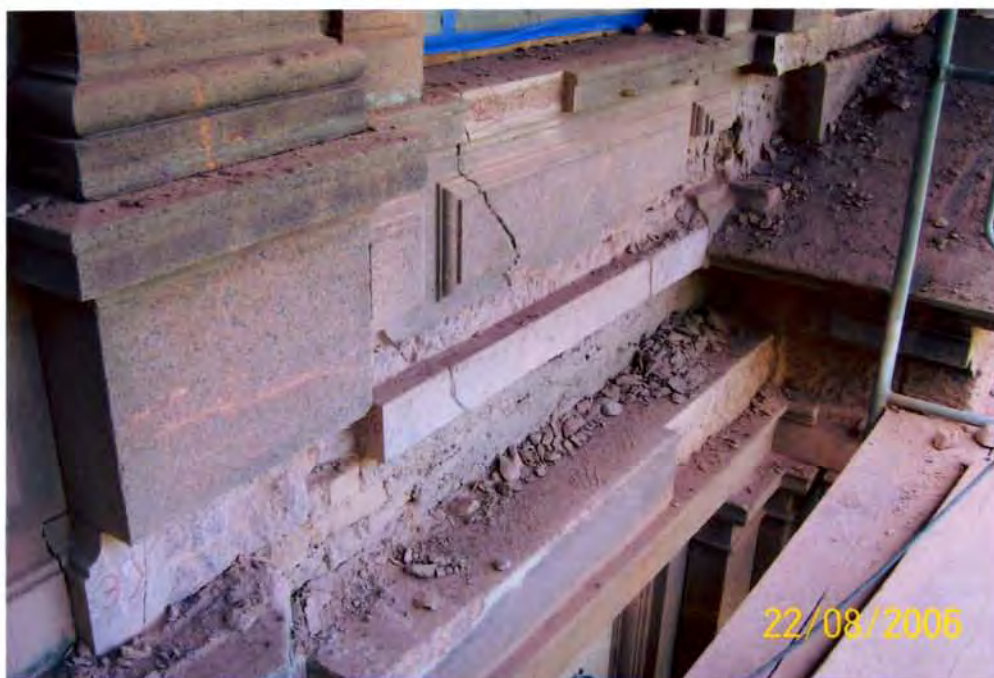
Ansicht	4.BA
Bauteil	G4
Kategorie	Bearbeitung
Kommentar	Vierungen und Neuteile ausarbeiten

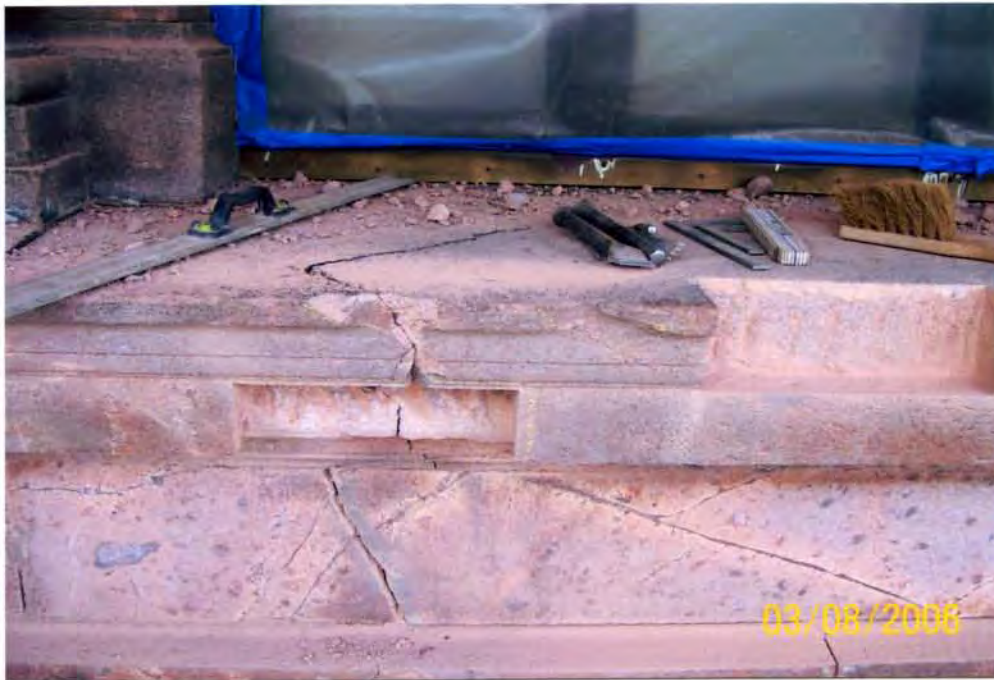
Ansicht	4.BA
Bauteil	G4-Fensterbank
Kategorie	Bearbeitung
Kommentar	Vierungen, Antragungen und Risse ausarbeiten

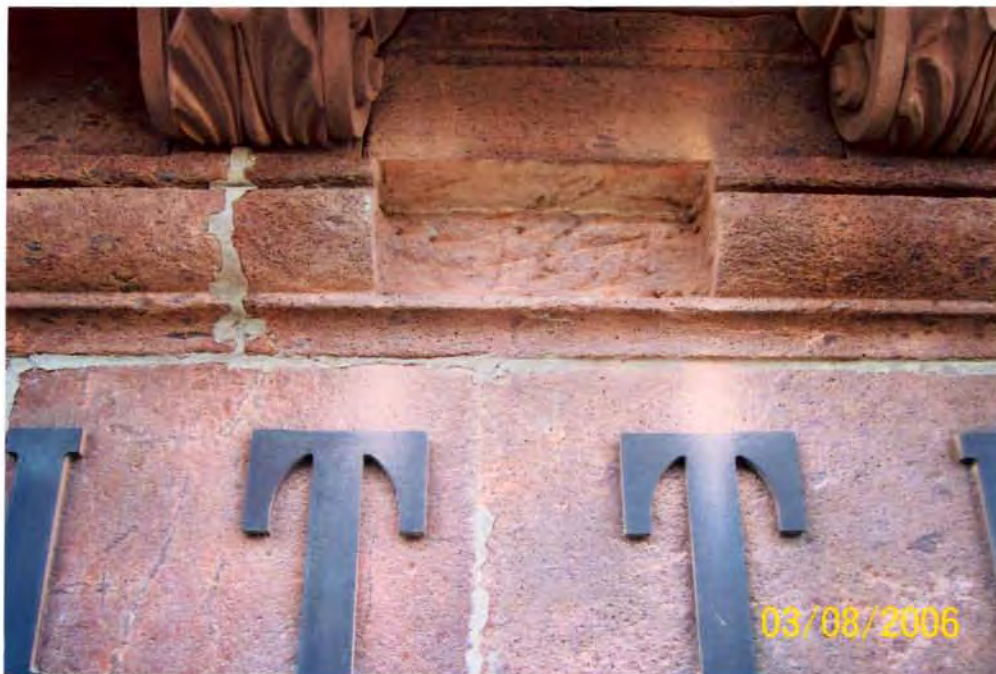
Ansicht	4.BA
Bauteil	G9
Kategorie	Bearbeitung
Kommentar	Vierung ausgearbeitet

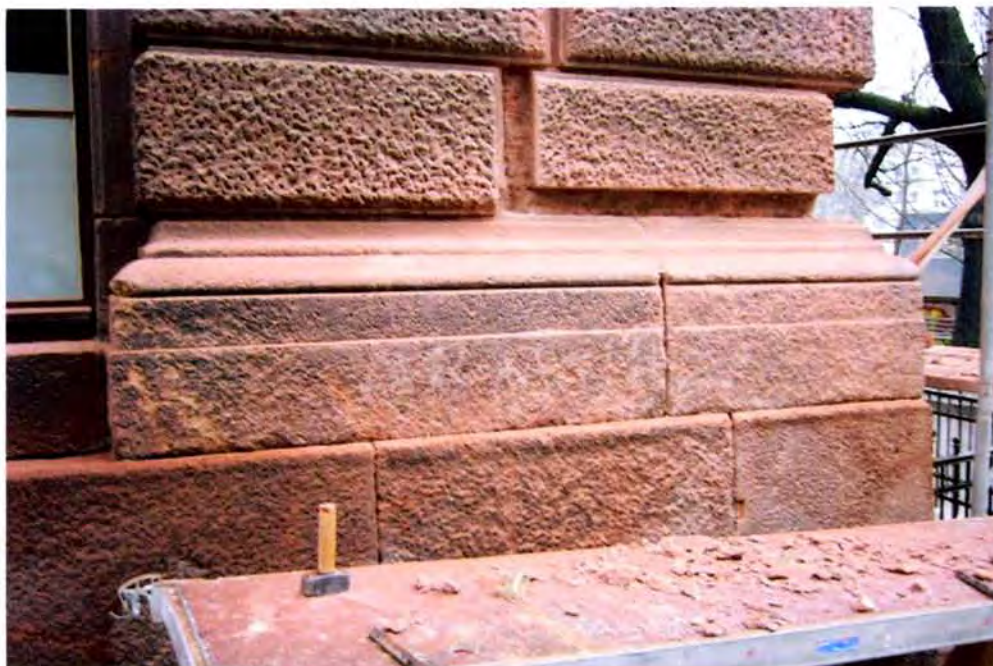
Ansicht	5.BA
Bauteil	Sockel
Kategorie	Bearbeitung
Kommentar	Fugen öffnen

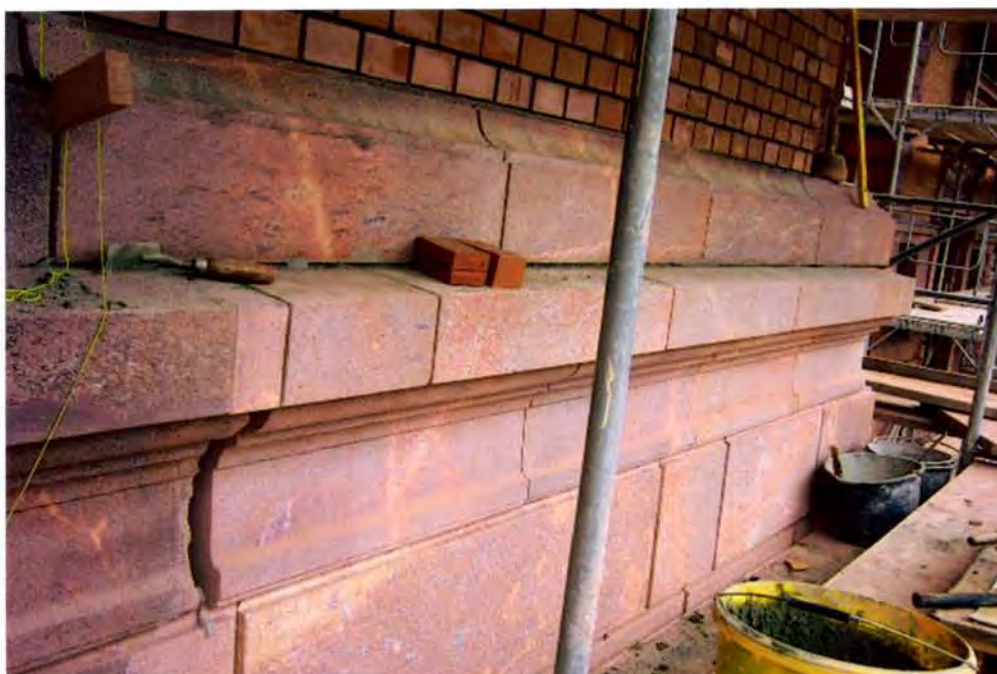
Ansicht	1.BA
Bauteil	G6
Kategorie	Bearbeitung
Kommentar	Versetzen von Neuteilen

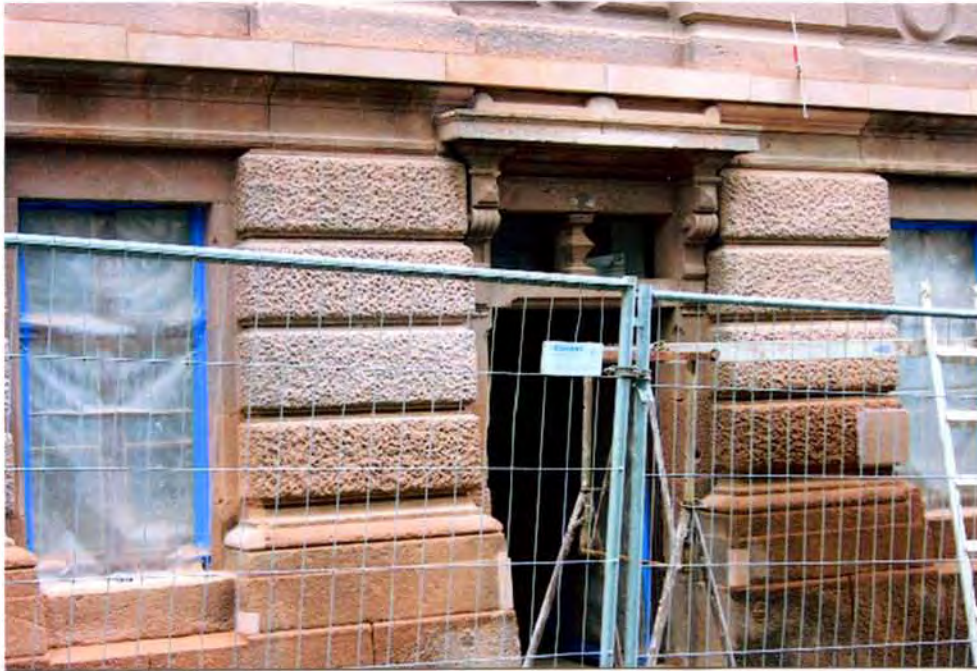
Ansicht	5.BA
Bauteil	Sockel
Kategorie	Bearbeitung
Kommentar	Vierungen und Wasserkastenprofil einbauen

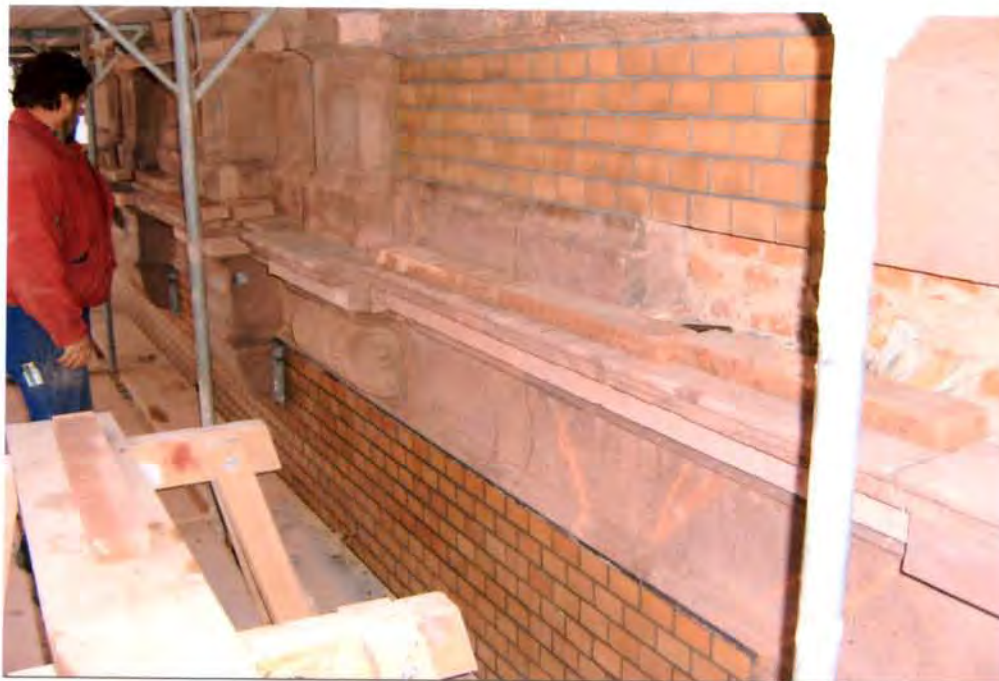
Ansicht	1.BA
Bauteil	G4
Kategorie	Bearbeitung
Kommentar	Versetzen von Neuteilen und Vierungen

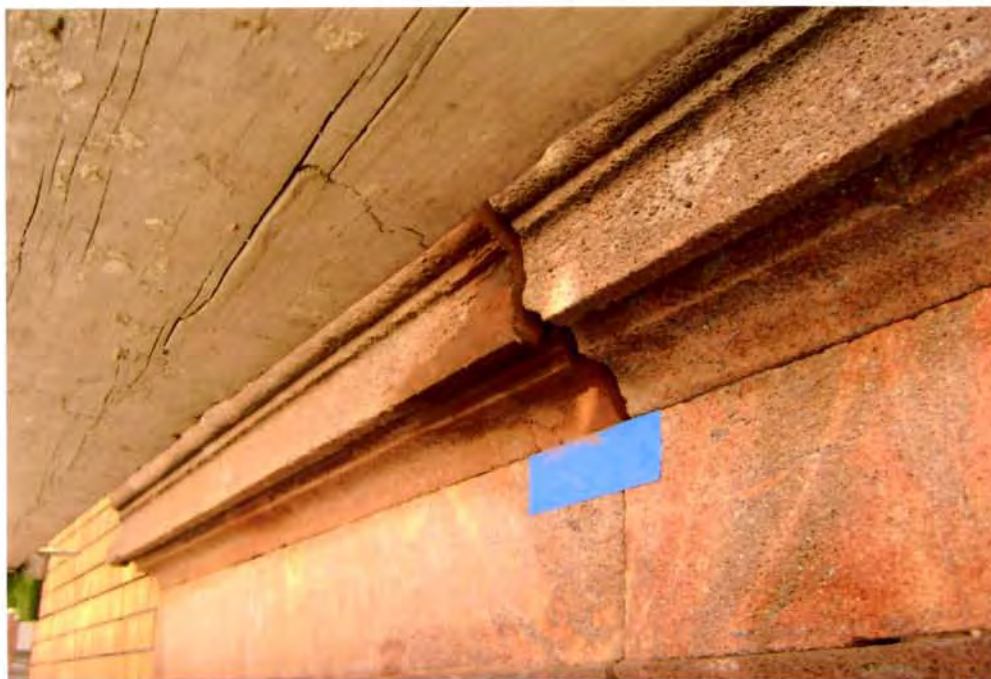
Ansicht	2.BA
Bauteil	F17
Kategorie	Bearbeitung
Kommentar	Antragungen herstellen

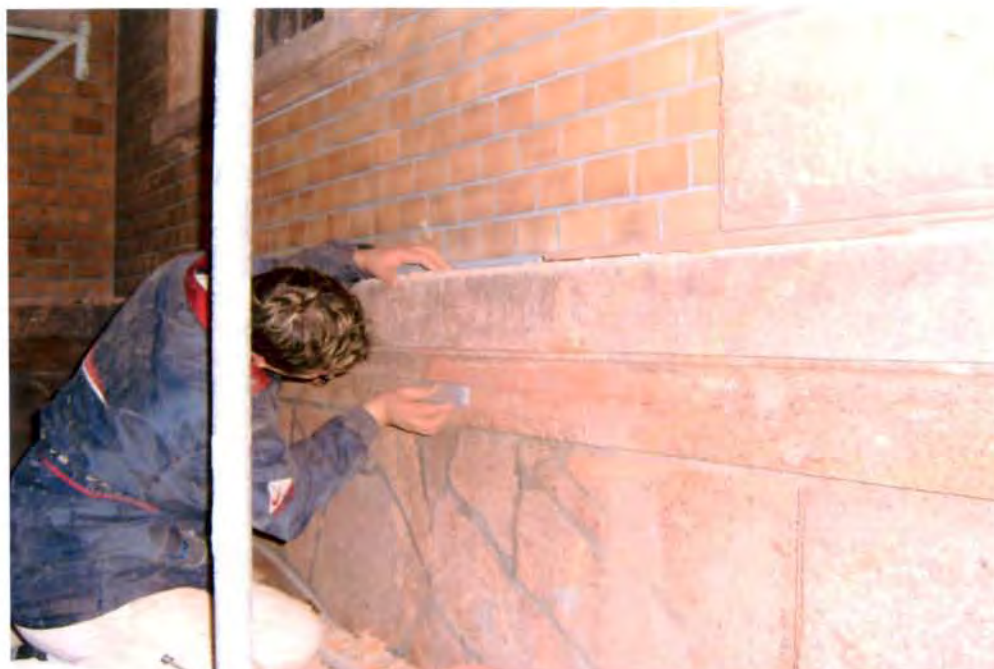
Ansicht	2.BA
Bauteil	G14
Kategorie	Bearbeitung
Kommentar	Antragungen überarbeiten

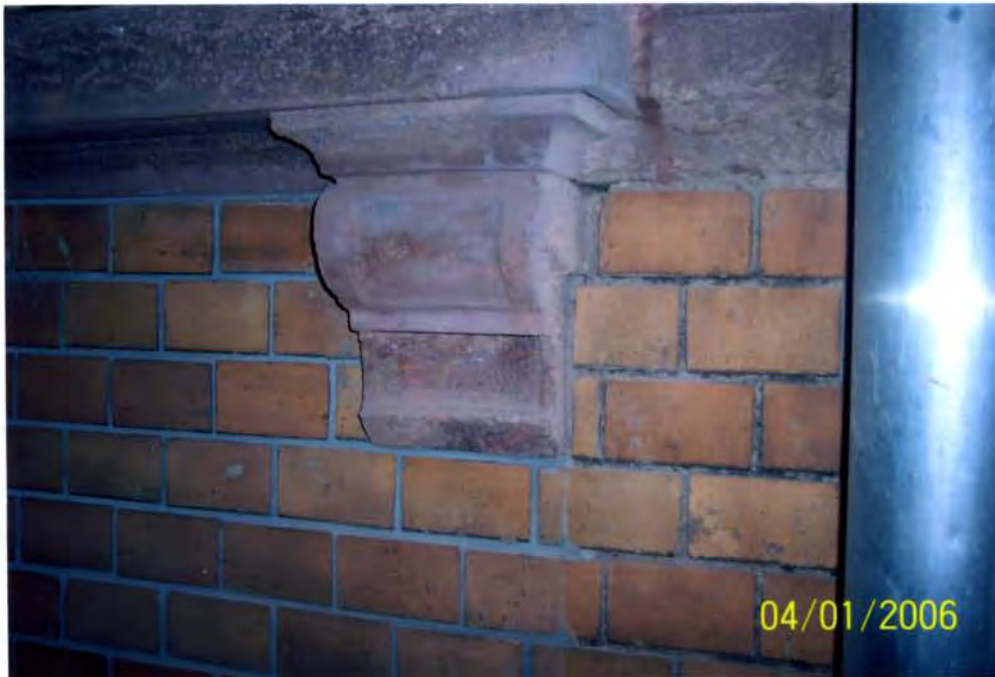
Ansicht	2.BA
Bauteil	F17
Kategorie	Endzustand
Kommentar	angetragene Konsole

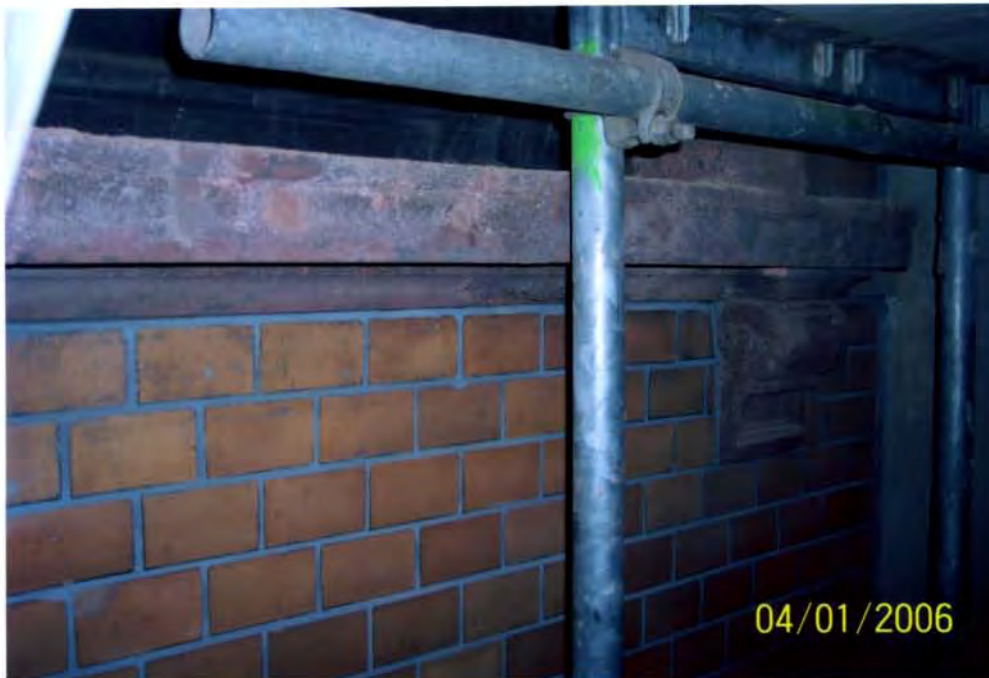
Ansicht	2.BA
Bauteil	F17
Kategorie	Endzustand
Kommentar	fertig überarbeitete Fensterbank

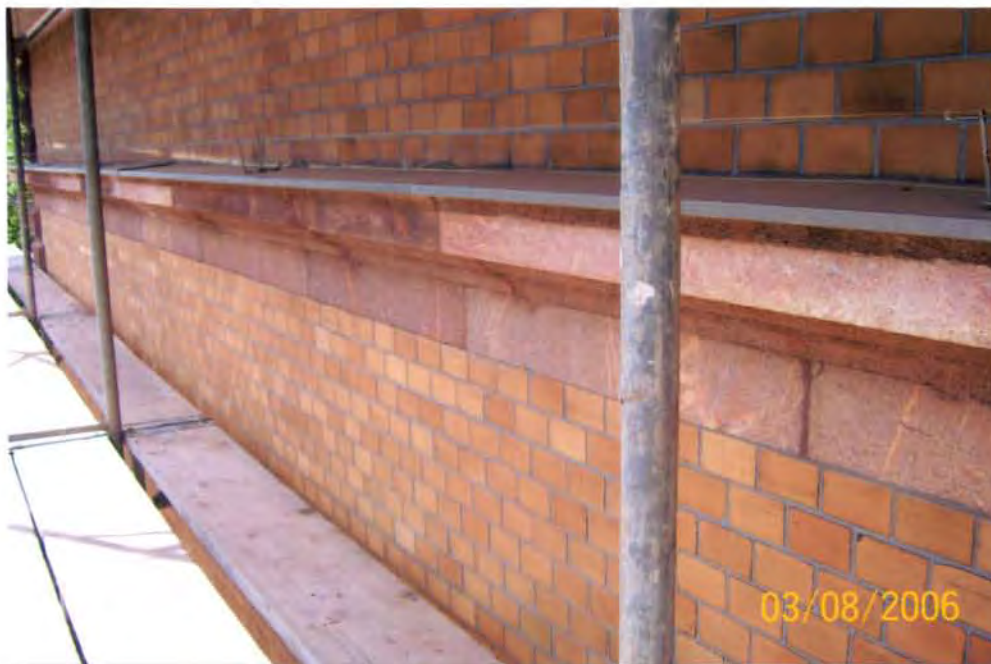
Ansicht	3. BA
Bauteil	G2
Kategorie	Endzustand
Kommentar	Vierungen und Wasserkastenprofil eingebaut

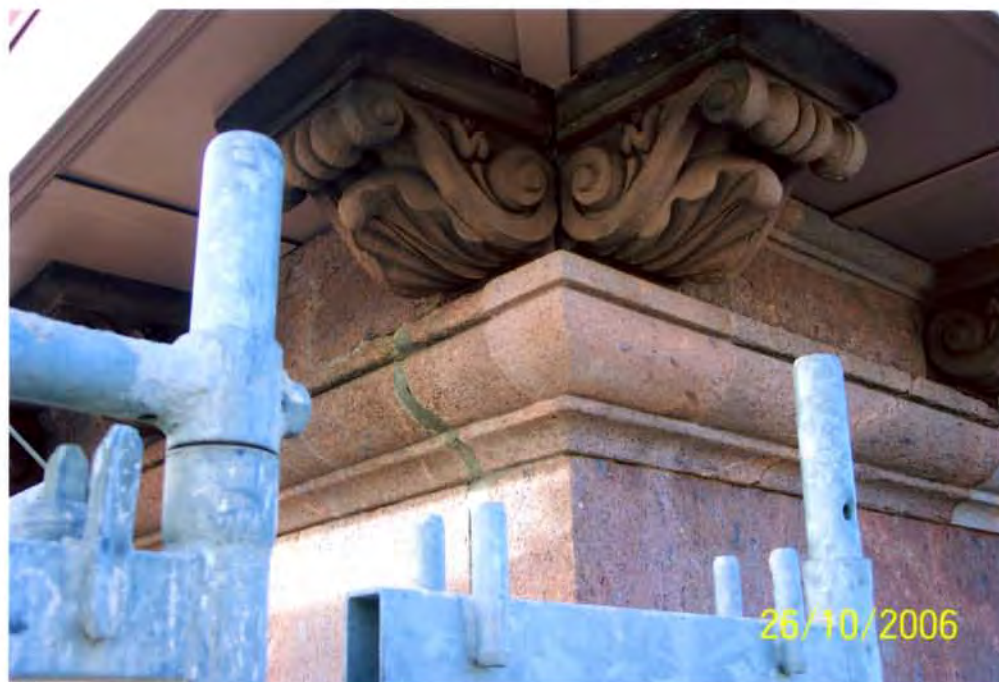
Ansicht	4.BA
Bauteil	G9
Kategorie	Endzustand
Kommentar	Simsverierung

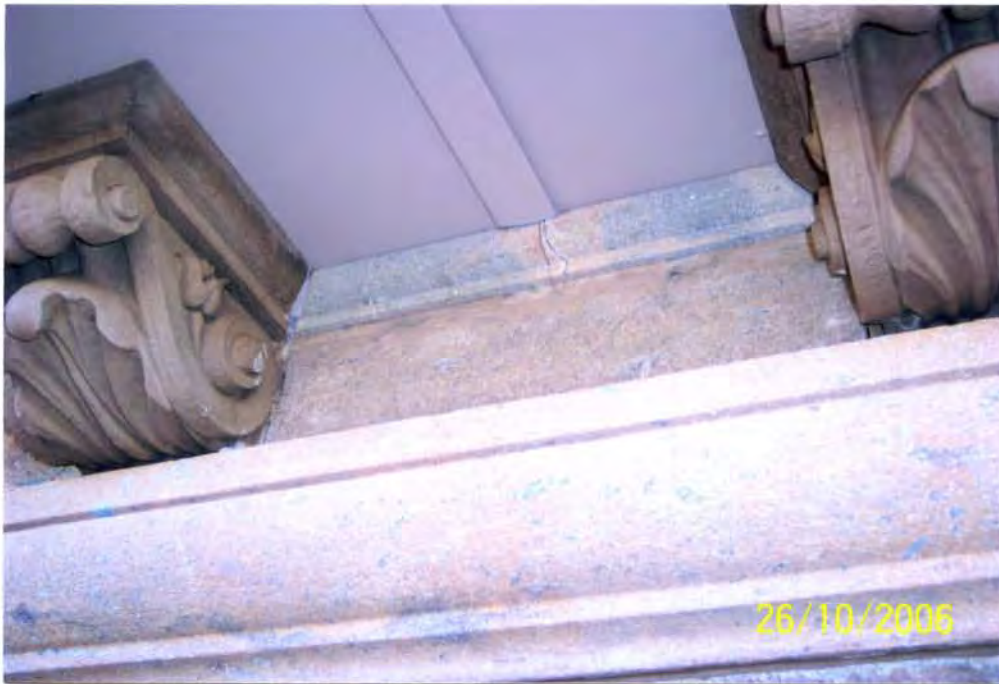
Ansicht	4.BA
Bauteil	G9
Kategorie	Endzustand
Kommentar	Vierung mit Antragung

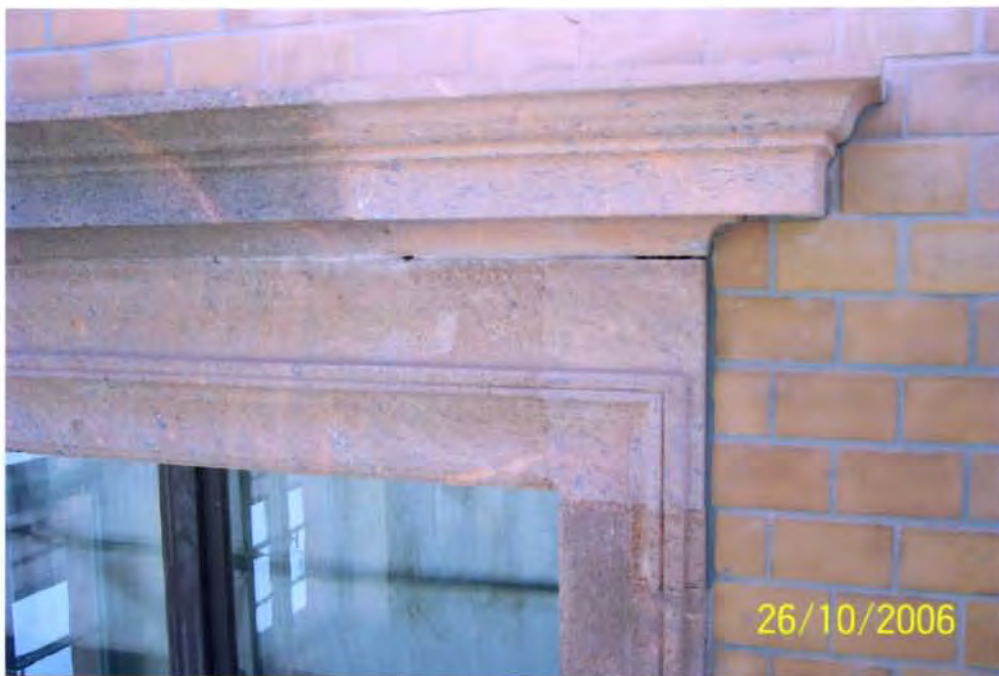
Ansicht	5.BA
Bauteil	F1
Kategorie	Endzustand
Kommentar	Vierung an Sturz und Verdachung

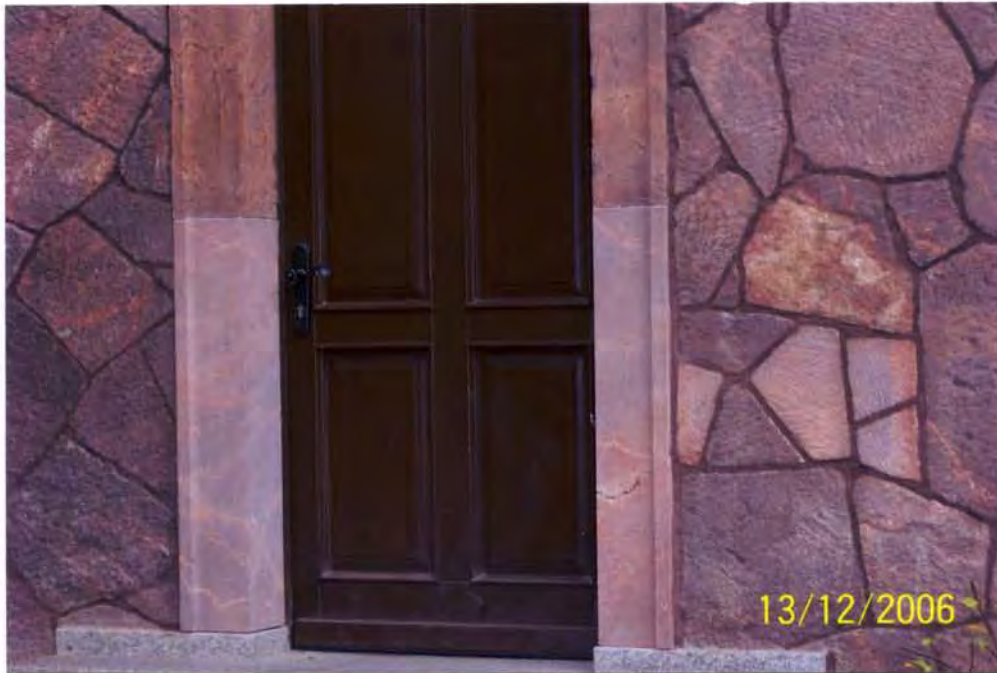
Ansicht	2.BA
Bauteil	T6
Kategorie	Endzustand
Kommentar	Gewändeanschuhung

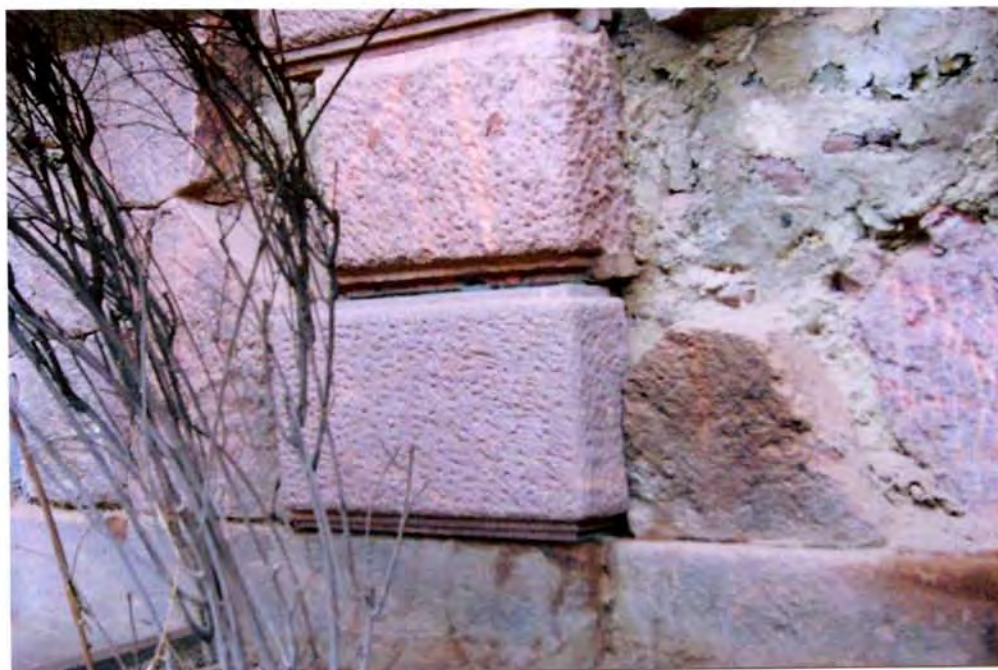
Ansicht	2.BA
Bauteil	Eckquaderung
Kategorie	Endzustand
Kommentar	neuer Eckquader

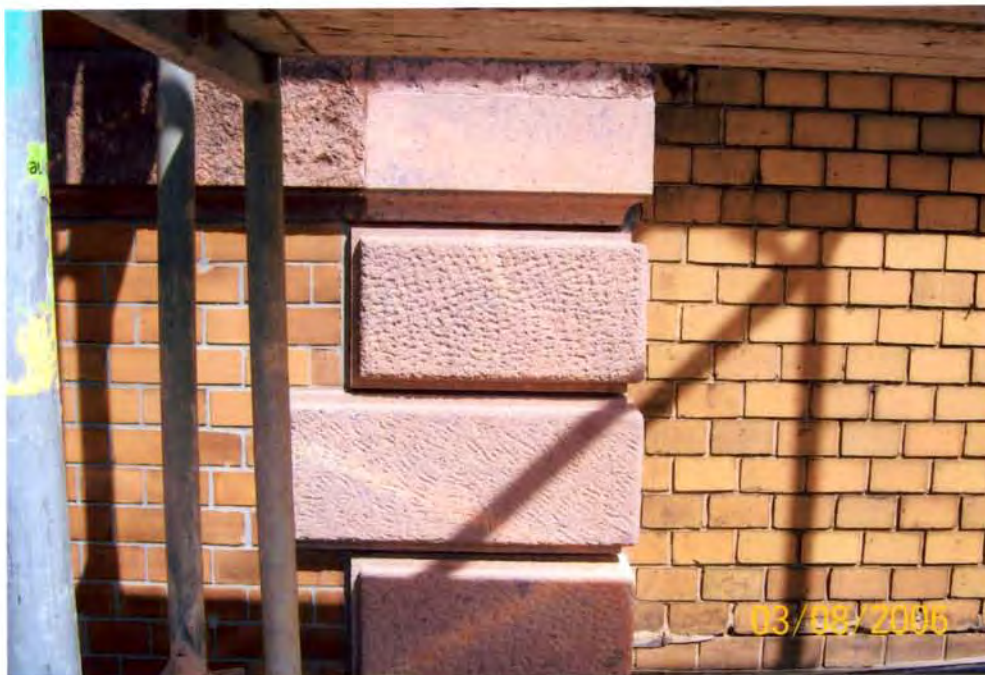
Ansicht	2.BA
Bauteil	Eckquaderung über Turnhallendach
Kategorie	Endzustand
Kommentar	neue Eckquaderung und Vierung

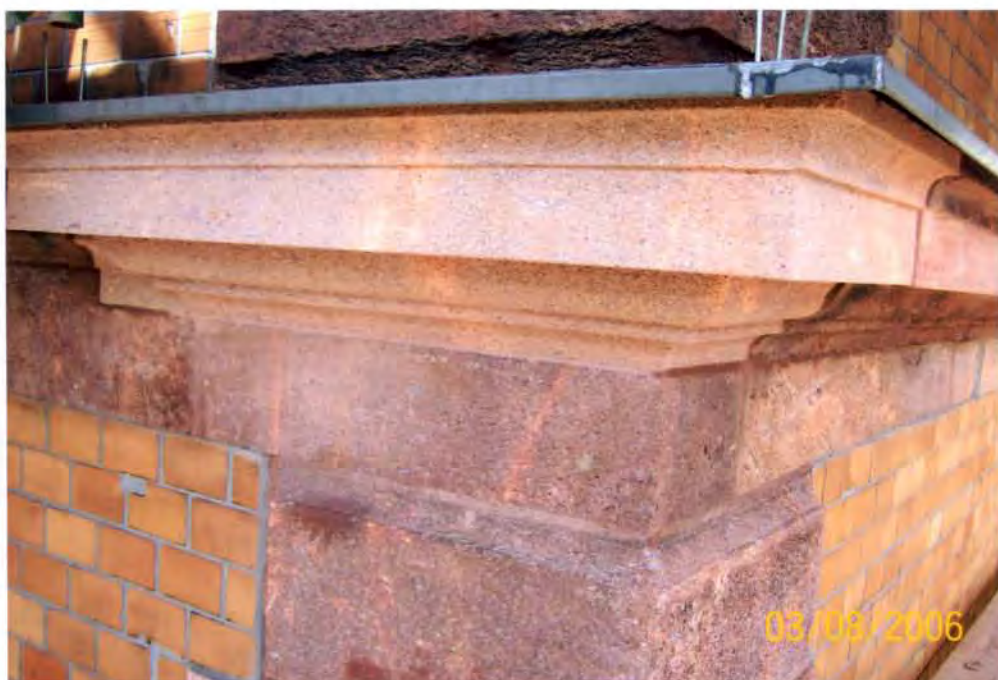
Ansicht	3.BA
Bauteil	G2
Kategorie	Endzustand
Kommentar	Neuteil mit Profilwechsel

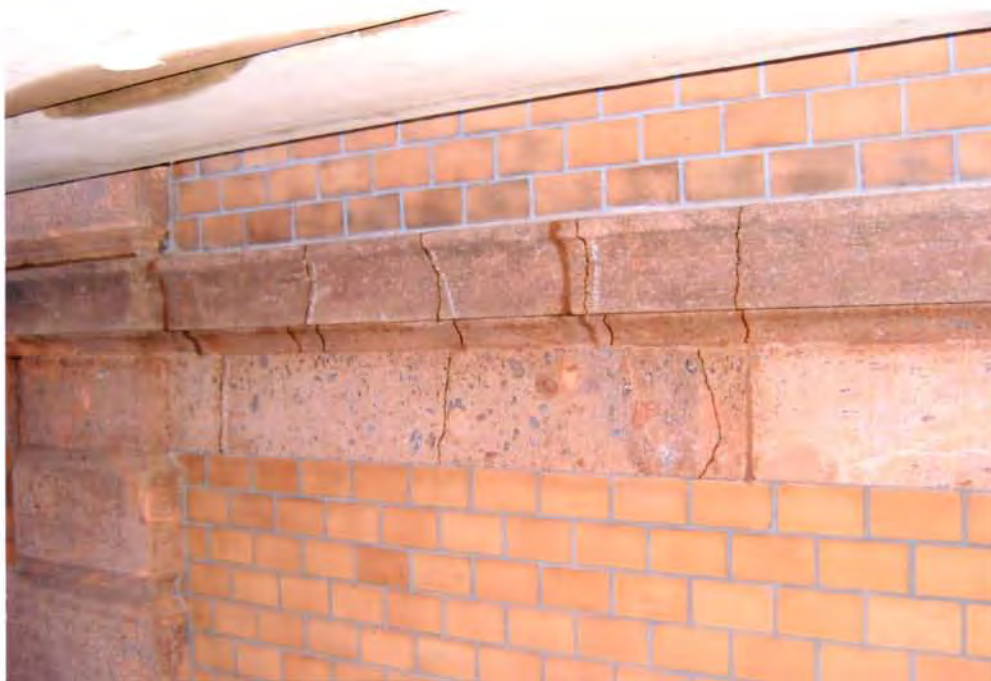
Ansicht	2.BA
Bauteil	G2
Kategorie	Sicherung
Kommentar	Sicherung durch Harzverschluss

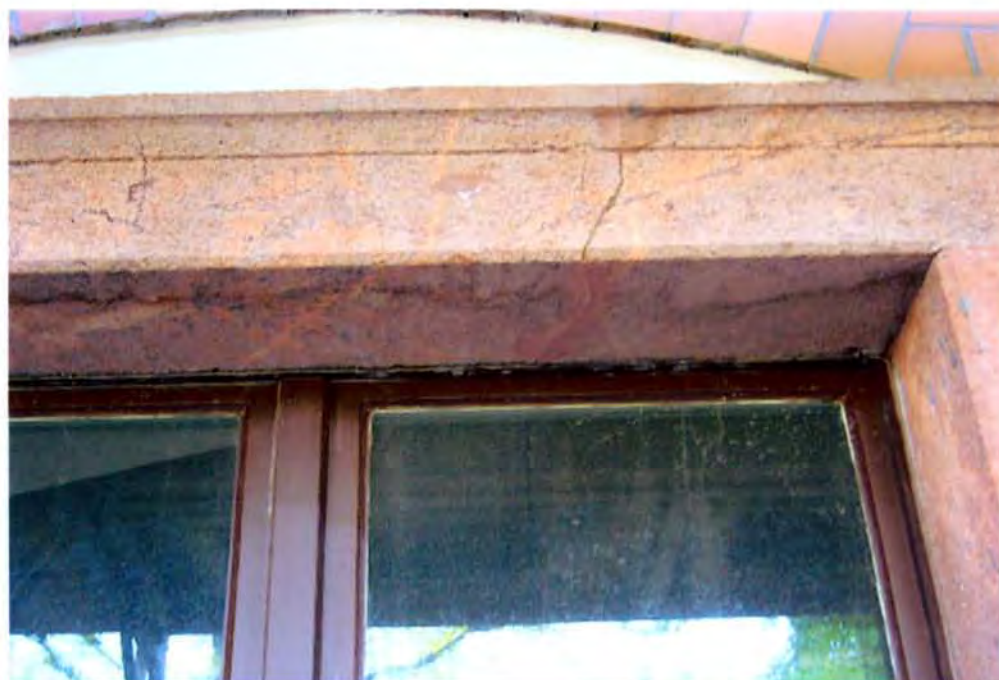
Ansicht	2.BA
Bauteil	F15
Kategorie	Sicherung
Kommentar	Endzustand

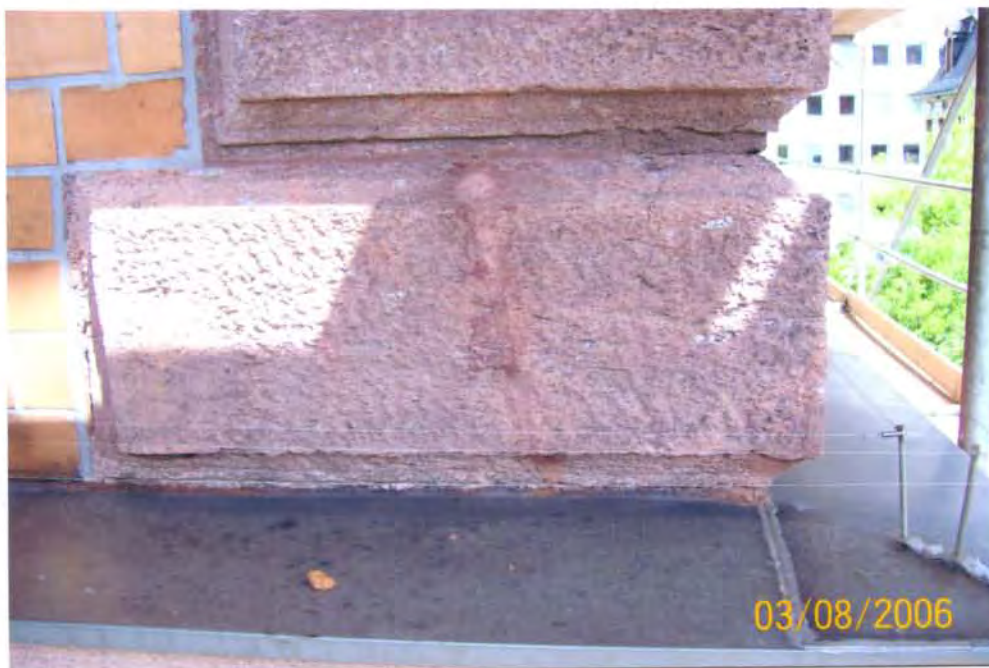
Ansicht	2.BA
Bauteil	Eckquaderung
Kategorie	Riss
Kommentar	Rissverschluss mineralisch

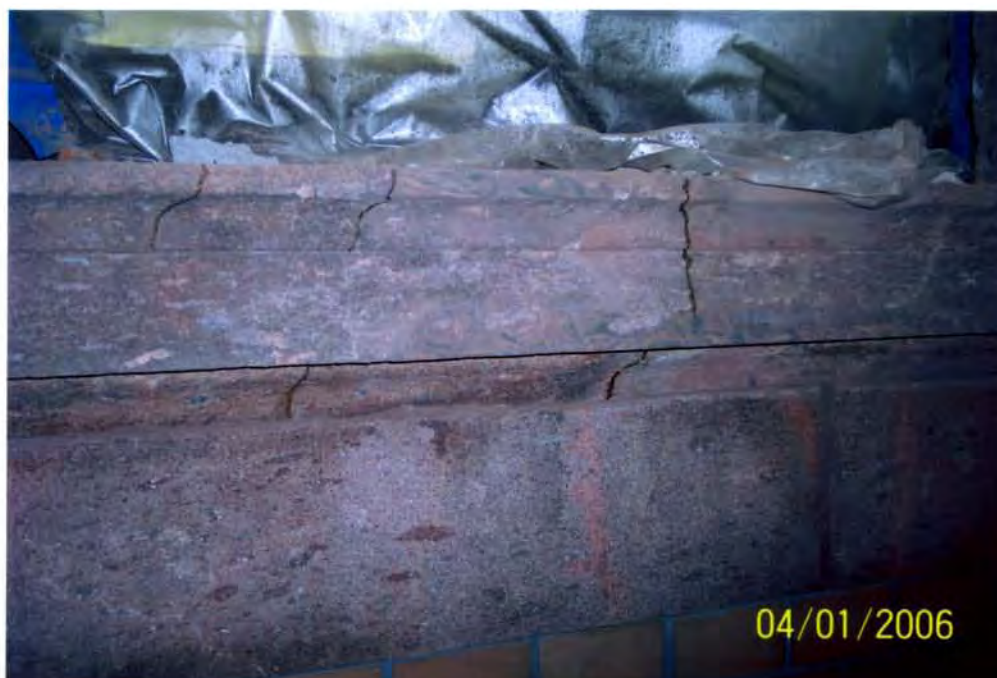
Ansicht	2.BA
Bauteil	G2
Kategorie	Riss
Kommentar	Rissverschluss mit Harz

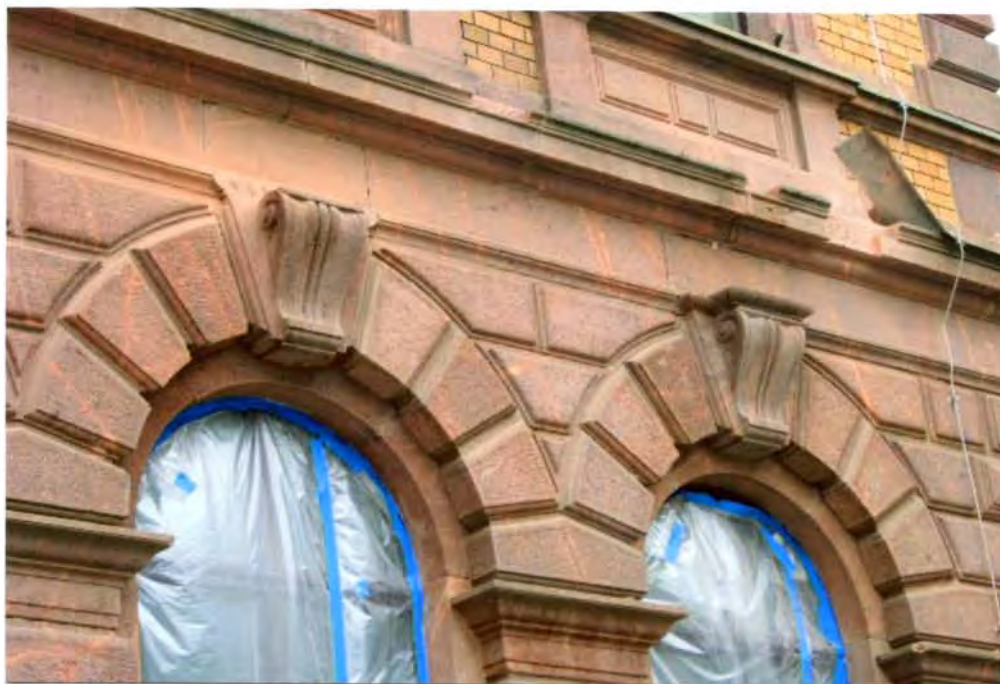
Ansicht	4.BA
Bauteil	F4
Kategorie	Bearbeitung
Kommentar	Platten am Schlussstein ausgebaut

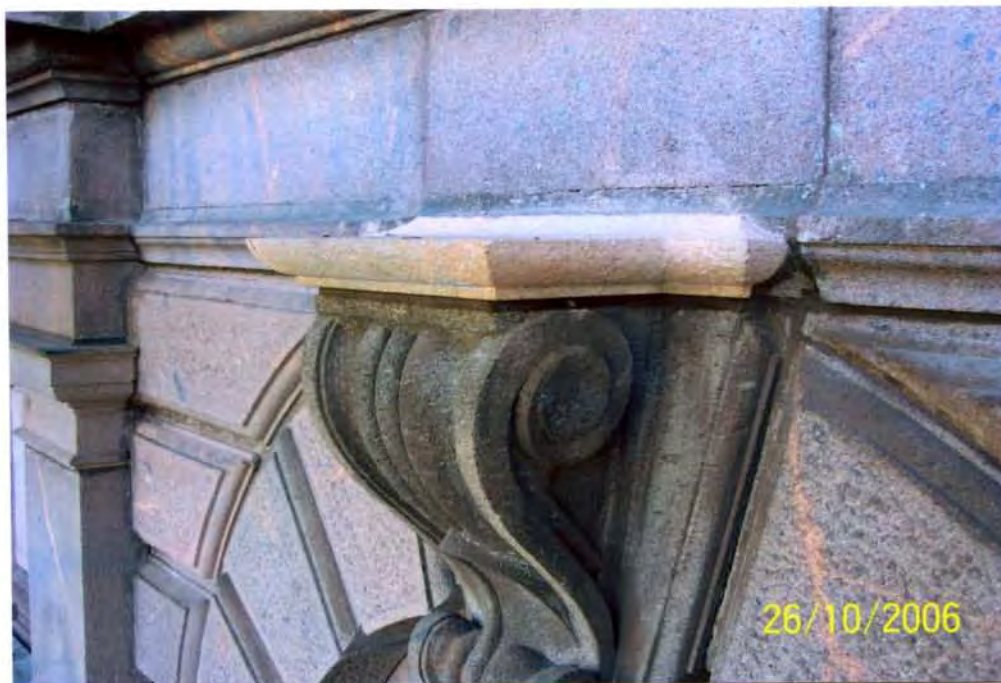
Ansicht	4.BA
Bauteil	F4
Kategorie	Endzustand
Kommentar	Platte verbaut

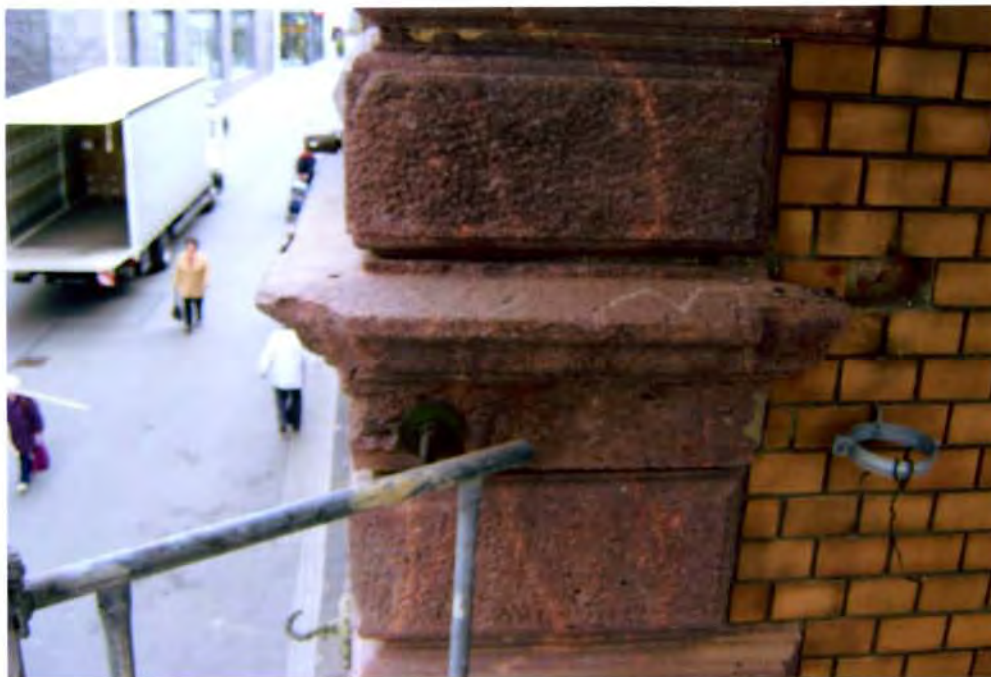
Ansicht	1.BA
Bauteil	G5
Kategorie	Vorzustand
Kommentar	alte Befestigungsmittel, ausgebrochen und abgewittert

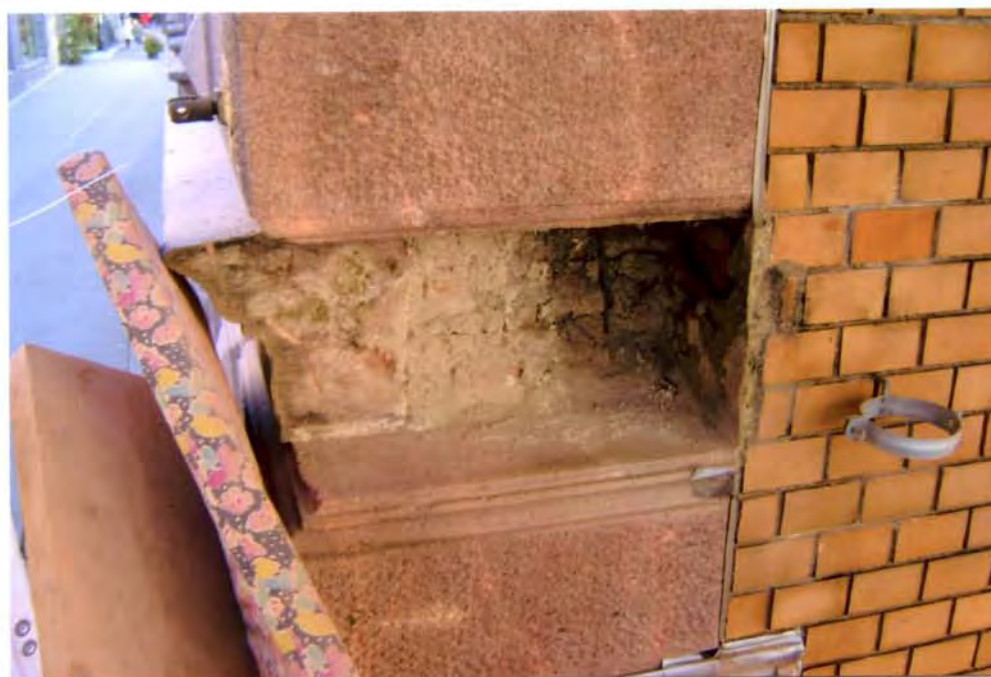
Ansicht	1.BA
Bauteil	G5
Kategorie	Bearbeitung
Kommentar	Ausgearbeitet

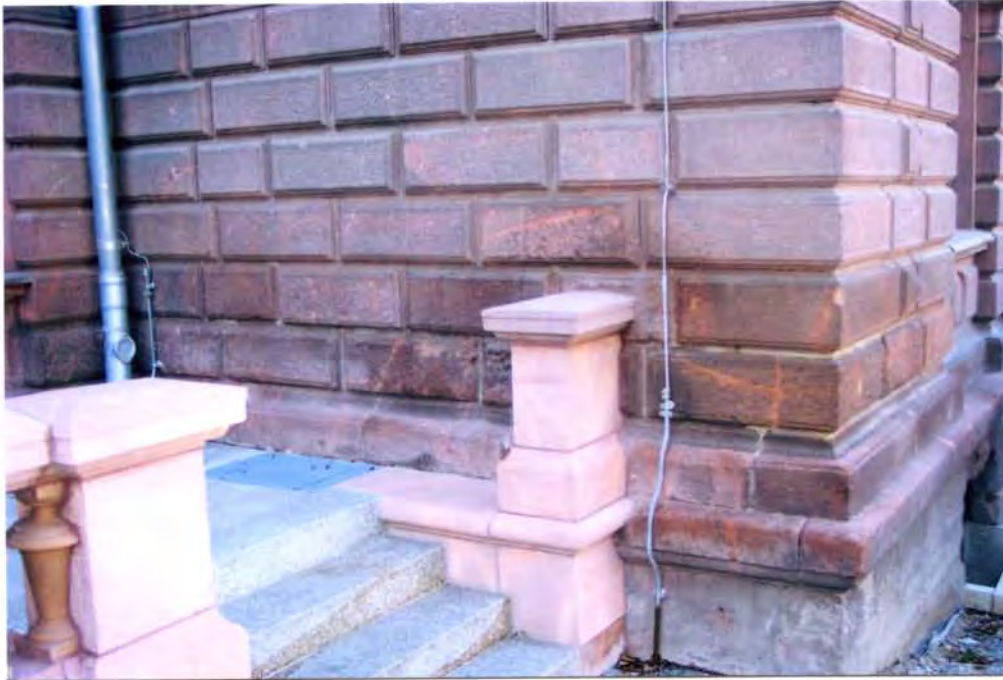
Ansicht	4.BA
Bauteil	Sockel
Kategorie	Vorzustand
Kommentar	defekte Sockelsteine
