Dokumentation

Restaurierungsvorhaben

Goethe - Gymnasium

**Rutheneum seit 1608
Haus II in Gera
Fassadensanierungsarbeiten**

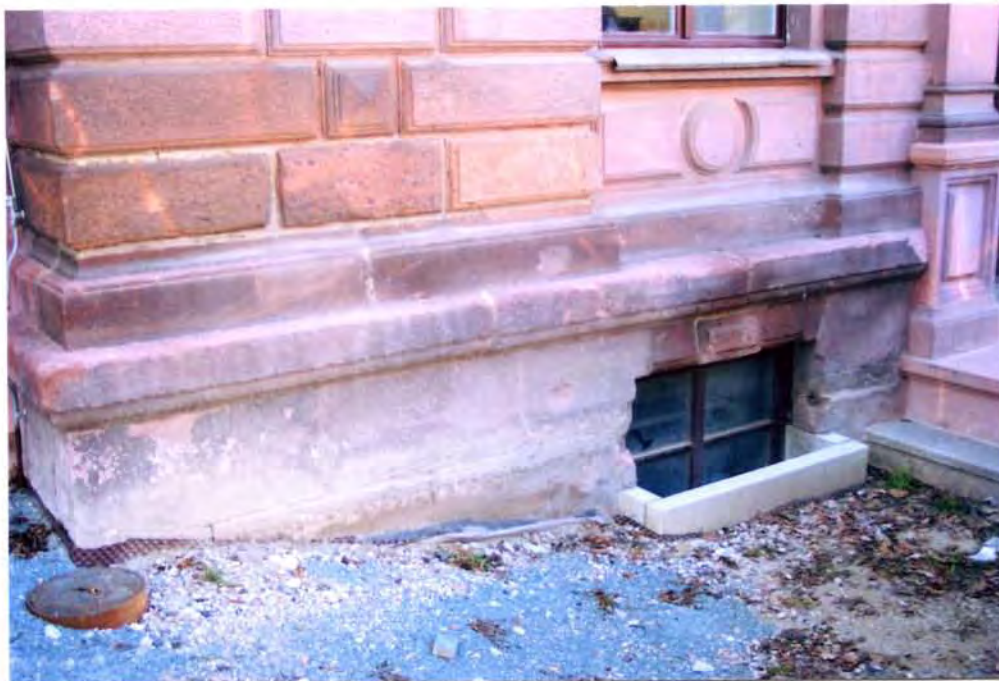
Ansicht	4.BA
Bauteil	Sockel
Kategorie	Vorzustand
Kommentar	Oberfläche stark angegriffen

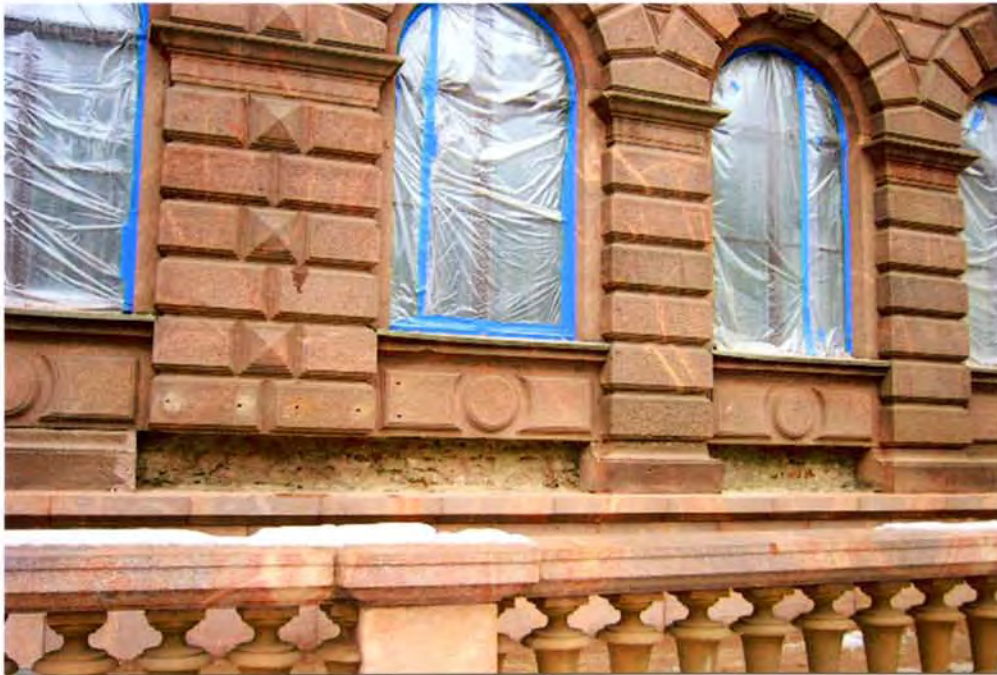
Ansicht	4.BA
Bauteil	G12
Kategorie	Bearbeitung
Kommentar	Sicherung von Sockelsteinen für Ausbruch

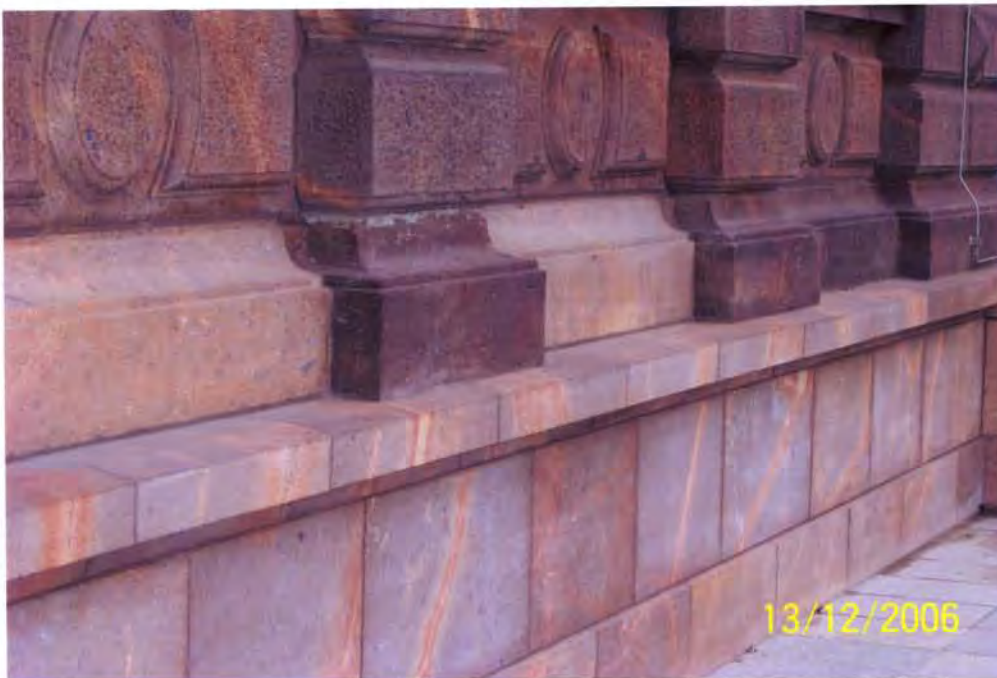
Ansicht	4.BA
Bauteil	G12
Kategorie	Bearbeitung
Kommentar	Sockelsimssteine eingebaut

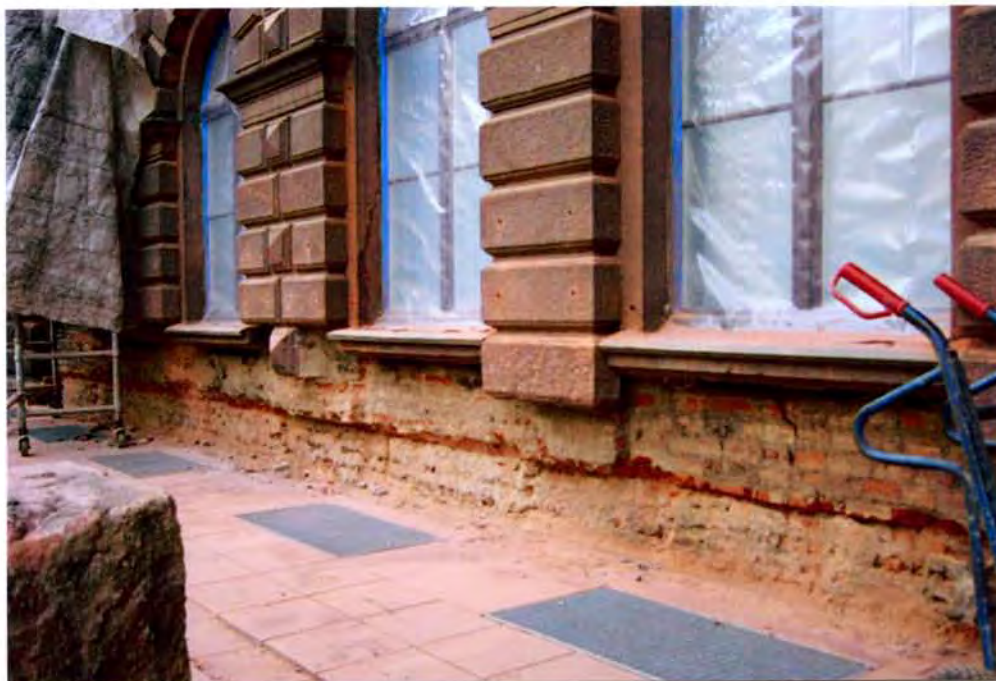
Ansicht	4.BA
Bauteil	Fensterbrüstung
Kategorie	Bearbeitung
Kommentar	erfolgter Ausbruch

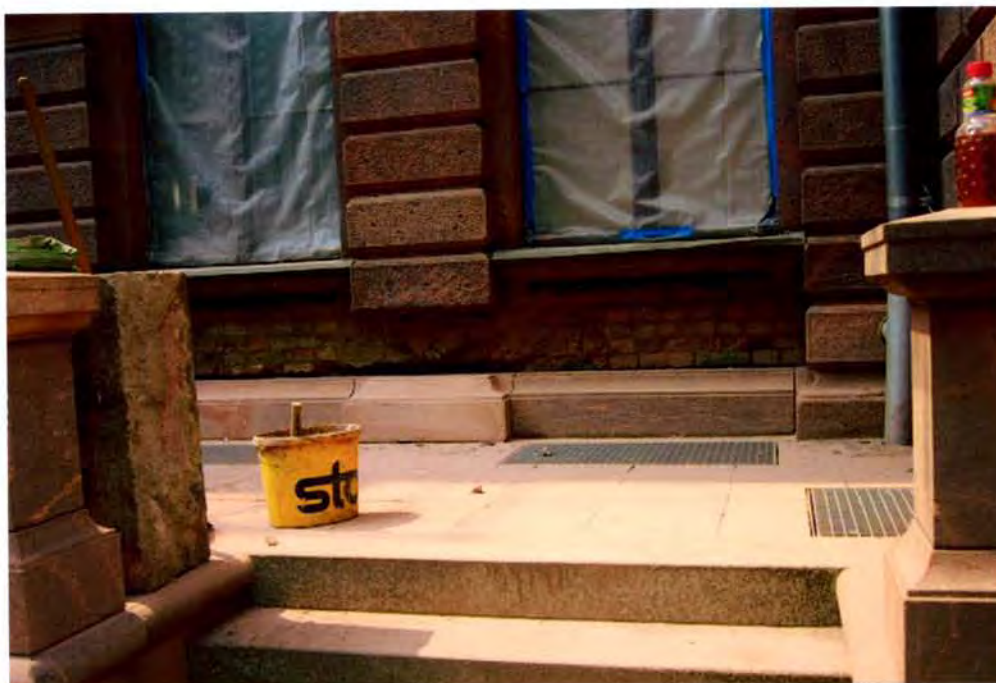
Ansicht	4.BA
Bauteil	Fensterbrüstung
Kategorie	Bearbeitung
Kommentar	Einbau der Neuteile

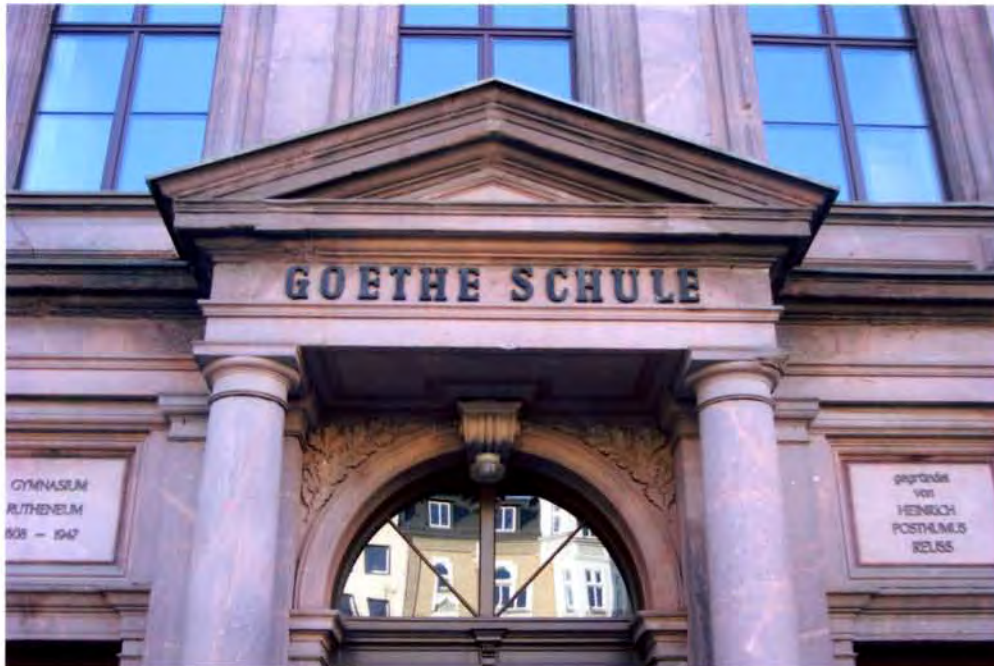
Ansicht	4.BA
Bauteil	T1
Kategorie	Vorzustand
Kommentar	Fehlstellen mit Ergänzung aus Zementmörtel

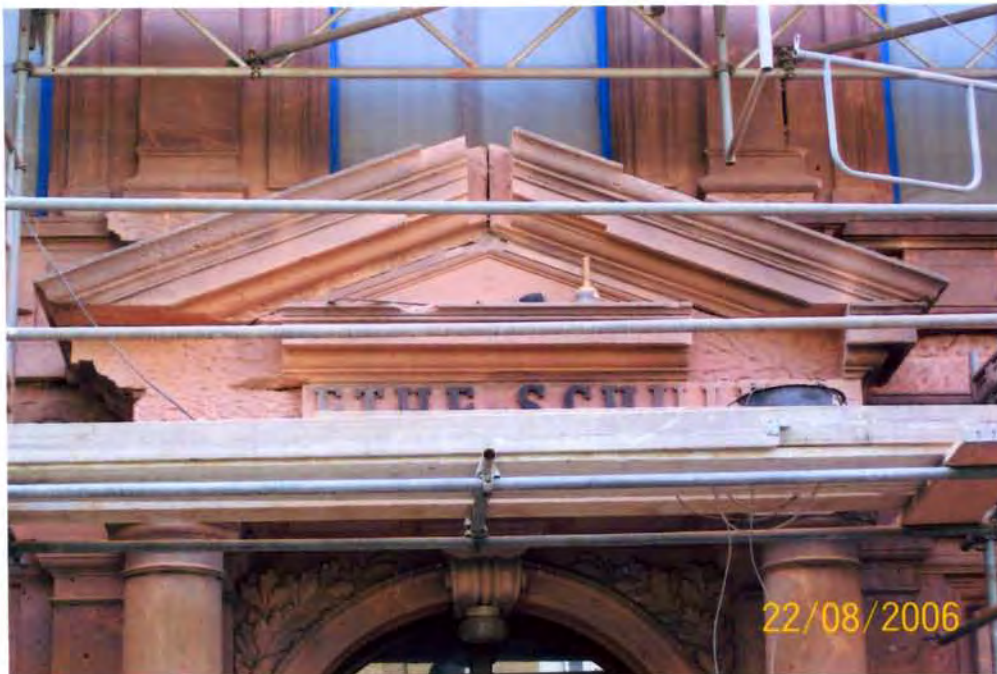
Ansicht	4.BA
Bauteil	T1
Kategorie	Bearbeitung
Kommentar	Ausarbeitung von Vierungen und Neuteilen

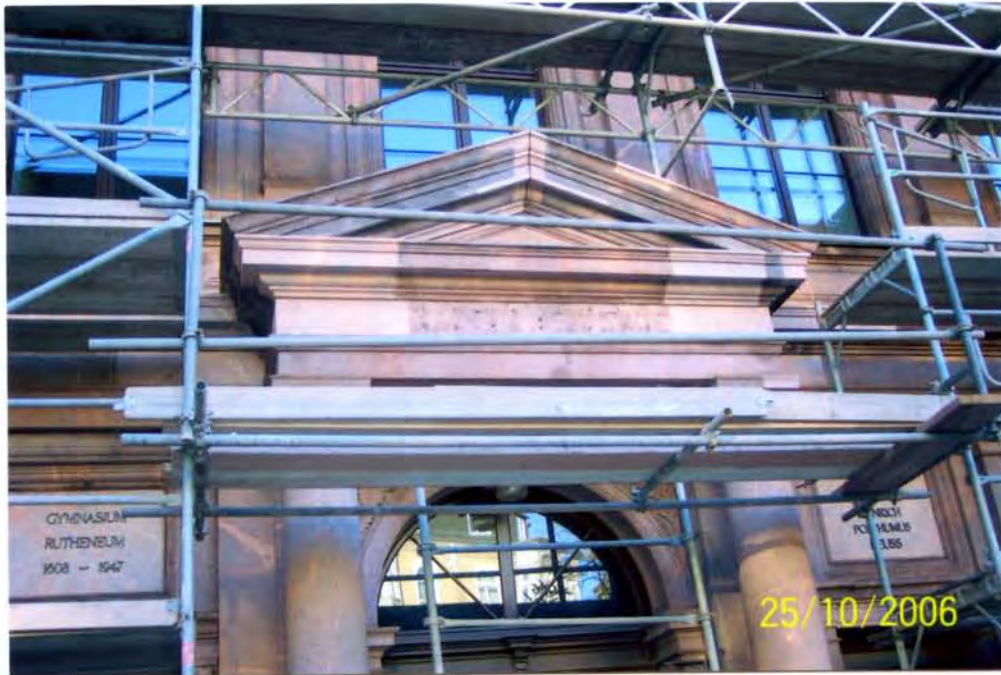
Ansicht	4.BA
Bauteil	T1
Kategorie	Bearbeitung
Kommentar	Eingebaute Vierungen, Schriftzug entfernt

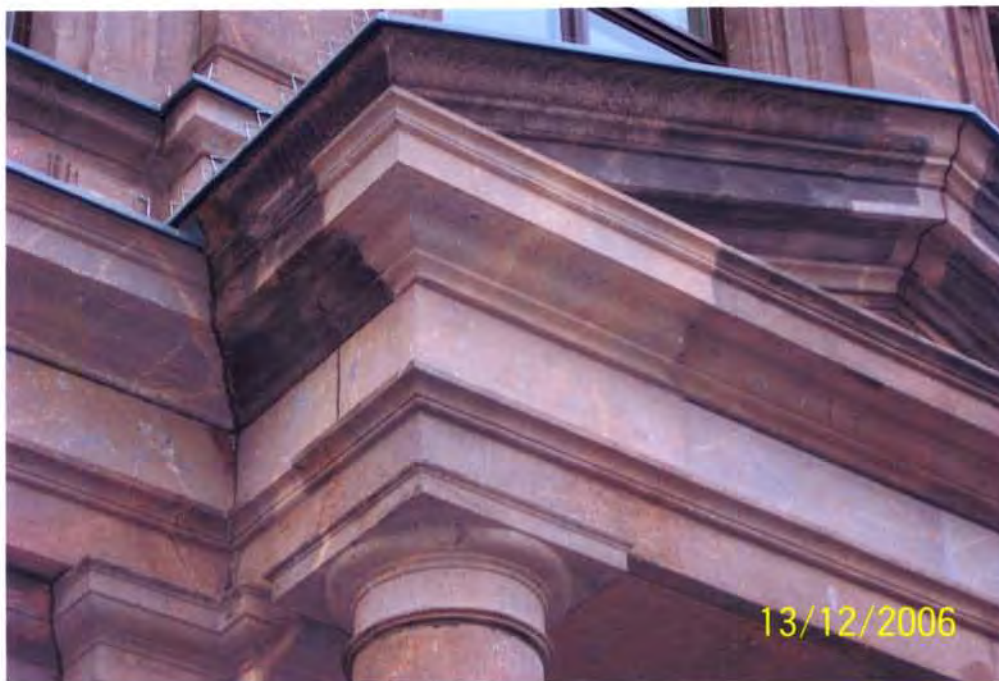
Ansicht	4.BA
Bauteil	T1
Kategorie	Endzustand
Kommentar	Detail von Vierungen und Neuteilen

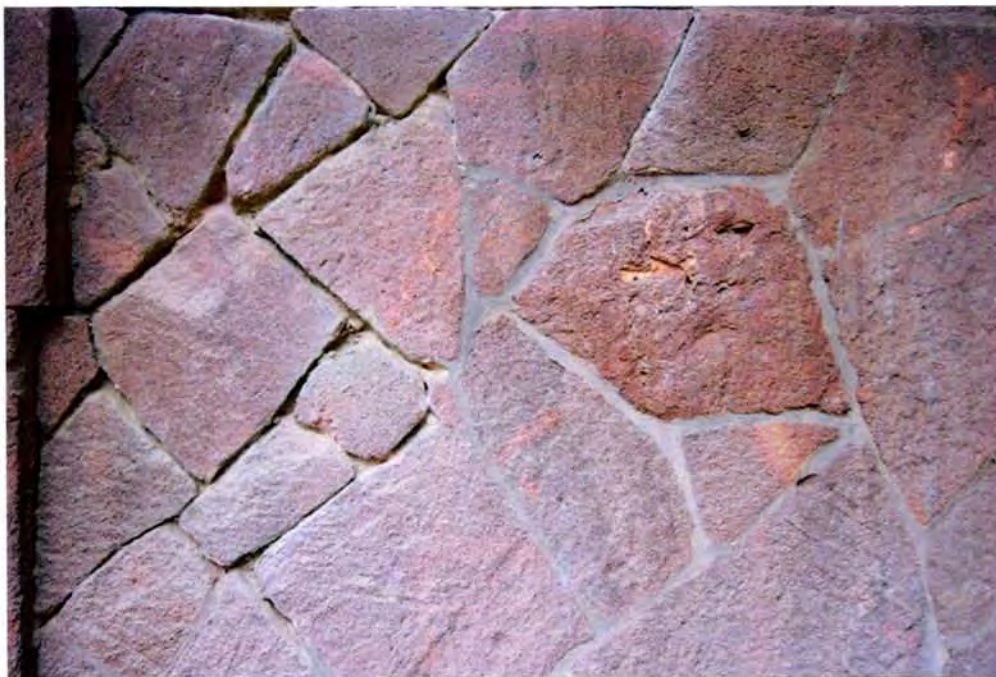
Ansicht	4.BA
Bauteil	Zyklopenmauerwerk
Kategorie	Vorzustand
Kommentar	alte Fugen ausräumen

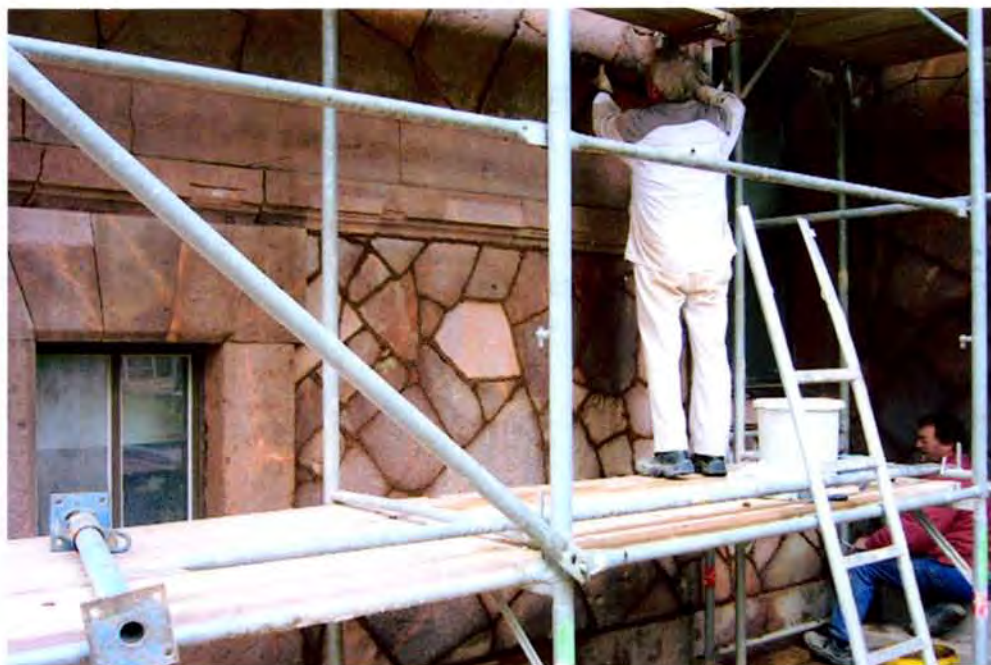
Ansicht	4.BA
Bauteil	Zyklopenmauerwerk
Kategorie	Bearbeitung
Kommentar	Verfugung mit Fugenspritze

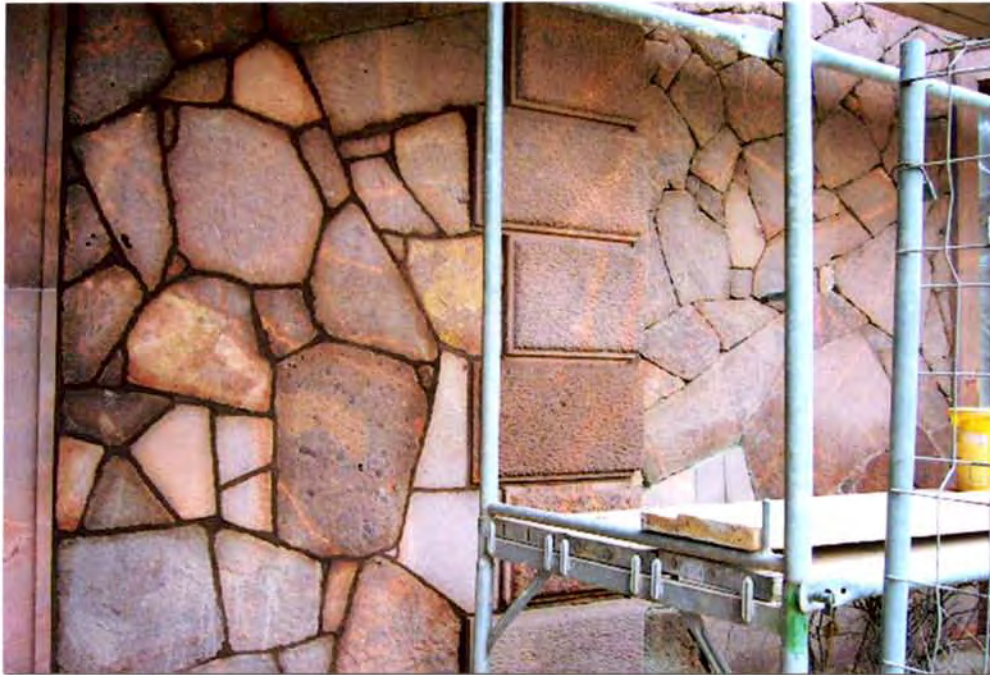
Ansicht	4.BA
Bauteil	Zyklopenmauerwerk
Kategorie	Endzustand
Kommentar	Teilbereich geschlossen

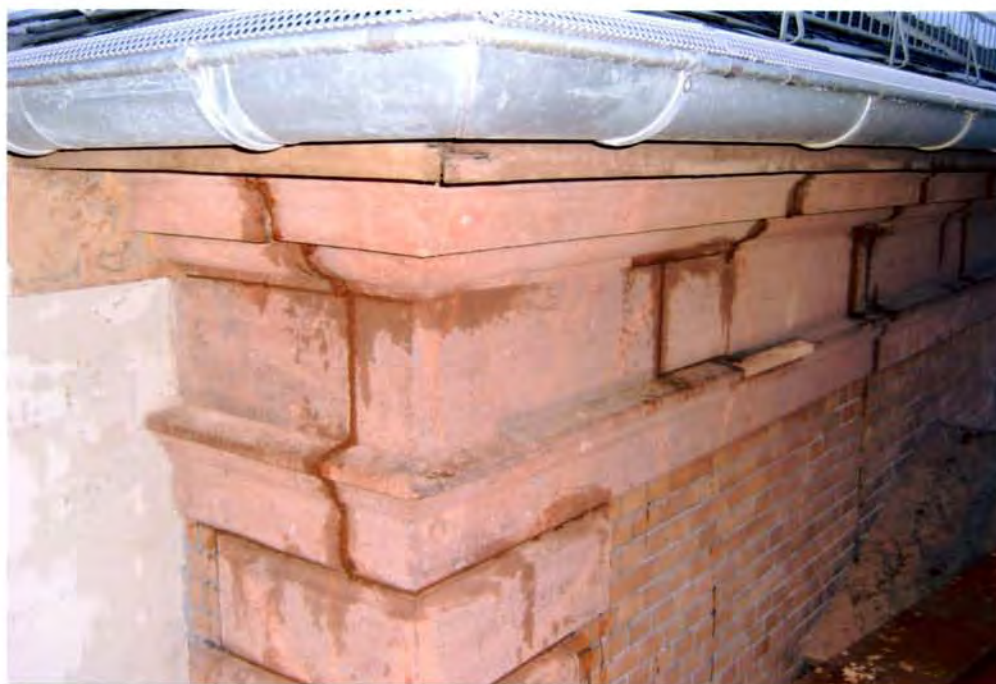
Ansicht	2.BA
Bauteil	G1
Kategorie	Bearbeitung
Kommentar	schließen der Simsfugen

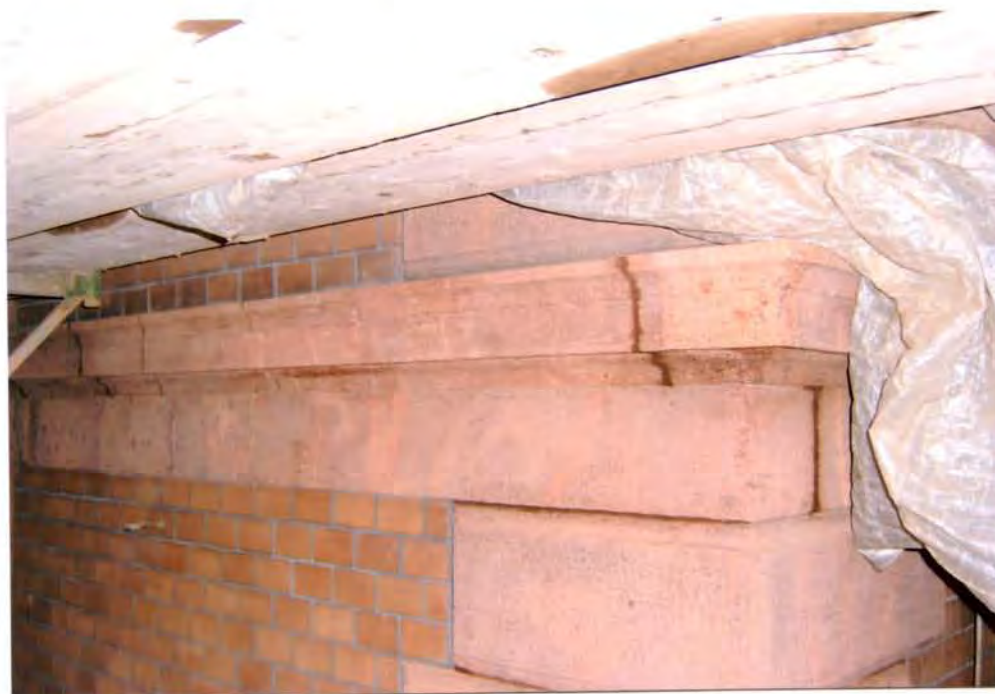
Ansicht	2.BA
Bauteil	G2
Kategorie	Endzustand
Kommentar	Fugen geschlossen

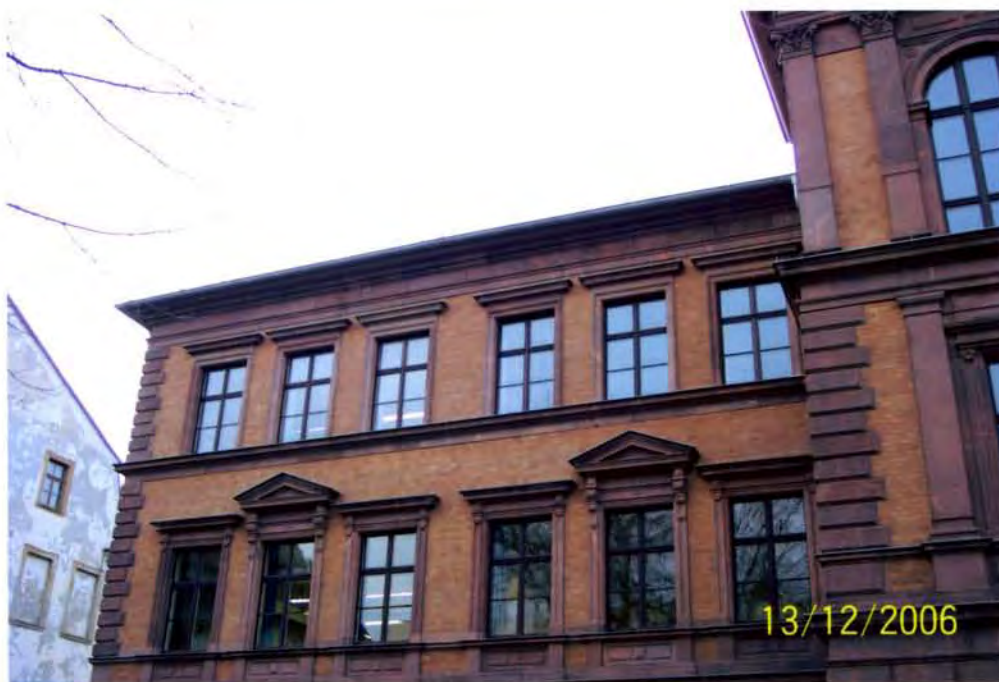
Ansicht	4.BA
Bauteil	Fassade
Kategorie	Endzustand
Kommentar	Gesamtansicht

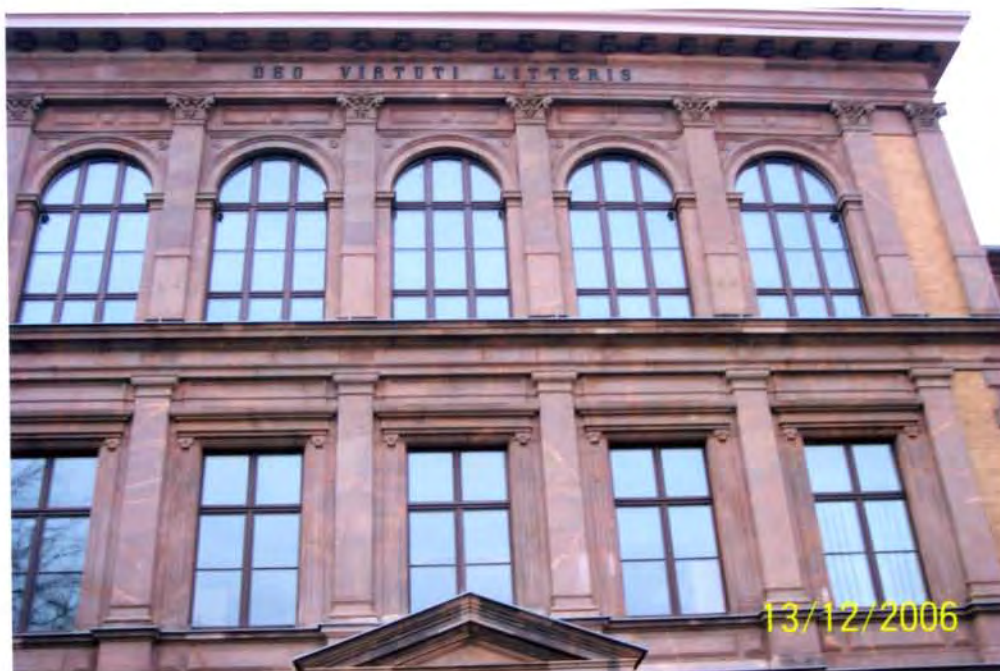
Ansicht	4.BA
Bauteil	Mittelrisalit
Kategorie	Endzustand
Kommentar	Fassadenauszug

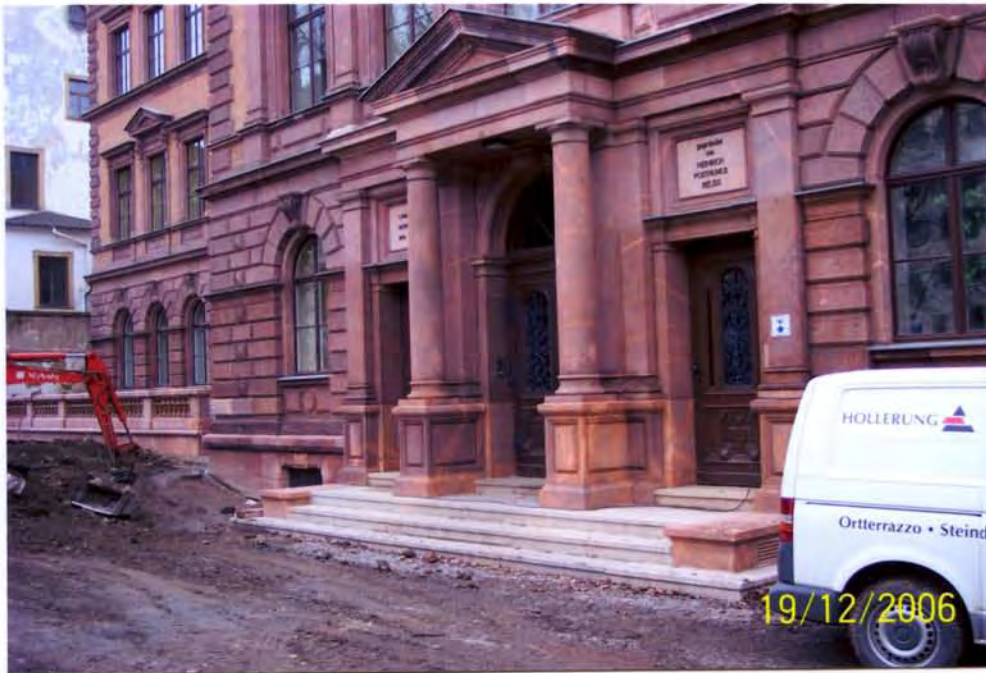
Ansicht	4.BA
Bauteil	Mittelrisalit
Kategorie	Endzustand
Kommentar	Gesamterscheinungsbild

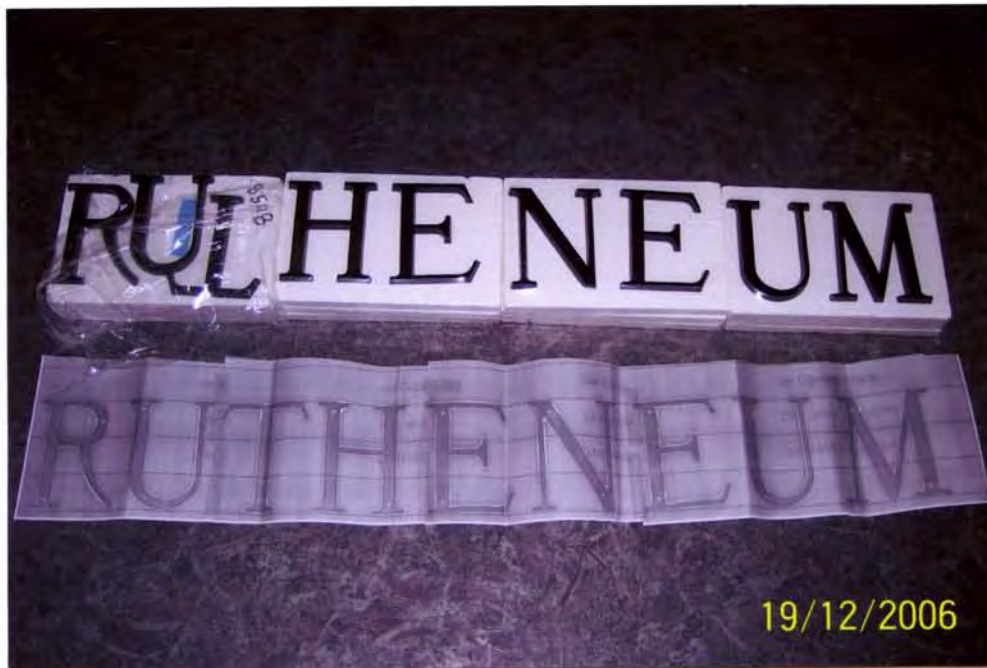
Ansicht	4.BA
Bauteil	Mittelrisalit
Kategorie	Bearbeitung
Kommentar	Vorbereitung- Dübelschablone

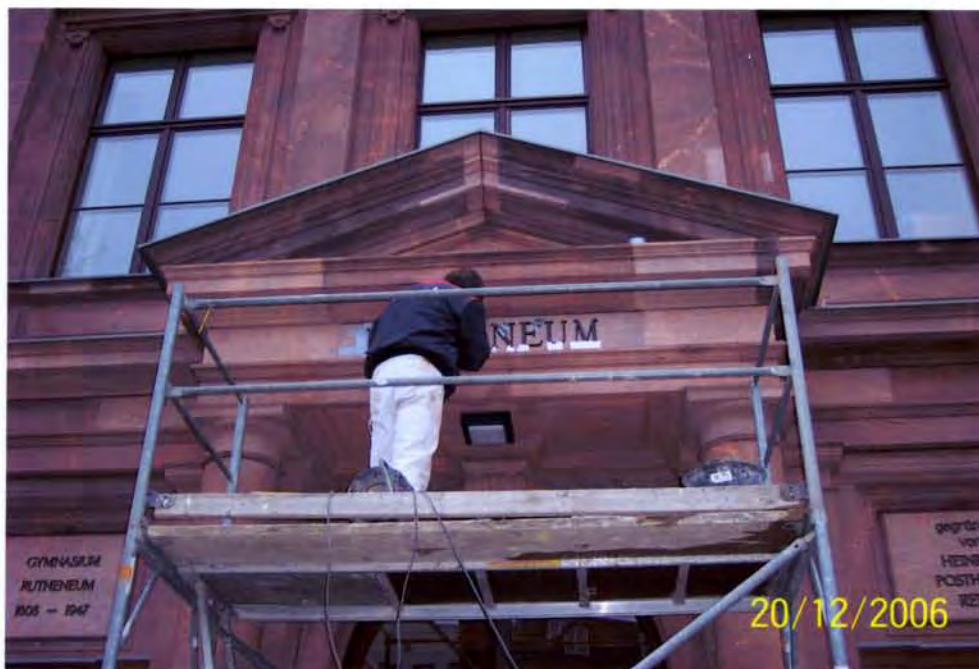
Ansicht	4.BA
Bauteil	Mittelrisalit
Kategorie	Bearbeitung
Kommentar	Montage der Schrift

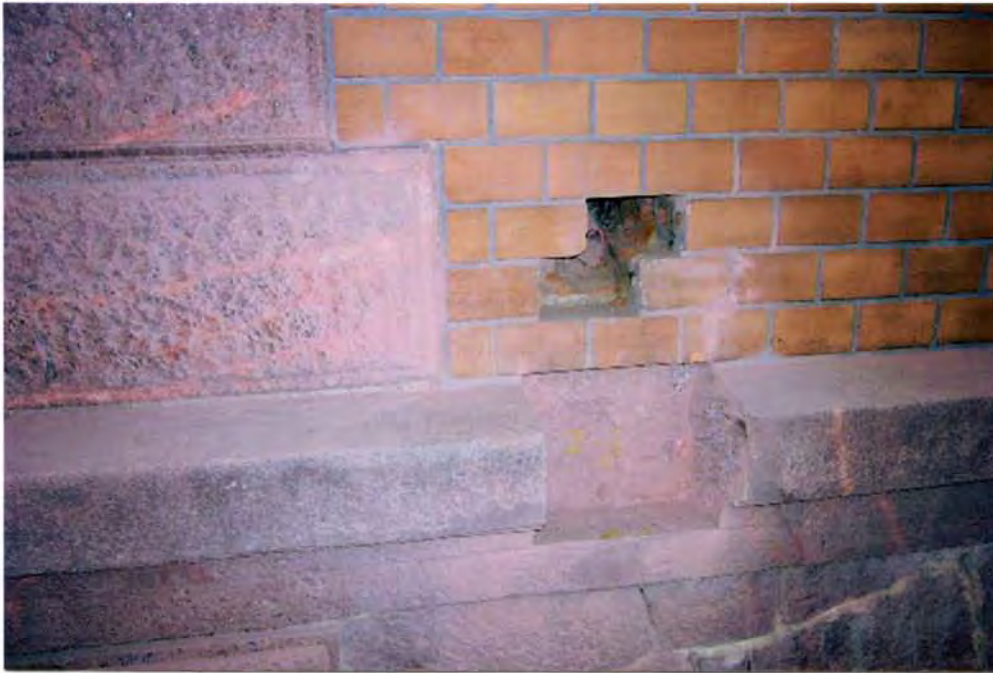
Ansicht	2.BA
Bauteil	Klinker
Kategorie	Bearbeitung
Kommentar	Ausbruch Klinker

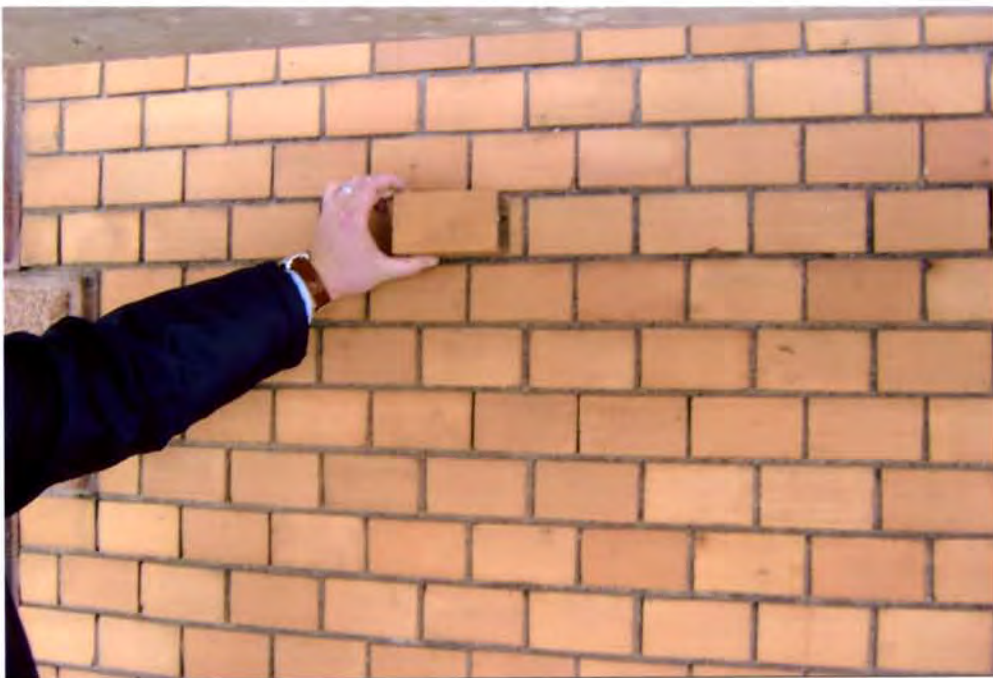
Ansicht	2.BA
Bauteil	Klinker
Kategorie	Bearbeitung
Kommentar	Klinkerfarbe bestimmen

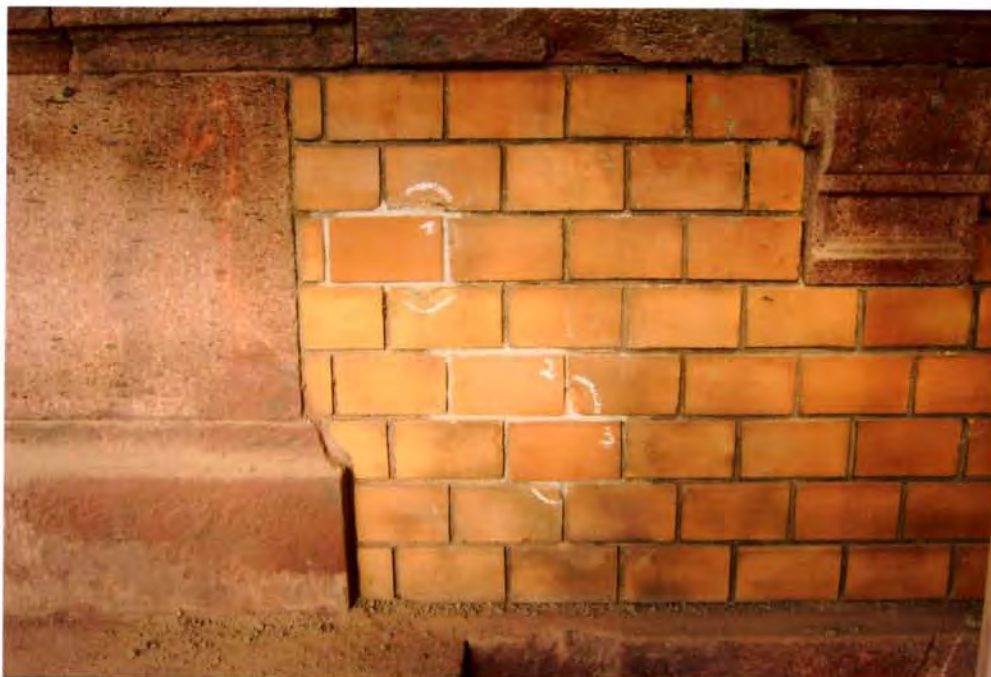
Ansicht	2.BA
Bauteil	Klinker
Kategorie	Bearbeitung
Kommentar	Klinkereinbau

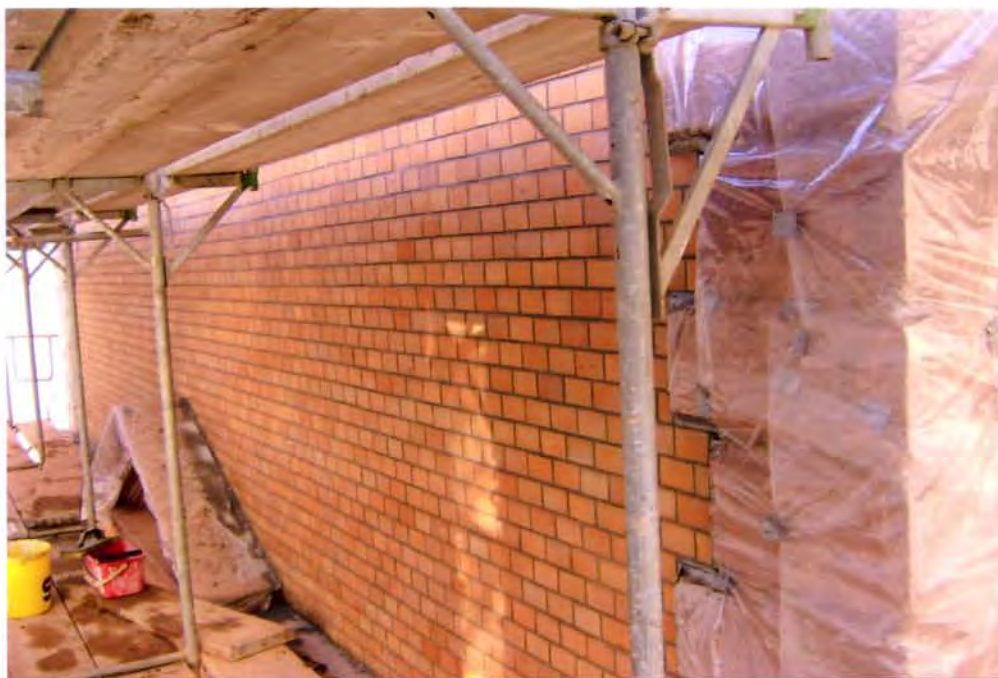
Ansicht	1.BA
Bauteil	Klinker
Kategorie	Bearbeitung
Kommentar	Schlammverfugung
