Dokumentation

St. Lukaskirche

**Sanierung der Natursteinelemente aus Sandstein
und der Klinkerfassade**

Reichenbach, Mai 2008

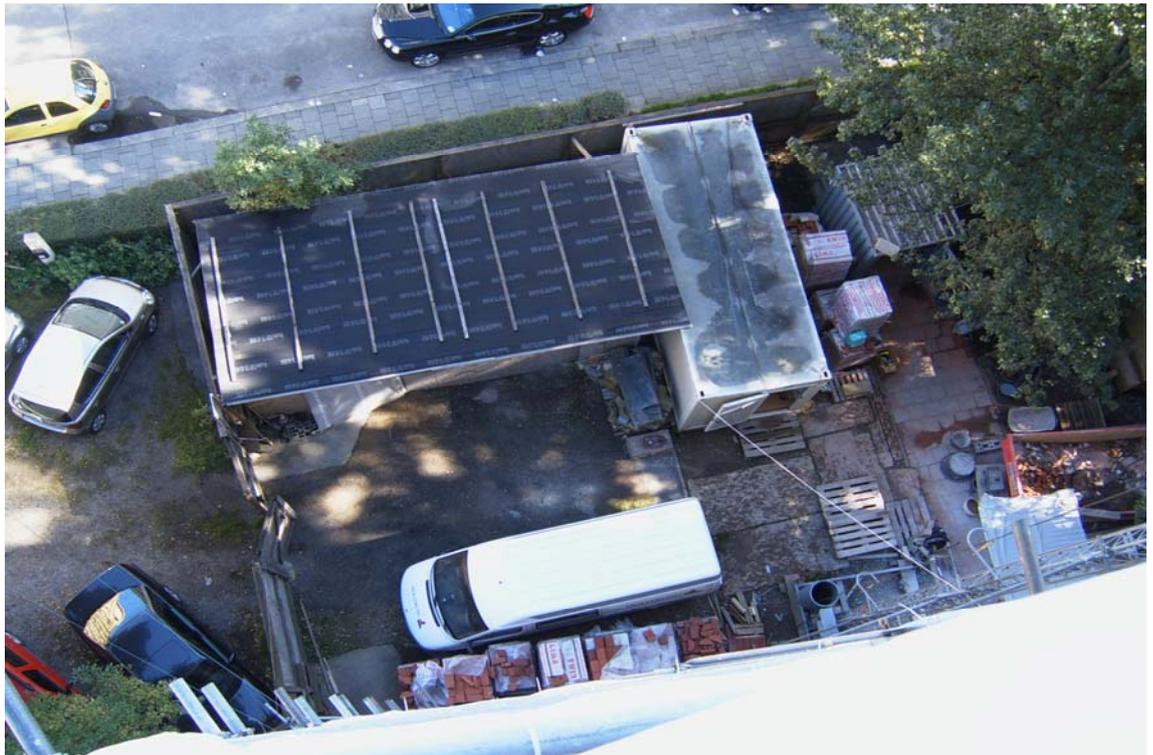
Nordwest
Ausführung
Baustelleneinrichtung / Lagerplatz

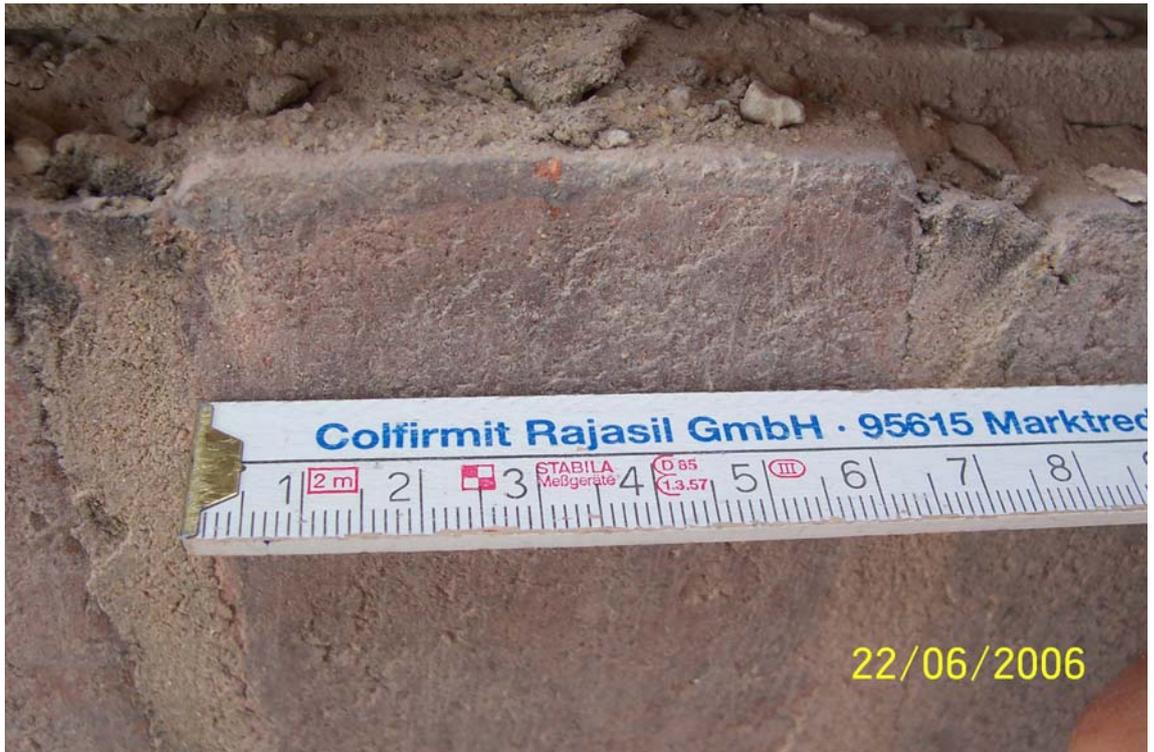
Nordwestfassade
Fensterbogen
Ausbau/ Vorzustand
Bestimmen von Form und Maß

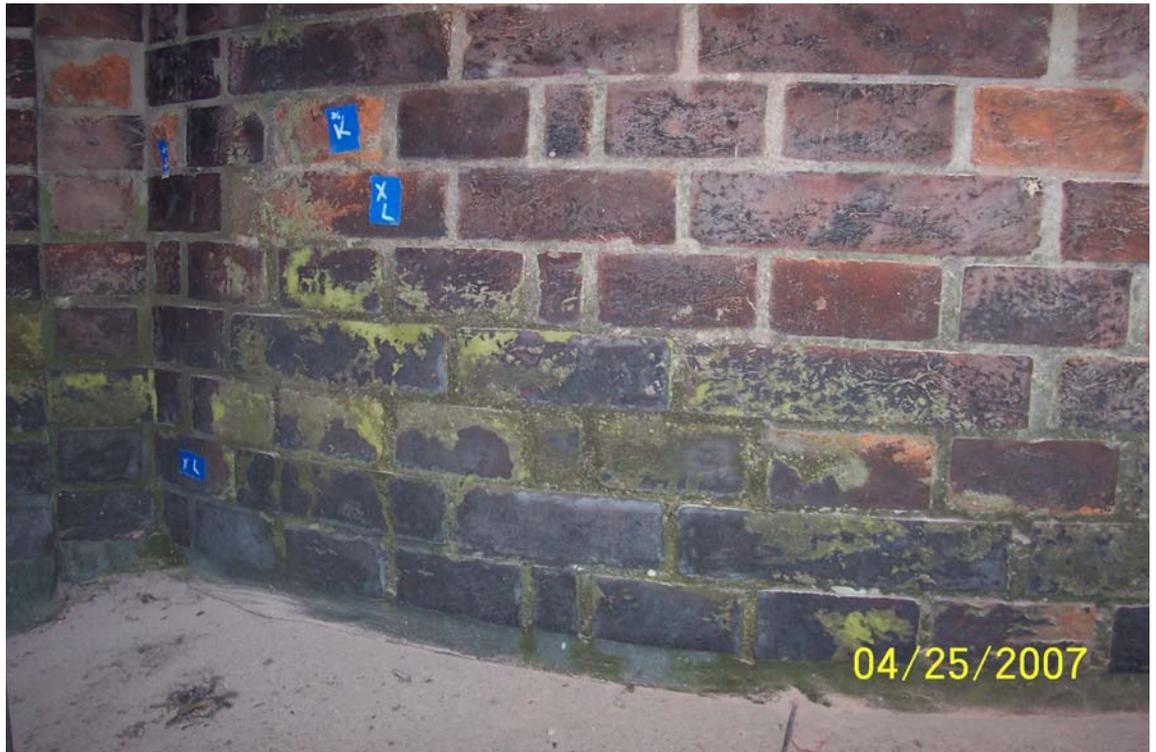
Nord- Westfassade
Klinkermauerwerk
Vorzustand / Schadenskartierung
Festlegen der Maßnahmen

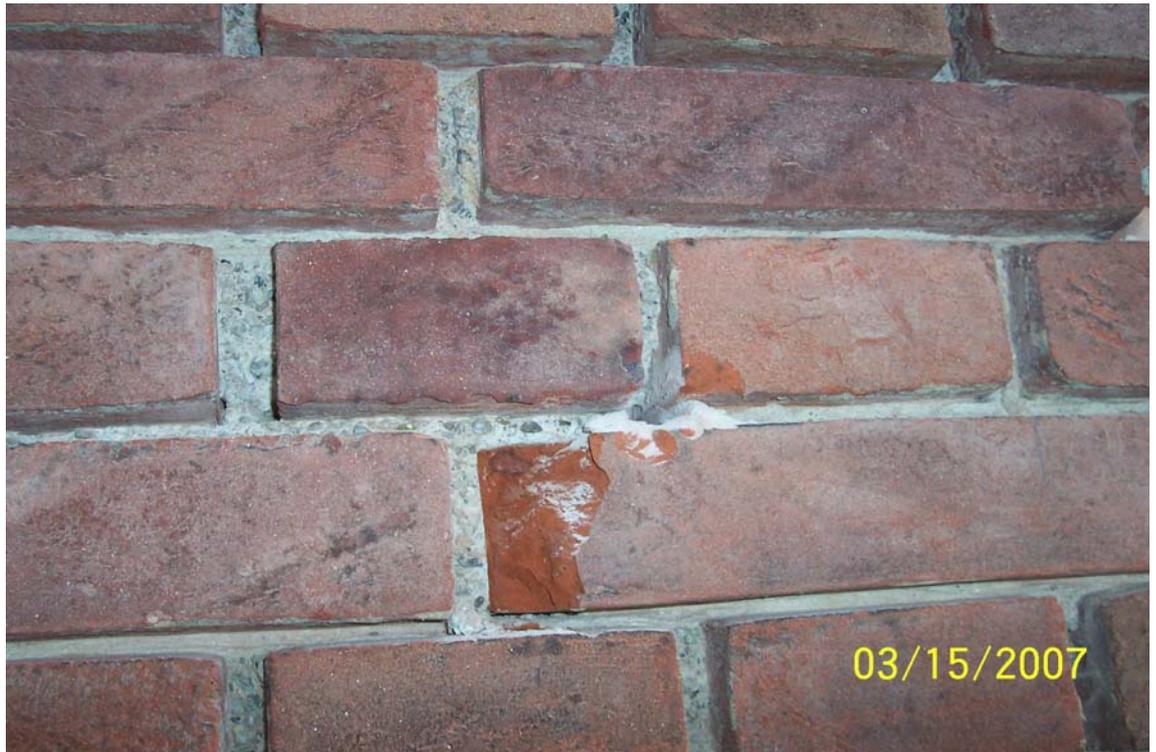
Fassadenbereich Nordwest
Verblendsteine
Vorzustand
Stark beschädigter Läufer

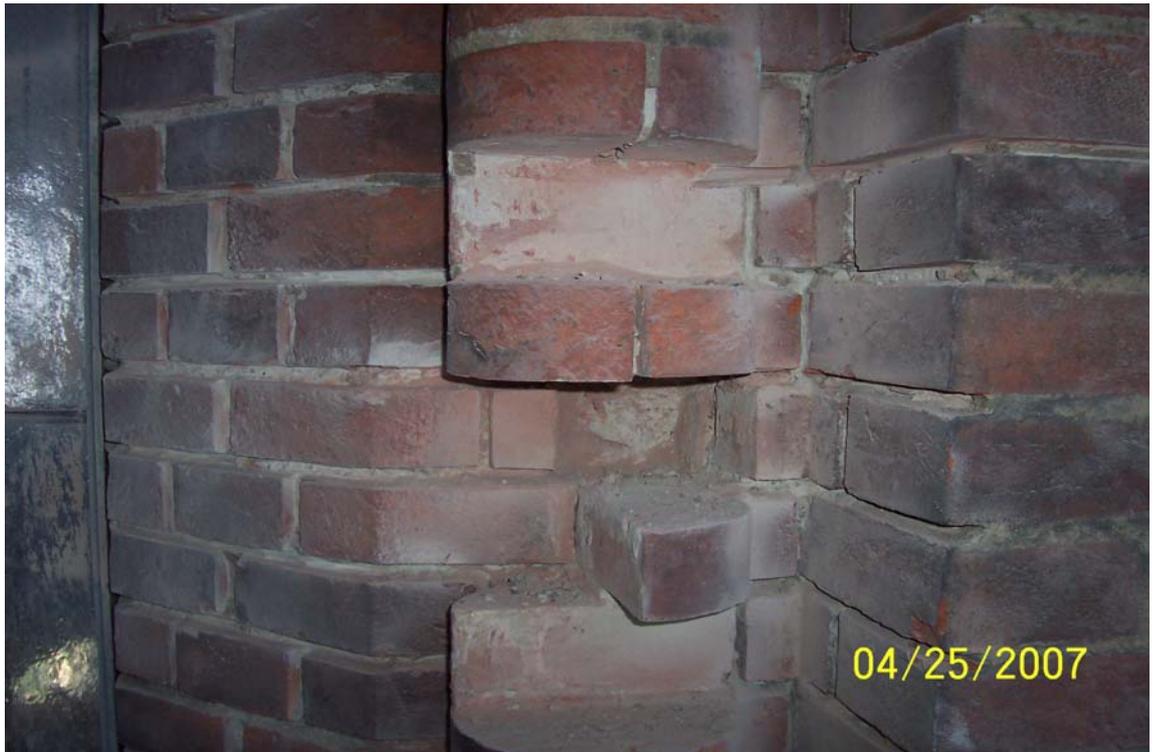
Fassadenbereich
Klinker- Formsteine
Ausführung
Rückbauphase Klinker / geöffnete Fugenfläche

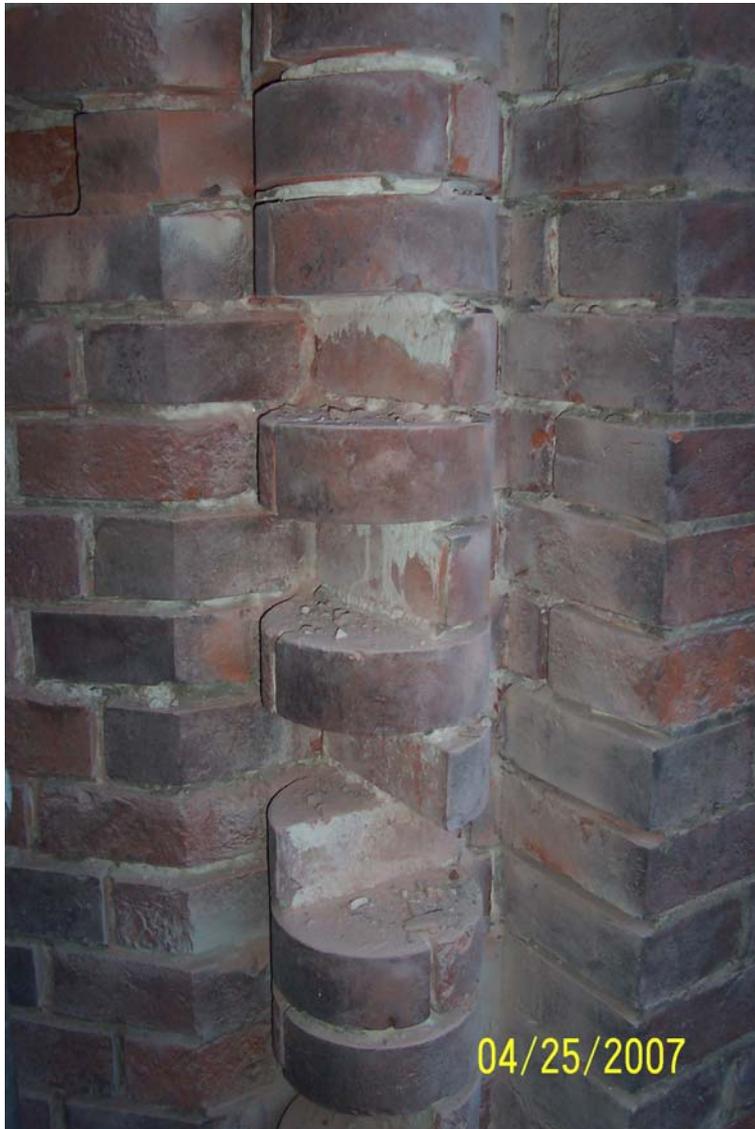
Klinkerfassade
Klinkerlisene
Ausführung
Ausbruch schadhafter Formsteine / geöffnete Fugen

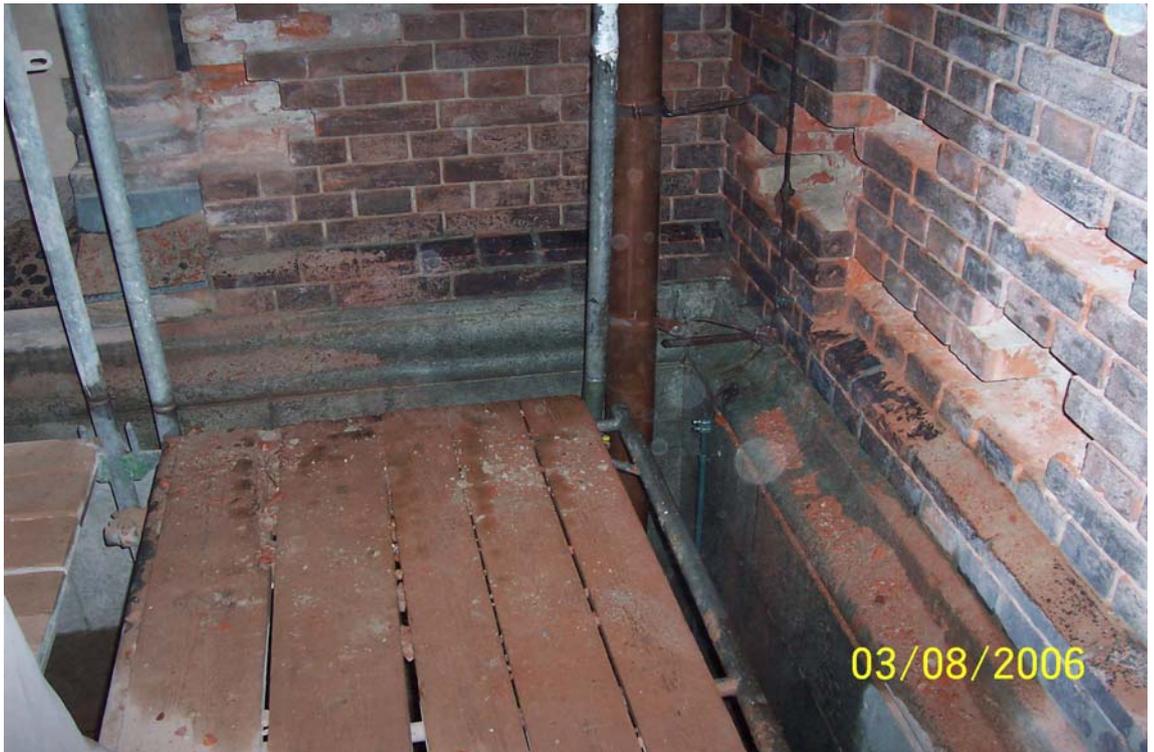
Nordwestfassade
Klinkermauerwerk
Zwischenzustand
Ausbau stark verwitterter Passagen

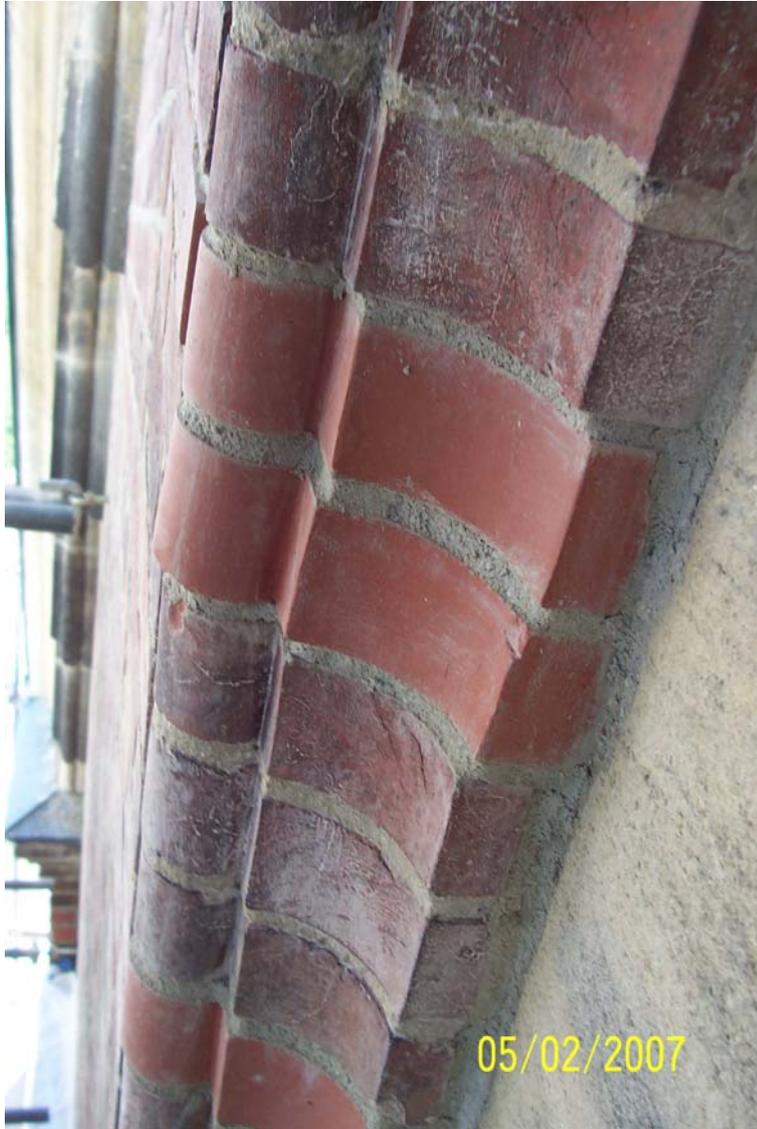
Nordwest
Fensterbogen Klinker
Endzustand
Verwendung von Formsteinen

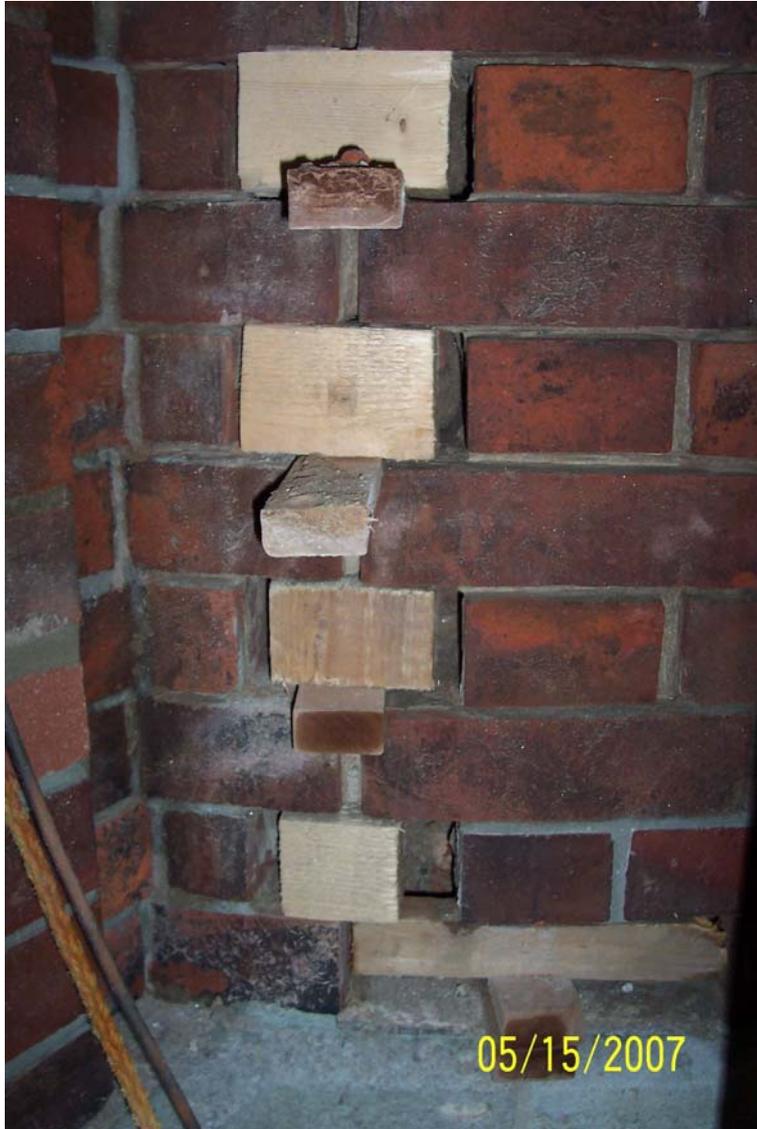
Nordwest
Klinkersteine im Verband
Ausführung
Abstützungen im Klinkermauerwerk

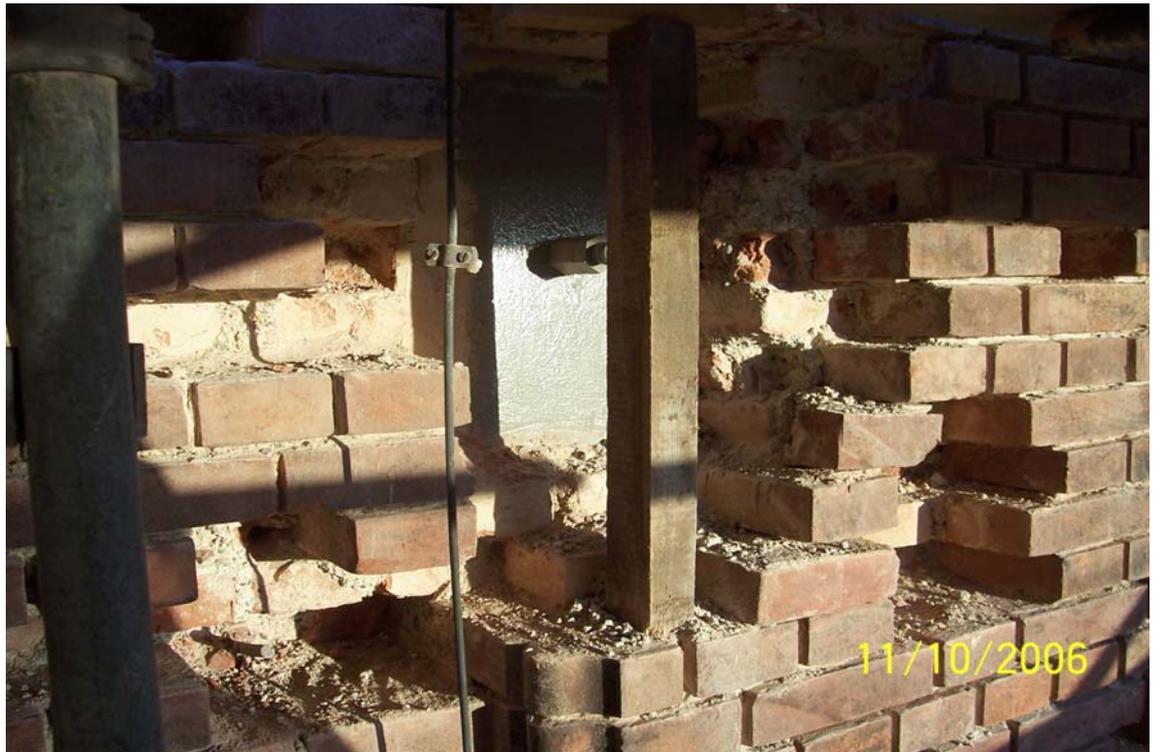
Nord- Westfassade
Verblendsteine und tragendes Ziegelmauerwerk
Geöffneter und gesicherter Fassadenbereich
Metallplatte mit Mauerwerksankern

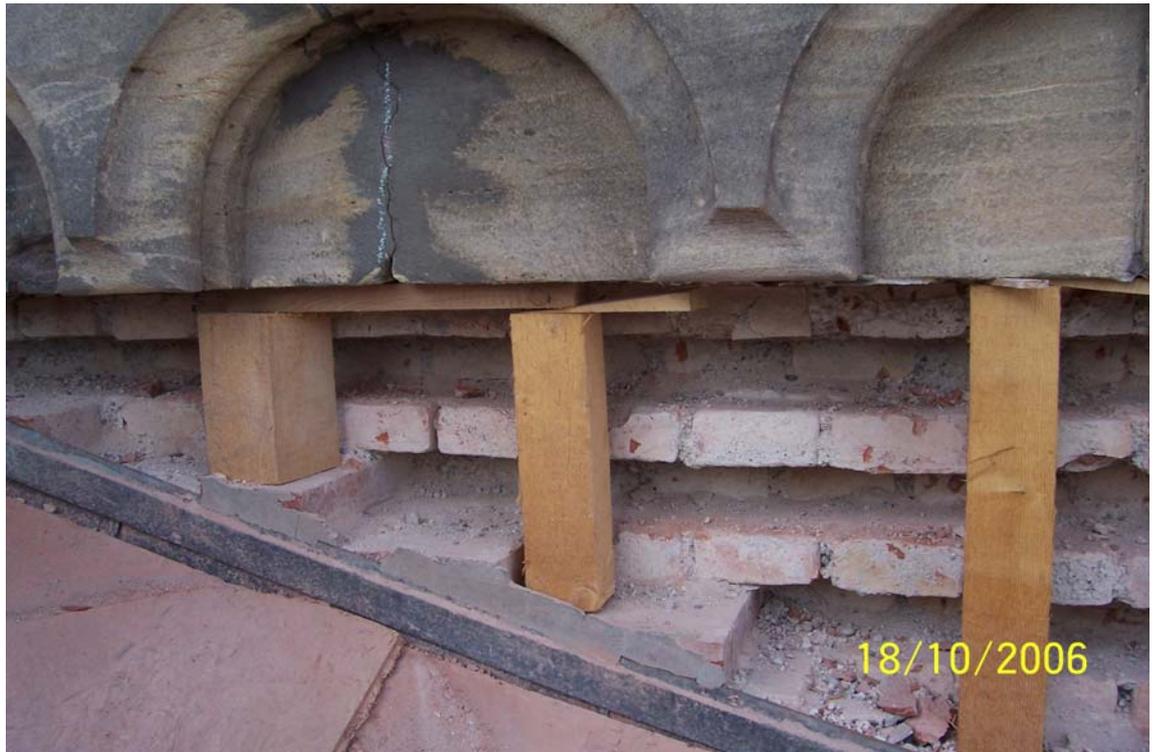
Fassadenbereich
Klinkeranschluss Dach und Naturstein
Zwischenzustand
ausgebrochene Läufer / Binderschichten im Mauerwerk

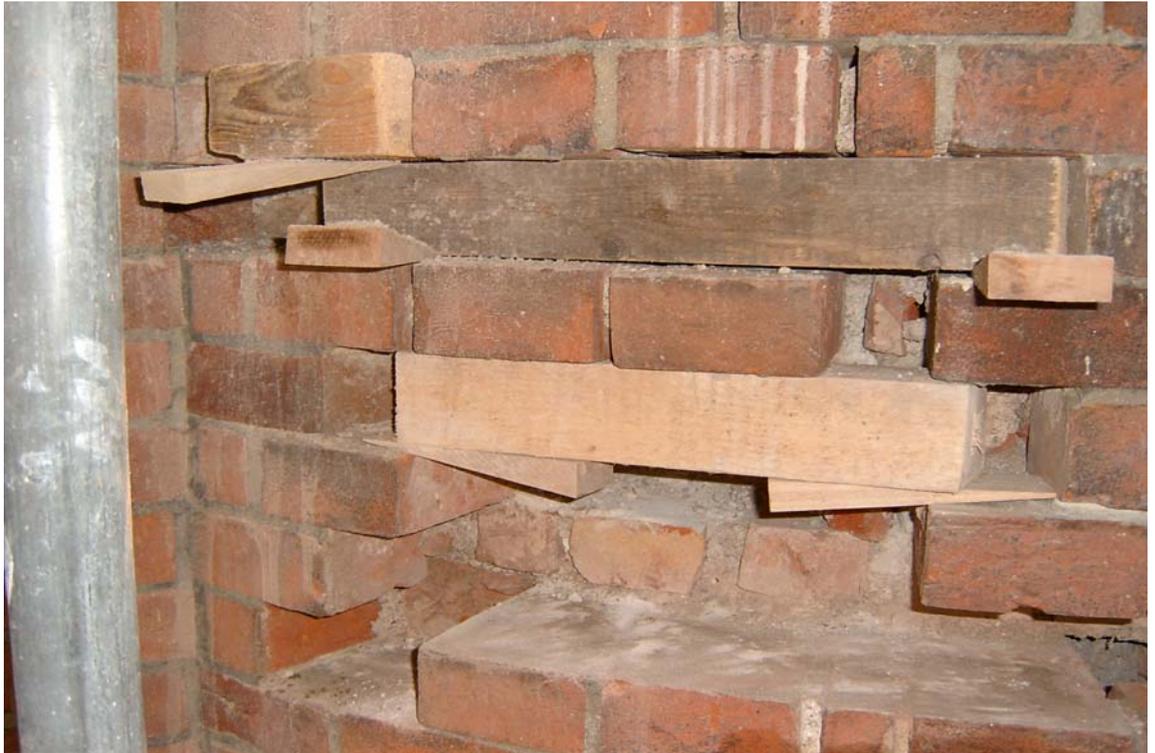
Fassadenbereich Nordwest
Klinkermauerwerk
Ausführung
Austausch von Läufer- Bindersteinen inkl. Sicherung

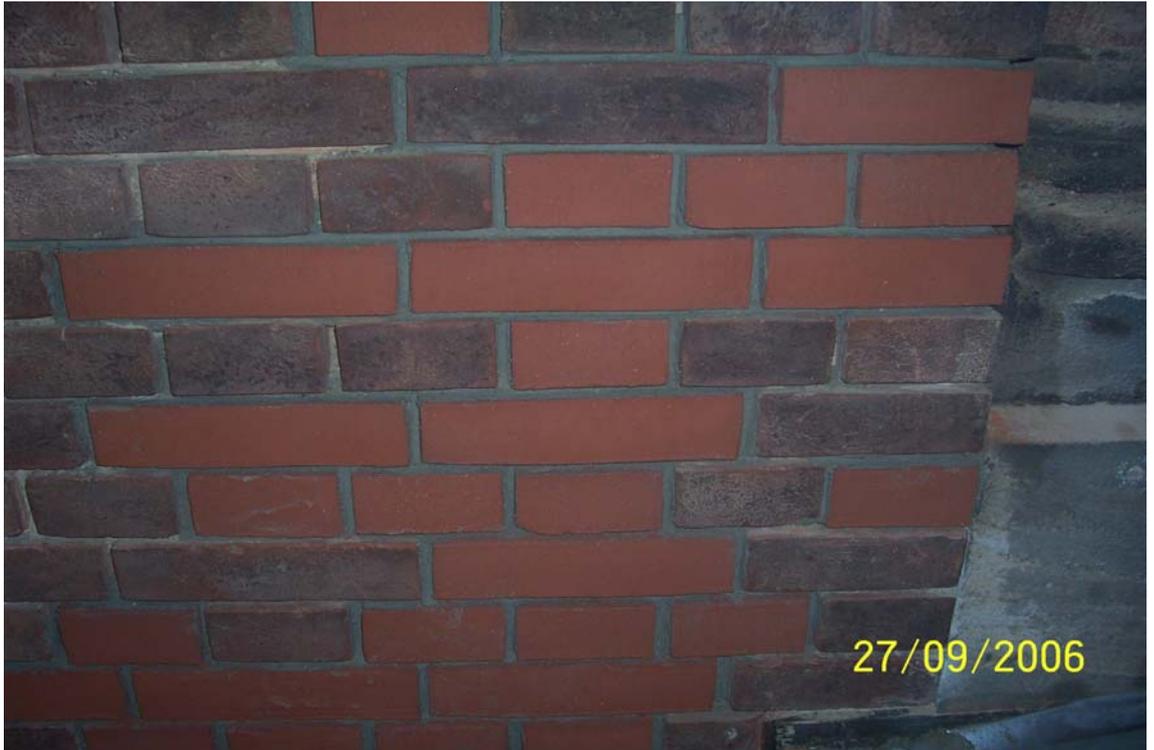
Fassadenbereich Nordwest
Klinkermauerwerk
Endzustand
gemauerte Kleinstfläche / geschlossene Fugen

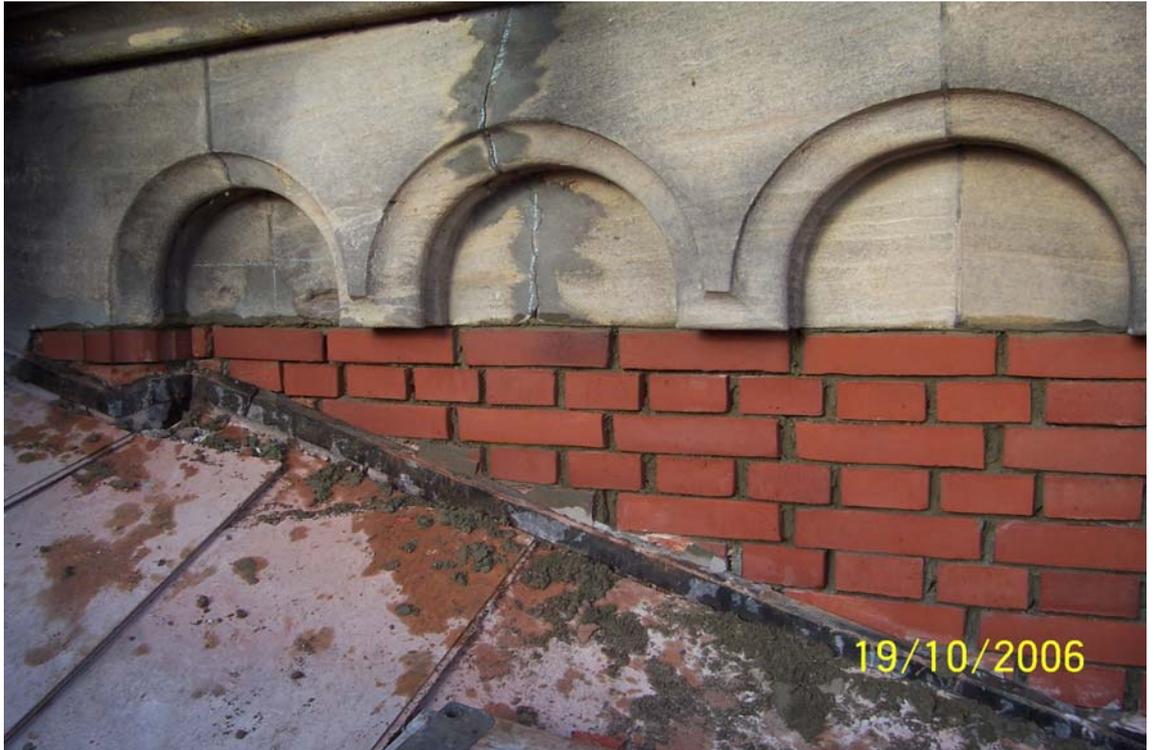
Fassadenbereich Nordwest
Klinkeranschluss Dach und Naturstein
Ausführung
neu gemauerter Klinkerverband

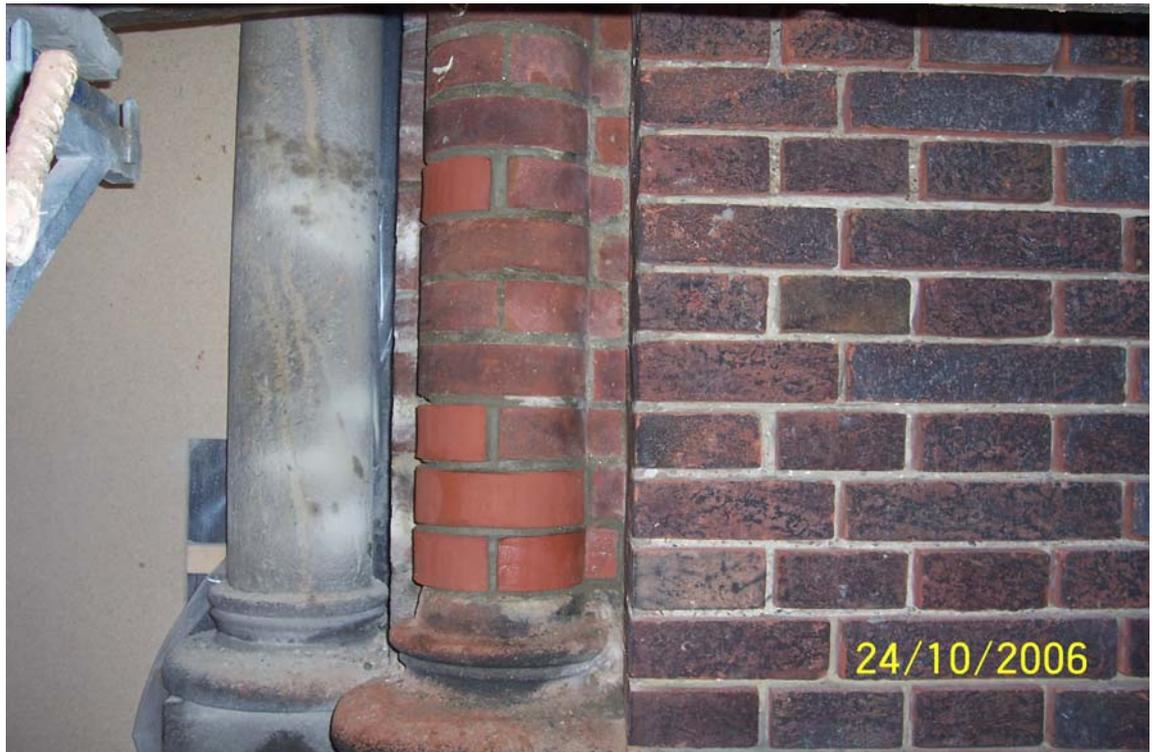
Fassadenbereich Nordwest
Klinkermauerwerk
Endzustand
Eingesetzte Formsteine / neu verfugte Klinkerfläche

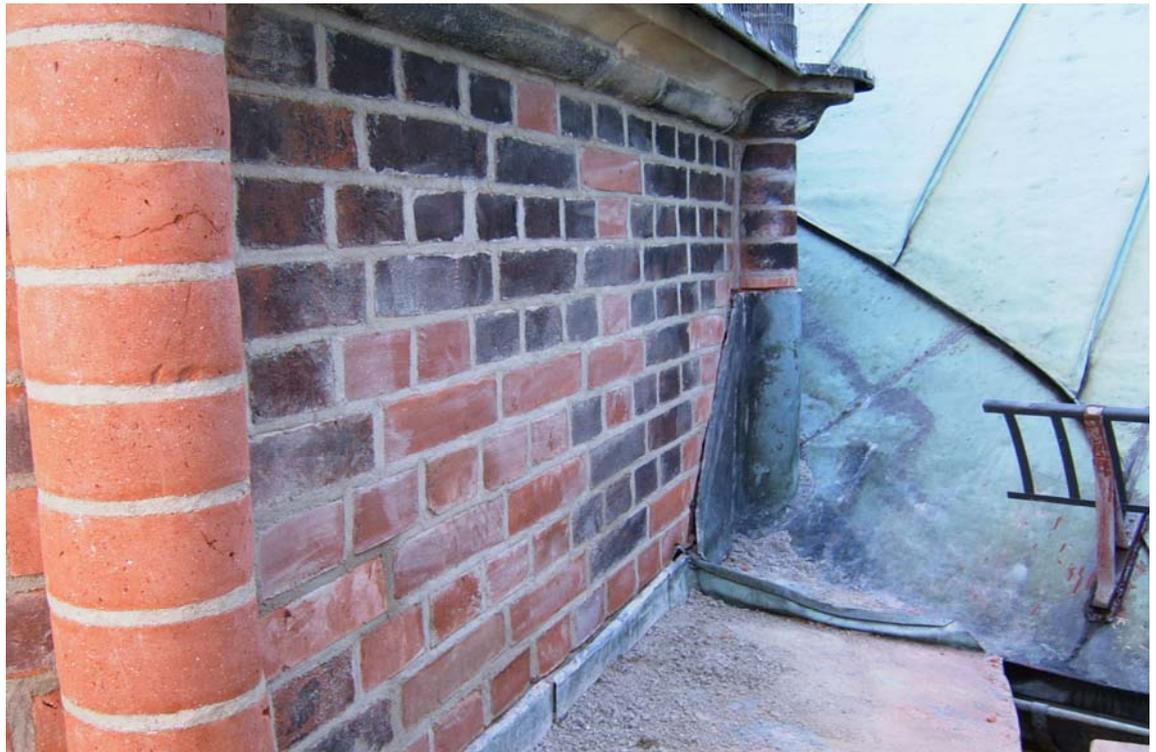
Oberhalb des Hauptdaches
Klinkermauerwerk mit Natursteinsims
Zwischenzustand
vor Schlusswäsche und Bleifugen zum Blech

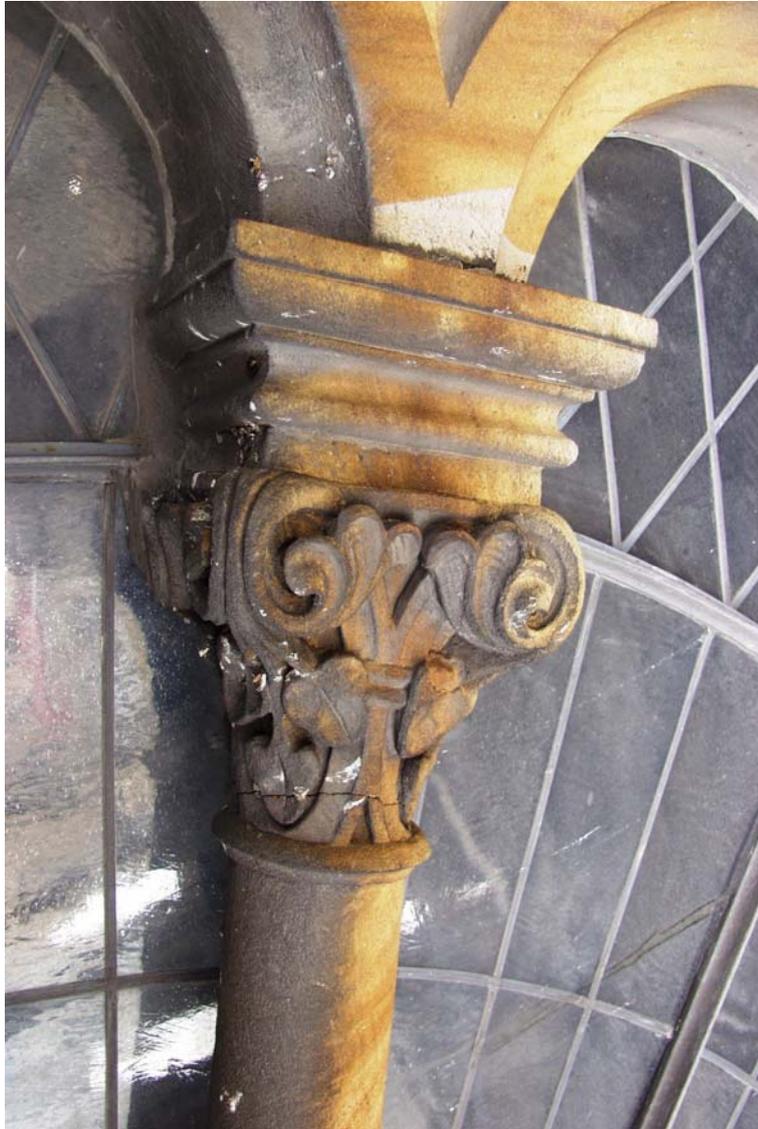
Rosettenfenster
Speichenkapitell
Vorzustand
Bestandsaufnahme

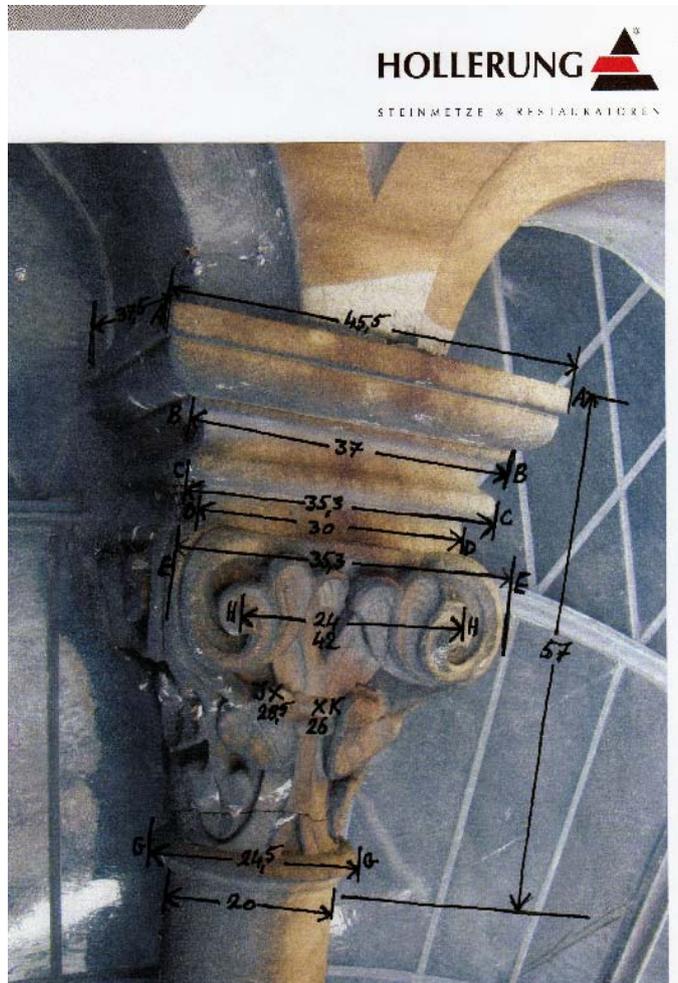
Rosettenfenster
Speichenkapitell
Vorzustand
Maßabnahme für Herstellung der Neuteile

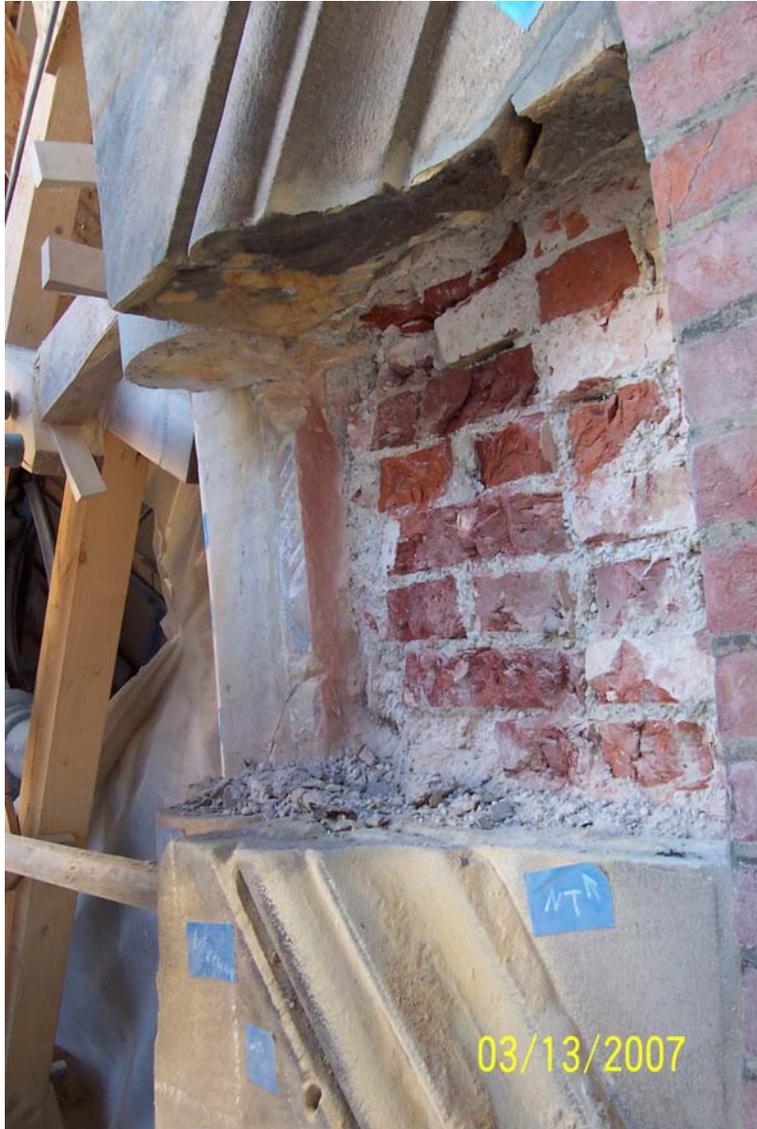
Nordwest
äußerer Rosettenring
Ausführung
Ausbruch Altmaterial für späteren Steinaustausch

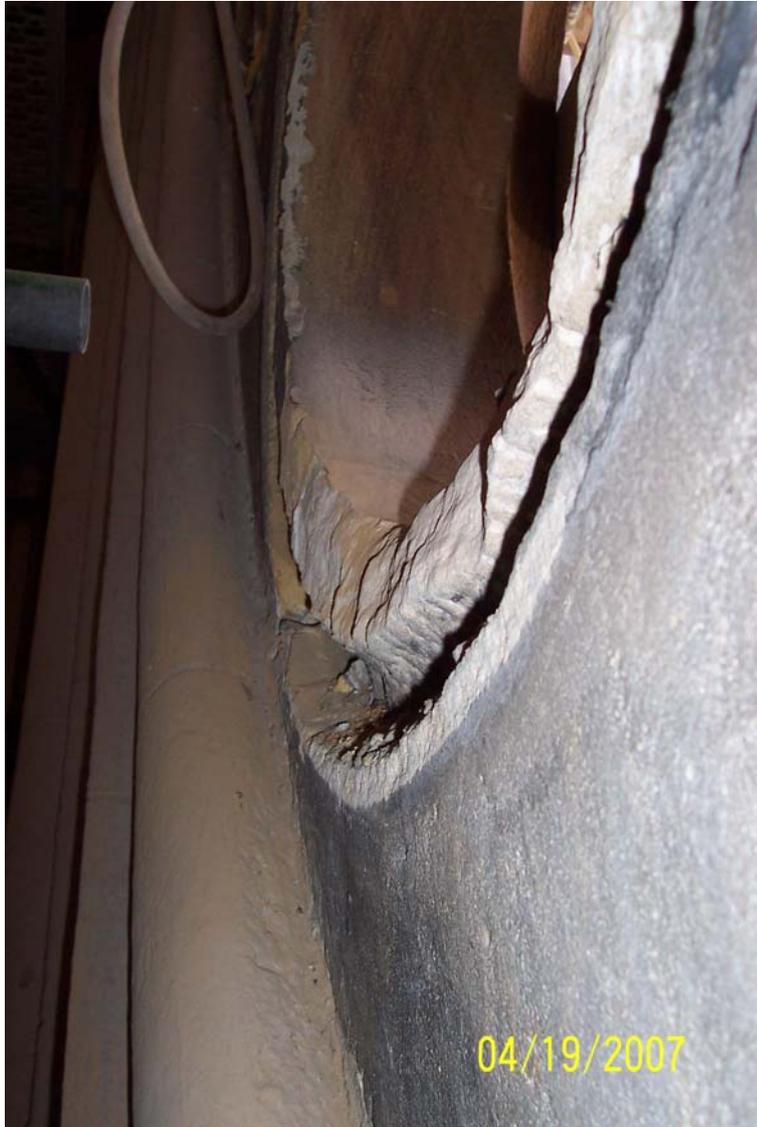
Innenbereich
Rosettenfenster
Sanierung
Sandsteinelemente nach Ausbau der Bleiverglasung

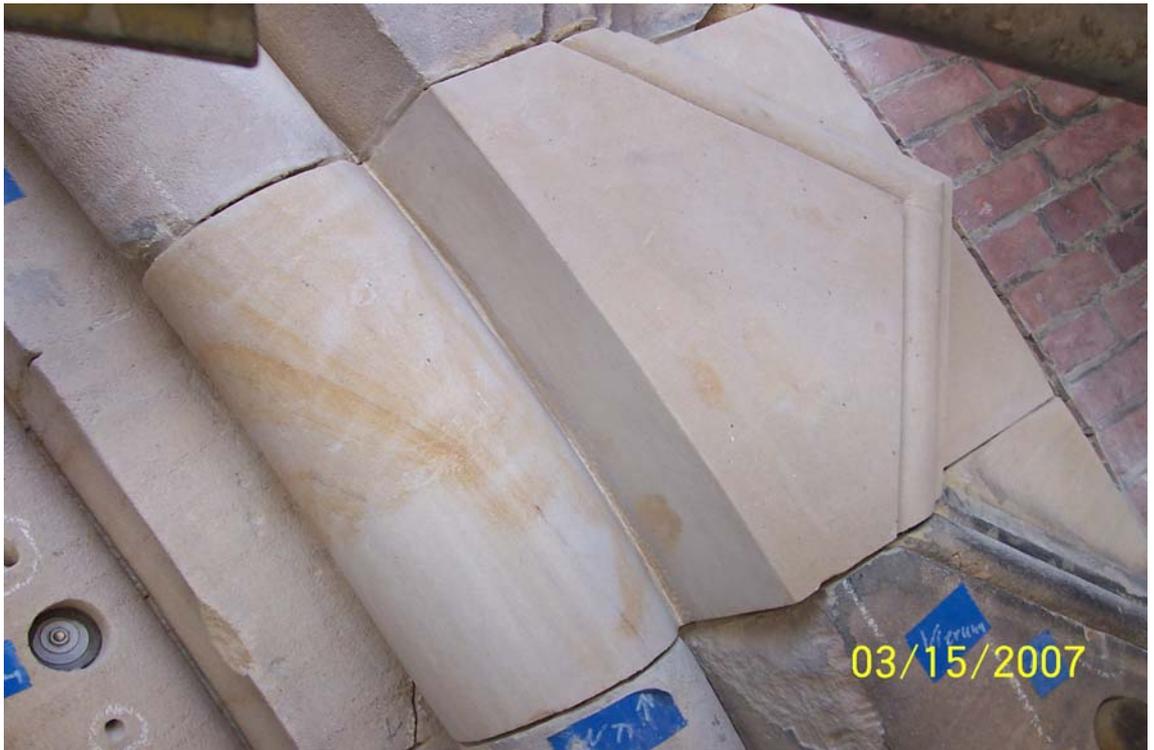
Fassadenbereich Nordwest
äußerer Rosettenring
Ausführung
eingebautes profiliertes Neuteil mit Rückverankerung

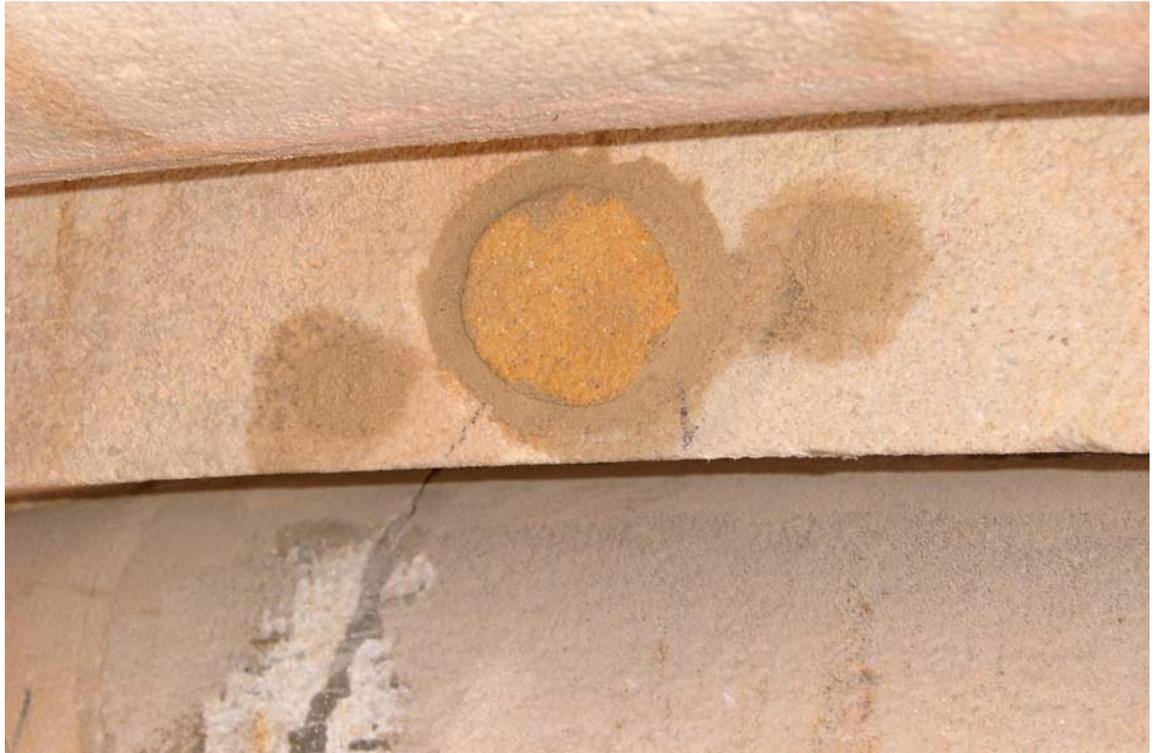
Rosettenfenster
äußerer Rosettenring
Ausführung
-gesetzte Kernbohrung zur Verankerung im Mauerwerk
-Rissverschluss der Natursteinelemente
-mineralische Steineränzungen

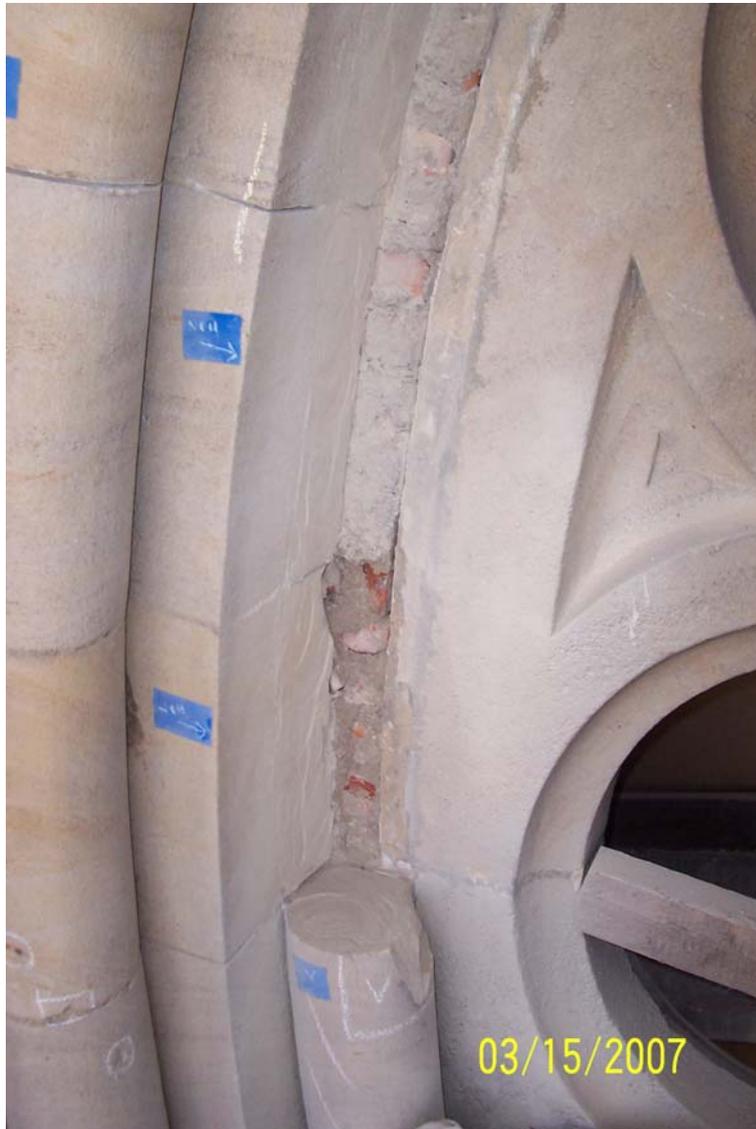
Rosettenfenster
Dreiviertelstab am inneren Rosettenring
Ausführung
Austausch des Stabwerkes mit Vierungen

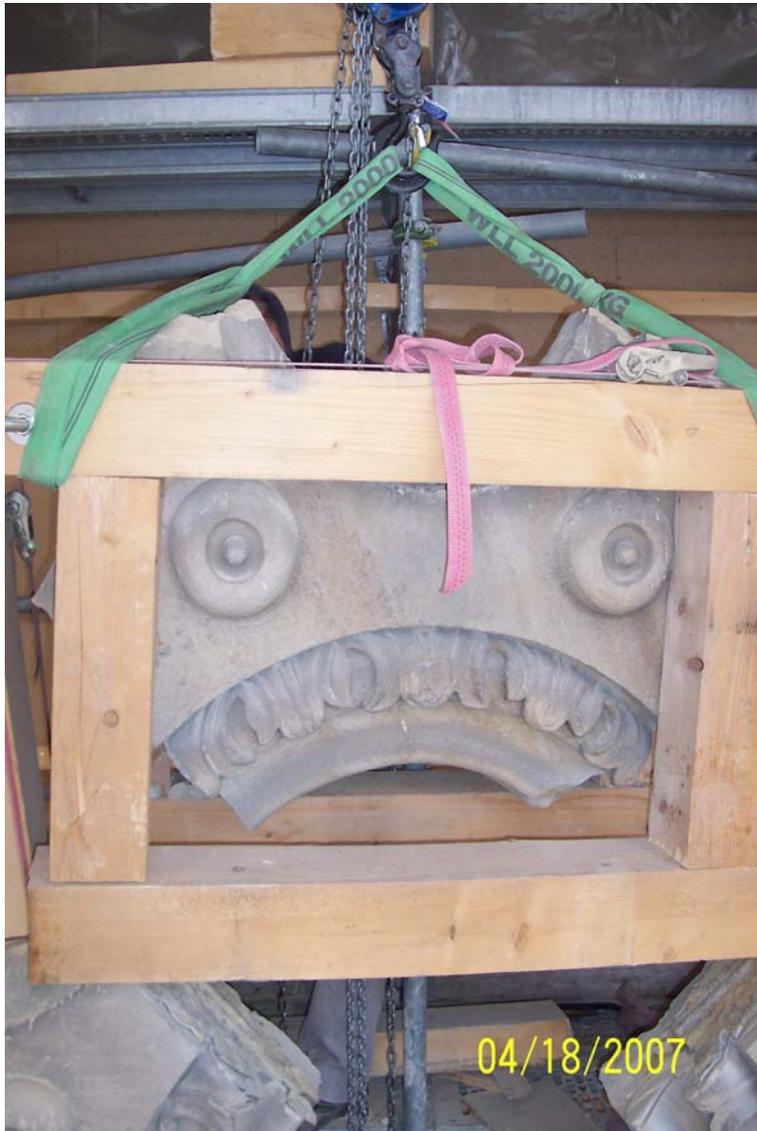
Rosette
Radnabe
Ausführung
Demontage der Altteile

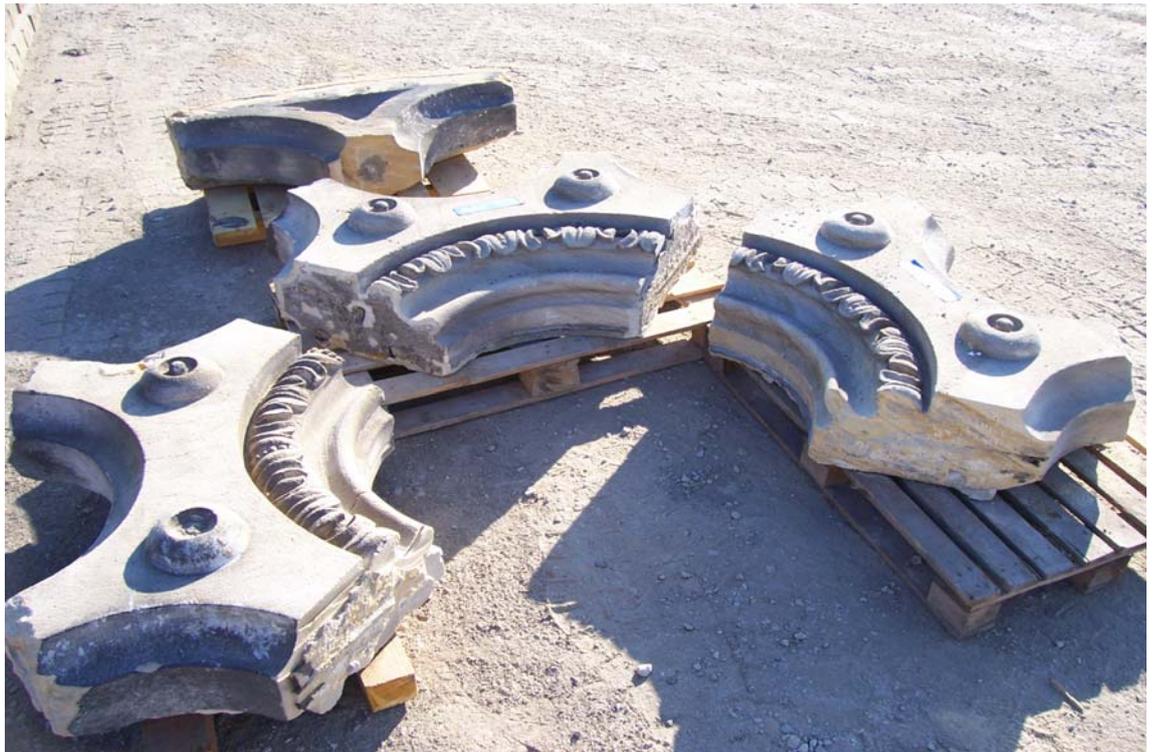
Rosettenfenster
Radnabe
Ausführung
Sicherung der Altteile für spätere Profilabnahme

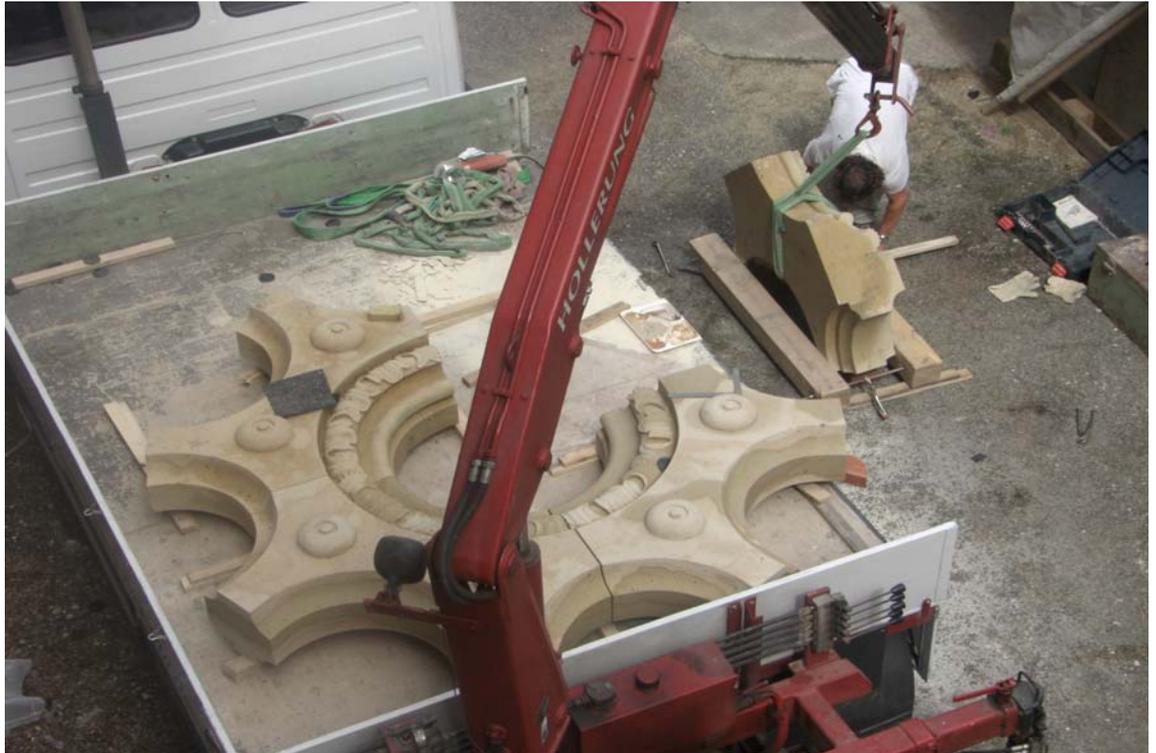
Rosettenfenster
Radnabe
Ausführung
Anfuhr der Neuteile für späteren Einbau
