Dokumentation

St. Lukaskirche

**Sanierung der Natursteinelemente aus Sandstein
und der Klinkerfassade**

Reichenbach, Mai 2008

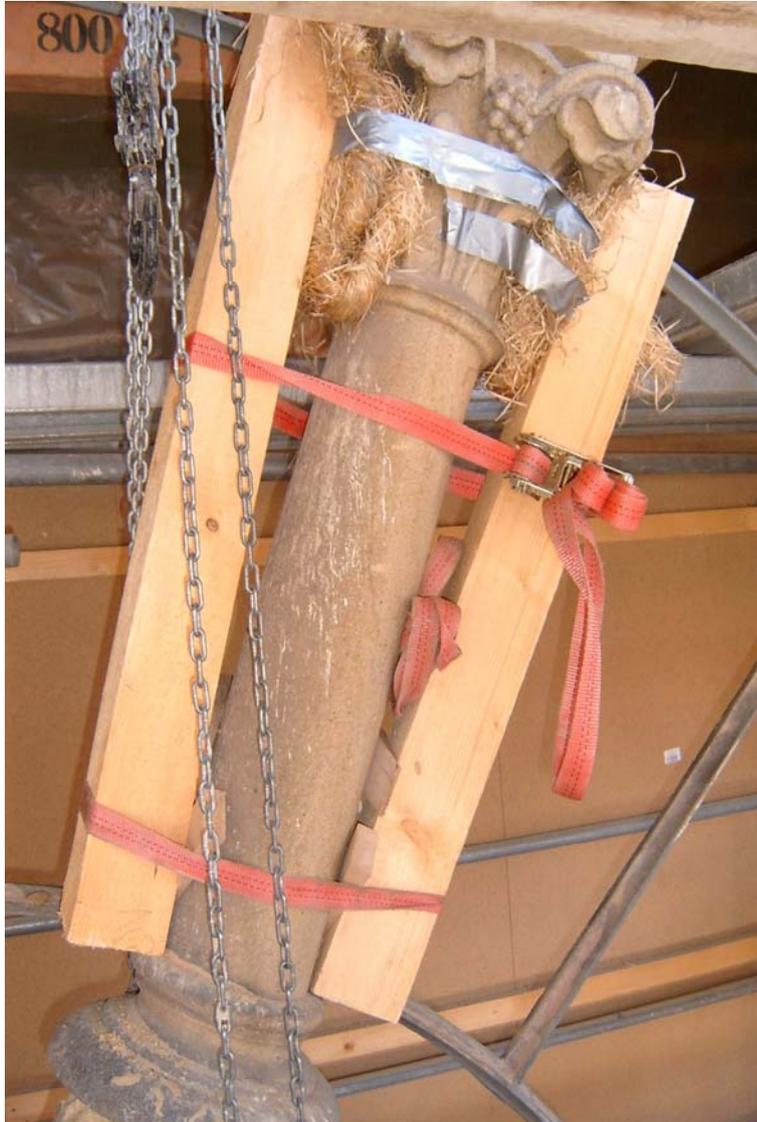
Rosettenfenster
Säulenkapitell
Ausführung
Sicherungsmaßnahmen vor Ausbau der Altteile

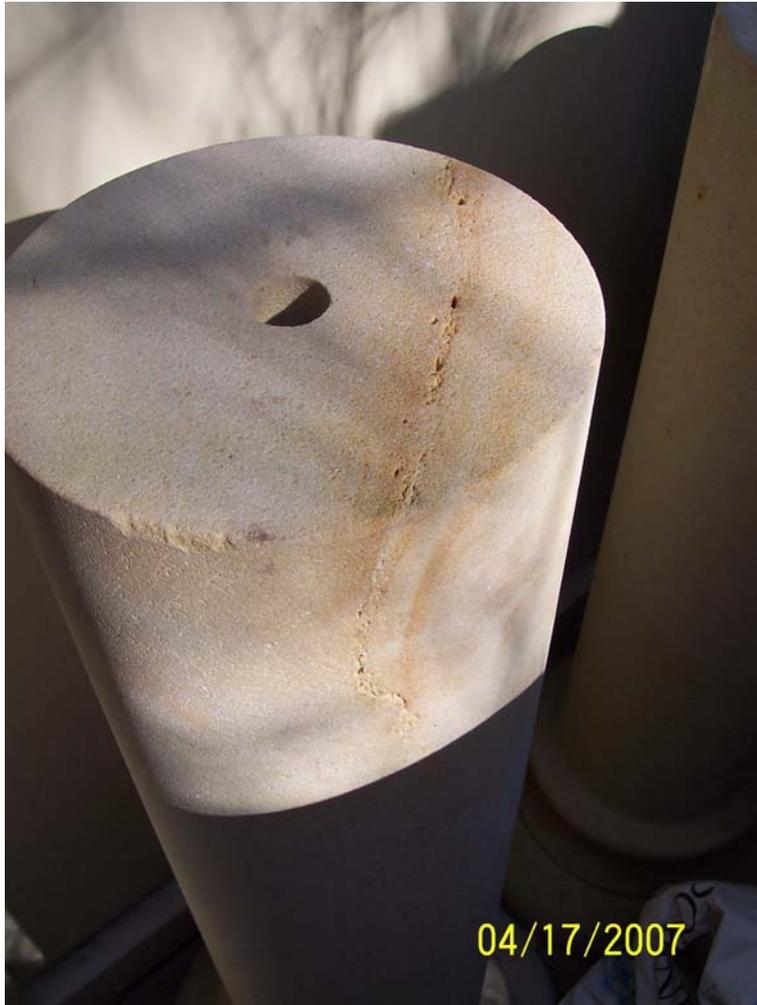
Rosettenfenster
Säule mit Base
Ausführung
Materialfehler im Sandstein/ wurde nicht Eingesetzt

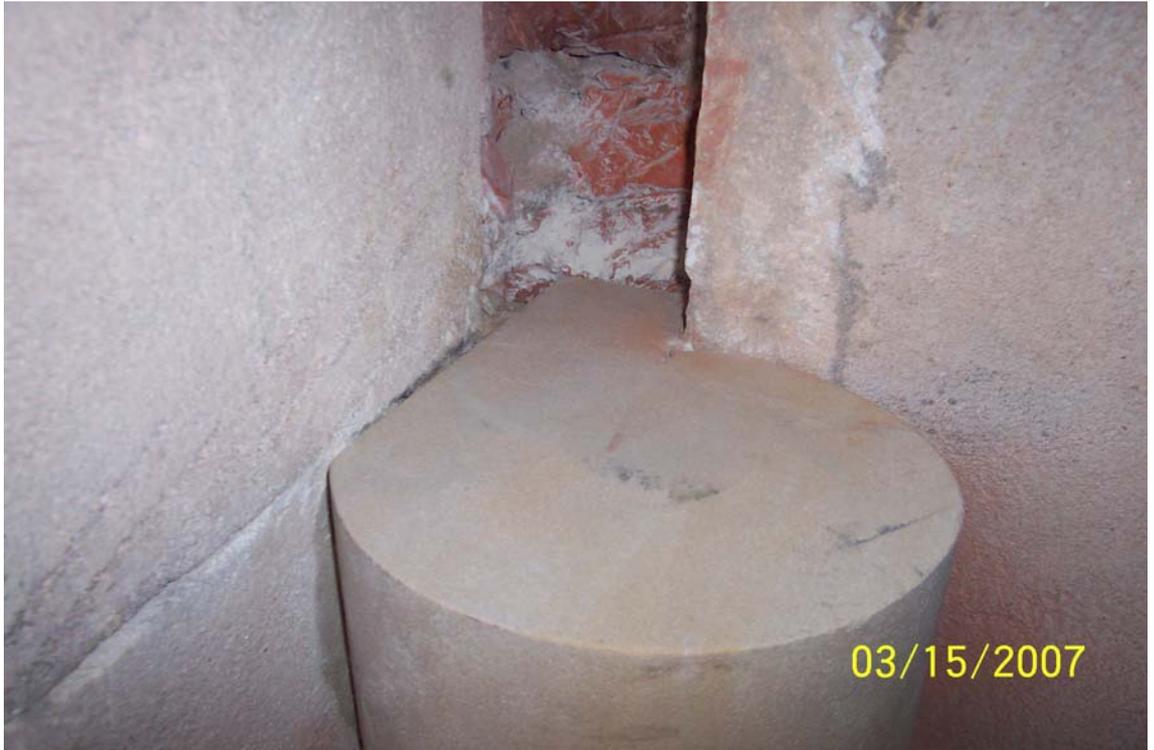
Fassadenbereich Nordwest
Eingangportal
Zwischenzustand
Versetzttes Neuteil

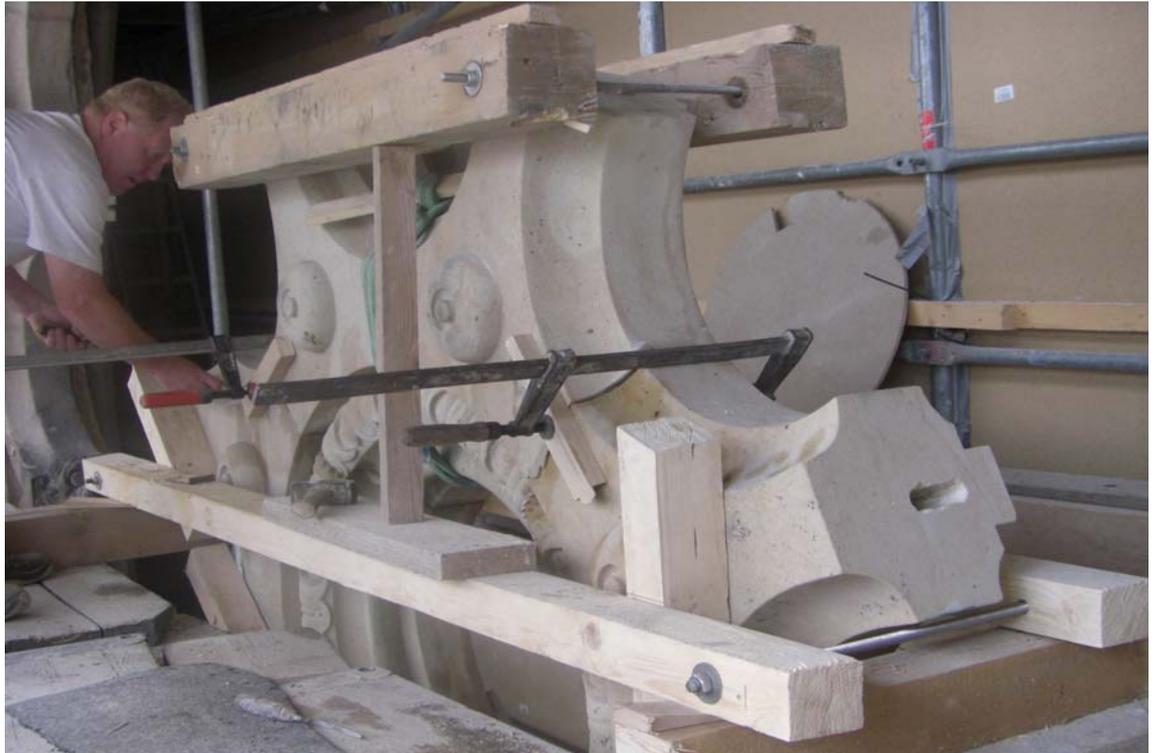
Rosettenfenster
Radnabe
Ausführung
Fixierung der neu versetzten Radnabe

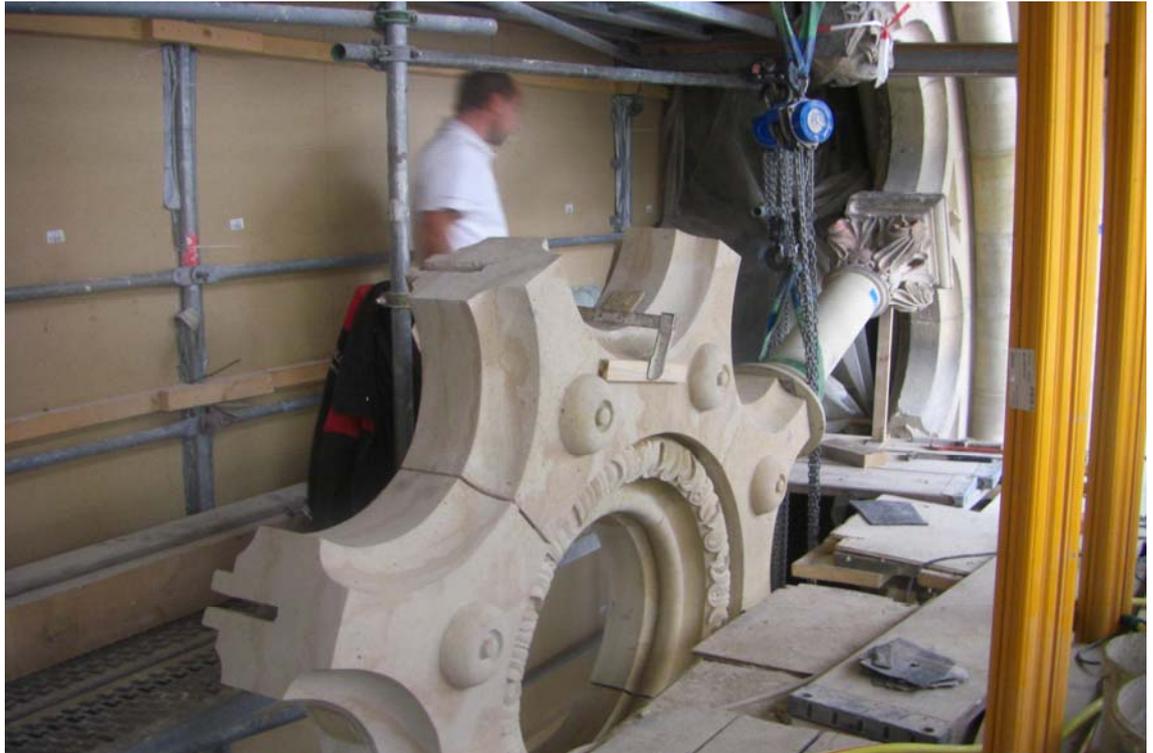
Rosettenfenster
Radnabe
Ausführung
versetzte Radnabe / Einbau eines Speichenkapitelles

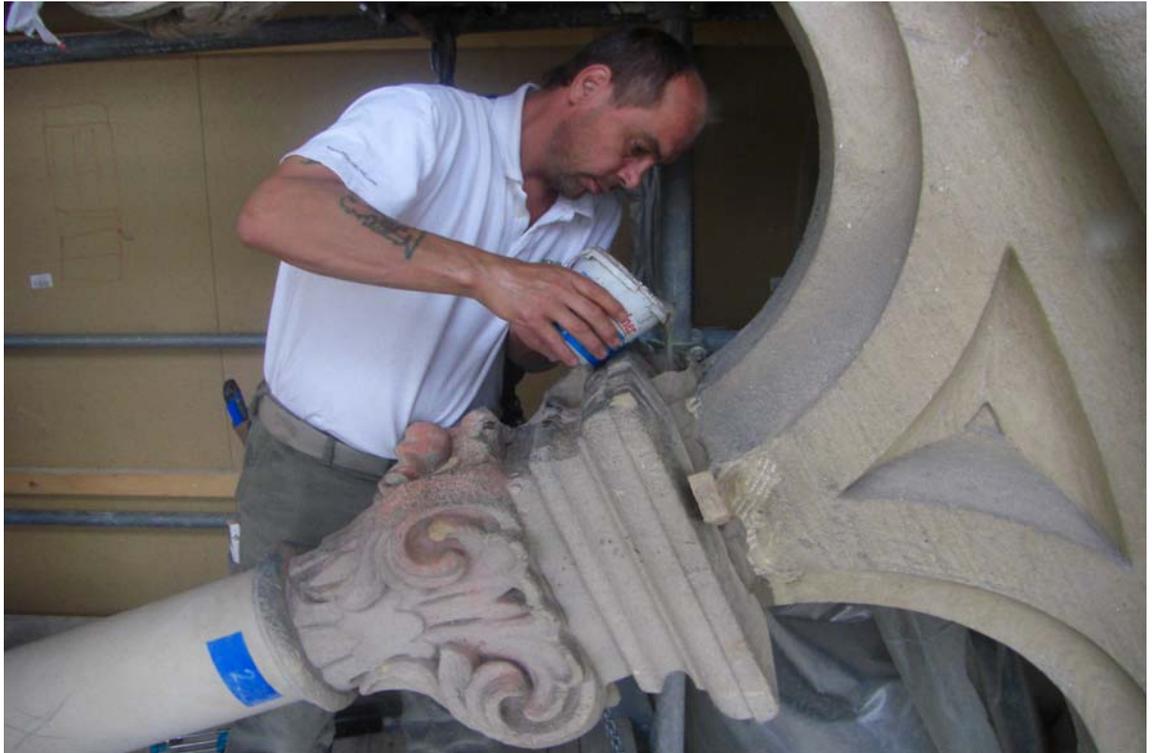
Rosettenfenster
Speichenkapitell / innerer Rosettenring
Ausführung
Montage und Verguss mit Injektionsmörtel

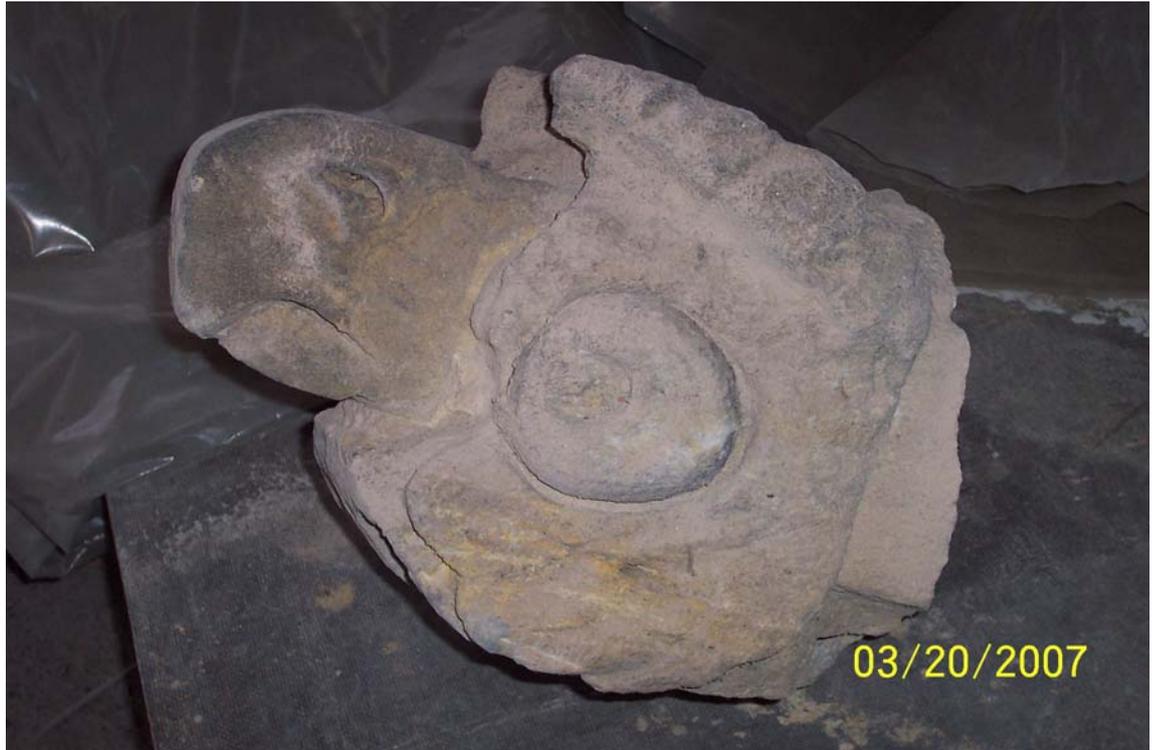
Fassadenbereich Nordwest
Rosettenfenster
Ausführung
Sicherung lockerer und loser Sandsteinelemente

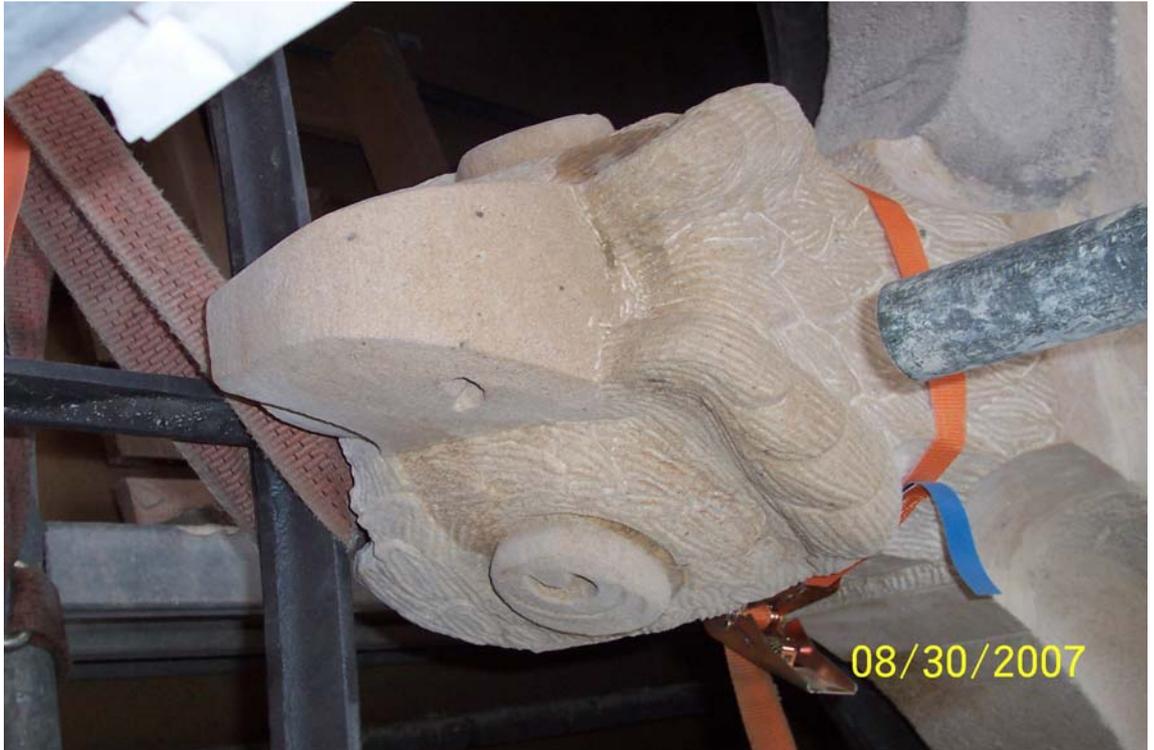
Rosettenfenster
innerer Rosettenring
Ausführung
neu versetztes Zierelement in Bildhauerqualität

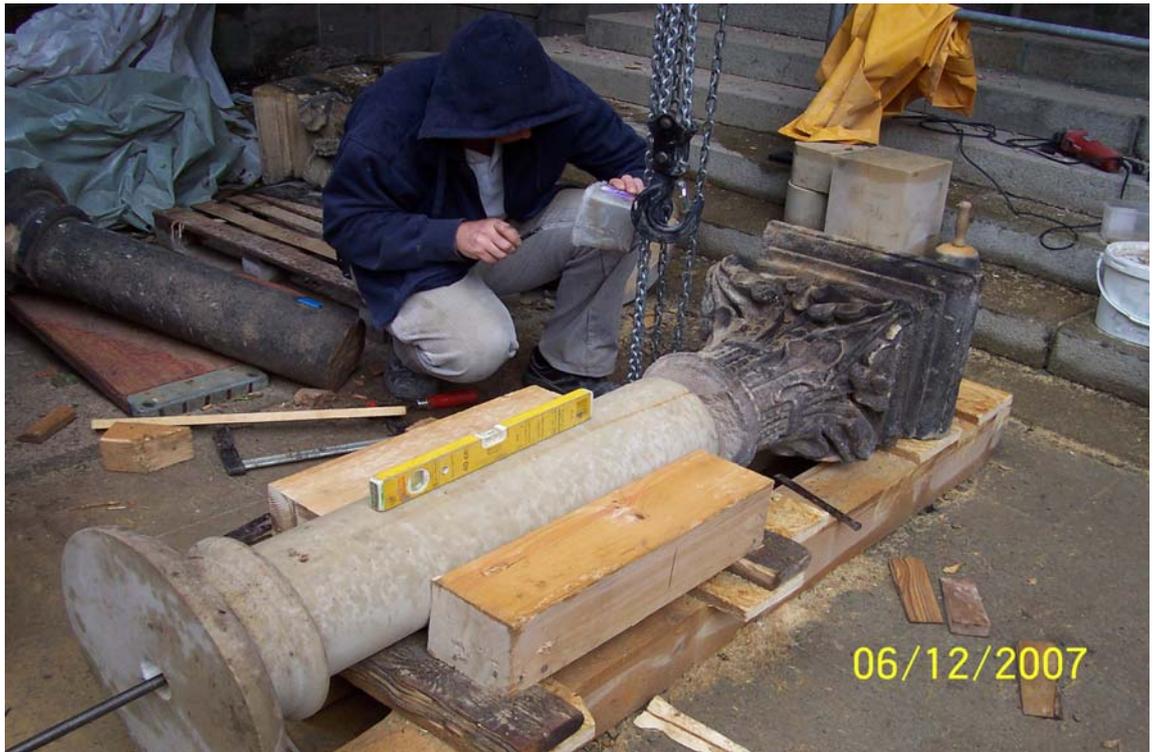
Rosettenfenster
Speichenkapitell
Zwischenzustand
Montagevorbereitung

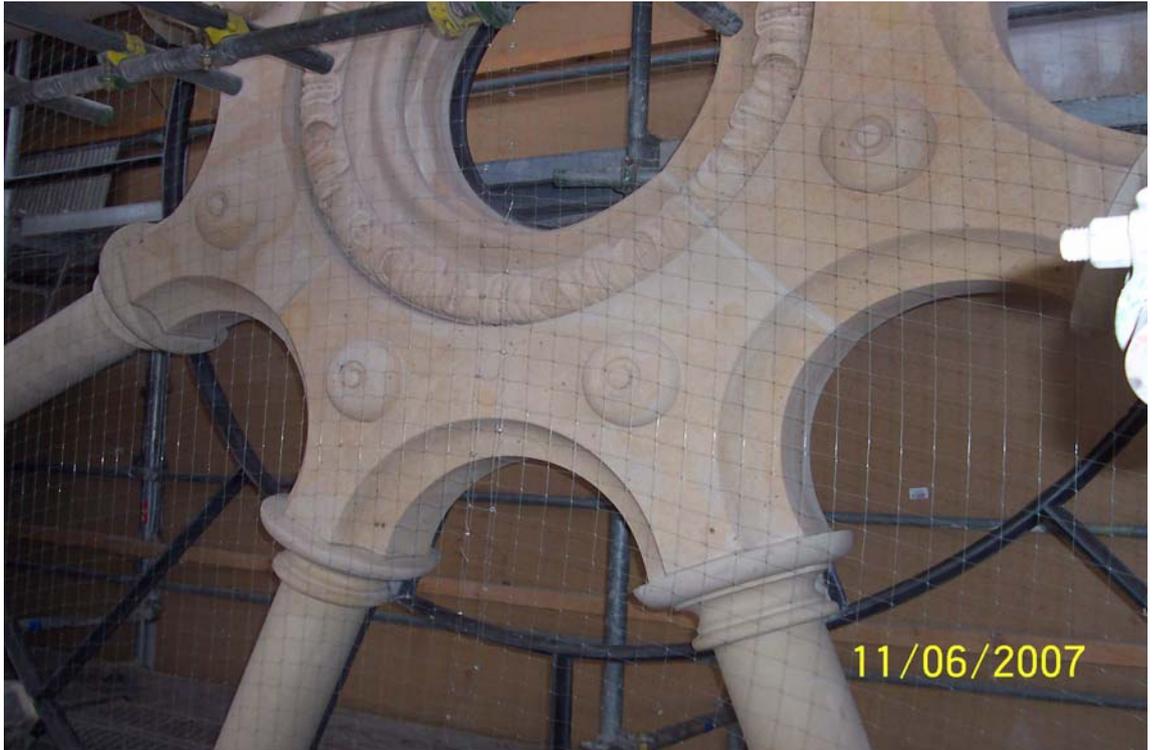
Rosettenfenster
Radnabe / Speichenkapitell
Endzustand
neu eingebaute Radfensterelemente

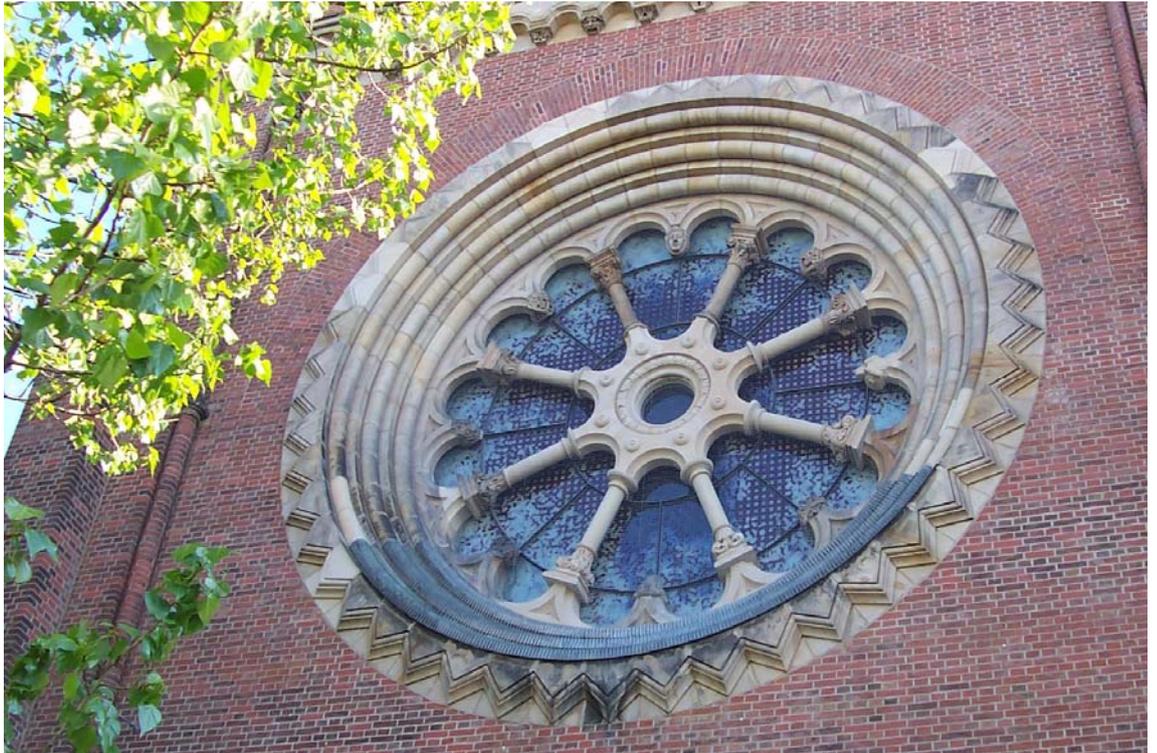
Rosettenfenster der Nord- Westfassade
Neuteile
Endzustand
Ansicht nach Schlussreinigung und Gerüstarbeiten

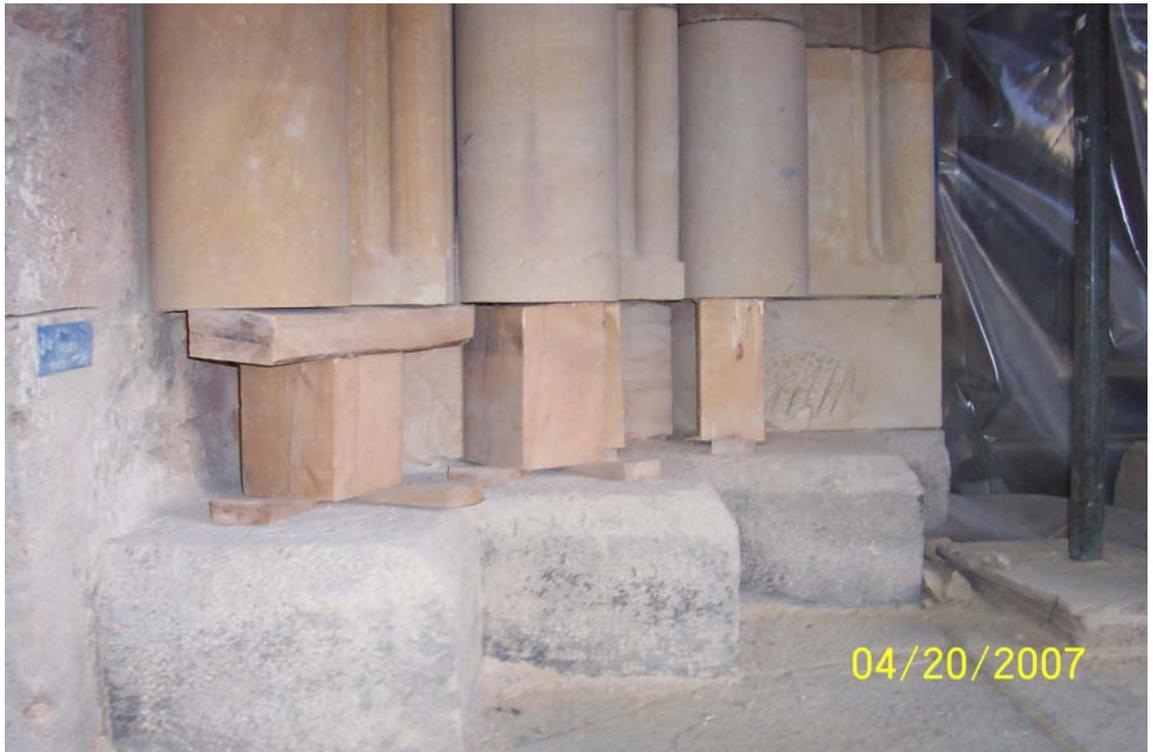
Nordwestfassade
Türleibung
Ausführung
Steinaustausch im Portalbereich

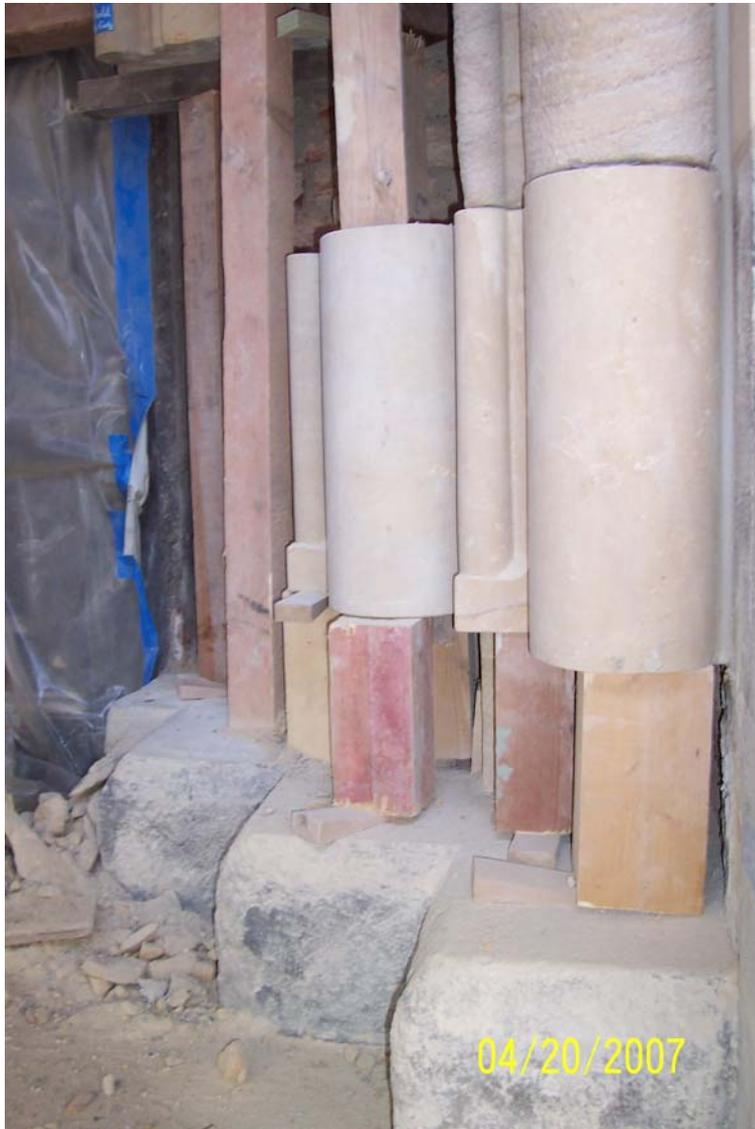
Nord- Westfassade
Türleibung am Eingangsportal
Ausführung
Einbau neuer Leibungssteine

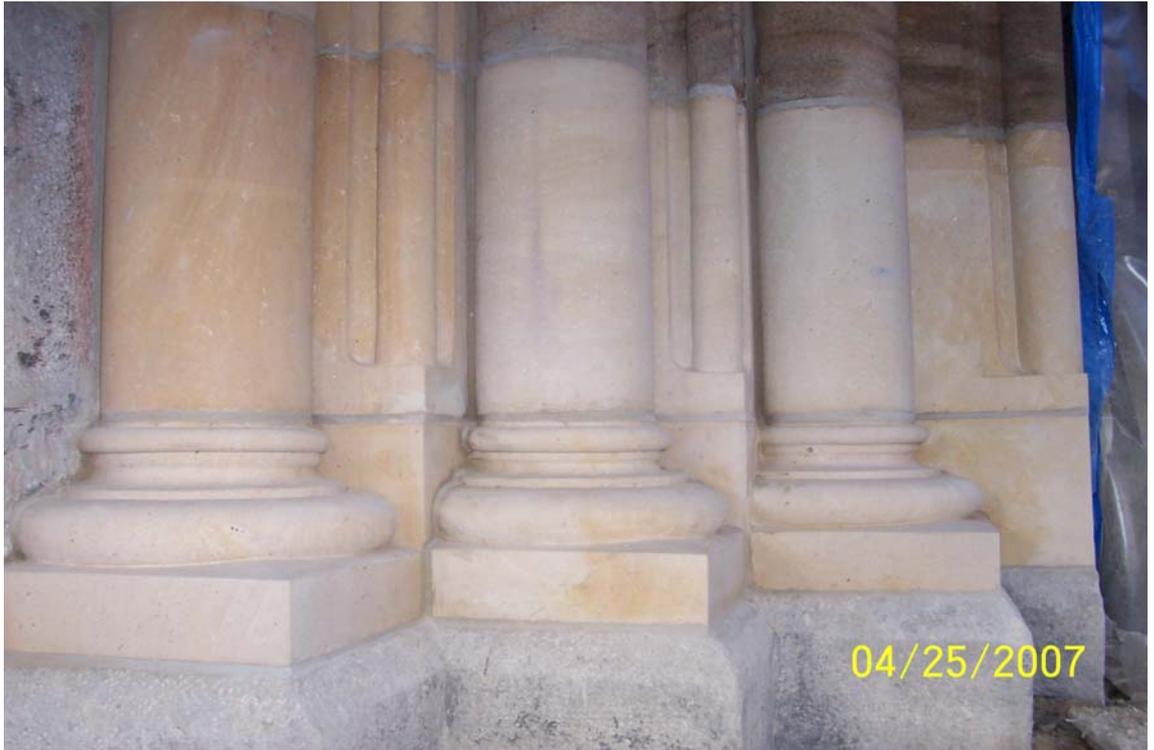
Nordwestfassade
Eingansportal
Endzustand
Versetzte Säulenbasis- Säulenschaft

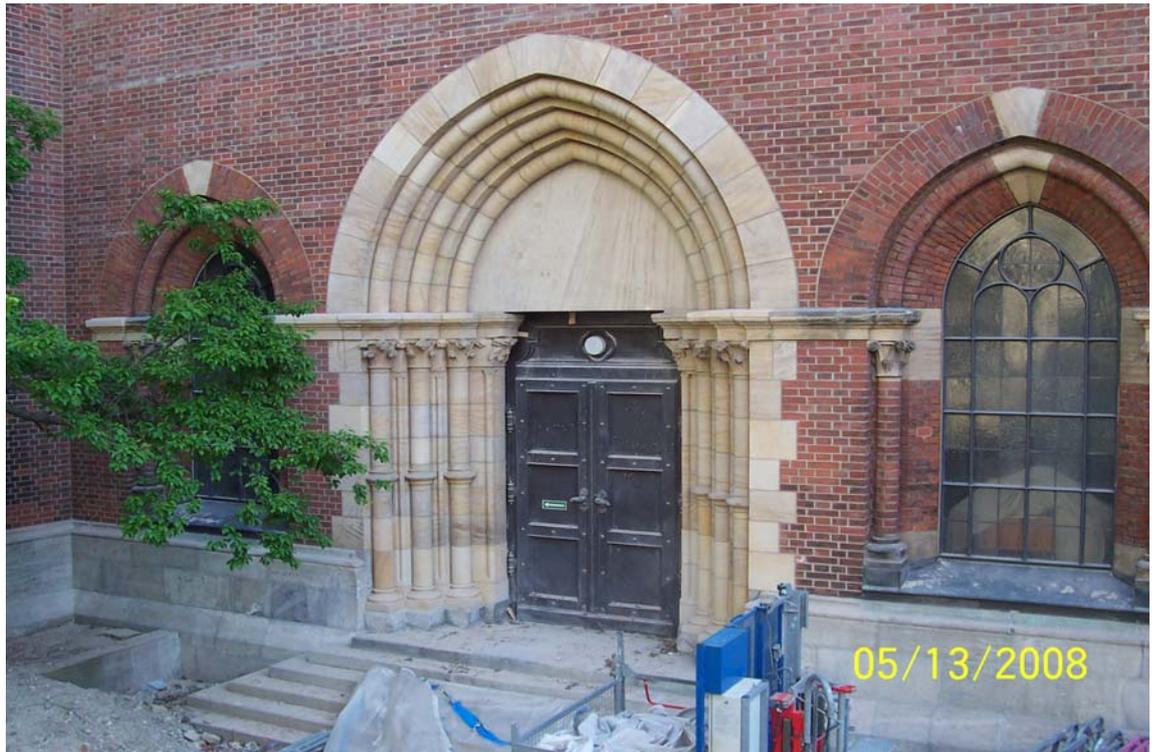
Nordwestfassade
Eingangsportal
Endzustand
Gesamtansicht nach Fertigstellung aller Leistungen

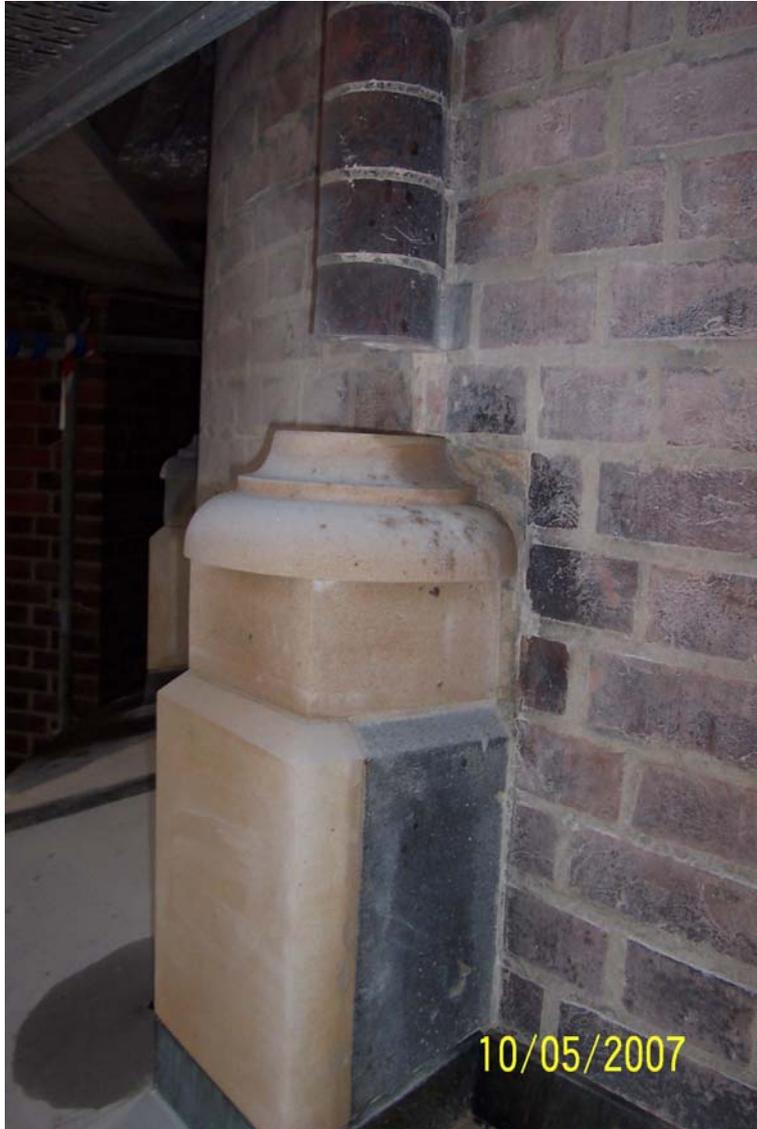
Fassade- Nordwest
Lisenenbasis
Ausführung
Einbau der Hergestellten Vierungen und Neuteile

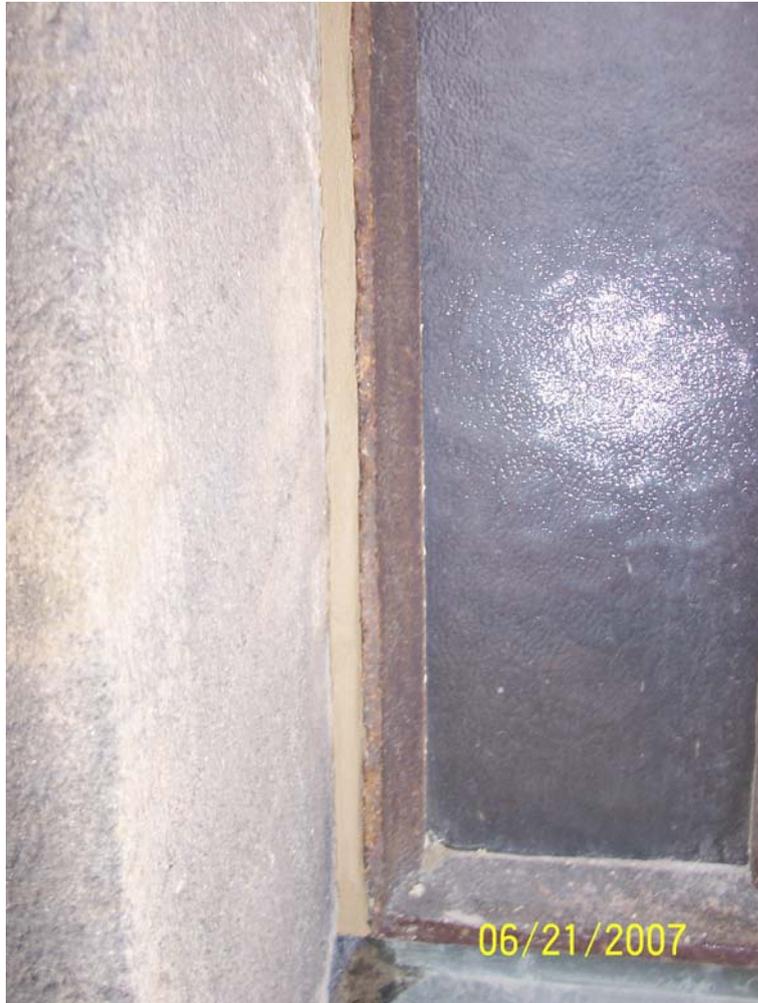
Nordwestfassade
Maßwerkfenster
Ausführung
hergestellte mineralische Fugen zum Fensterrahmen

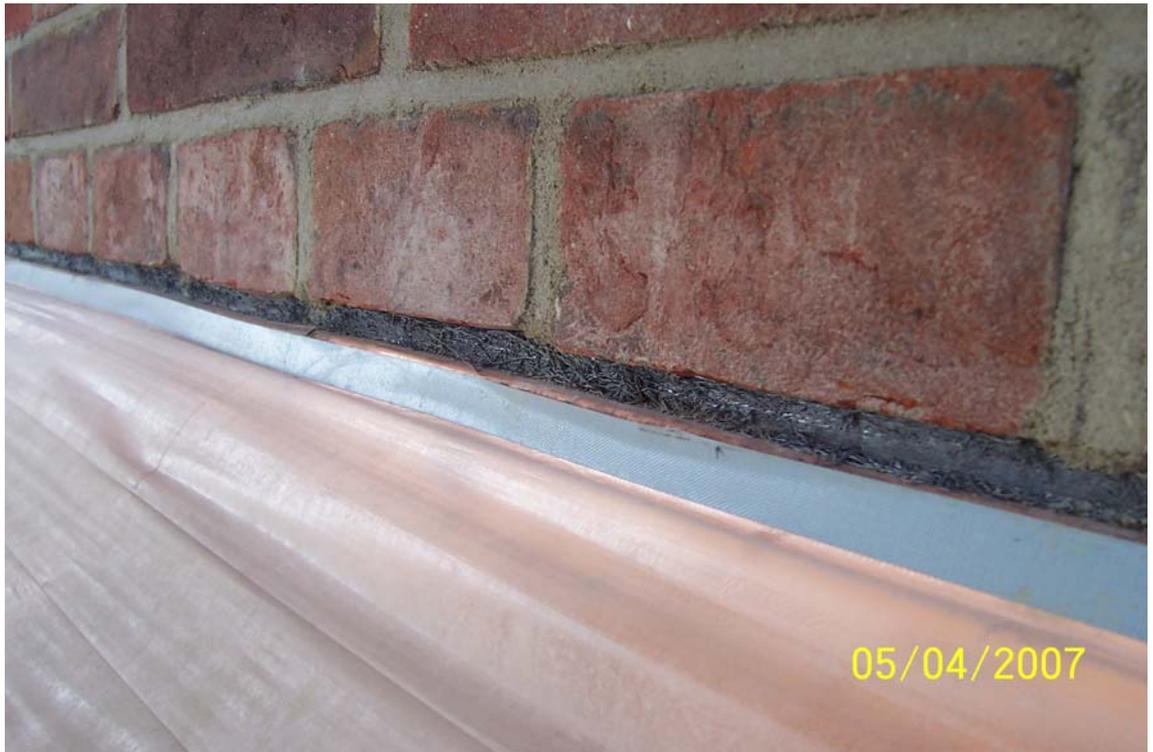
Nordwestfassade
Gurtgesims
Ausführung
Anschlussfuge mit Bleiwolle verstemmt

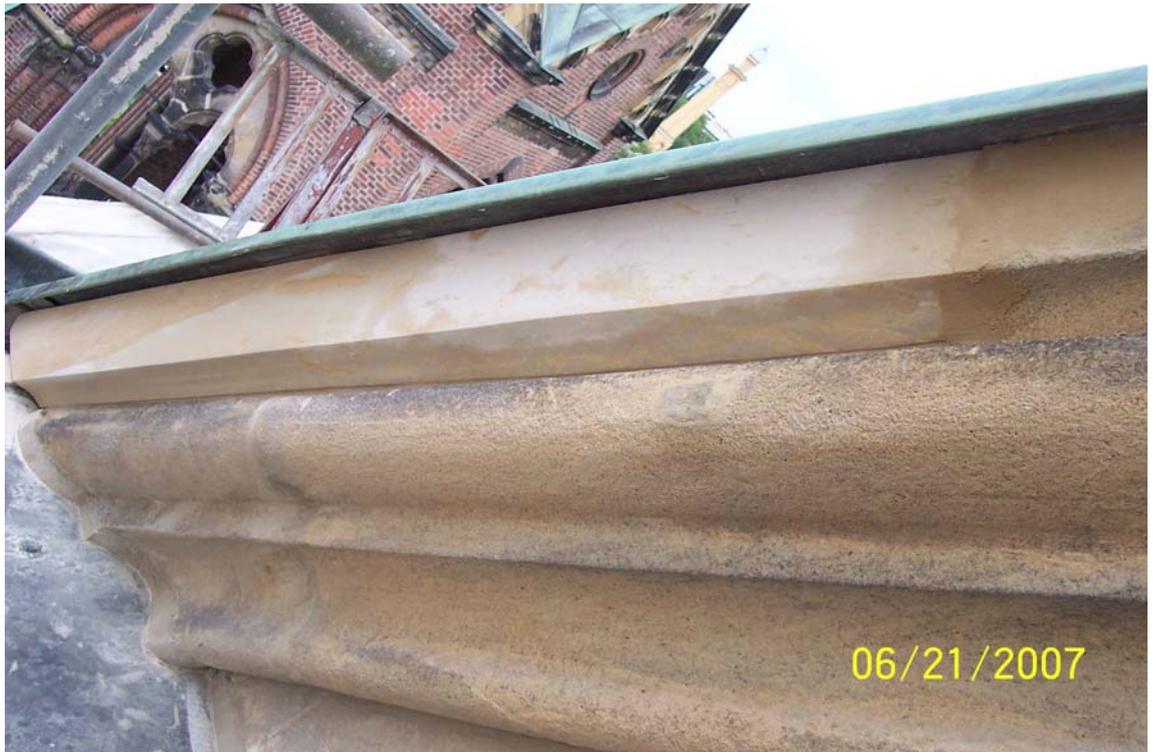
Nordwestfassade
Traufgesims
Ausführung
eingesetztes Profilstück / mineral. Ergänzungen / Lasur

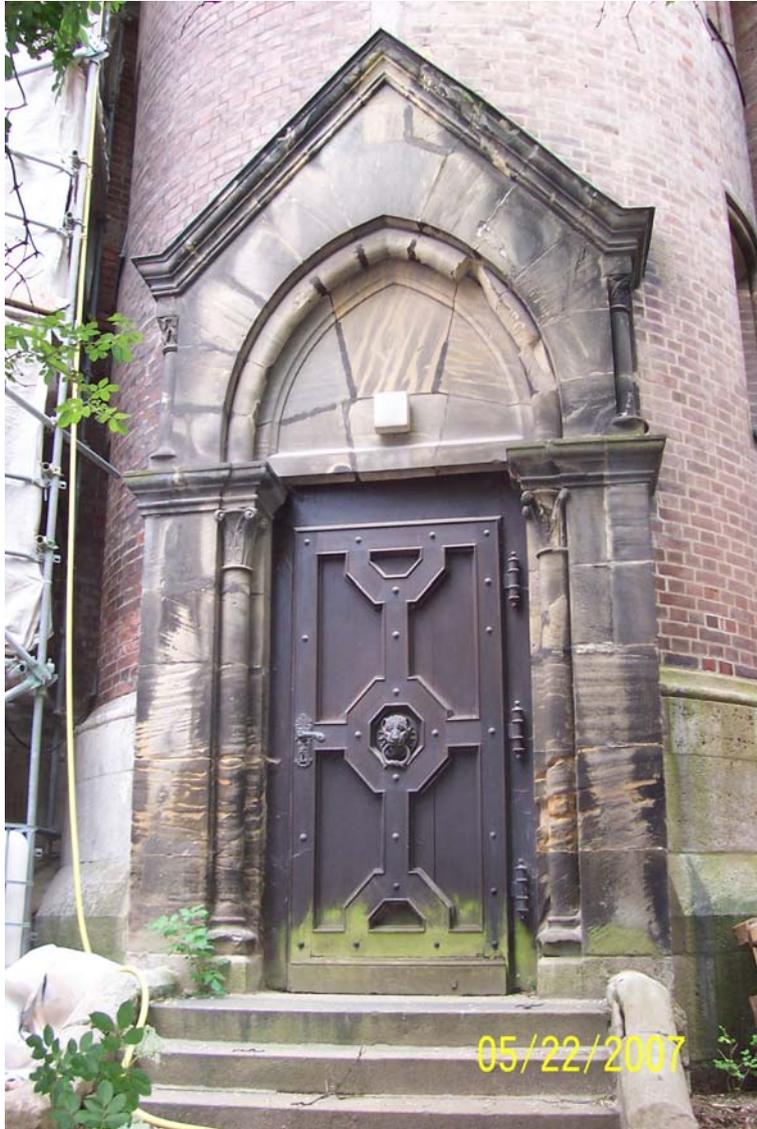
Nord- Westfassade
Seitenportal
Vorzustand
stark geschädigte Sandsteinelemente

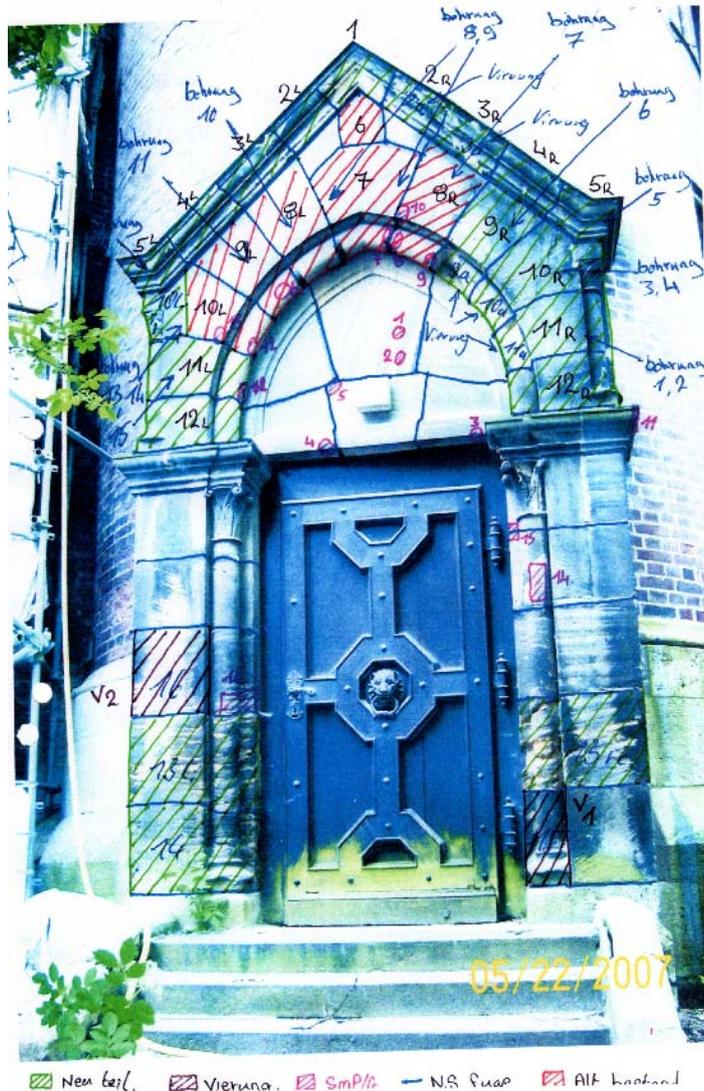
Nord- West Fassade
Seitenportal
Vorzustand
Maßnahmefestlegung und Kartierung

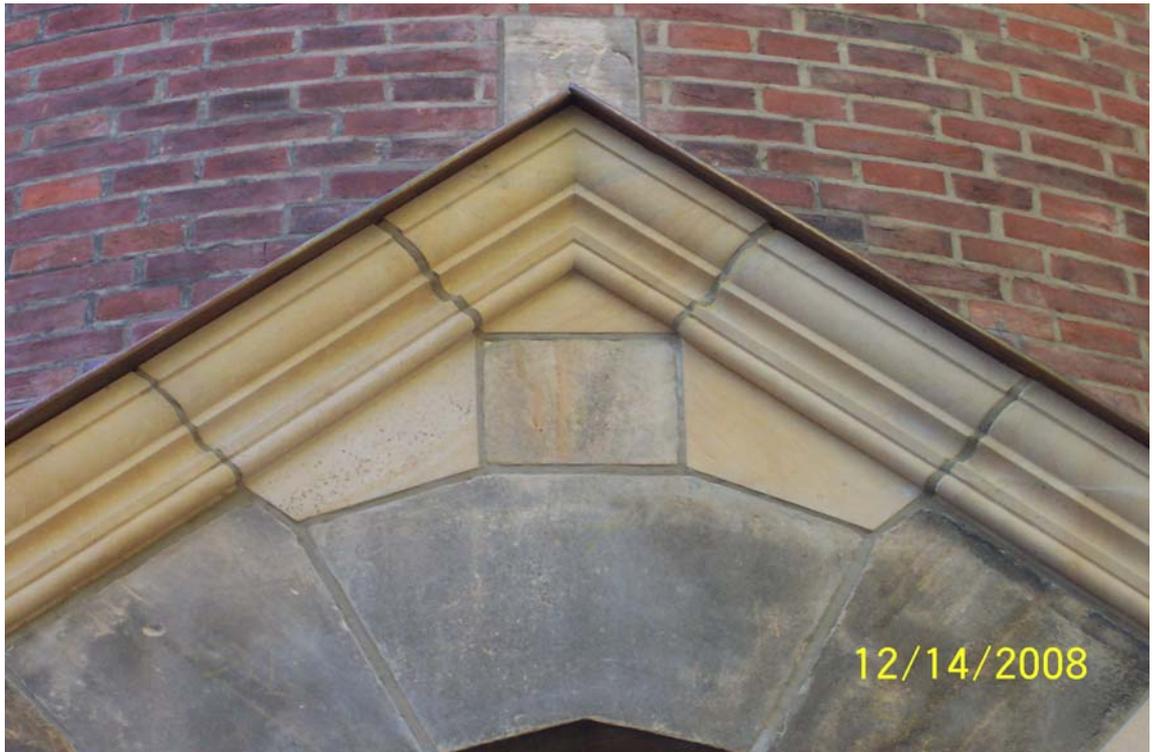
Nord- Westfassade
Seitenportal
Endzustand
Detailaufnahme nach Sanierungsmaßnahmen

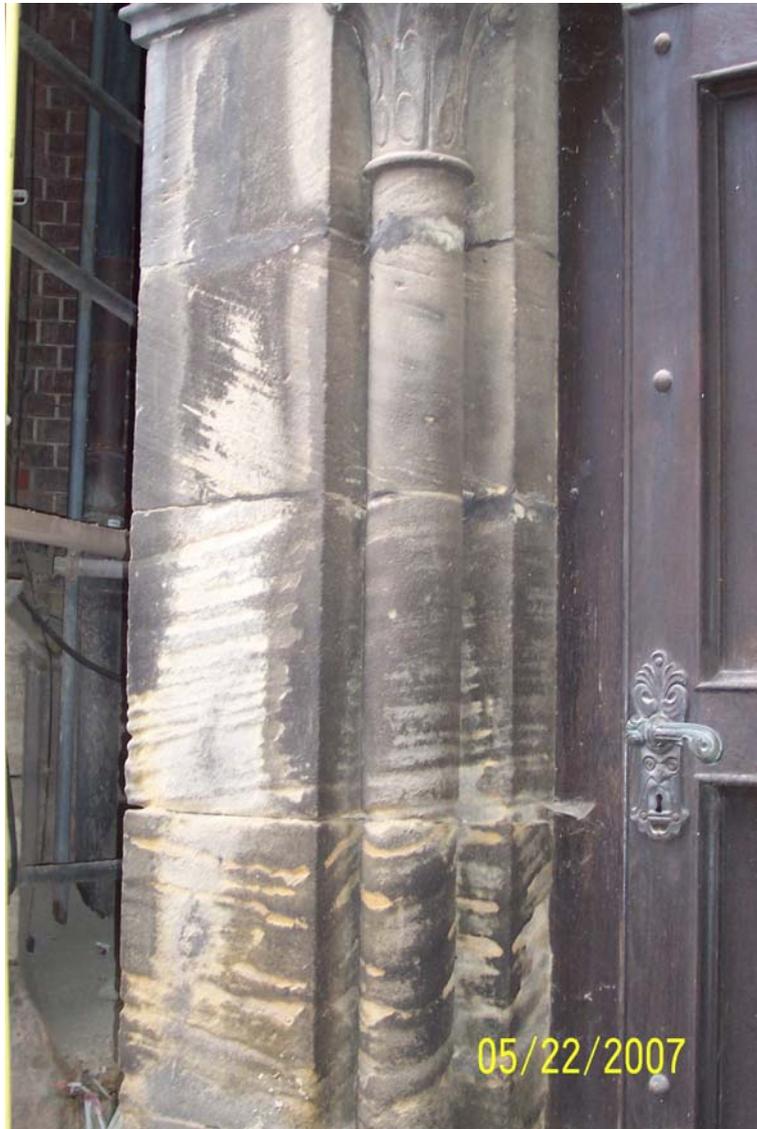
Nord- Westfassade
Seitenportal
Vorzustand
Detailaufnahme / linkes Türgewände

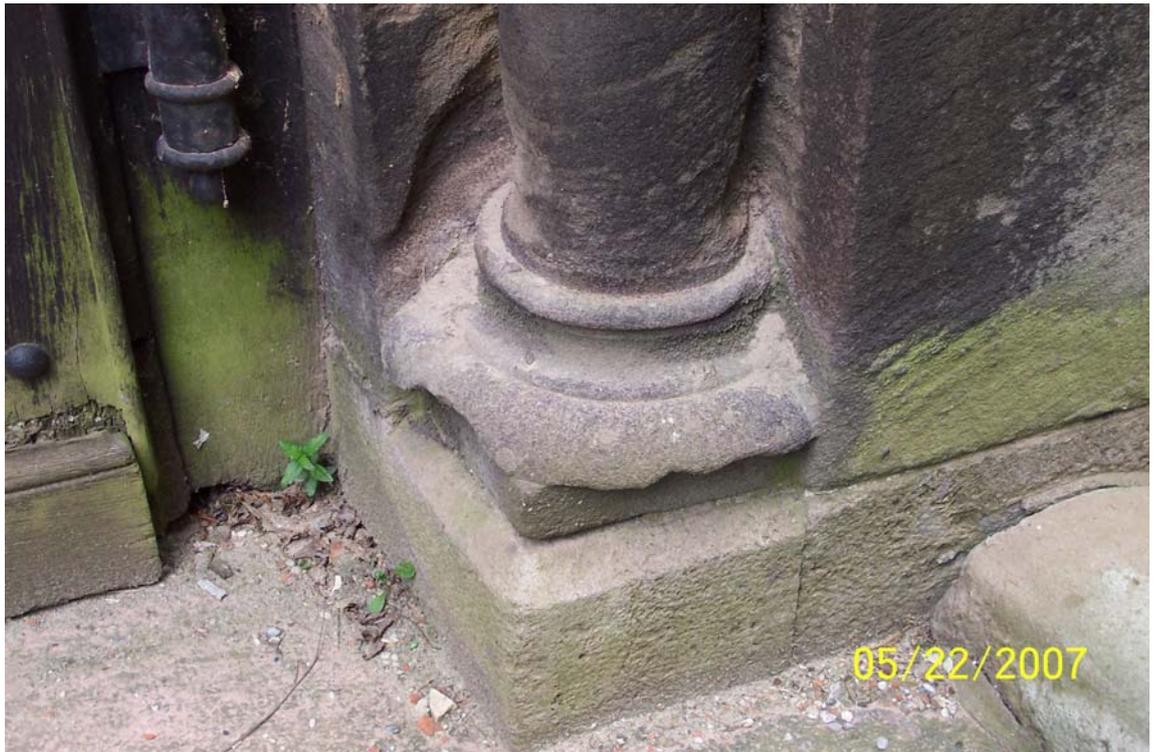
Nord- Westfassade
Seitenportal
Vorzustand
geschädigte Säulenbasis an der rechten Türleibung

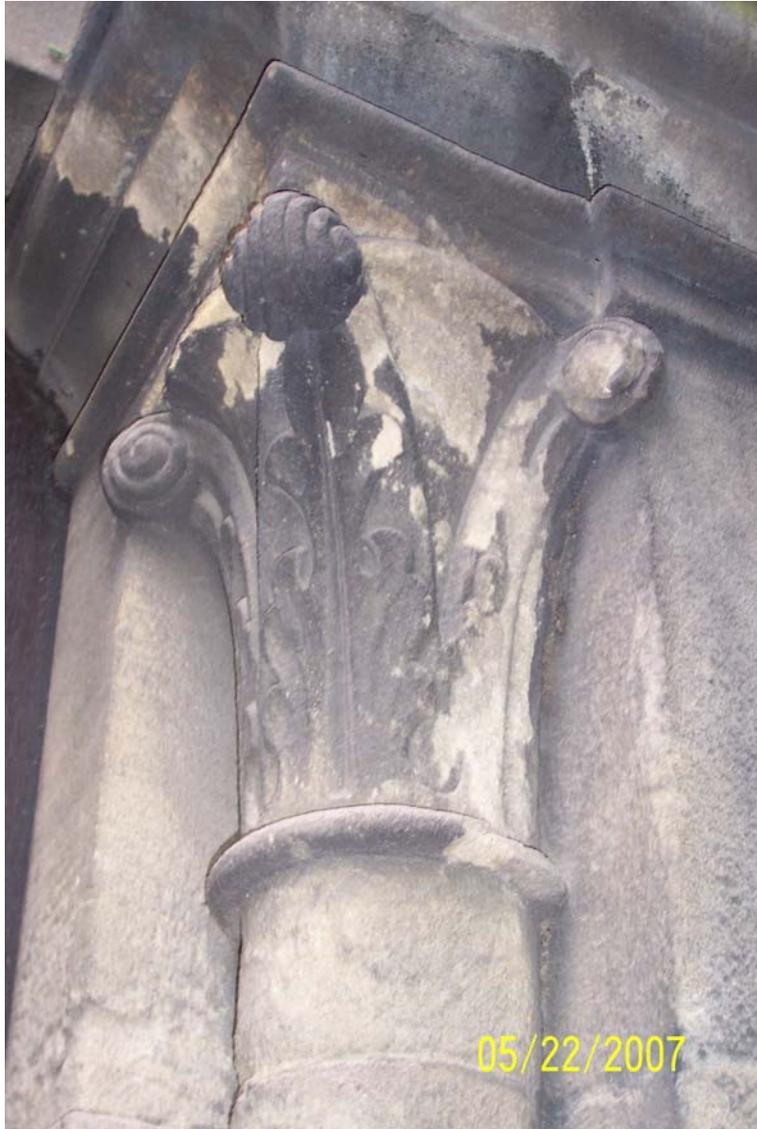
Nord- Westfassade
Seitenportal
Vorzustand
zu sanierendes Säulenkapitell

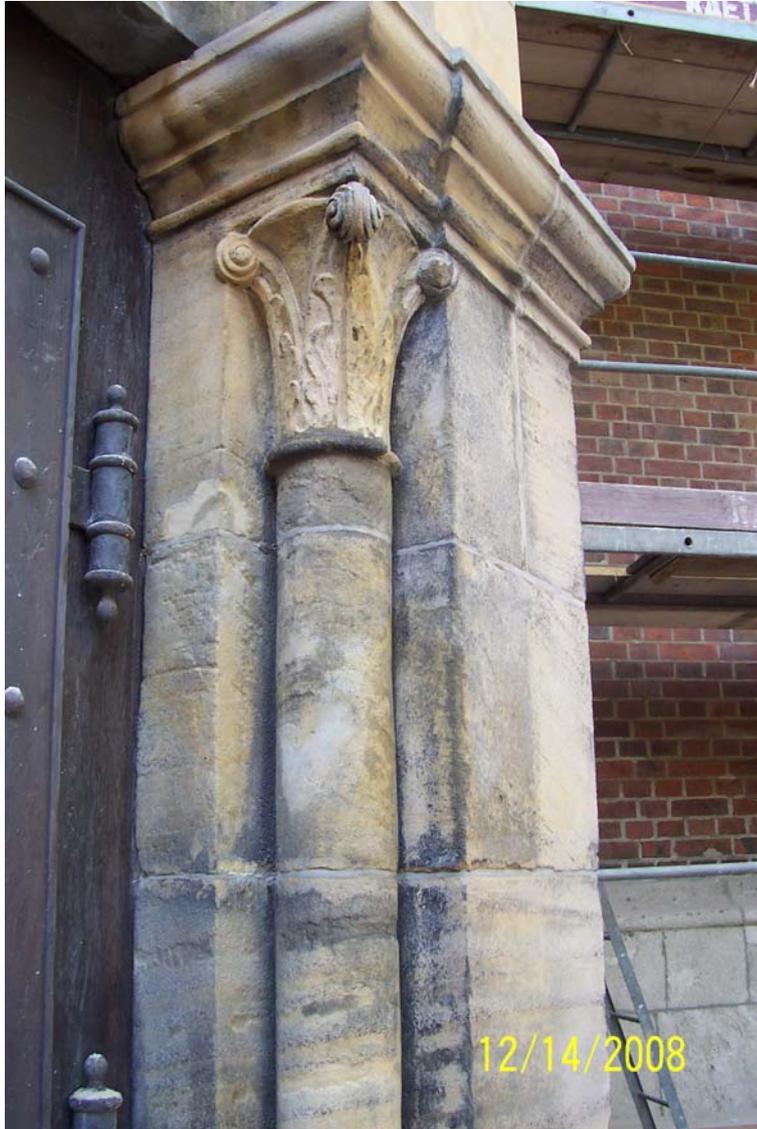
Nord- Westfassade
Seitenportal
Endzustand
san. Türleibung (mineral. Ergänzungen/ Risse/ Fugen)
