Dokumentation

St. Lukaskirche

**Sanierung der Natursteinelemente aus Sandstein
und der Klinkerfassade**

Reichenbach, Mai 2008

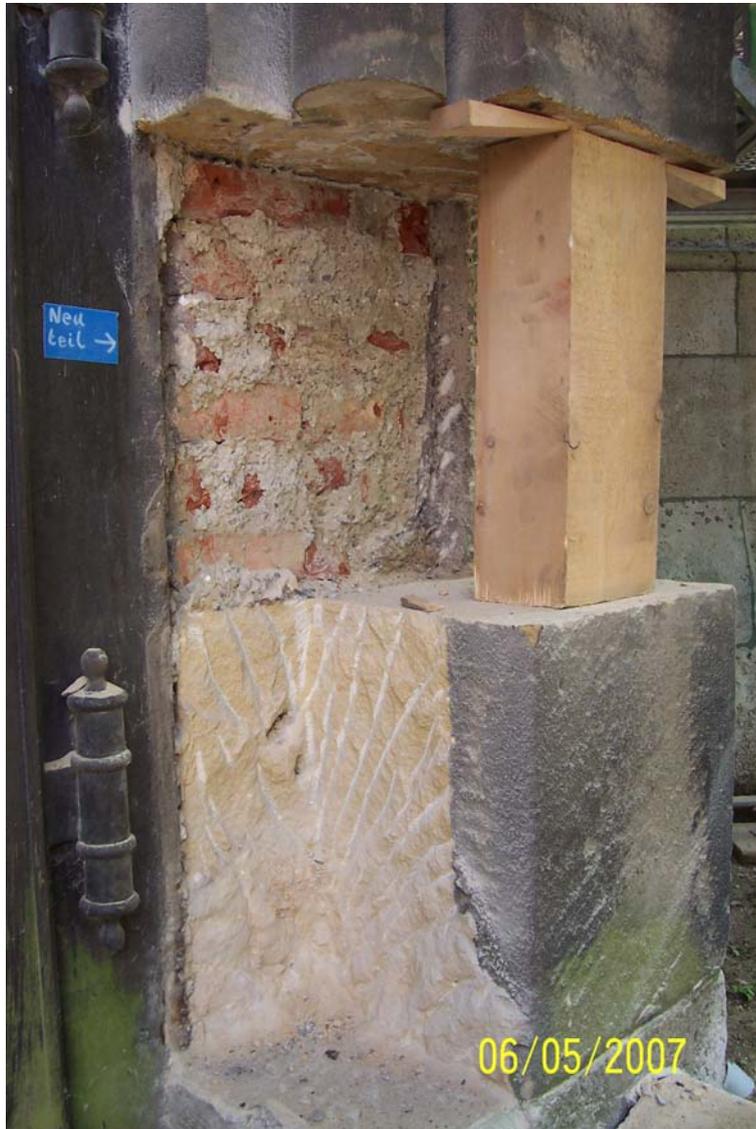
Nord- Westfassade
Seitenportal
Bearbeitung
Rückbau- Kartierung- Sicherung

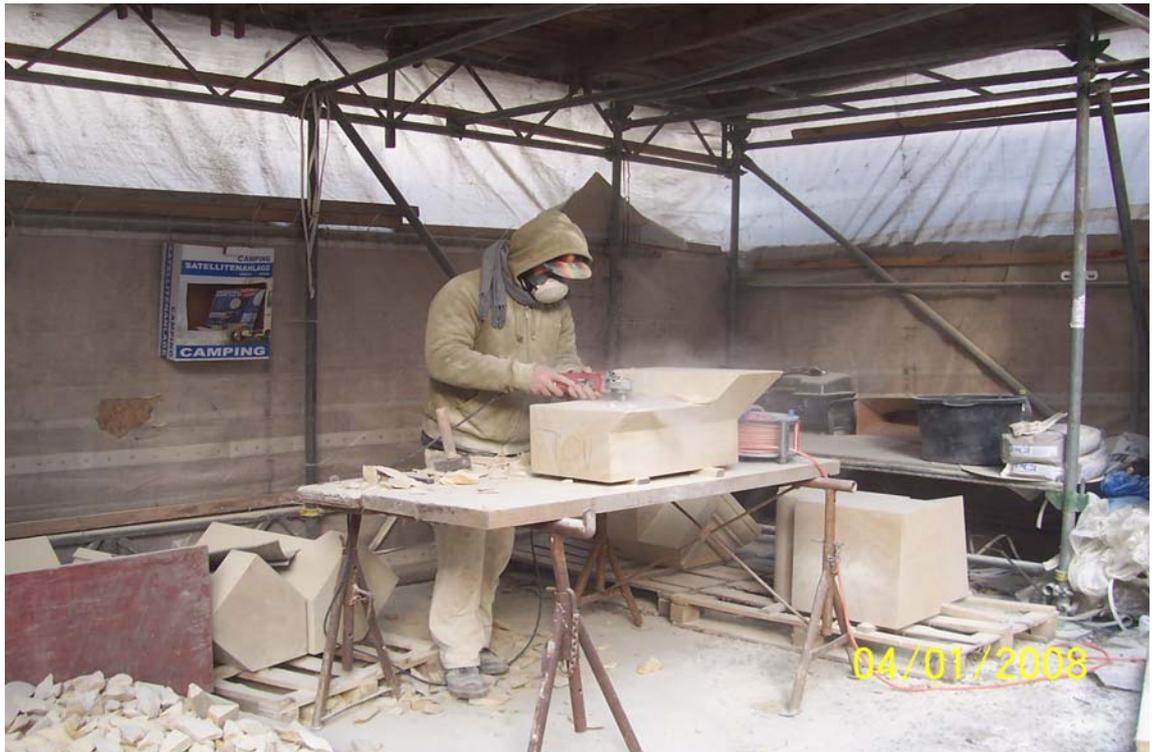
Nord- Westfassade
Seitenportal
Bearbeitung
Fertigung der Neuteile vor Ort

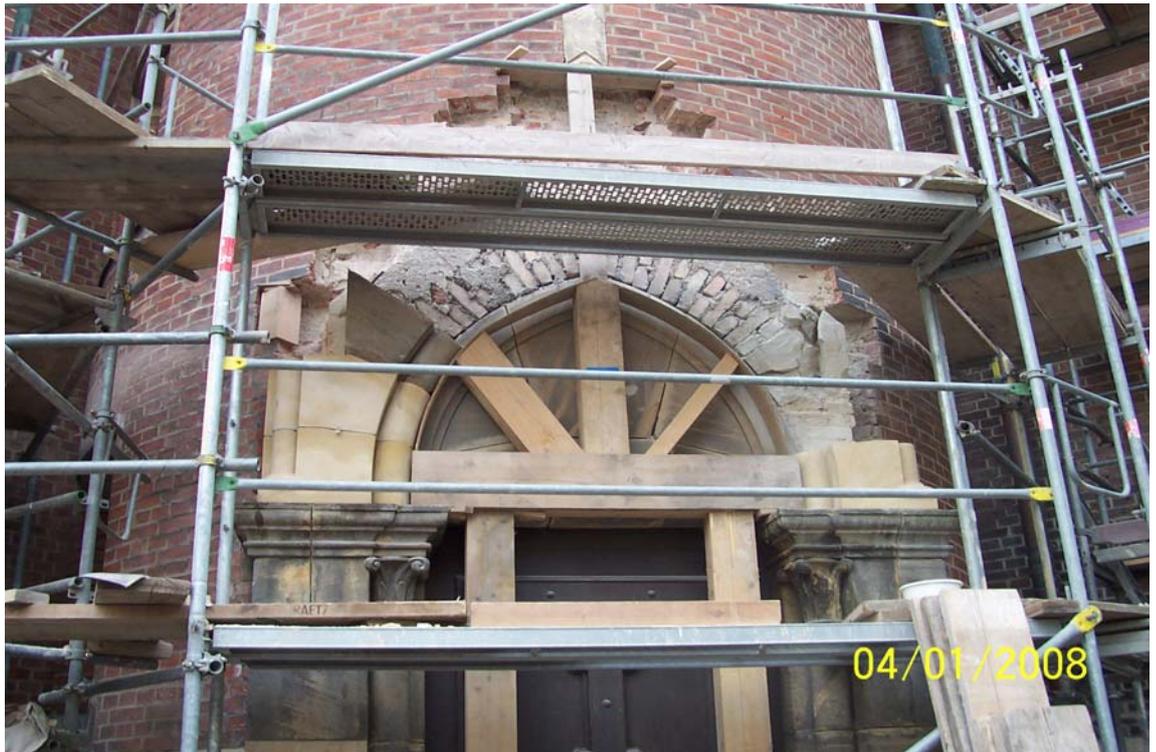
Nord- Westfassade
Seitenportal
Ausführung
Einsetzen der Bogensegmente

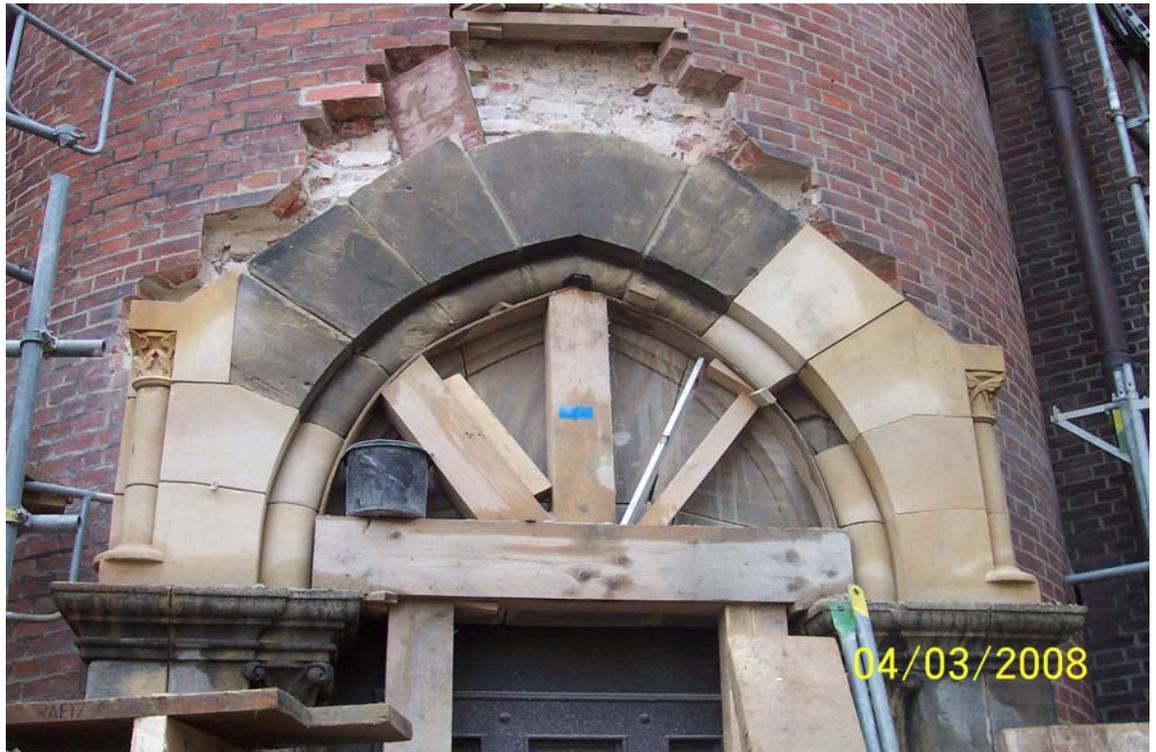
Nord- Westfassade
Seitenportal
Ausführung
Wiedereingesetzte Bogensegmente

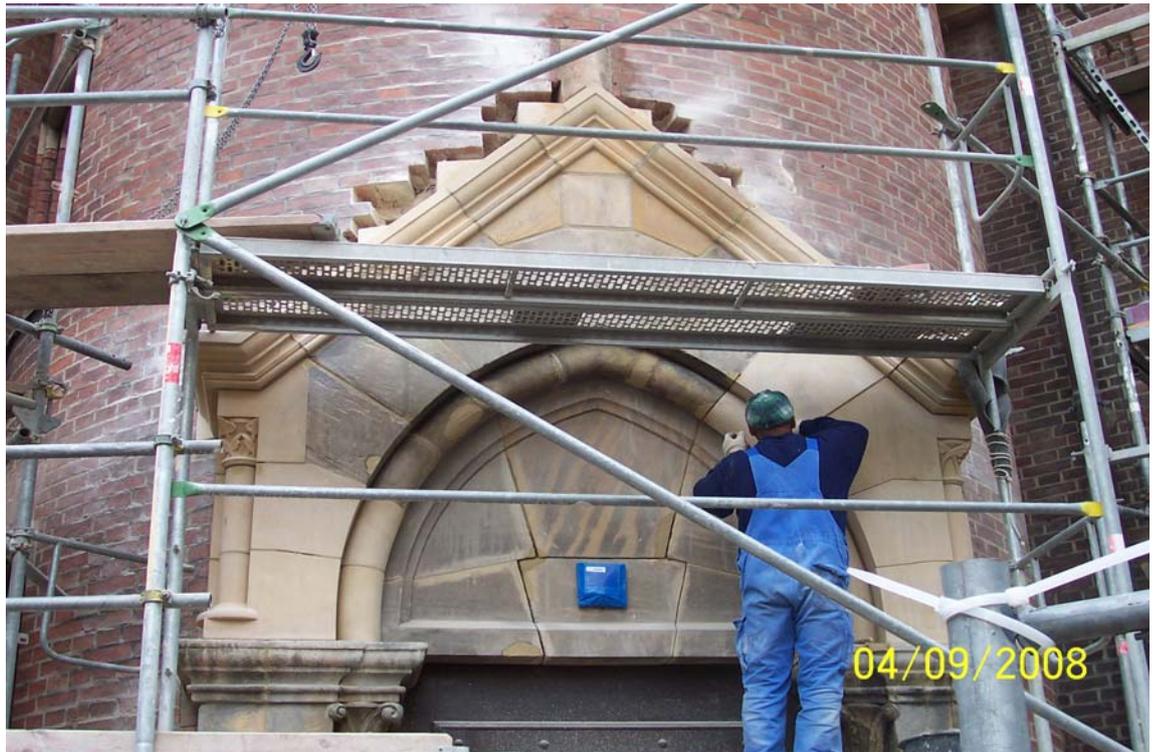
Nord- Westfassade
Seitenportal
Ausführung
Verfugung und Fertigstellung

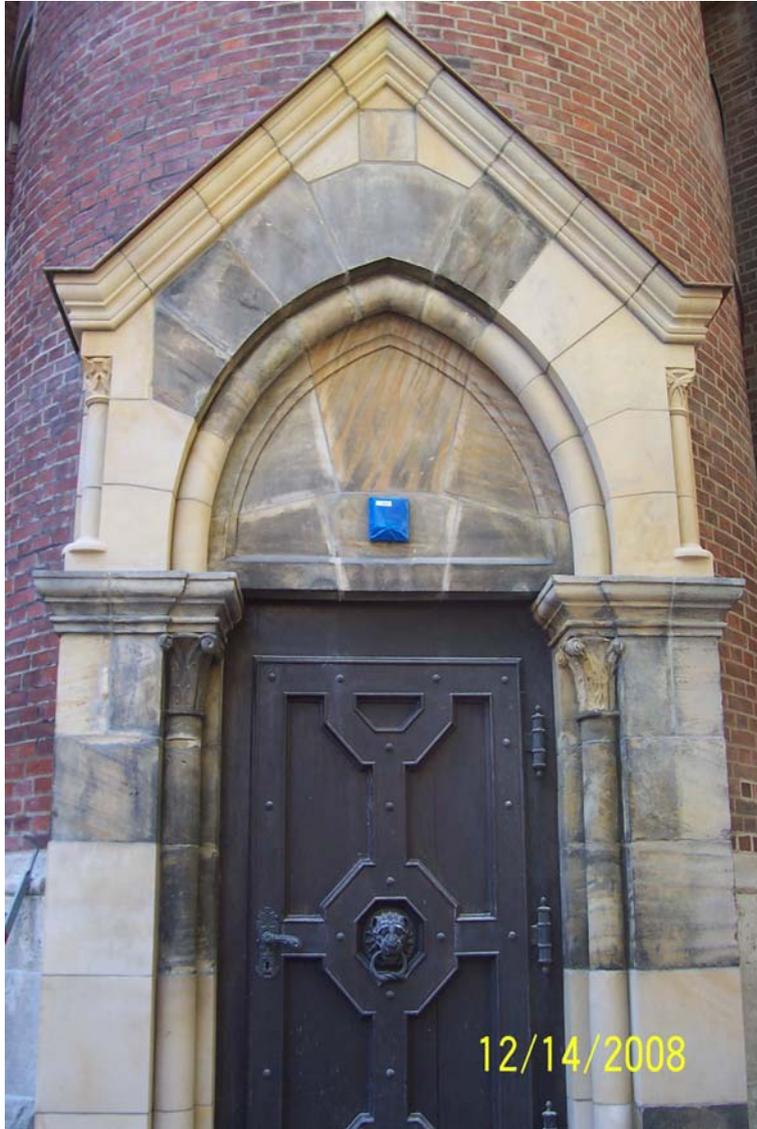
Nord- Westfassade
Seitenportal
Endzustand
Gesamtansicht nach Abschluss aller Leistungen

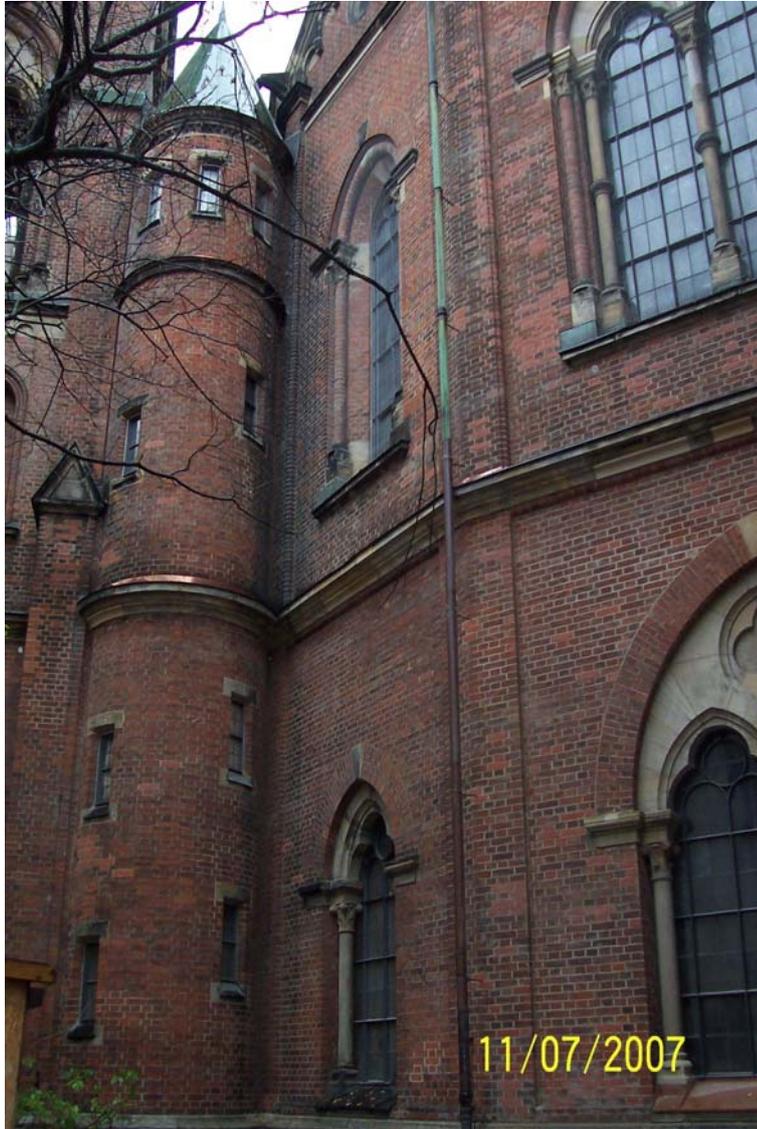
Nord- Westfassade
Doppelgiebel
Endzustand
Gesamtansicht nach Abschluss aller Leistungen

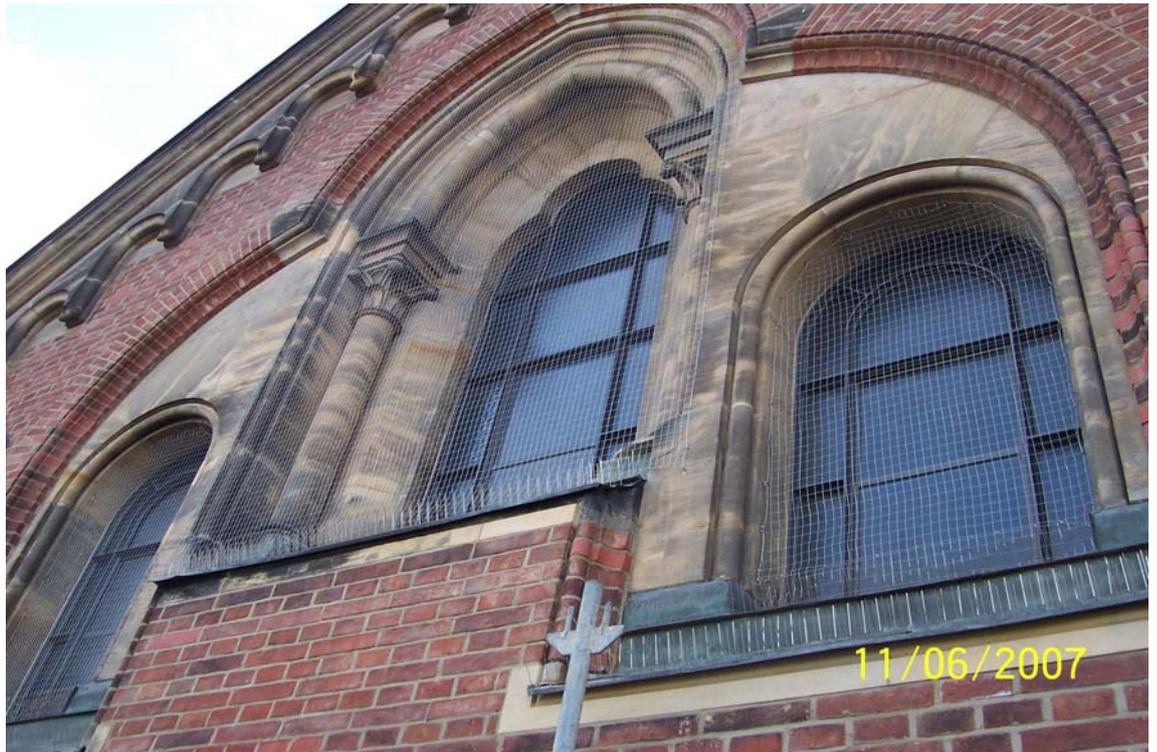
Nord- Westfassade
Frontgiebel mit Maßwerkfenster
Endzustand
Gesamtansicht nach Abschluss aller Leistungen
