Ansatz	Plan-Nr.	Datum	Bearbeiter	Objekt
	1	15.10.09	Kaminsky	Erfurt, Augustinerkloster
				Ostansicht
				Maßstab: 1:30
				Maßnahmenkartierung

Blatt	2	Stand	15.10.08	Gezeichnet	Kaminsky	Erfurt, Augustinerkloster Nordansicht Schadenkartierung
	Maßstab	1:30

5	15.10.09	Kaminsky	Erfurt, Augustinerkloster
				Westansicht
				Maßstab: 1:50
				Maßnahmenkartierung

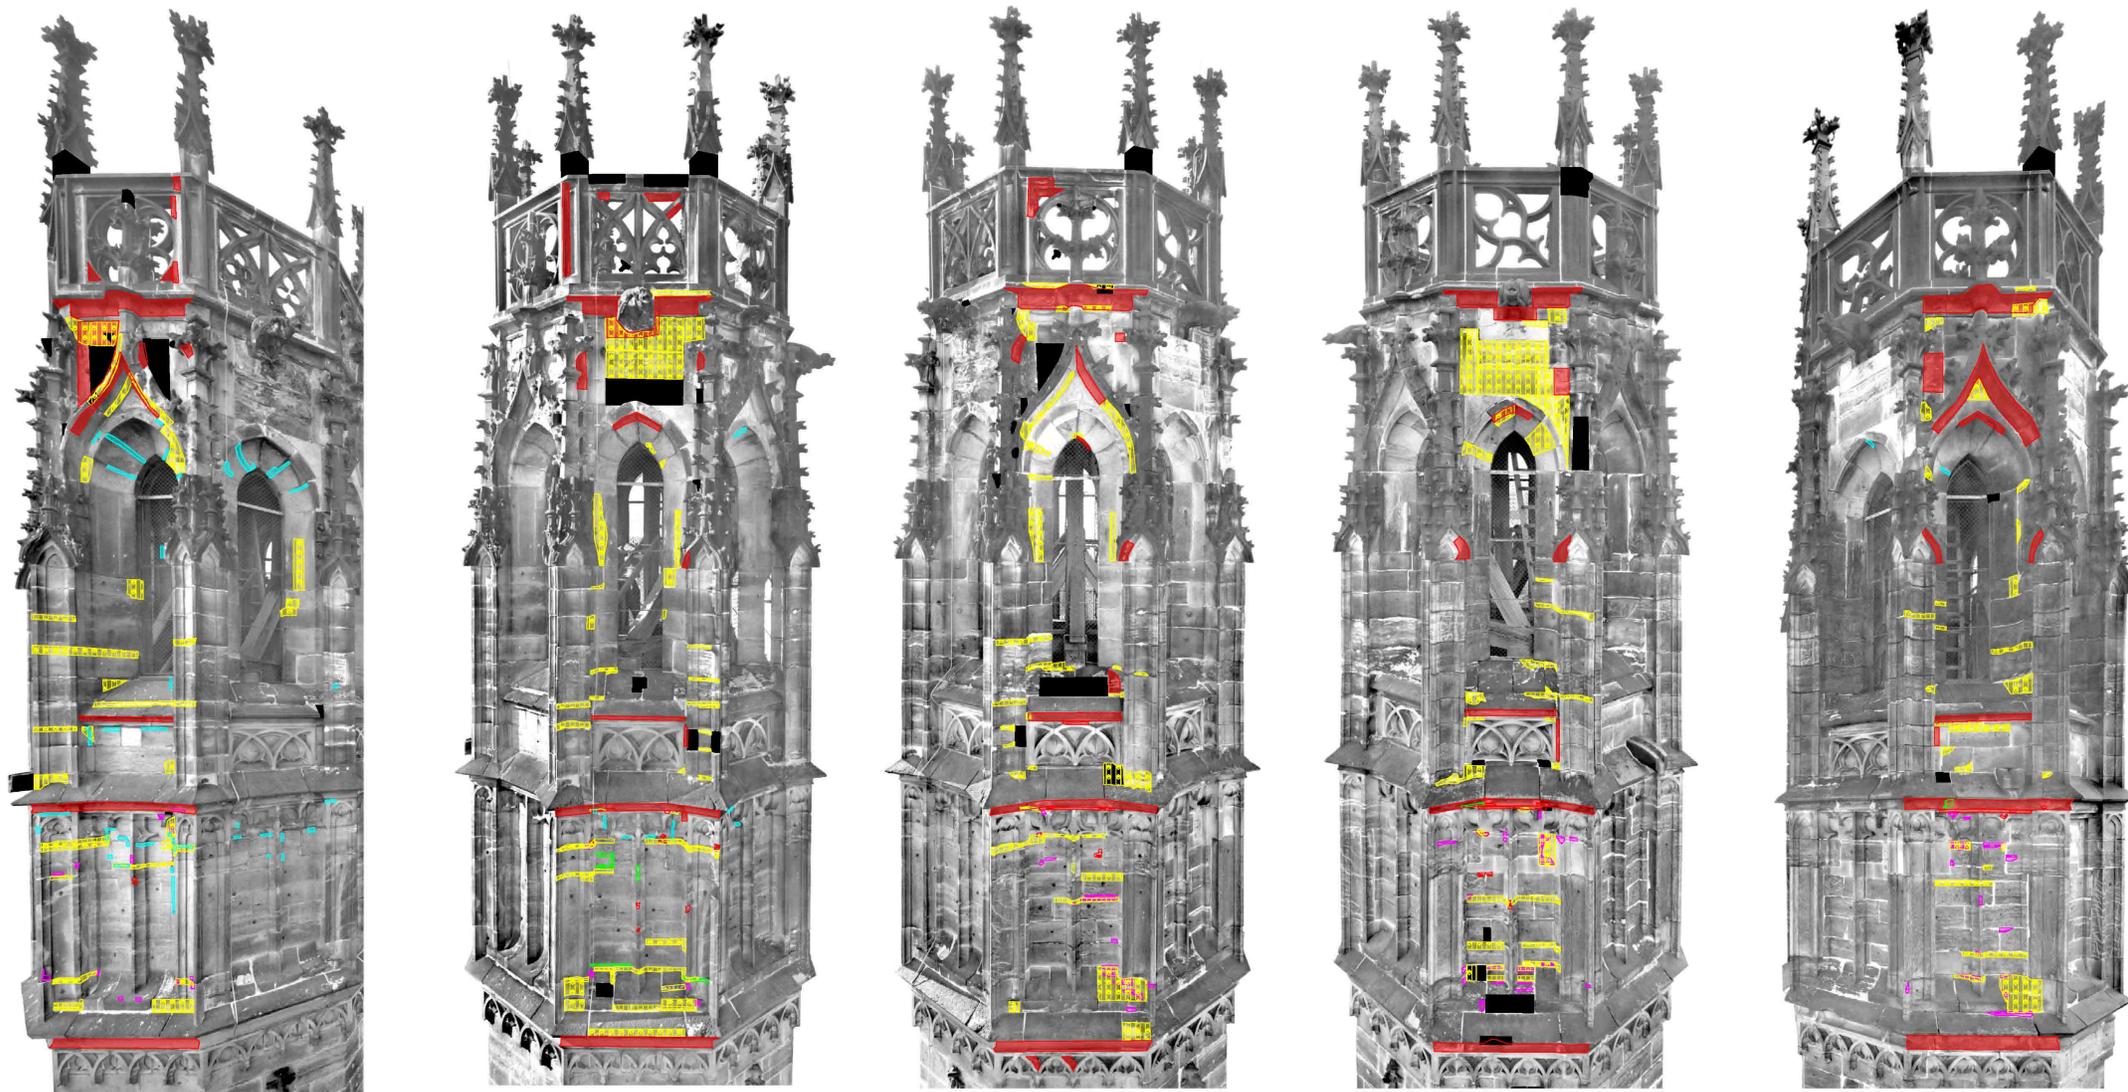
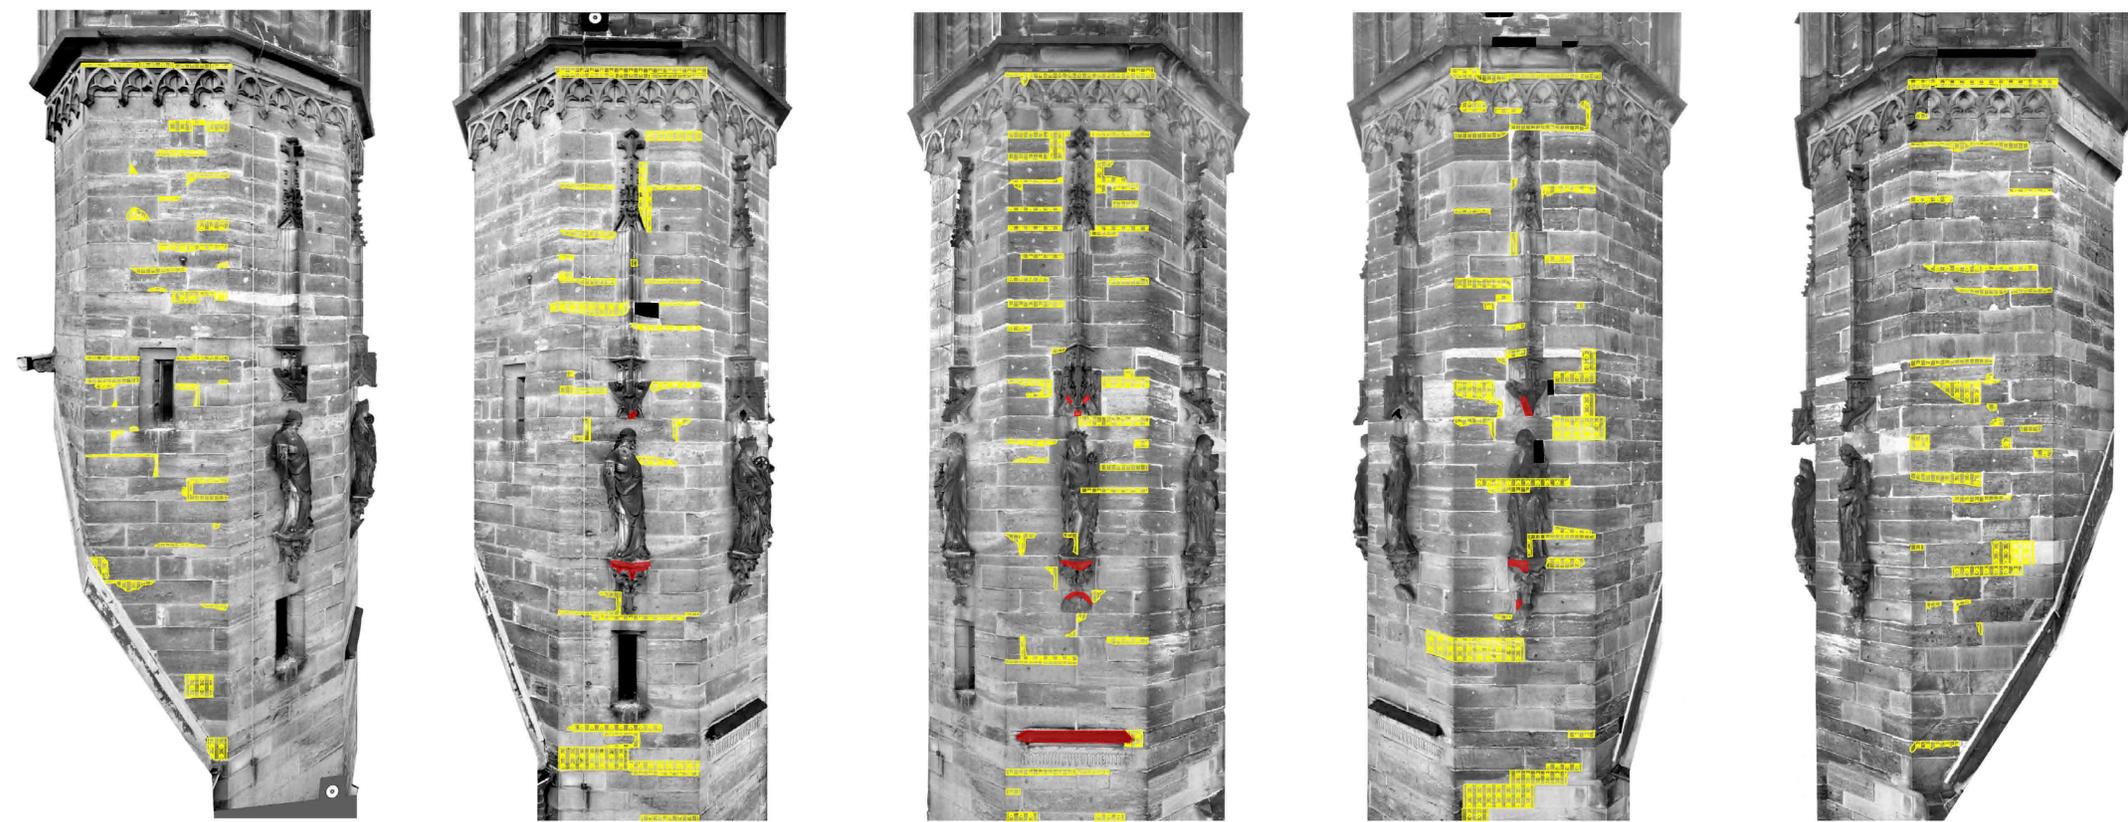
- Eisenteile
- Materialverlust (Bauzier)
- Materialverlust (Werkstein)
- Absandung
- Absandung/Abblätterung
- Riss
