Dokumentation

Lessinggrundschule Treuen

Sanierung Klinker/Natursteinfassade

Torsten Singer
Steinmetzmeister

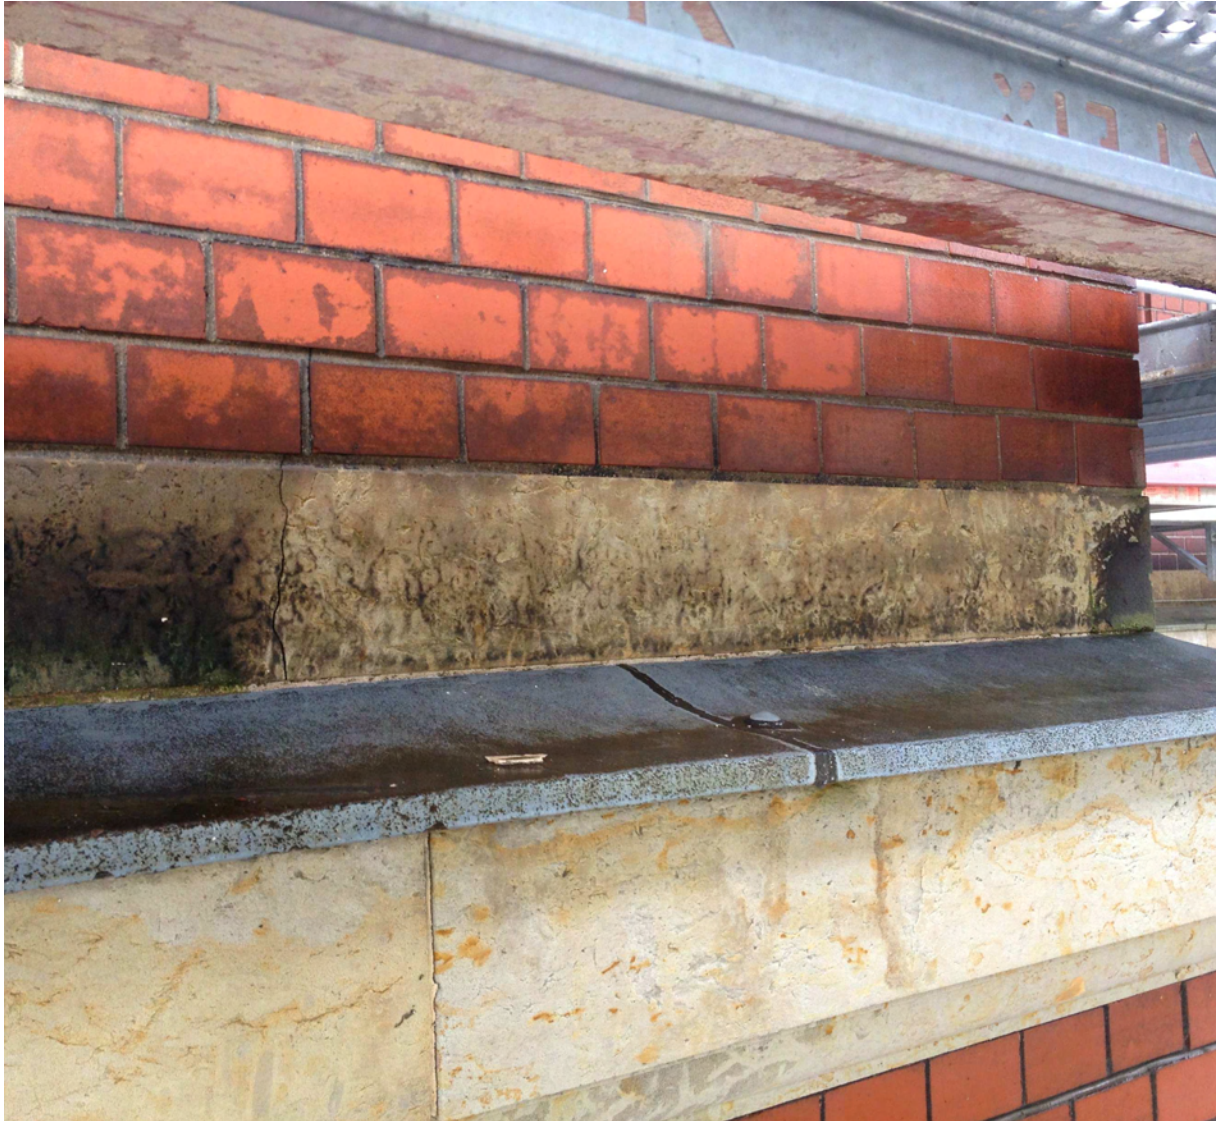
Muster Reinigung
Jos auf Sandstein

Alle Natursteinelemente wurden mit dem JOS- Verfahren gereinigt. Starke Schmutzablagerungen bzw. Patina an den Natursteinoberflächen konnten unter der Maßgabe einer schonenden Reinigung nicht komplett entfernt werden. Eine weiterführende Reinigung mit erhöhte Druck hätte eine Zerstörung der originalen Oberflächenbearbeitung und einen zu starken Substanzverlust bedeutet.

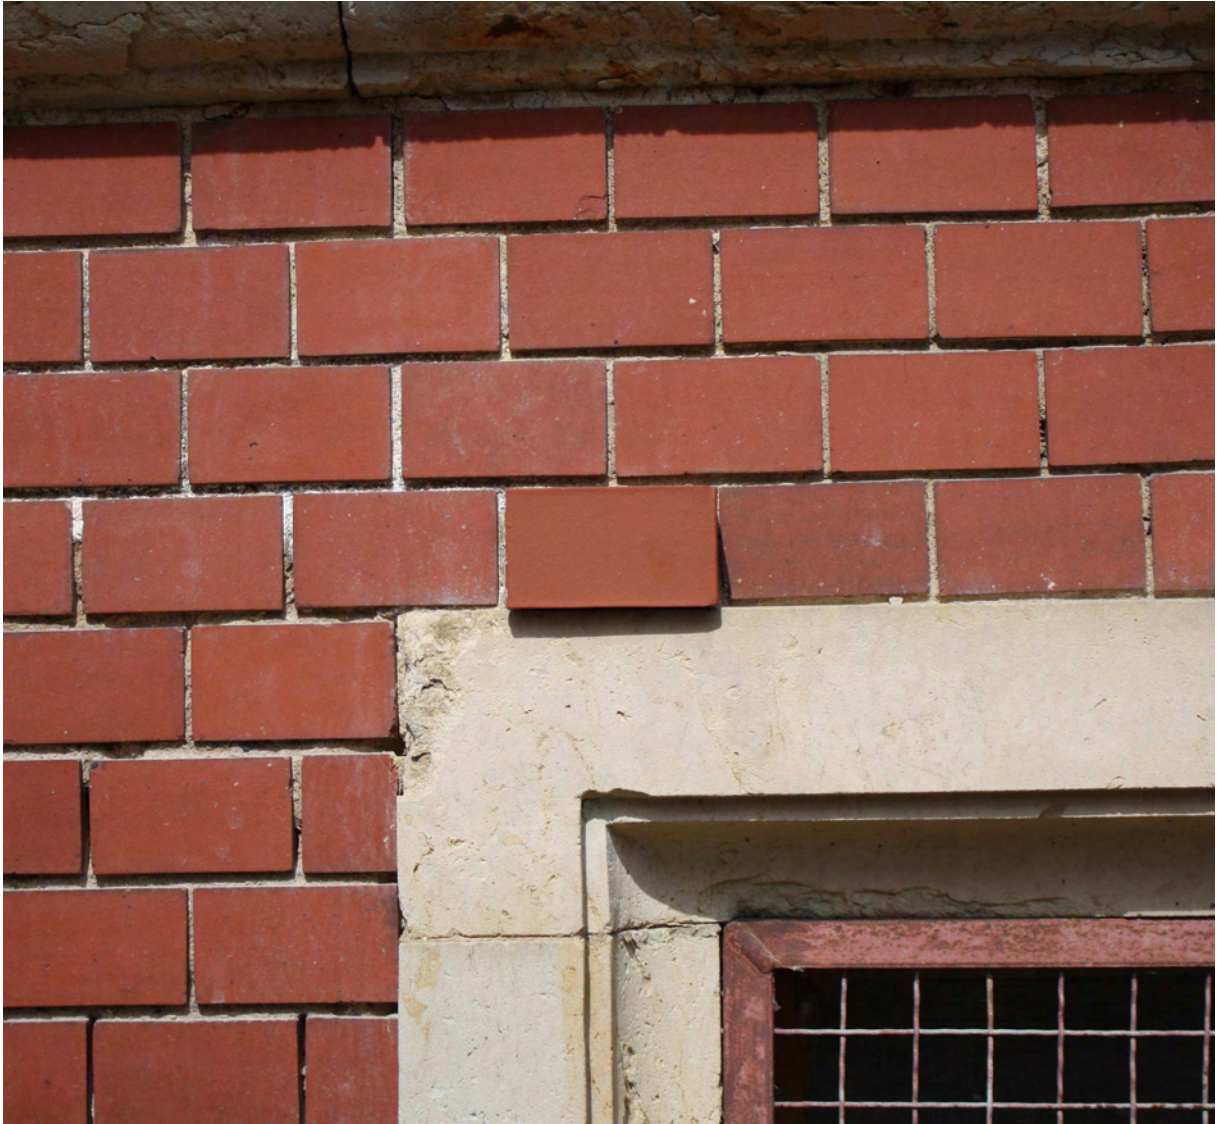
Muster Ziegeleratz
Wienerberger Rot 2 Kopf

Der Klinkeraustausch erfolgte mit Wienerberger rot 2.

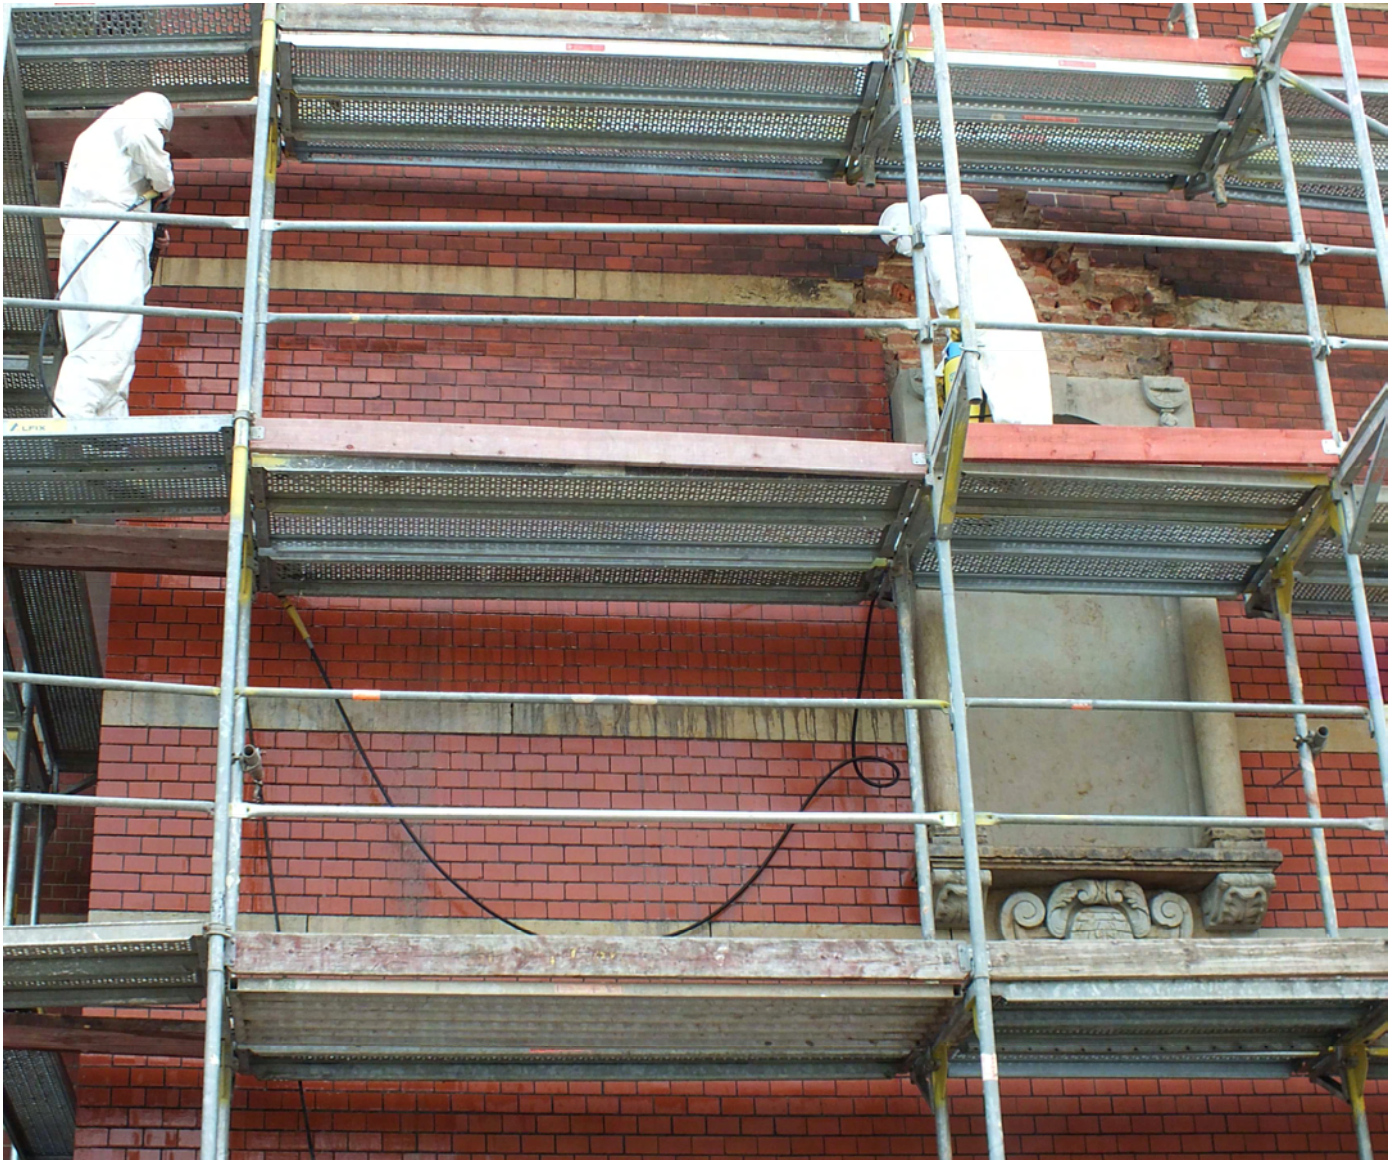
Reinigung der Fassade

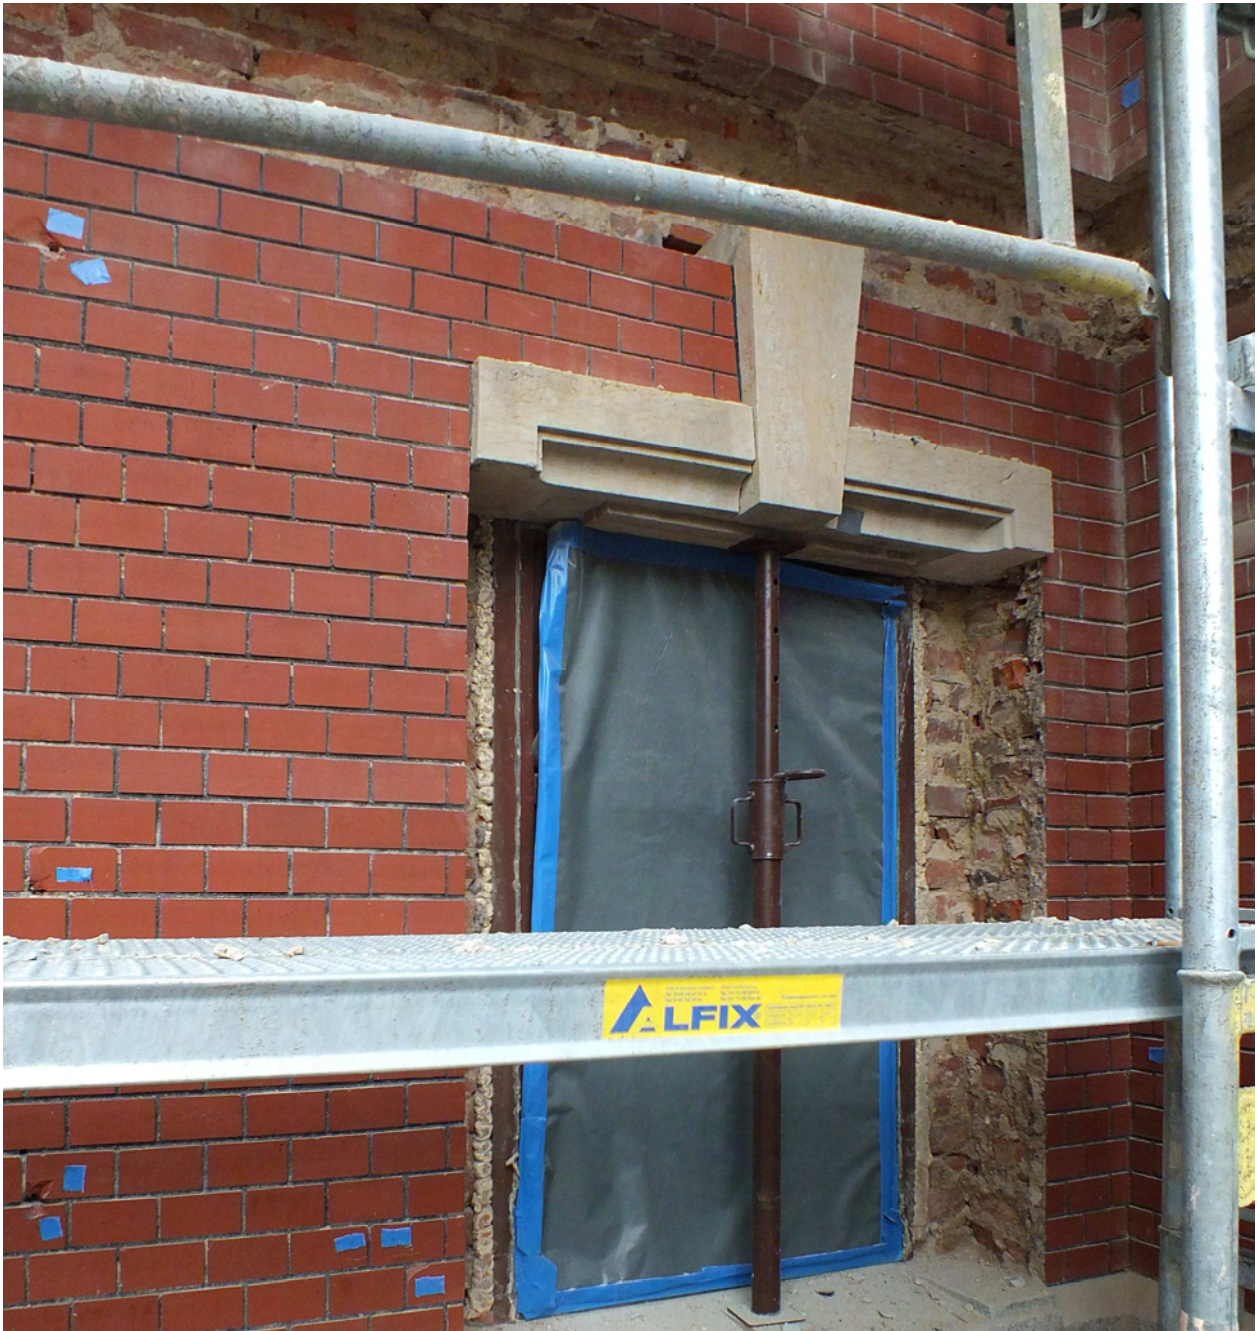
Im Sockelbereich wurden die meisten Teile erneuert, da durch eine hohe Feucht- und Salzbelastung die Elemente am meisten zerstört waren. Die restlichen Teile der Fassade wurden punktuell erneuert.

defekte Gewände und Sockelsims im Sockelbereich

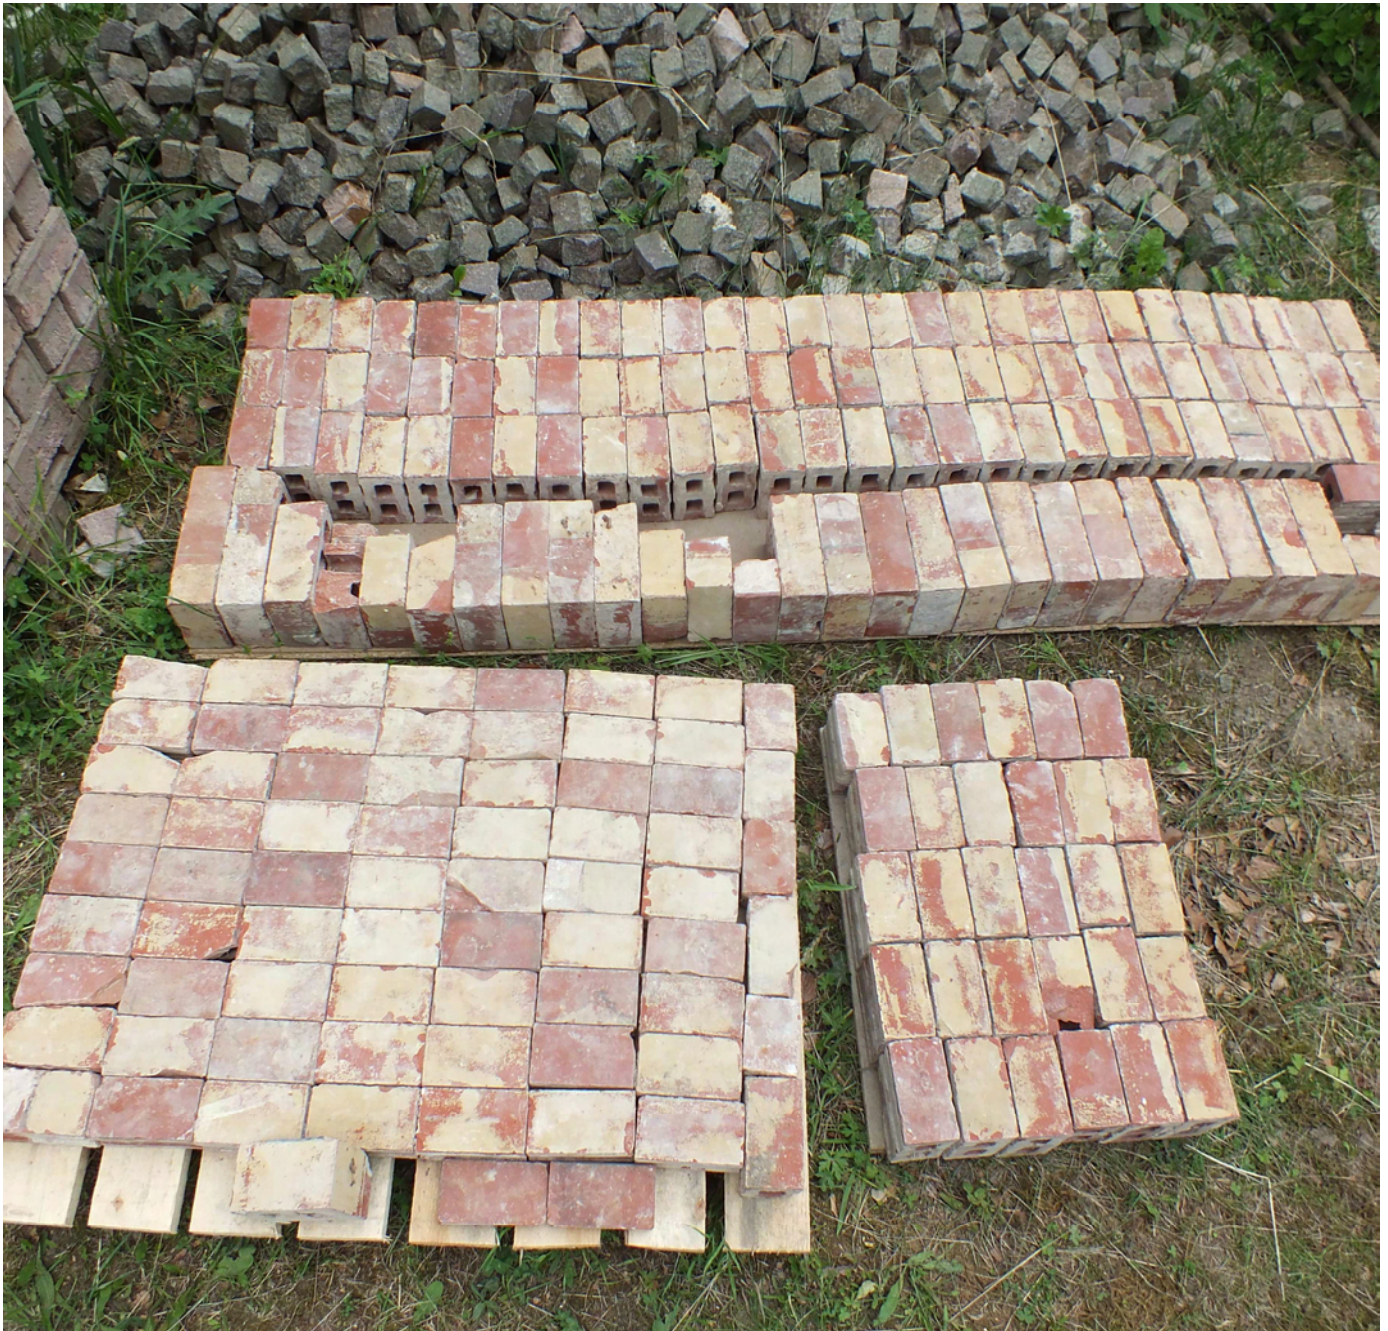
Sicherung von Altziegel zum Wiedereinbau

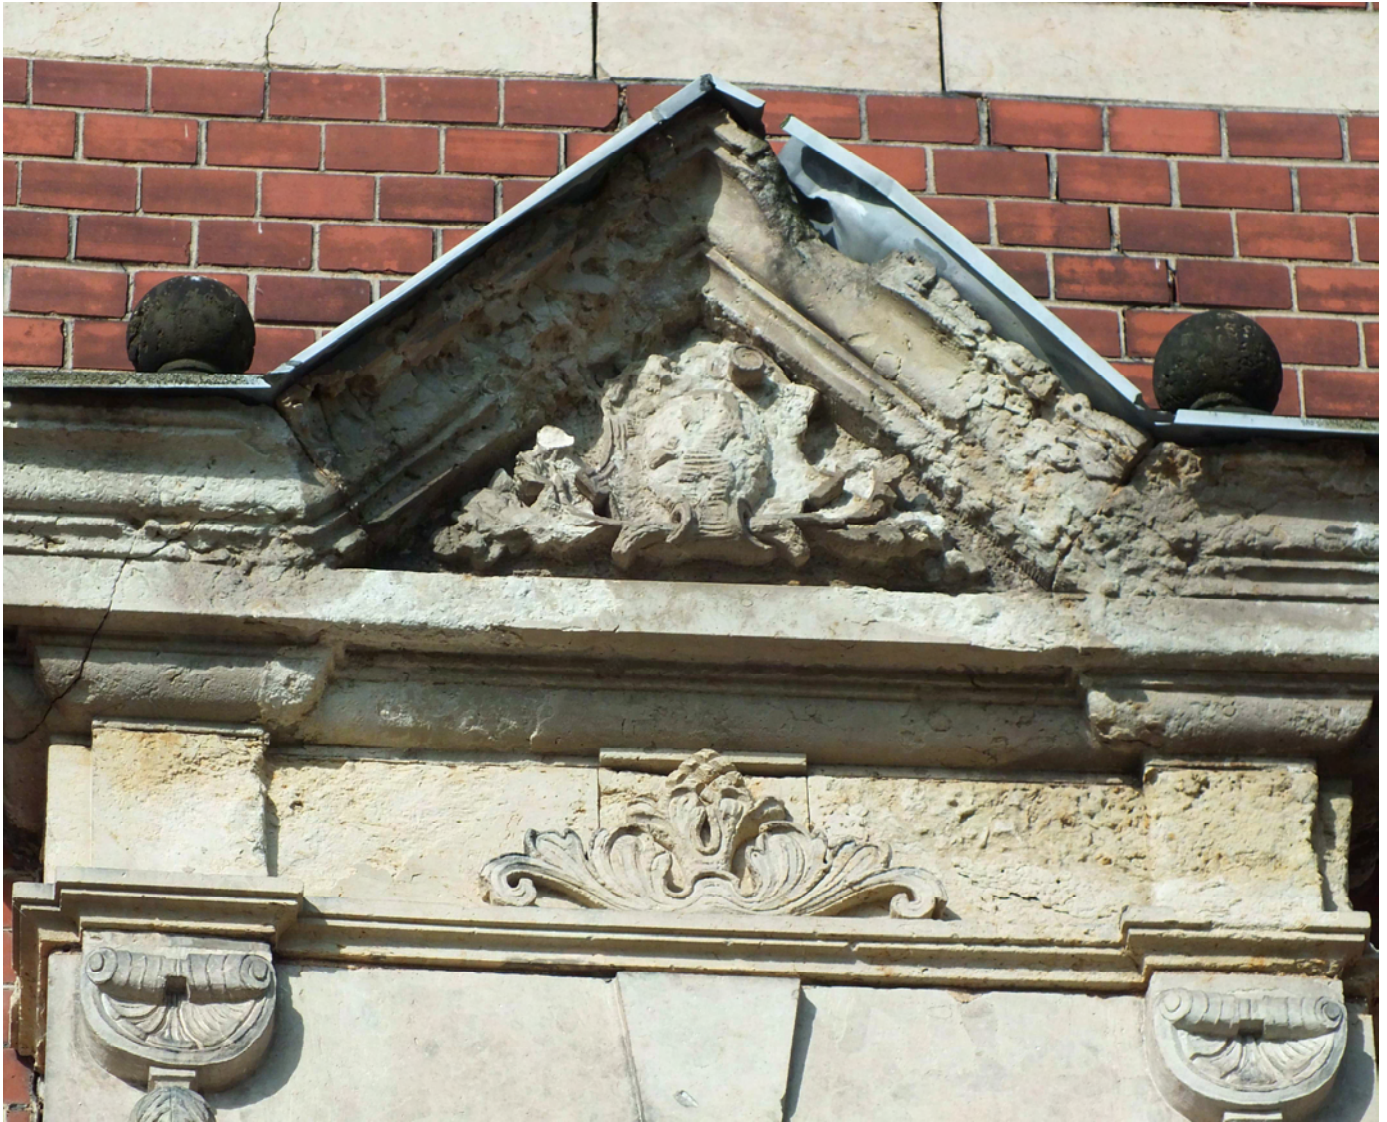
Vorzustand Verdachung
starke Schäden durch defekte Blechabdeckung

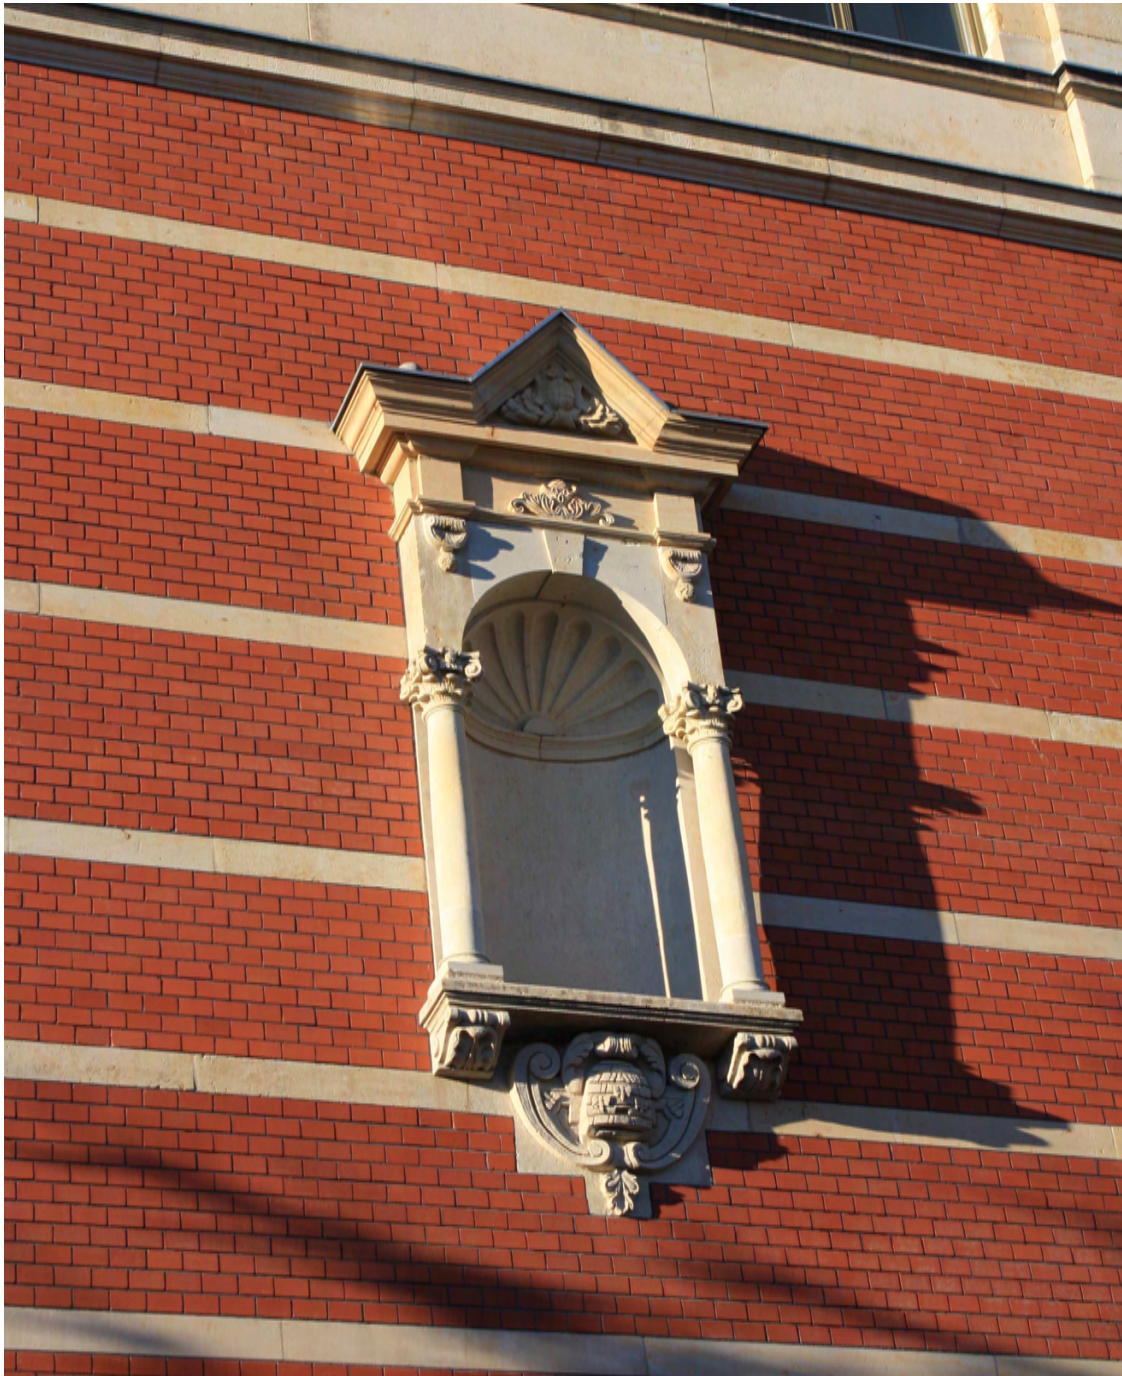
Fertig eingebautes und restauriertes Fassadenelement

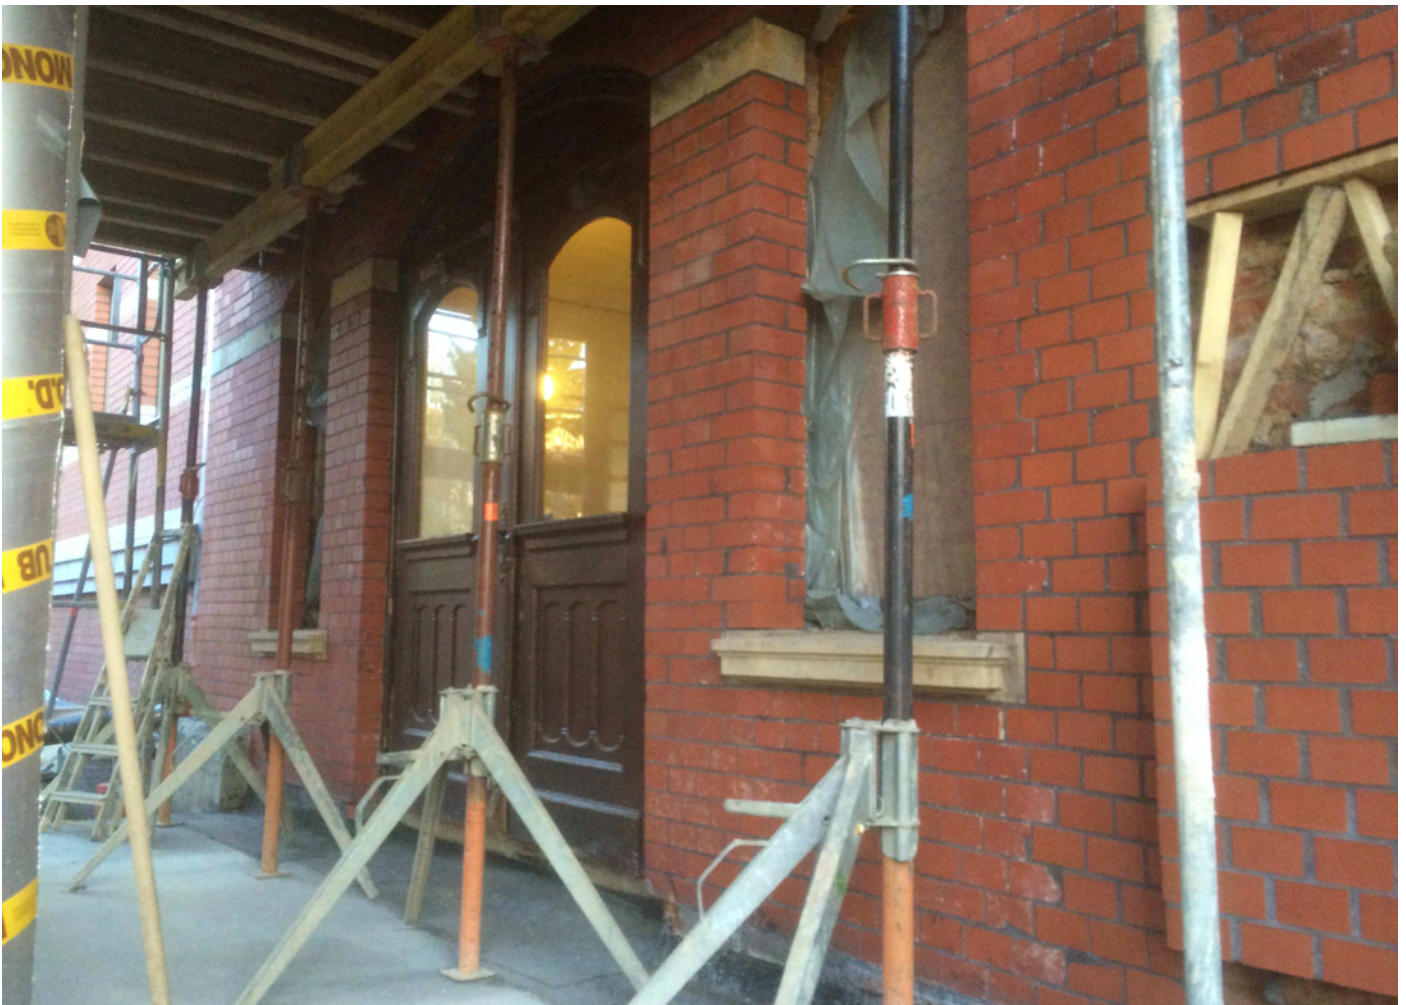
Zugang Verbinder nach Farbentfernung und Reinigung,
Sandsteinsanierung und Verfugung

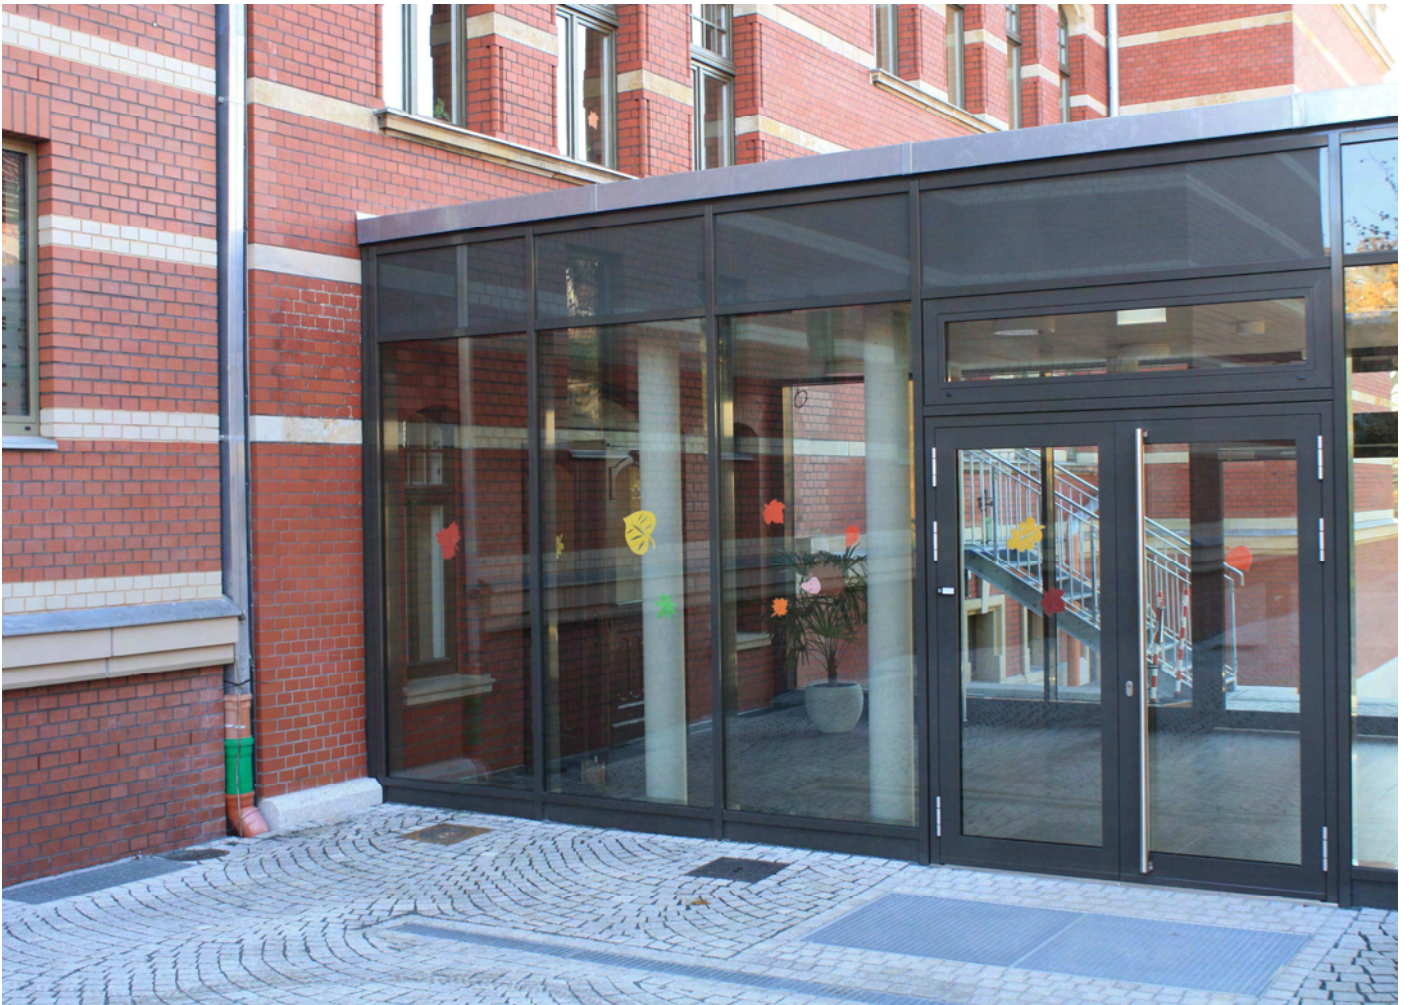
Zugang Verbinder im fertigen Zustand

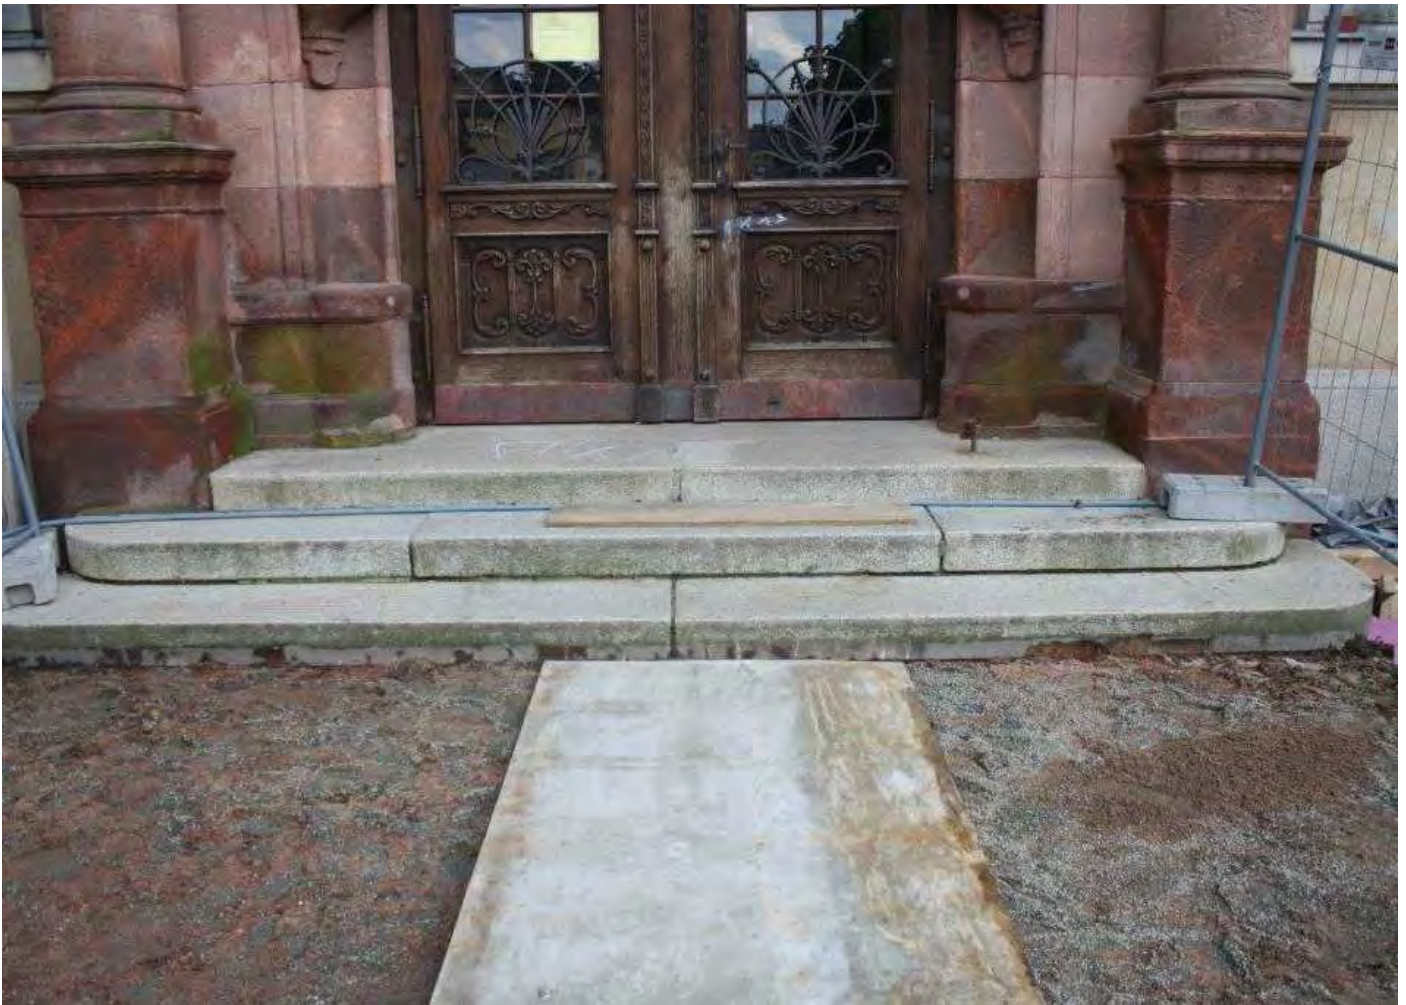
Vorzustand Portal
starke Vergrünung, Durchfeuchtung
Offene Fugen

Im Porphyrr wurden mit hohem Aufwand und einer Abfangung die unteren Teile des Portals getauscht. Auf der Rückseite wurden Teilergänzungen im Granit getätigt.

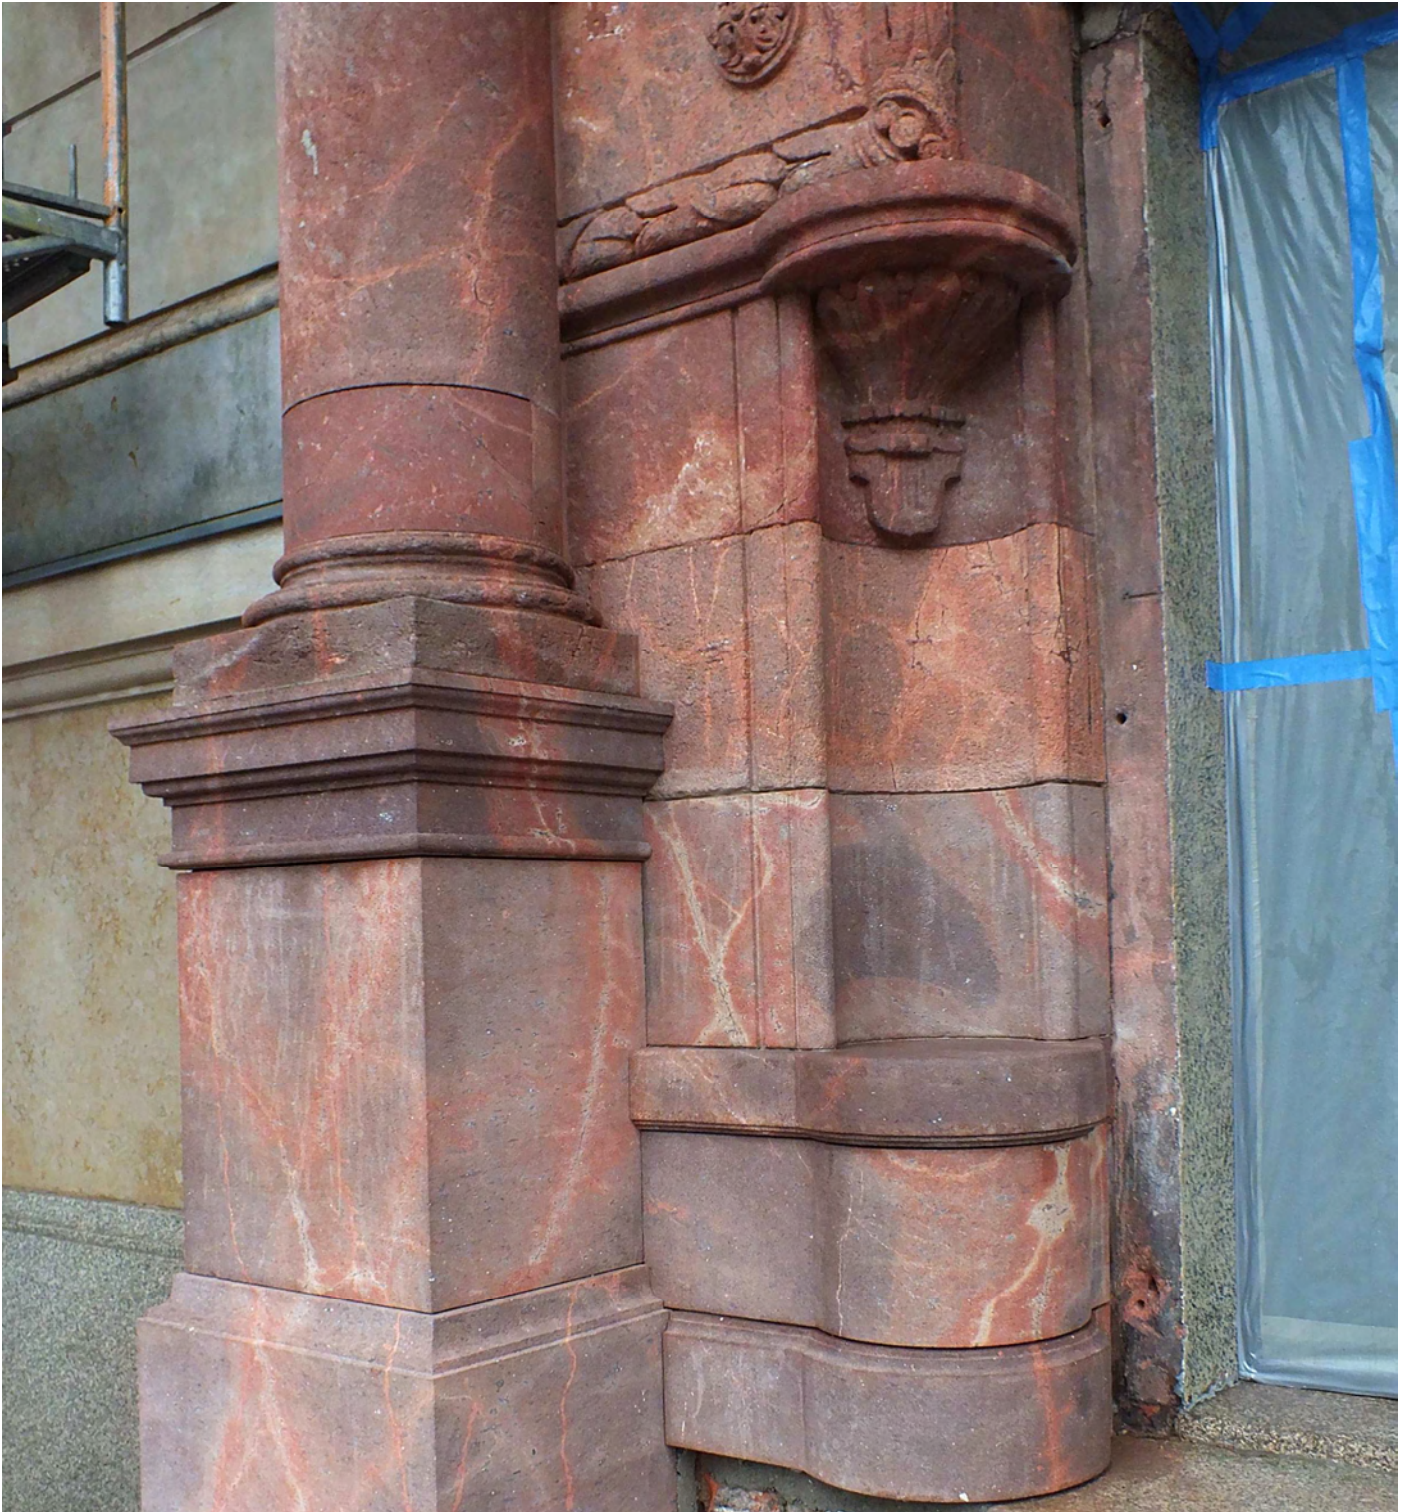
Endzustand nach erfolgreichem Einbau

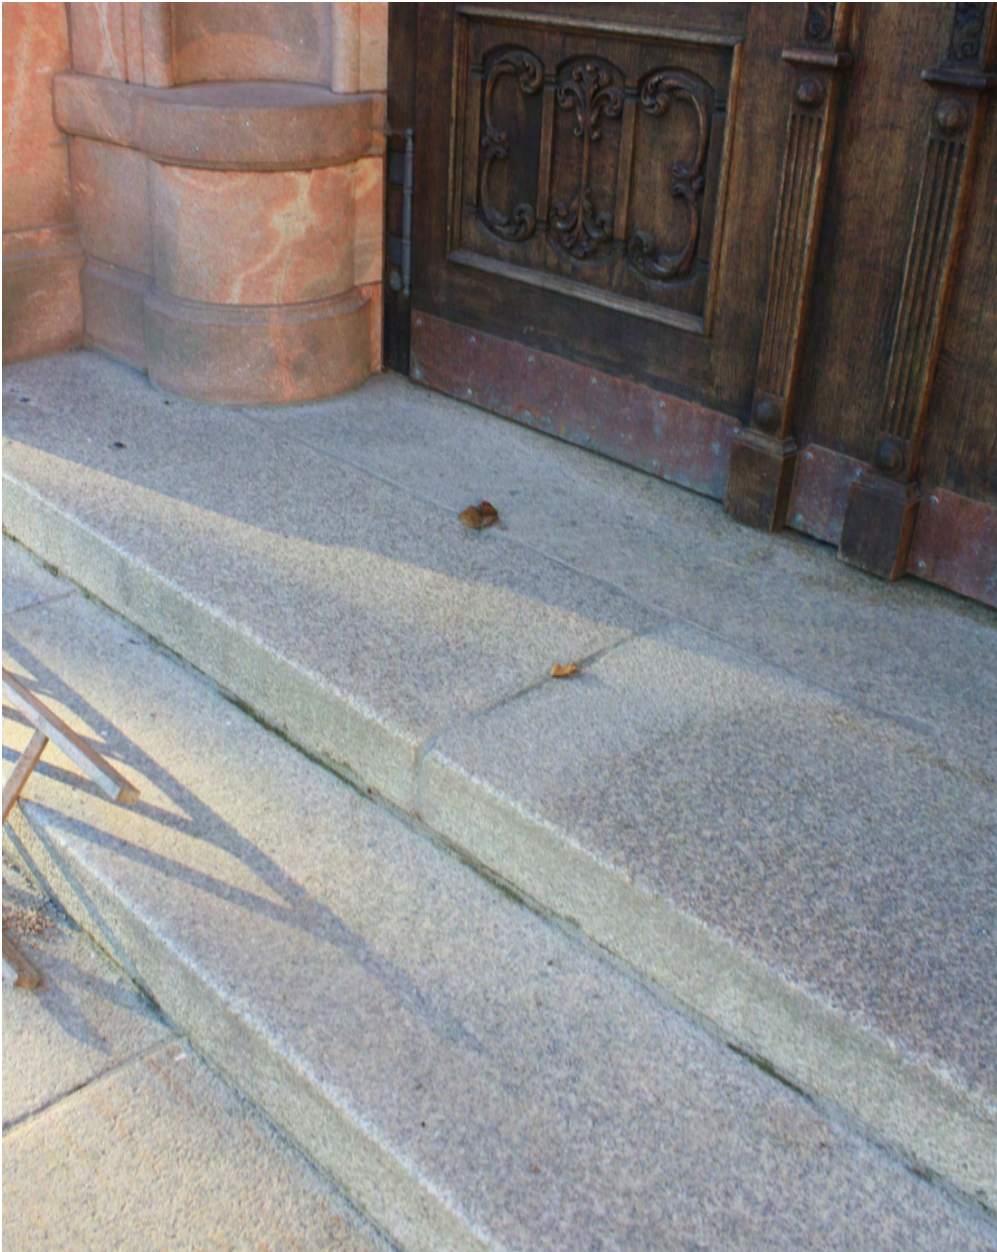
Fertig versetzte Stufen am Portal

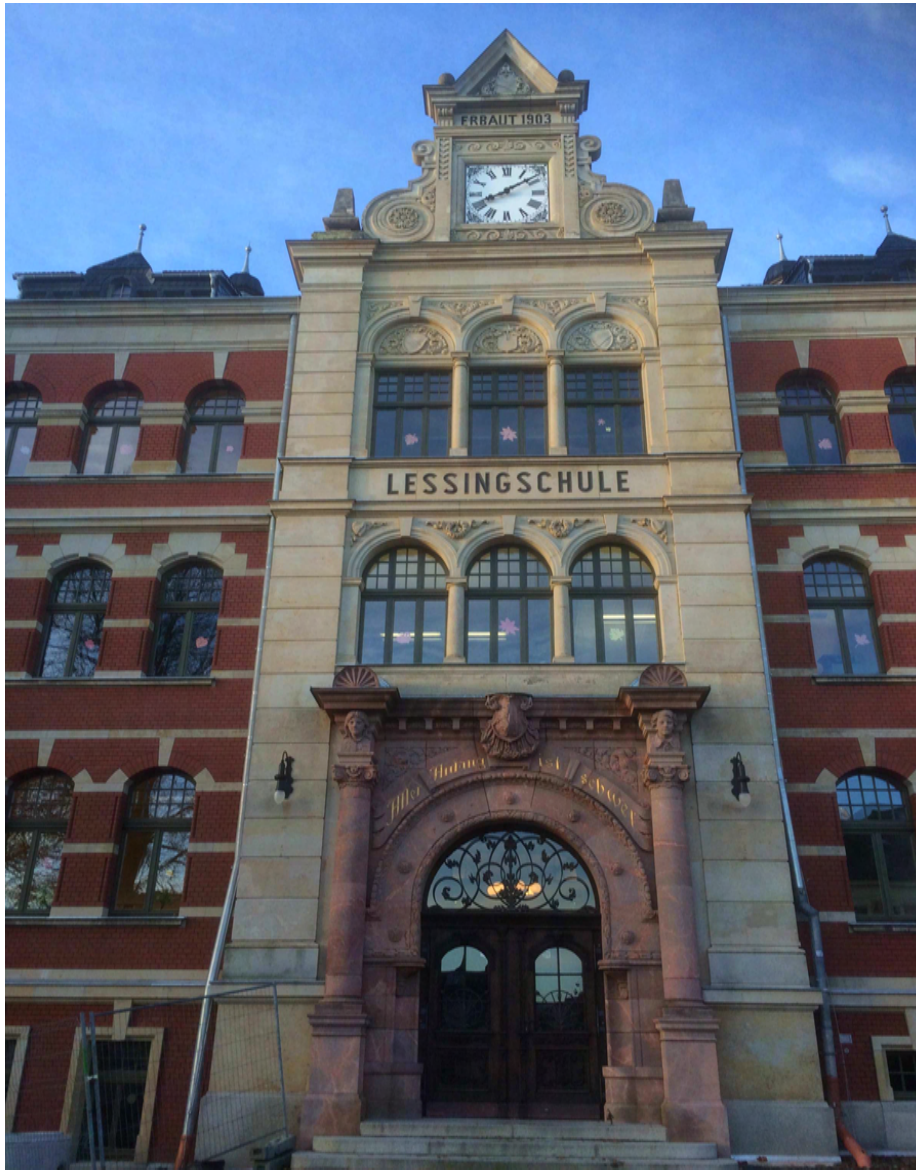
Endzustand Portal

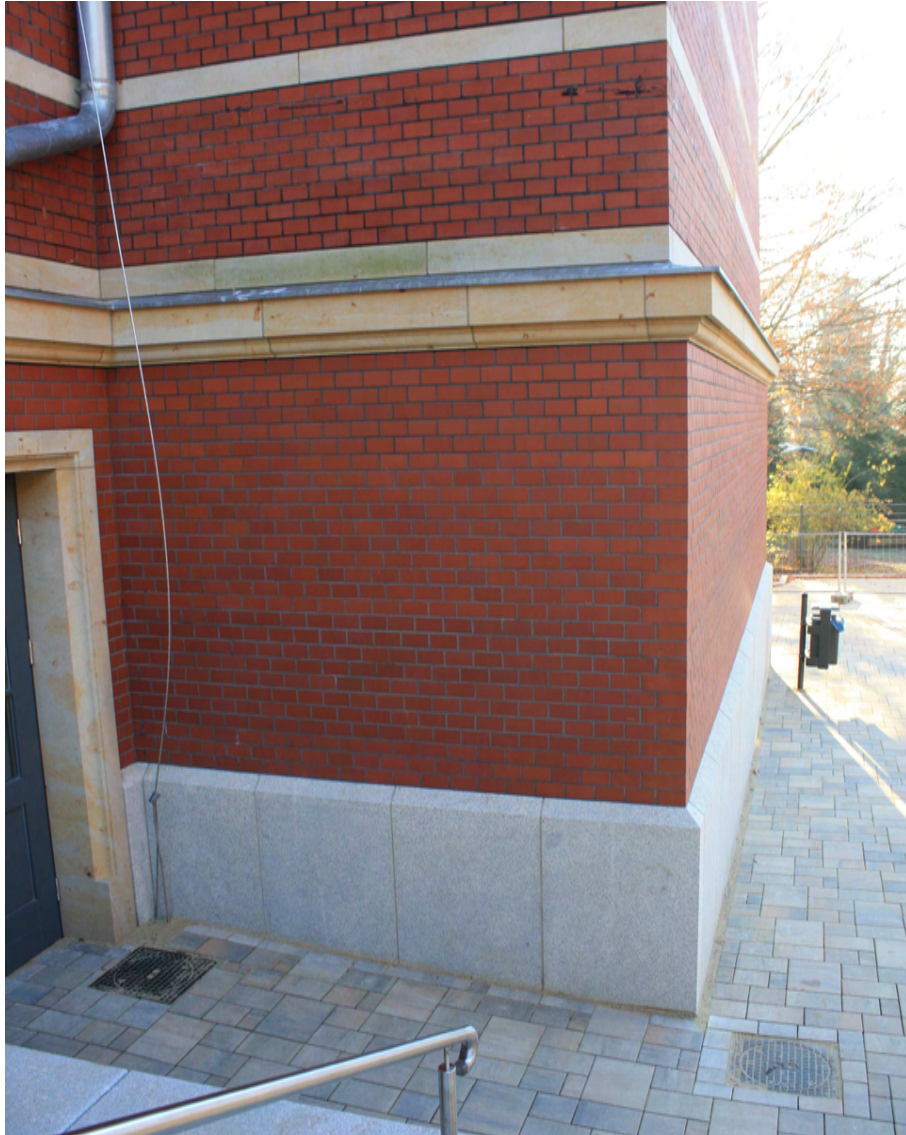
Fertiger Bereich
Neuer Granitsockel, neue Mauerwerksfläche bis neuer
Sockelsims
Darüber ergänzte und sanierte Ziegelfläche
