Dokumentation

zum Bau- und Restaurierungsvorhaben

Schiller- Pestalozzischule Backnang

Naturstein Los 1 **Pestalozzischule**

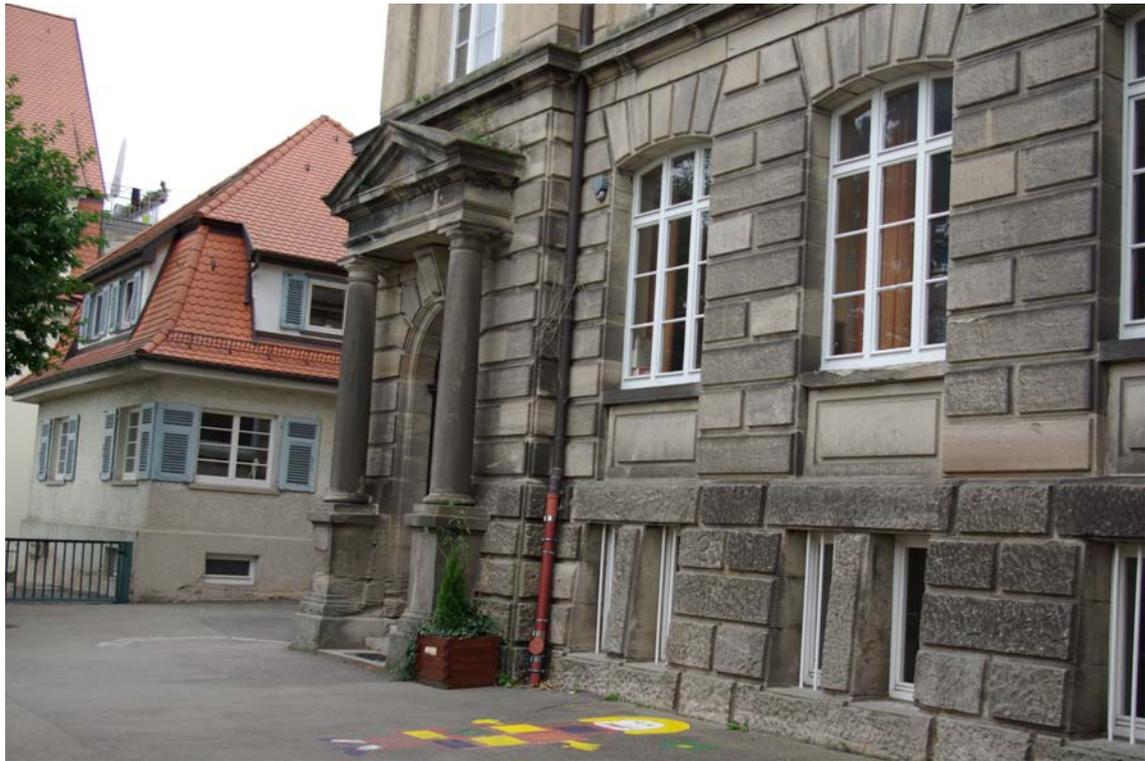
Nord-West
EG
Vorzustand

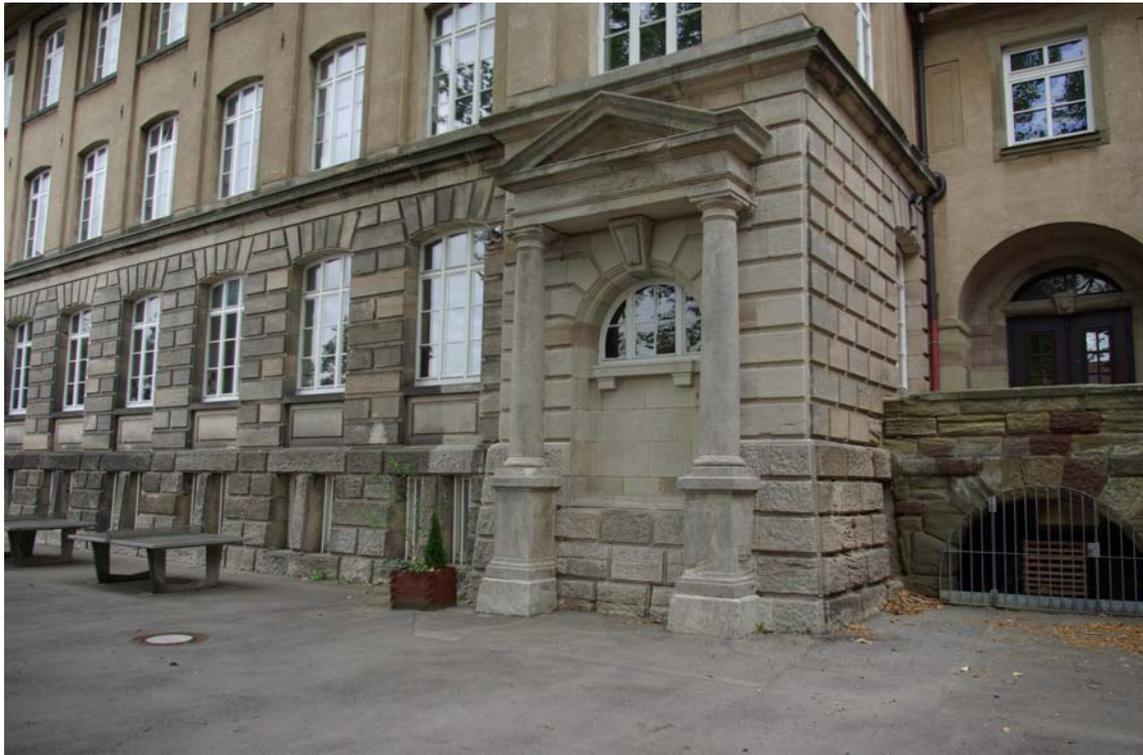
Nord-West
Fassade
Vorzustand

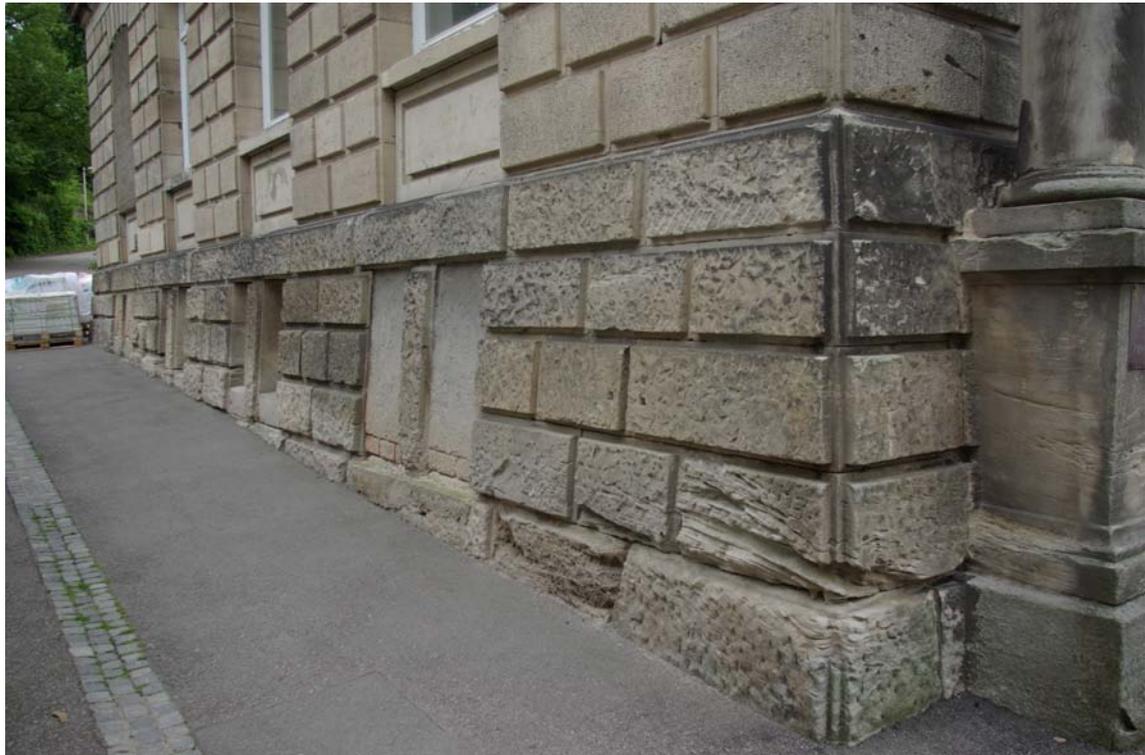
Nord-Ost
EG
Vorzustand

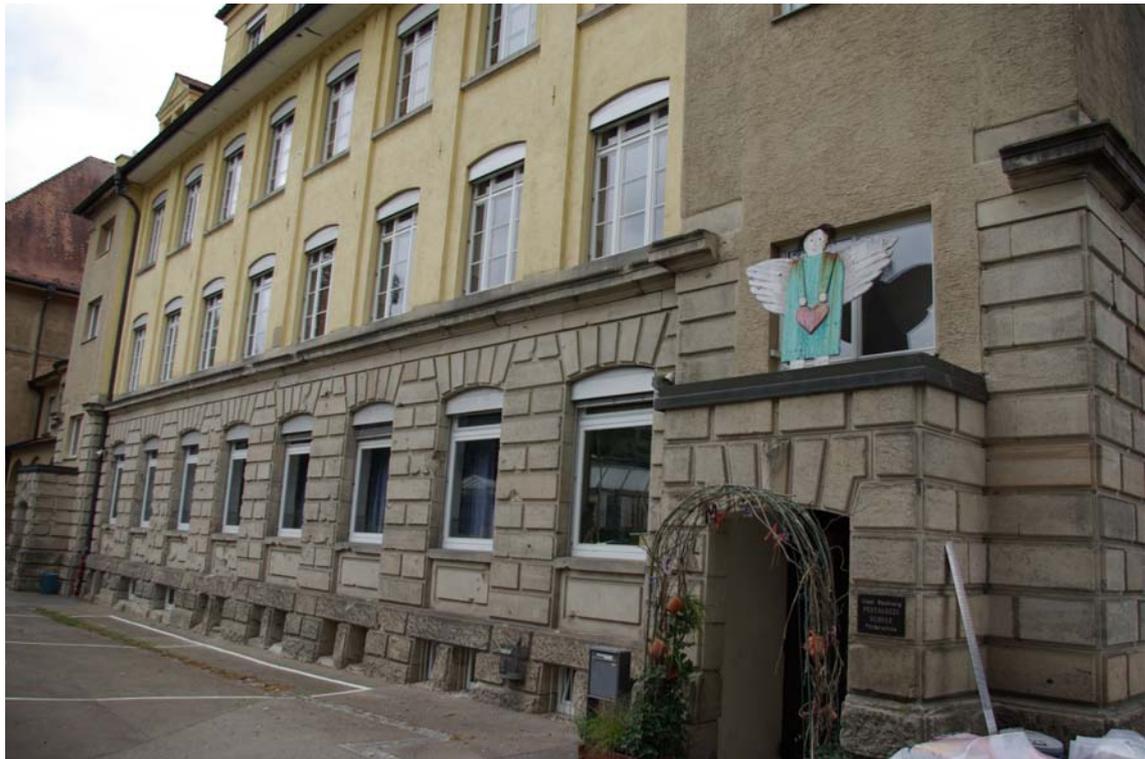
Süd-Ost
Fassade
Vorzustand

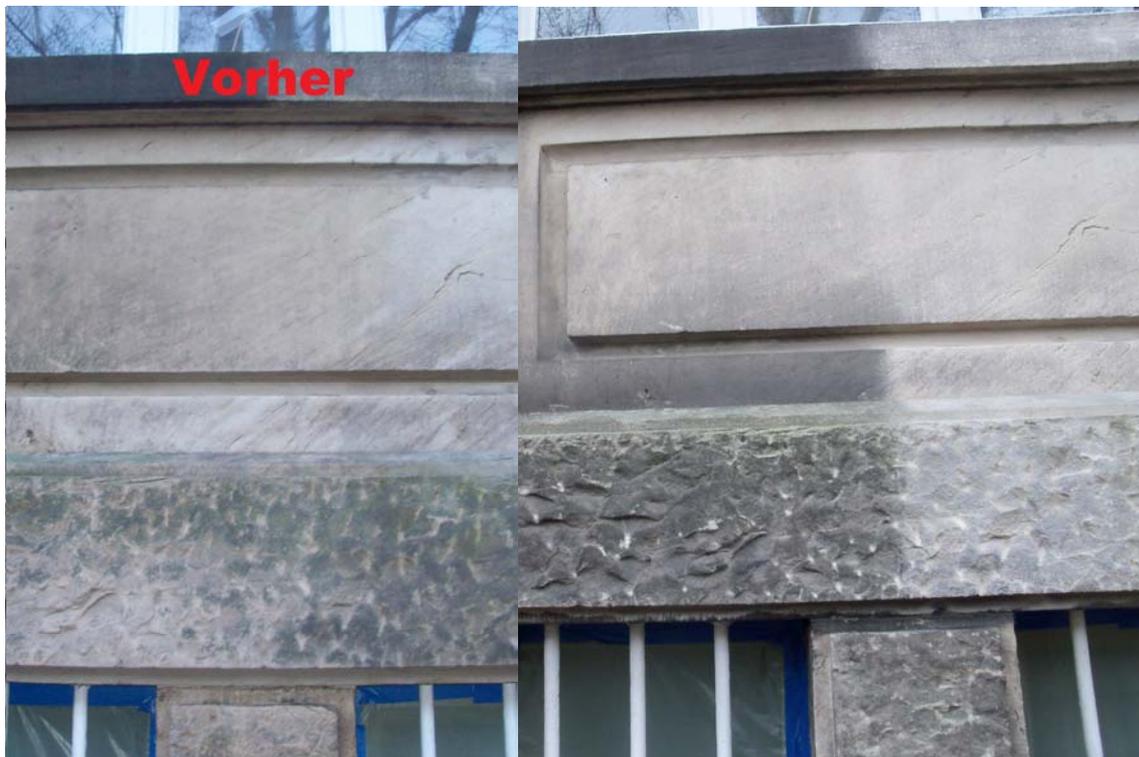
Nord-West

Reinigungsmuster Naturstein (Vorher/ Nachher)

Es wurden Musterflächen mit verschiedene Reinigungsverfahren auf Naturstein- und Putzflächen sowie zu allen Konservierungs - und Ergänzungsmaßnahmen angelegt. Für das Ersatzmaterial für Vierungen und Neuteile wurden Steinmuster vorgelegt. Alle Leistungen wurden mit dem Bauherren und in enger Zusammenarbeit mit der Denkmalpflege vor der Ausführung begutachtet, abgestimmt und gegebenenfalls angepasst.

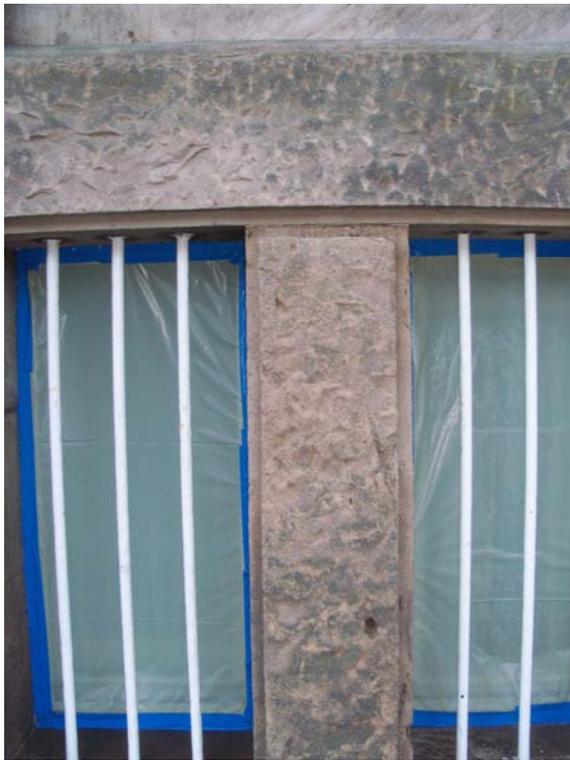
Nord-OST

Fensterschutz

Da alle Fenster und Türen durch die Sanierungsmaßnahmen nicht beschädigt werden durften, wurden diese vor den eigentlichen Arbeiten sorgfältig geschützt. Unter dem Gerüst ist mit einer Auffangwannen das Reinigungswasser die Verschmutzungen und das Strahlgut kontrolliert aufgefangen, abgeleitet bzw. entsorgt wurden.

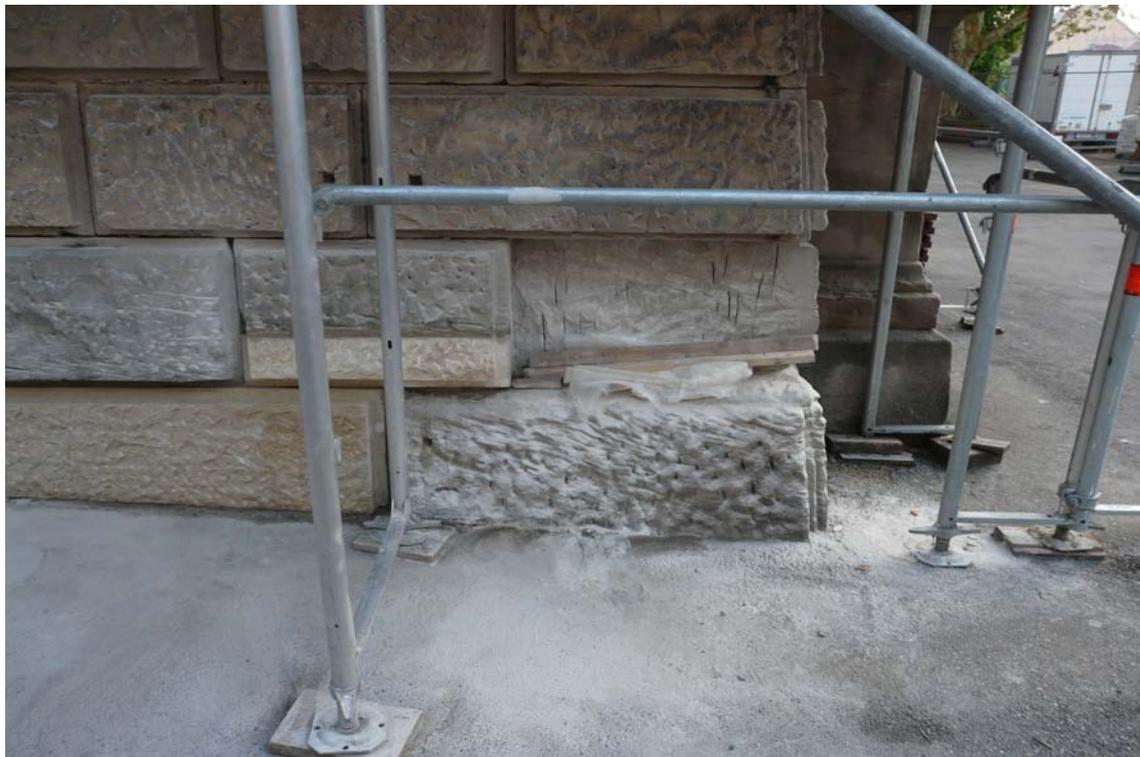
Nord-OST

Ausgearbeiteter Bereich einer Teilerneuerung

Die im Vorfeld mit dem Bauherren und Denkmalpflege abgestimmte Kartierung wurde während der Sanierung 1:1 umgesetzt. Nach einer ausreichenden Standzeit des Festigers wurden alle zu sanierenden Bereiche ausgearbeitet.

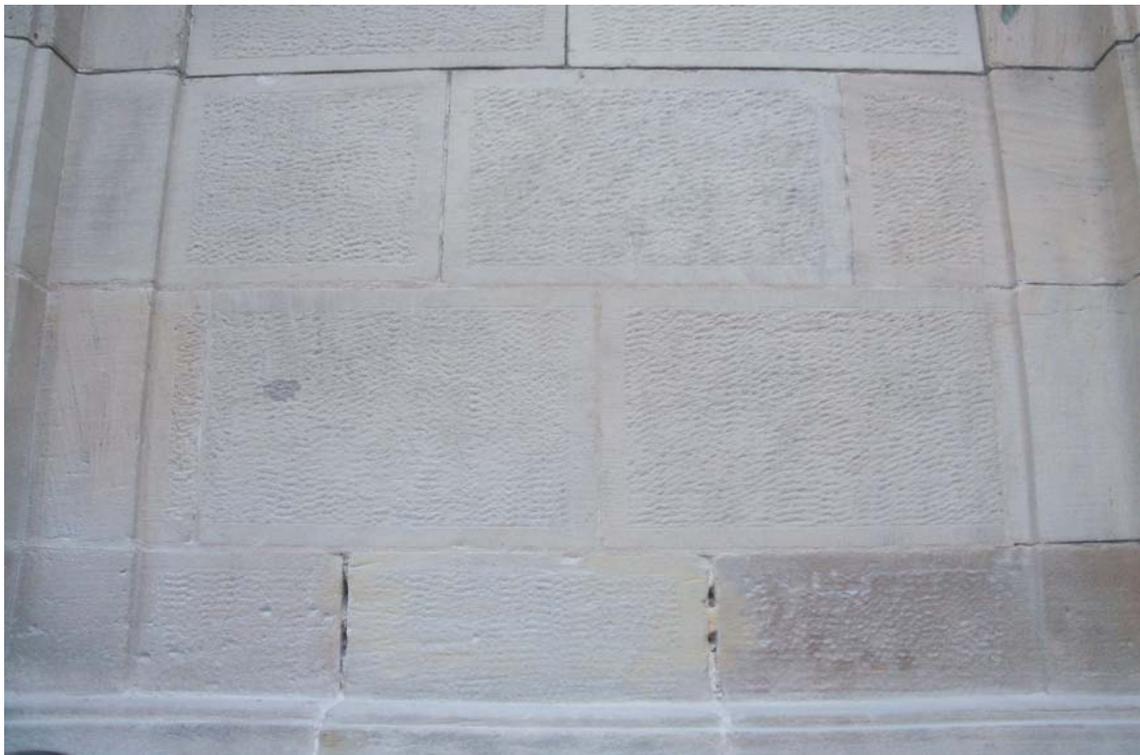
Nord-West

Ausgearbeitete Fugen mit Musterverfugung

Vor den Konservierungsarbeiten würden alle defekten Fugen vorsichtig ausgeräumt. Dazu erfolgte ein Entlastungsschnitt in der Fugenmitte, mittels Trennschneider, die Fugenflanken worden händig mit Steinmetzwerkzeug von dem alten Fugenmörtel befreit.

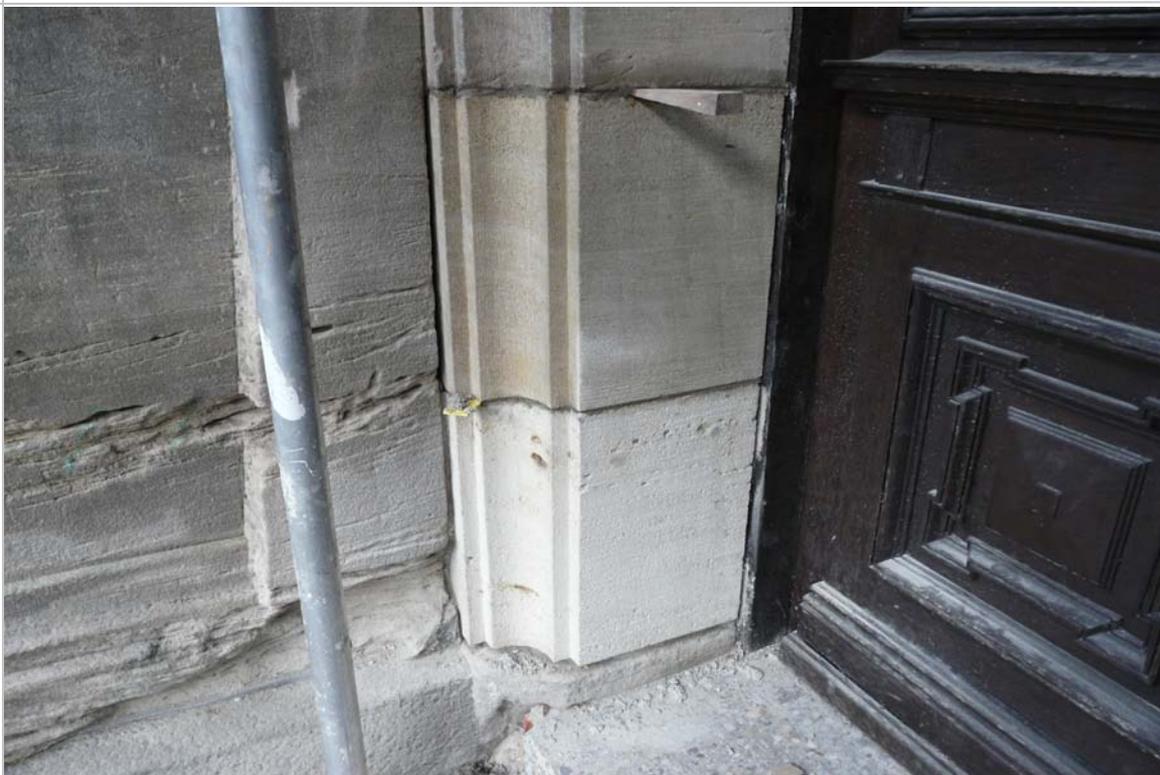
Nord-West

eingebaute Teilerneuerung, Türgewände, profiliert

Durch den Einbau von Vierungen und Teilerneuerungen, konnten viele Elemente erhalten werden. Dies trägt dazu bei, dass das Gebäude seinen historischen Charme behalten hat. Zum ergänzen der teilweise stark beschädigten Elemente, ist mit Abstimmung der Bauleitung, an diesem Objekt Pliezhäuser Sandstein zum Einsatz gekommen. Als Versetzmaterial sind nur mineralische Mörtelsysteme verwendet wurden.

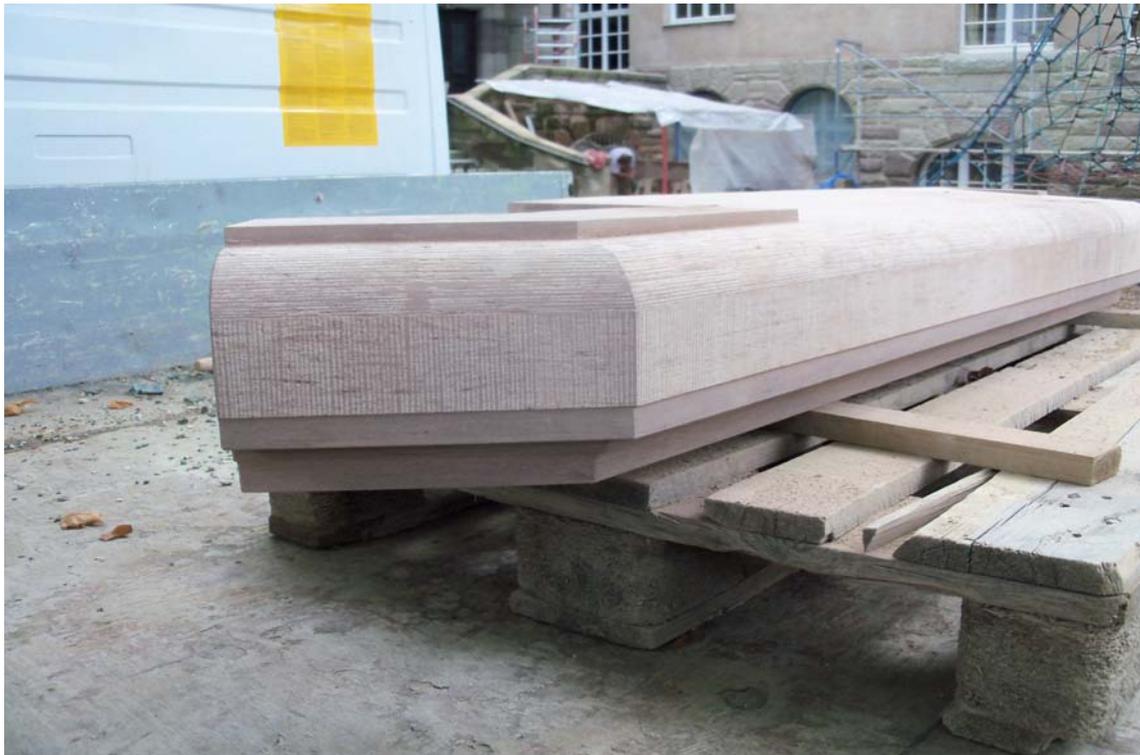
Sturz
Neuteil, profiliert

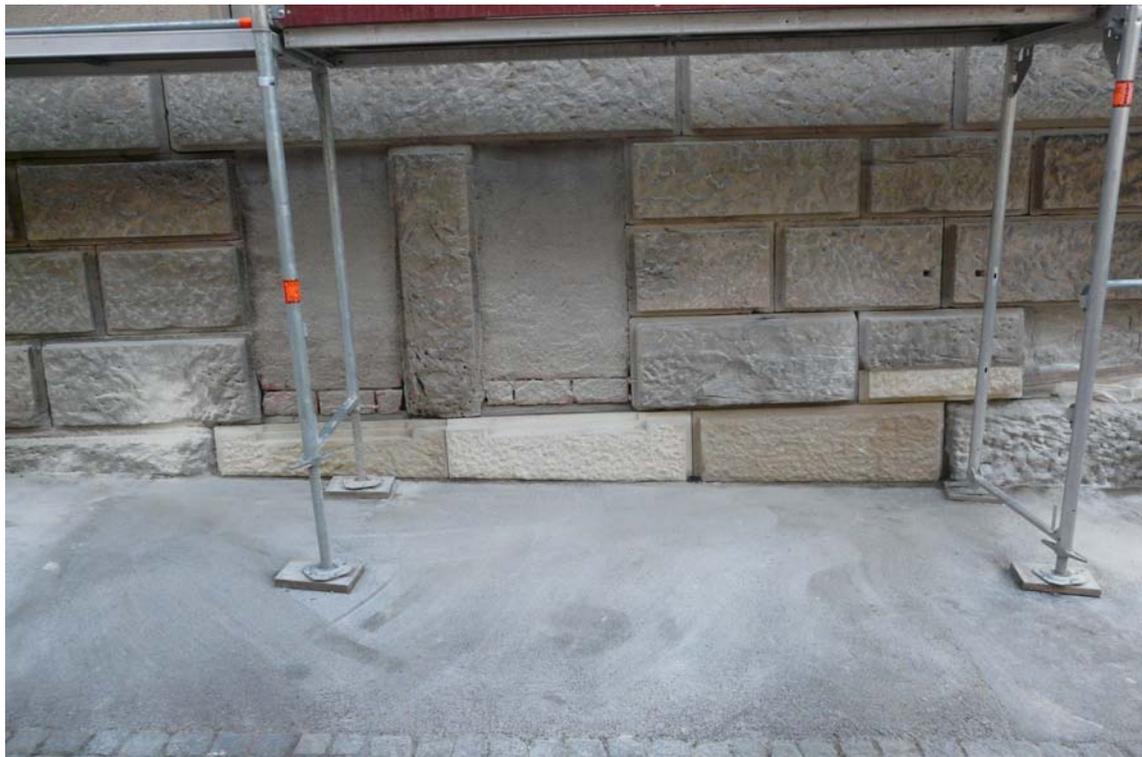
Nord-Ost
Quadersteine Sockel
Neuteile, mit gespitzter Oberfläche

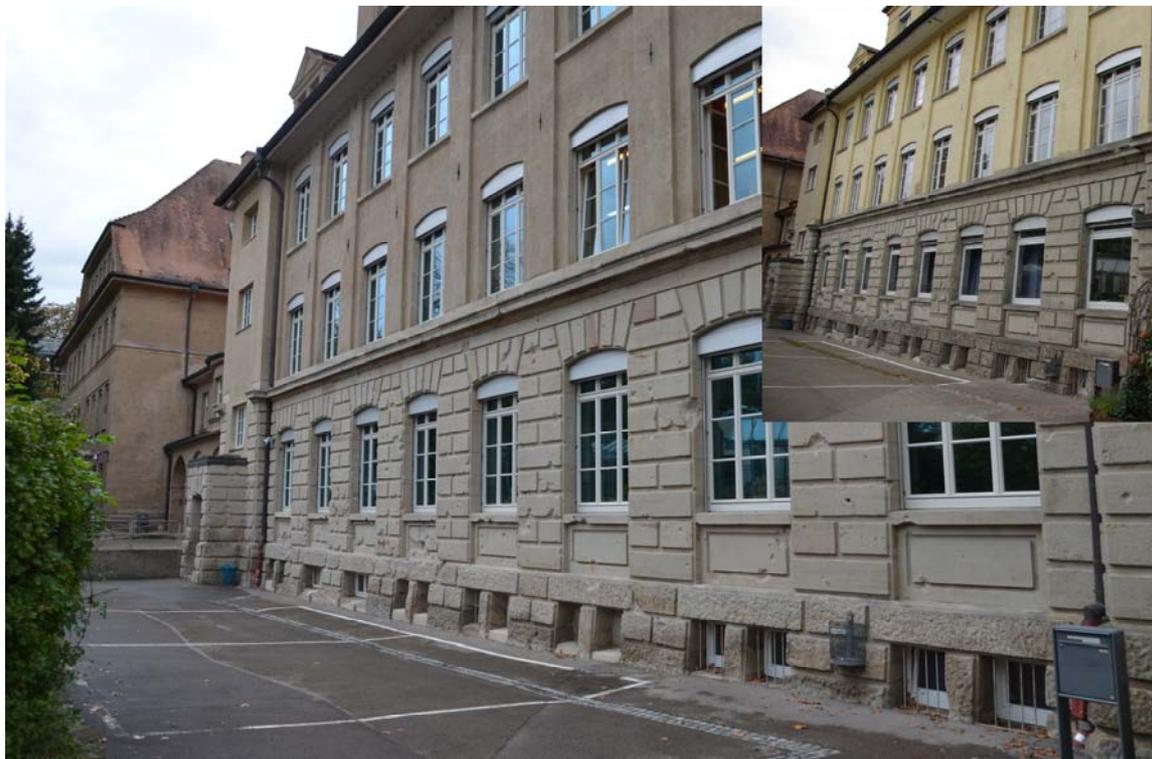
Süd-Ost

Gereinigte Hoffassade (kleines Bild Vorzustand)

Die Reinigung der Natursteinelemente und der Putzflächen erfolgte im Niederdruck-Wirbelstrahlverfahren. Ziel war die Entfernung von Verschmutzungen, Moosen, Algen und Farbbeschichtungen.

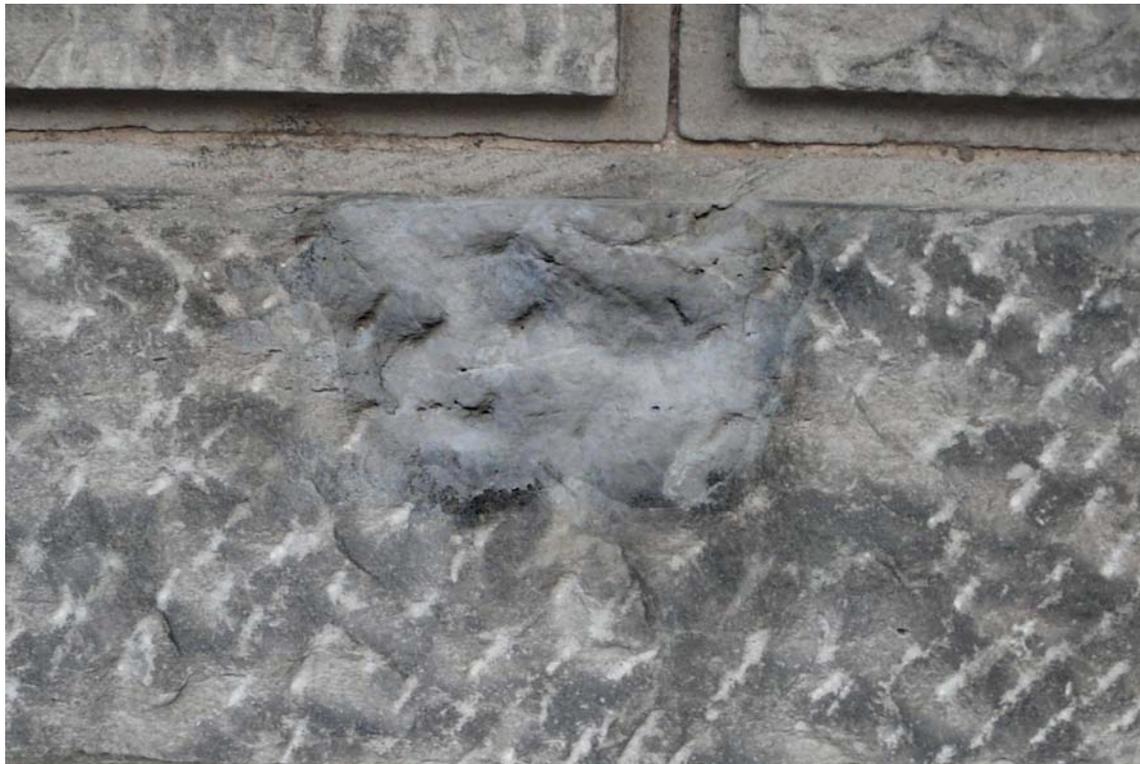
Nord-West

Oberflächenverschluss durch Schlämmung

Kleine Fehlstellen, wurden vorher bis zum gesunden Werkstein ausgearbeitet und gesäubert und mit einem geeigneten mineralischen Steinrestauriermörtel oberflächenbündig wieder verschlossen. Nicht mehr festhaftende, lose Schalen wurden teils abgebaut und wieder angesetzt. Der Verschluss von Oberflächen, Rissen und Schalen erfolgte mit einem farblich angepassten dünn-schichtigen System. Auf großflächige Ergänzungen wurde weitestgehend verzichtet. Statt dessen wurden vorrangig Schlämmungen der Schadstellen favorisiert.

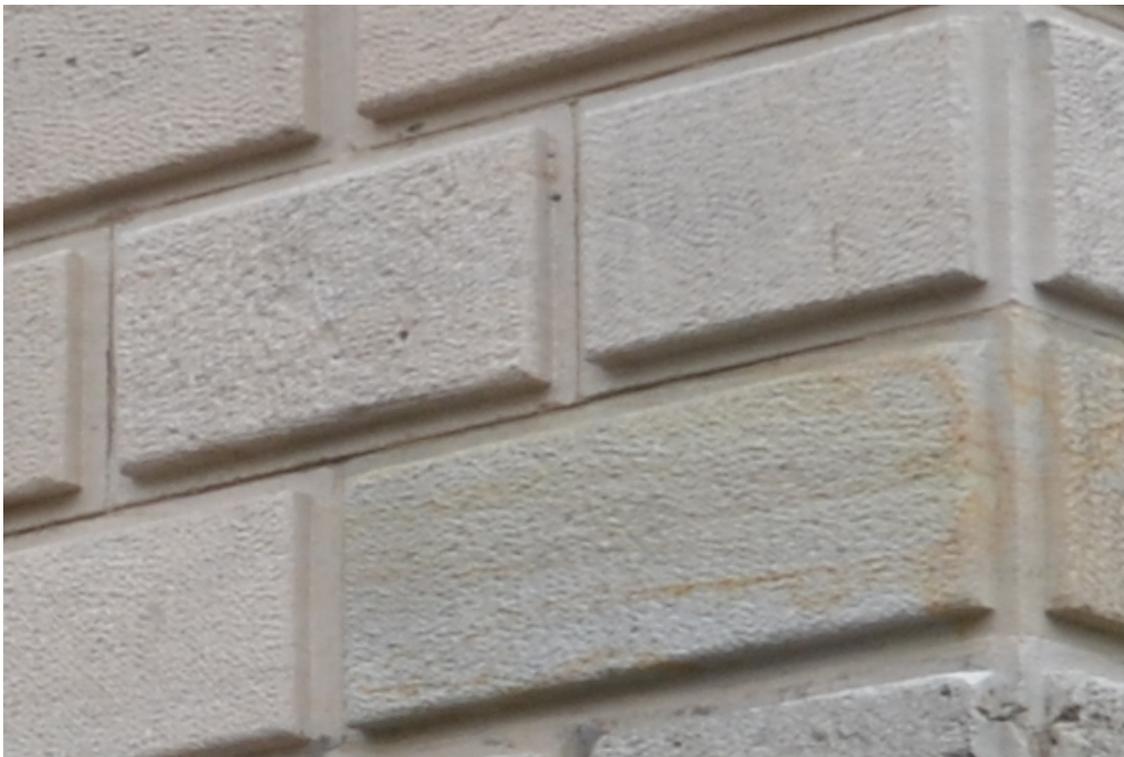
Nord-Ost

fertig gefugt Fläche

Als Fugenmörtel ist ein kalkhaltiger Trockenmörtel zum Einsatz gekommen dieser wurde eingebracht und nach leichter Ansteifung angekratzt.

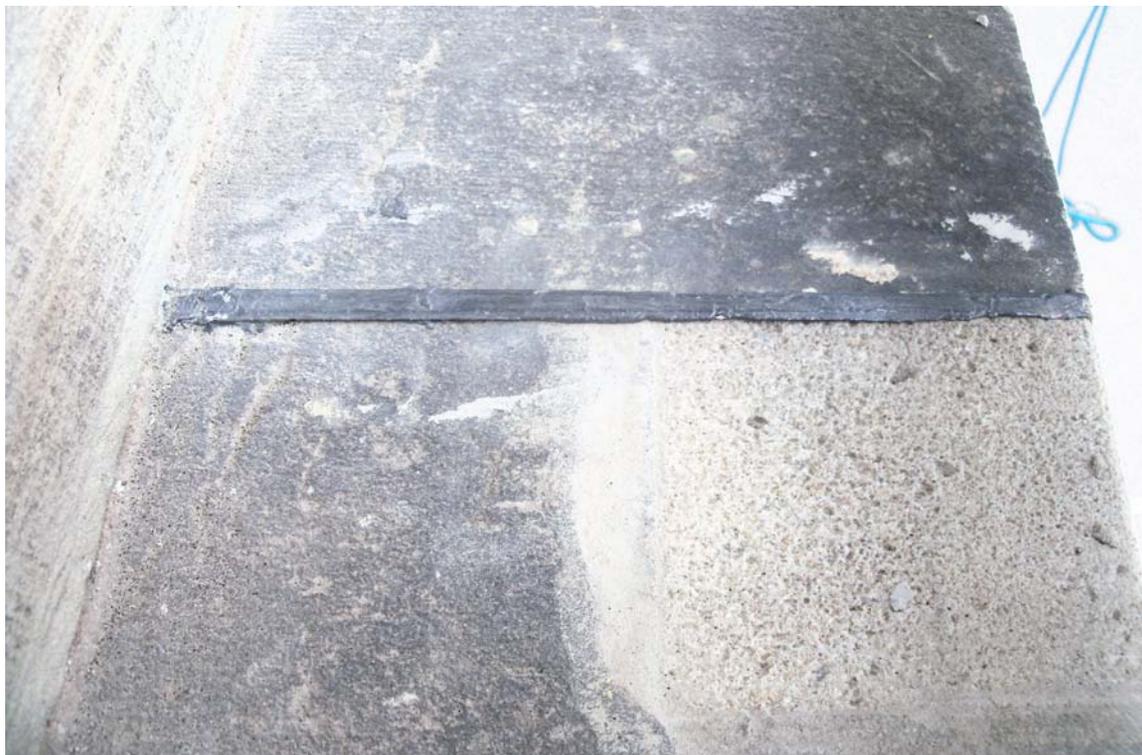
Gurtgesims

Bleiverfugung

In wasserführenden Bereichen wurden die Bauteilfugen mit Blei vergossen und verstemmt. Diese Art der Verfugung ist haltbarer gegen Witterungseinflüsse als eine herkömmliche mineralische Fuge.

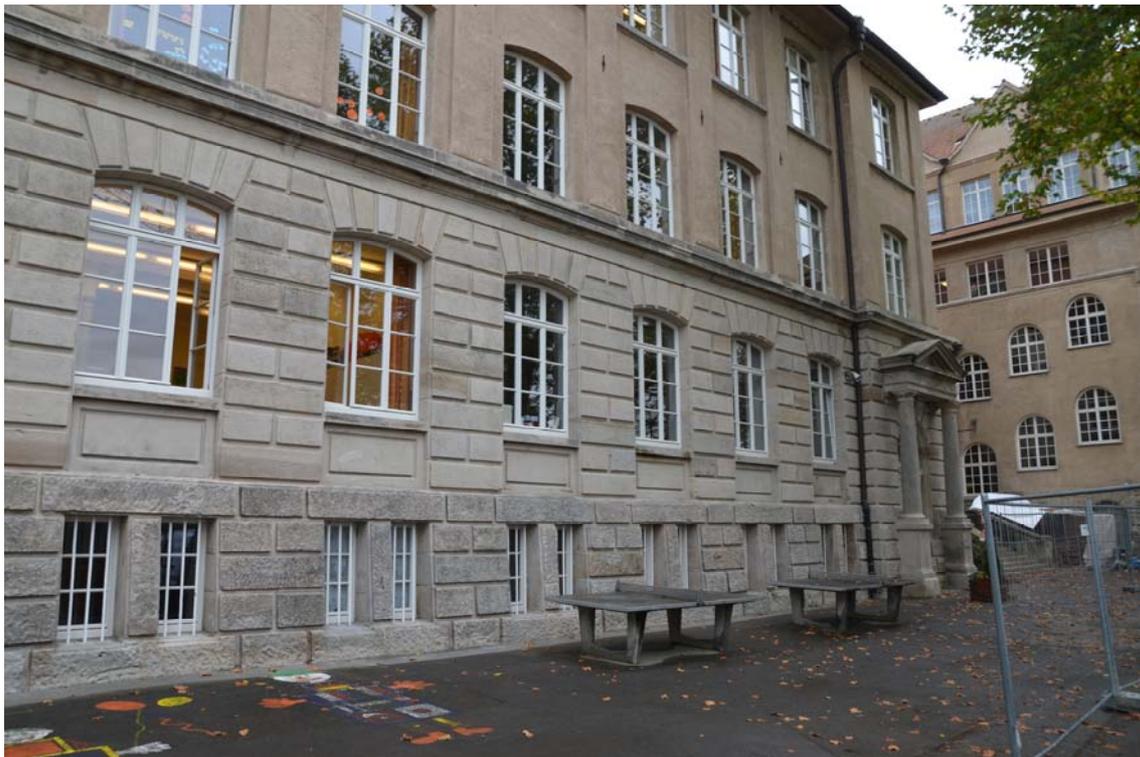
Nord-West
Fassade
Endzustand

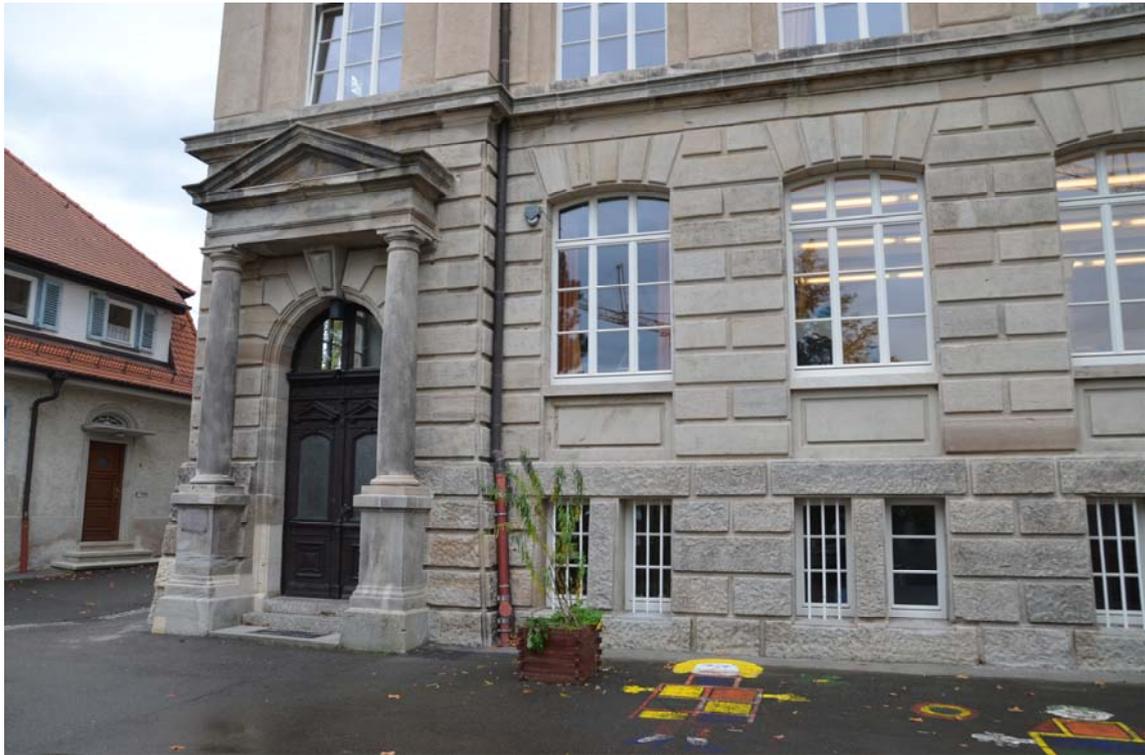
Nord-West
EG
Endzustand

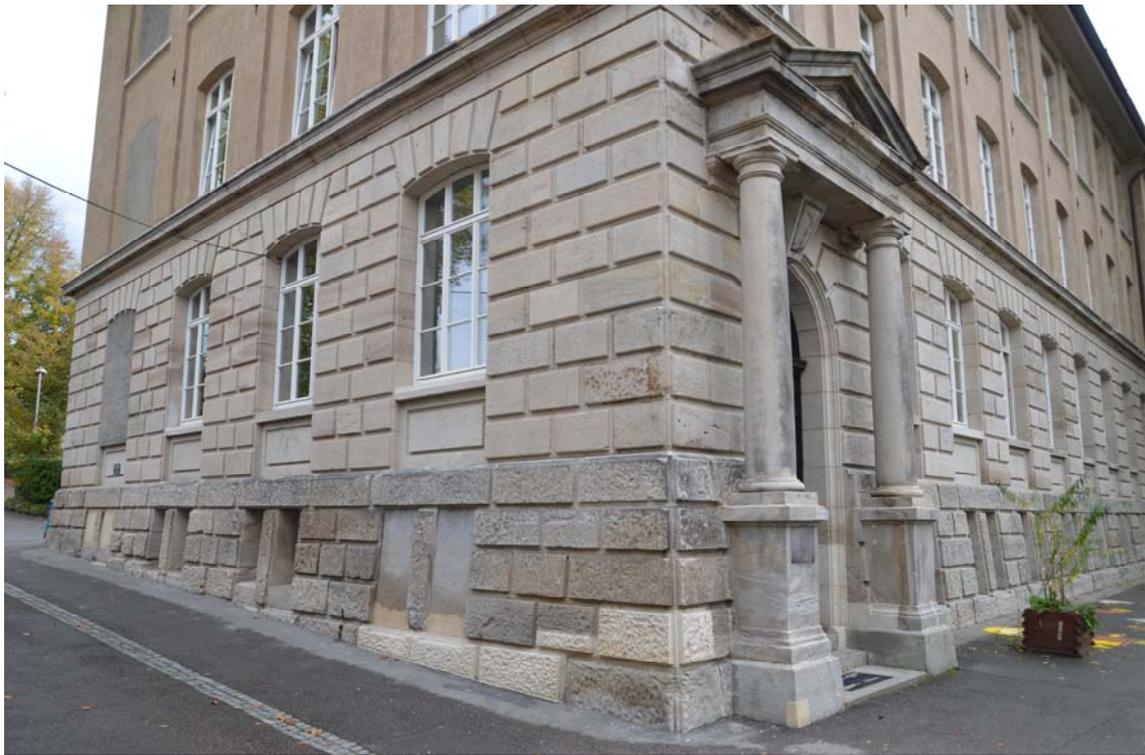
Nord-Ost
EG
Endzustand

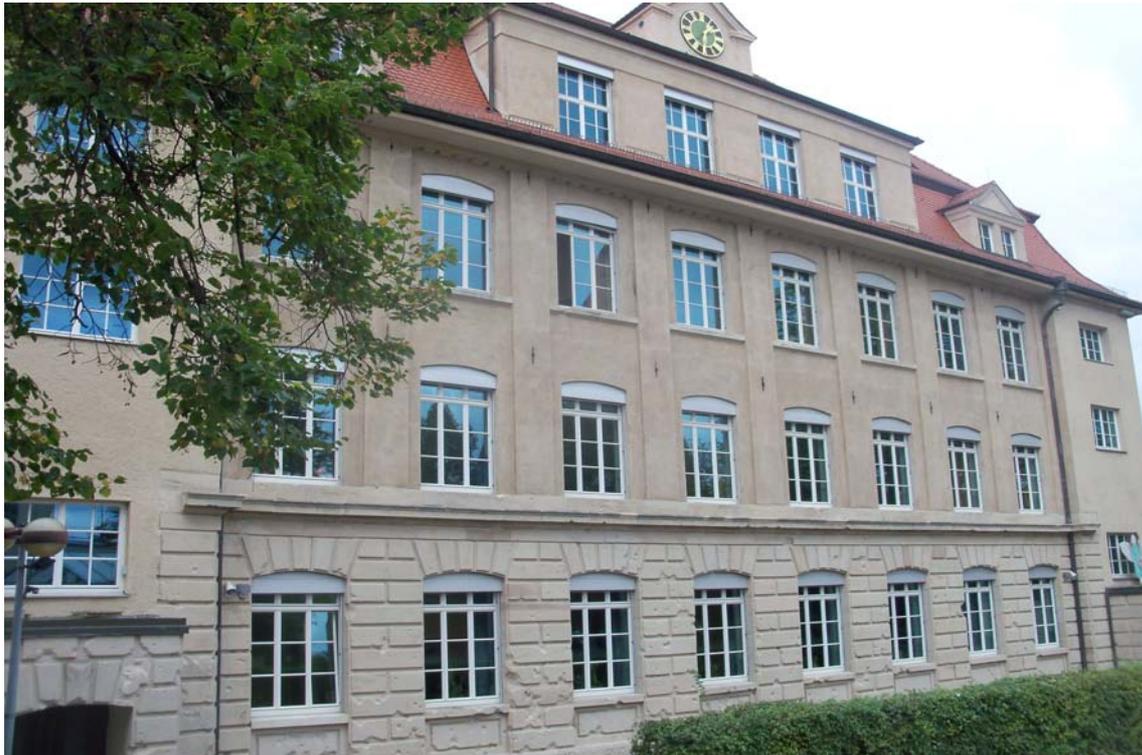
Süd-Ost
EG
Endzustand
