# Dokumentation

## Trinitatiskirche

### 09661 Hainichen

**Sanierung der Klinkerfassade  
Bereich 2 und 3**

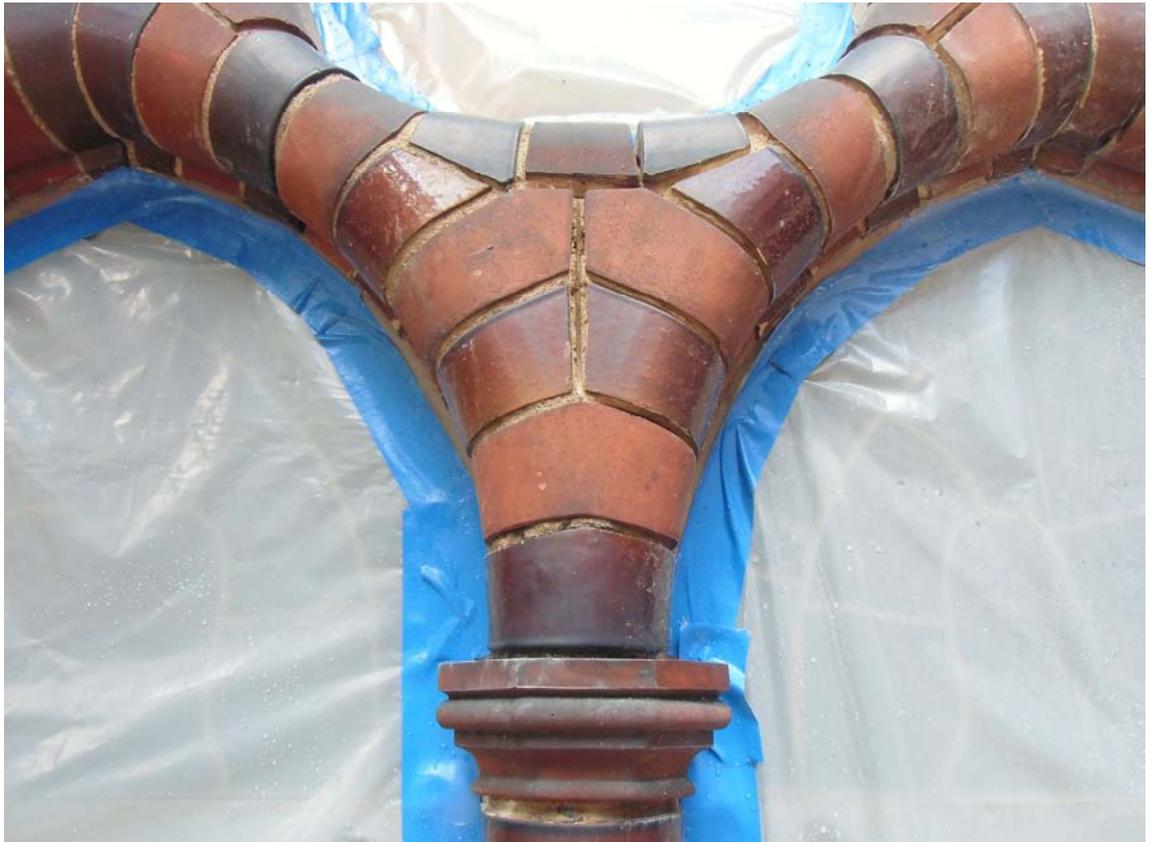
Bereich 3  
Fensterbogen  
Fensterschutz / Folie

Alle Portale, Türen und Fenster und andere Öffnungen, sowie die angrenzenden Bereiche wurden durch intensives staub bzw. wasserdichtes Abkleben mittels PE- Folie und teilweise mit Gerüstnetzen umfassend geschützt.

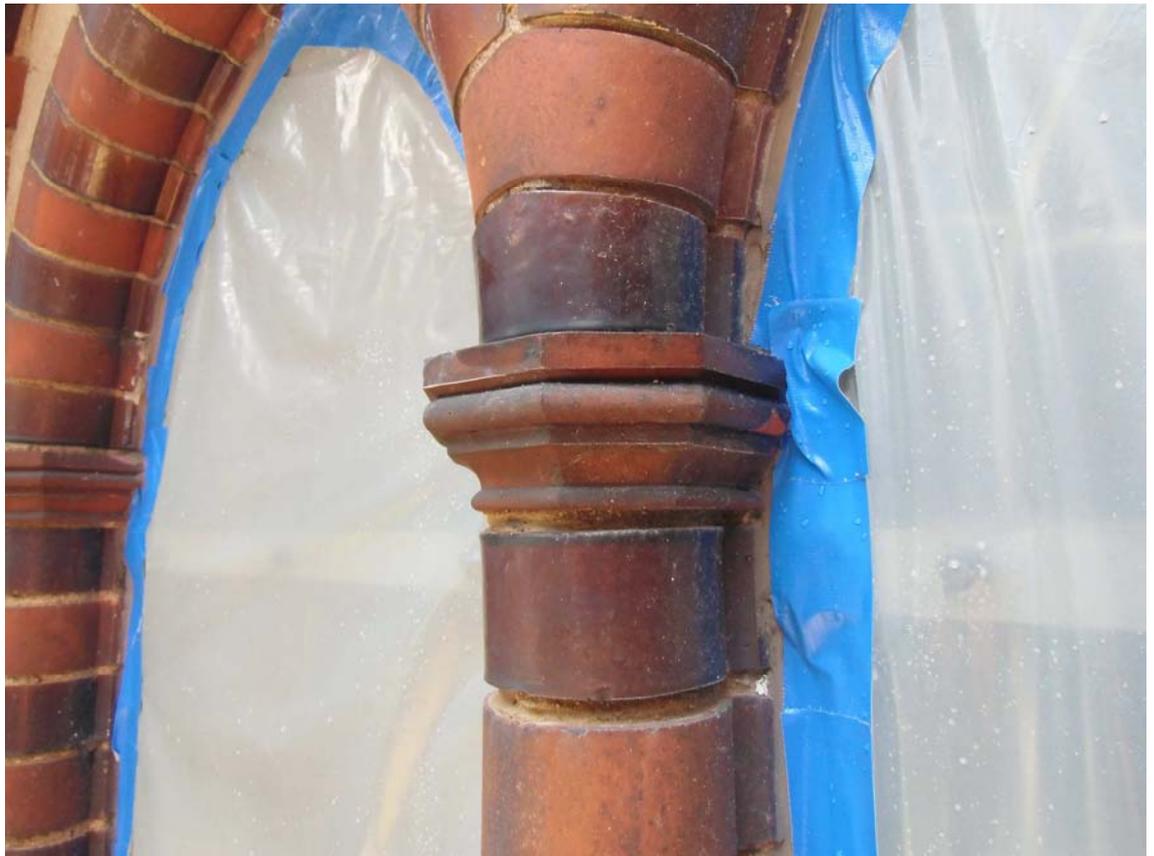
Bereich 4/ Musterachse  
Fensterbogen  
Fensterschutz / Folie

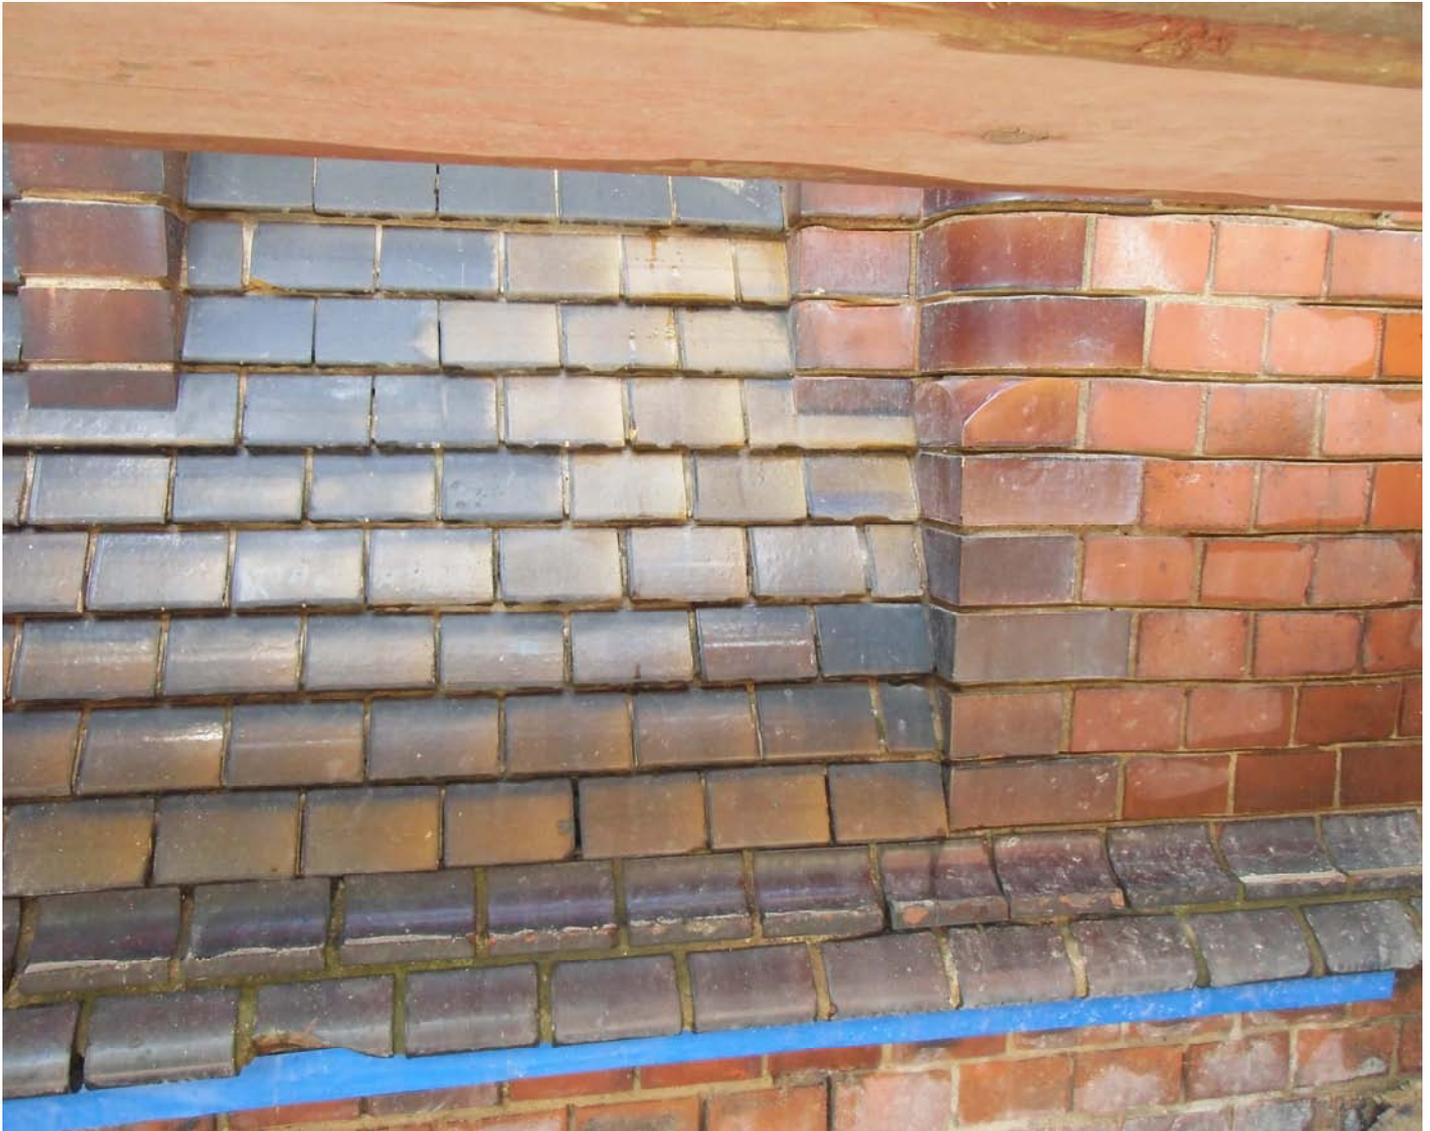
Bereich 4/Musterachse  
Fensterbrüstung / ausgeräumte Fuge

Ungereinigt

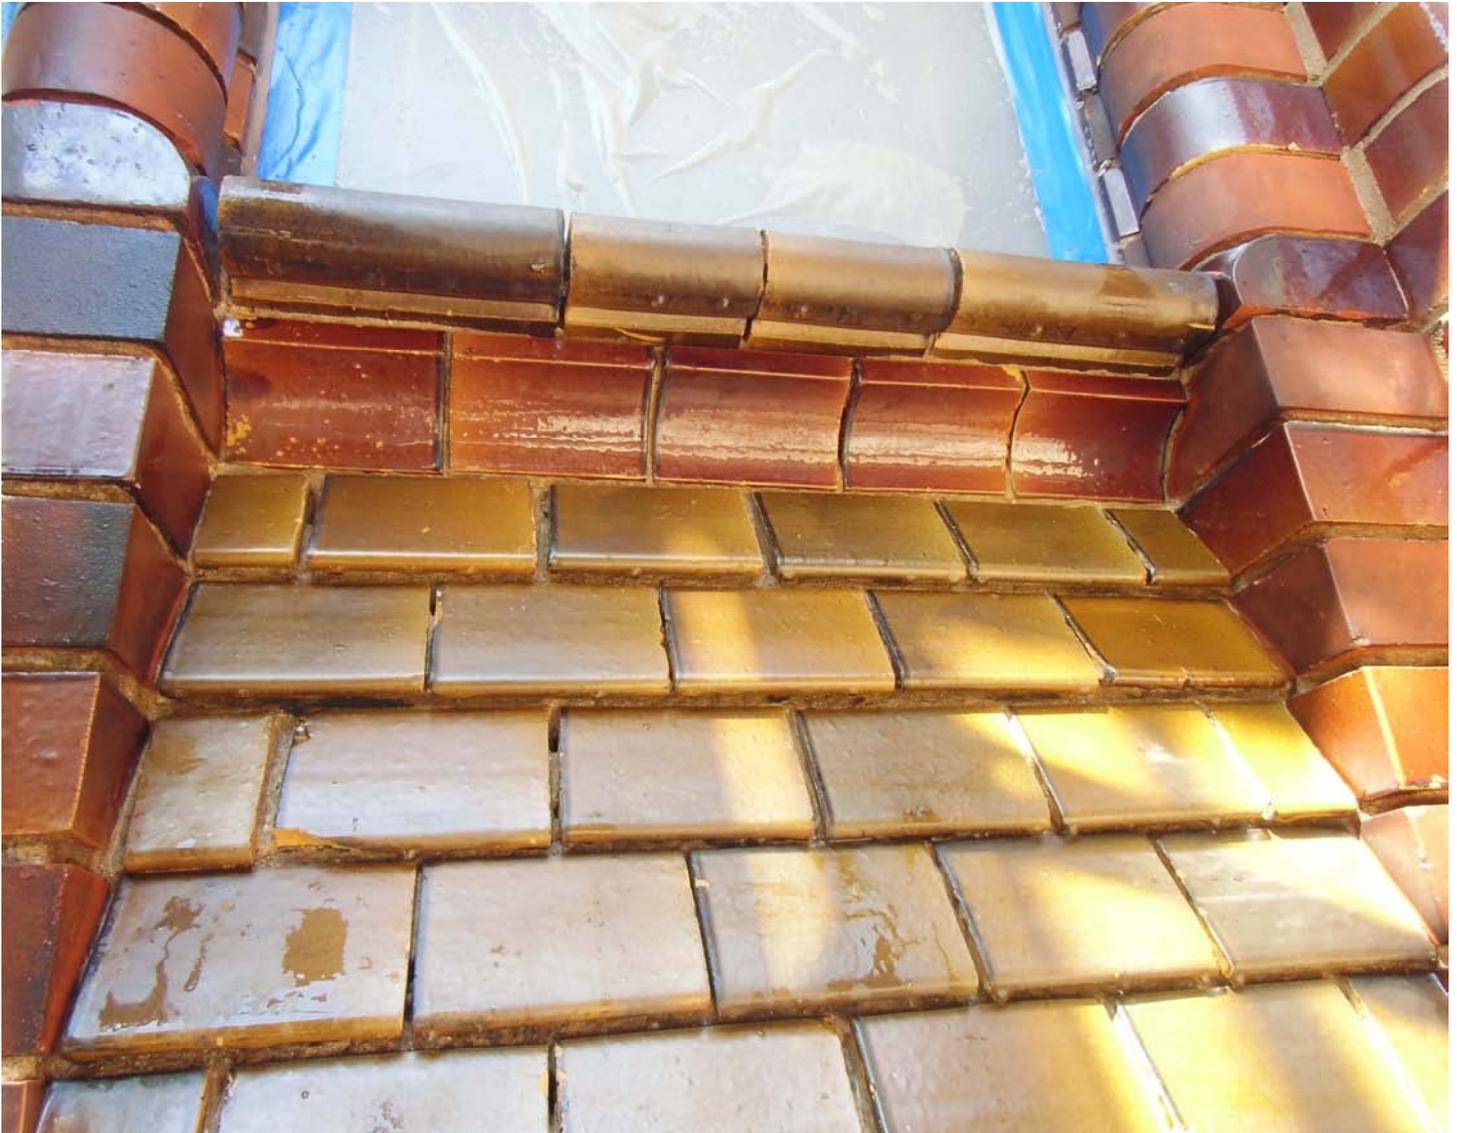
Bereich 4/Musterachse  
Fensterbrüstung  
Gereinigte Fläche

Mit dem Niederdruckpartikelstrahlverfahren (JOS- Verfahren) ist der gesamte Fassadenbereich und abschließend mit Heißwasserhochdruck sorgfältig abgewaschen worden.

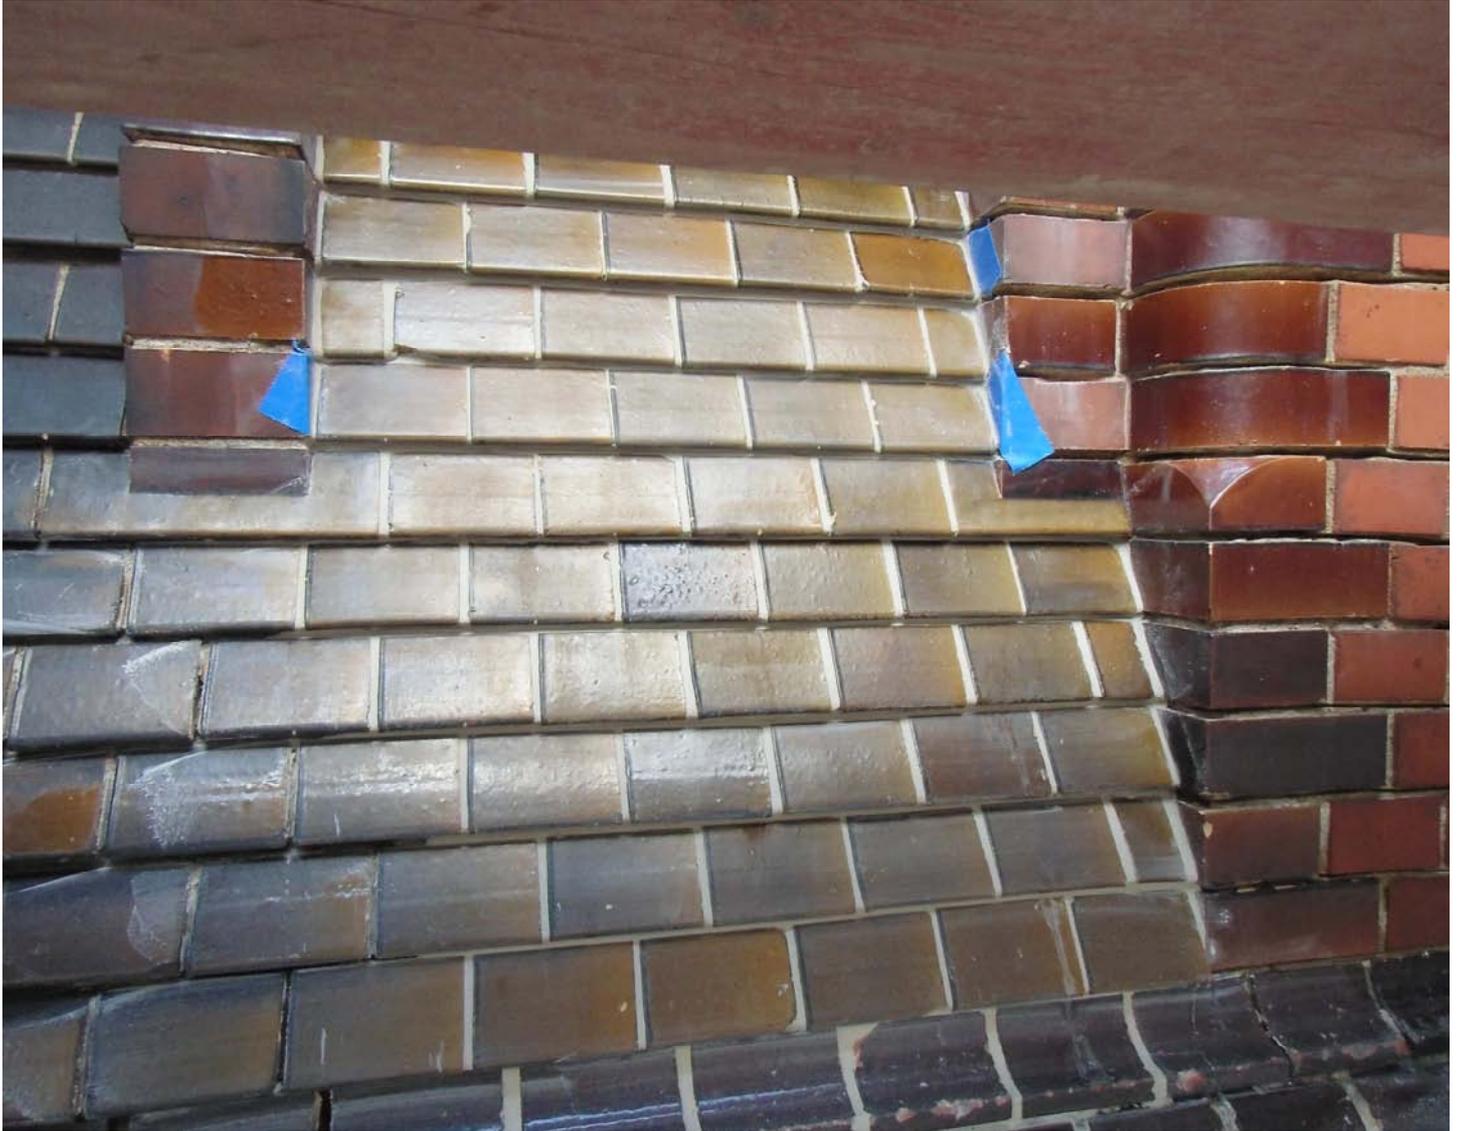
Bereich 4/Musterachse  
Fensterbrüstung  
Verfugung mit Remmers

Die Verfugung mit ECC -Mörtel in den Fensterbrüstungen und Pfeilerschrägen von der Fa.Remmers entsprach nicht den Vorstellungen der Bauleitung und der Bauherrschaft was die Farbe und Struktur des Mörtels betraf.

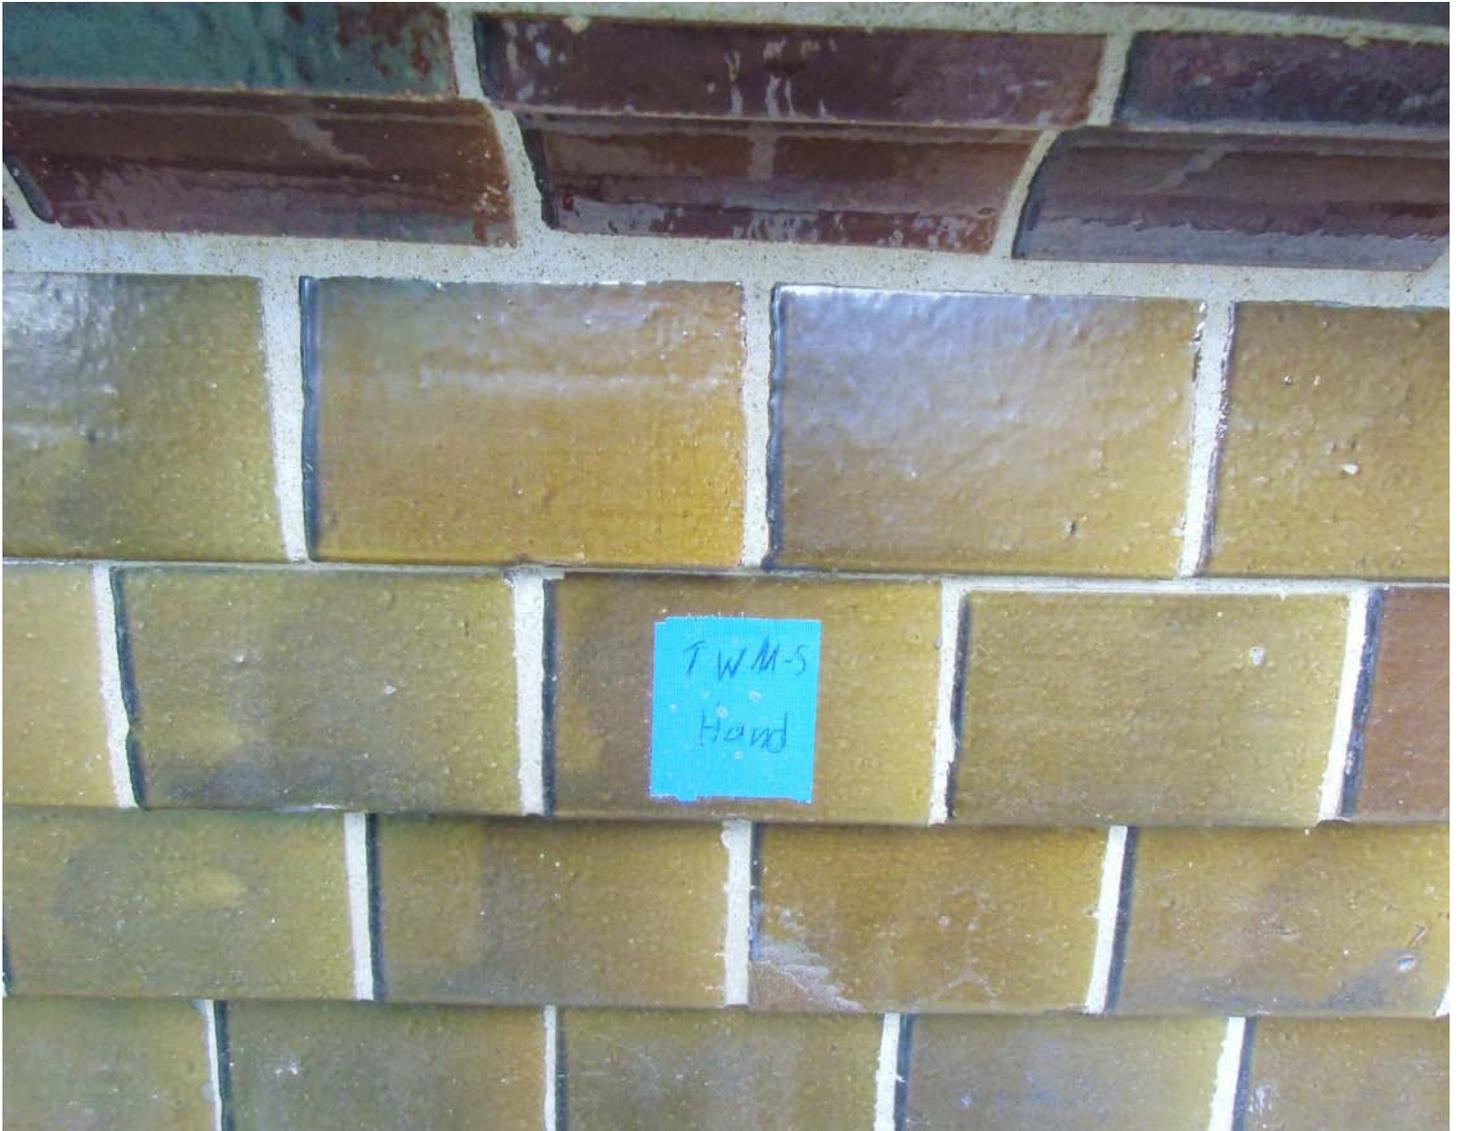
Bereich 4/Musterachse  
Fensterbrüstung  
Verfugung mit Hand TWM-S Tubag

Die zweite Musterfläche wurde mit TWM - S Mörtel der Fa.Quickmix ausgeführt und wurde von der Bauherrschaft und der Bauleitung zur Verarbeitung freigegeben.

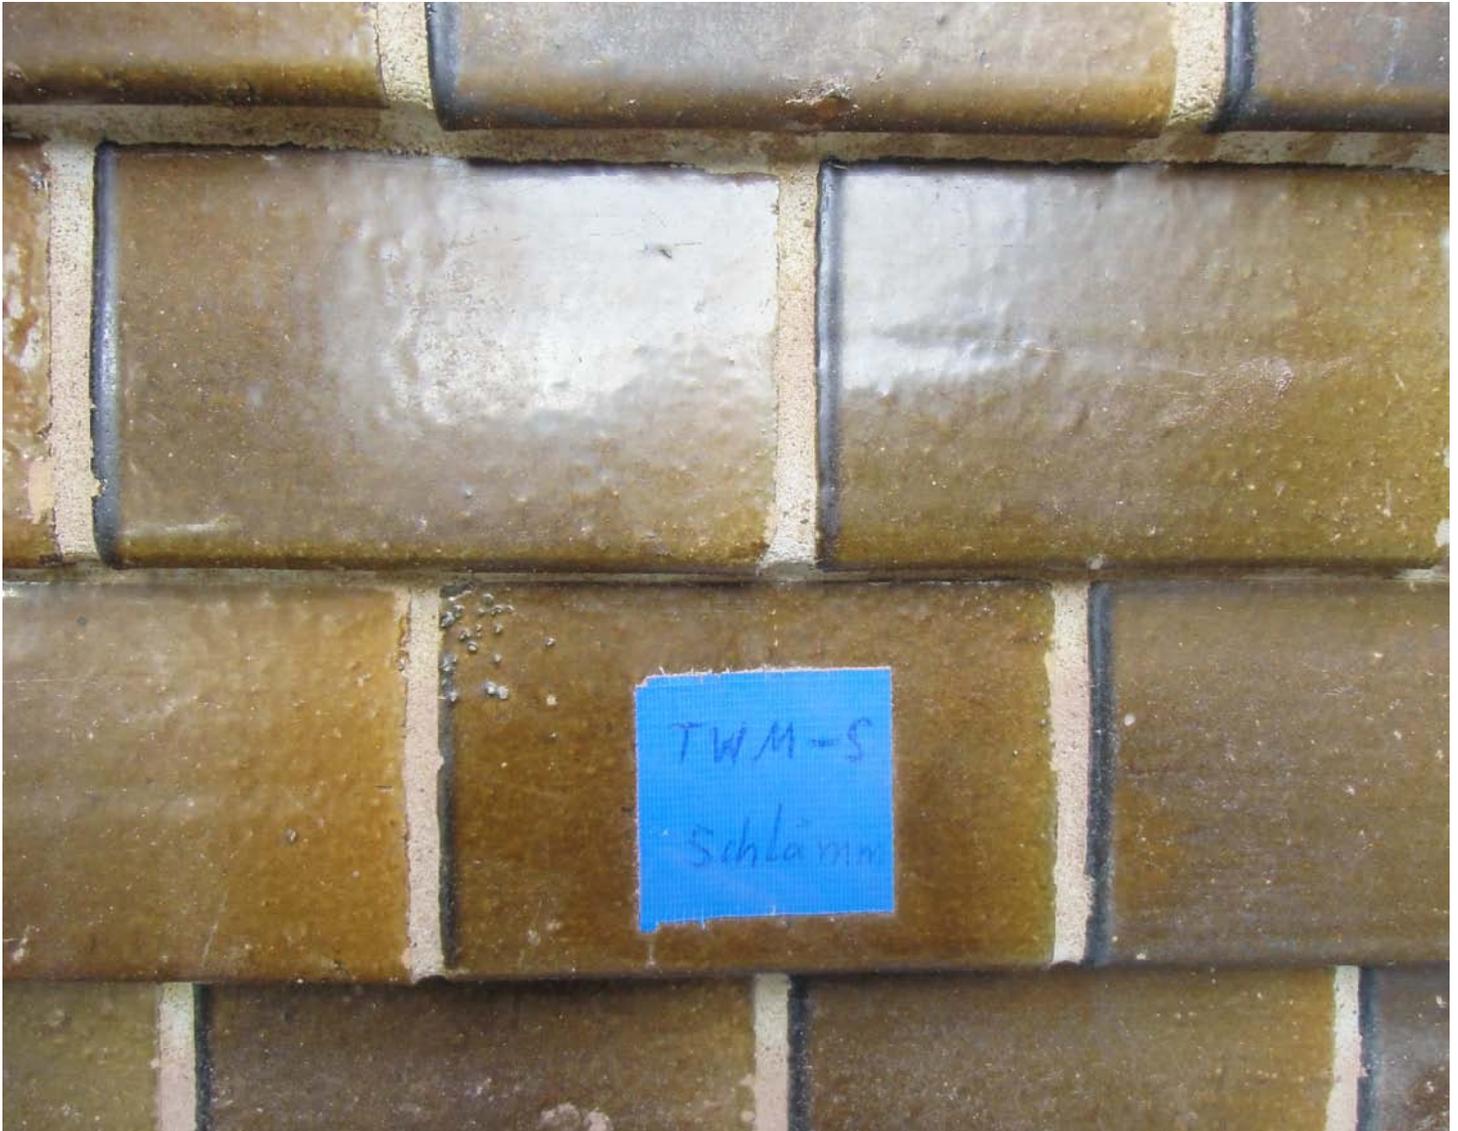
Bereich 4/Musterachse  
Fensterbrüstung  
Verfugung—Schlämme TWM-S Tubag

In die Fugen wurde eine haftschlämme eingebracht,anschließend erfolgte eine Schlämmverfugung mit TWM-S ( Trass Werksmörtel )der Fa.Quickmix ,incl.einer Reinigungvon Hand.

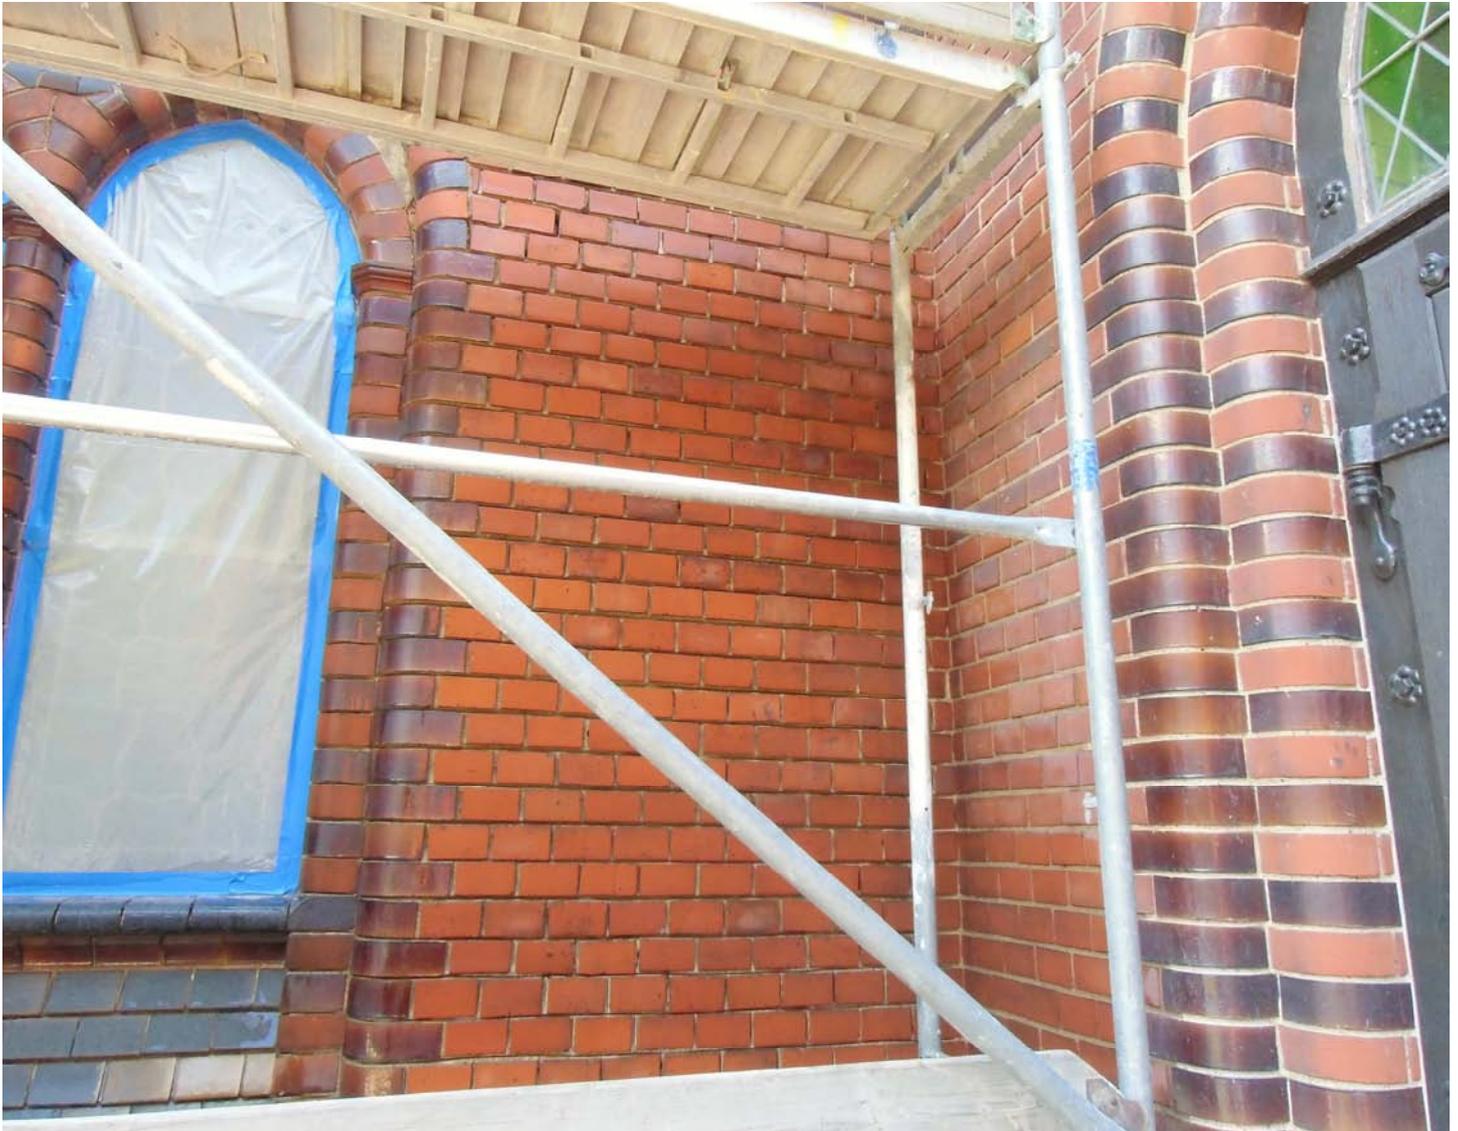
Bereich 4 Musterfläche

Fugensanierung  
Ausgeräumte Fuge

Im Objekt wurden die Lager- und Stoßfugen per Hand( Kellenfugung) im Bereich von glatten Mauerflächen und profilierten Formsteinen je nach Notwendigkeit ausgeführt. Hierzu wurden die Fugen mittels Trennschneider bis zur gesunden Tiefe, mindestens aber auf 3 cm geöffnet, ausgearbeitet, gereinigt und mit werkseitig eingefärbten, mineralischen Fugemörtel flächenbündig wieder verschlossen.

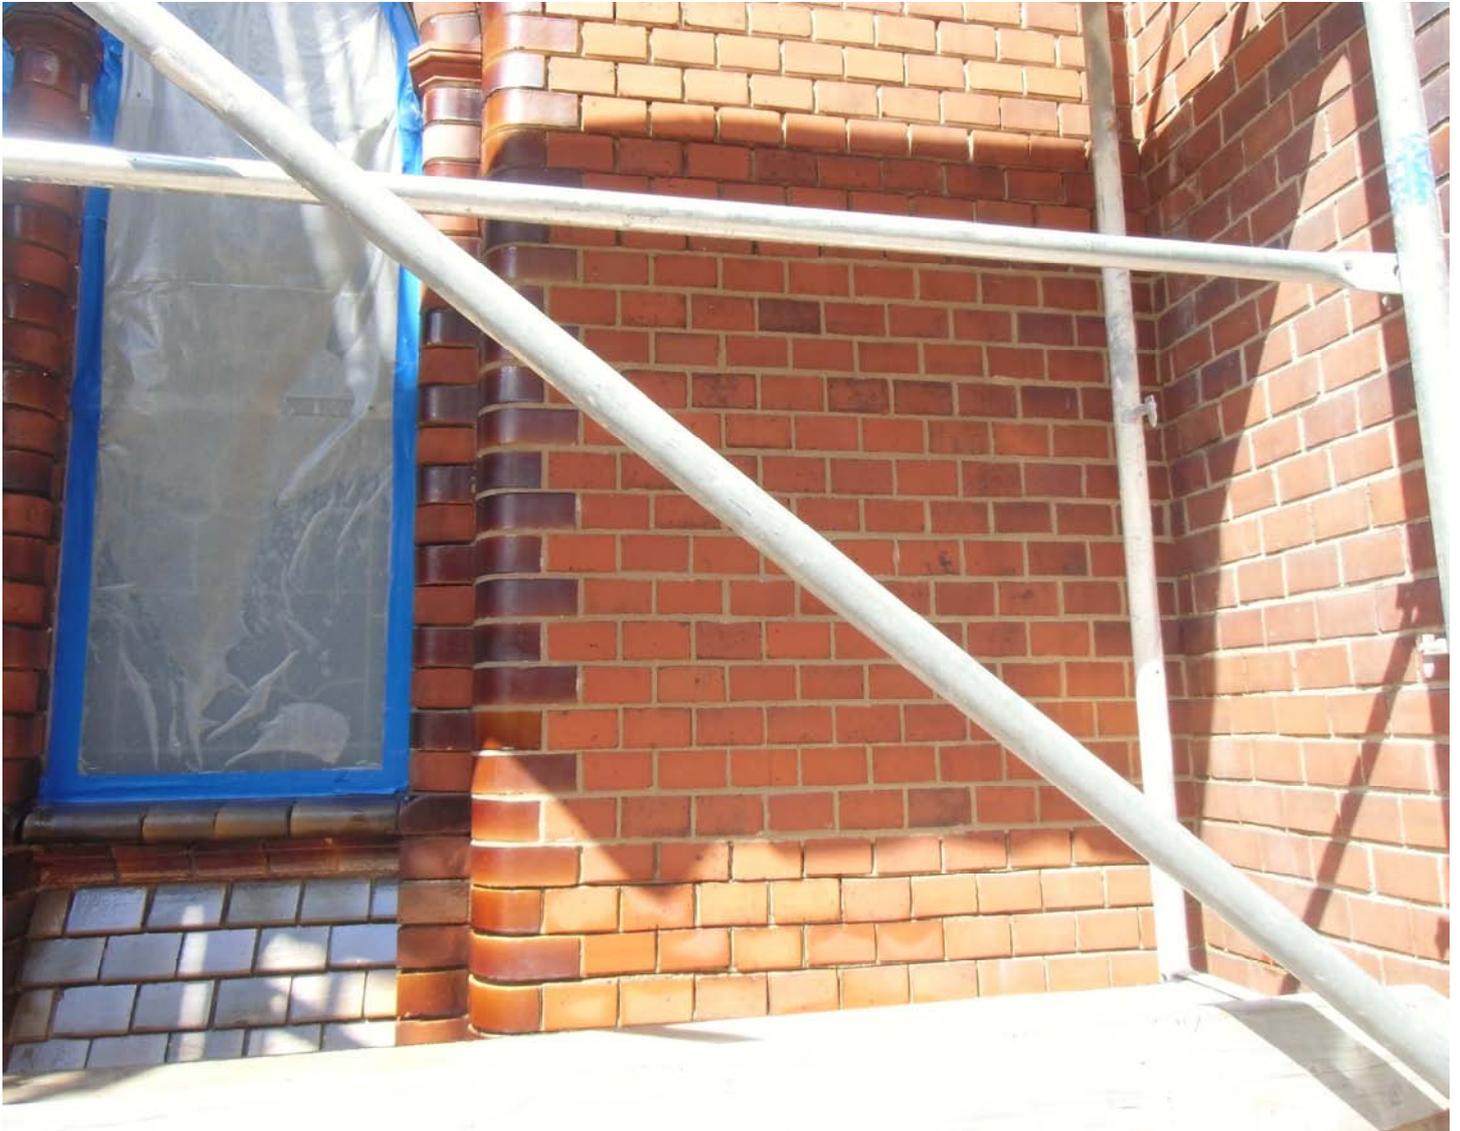
Bereich 4 Musterfläche

Fugensanierung  
Eingebrachte Fuge

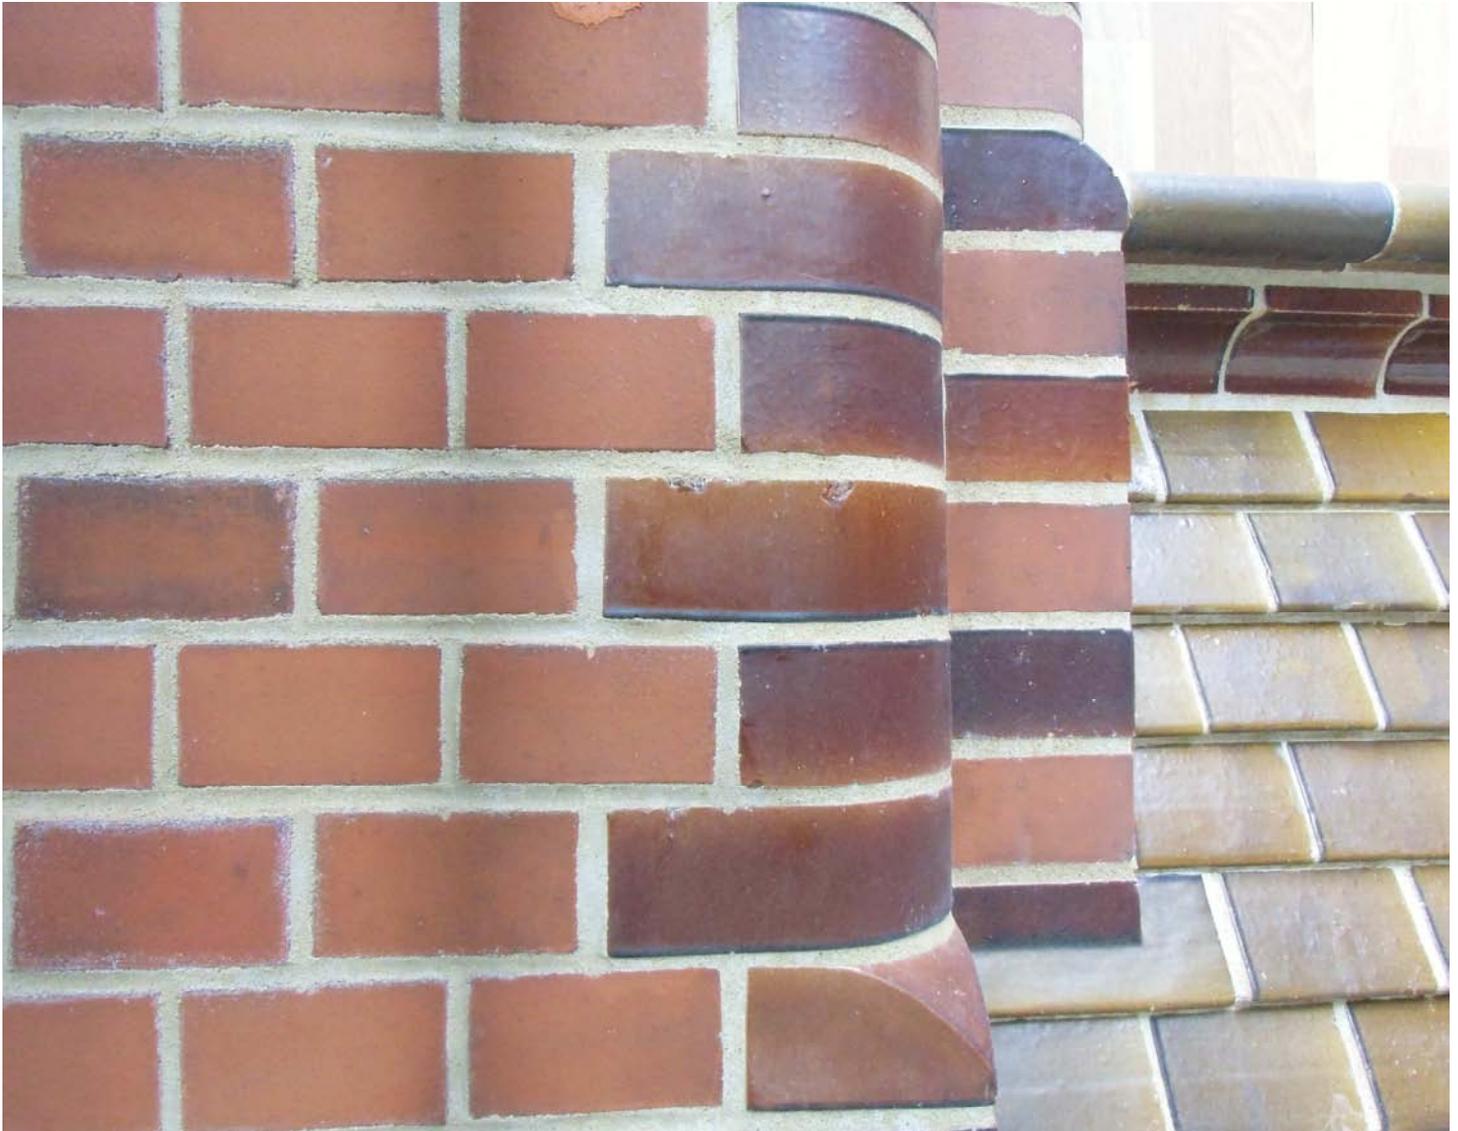
Bereich 4 Musterfläche

Fugensanierung  
Eingebrachte Fuge / Bestätigtes Muster

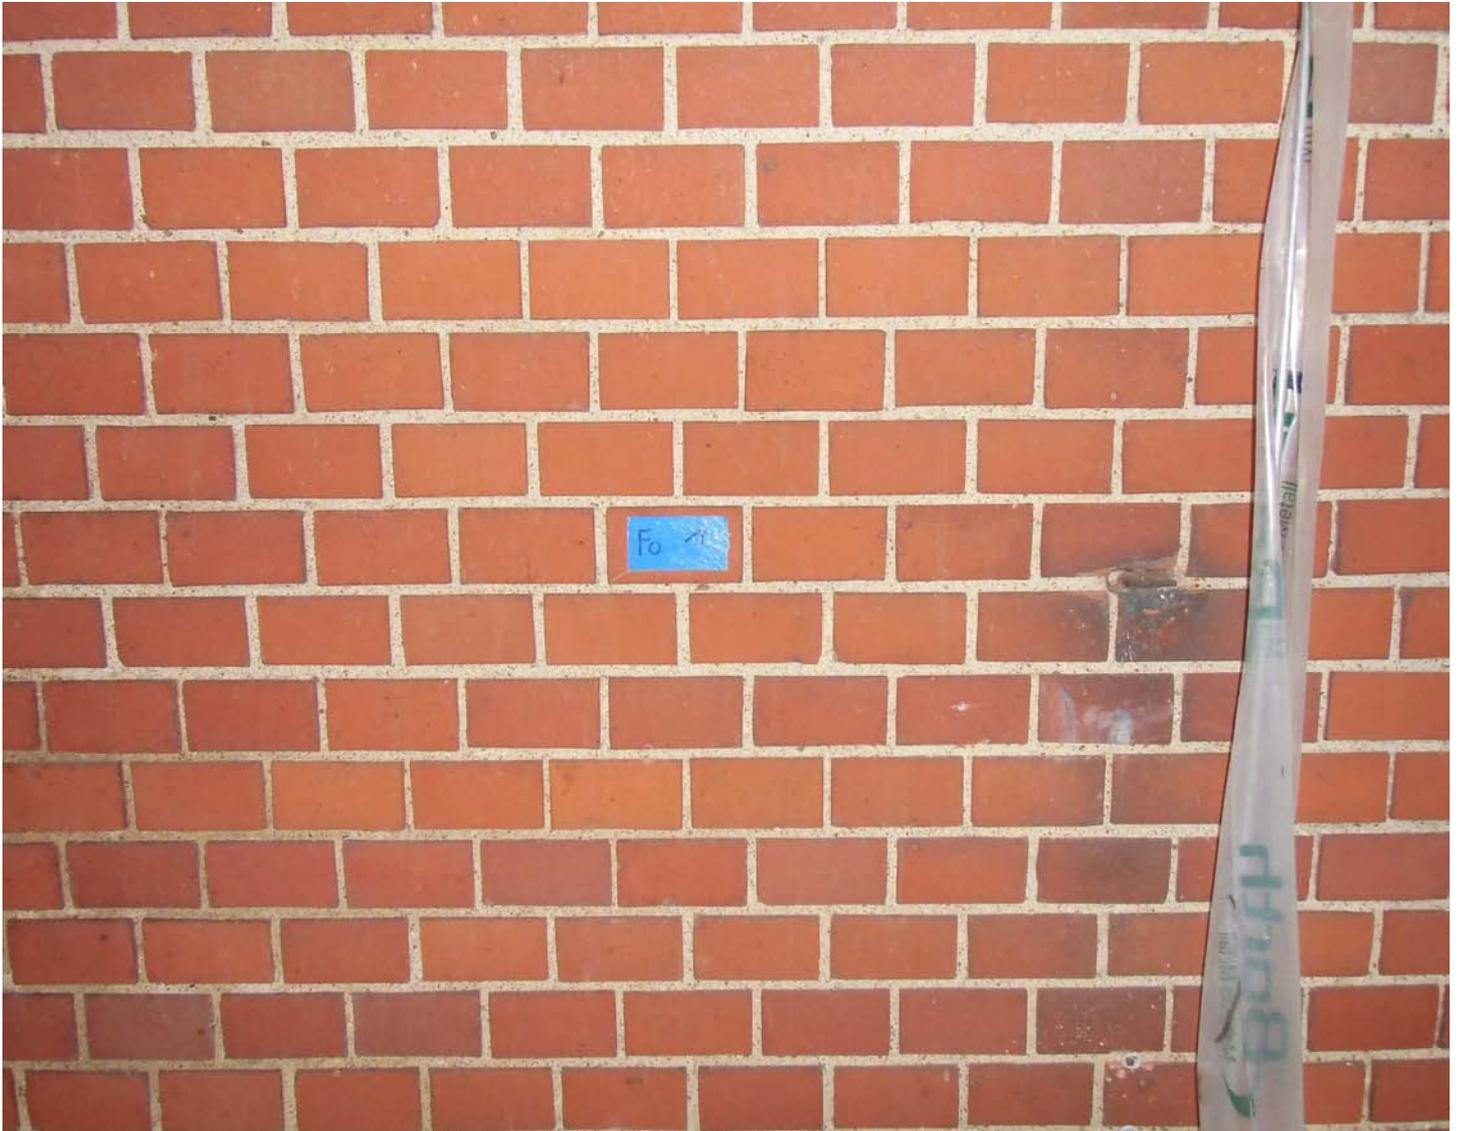
Bereich 2  
Ansicht 2.13  
Reinigung  
Reinigung mit JOS

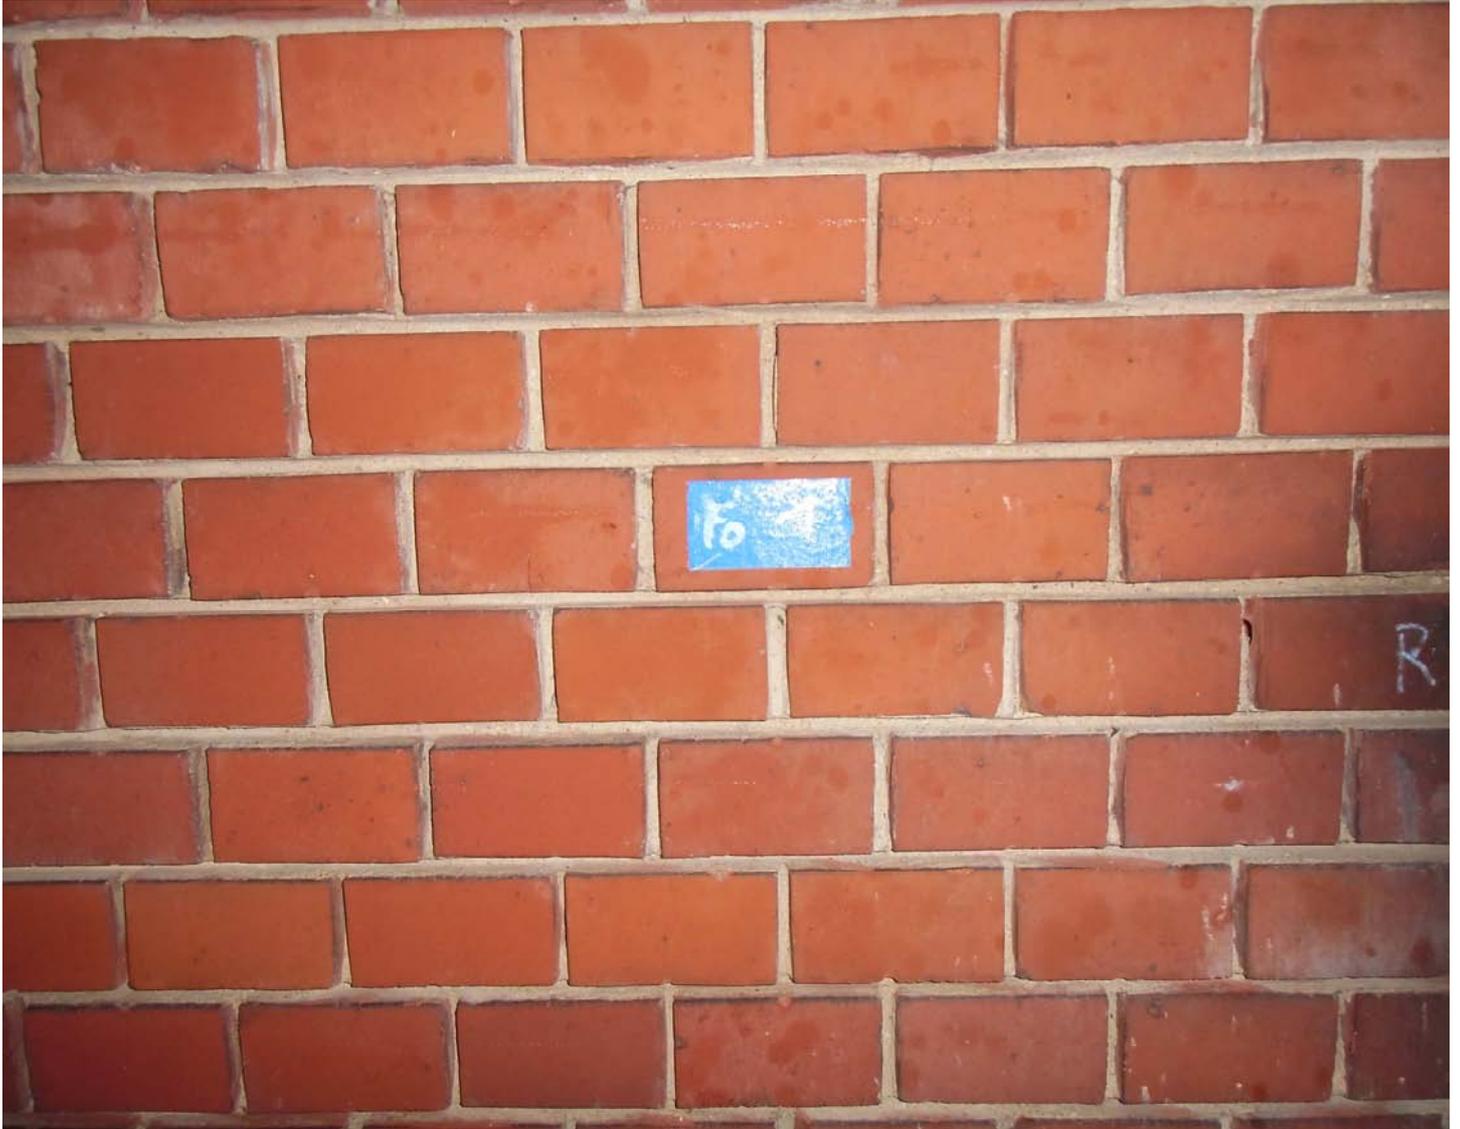
Bereich 2  
Ansicht 2.13  
Fugensanierung  
Fuge ausgeräumt / Kartierung

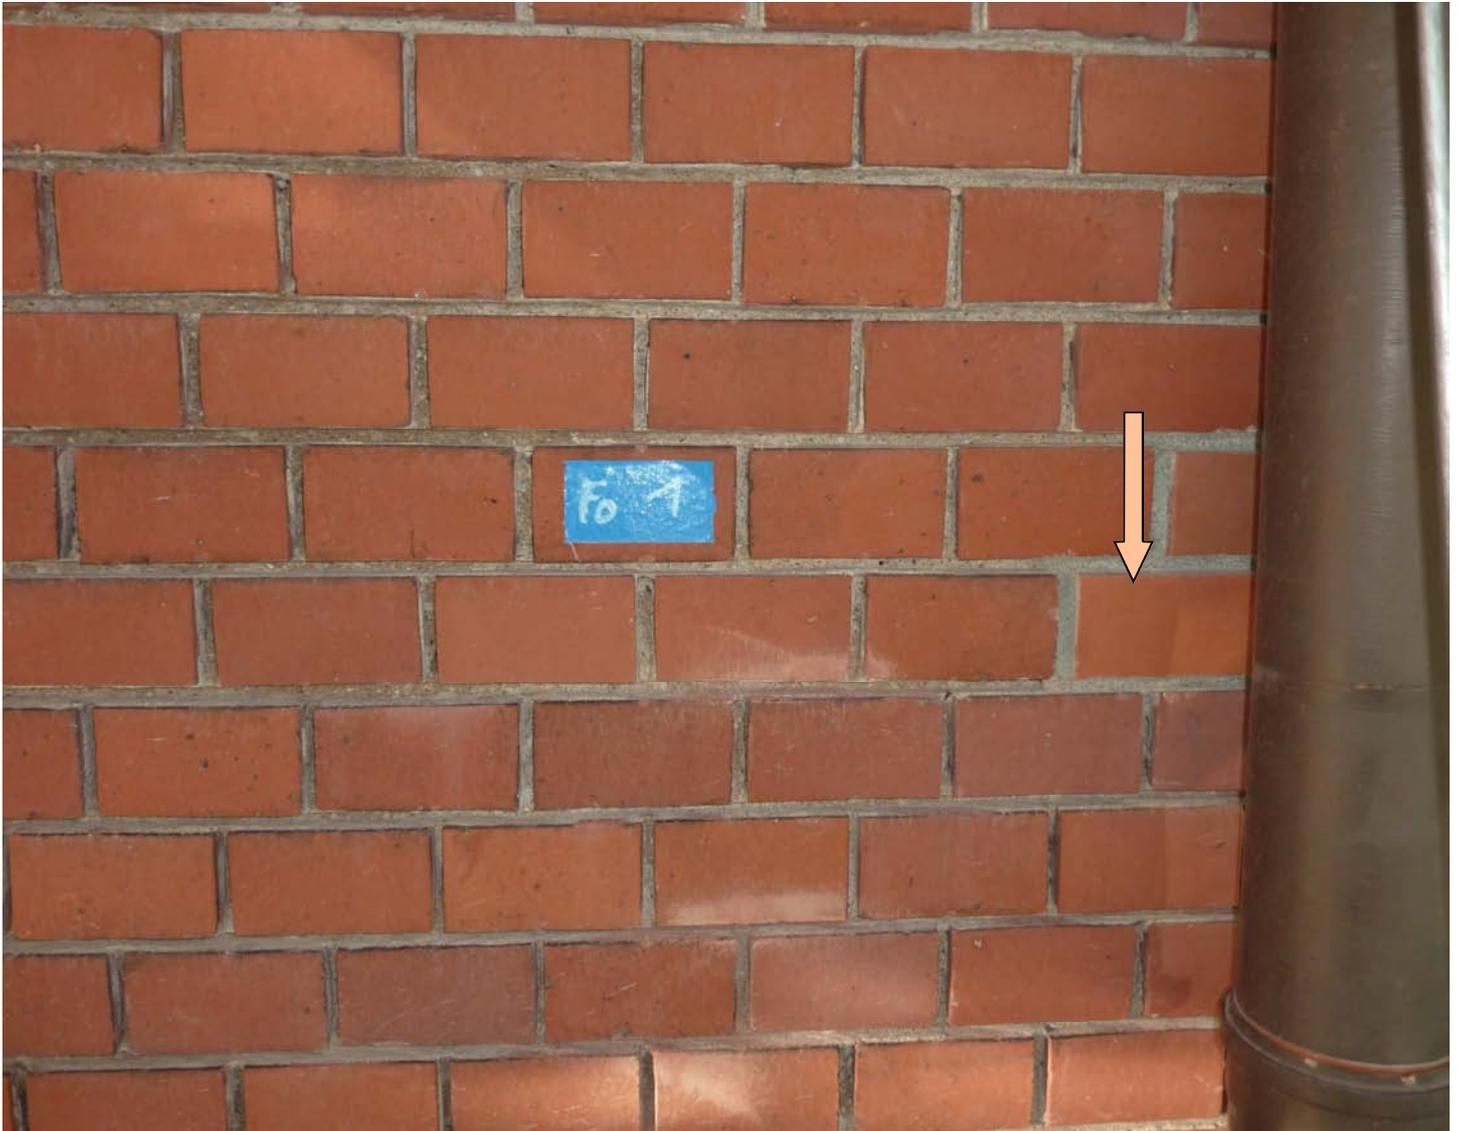
Bereich 2  
Ansicht 2.13  
Klinkeraustausch  
Klinkeraustausch/Antragung

Der Klinker und Formsteine Einbau erfolgte nach Kartierung und Absprache der Bauleitung.

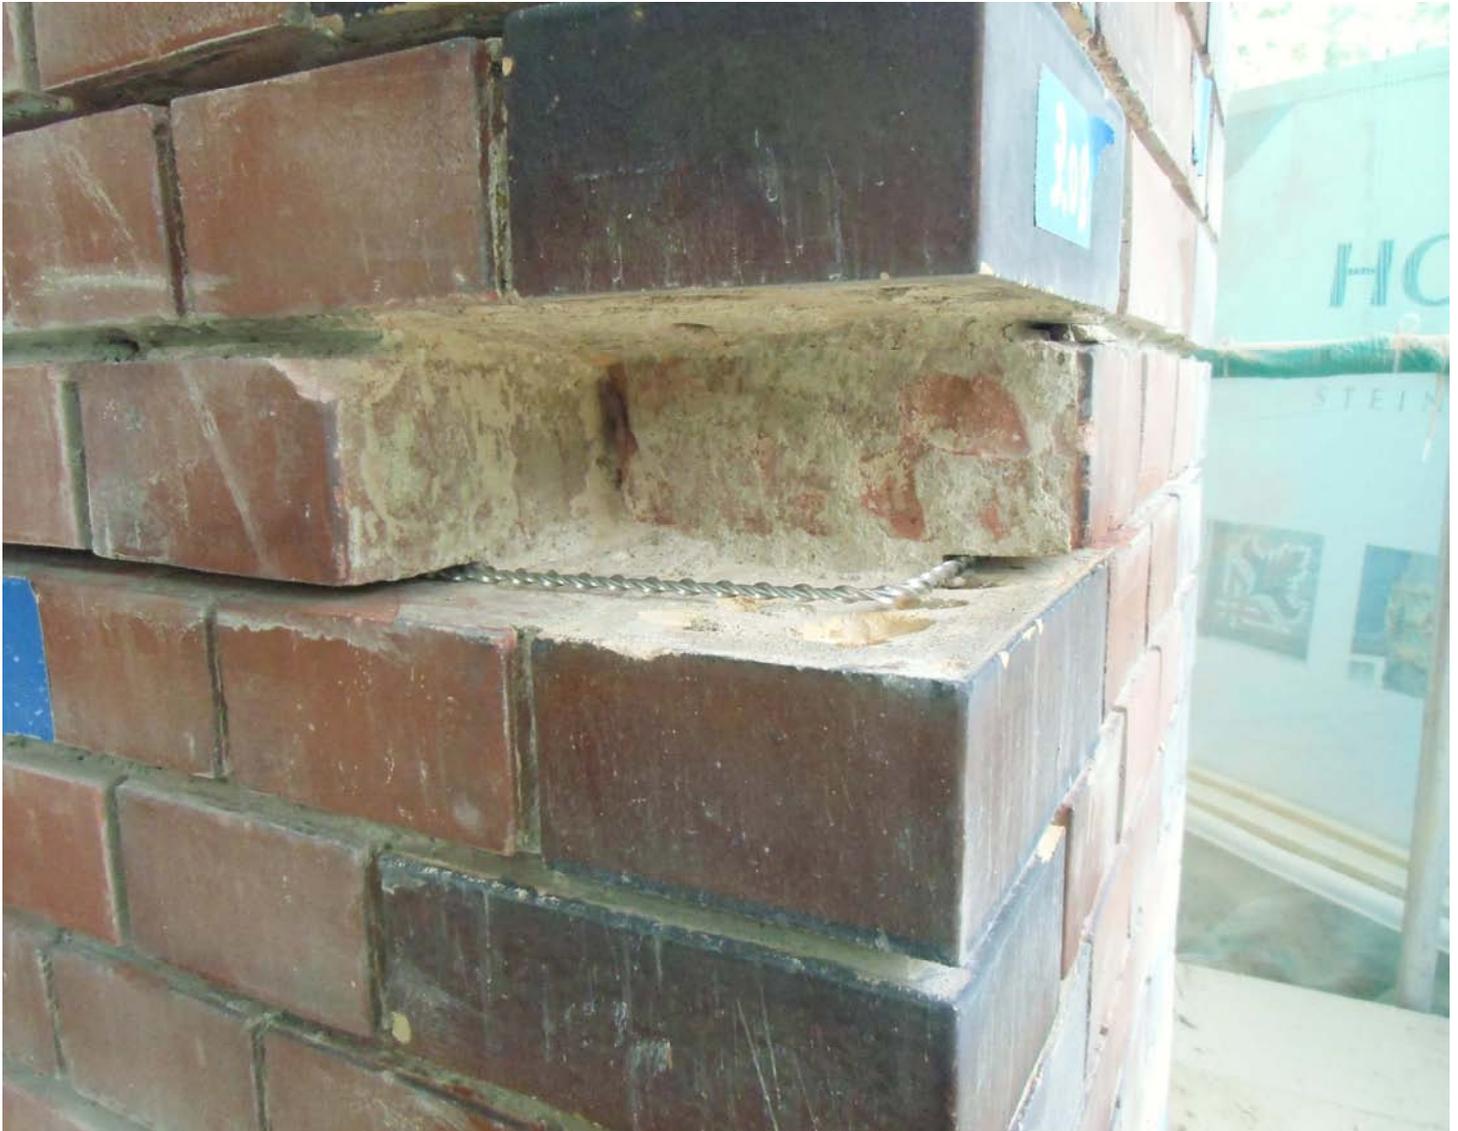
Bereich 3  
Ansicht 3.03  
Rissanierung / Spiralanker  
Eingelegter Spiralanker

Die Rissanierung wurde durch auffräsen der Mauernut ( ca. 7 cm ) horizontal und einbringen der Spiralanker 6 mm mit Ankermörtel ausgeführt.
