# Dokumentation

## Trinitatiskirche

### 09661 Hainichen

**Sanierung der Klinkerfassade  
Bereich 2 und 3**

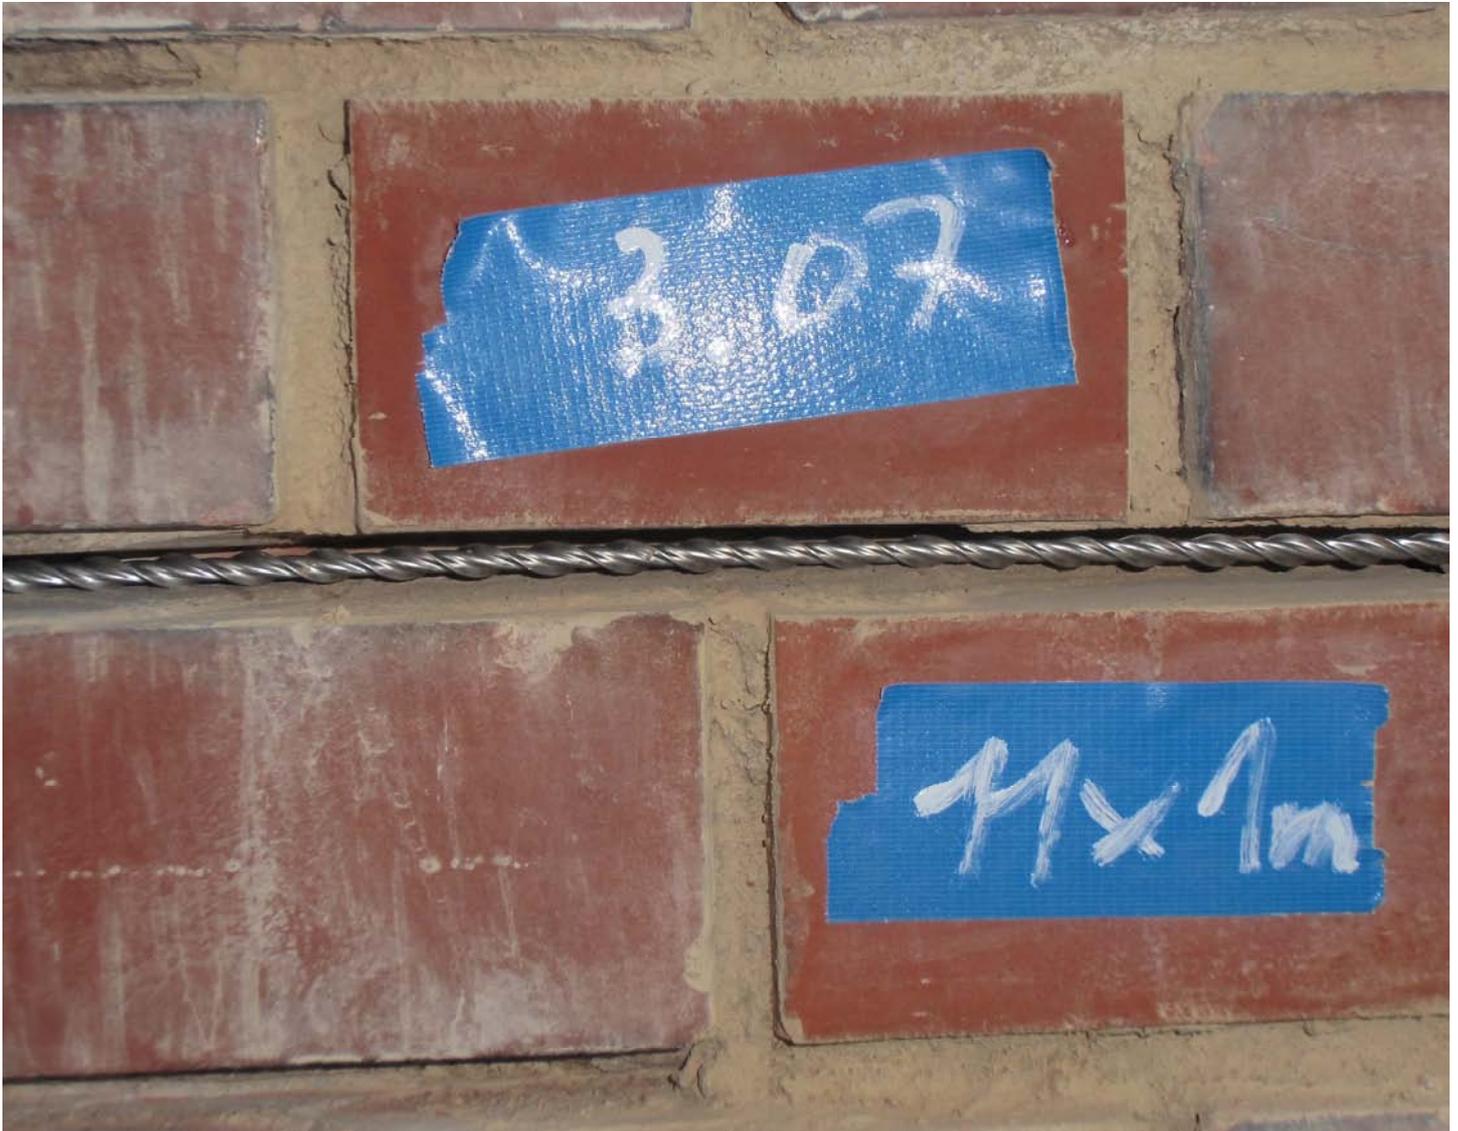
Bereich 3  
Ansicht 3.07  
Rissanierung / Spiralanker  
Eingelegter Spiralanker

Die Rissanierung wurde durch auffräsen der Mauernut ( ca. 7 cm ) horizontal und einbringen der Spiralanker 6 mm mit Ankermörtel ausgeführt.

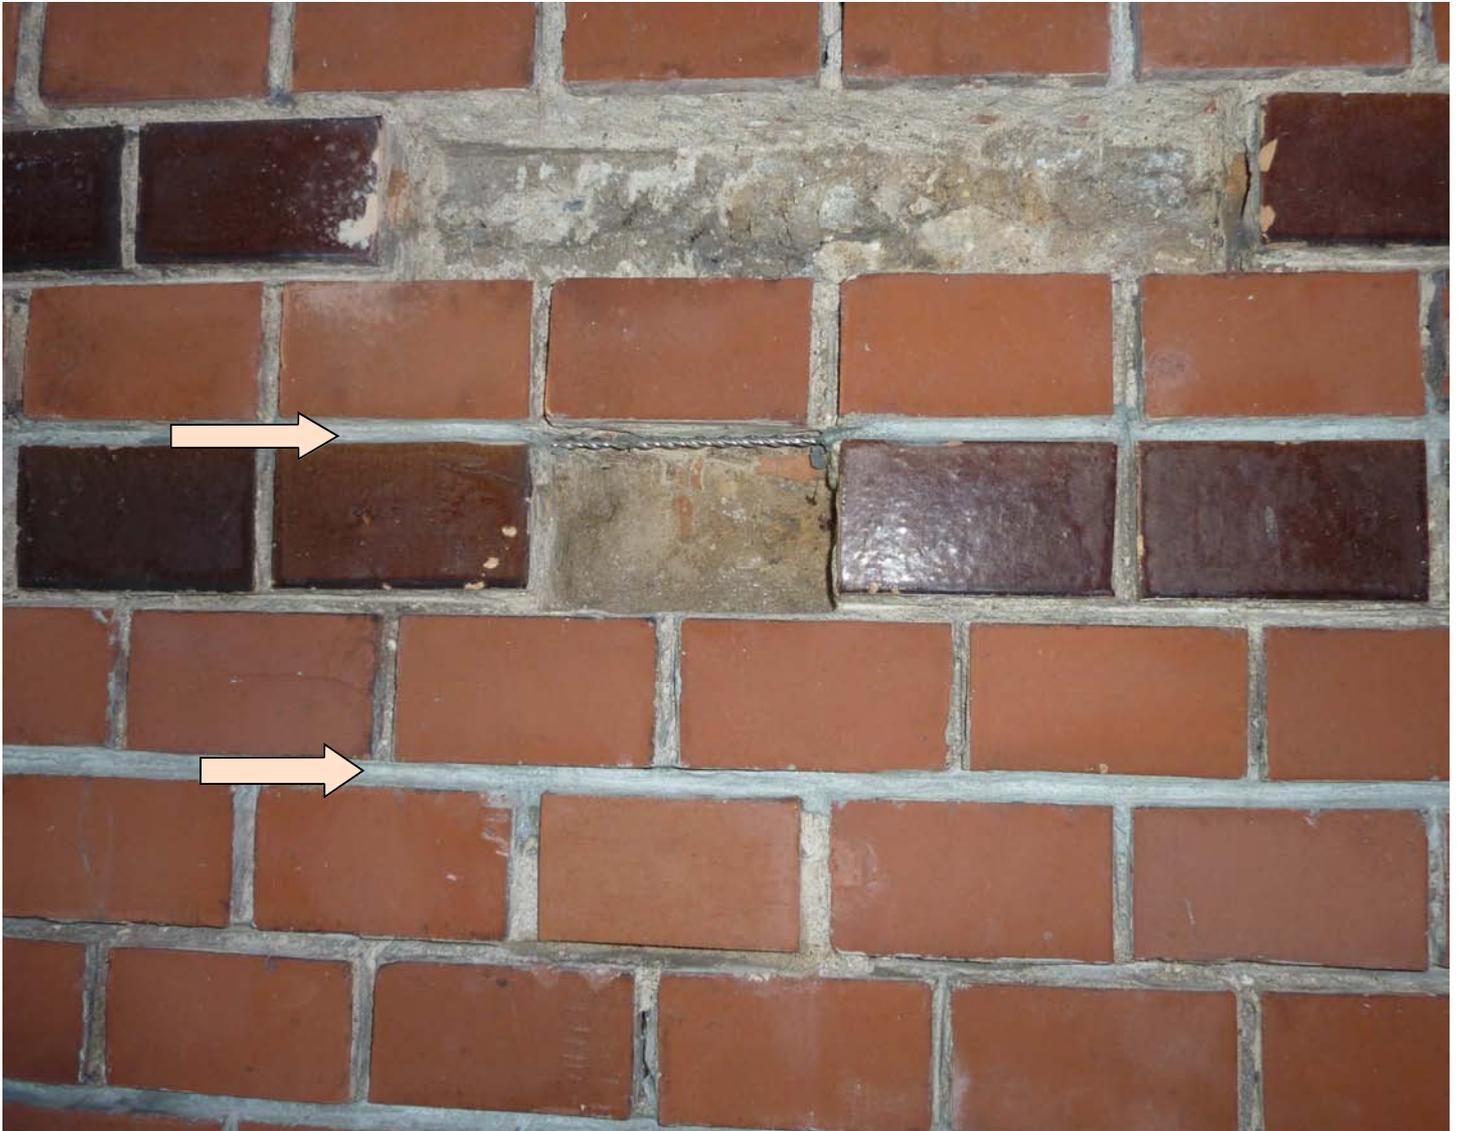
Bereich 3  
Ansicht 3.07  
Rissanierung / Spiralanker  
Verpresster Spiralanker

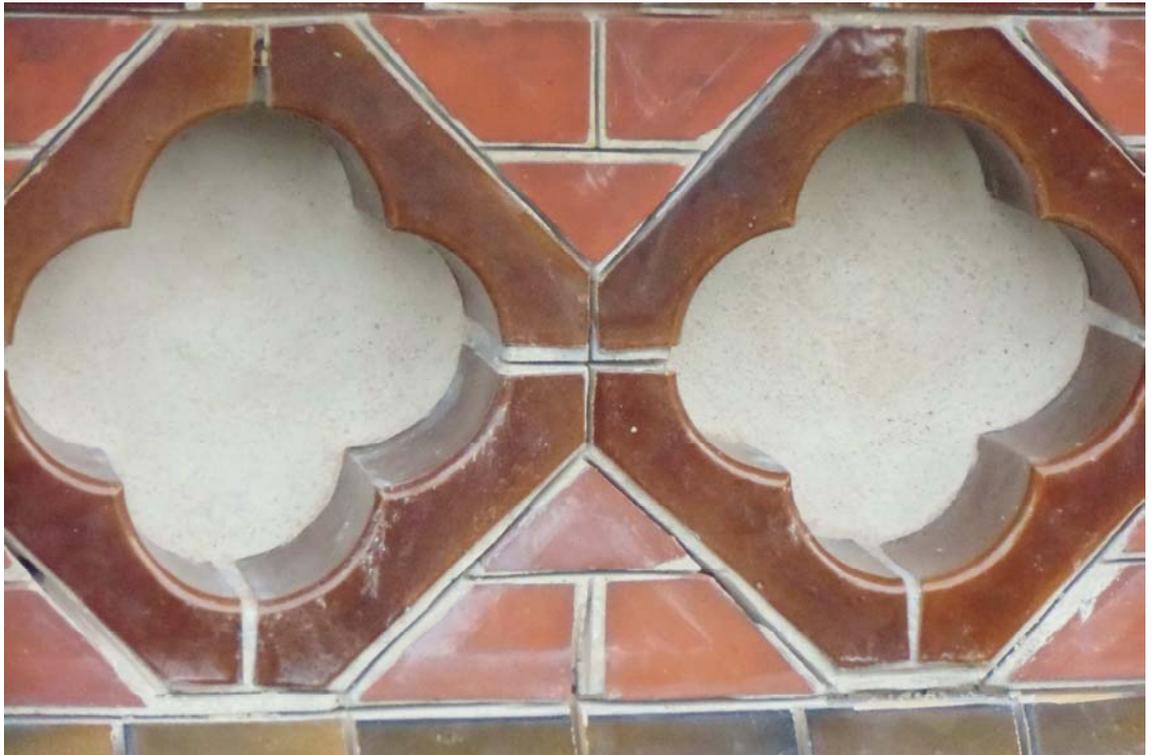
Bereich 2.12  
Viererpass  
Putz

Im Bereich der Viererpässe wurden nach Angaben der Bauleitung Putzarbeiten mit anschließenden Malerarbeiten ausgeführt. gewesen.

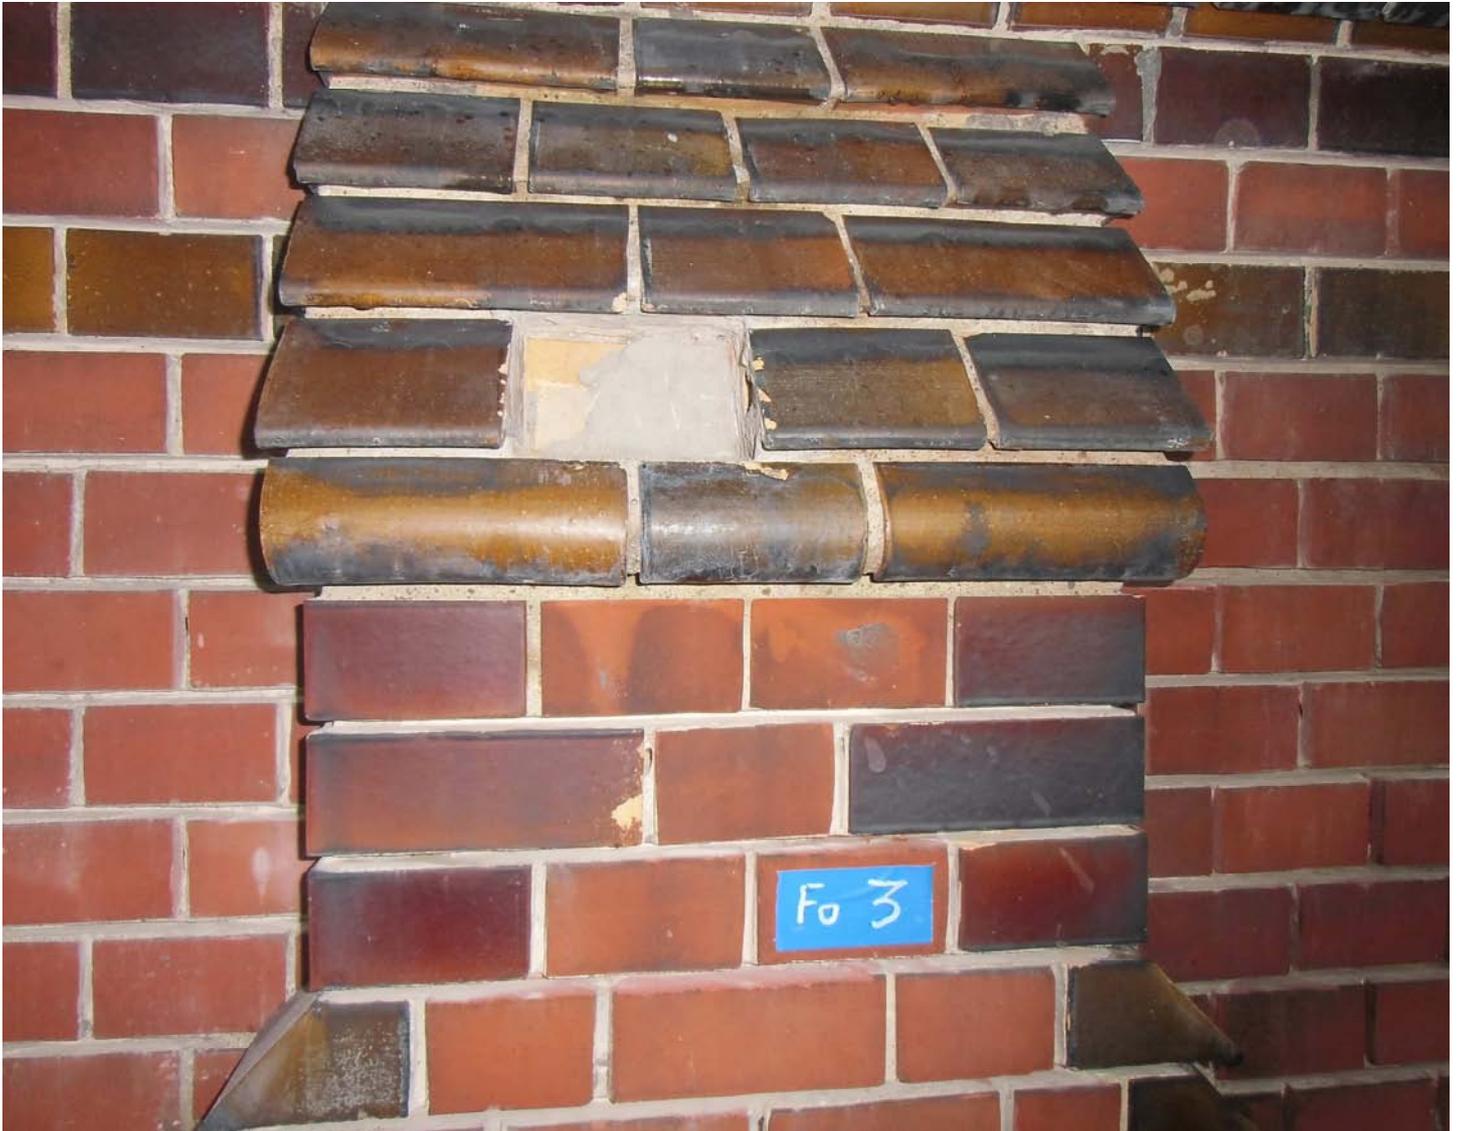
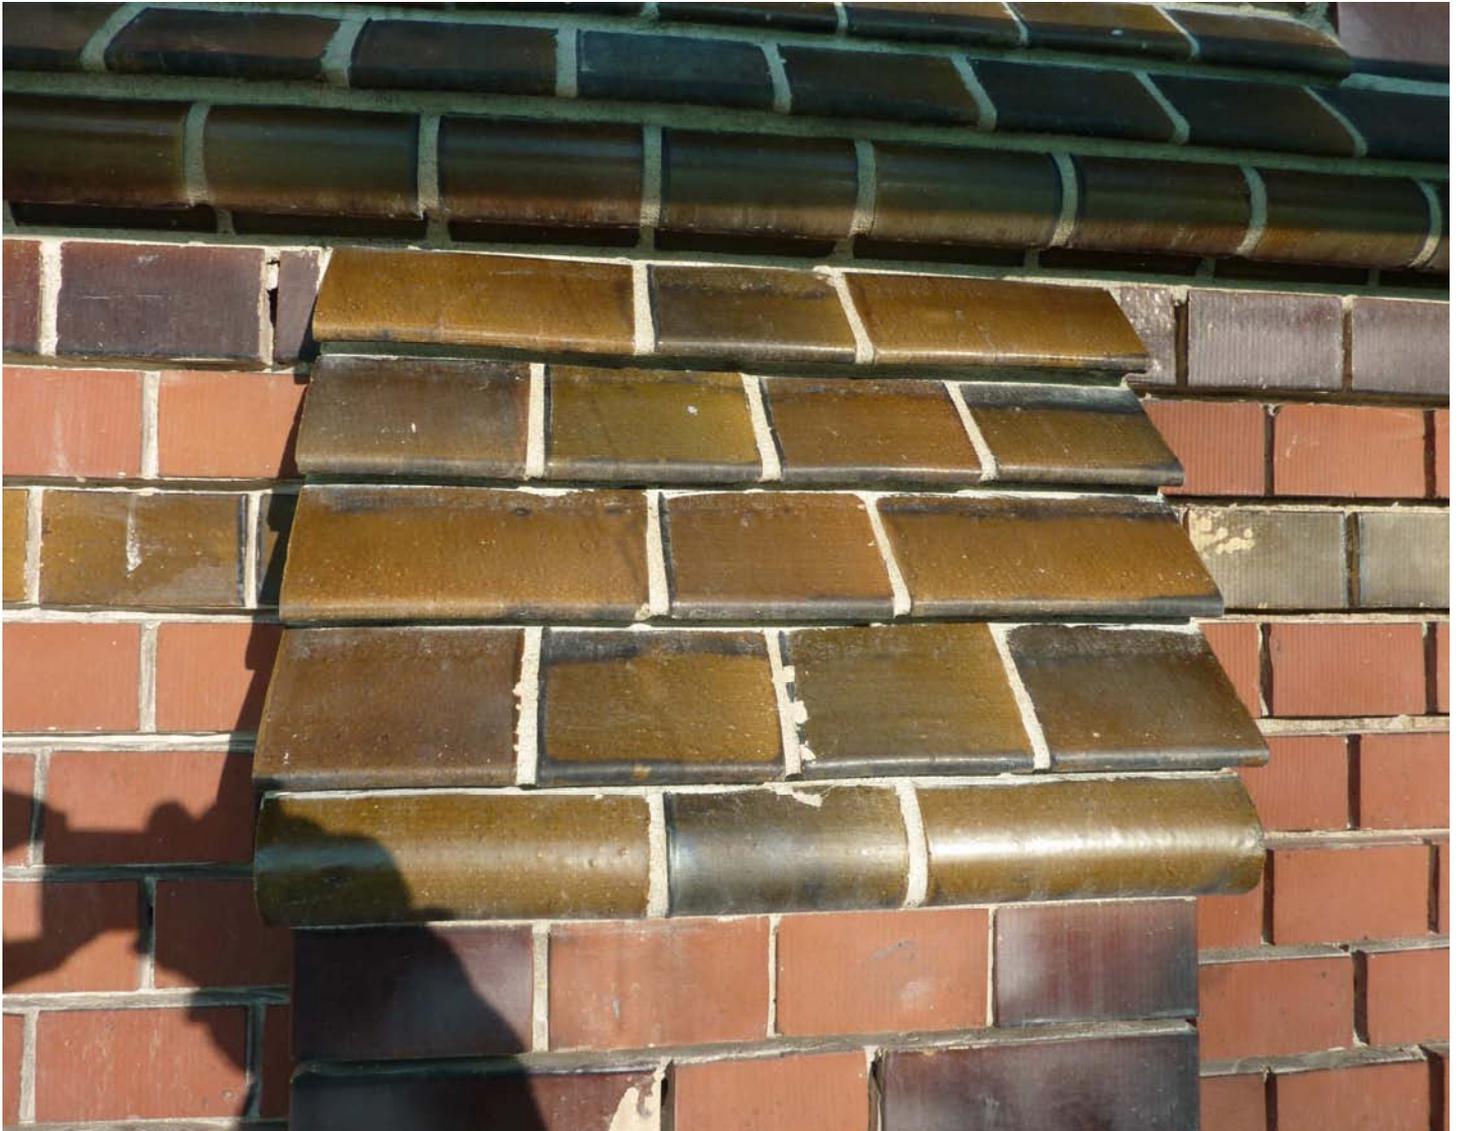
Bereich 2  
Ansicht 2.05  
Klinkersanierung / Formstein

Der Klinker und Formsteine Einbau erfolgte nach Kartierung und Absprache der Bauleitung.

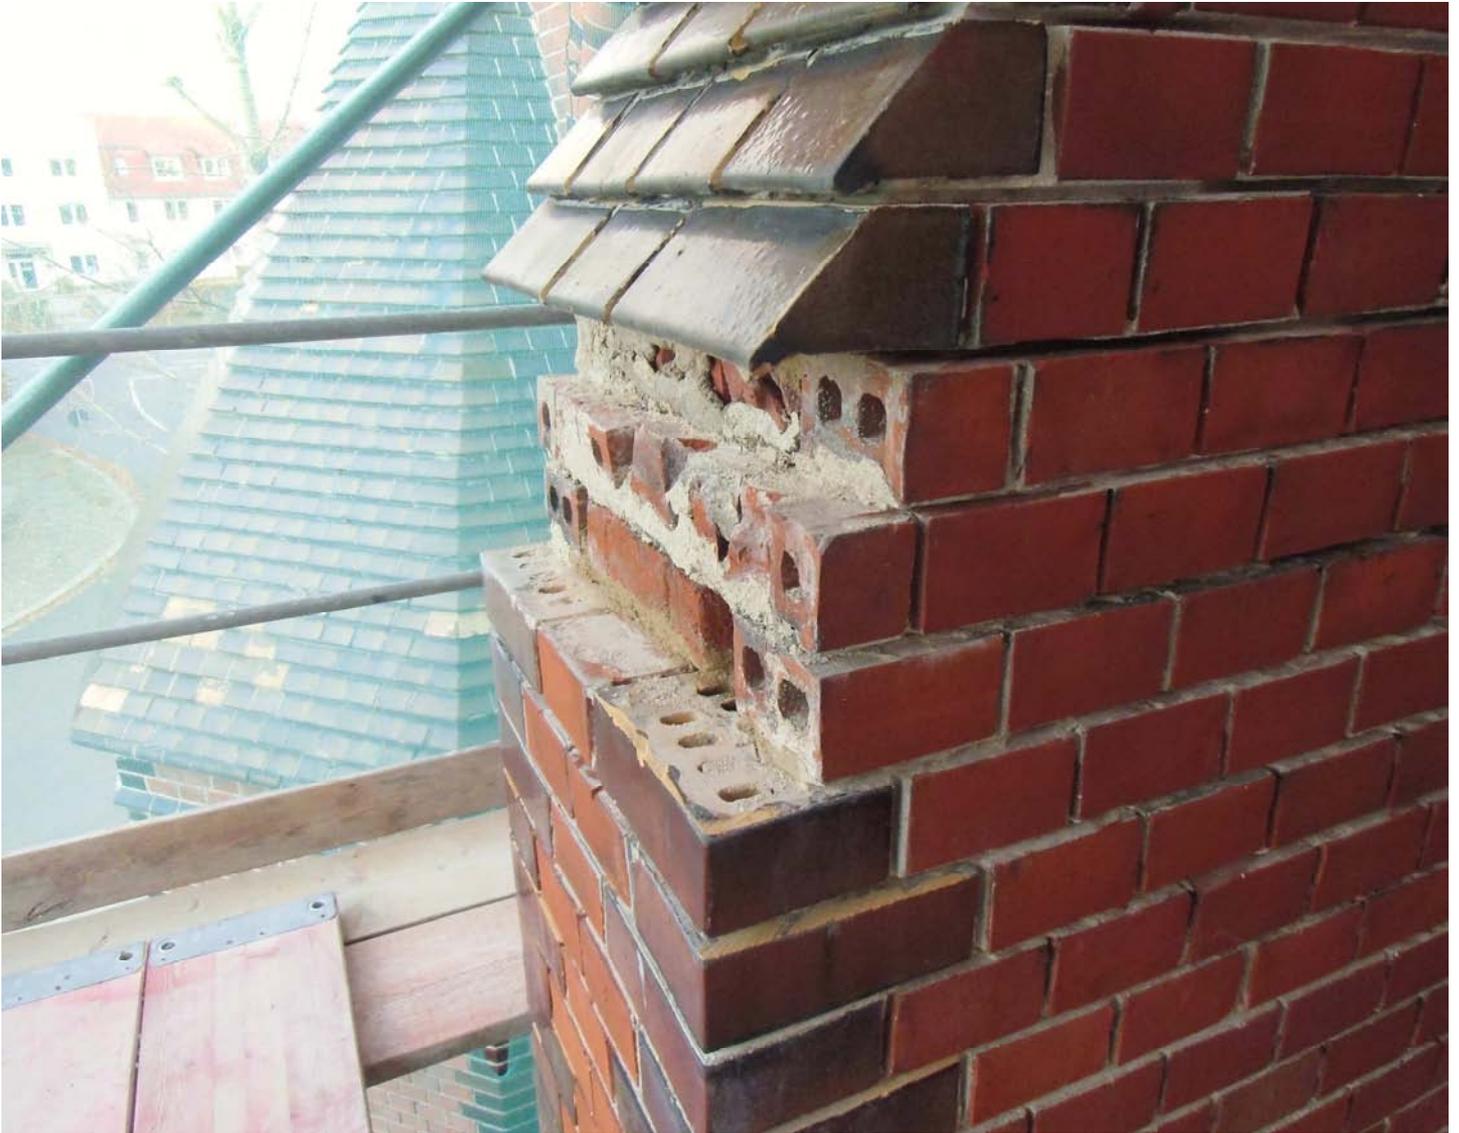
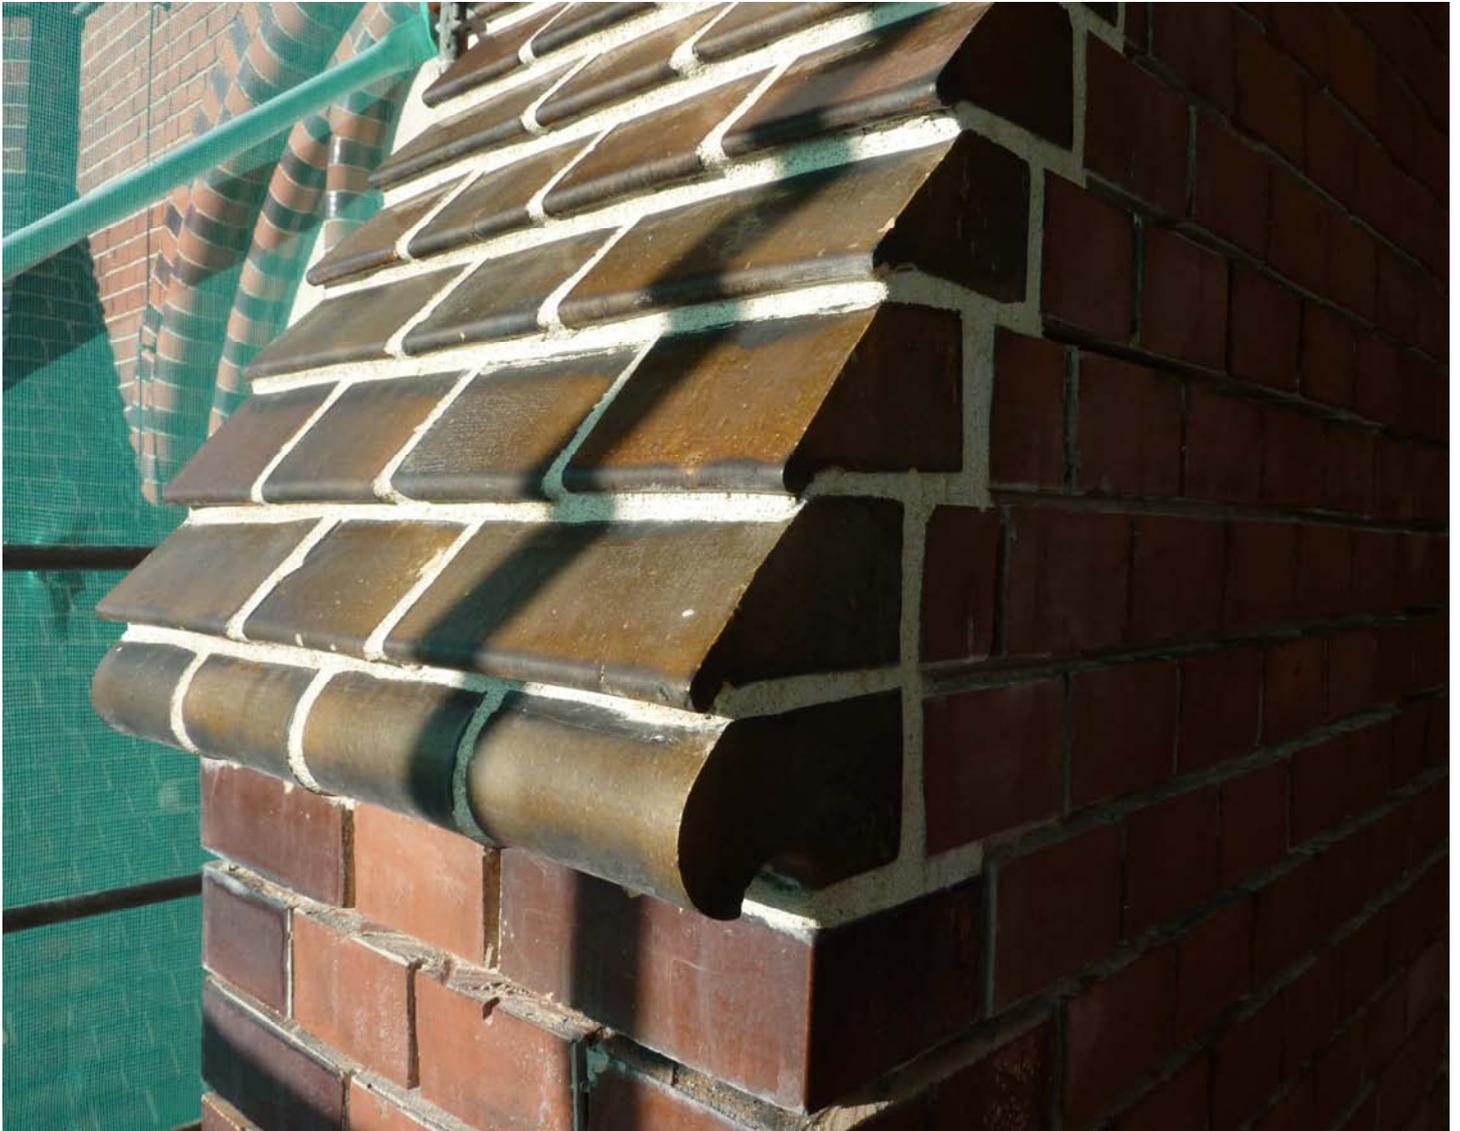
Bereich 2  
Ansicht 2.11  
Klinkersanierung / Formstein

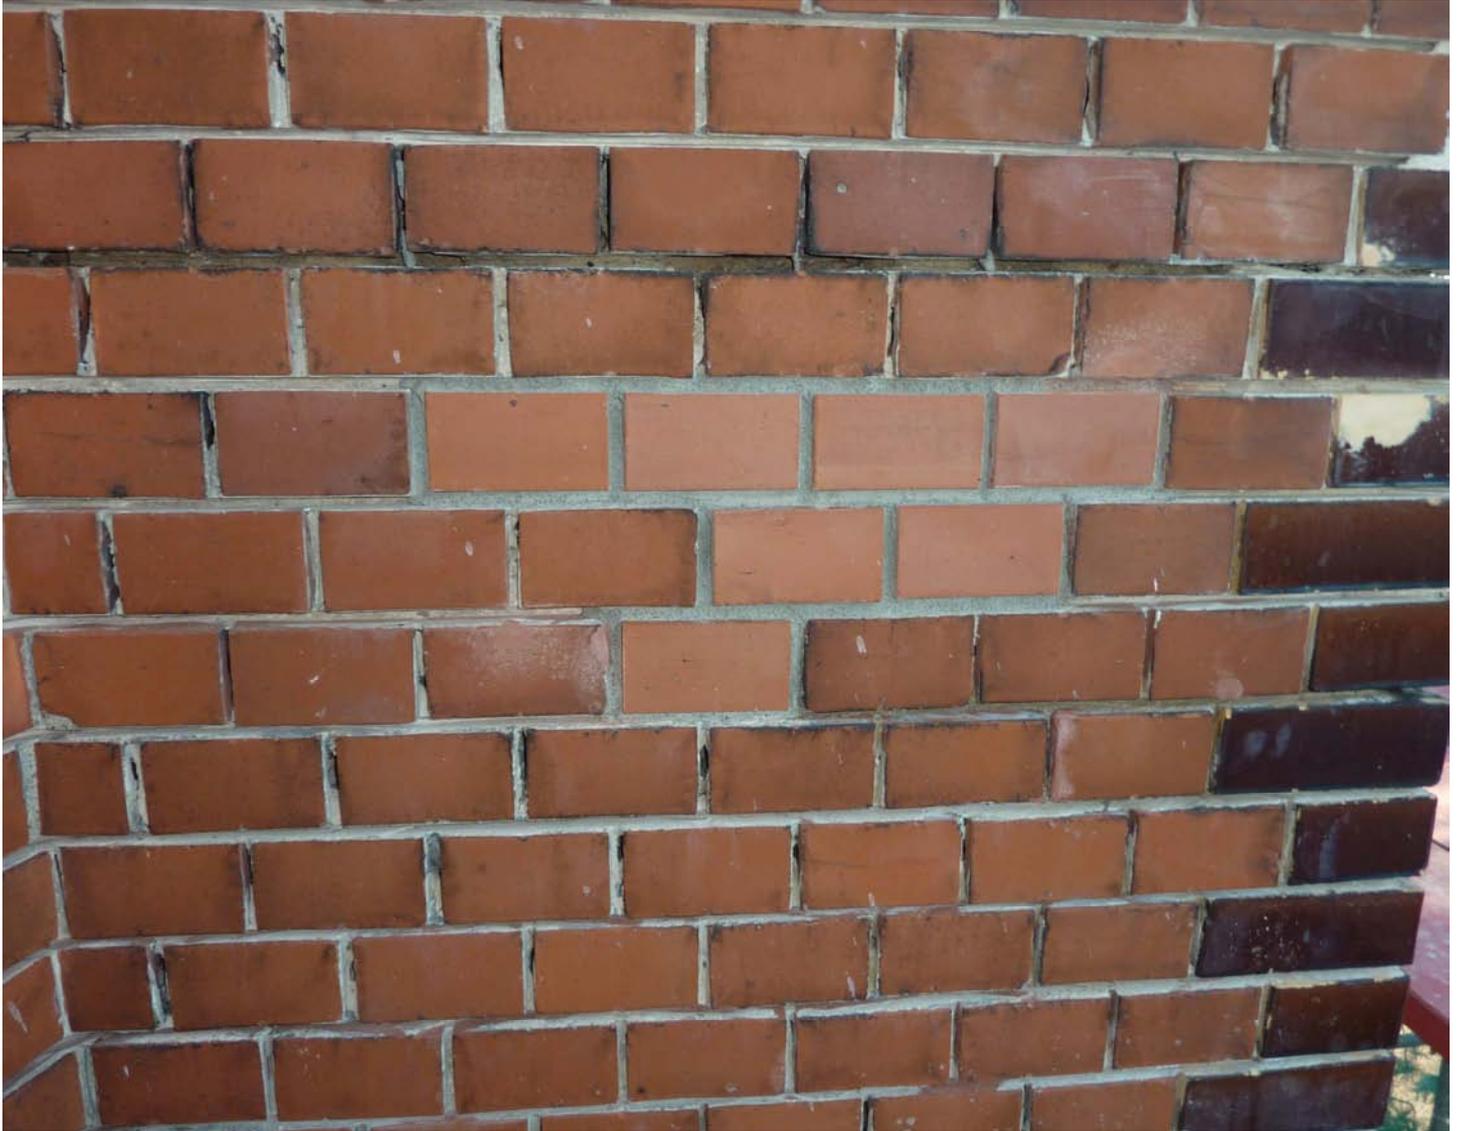
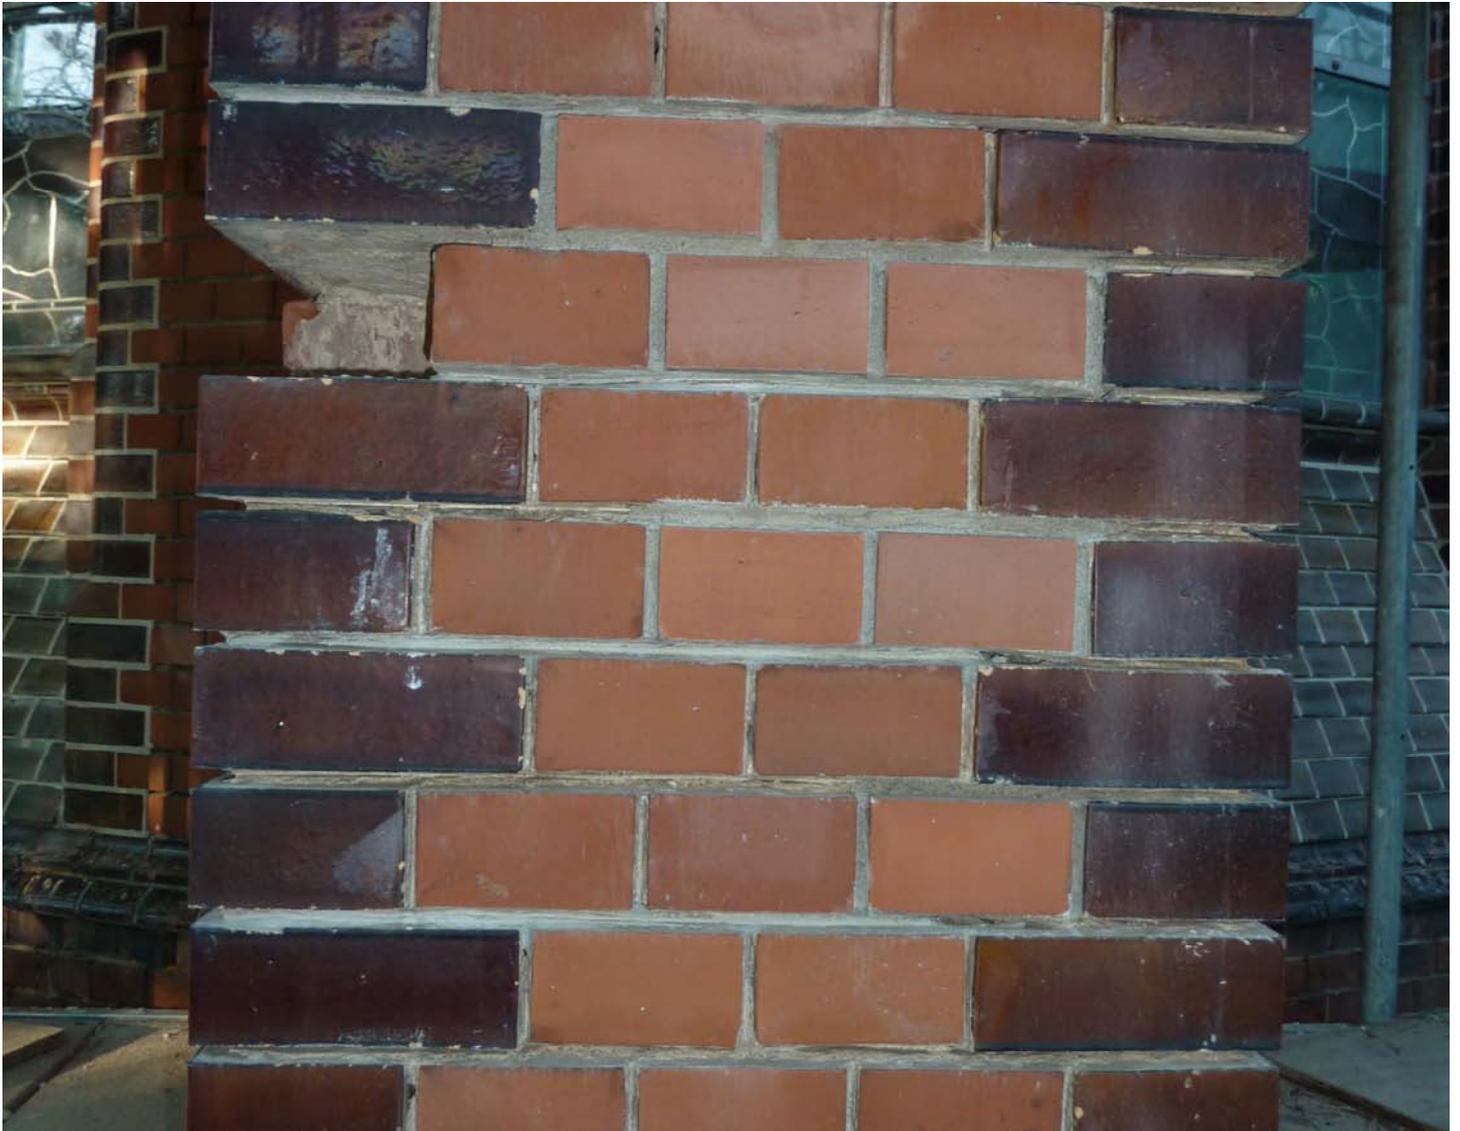
Bereich 2  
Ansicht 2.11  
Klinkersanierung  
Steinaustausch

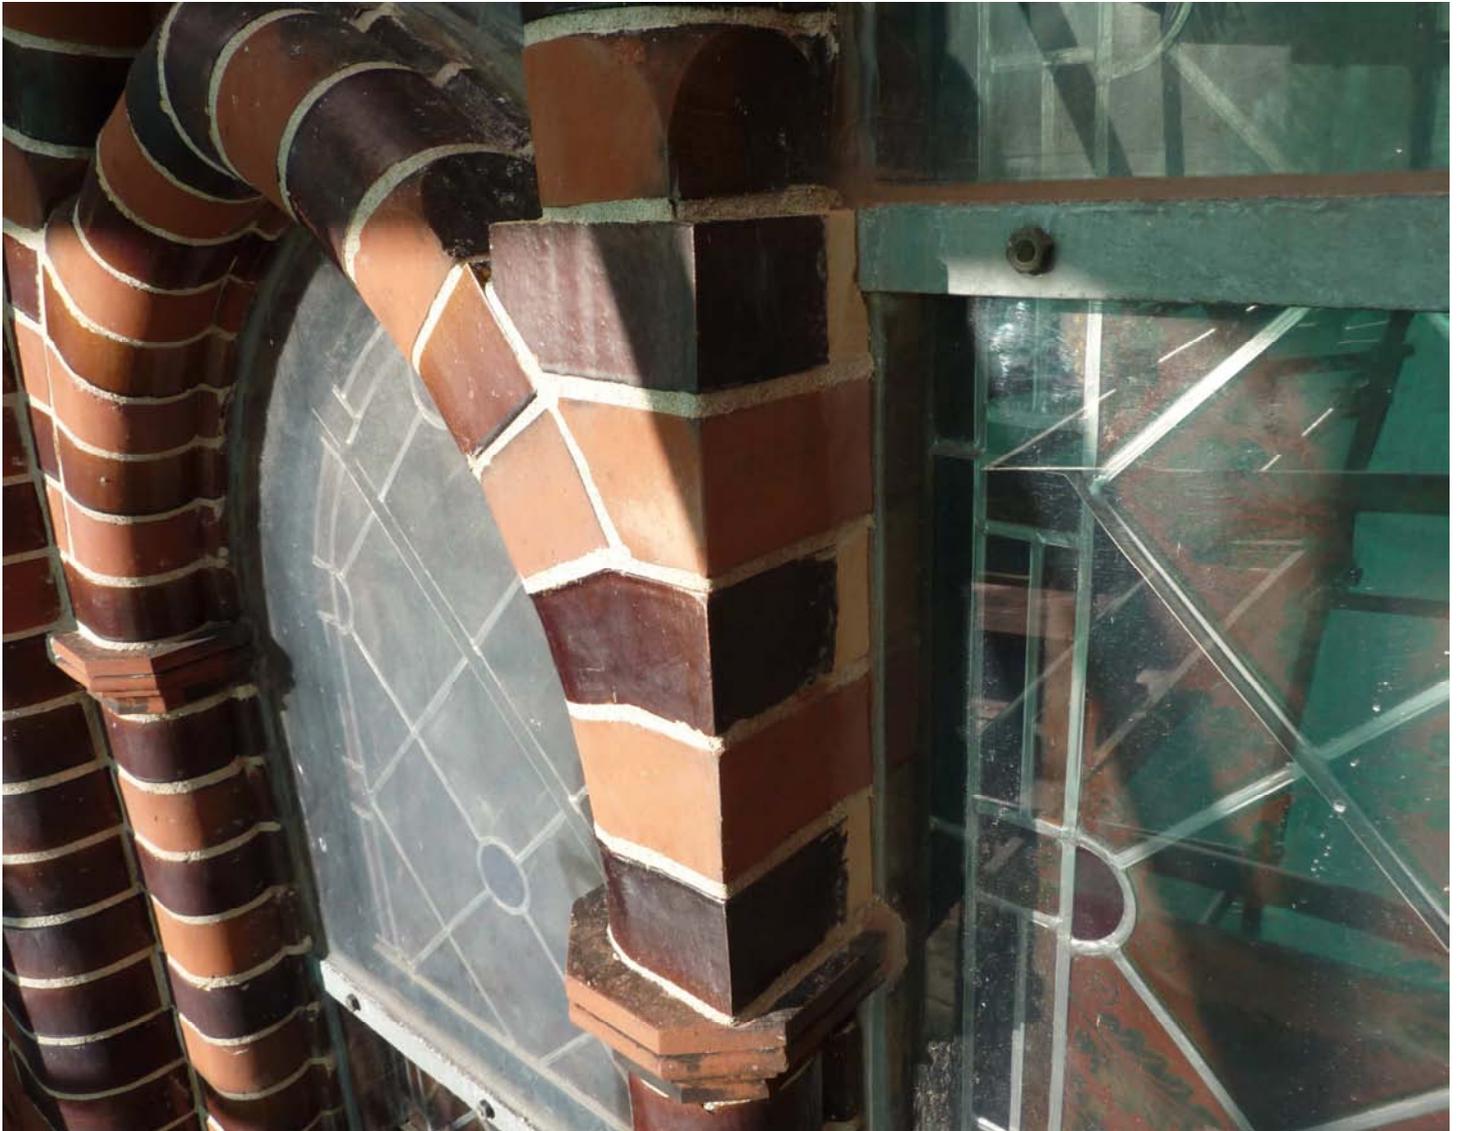
Bereich 2  
Ansicht 2.03  
Klinkersanierung  
Klinkerantragung
