Dokumentation

zum Bau- und Restaurierungsvorhaben

Wallgraben Sanierung Festungsmauer am Hornwerk

Wallgraben Saarlouis

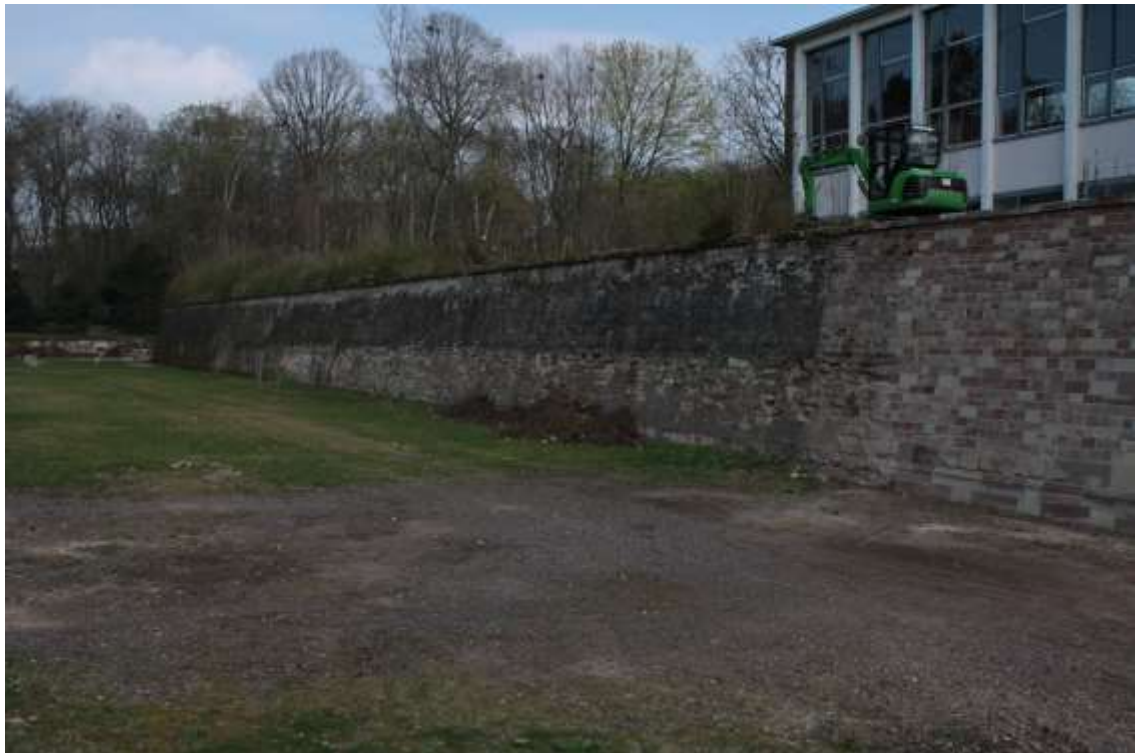
Gesamte Mauer
Achse 2.6-2.14
Vorzustand
Bauseitiges Entfernen des Bewuchses

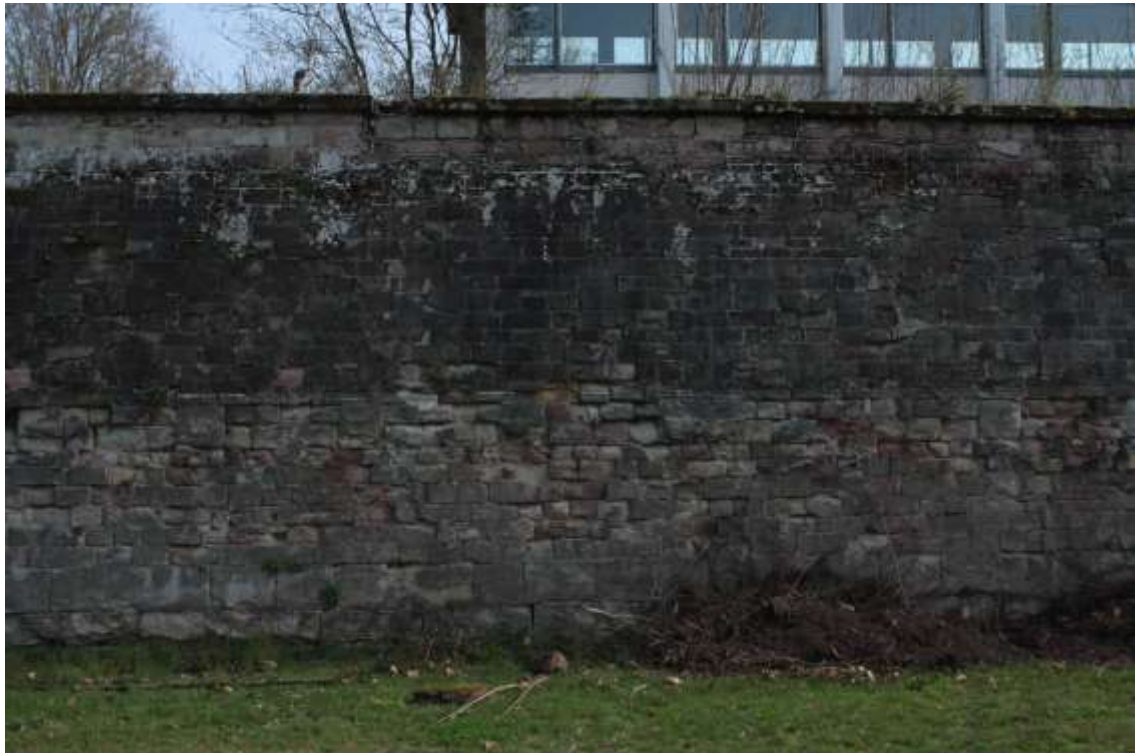
Teilabschnitt
2.6-2.14
Vorzustand
Verunreinigungen und offene Fugen gut erkennbar

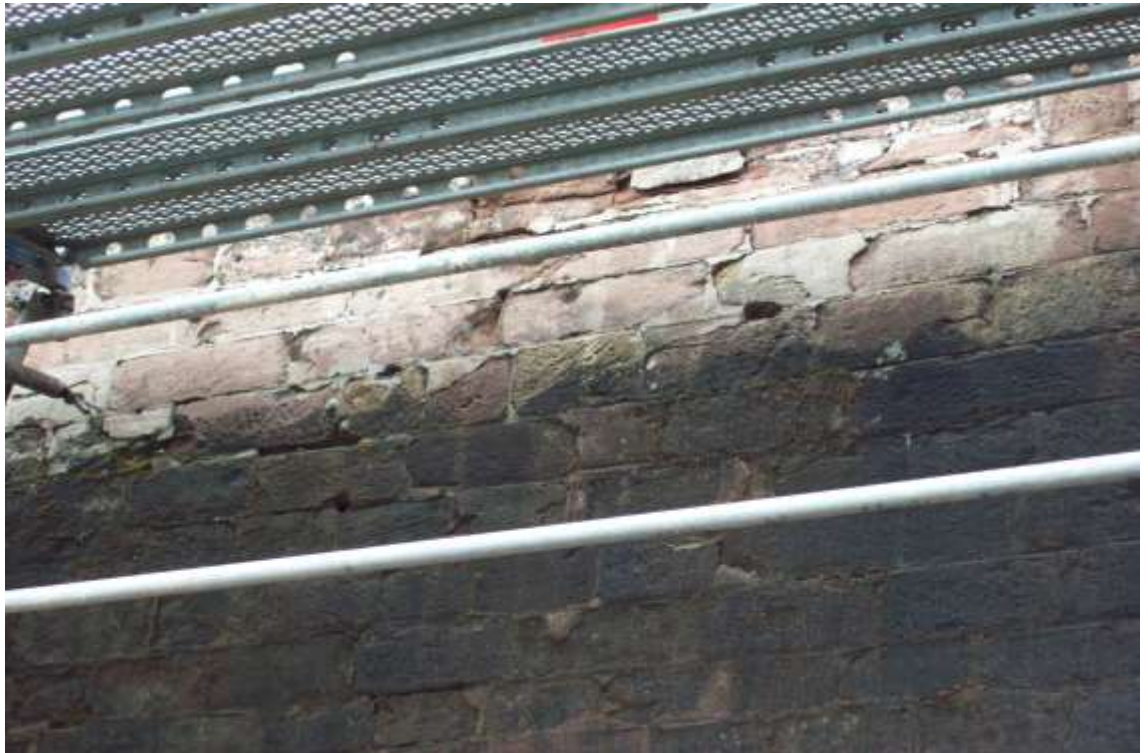
Ansicht	Mauerwerk
Bauteil	2.8
Kategorie	Vorzustand
Kommentar	Überputzungen, abschalendes Mauerwerk

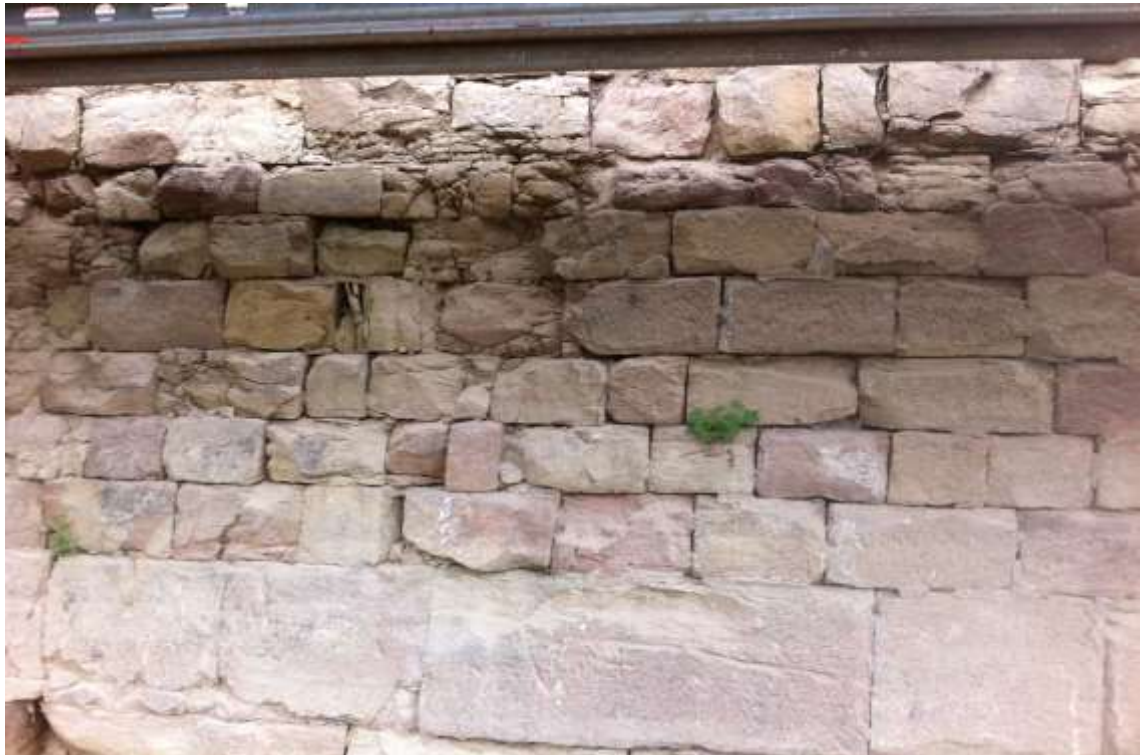
Mauerwerk
2.6-2.14
Vorzustand
Defekte Mauer- und Sockelsteine

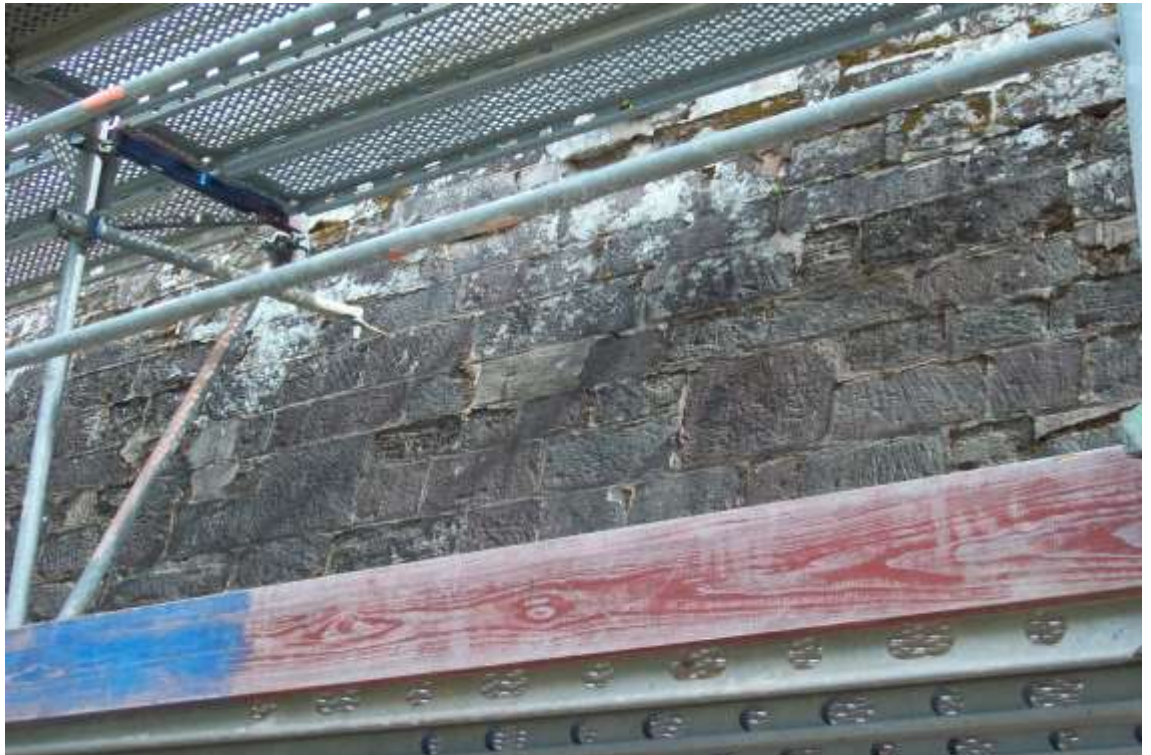
Mauerwerk
2.6-2.14
Vorzustand
Moos- und Algenablagerungen

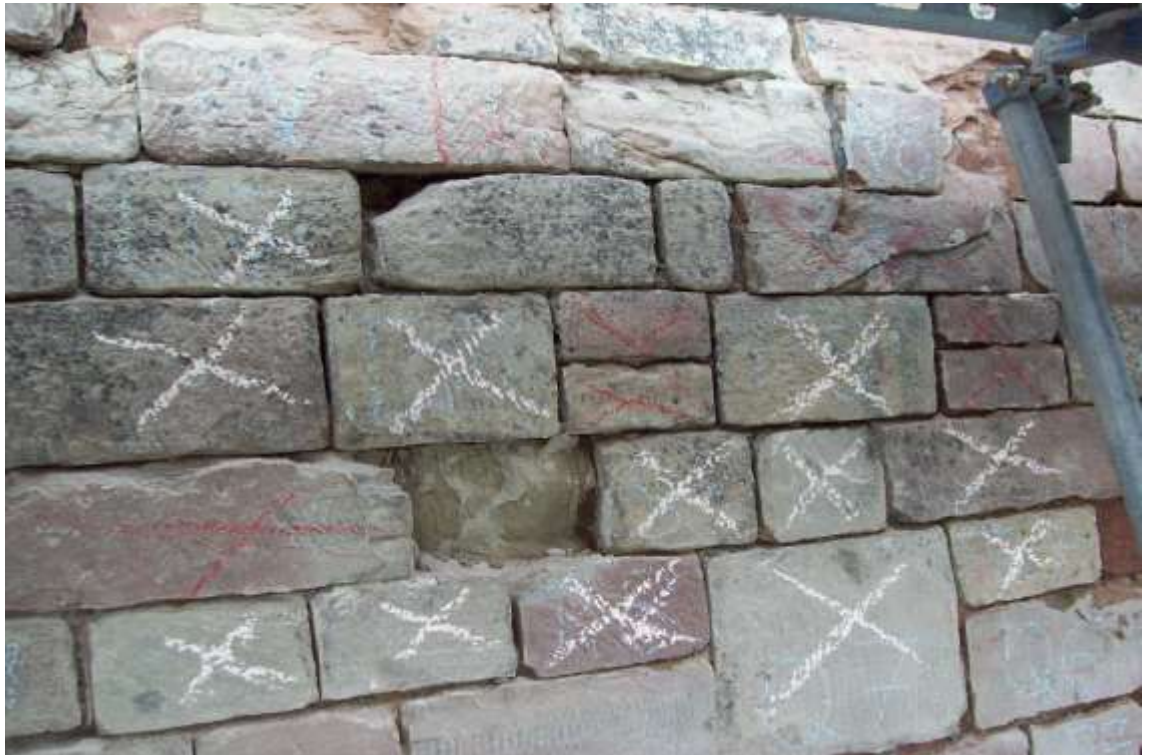
Mauerwerk
2.6-2.14
Vorzustand
Prüfung der Kartierung und Anschreibung

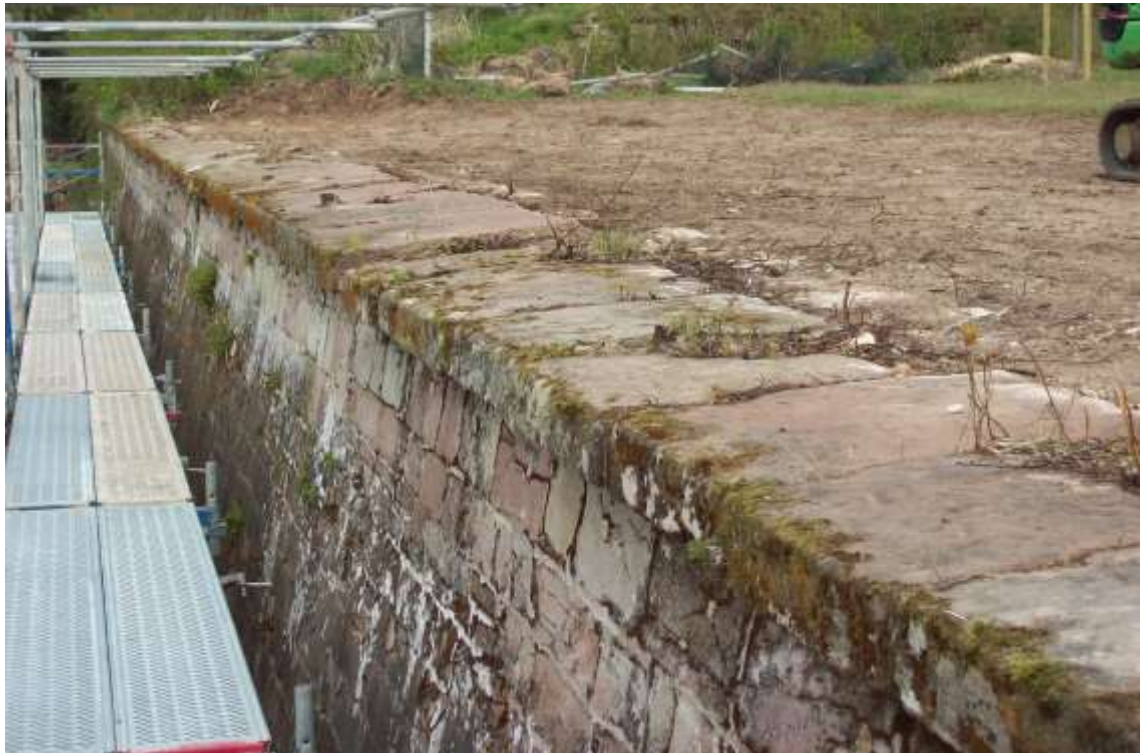
Mittelbau Nord Achse 55
Gesims
Vorzustand
Zustandsfeststellung

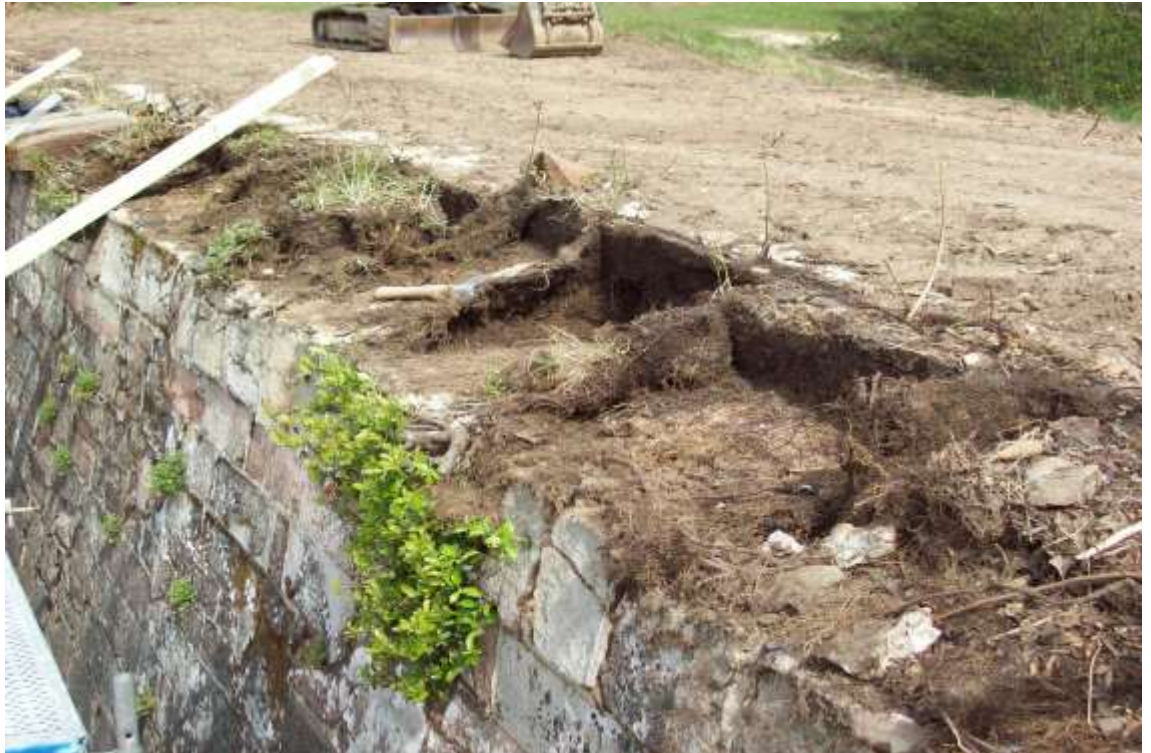
Abdeckungen
2.6-2.14
Bearbeitung
Rückbau der Abdeckungen, Freilegung von Wurzeln

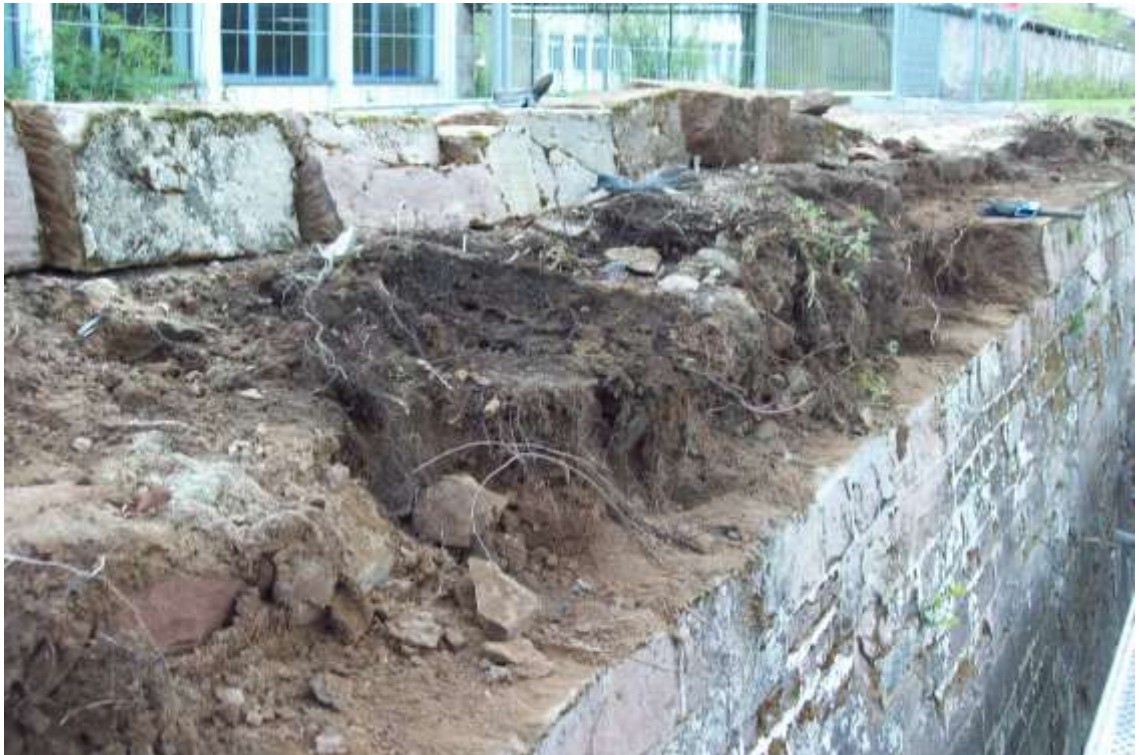
Abdeckungen
2.6-2.14
Bearbeitung
Rückbau der Abdeckungen, Freilegung von Wurzeln

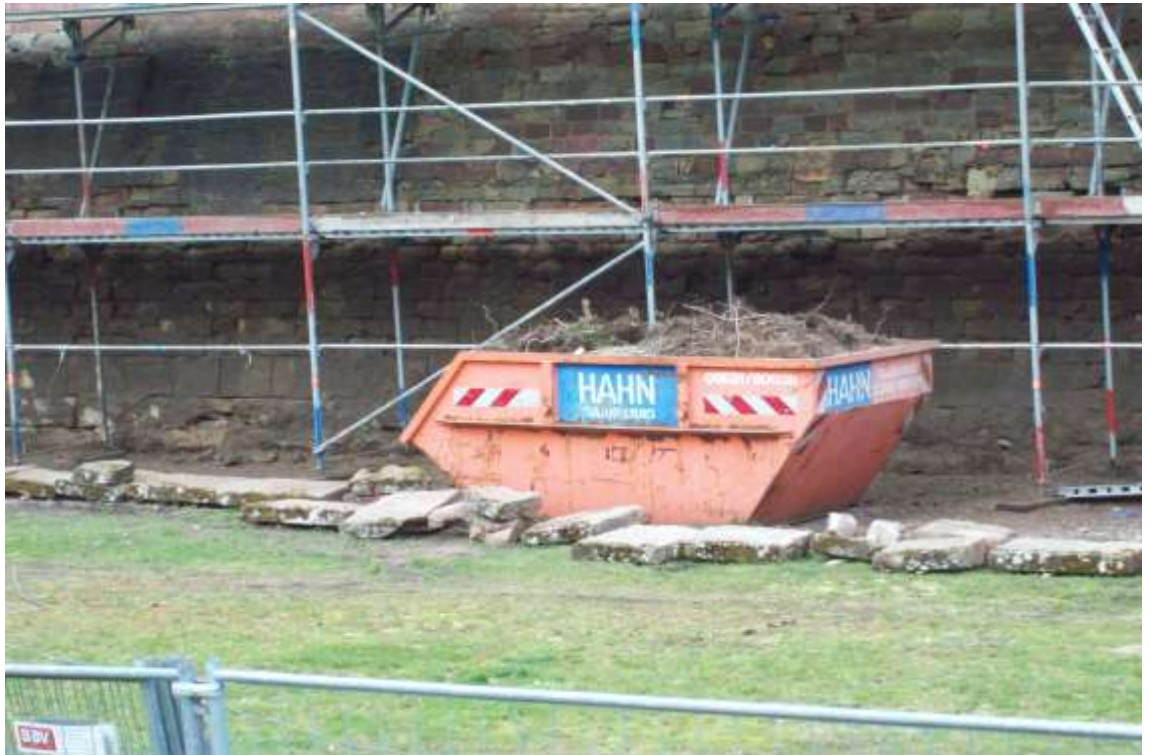
Wurzelwerk
2.6-2.14
Bearbeitung
Ein 7 m3 Container voll Wurzelwerk

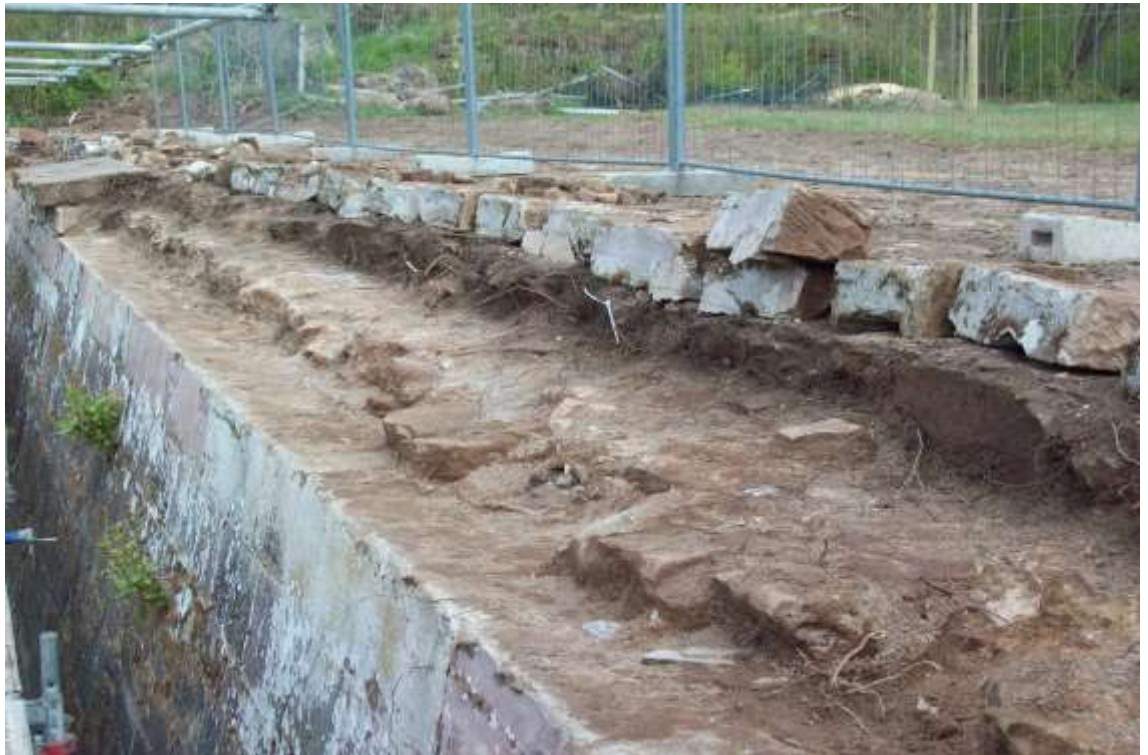
Abdeckungen
2.6-2.14
Bearbeitung
Nach erfolgter Bewuchsentfernung

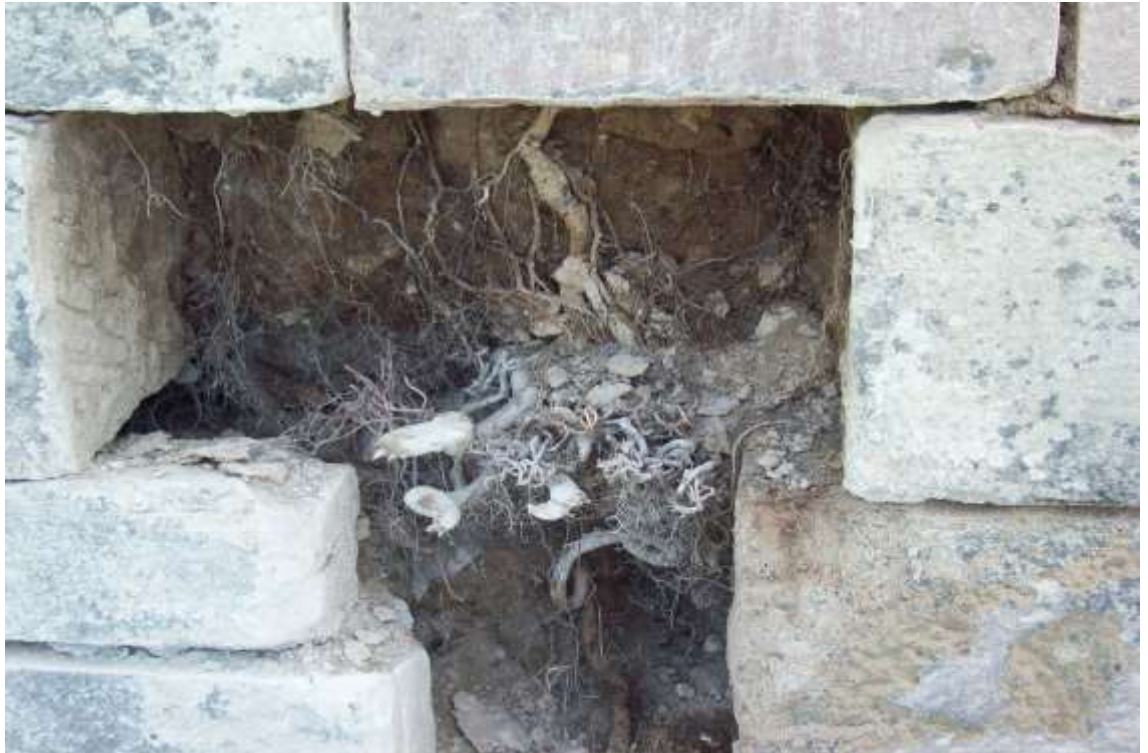
Mauerwerk
2.6-2.14
Bearbeitung
Wurzel im Bereich des Mauerwerks

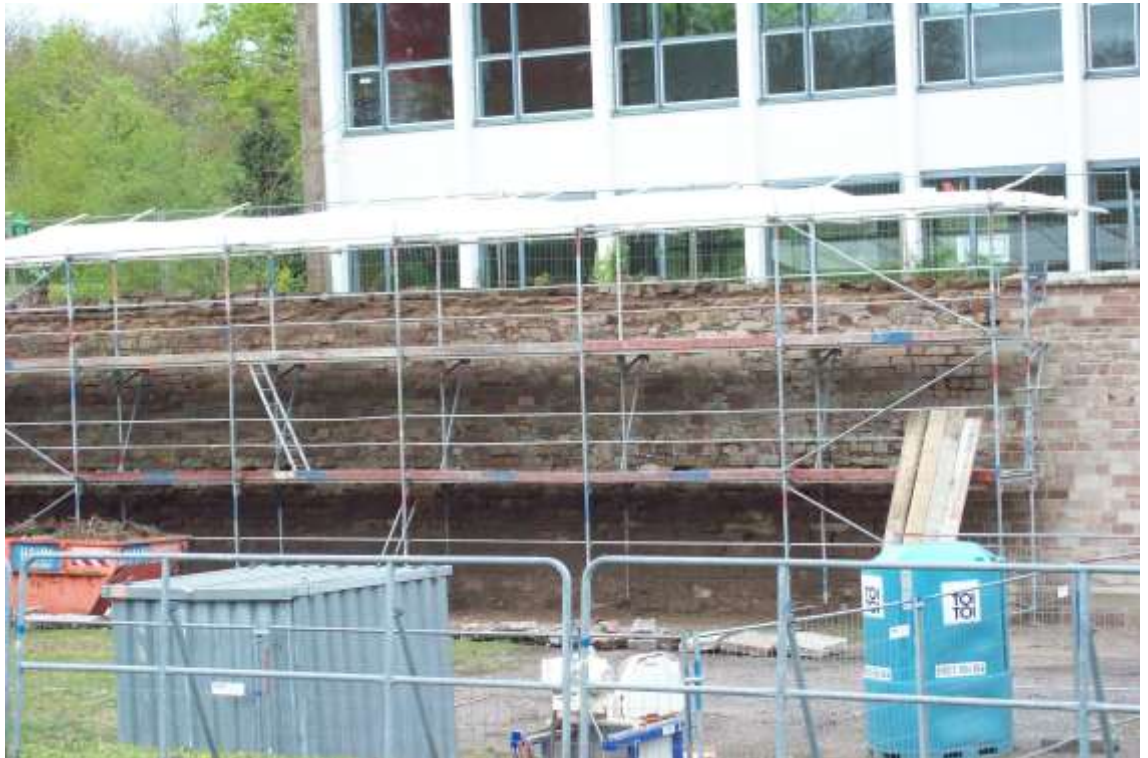
Mauerwerk
2.6-2.9
Bearbeitung
Baustelleneinrichtung und Schutzdach

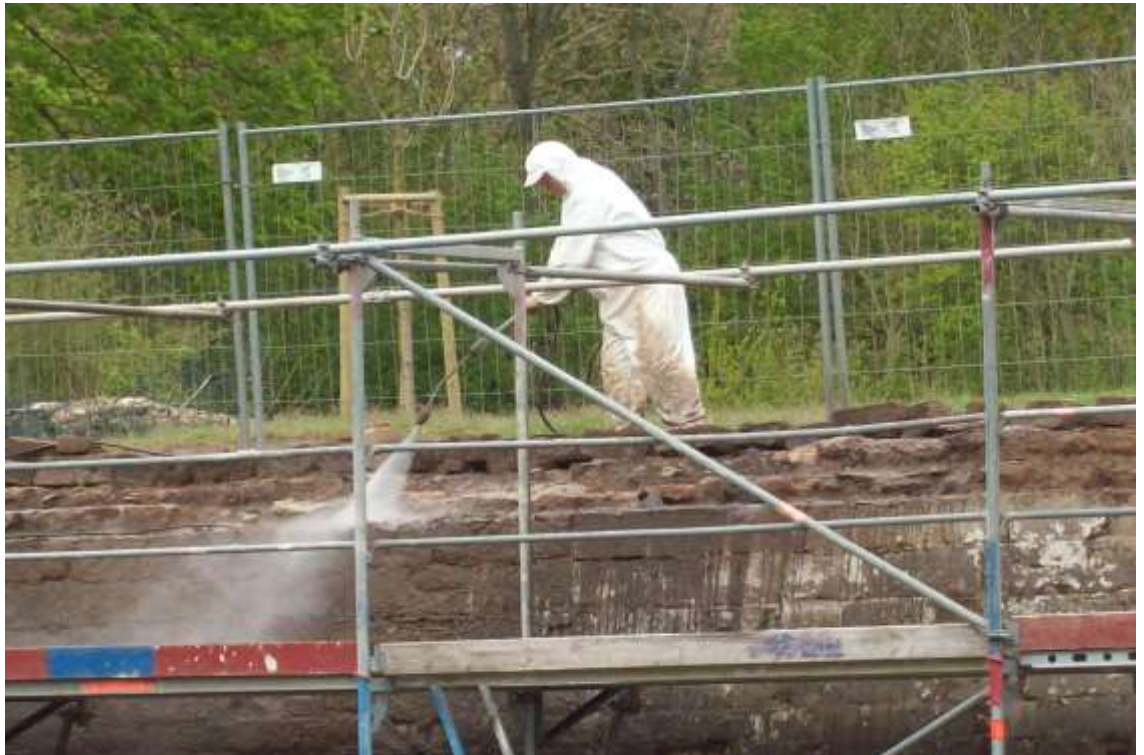
Mauerwerk
2.6-2.14
Bearbeitung
Reinigung mit HD

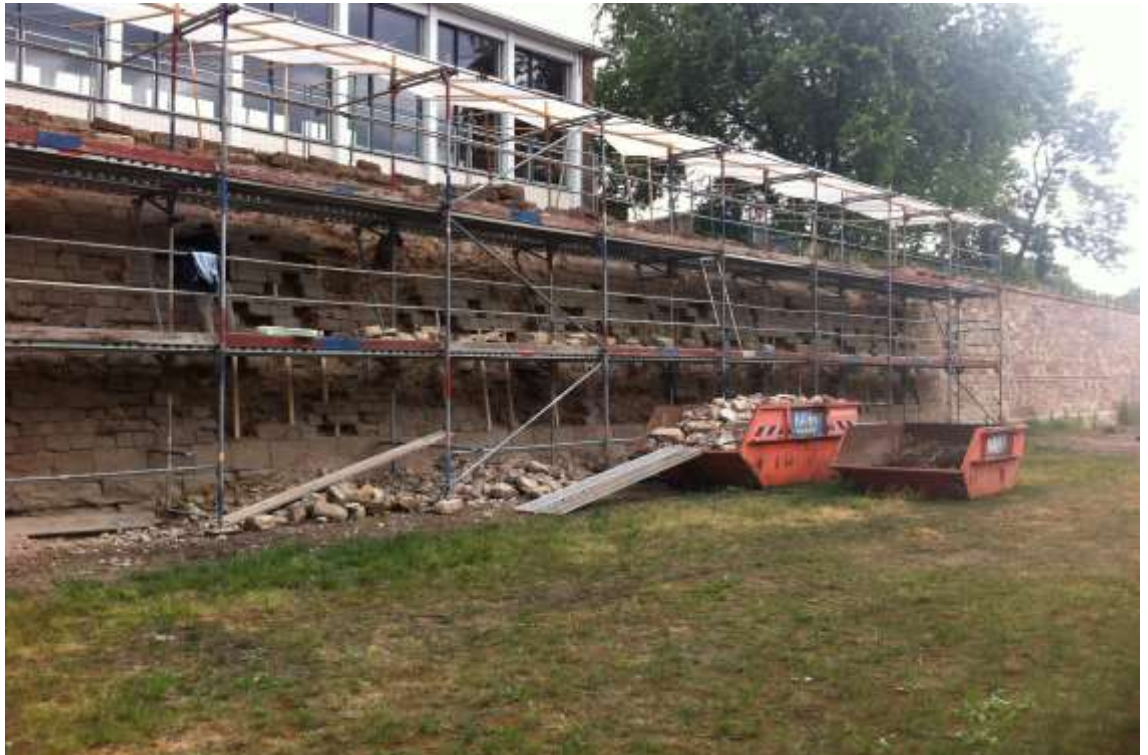
Mauerwerk
2.6-2.9
Berarbeitung
Rückbau Mauerwerk und Absteifung

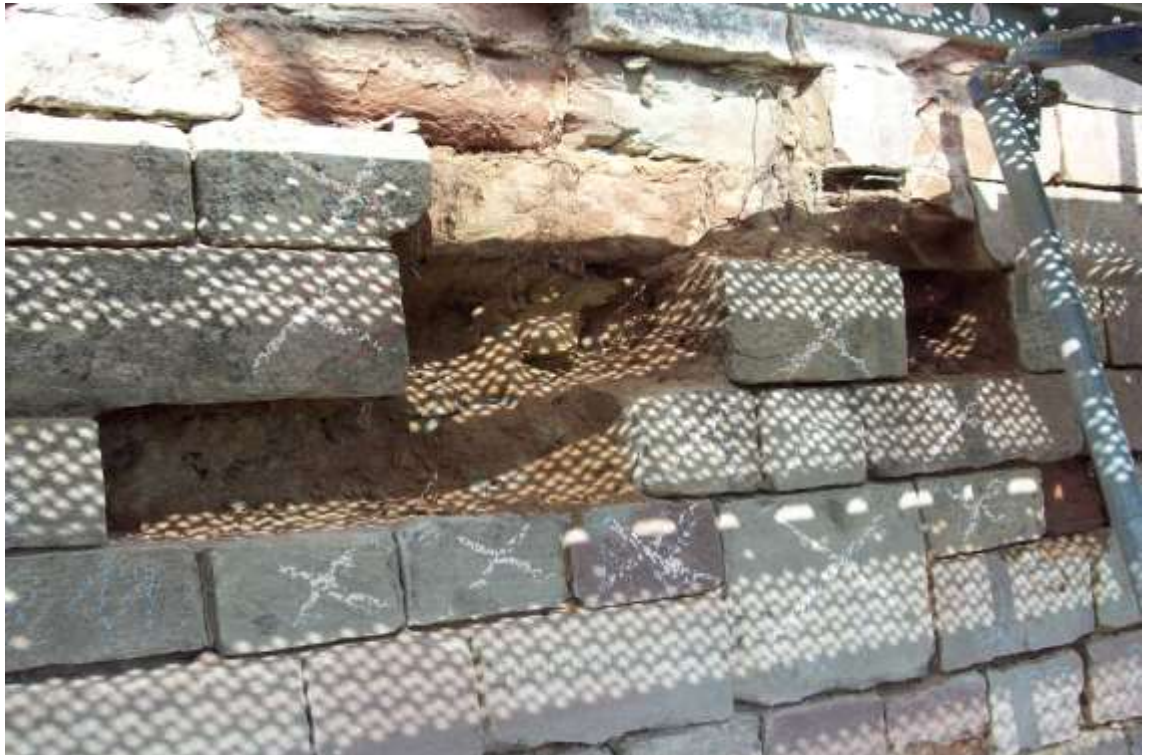
Mauerwerk
2.9
Bearbeitung
Teilrückbau und Einblick in das Hintermauerwerk

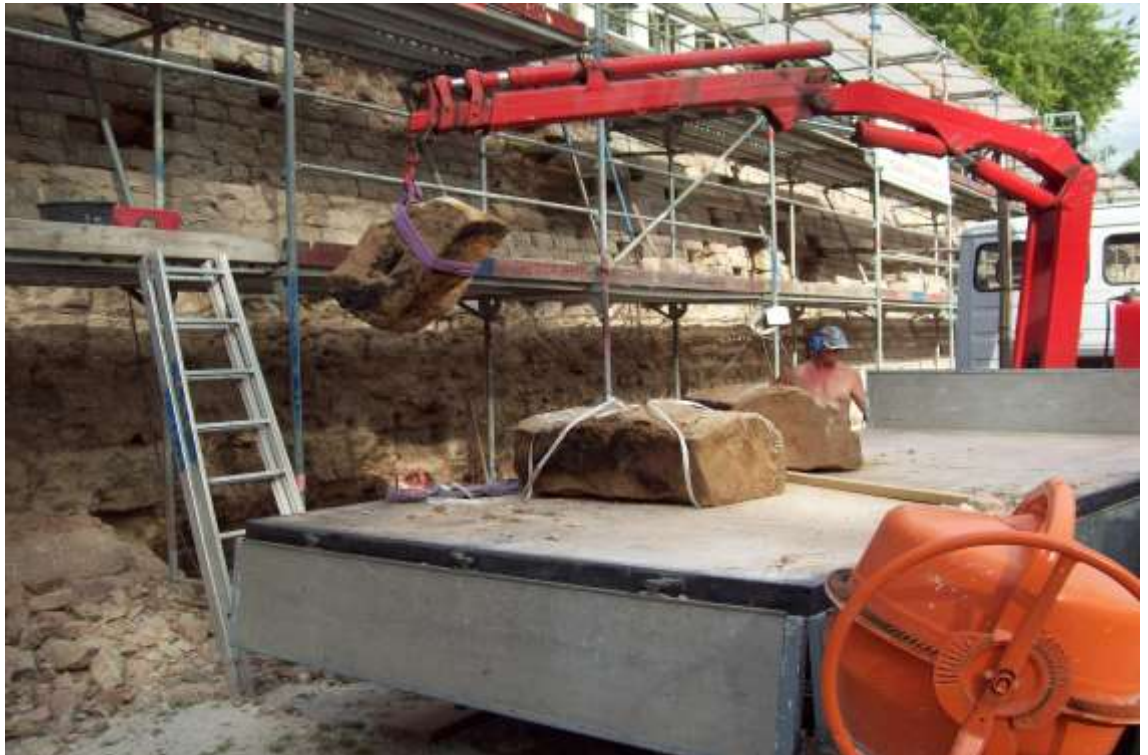
Sockelbereich
2.10
Bearbeitung
Rückbau der Sockelsteine

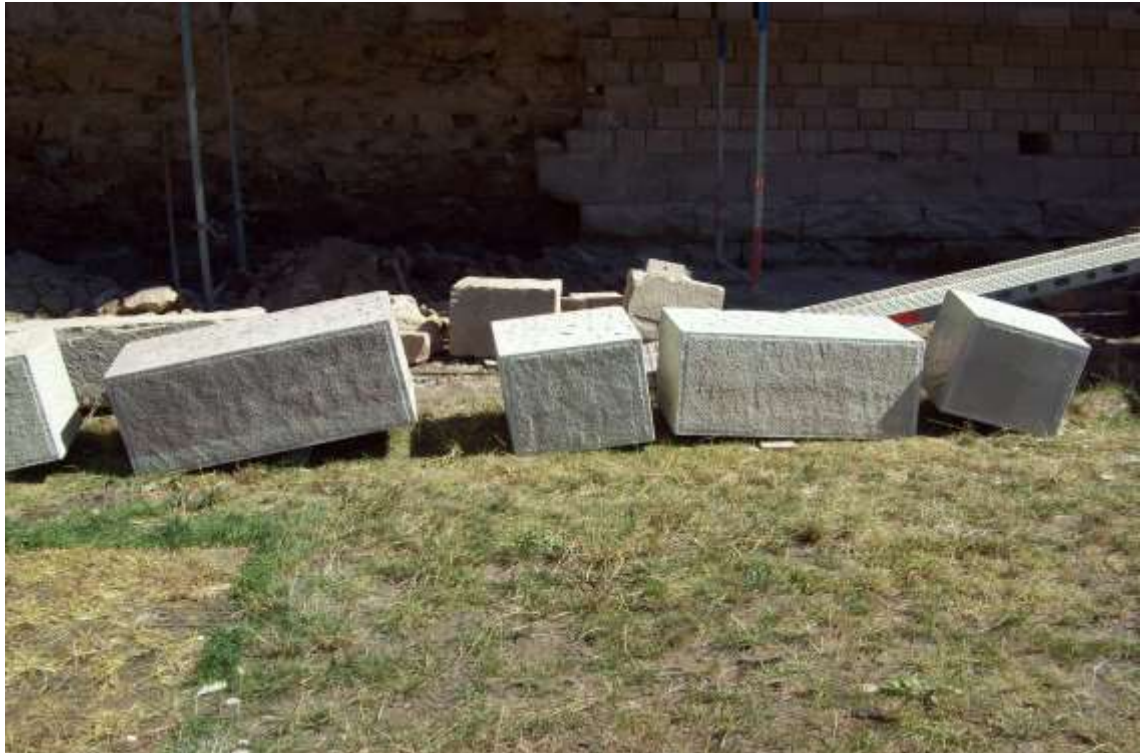
Sockel
2.6-2.14
Bearbeitung
Auslegung der Sockelsteine vor Einbau

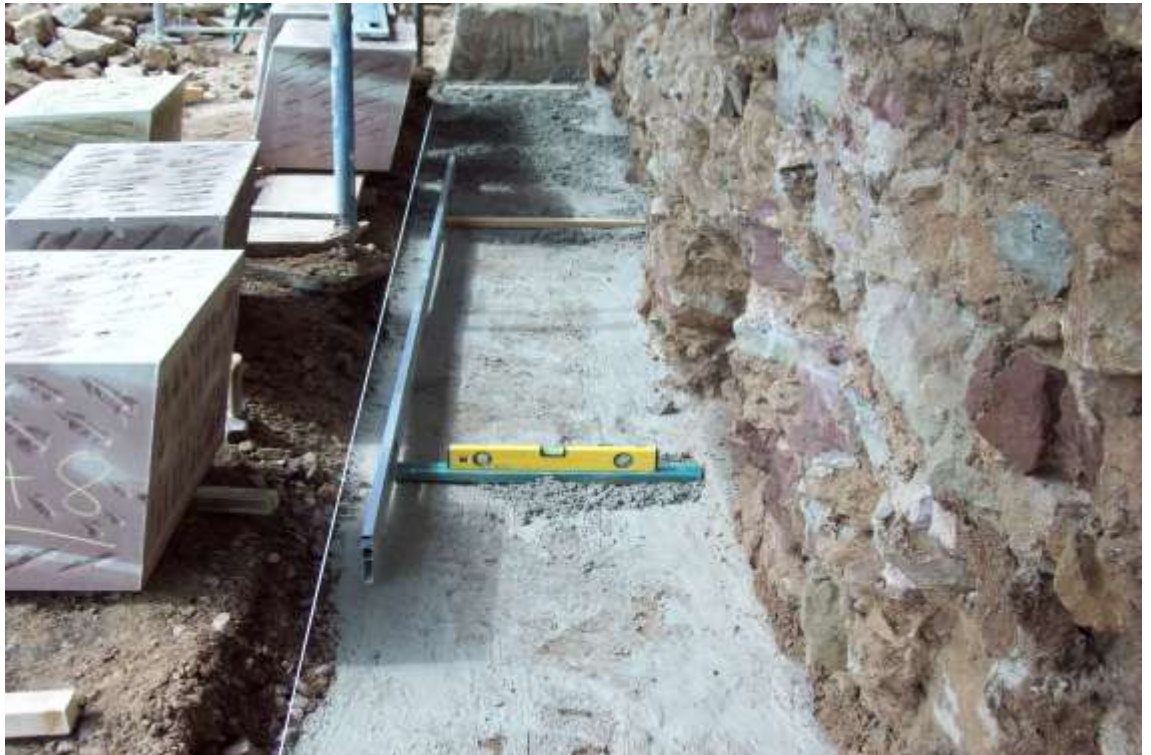
Sockel
2.6-2.14
Bearbeitung
Fundamenteinbau

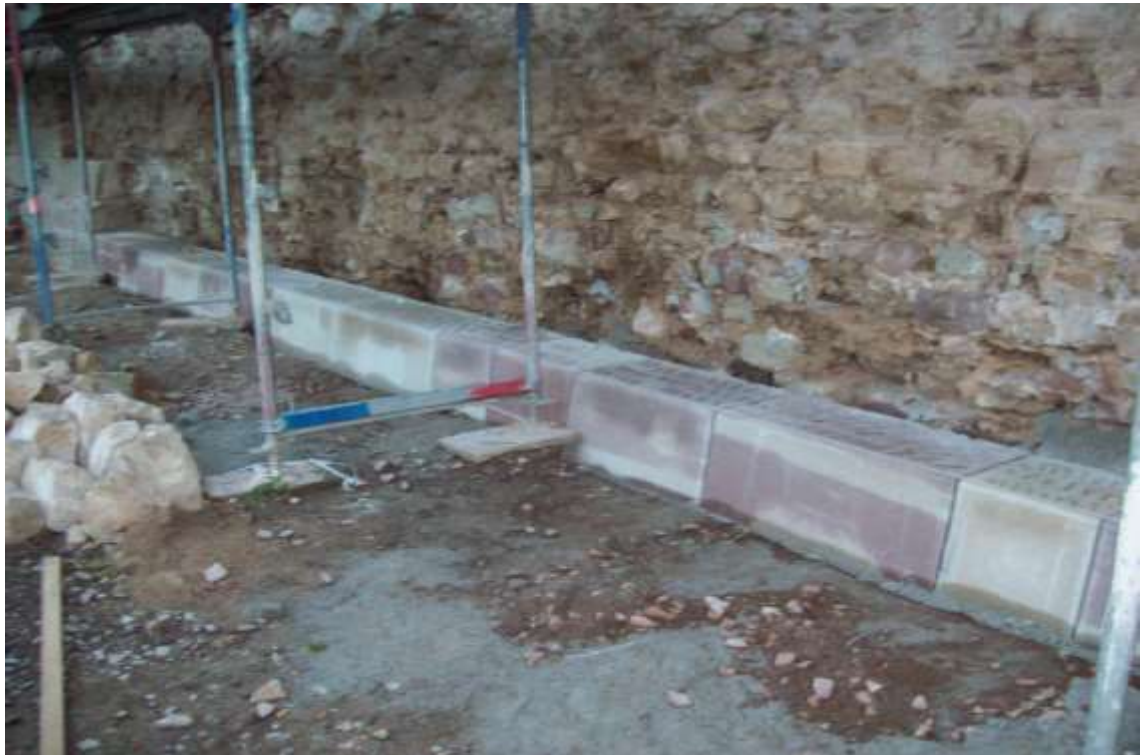
Sockel
2.6-2.14
Bearbeitung
Einbau der untersten Lage

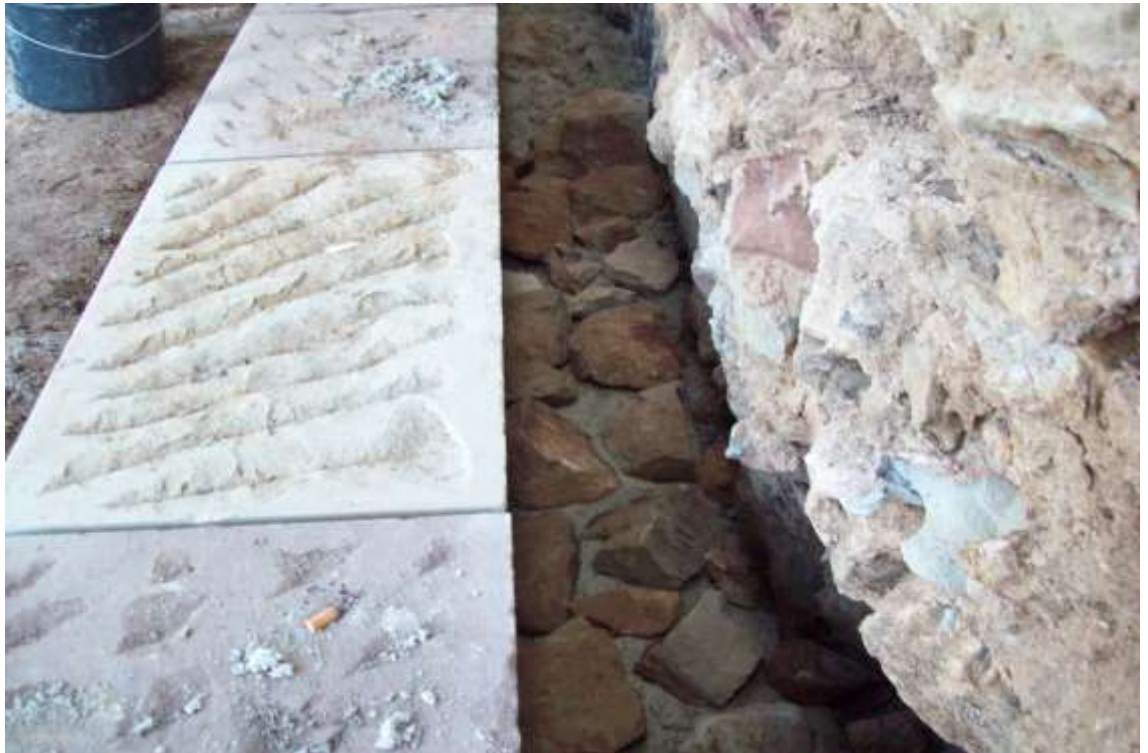
Ansicht	Sockel
Bauteil	2.6-.214
Kategorie	Bearbeitung
Kommentar	Hinterfüllung der Sockelsteine

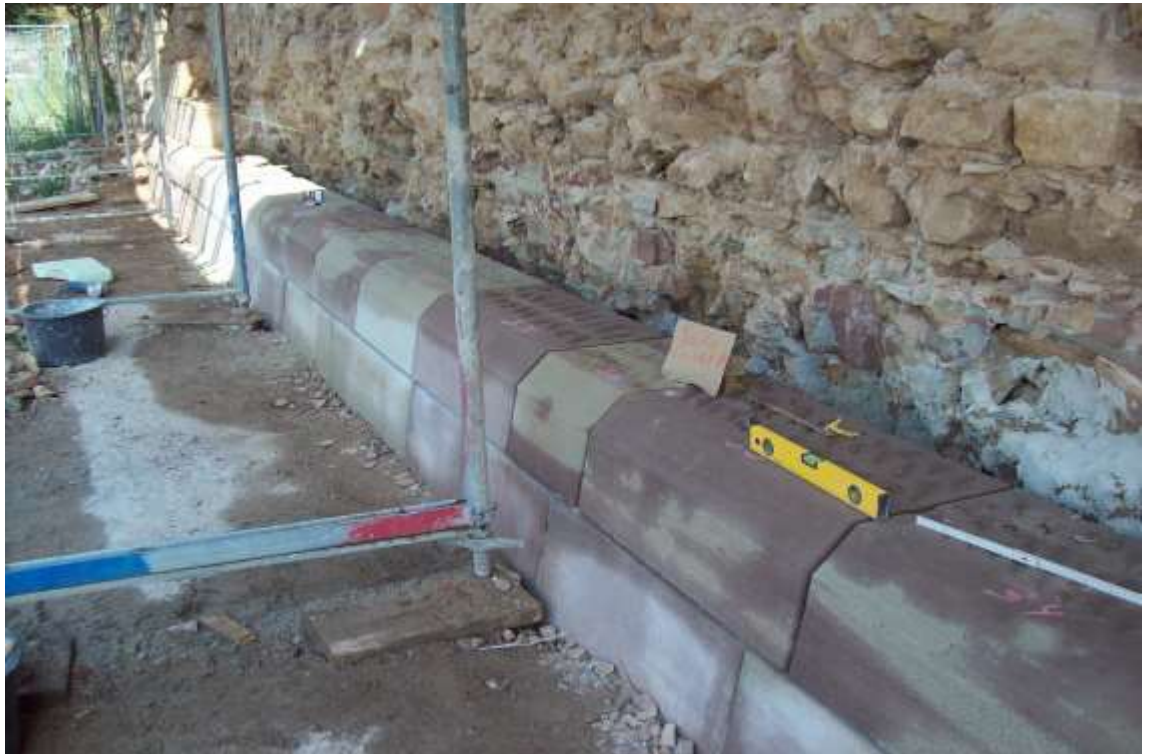
Ansicht	Sockel
Bauteil	2.6-.214
Kategorie	Bearbeitung
Kommentar	Versetzen der zweiten Lage

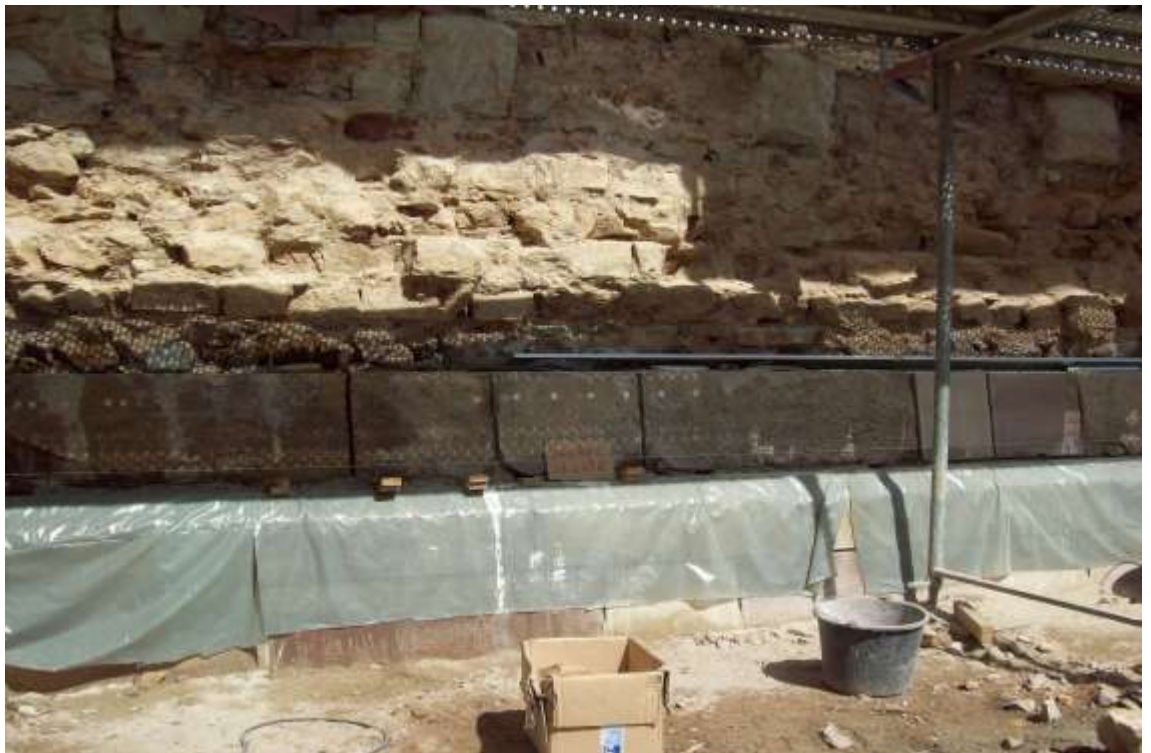
Sockel
2.6-2.14
Bearbeitung
Versetzen der dritten Sockellage

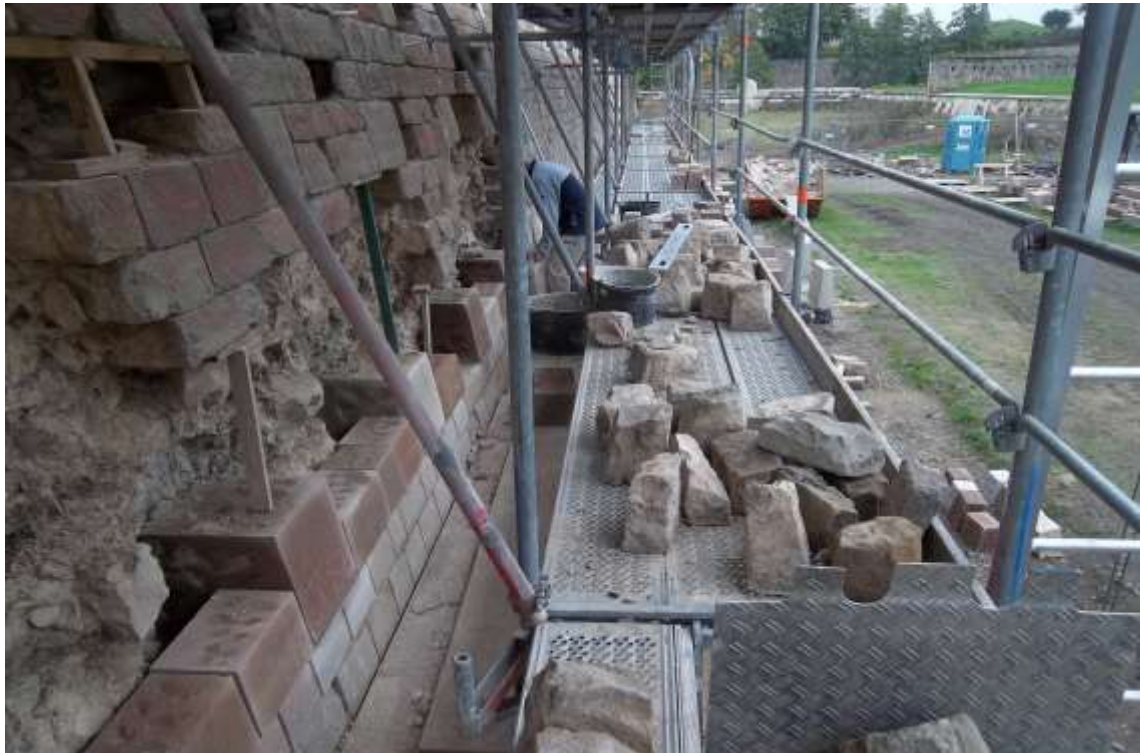
Mauerwerk
2.12
Bearbeitung
Versetzen der Mauerwerk-, Alt und Bindersteine

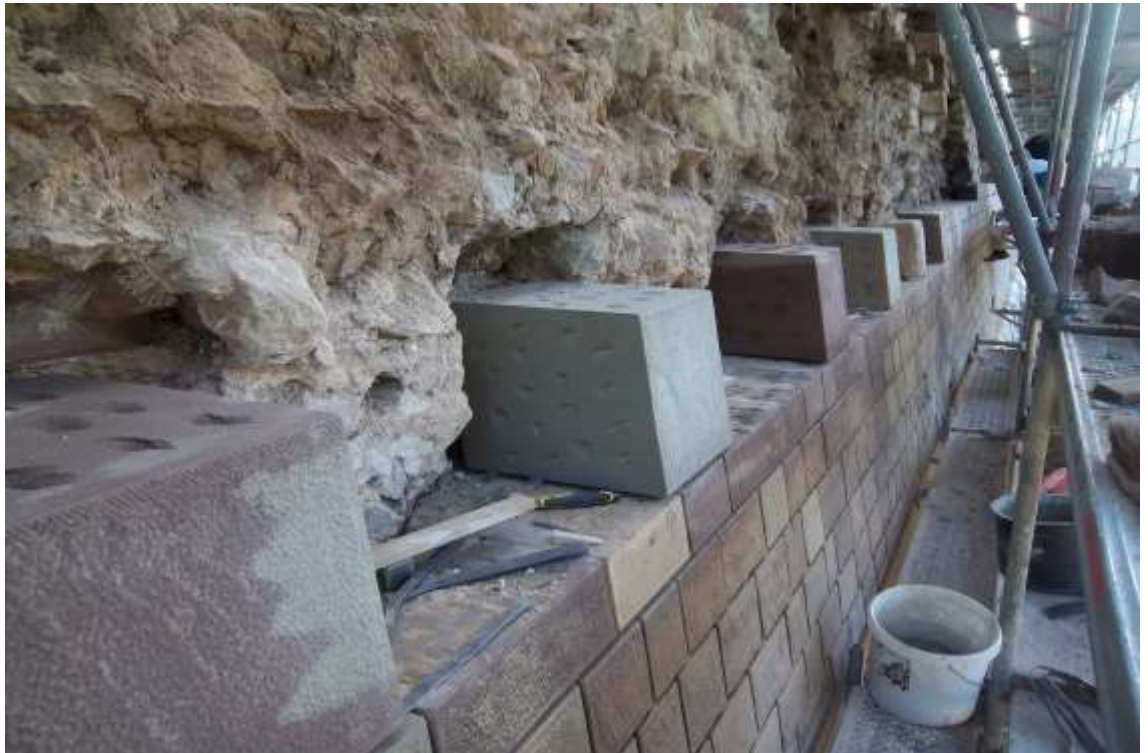
Mauerwerk
2.11.
Bearbeitung
Versetzen der Bindersteine als Fluchtpunkte

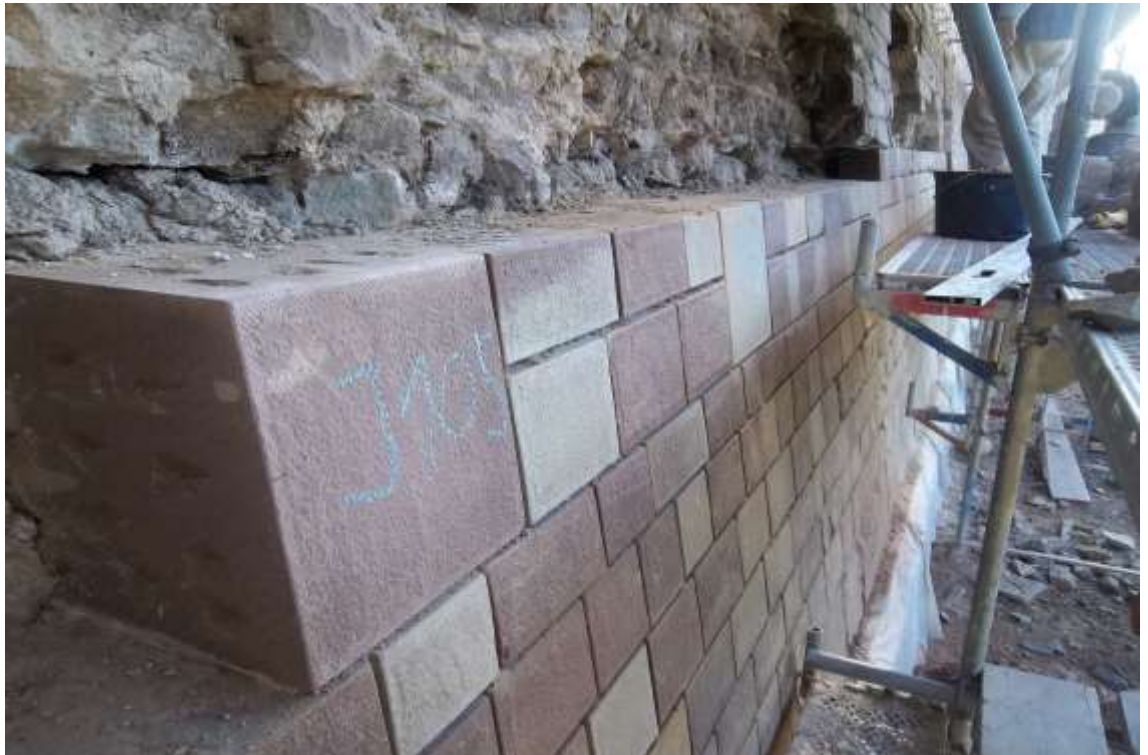
Mauerwerk
2.6-2.14
Bearbeitung
Ausfüllen der Binderzwischenräume
