Dokumentation

zum Bau- und Restaurierungsvorhaben

Wallgraben Sanierung Festungsmauer am Hornwerk

Wallgraben Saarlouis

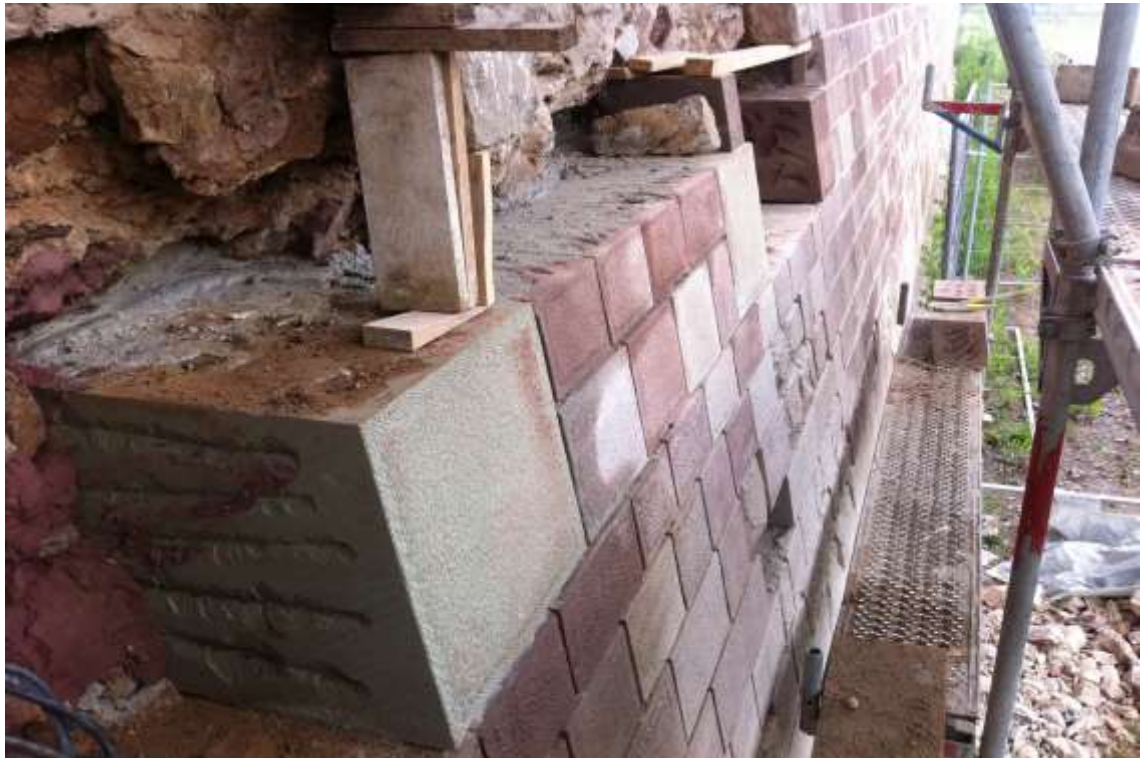
Mauerwerk
2.6-2.14
Bearbeitung
Ausfüllen der Binderzwischenräume

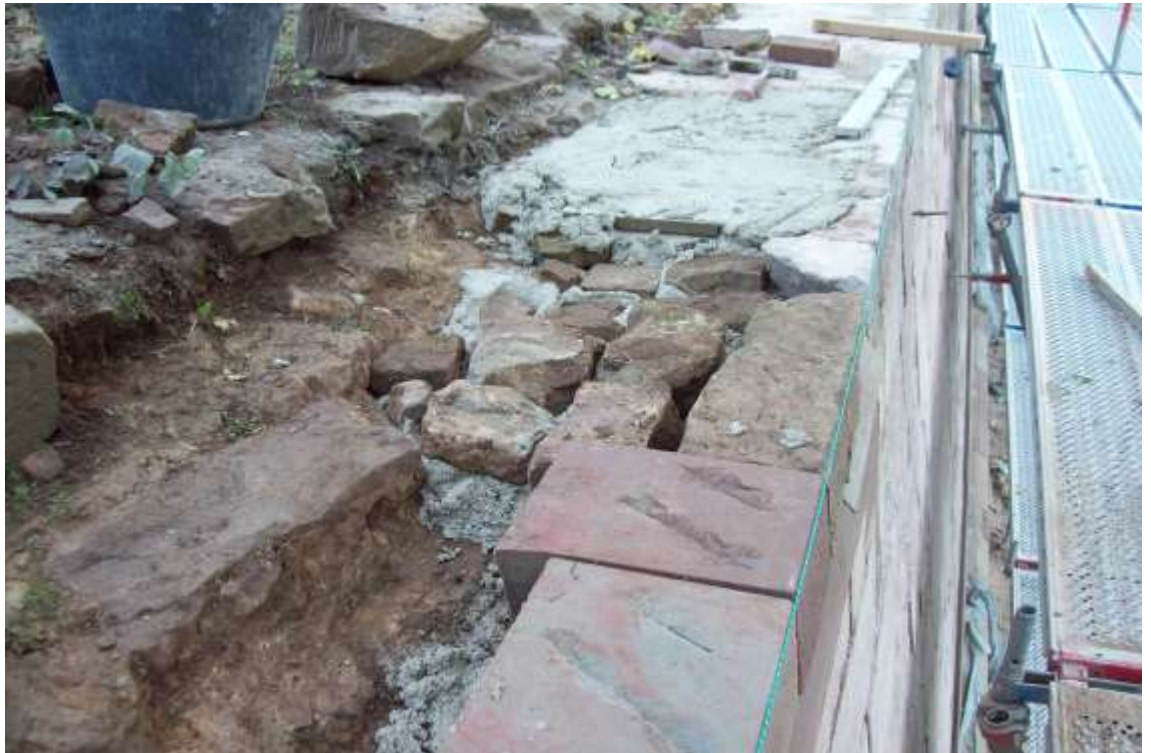
Mauerkrone
2.6-2.14
Bearbeitung
Ausfüllen und Hintermauern Mauerkrone

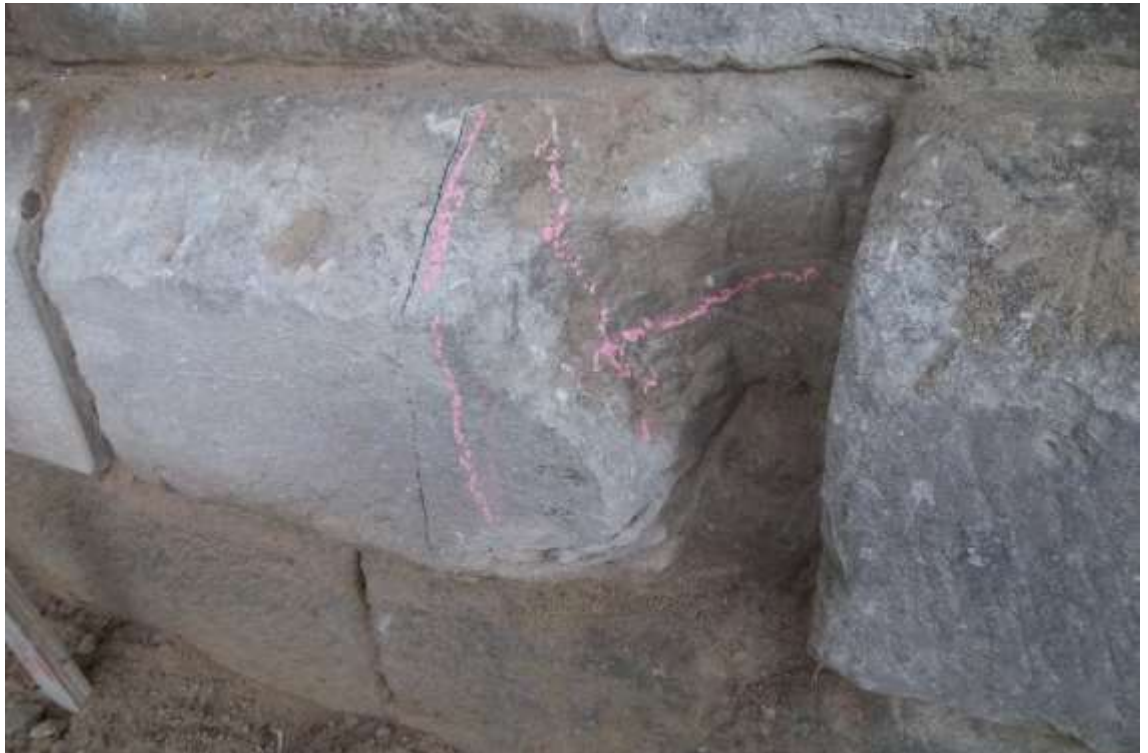
Mauerwerk
2.6-2.14
Bearbeitung
Vierungen festlegen

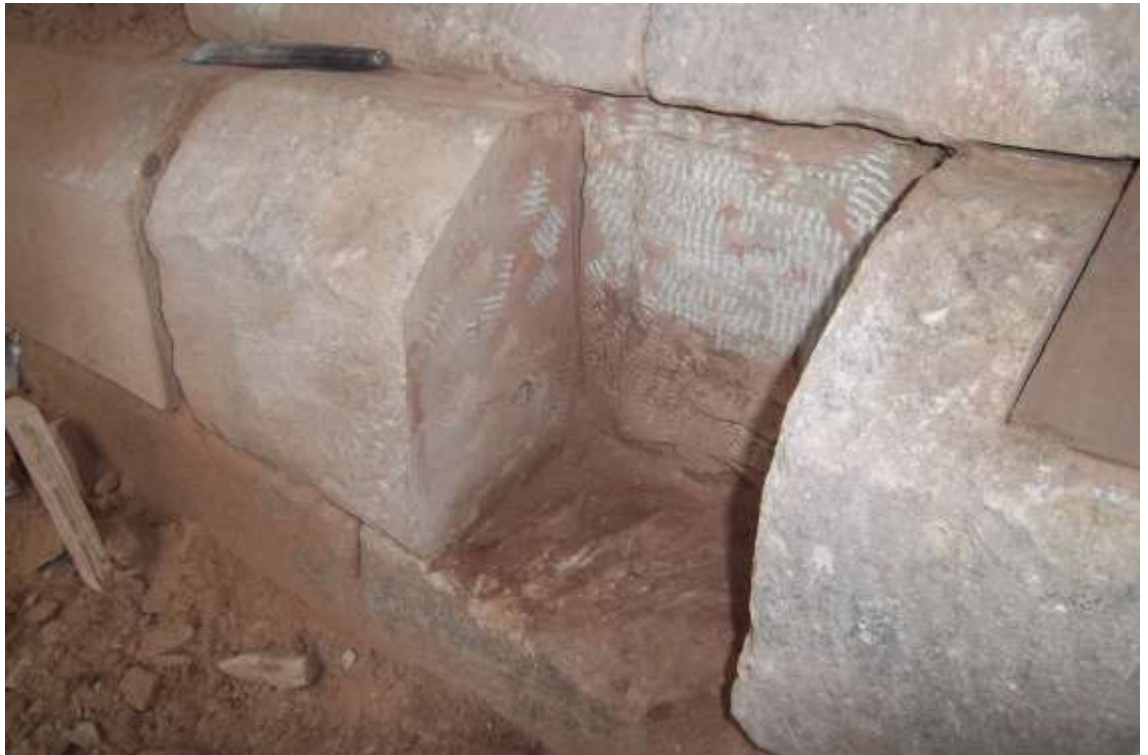
Sockel
2.6-2.14
Bearbeitung
Ausarbeiten von Vierungen

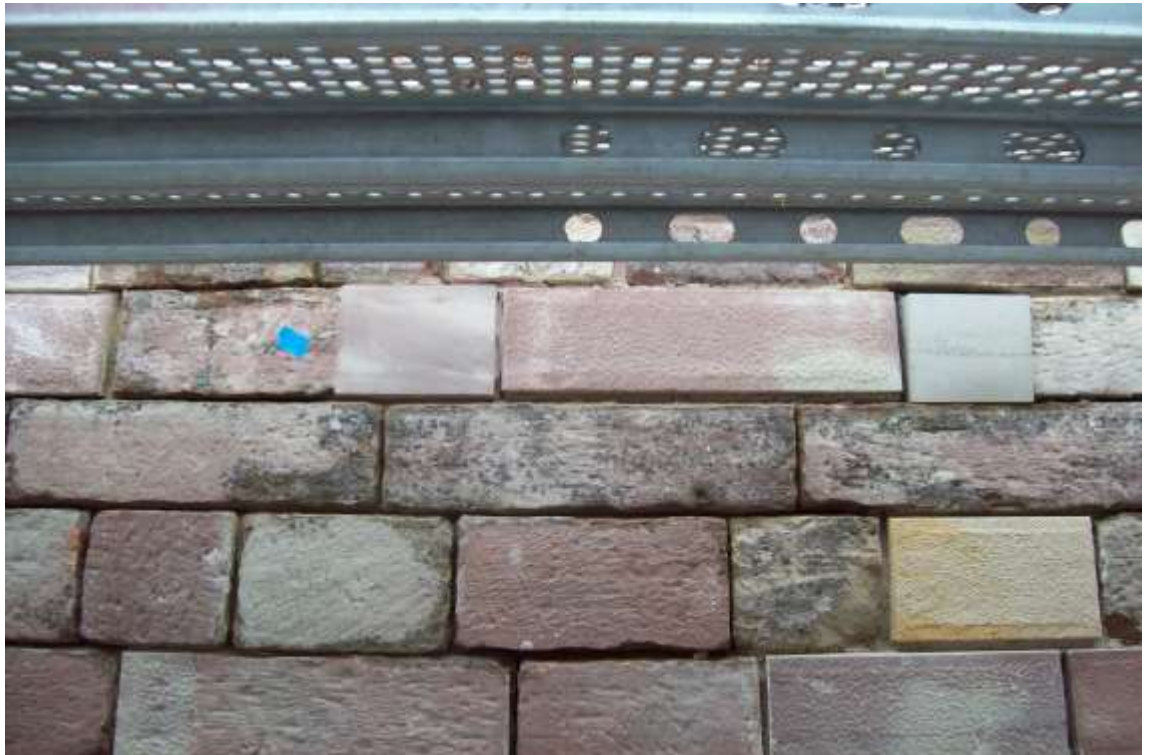
Ansicht	Mauerwerk
Bauteil	2.6-2.14
Kategorie	Bearbeitung
Kommentar	Vierungen einpassen

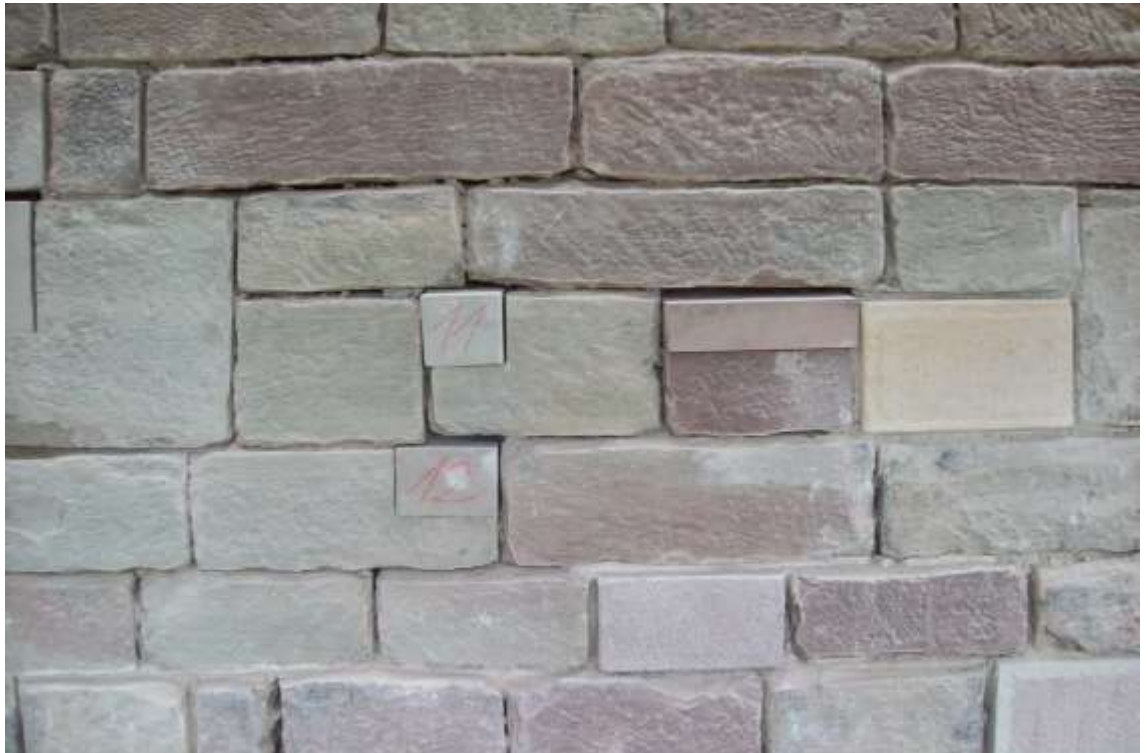
Mauerwerk
2.6-2.14
Bearbeitung
Vierungen einpassen

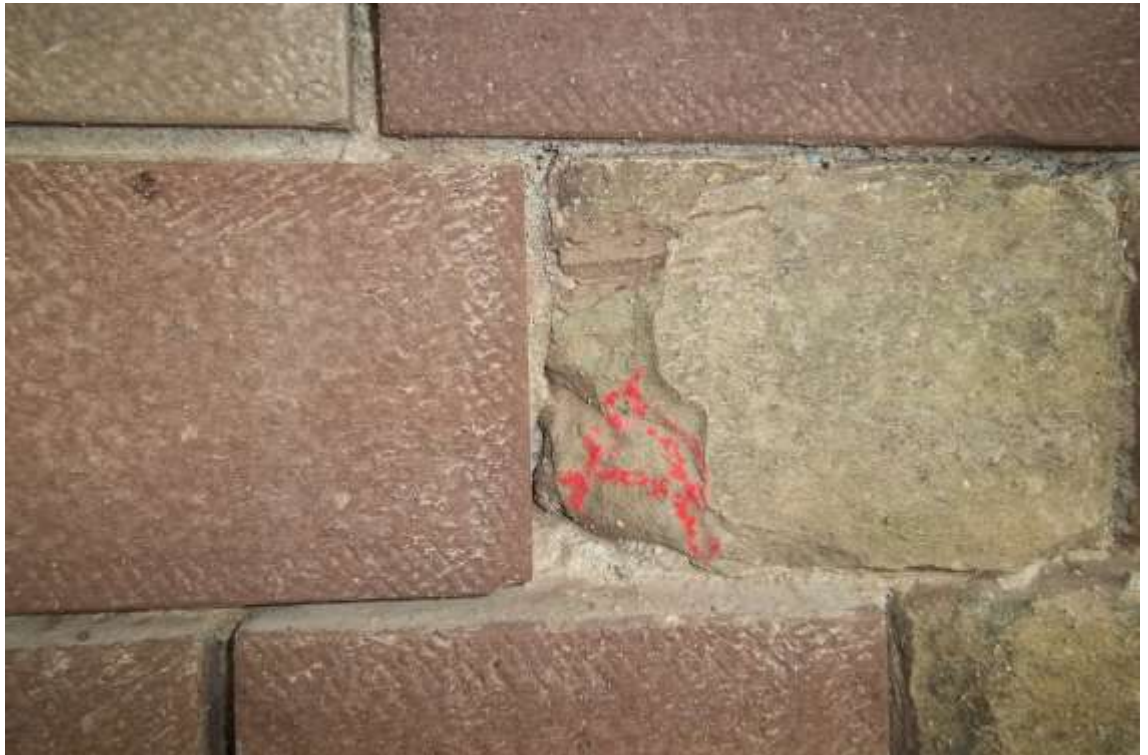
Mauerwerk
2.6-2.14
Bearbeitung
Ergänzungen festlegen mit Planer

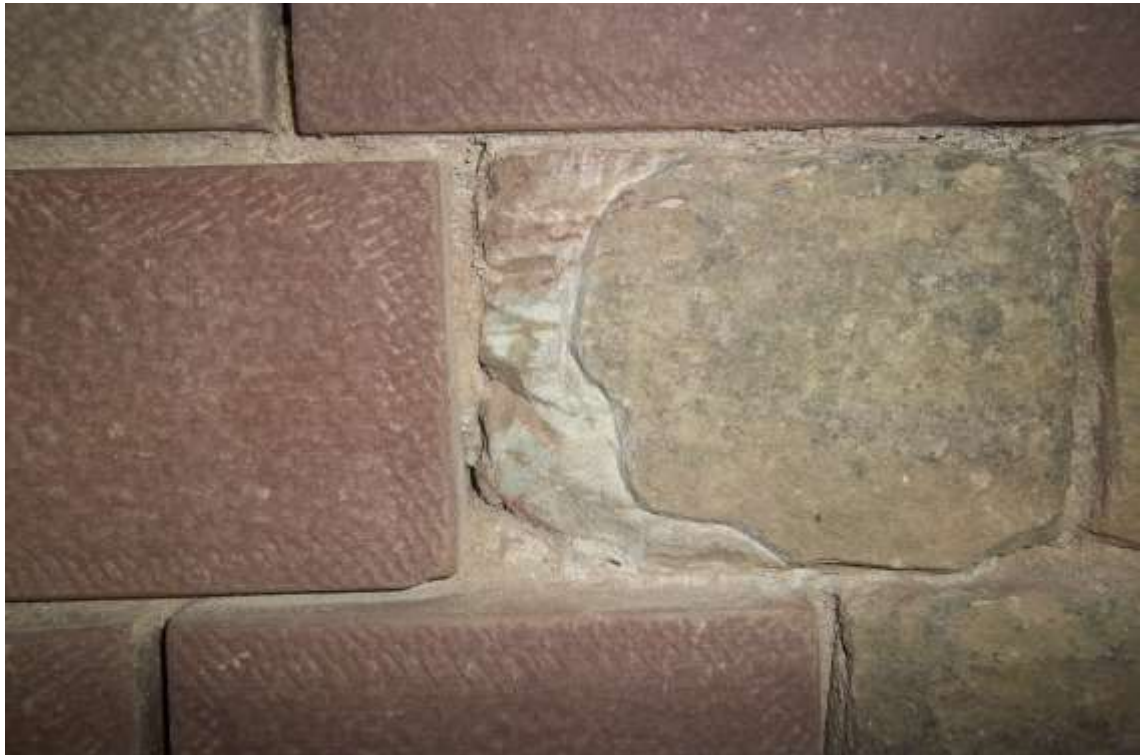
Mauerwerk
2.6-2.14
Bearbeitung
Ergänzungen ausarbeiten entlang dem Schadenverlauf

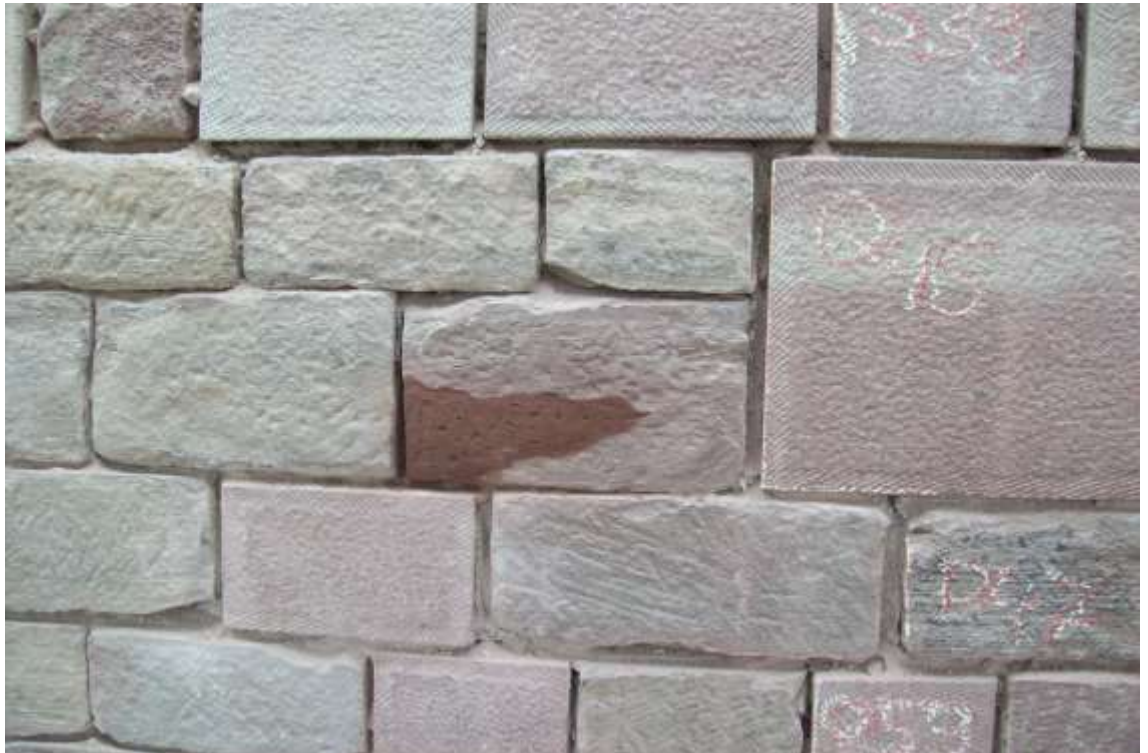
Mauerwerk
2.6-2.14
Bearbeitung
Antragung mit Oberflächenbearbeitung

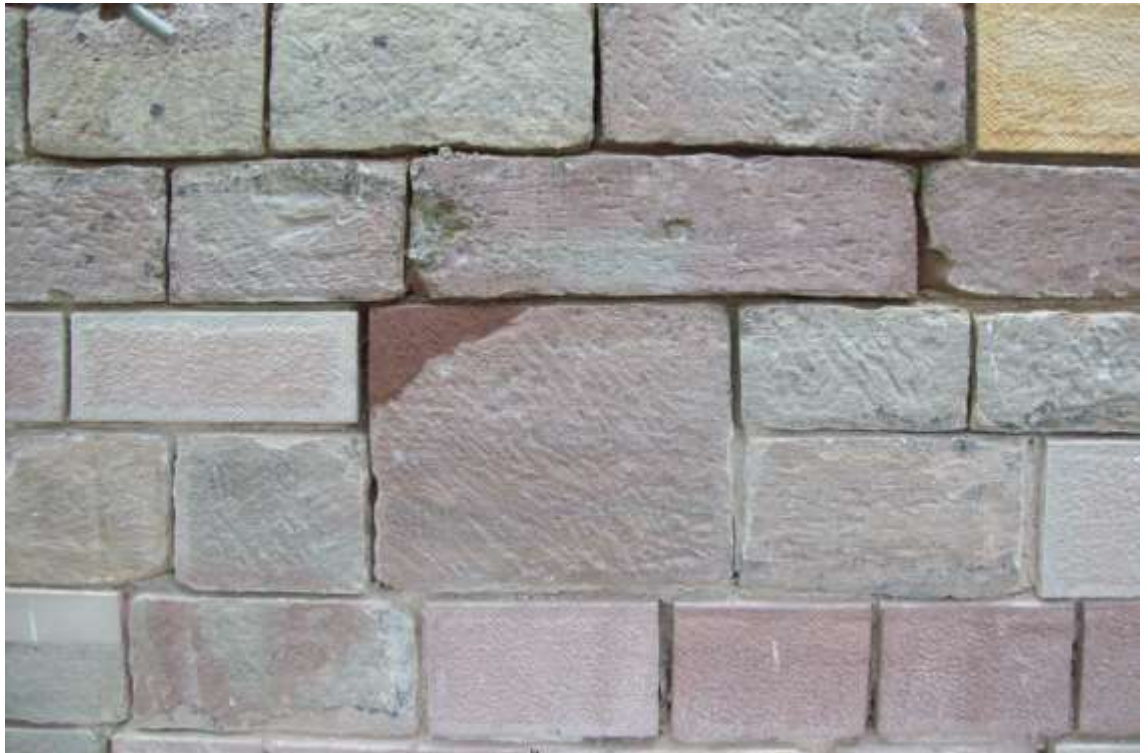
Mauerwerk
2.6-2.14
Bearbeitung
Antragung mit Oberflächenbearbeitung

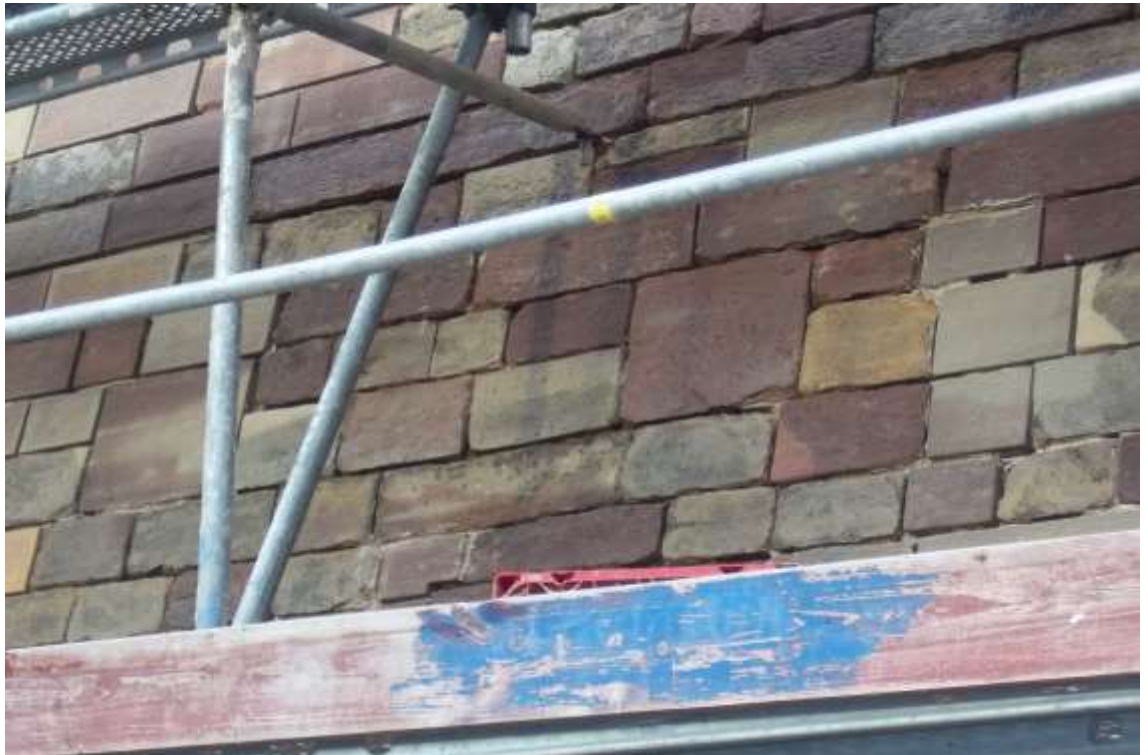
Mauerwerk
2.6-2.14
Bearbeitung
Offenes Fugenbild

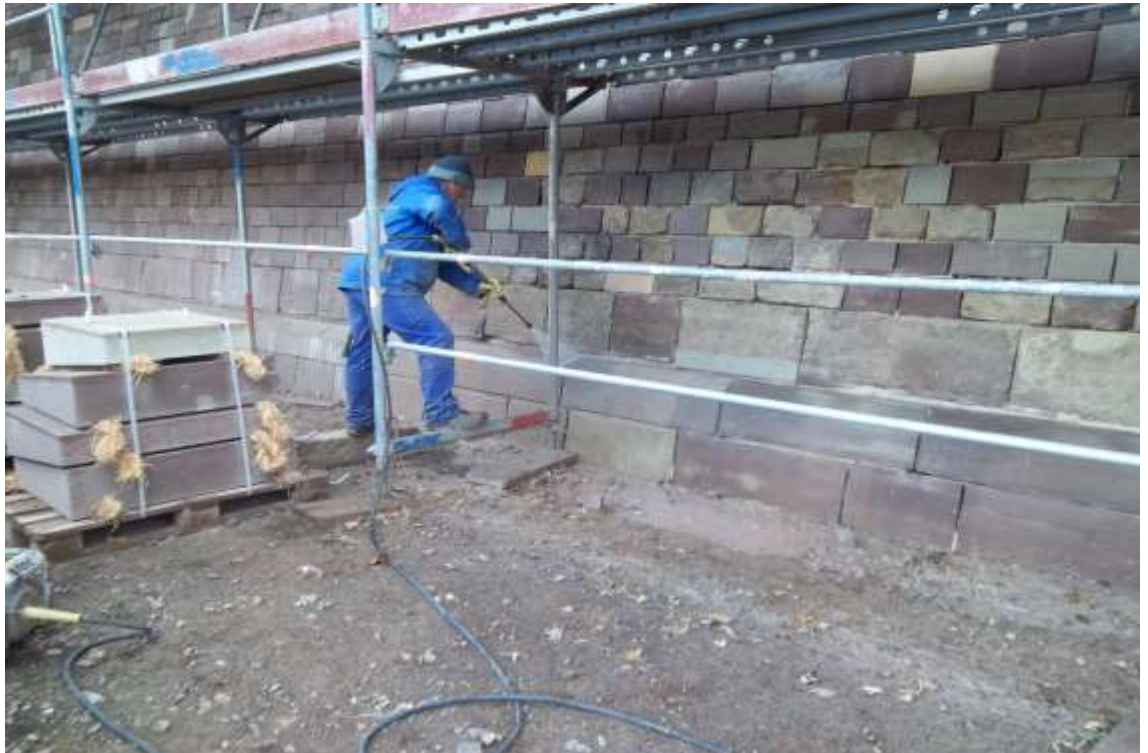
Mauerwerk
2.6-2.14
Bearbeitung
Nachreinigung vor dem Verfugen

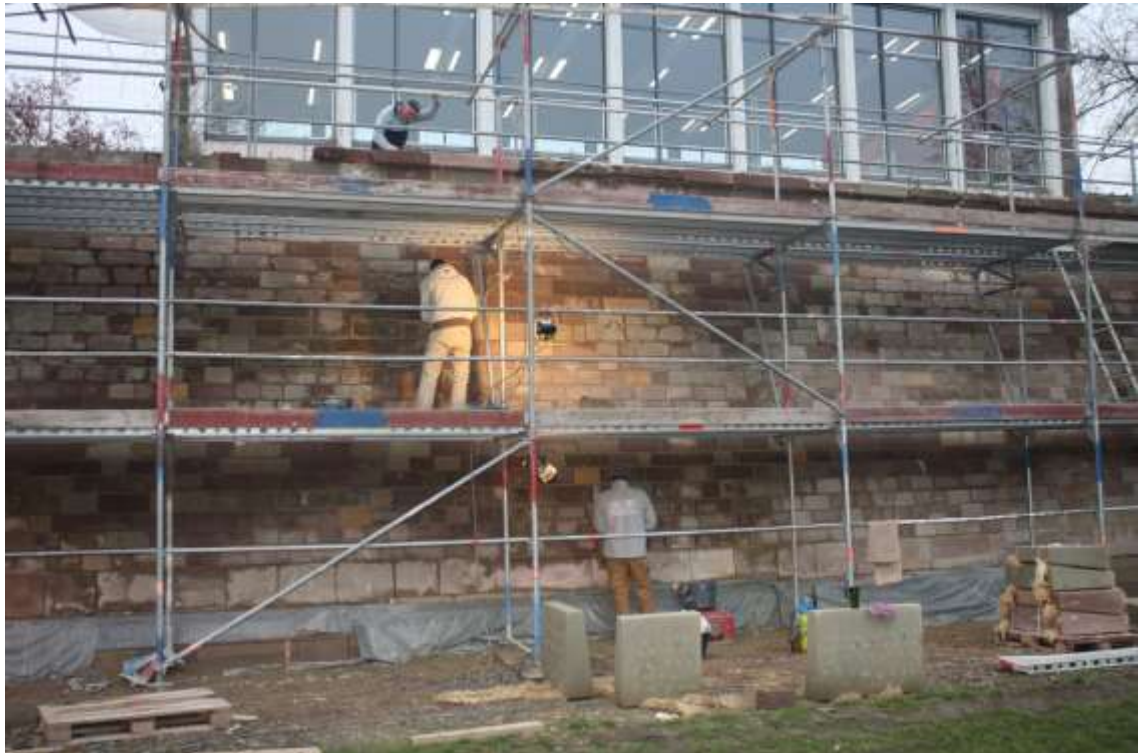
Mauerwerk
2.6-2.14
Bearbeitung
Verfugung und Abdeckungen setzen

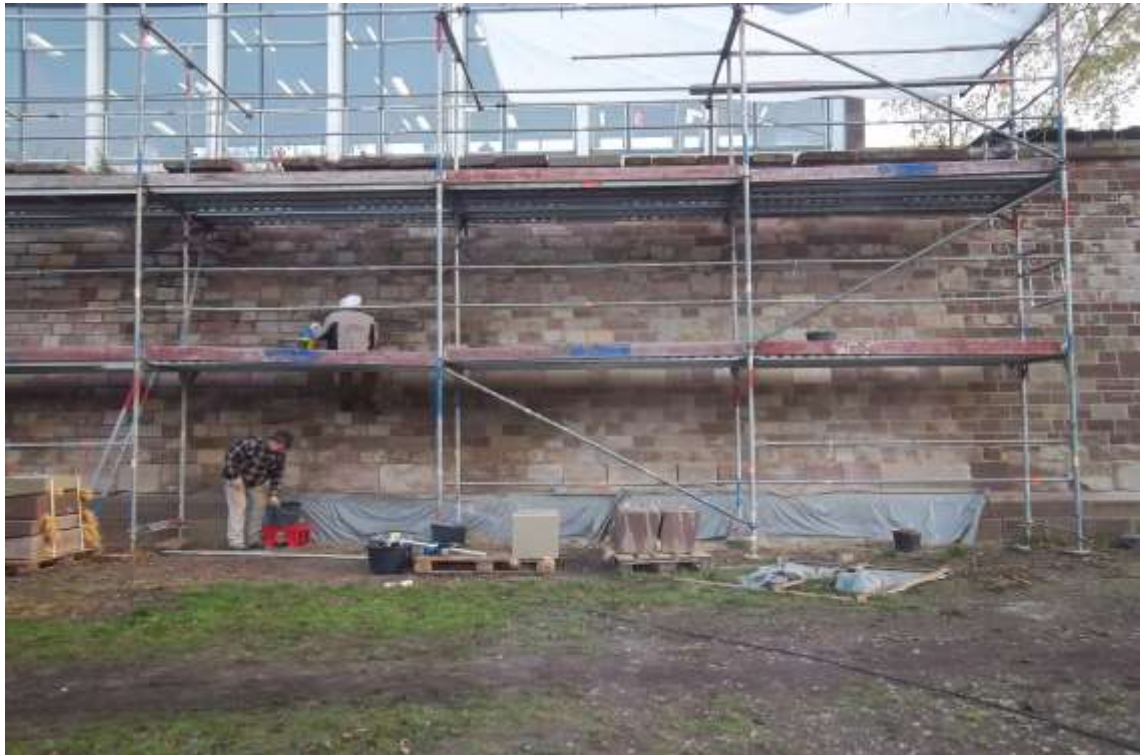
Mauerwerk
2.6-2.14
Bearbeitung
Verfugung

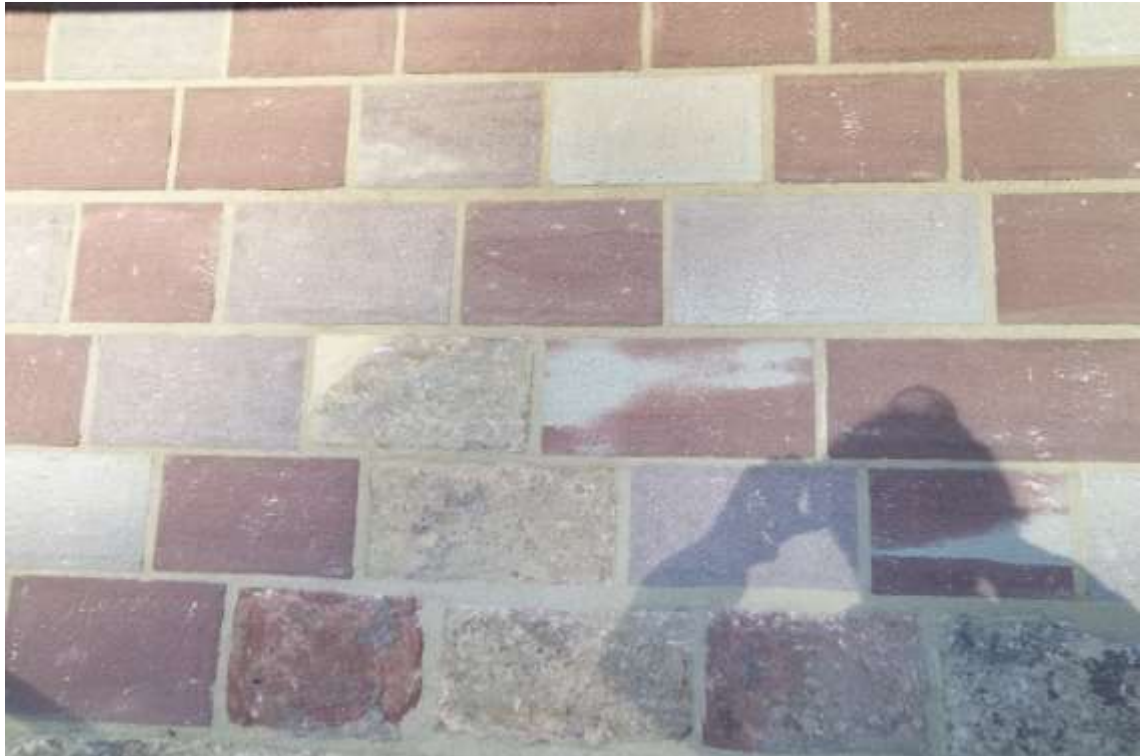
Mauerwerk
2.6-2.14
Endzustand
sanierter und verfugter Bereich

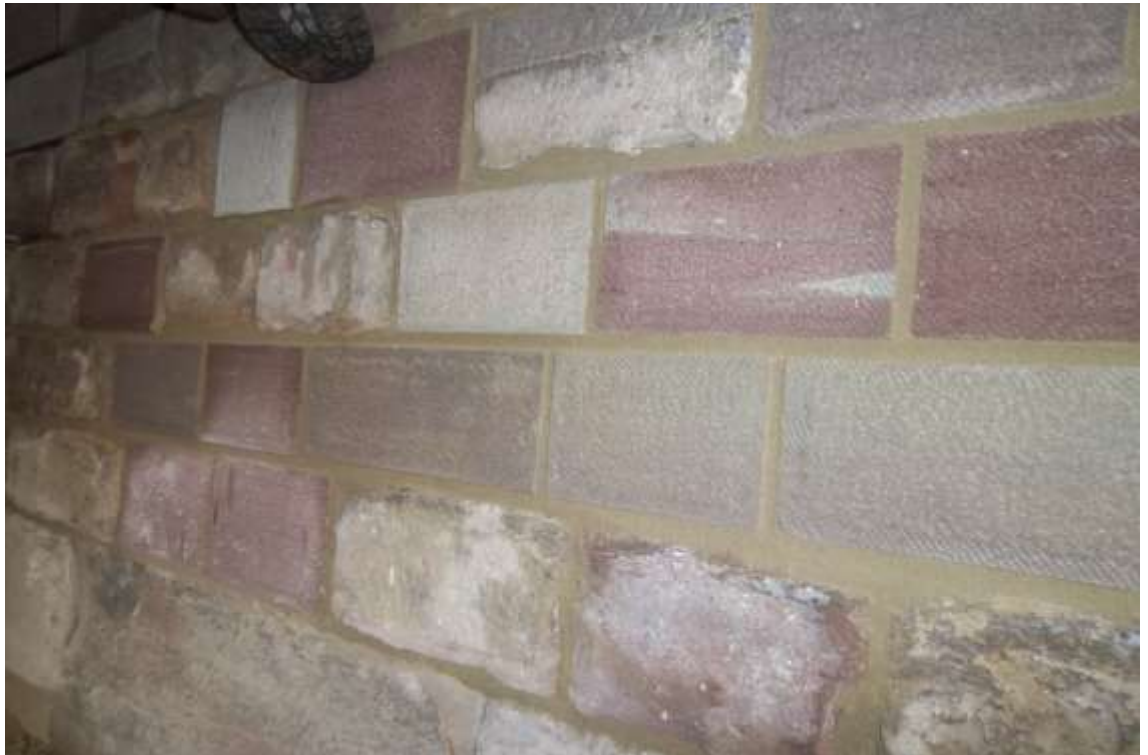
Mauerwerk
2.6-2.14
Endzustand
sanierter und verfugter Bereich

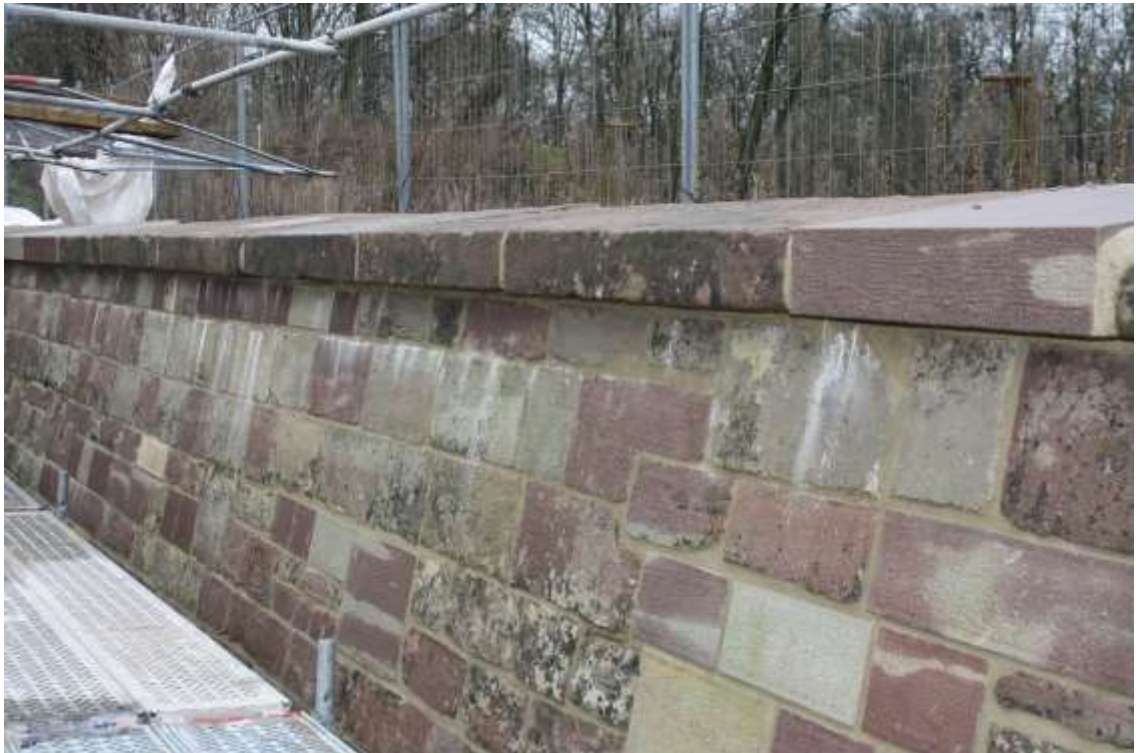
Mauerwerk/Abdeckung
2.6-2.14
Endzustand
sanierter und verfugter Bereich

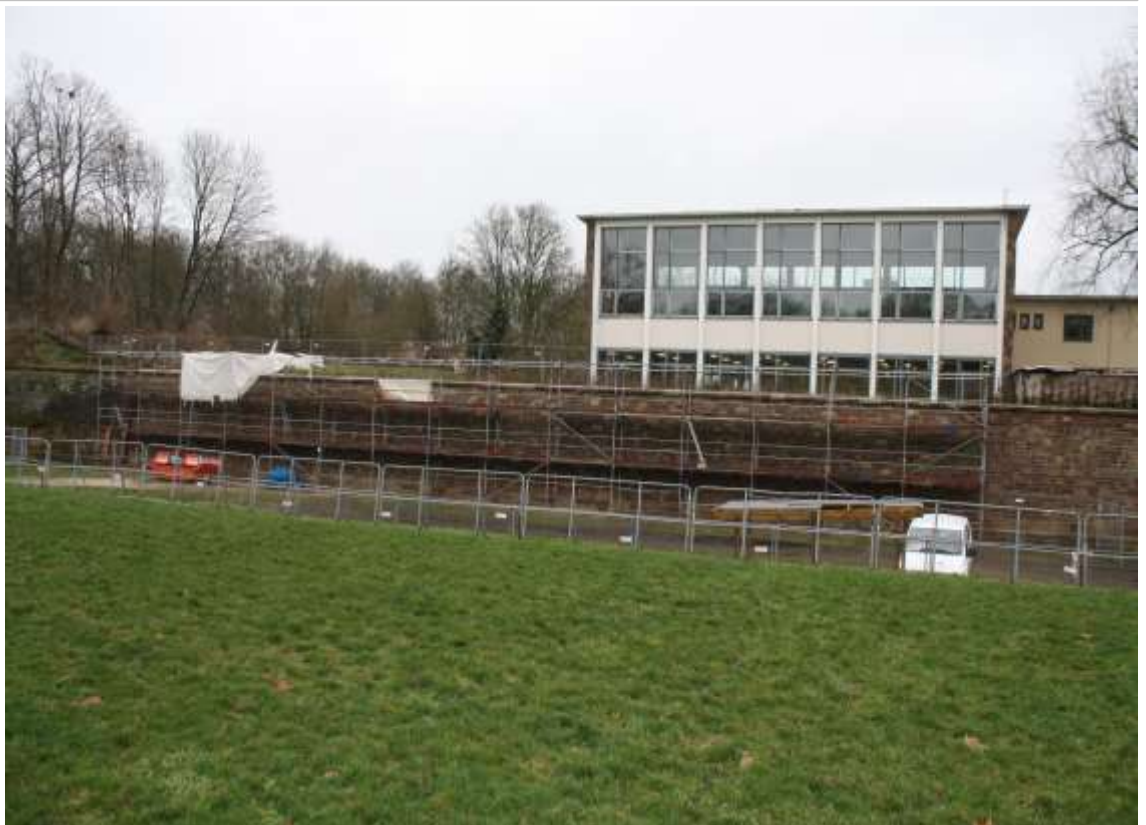
Mauerwerk
2.6-2.14
Endzustand
Gesamtansicht
