Ansicht	Grundriss	Plan-Nr.	Datum	Bearbeiter	Objekt
 	 	001	14.11.09	Kaminsky	Wiesbaden, Kurhaus Nordgiebel
Maßstab : 1:50					Hollerung Restaurierung GmbH
					Kartierungsthema Maßnahmenkartierung

Objekt  
**Wiesbaden, Kurhaus**  
 Mitte Südost  
**Hollerung Restaurierung GmbH**

Kartierungsthema  
 Maßnahmenkartierung

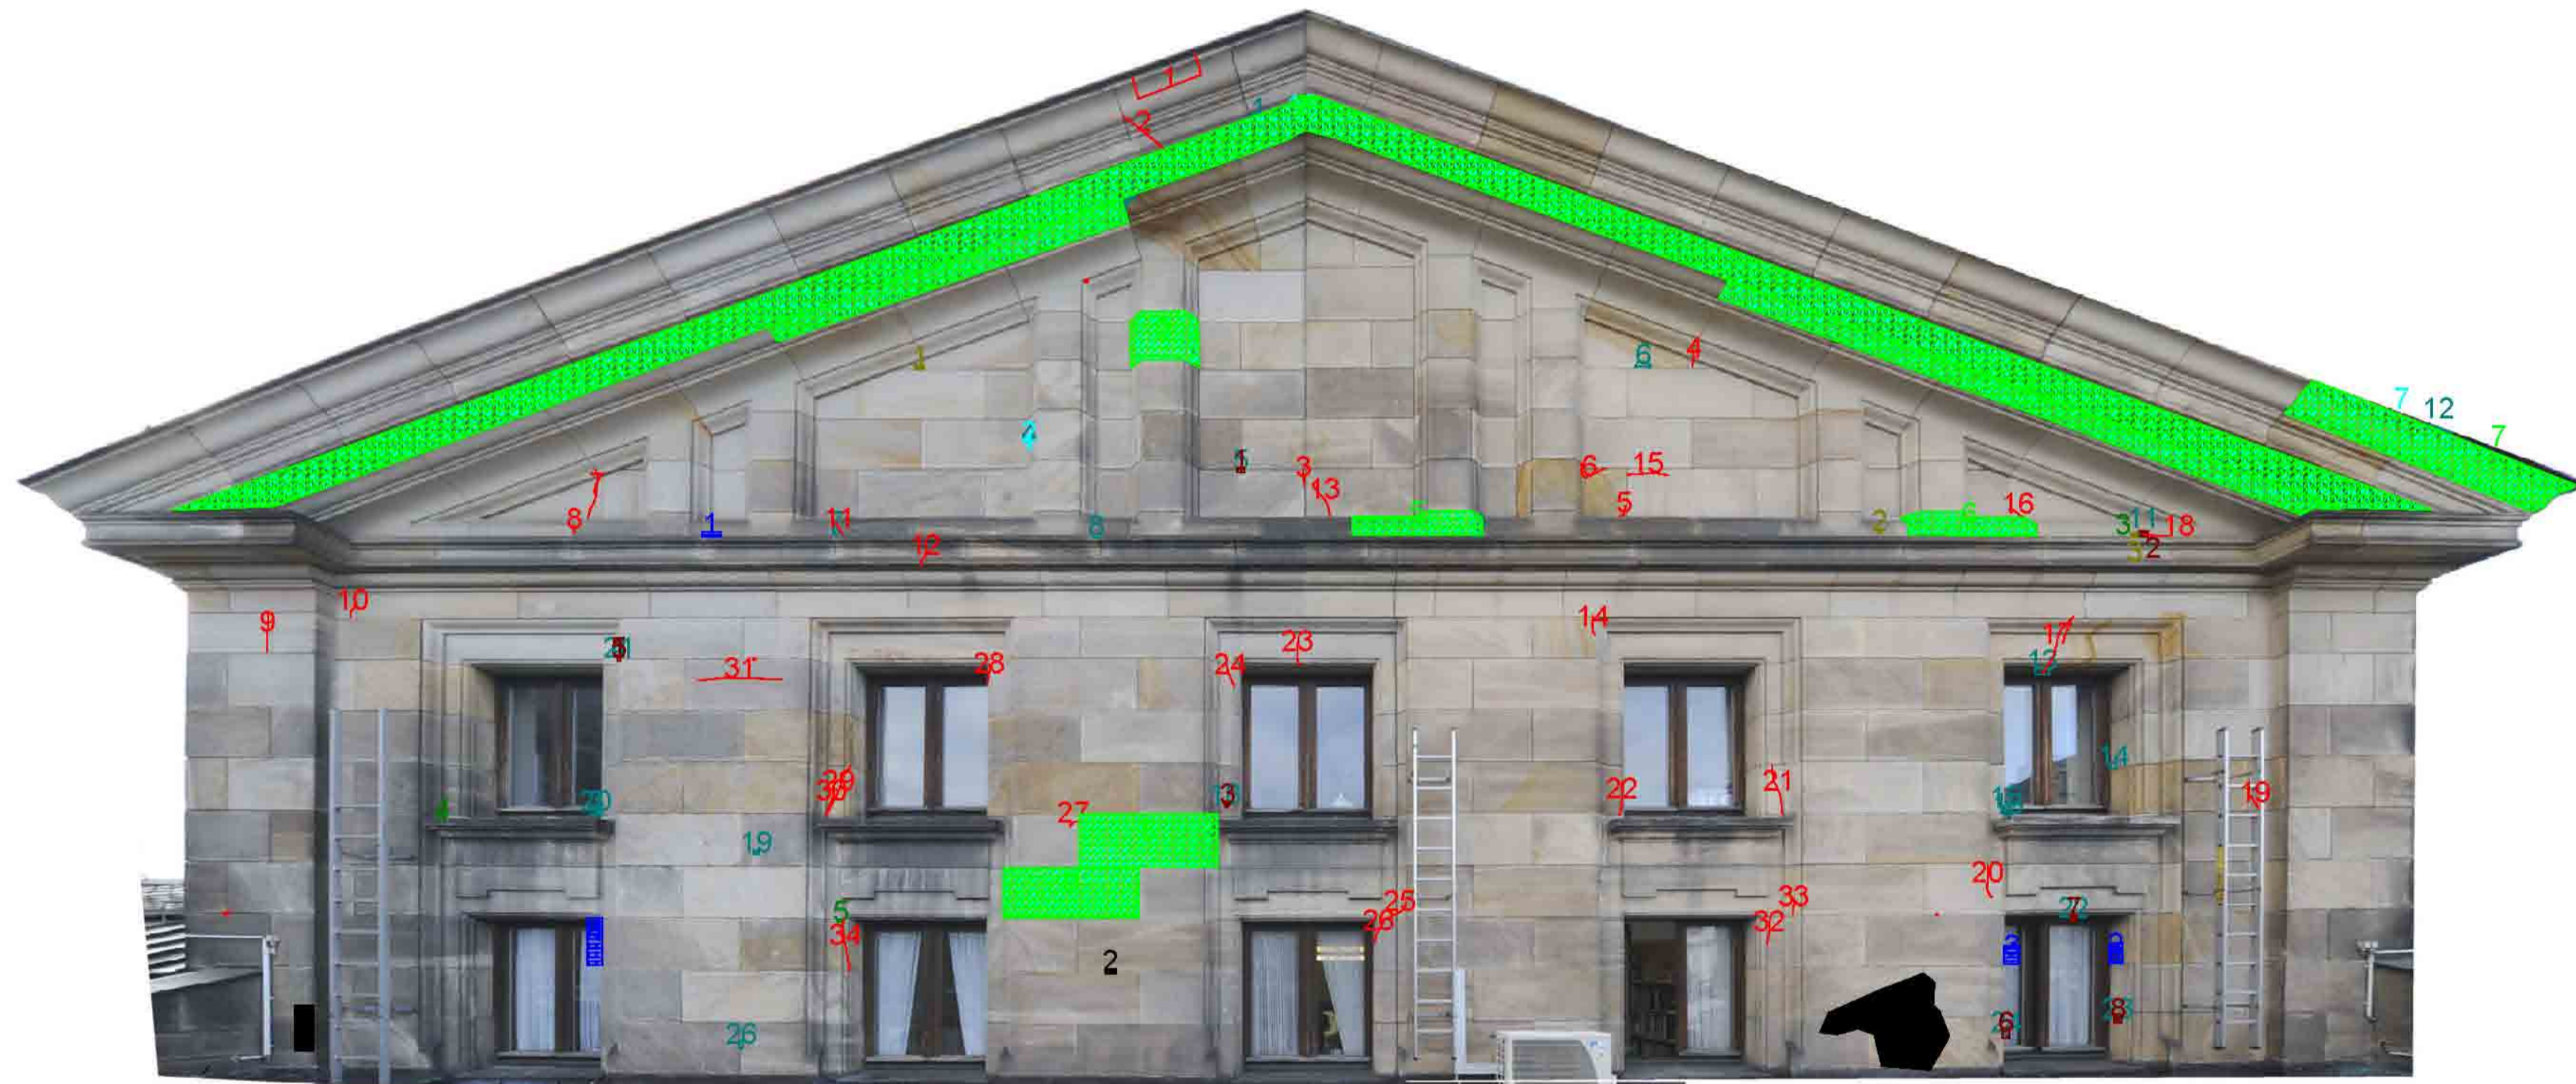
Fremdteile
 	2.4.31 Vierungen 400 bis 1000 cm <sup>3</sup>
 	2.4.29 Zulage profiliert
 	2.4.28 Ergänzung 10 bis 100 cm <sup>2</sup>
 	2.4.27 Ergänzung bis 10 cm <sup>2</sup>
 	2.4.26 Zulage profiliert
 	2.4.25 Altergänzungen entf. 10 bis 100 cm <sup>2</sup>
 	2.4.24 Altergänzungen entf. bis 10 cm <sup>2</sup>

2.4.17 Rissanierung
 	2.4.16 Festigung

2.4.14 steinmetzmäßiges Nacharbeiten

2.4.12 Bitumen entfernen

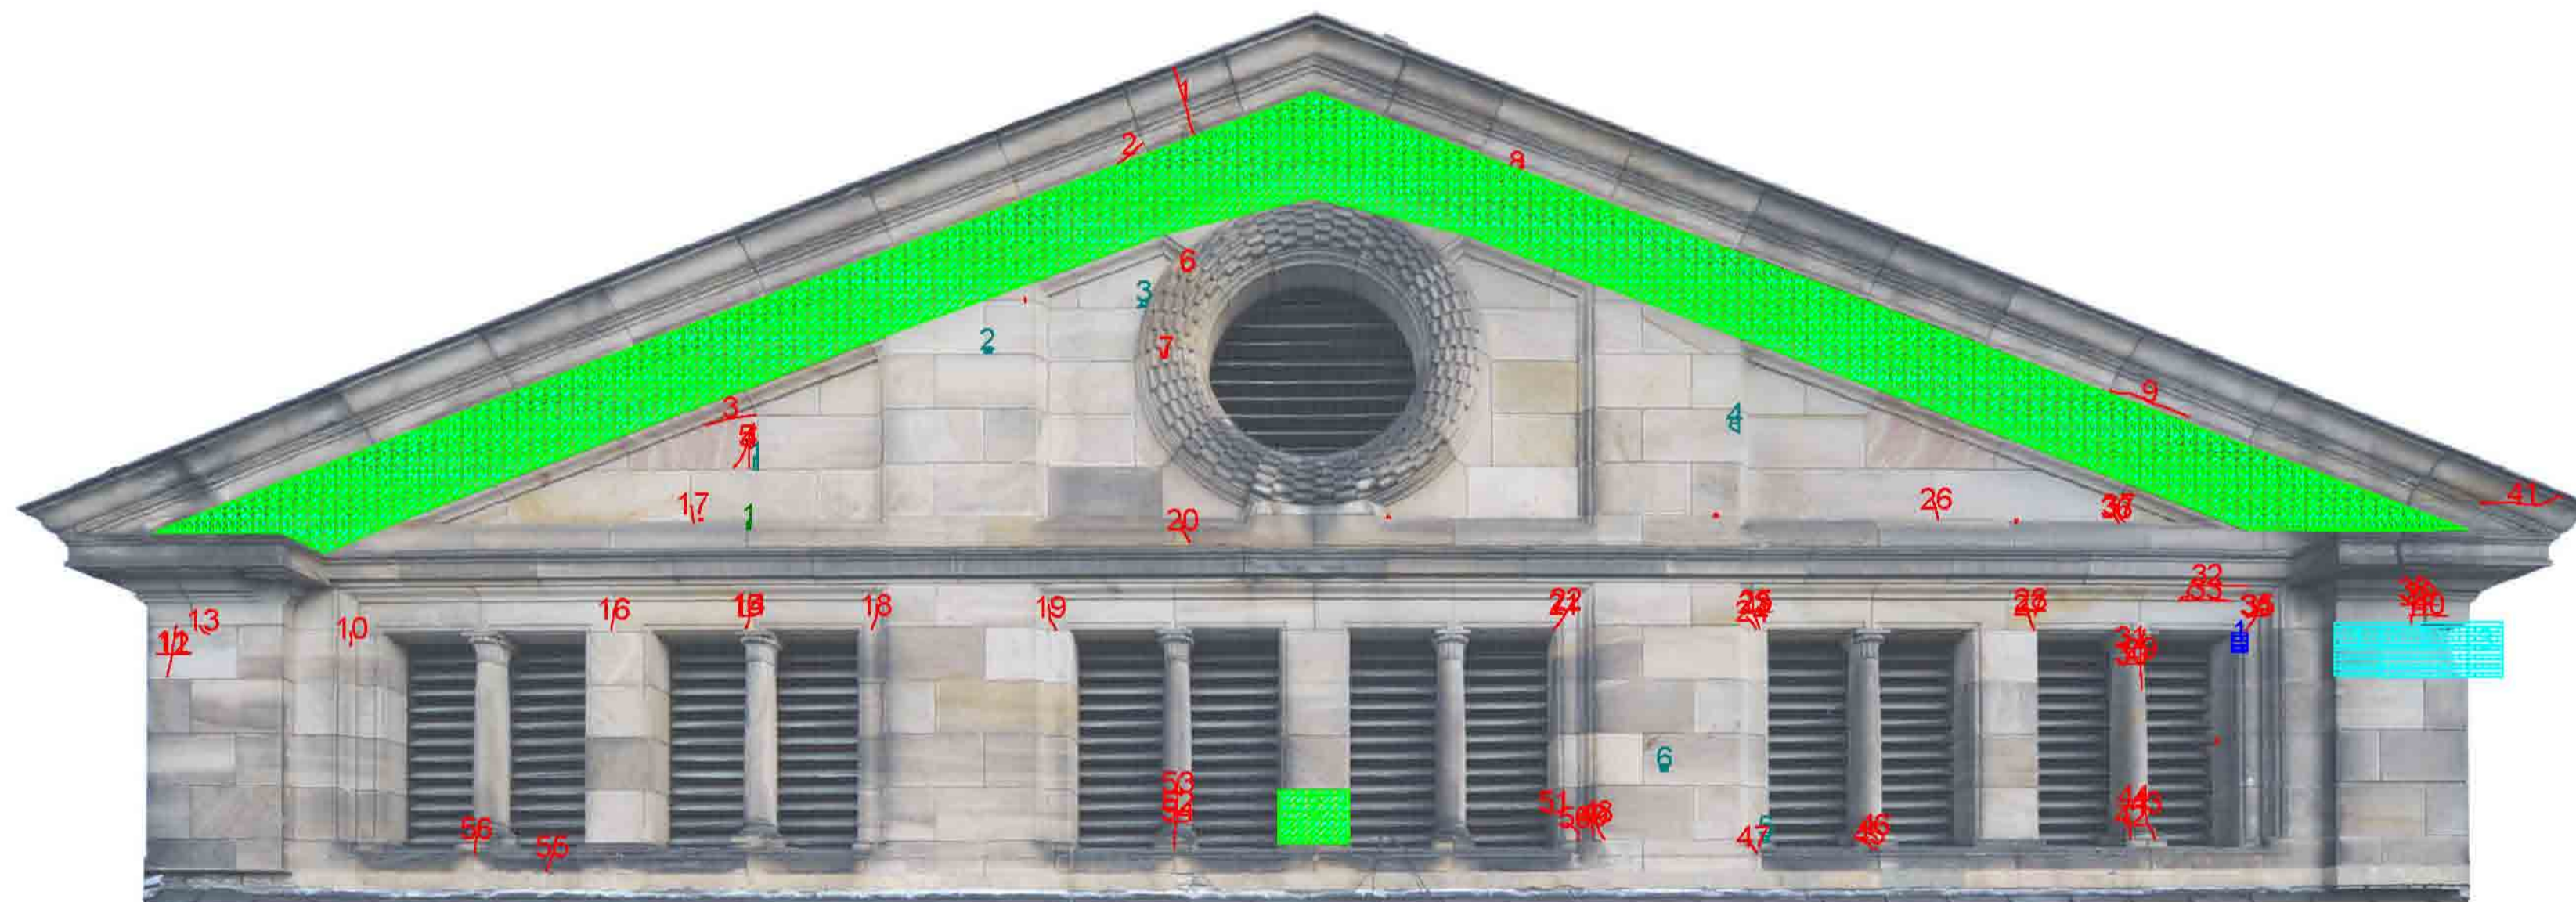
Ansicht	Grundriss	Plan-Nr.	Datum	Bearbeiter	Objekt
		002	14.11.09	Kaminsky	Wiesbaden, Kurhaus Südgiebel
					Hollerung Restaurierung GmbH
					Kartierungsthema Maßnahmenkartierung
		Maßstab : 1:50

Fremdteile
	2.4.32 Vierungen über 5000 cm3
	2.4.31 Vierungen 400 bis 1000 cm3
	2.4.28 Ergänzung 10 bis 100 cm2
	2.4.27 Ergänzung bis 10 cm2
	2.4.17 Rissanierung
	2.4.16 Festigung
	2.4.14 steinmetzmäßiges Nacharbeiten

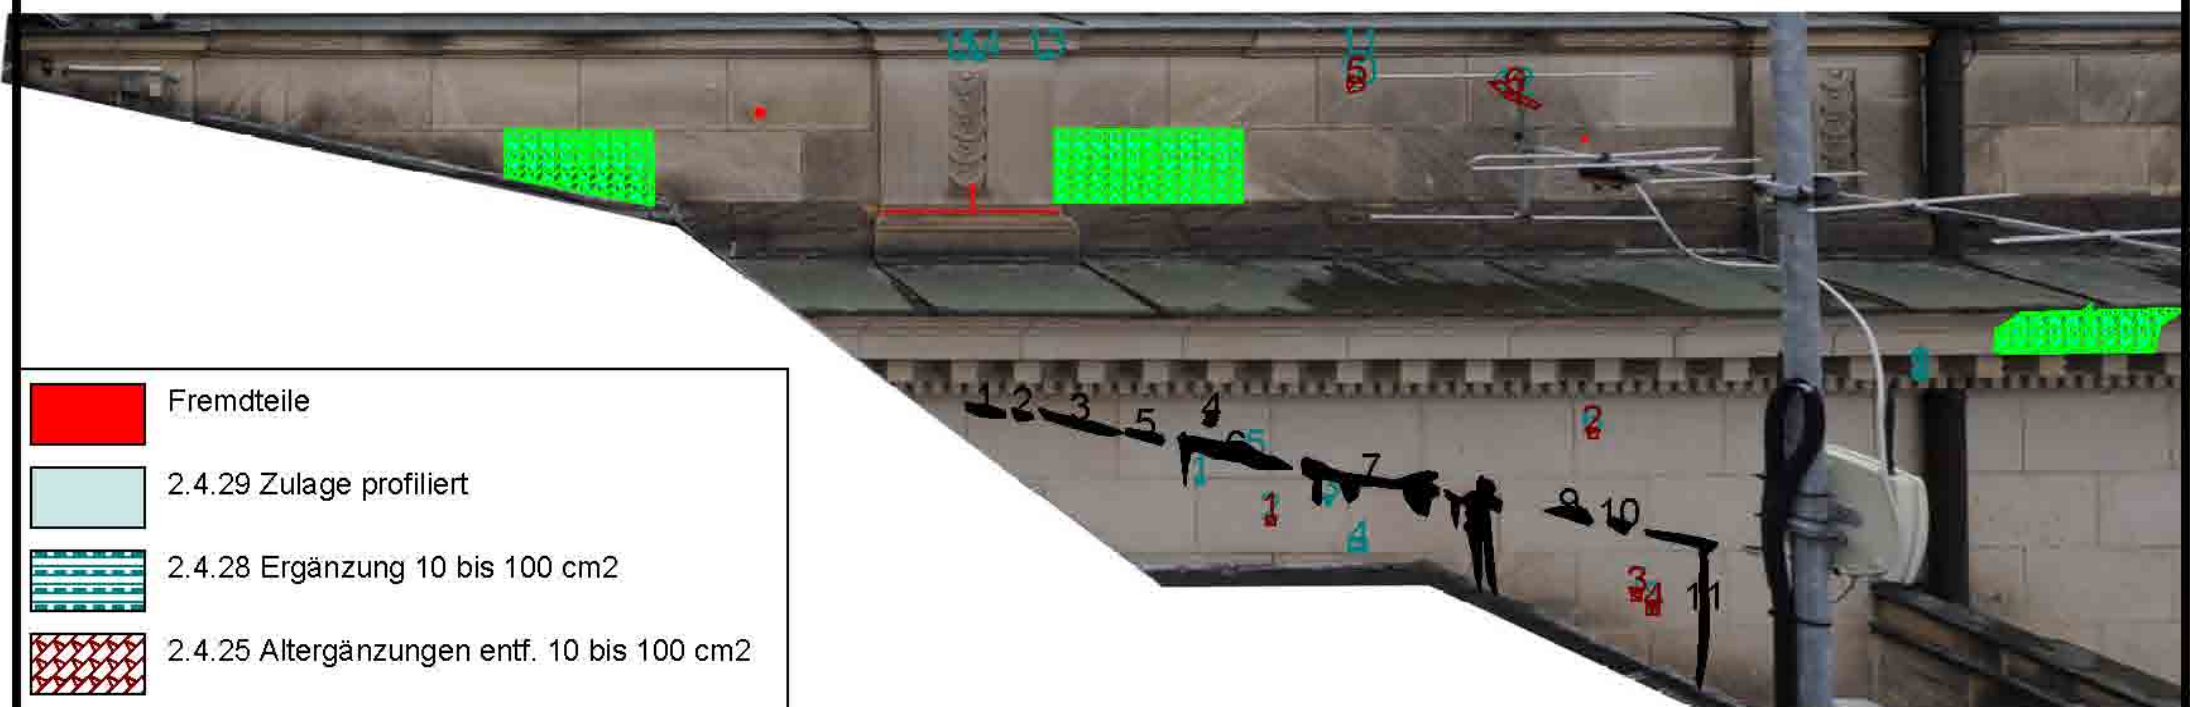
Plan-Nr.	Datum	Bearbeiter
005	14.11.09	Kaminsky

Fremdteile

2.4.29 Zulage profiliert

2.4.28 Ergänzung 10 bis 100 cm2

2.4.25 Altergänzungen entf. 10 bis 100 cm2

2.4.17 Rissanierung

2.4.16 Festigung

2.4.14 steinmetzmäßiges Nacharbeiten

2.4.12 Bitumen entfernen

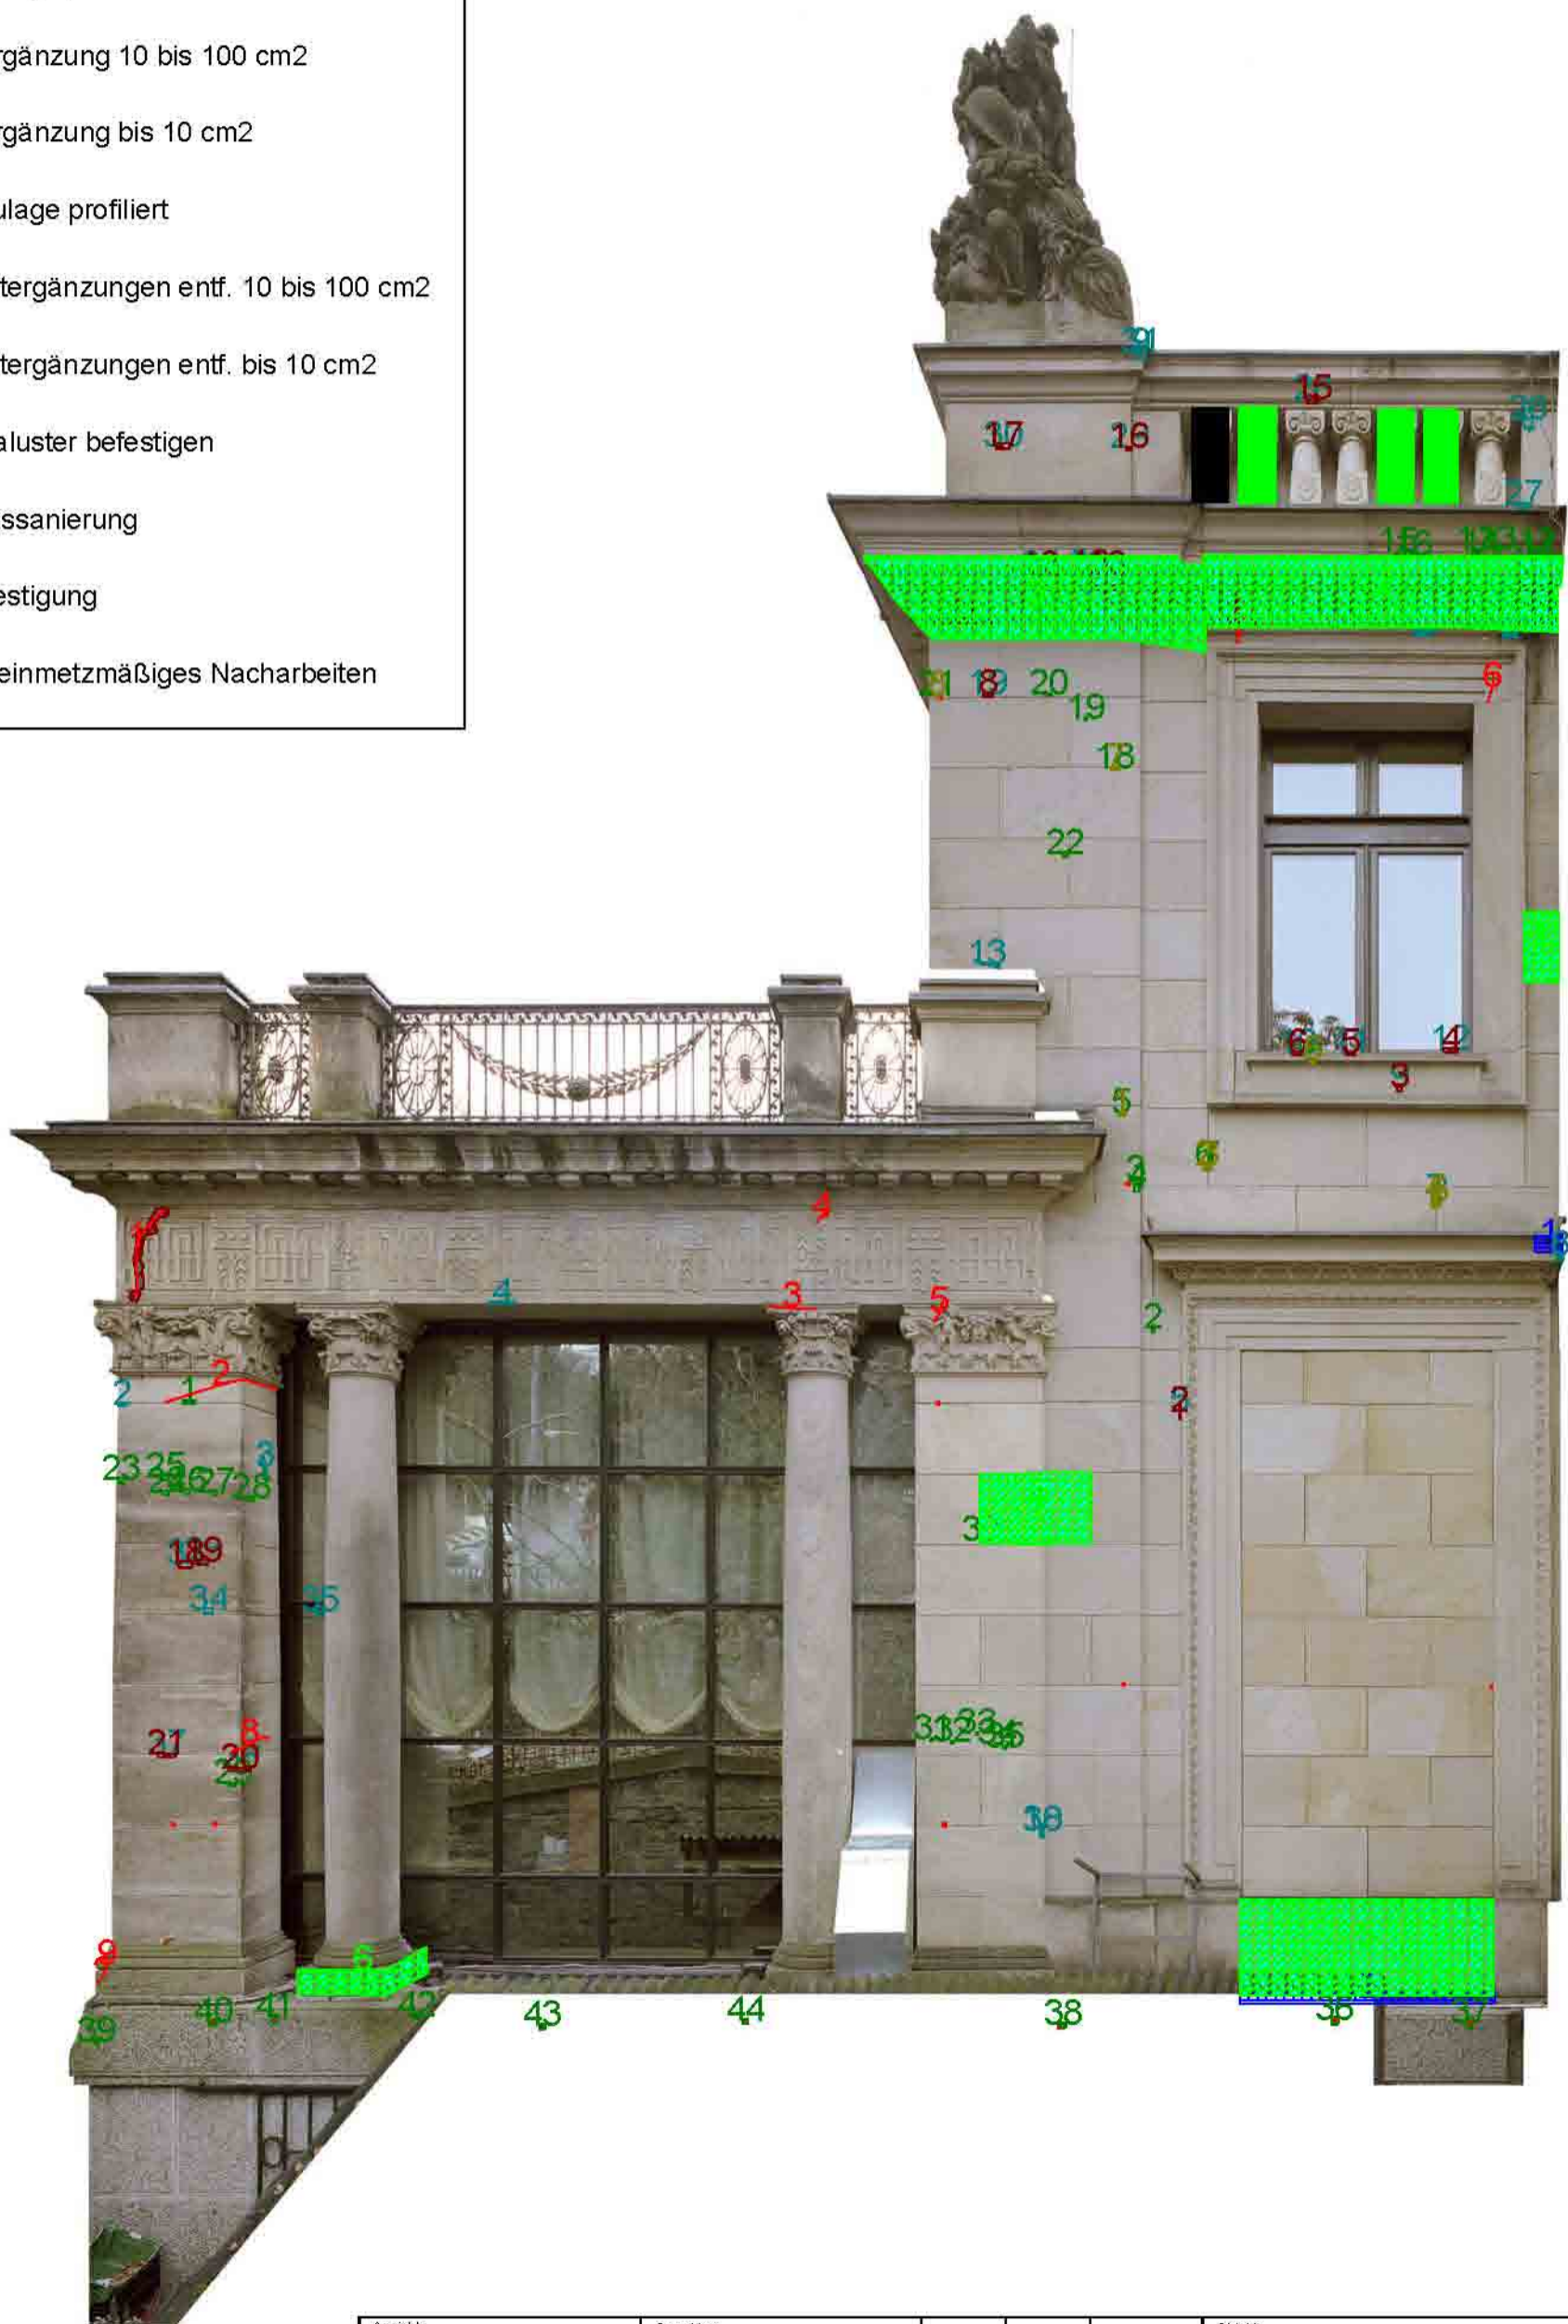
Plan-Nr.	Datum	Bearbeiter
013	14.11.09	Kaminsky
Maßstab : 1:50

schadhafte Baluster
 	Fremdteile
 	2.4.31 Vierungen 400 bis 1000 cm3

2.4.29 Zulage profiliert

2.4.28 Ergänzung 10 bis 100 cm2
 	2.4.27 Ergänzung bis 10 cm2
 	2.4.26 Zulage profiliert

2.4.25 Altergänzungen entf. 10 bis 100 cm2

2.4.24 Altergänzungen entf. bis 10 cm2
 	2.4.18 Baluster befestigen

2.4.17 Rissanierung
 	2.4.16 Festigung

2.4.14 steinmetzmäßiges Nacharbeiten

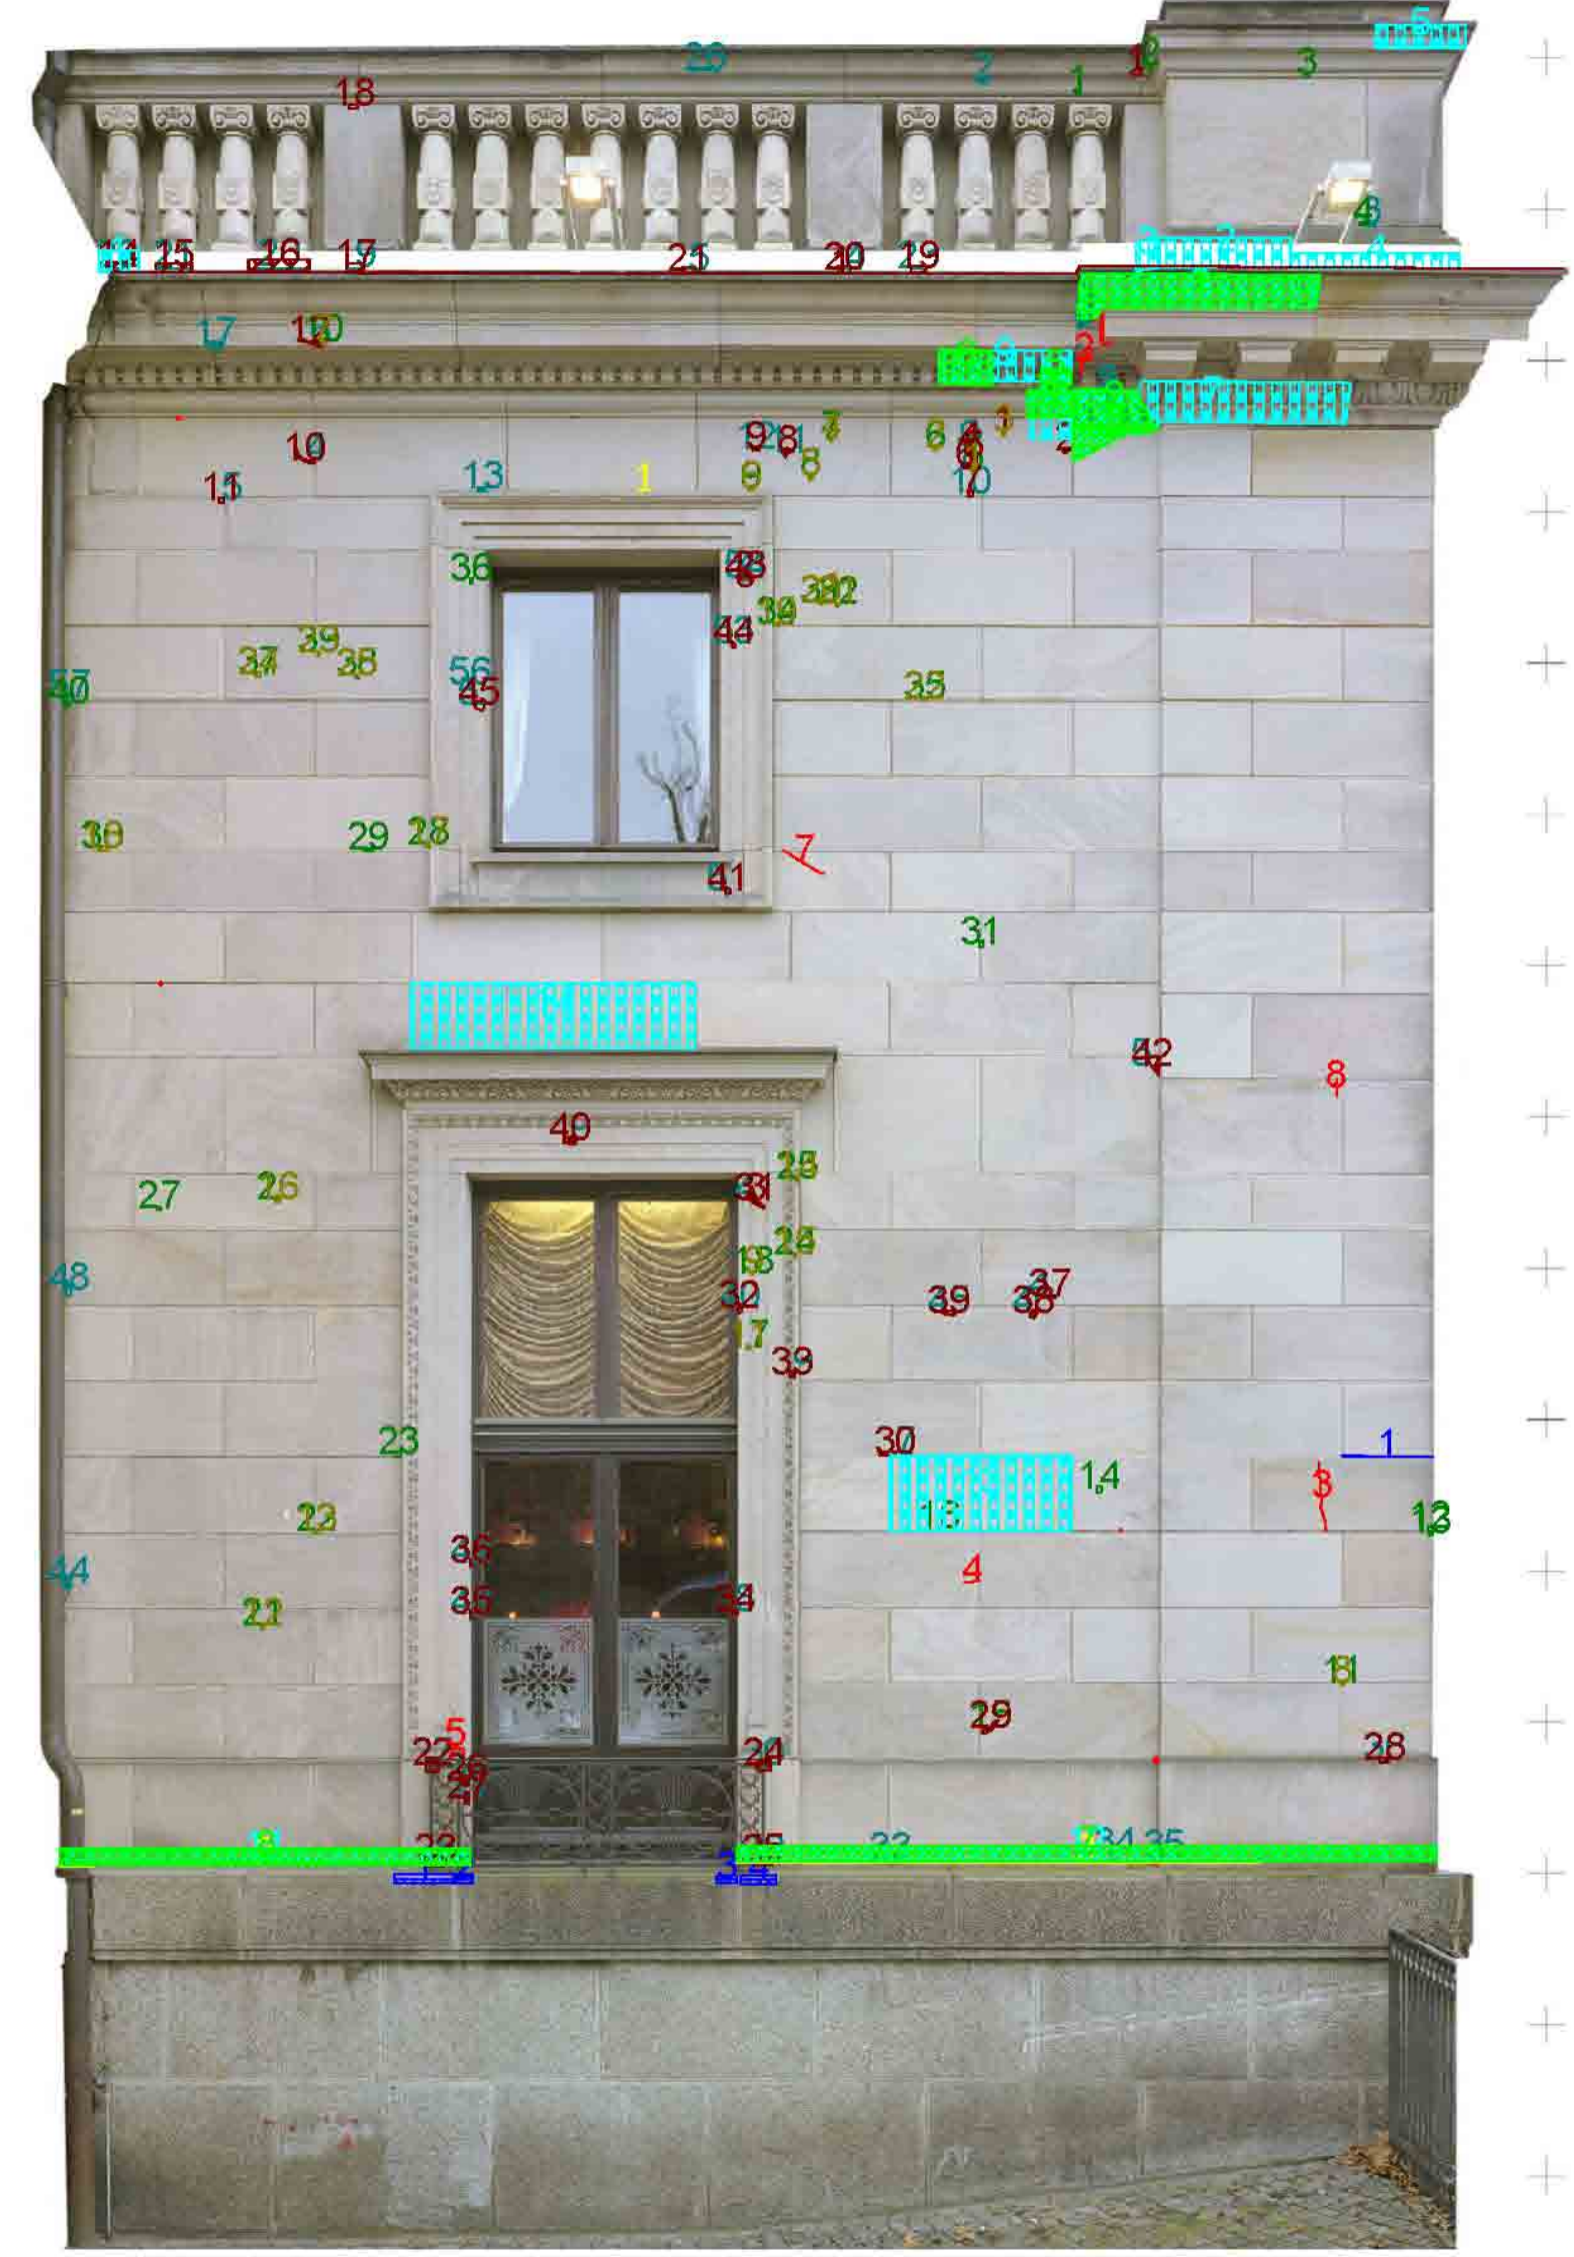
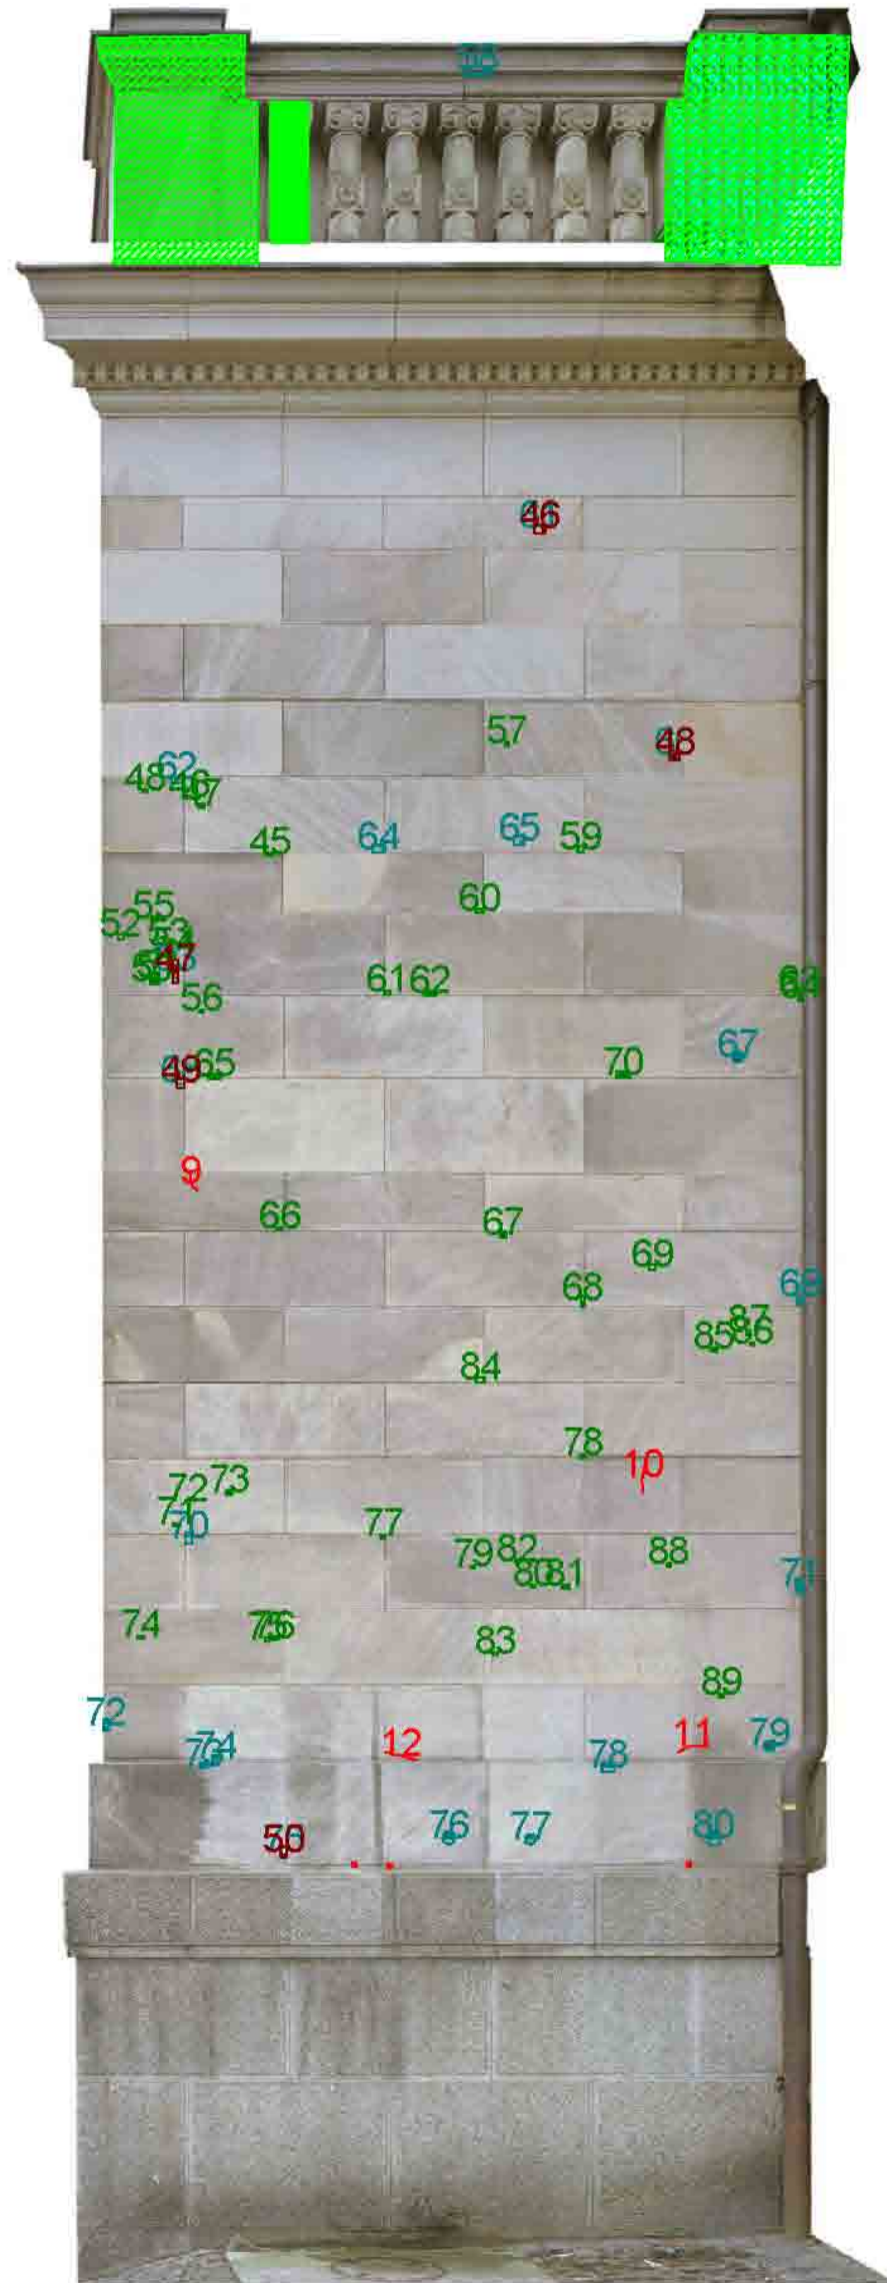
Ansicht	Grundriss	Plan-Nr.	Datum	Bearbeiter	Objekt
		014	14.11.09	Kaminsky	Wiesbaden, Kurhaus Nordseite Rechts
					Hollerung Restaurierung GmbH
					Kartierungsthema
					Maßnahmenkartierung
		Maßstab : 1:50

- Fremdteile
- 2.4.31 Vierungen 400 bis 1000 cm3
- 2.4.29 Zulage profiliert
- 2.4.28 Ergänzung 10 bis 100 cm2
- 2.4.27 Ergänzung bis 10 cm2
- 2.4.26 Zulage profiliert
- 2.4.25 Altergänzungen entf. 10 bis 100 cm2
- 2.4.24 Altergänzungen entf. bis 10 cm2
- 2.4.21 Erg. Kantenausbrüche vor Verfugung
- 2.4.20 Erg. Kantenausbrüche bei Verfugung
- 2.4.18 Baluster befestigen
- 2.4.17 Rissanierung
- 2.4.16 Festigung
- 2.4.14 steinmetzmäßiges Nacharbeiten
- 2.4.13 elastische Fugenmasse entfernen

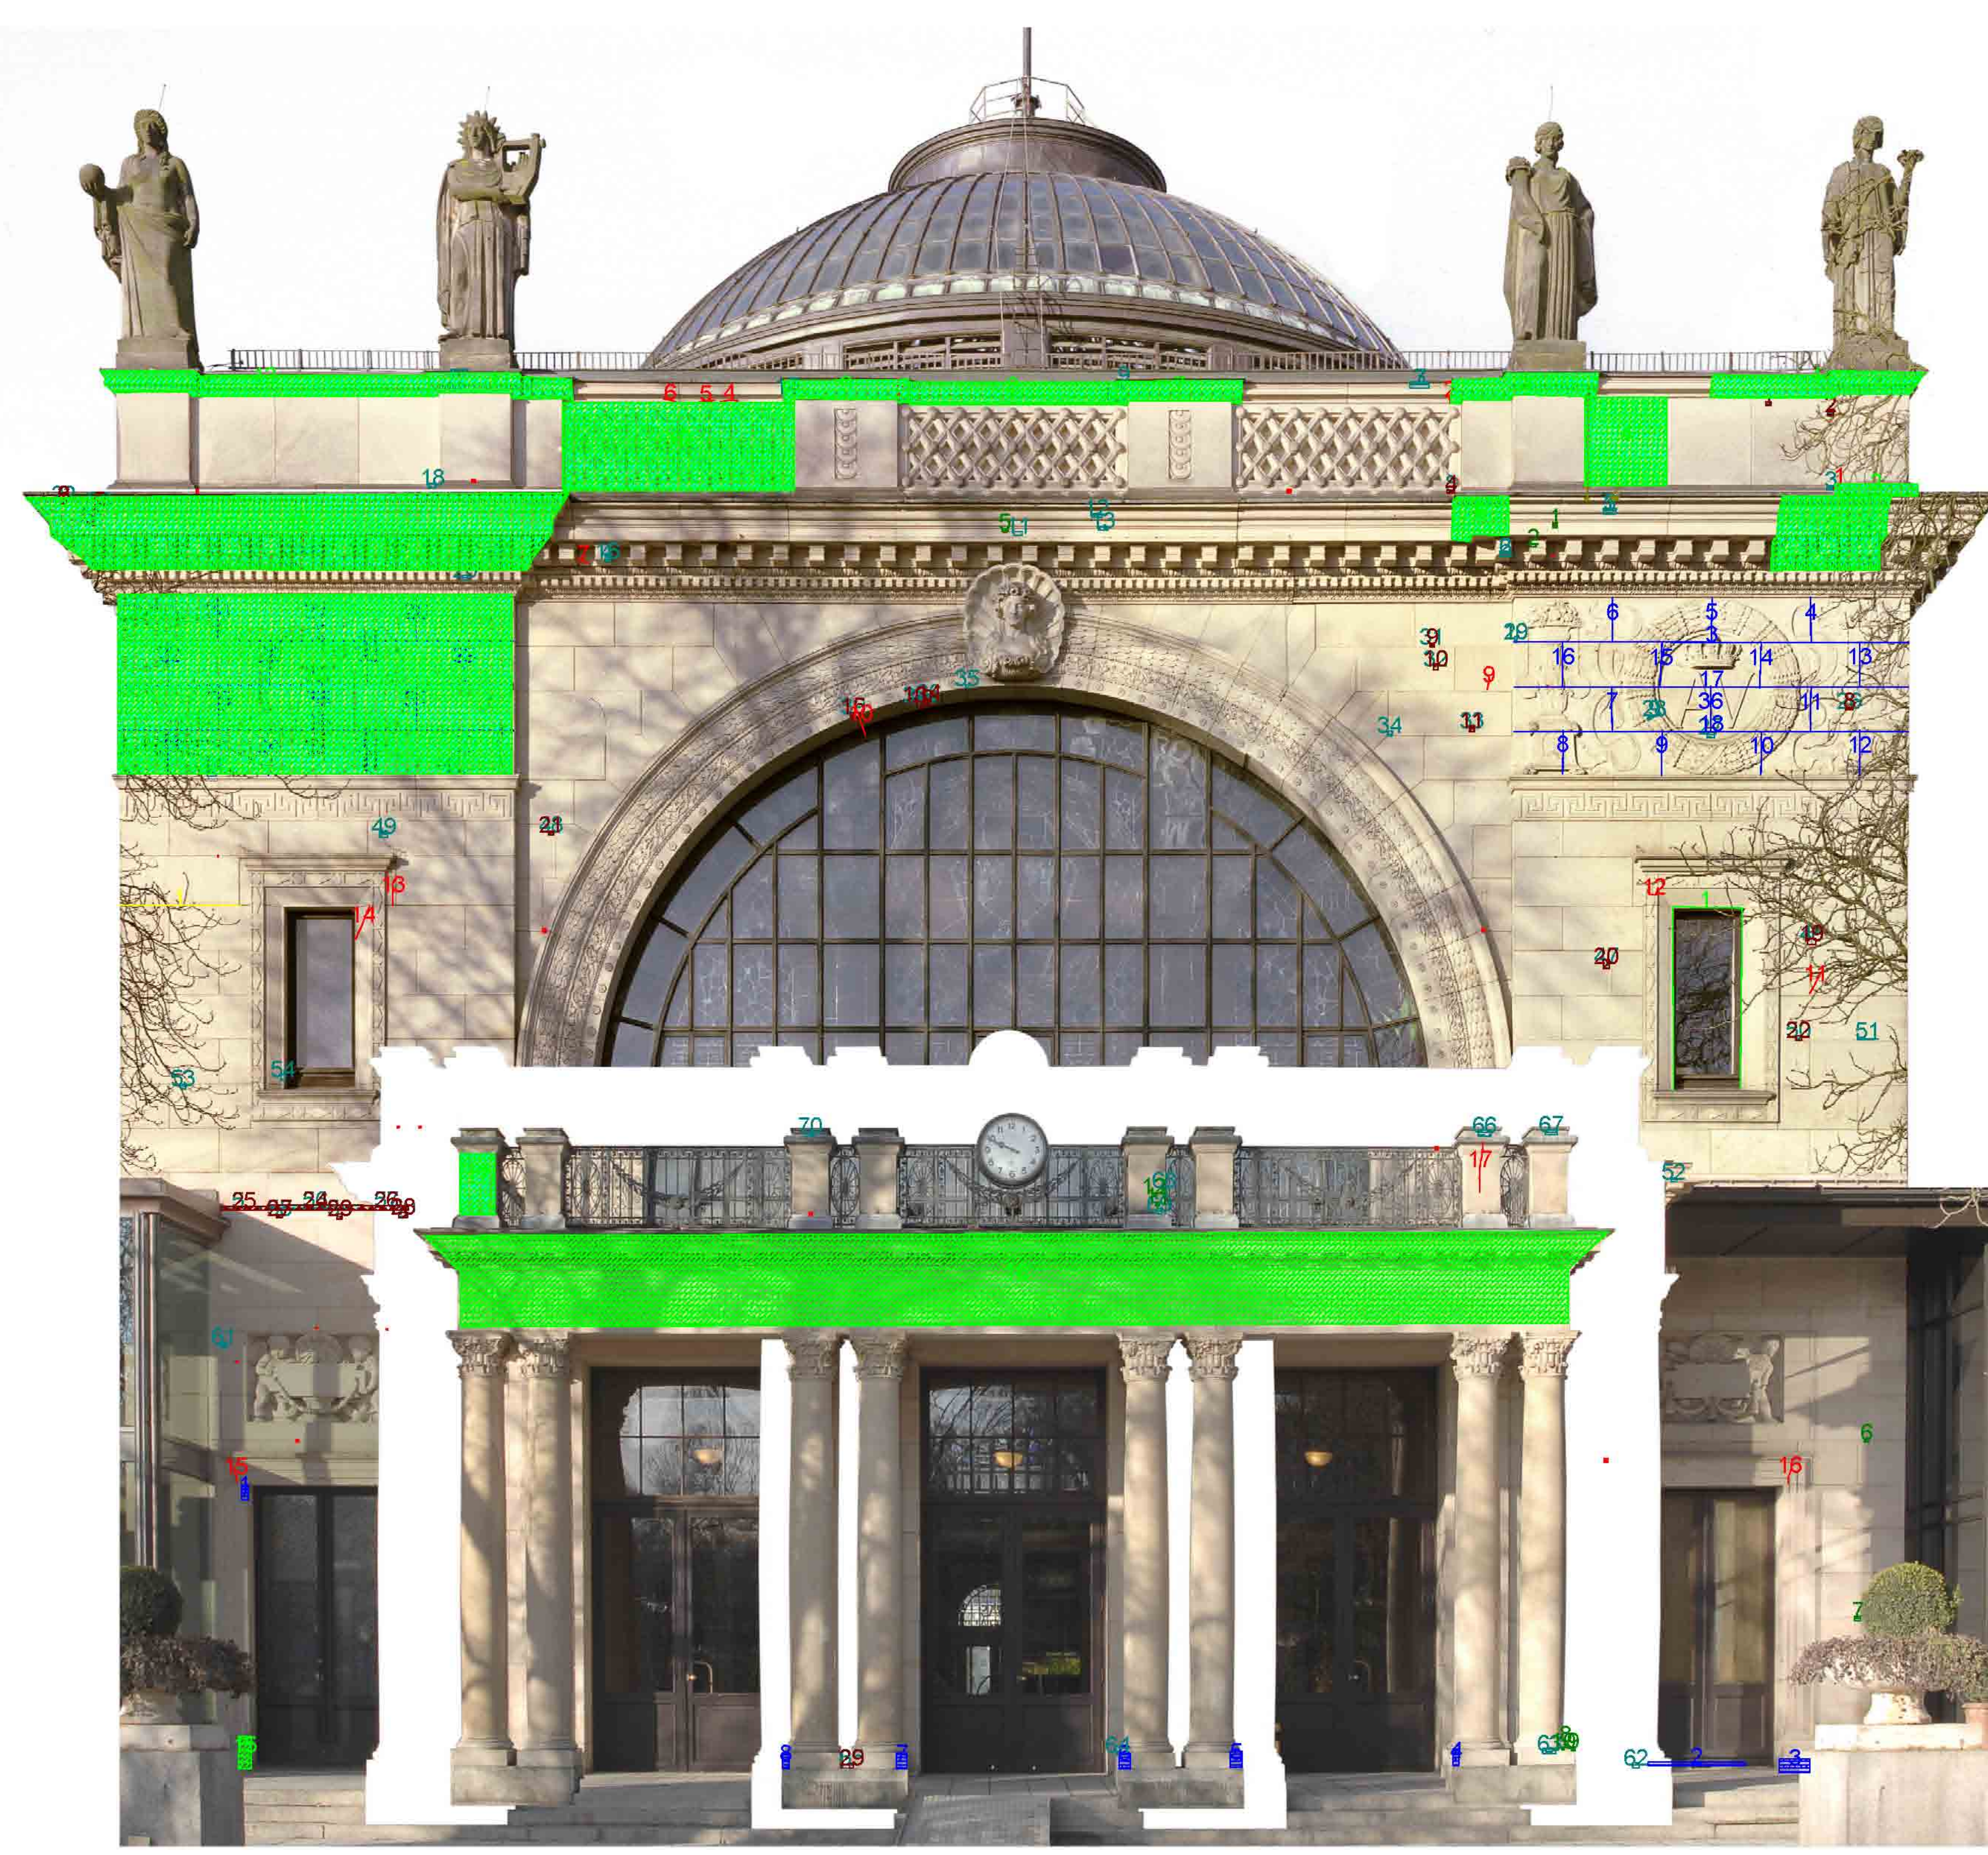
Ansicht	Grundriss	Plan-Nr.	Datum	Bearbeiter	Objekt
		016	14.11.09	Kaminsky	Wiesbaden, Kurhaus Ostseite
					Hollerung Restaurierung GmbH
Maßstab: 1:50					Verfahrensbereich Maßnahmenkartierung

- Fremdteile
- 2.4.31 Vierungen 400 bis 1000 cm
- 2.4.30 Fensteranschlußfugen
- 2.4.29 Zulage profiliert
- 2.4.28 Ergänzung 10 bis 100 cm2
- 2.4.27 Ergänzung bis 10 cm2
- 2.4.26 Zulage profiliert
- 2.4.25 Altergänzungen entf. 10 bis
- 2.4.24 Altergänzungen entf. bis 10C
- 2.4.21 Erg.Kantenausbrüche vor \
- 2.4.20 Erg.Kantenausbrüche bei v
- 2.4.17 Rissanierung
- 2.4.16 Festigung
- 2.4.14 steinmetzmäßiges Nachart

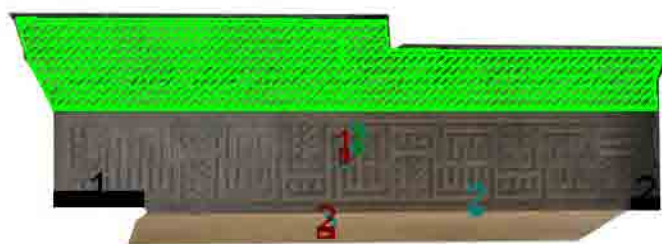
Plan-Nr.	Datum	Bearbeiter
018	14.11.09	Kaminsky

2.4.29 Zulage profiliert

2.4.28 Ergänzung 10 bis 100 cm<sup>2</sup>

2.4.27 Ergänzung bis 10 cm<sup>2</sup>

2.4.26 Zulage profiliert

2.4.25 Altergänzungen entf. 10 bis 100 cm<sup>2</sup>

2.4.14 steinmetzmäßiges Nacharbeiten

2.4.12 Bitumen entfernen

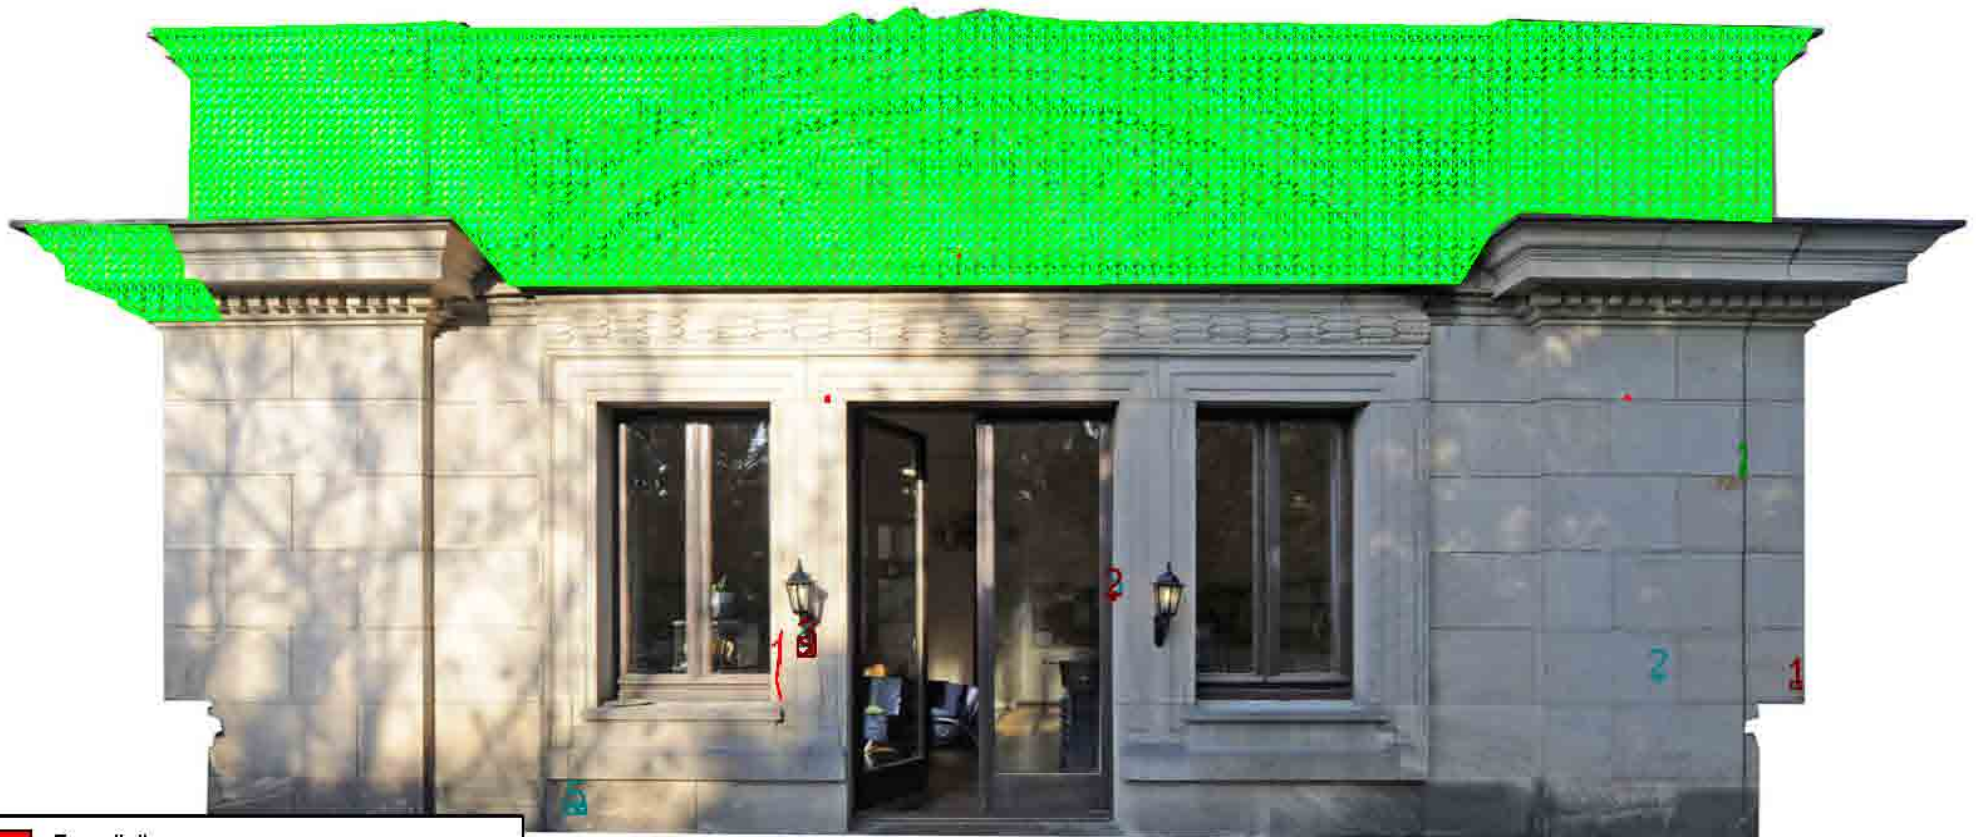
Plan-Nr.	Datum	Bearbeiter
020	14.11.09	Kaminsky
Maßstab : 1:50

Objekt
Wiesbaden, Kurhaus Ostseite Balkon Rechts
Hollerung Restaurierung GmbH
Kartierungsthema Maßnahmenkartierung
