Ansicht	Grundriss	Plan-Nr.	Datum	Bearbeiter	Objekt
 	 	001	14.11.09	Kaminsky	Wiesbaden, Kurhaus Nordgiebel
Maßstab : 1:50					Hollerung Restaurierung GmbH
					Kartierungsthema Maßnahmenkartierung

Objekt  
**Wiesbaden, Kurhaus**  
 Mitte Südost  
**Hollerung Restaurierung GmbH**

Kartierungsthema  
 Maßnahmenkartierung

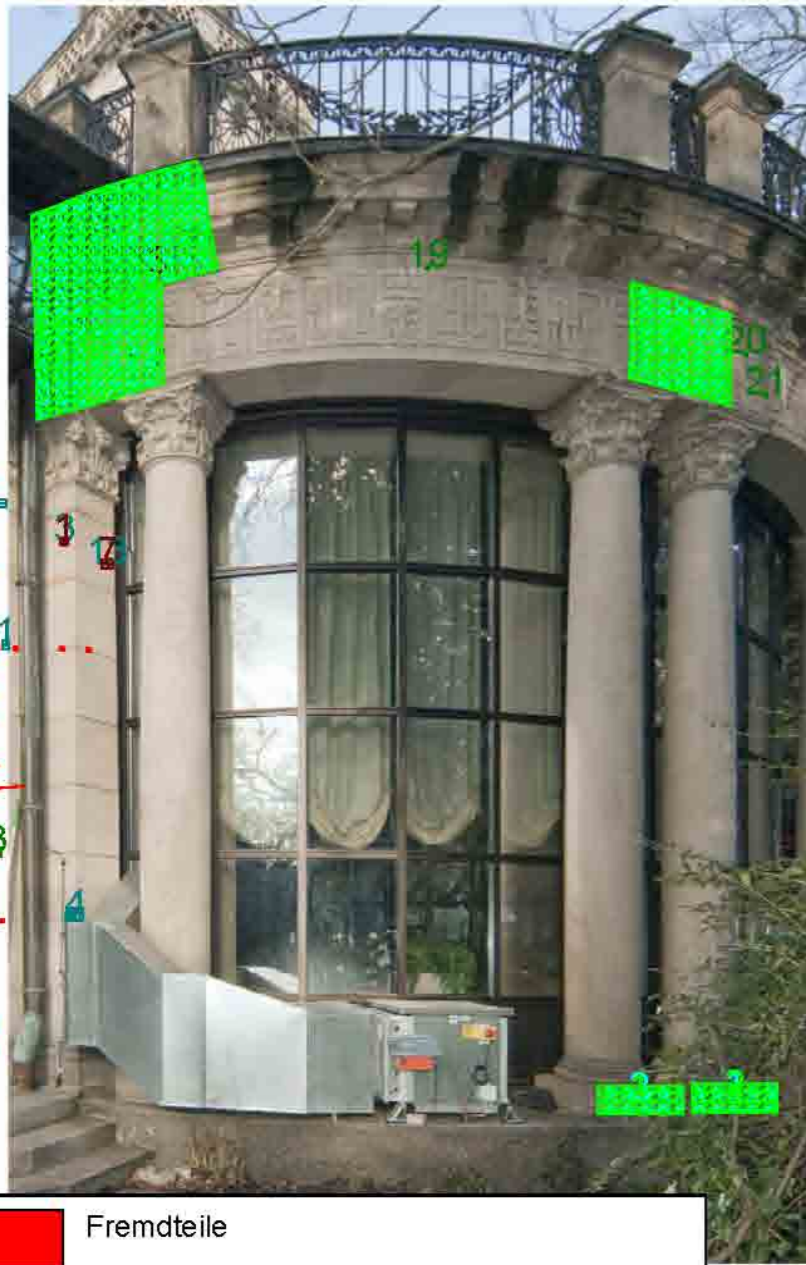
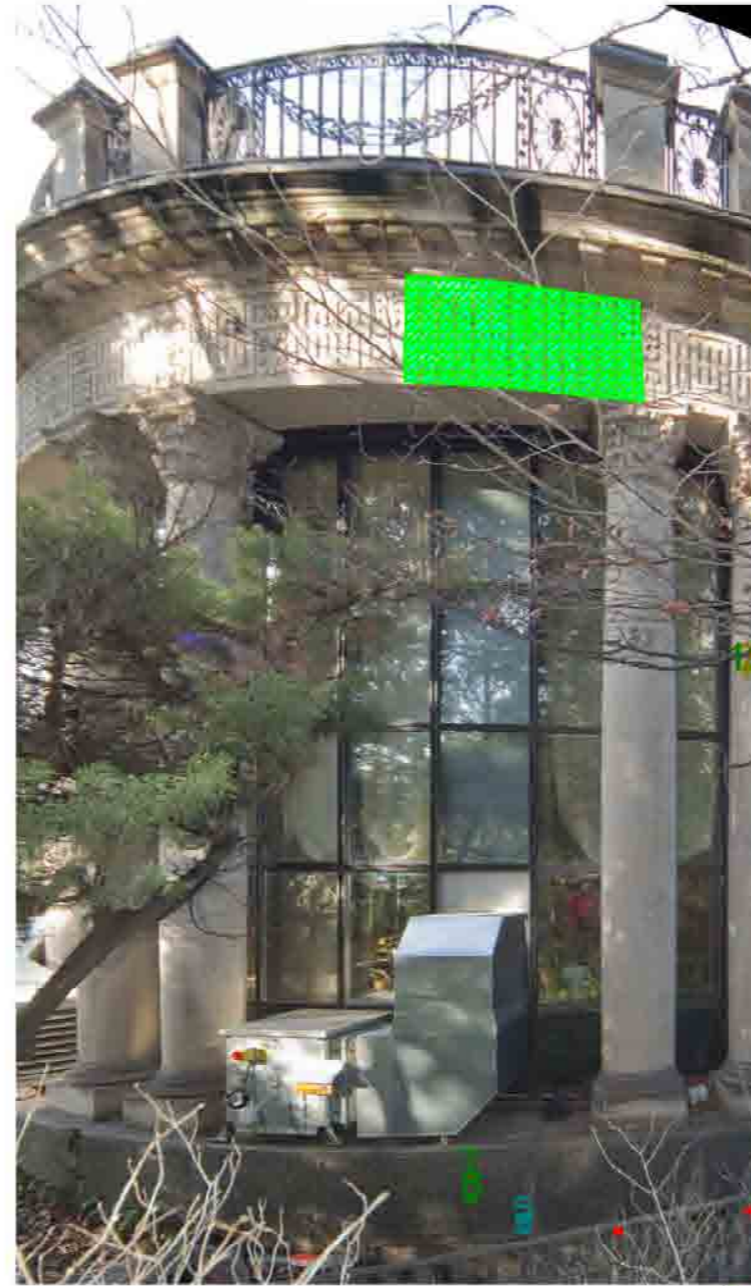
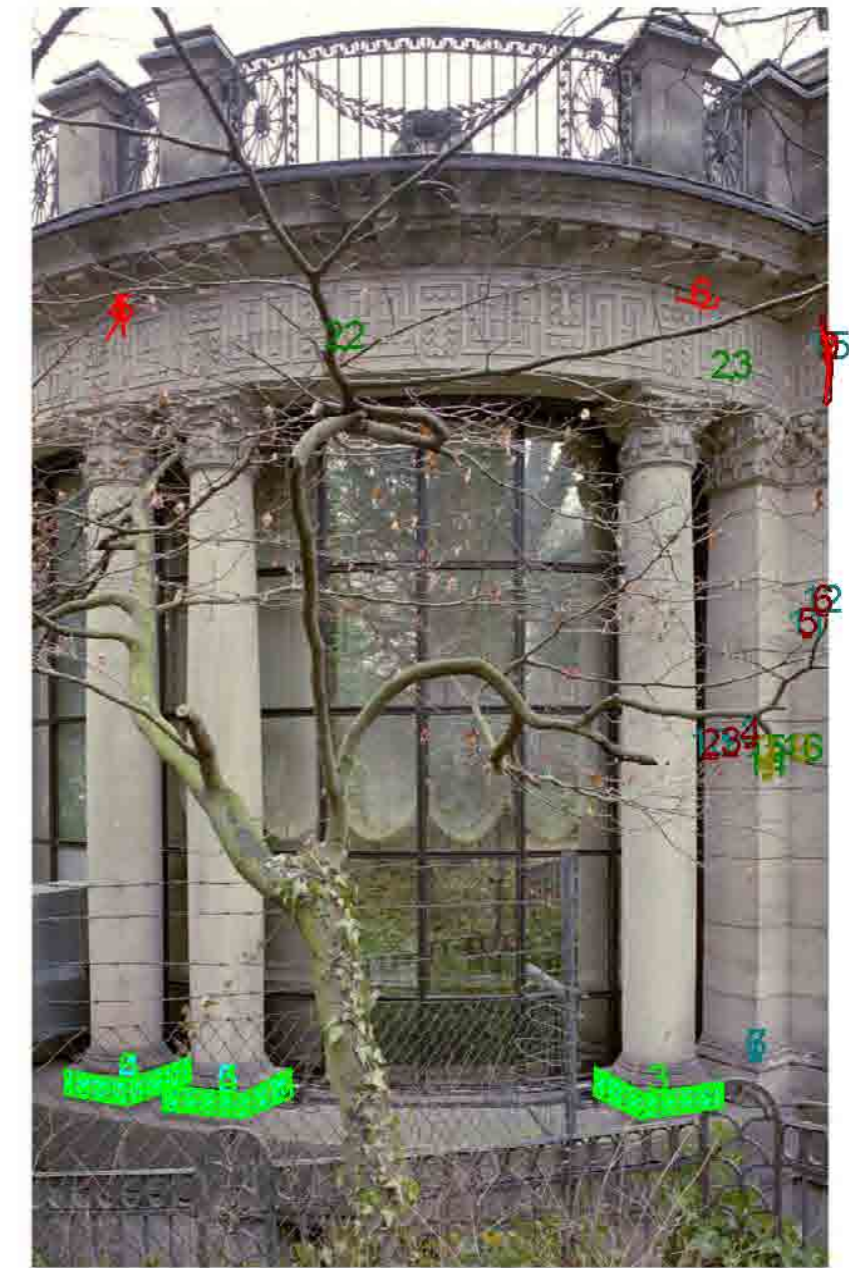
Ansicht 	Grundriss 	Plan-Nr.	Datum	Bearbeiter	Objekt <b>Wiesbaden, Kurhaus</b> Ostseite Nordanbau
		022	14.11.09	Kaminsky	
Maßstab : 1:50					Kartierungsthema Maßnahmenkartierung

Fremdteile
	2.4.29 Zulage profiliert
	2.4.28 Ergänzung 10 bis 100 cm2
	2.4.27 Ergänzung bis 10 cm2
	2.4.26 Zulage profiliert
	2.4.25 Altergänzungen entf. 10 bis 100 cm2
	2.4.24 Altergänzungen entf. bis 10 cm2
	2.4.17 Rissanierung
	2.4.16 Festigung
	2.4.14 steinmetzmäßiges Nacharbeiten

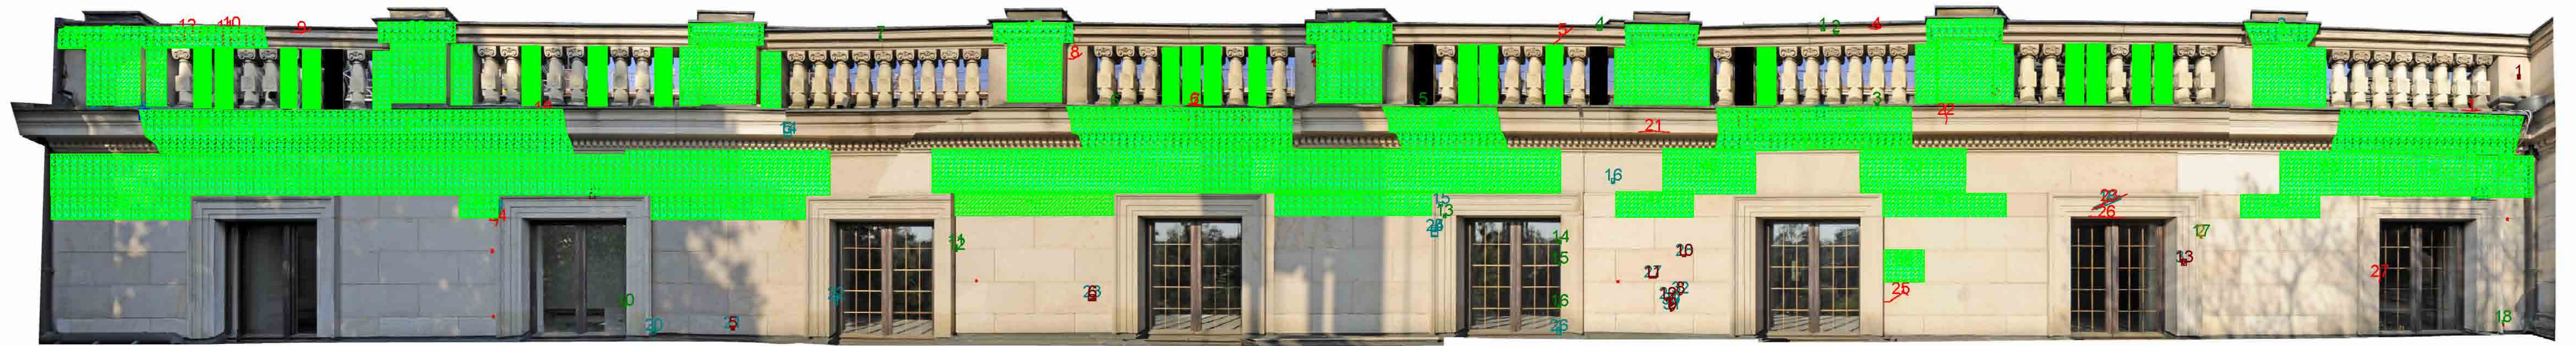
Ansicht	Grundriss	Plan-Nr.	Datum	Bearbeiter	Objekt
 	 	023	14.11.09	Kaminsky	Wiesbaden, Kurhaus Ostseite Rechts
Maßstab: 1:50					Hollerung Restaurierung GmbH
					Maßnahmenkartierung

schadhafte Baluster
 	Fremdteile
 	2.4.31 Vierungen 400 bis 1000 cm
 	2.4.29 Zulage profiliert
 	2.4.28 Ergänzung 10 bis 100 cm2
 	2.4.27 Ergänzung bis 10 cm2
 	2.4.25 Altergänzungen entf. 10 bis
 	2.4.24 Altergänzungen entf. bis 1C
 	2.4.18 Baluster befestigen
 	2.4.17 Rissanierung
 	2.4.16 Festigung
 	2.4.14 steinmetzmäßiges Nachart

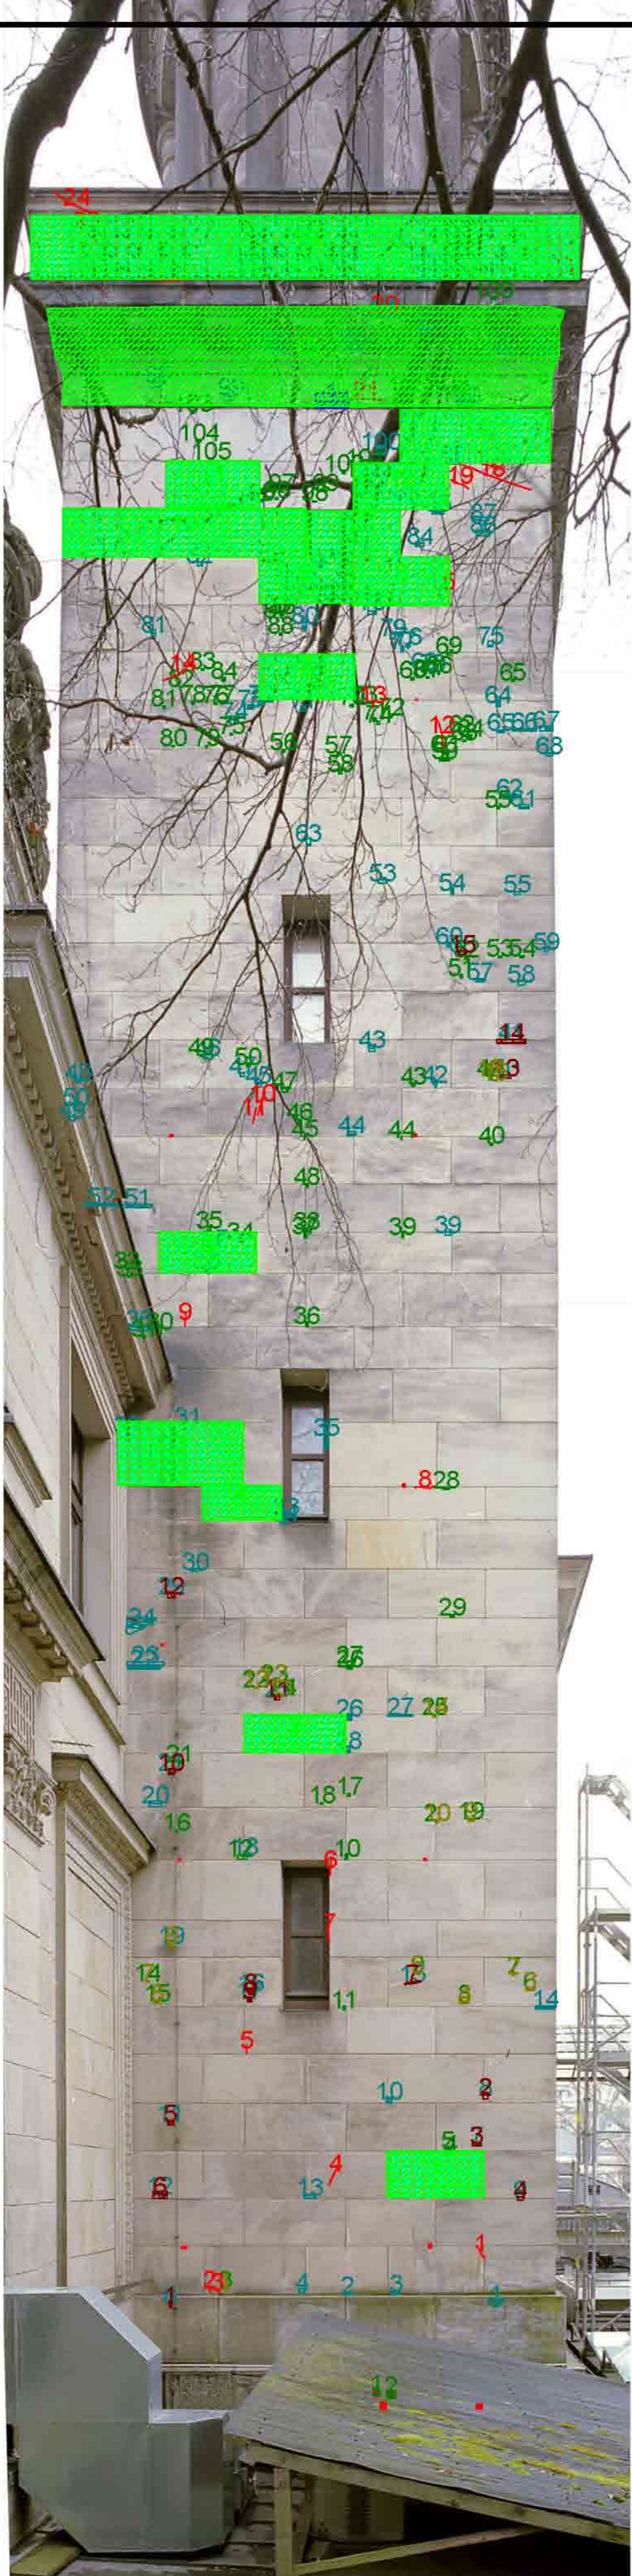
Ansicht	Grundriss	Plan-Nr.	Datum	Bearbeiter	Objekt
		036	14.11.09	Kaminsky	Wiesbaden, Kurhaus Turm Ost
					Hollerung Restaurierung GmbH
					Kartierungsthema Maßnahmenkartierung
		Maßstab : 1:50

Fremdteile
	2.4.31 Vierungen 400 bis 1000 cm3
	2.4.29 Zulage profiliert
	2.4.28 Ergänzung 10 bis 100 cm2
	2.4.27 Ergänzung bis 10 cm2
	2.4.25 Altergänzungen entf. 10 bis 100 cm2
	2.4.24 Altergänzungen entf. bis 10 cm2
	2.4.17 Rissanierung
	2.4.16 Festigung
	2.4.14 steinmetzmäßiges Nacharbeiten

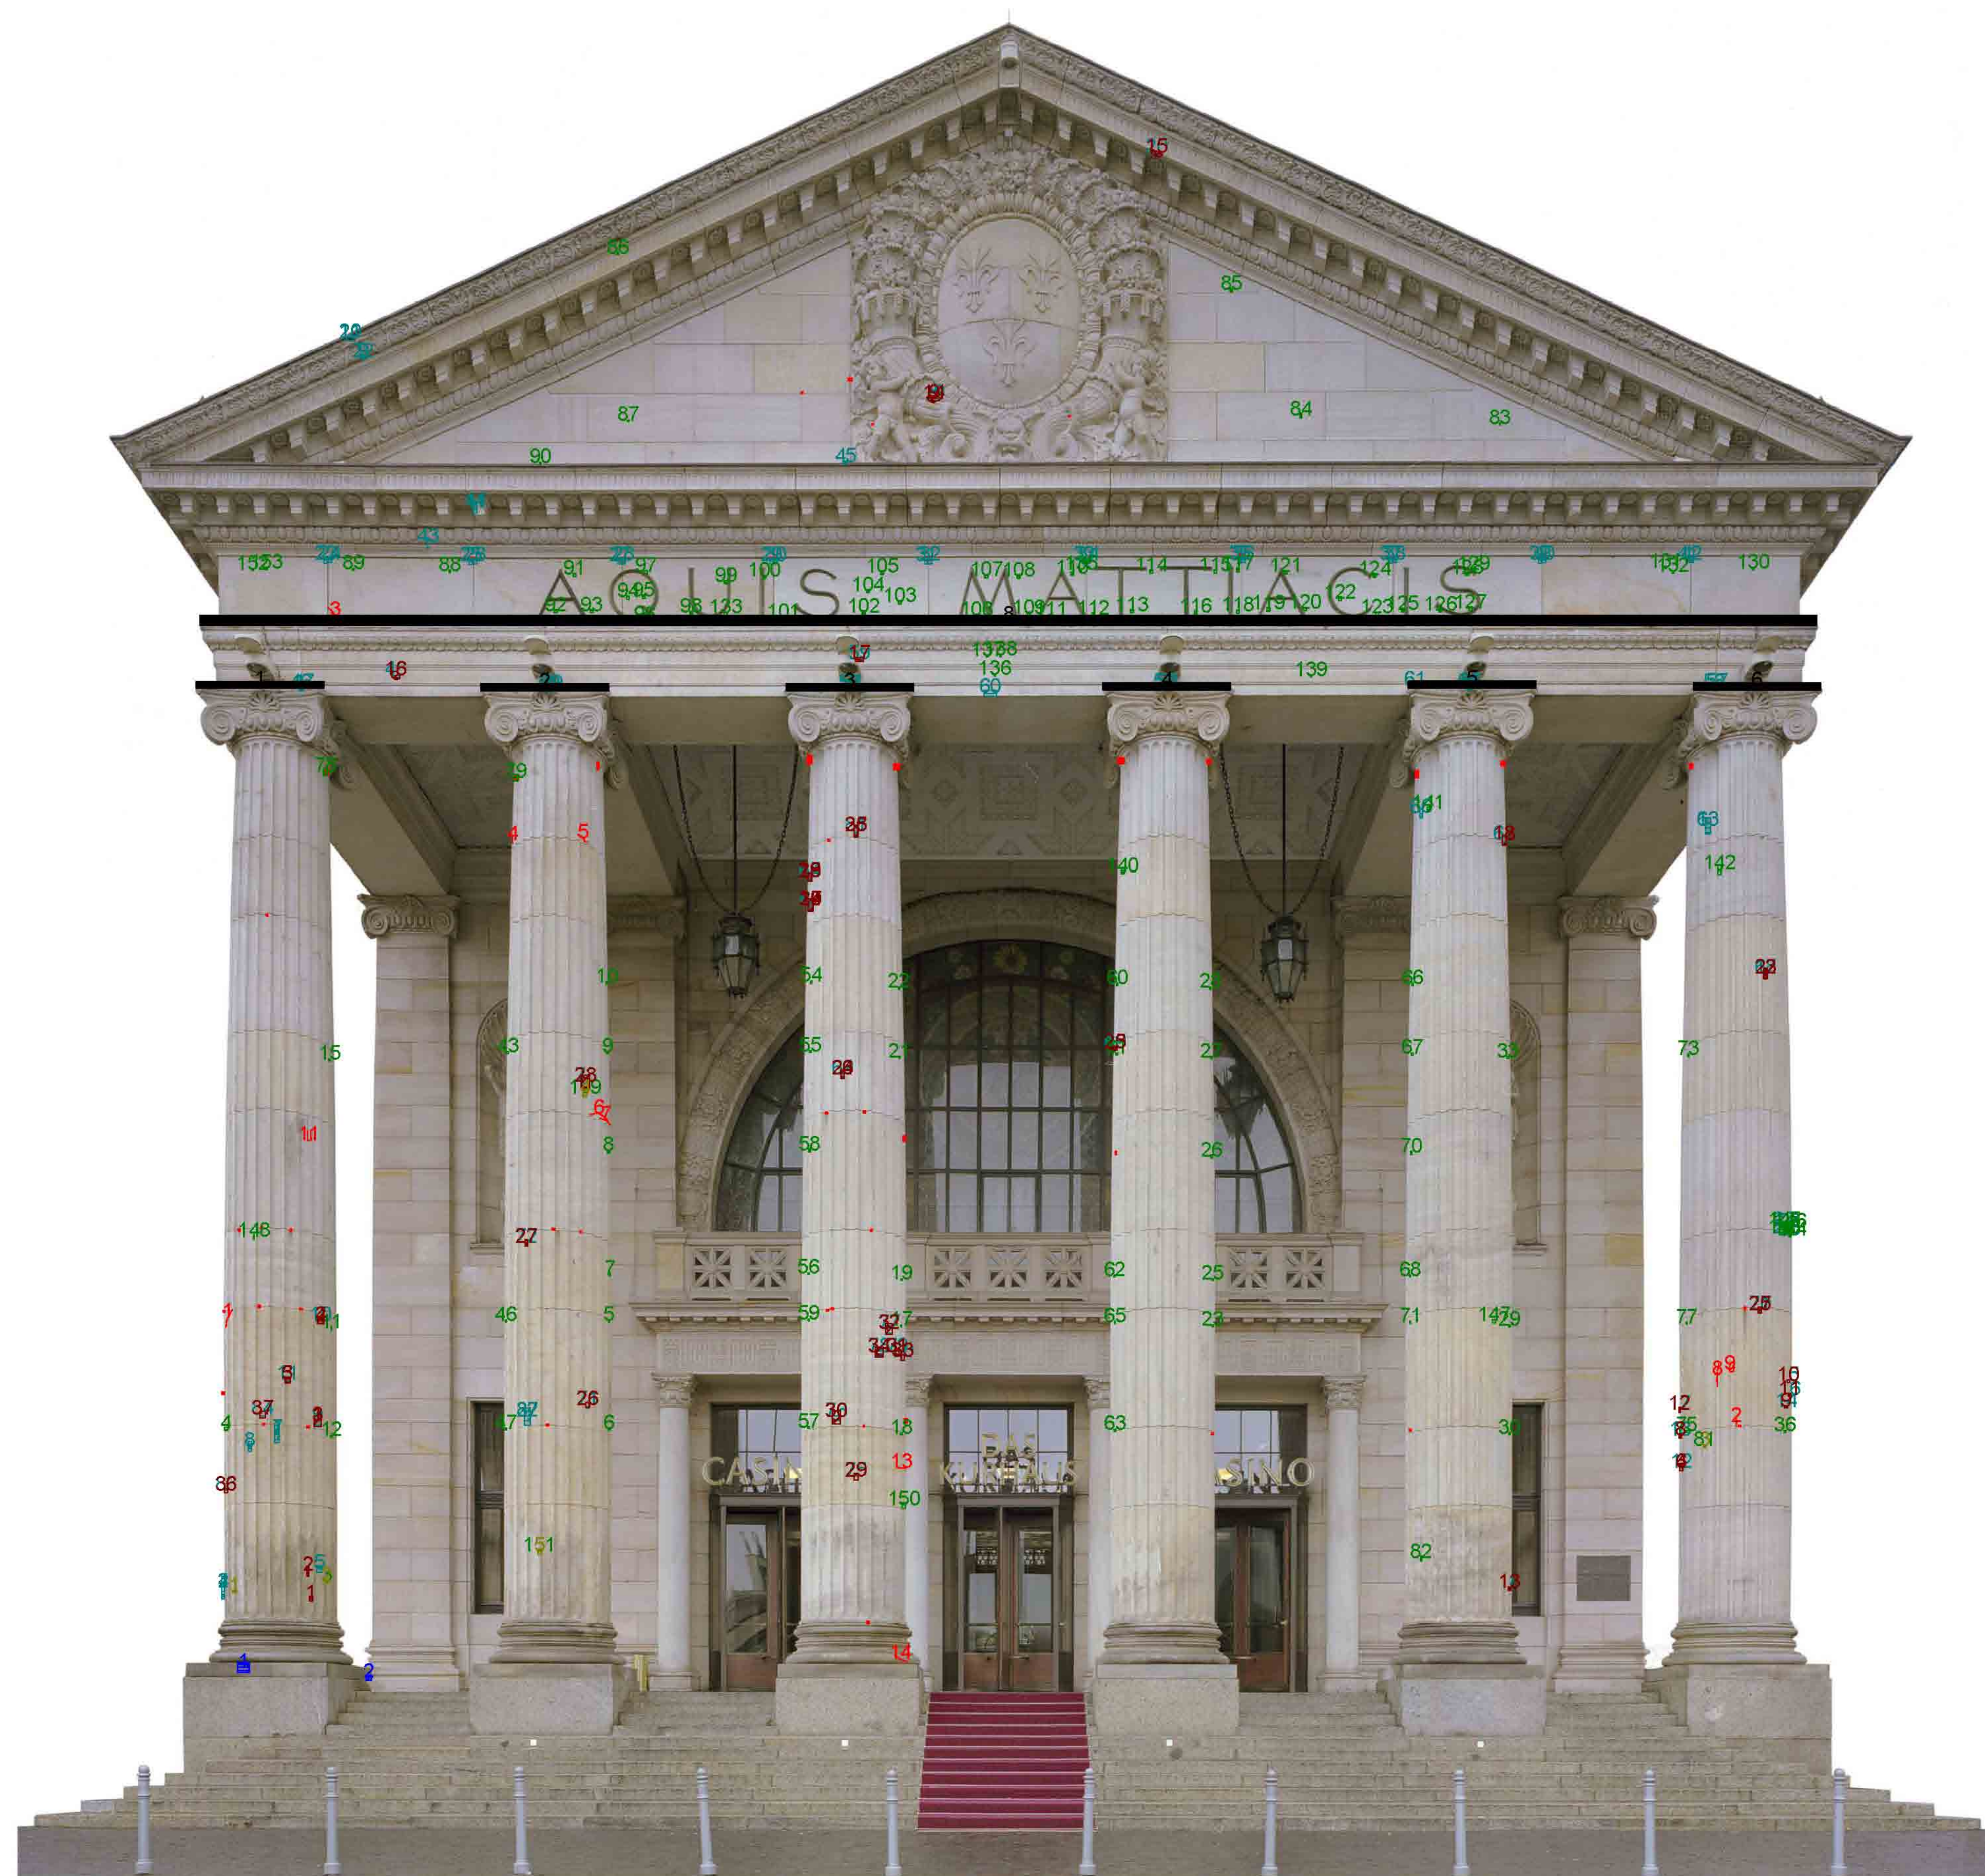
Plan-Nr.	Datum	Bearbeiter	Objekt
040	14.11.09	Kaminsky	Wiesbaden, Kurhaus Westseite Mitte
Maßstab: 1:50			Hollerung Restaurierung GmbH Maßnahmenkartierung

Fremdteile
	2.4.31 Vierungen 400 bis 1000 cr
	2.4.29 Zulage profiliert
	2.4.28 Ergänzung 10 bis 100 cm2
	2.4.27 Ergänzung bis 10 cm2
	2.4.26 Zulage profiliert
	2.4.25 Altergänzungen entf. 10 bis
	2.4.24 Altergänzungen entf. bis 10
	2.4.17 Rissanierung
	2.4.12 Bitumen entfernen

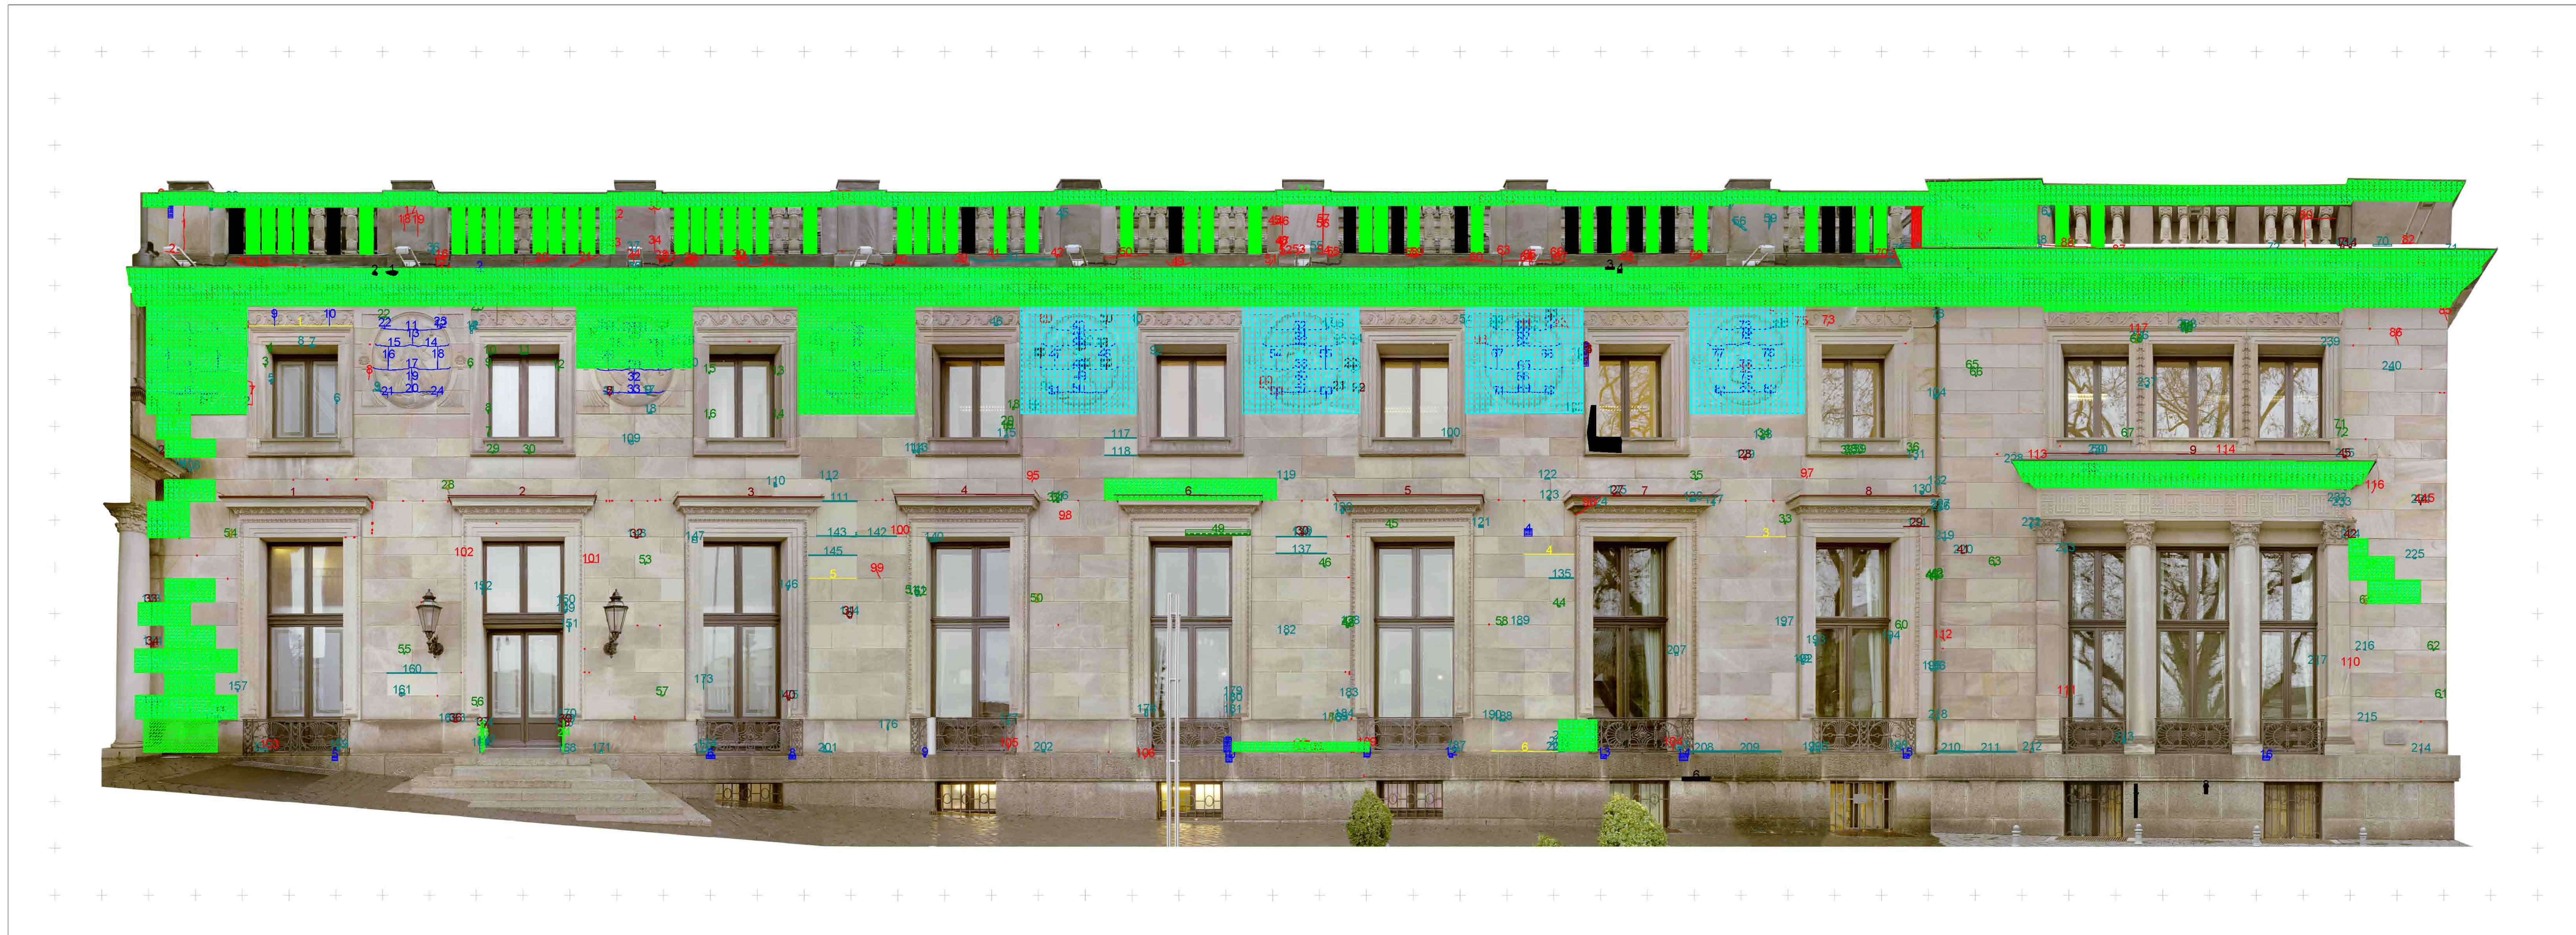
- Neuteile
- schadhafte Baluster
- Fremtteile
- 2.4.31 Vierungen 400 bis 1000 cm3
- 2.4.29 Zulage profiliert
- 2.4.28 Ergänzung 10 bis 100 cm2
- 2.4.27 Ergänzung bis 10 cm2
- 2.4.26 Zulage profiliert
- 2.4.25 Altergänzungen entf. 10 bis 100 cm2
- 2.4.24 Altergänzungen entf. bis 10 cm2
- 2.4.21 Erg Kantenausbrüche vor Verfugung
- 2.4.20 Erg Kantenausbrüche bei Verfugung
- 2.4.18 Baluster befestigen
- 2.4.17 Rissanerierung
- 2.4.16 Festigung
- 2.4.14 steinmetzmäßiges Nacharbeiten
- 2.4.13 elastische Fugenmasse entfernen
- 2.4.12 Bitumen entfernen
