Restaurierungsbericht

Kirche "St. Peter und Paul" in Görlitz

| Fotodokumentation | Aufnahmedatum 28.08.2001 | Seite : 3 |

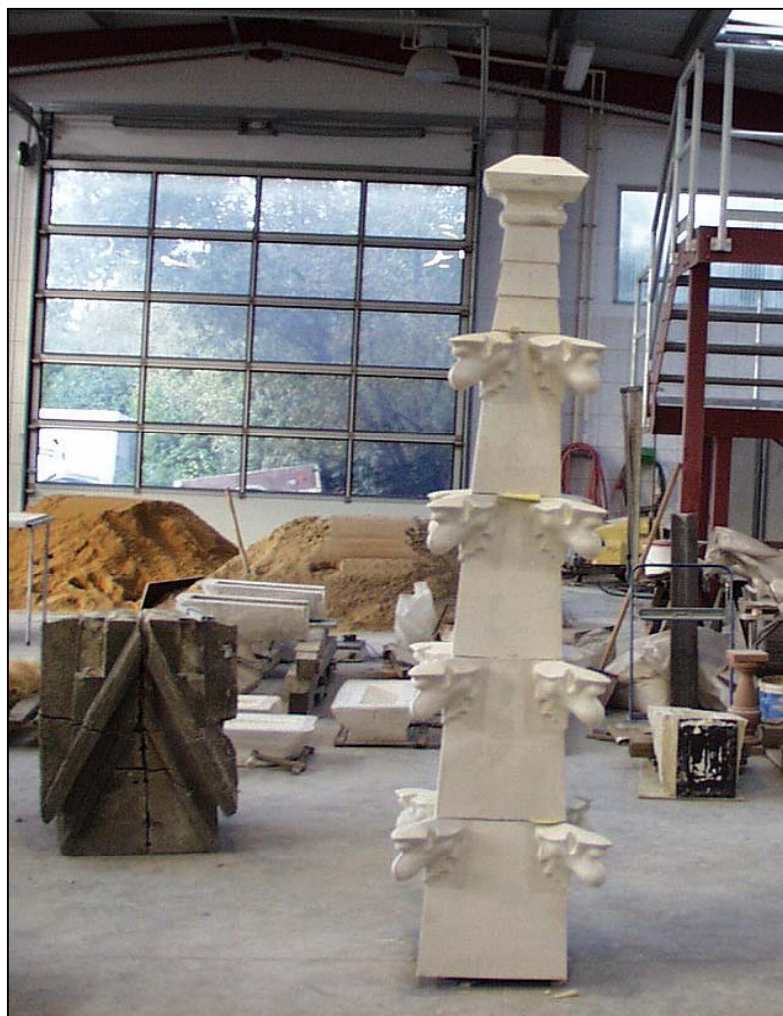
| Bearbeitungsstand Werkstattarbeit Modellbau | Negativ - Archiv - Nr. PIC00006 - 28.09.01 | Ansicht Fiale |

Zusammensetzen der Modelle
links - Originalteil des Fialschaftes, zusammengesetzte Bruchteile
rechts - Die Modelle des Fialschaftes wurden zur Prüfung der Paßgenauigkeit übereinandergesetzt
Das Aussehen des Schaftes wurde in eine gerade Form geändert.
Bauteile: Krabbenschaft 3,2,1; Schaft, Profilkranz

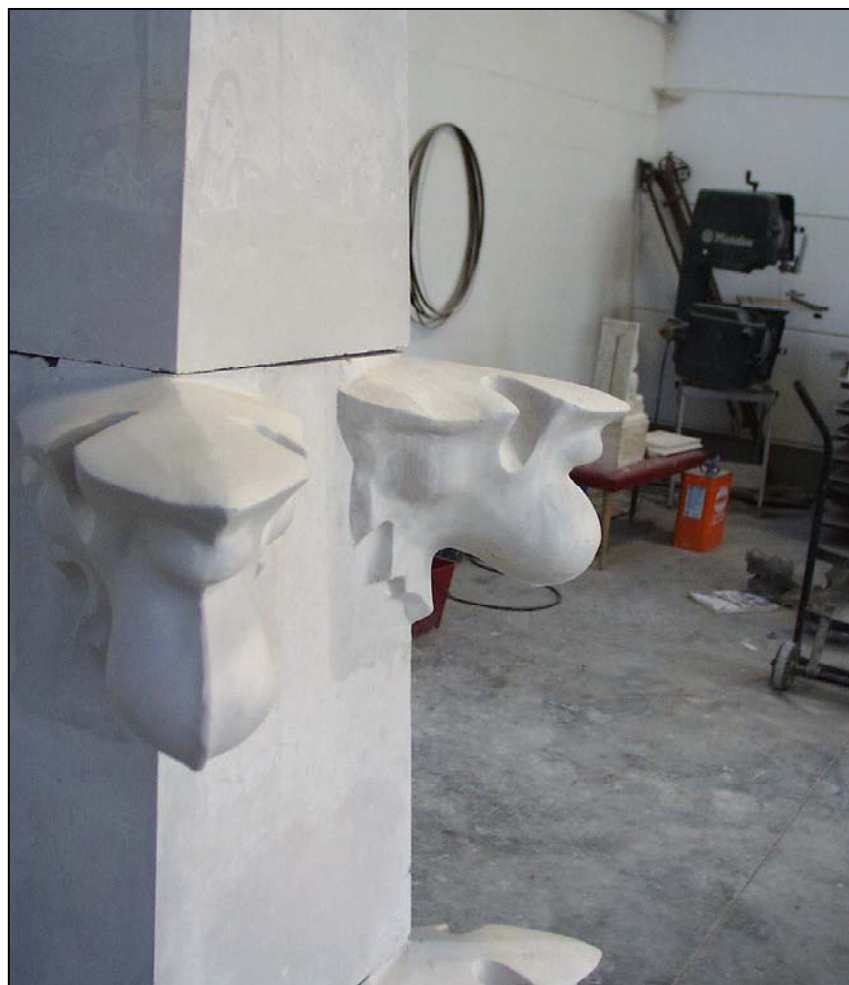
| Bearbeitungsstand Werkstattarbeit Modellbau | Negativ - Archiv - Nr. PIC00012 - 28.09.01 | Ansicht Fiale Detail - Krabbe |

Modell Fialschaft
Detailaufnahme der Krabben am Fialschaft

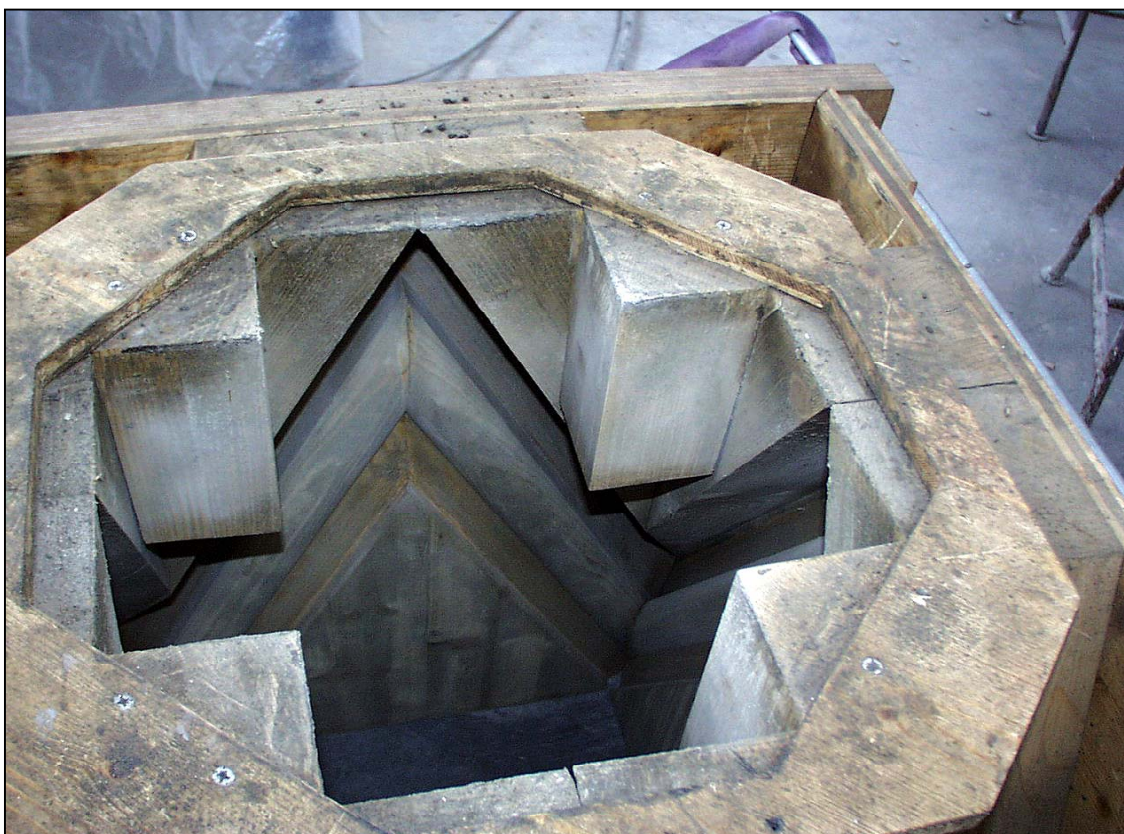
| Bearbeitungsstand Werkstattarbeit Formenbau | Negativ - Archiv - Nr. PIC00006 - Formenbau | Ansicht Fiale Verdachung |

Verdachung - Herstellung der Negativform
Die Negativform wurde durch CAD-gestützte Fräsmaschinen
aus Holz nachgefertigt.
Die mehrteilige Schalung wird verschraubt.
Hier - Detailansicht von Innen

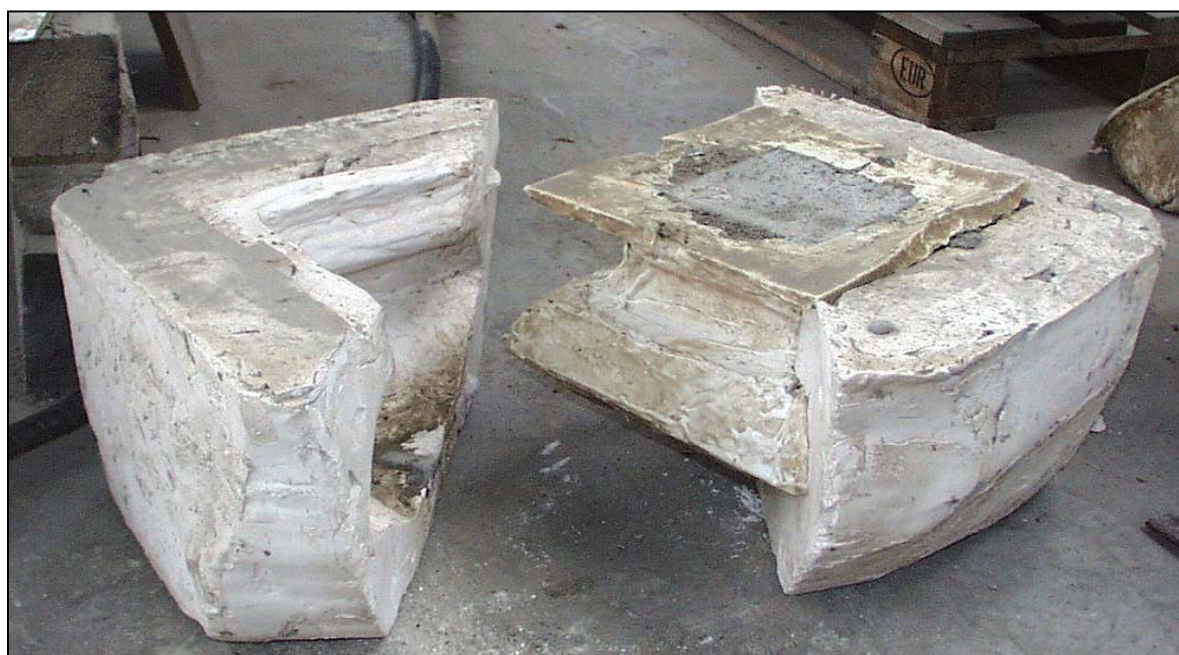
| Bearbeitungsstand Werkstattarbeit Replikherstellung | Negativ - Archiv - Nr. PIC00004 - Formenbau | Ansicht Fiale Profilkranz |

Profilkranz - Herstellung der Repliken
Hier - Während des Ausschalens der, aus Betonwerkstein,
gestampften Repliken

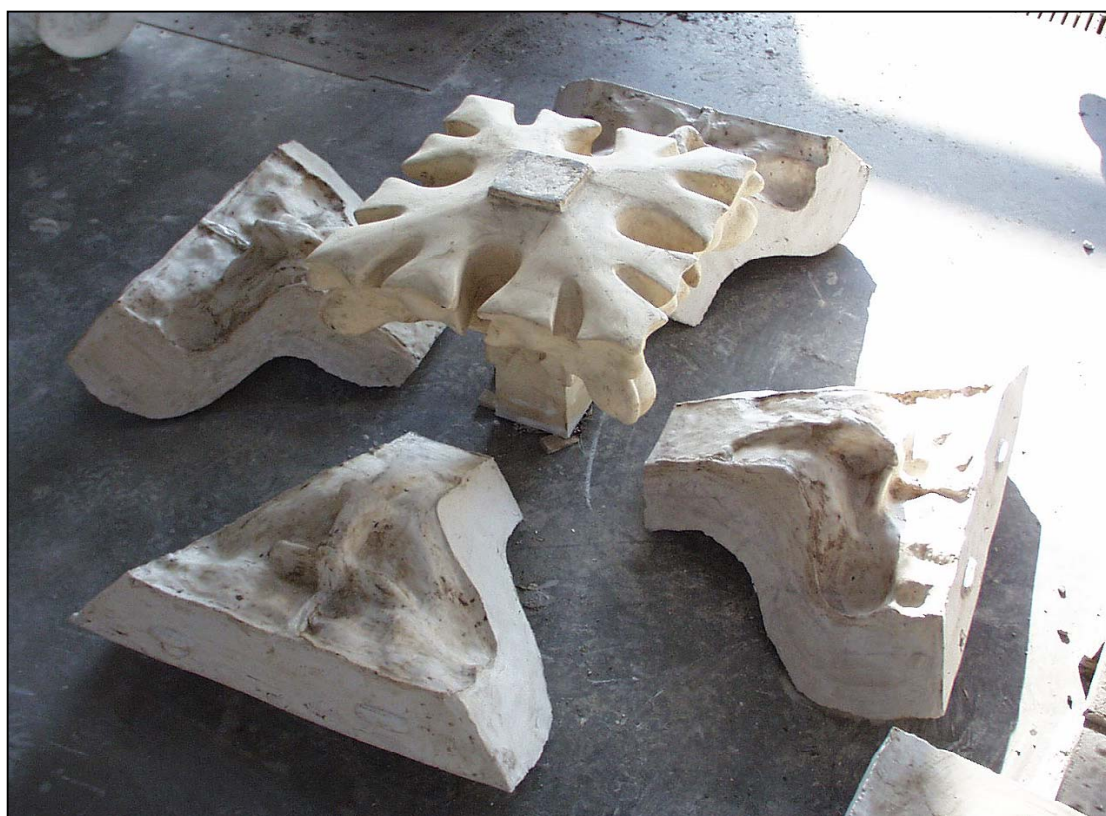
| Bearbeitungsstand Werkstattarbeit Formenbau | Negativ - Archiv - Nr. PIC0003 - Formenbau03-02 | Ansicht Fiale Kreuzblume |

Kreuzblume - fertige mehrteilige Stützform
Hier - Modell der Kreuzblume mit mehrteiligem Stützmantel
Der Stützmantel besteht aus insgesamt 6 Teilelementen

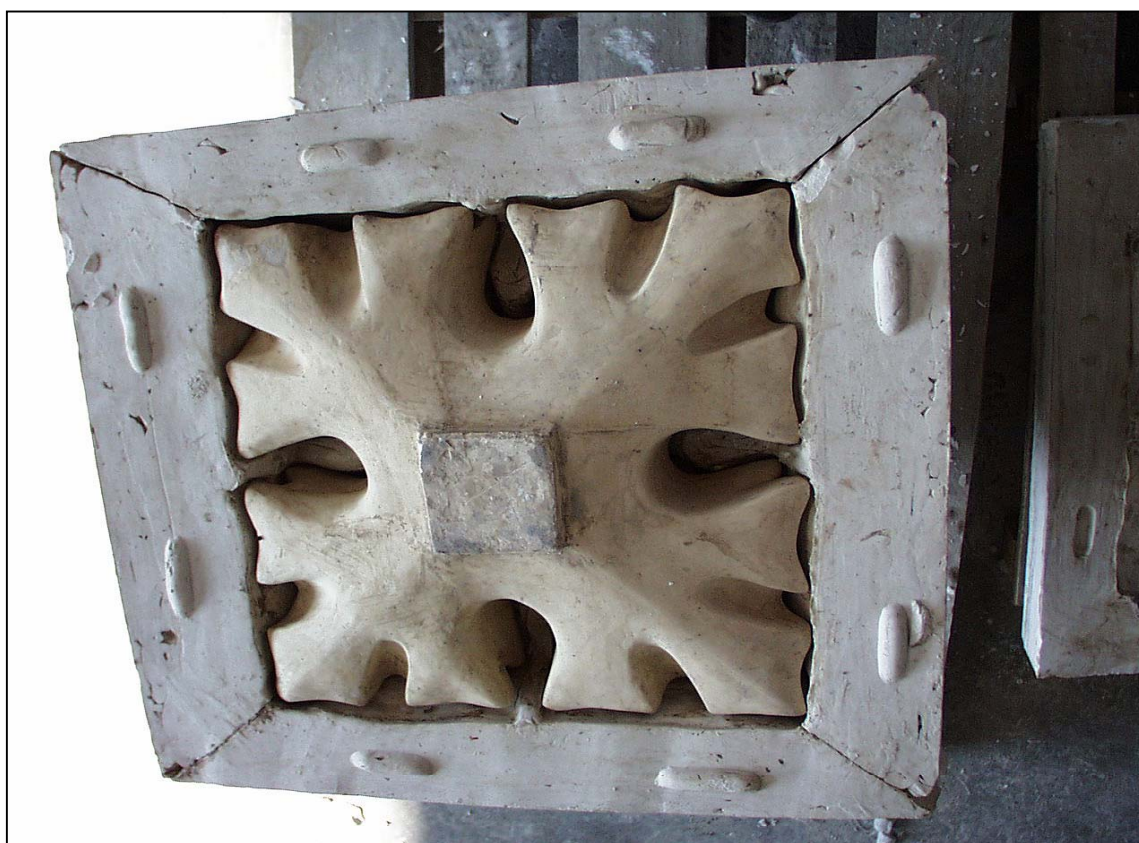
| Bearbeitungsstand Werkstattarbeit Formenbau | Negativ - Archiv - Nr. PIC00015 - Formenbau03-02 | Ansicht Fiale Kreuzblume |

Kreuzblume - fertige Stützform
Hier - Modell der Kreuzblume mit mehrteiligem Stützmantel
zusammengesetzt vor Herstellung des elastischen Negatives

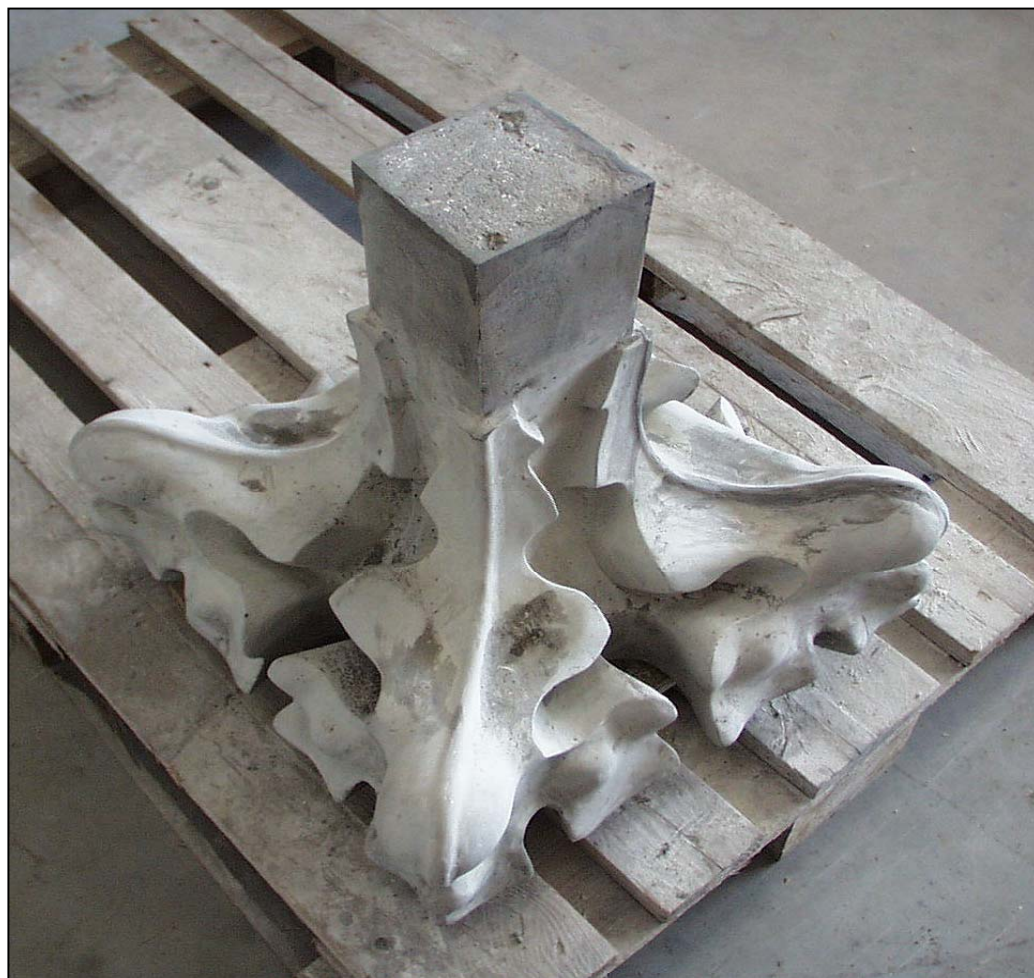
| Bearbeitungsstand Werkstattarbeit Formenbau | Negativ - Archiv - Nr. PIC00008 - Formenbau03-02 | Ansicht Fiale Kreuzblume |

Kreuzblume - fertiges Replik aus Betonwerkstein

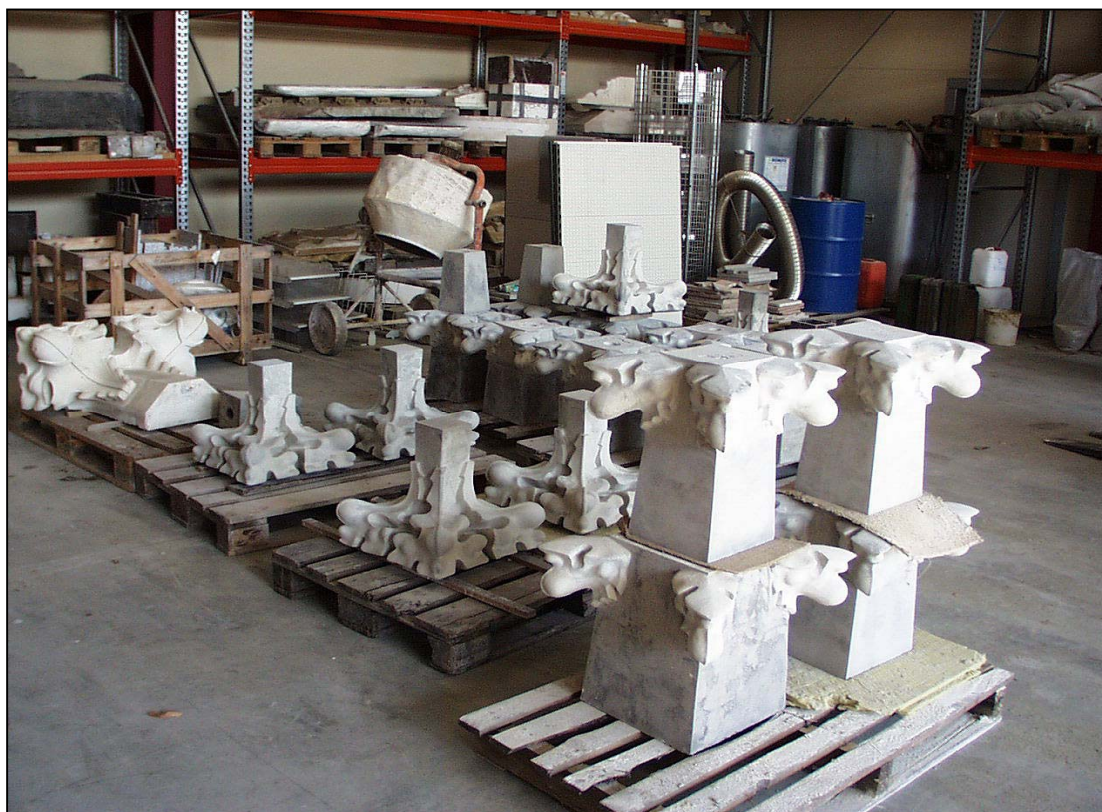
| Bearbeitungsstand Werkstattarbeit Replikherstellung | Negativ - Archiv - Nr. PIC00007 - Formenbau03-02 | Ansicht Fiale Fertigteillager |

Ansicht : Fertigteillager
Fertigteile liegen zum Transport bereit
Kreuzblumen der Fialen, Krabenschaft 2 und 1

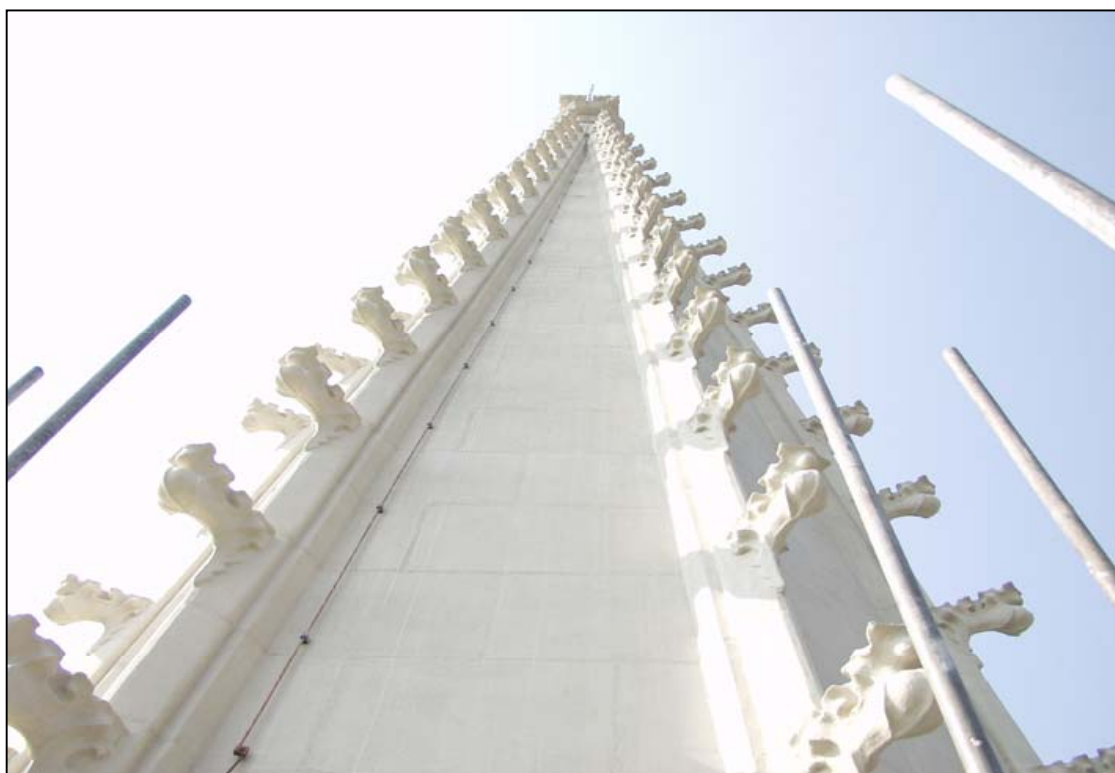
| Bearbeitungsstand Endzustand | Negativ - Archiv - Nr. P8220363 - 22.08.02 | Ansicht Turmhelm Südturm |

Südturm Turmhelm
Fertigstellung des Südturmes

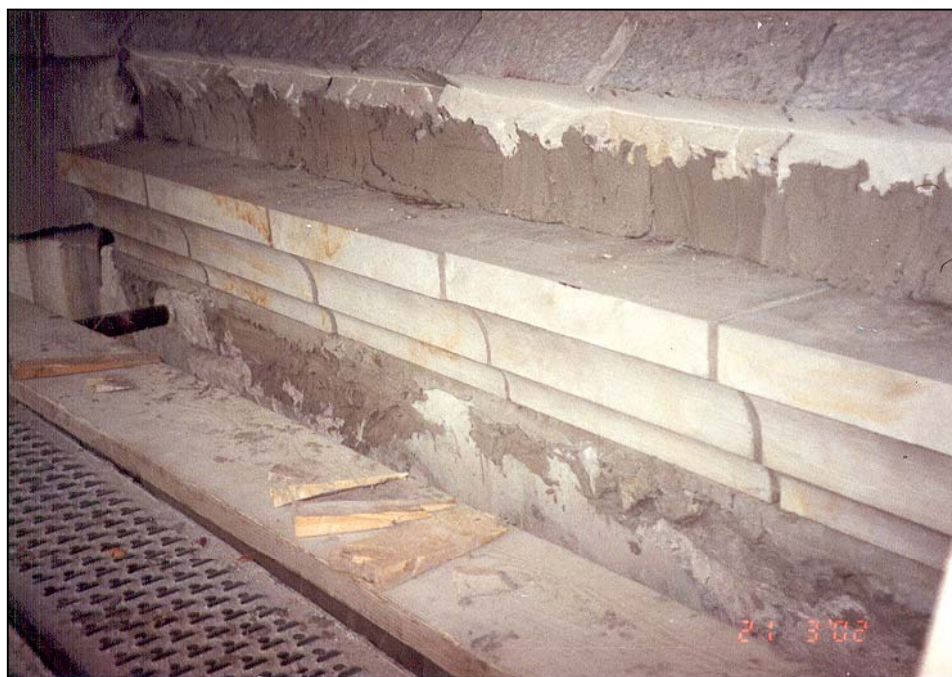
| Bearbeitungsstand Restaurierung Sandstein Vierungstechnik | Negativ - Archiv - Nr. 1.OG | Ansicht Sims 1 - 2 Nordturm 1 TOG |

Nordturm - 1. TOG - Sims 1-2
Eingesetzte Vierungen aus Schlesischem Sandstein
Das Versetzen der Simsschräge erfolgt im weiteren
Arbeitsablauf

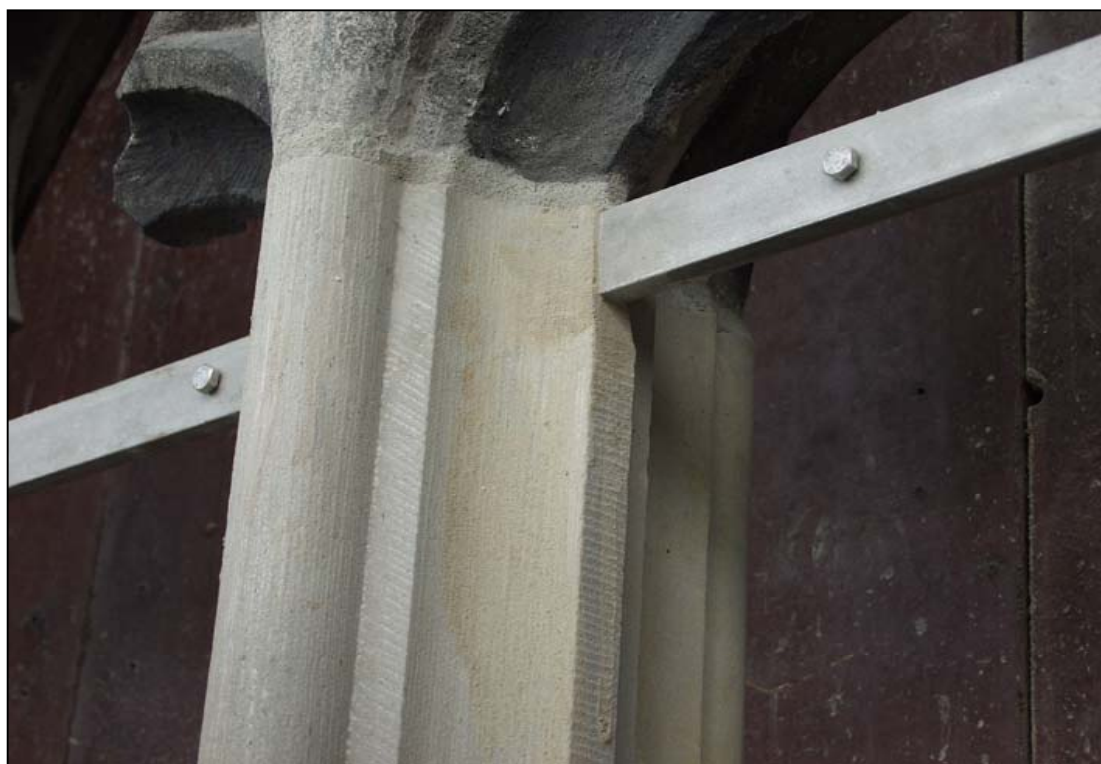
| Bearbeitungsstand Restaurierung Sandstein Vierungstechnik | Negativ - Archiv - Nr. P8010199 - 08.01.02 | Ansicht unteres Maßwerkfenster Westfassade Mittelachse |

Detailansicht Strebewerk unteres großes Maßwerkfenster
Hier - nach Fertigstellung
Kompletttausch der Mittelgewände mit
Erneuerung der Windeisen aus Edelstahl
Alle Vierungen wurden steinmetzmäßig hergestellt, die
Oberflächenbearbeitung erfolgte nach historischem Vorbild.

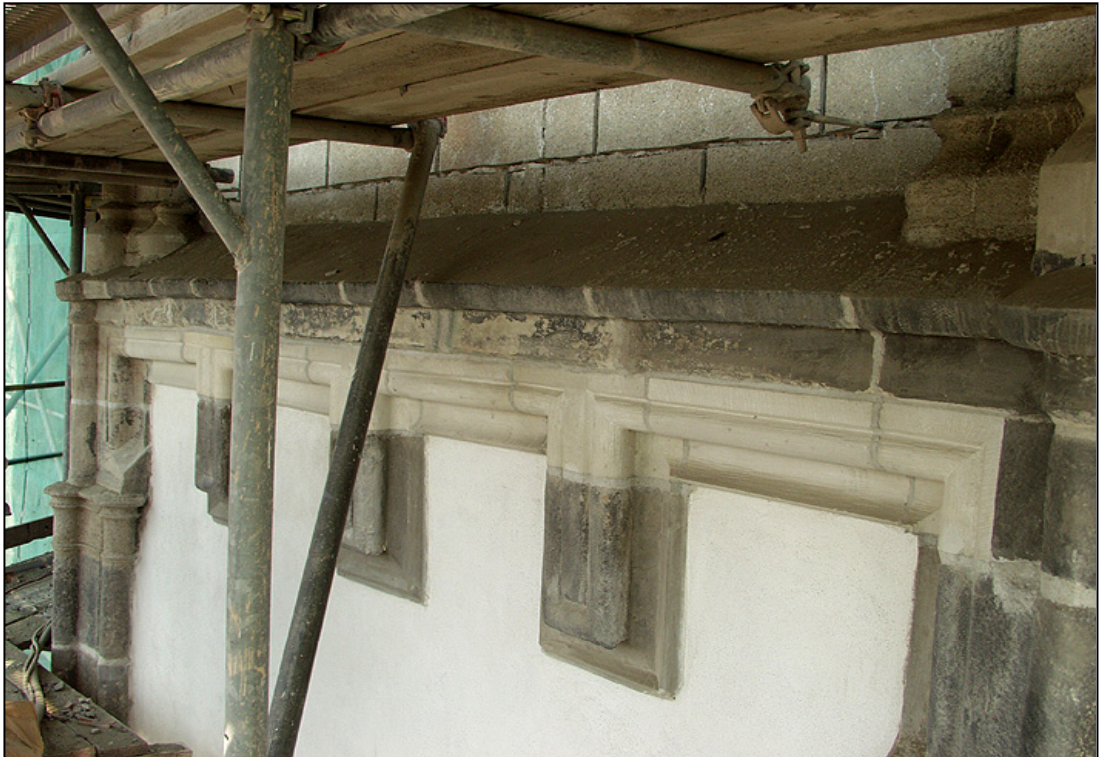
| Bearbeitungsstand Restaurierung Sandstein Vierungstechnik | Negativ - Archiv - Nr. P7300173 - 30.07.02 | Ansicht Traufsims 1-2 Südturm 2 zu-3. TOG |

Traufsims zwischen 2. und 3. TOG - Abschnitt 1-2
Hier: Eingesetzte Natursteinvierungen mit Neuverfugung
Material: Schlesischer Sandstein
Die äußere Umrandung der Zahnung wurde im Steinerergänzungs-

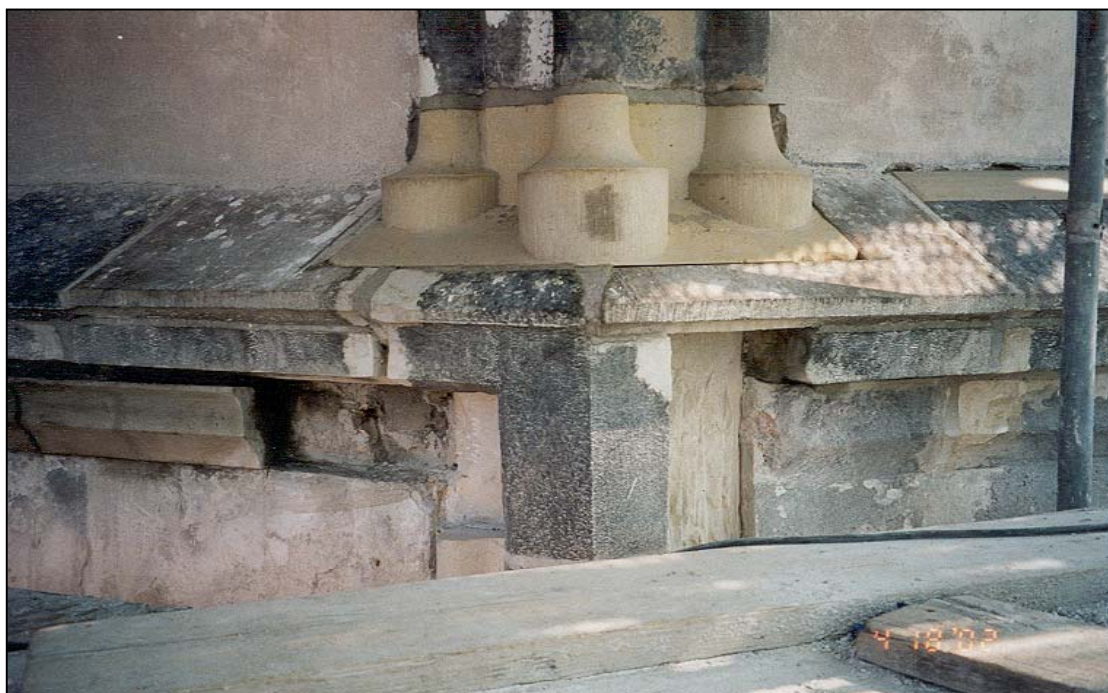
| Bearbeitungsstand Restaurierung Sandstein Vierungstechnik | Negativ - Archiv - Nr. Lisene 1 - 2OG | Ansicht Lisene 2 Südturm 2. TOG |

Detailansicht - Lisenenbasis
Südturm - Lisene 2 - 2.TOG
Hier: Eingesetzte Natursteinvierung mit Neuverfugung
Material: Schlesischer Sandstein

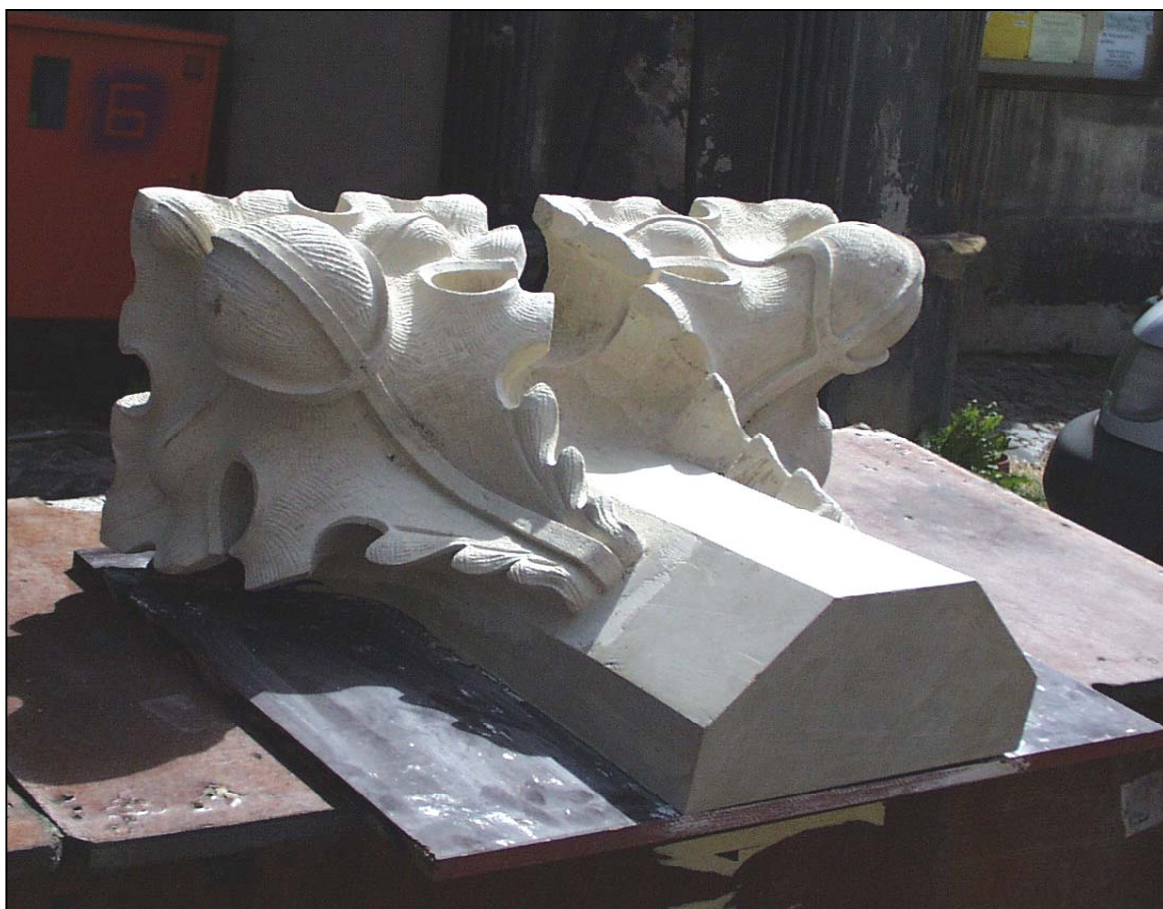
| Bearbeitungsstand ersetzen Turmhelmspitze Süd | Negativ - Archiv - Nr. PCI00003 - 26.7.01 | Ansicht Modell Kreuzblume |

Turmhelmspitze Süd - Austausch der oberen Kreuzblume und der Tulpenspitze
Hier: Modellnau durch Abformung und Abguß in Modellgips

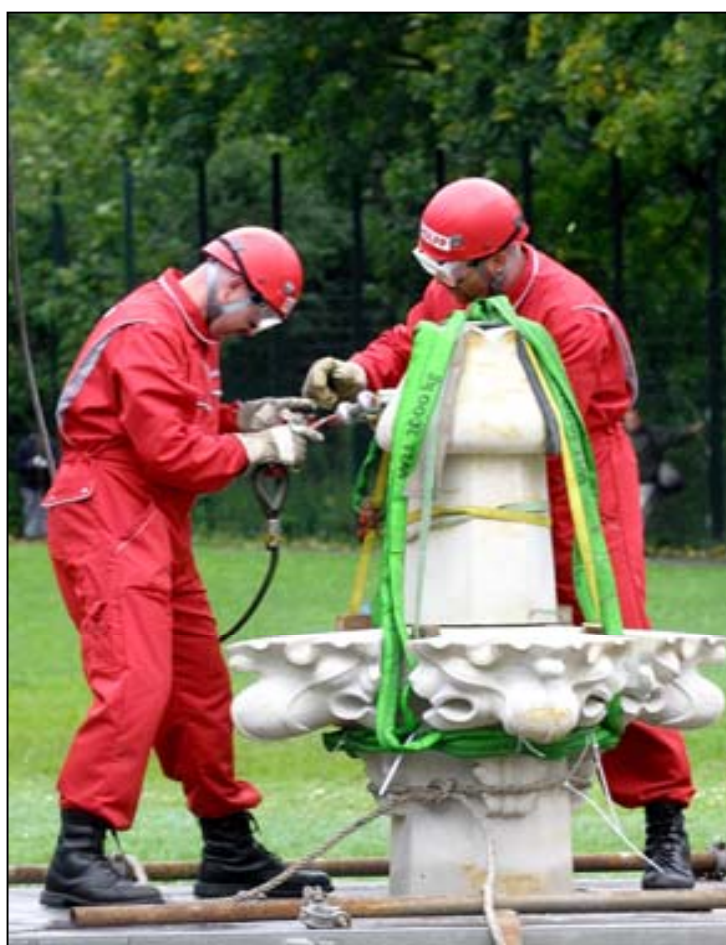
| Bearbeitungsstand ersetzen Turmhelmspitze Süd | Negativ - Archiv - Nr. 280903 - Kreuzbl | Ansicht Versetzen Kreuzblume |

Turmhelmspitze Süd - Austausch der oberen Kreuzblume und der Tulpenspitze
Hier: beide Teilelemente wurden verankert

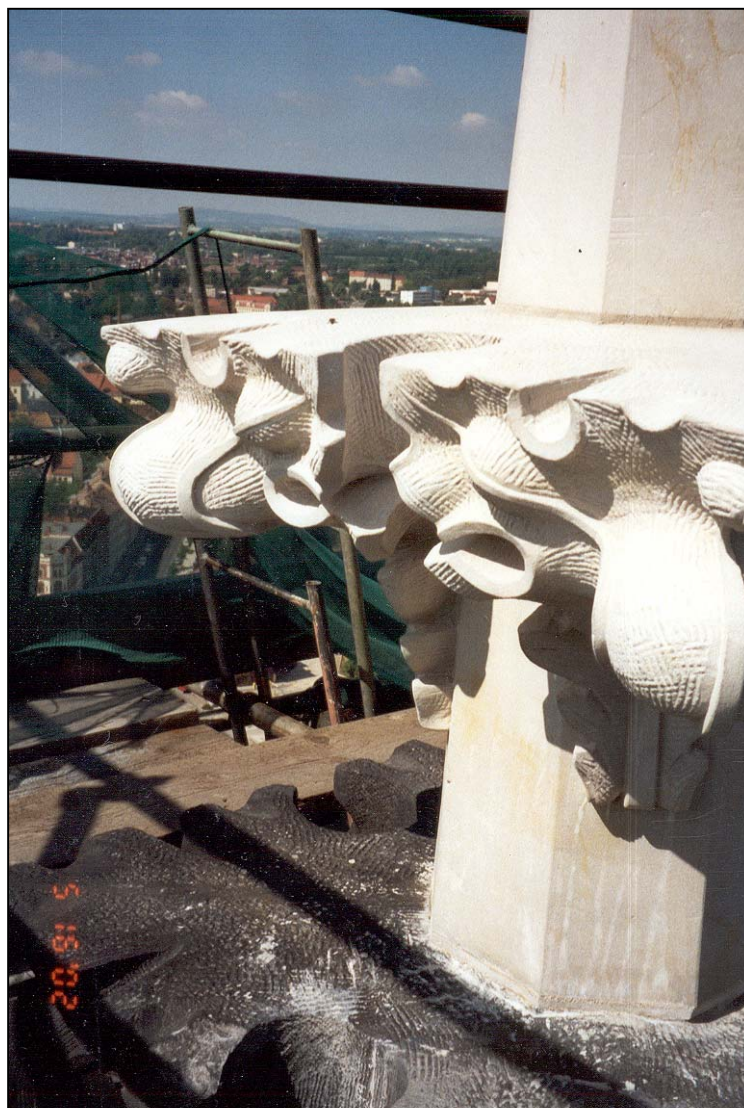
| Bearbeitungsstand ersetzen Turmhelmspitze Süd | Negativ - Archiv - Nr. 21 - 7 | Ansicht Versetzen Kreuzblume |

Turmhelmspitze Süd - Austausch der oberen Kreuzblume und der Tulpenspitze
Hier: Baufertiger Zustand

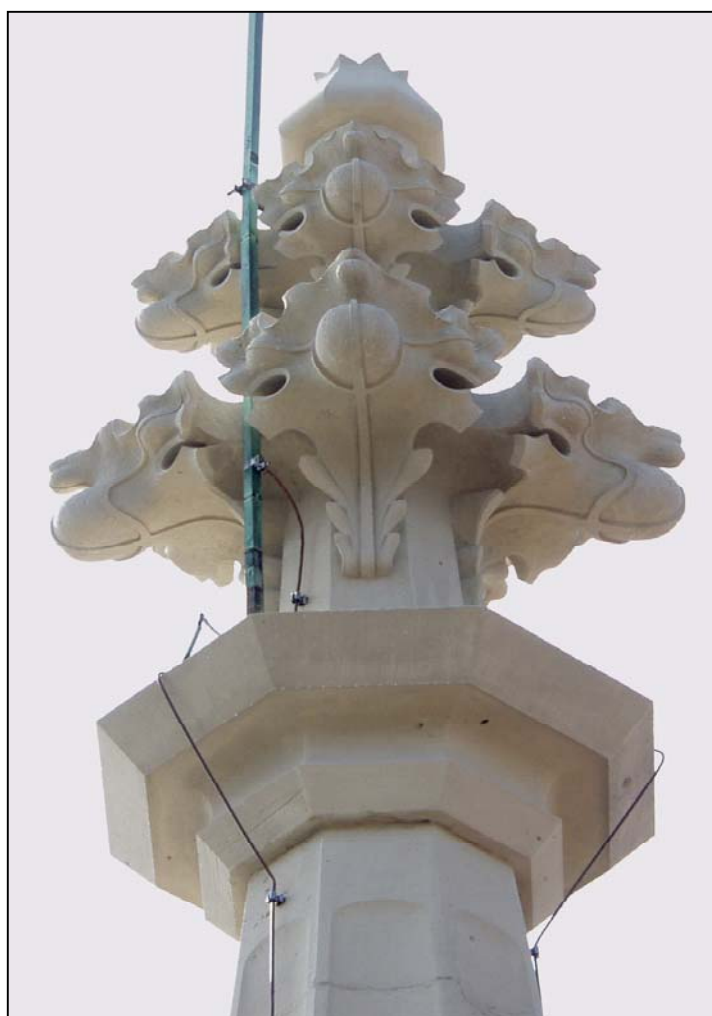
| Bearbeitungsstand ersetzen Turmhelmspitze Süd | Negativ - Archiv - Nr. 280901 - Kreuzbl | Ansicht Versetzen Kreuzblume |

Turmhelmspitze Süd - Austausch der oberen Kreuzblume und der Tulpenspitze
Hier: Baufertiger Zustand
