OBJEKT
 Salvatorkirche München
 Salvatorstraße 17
 80333 München

MAßNAHME
 Mauerarbeiten Sockel

PLANINHALT
 Sockel - Südseite 2

KARTIERUNGSTHEMA
 Maßnahmenkartierung

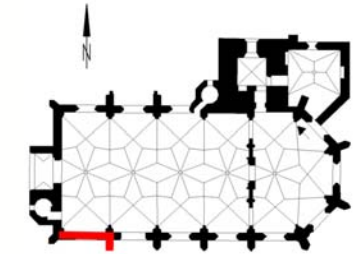
1.3 2 - Ausarbeitung neuzeitlicher Fugen

1.3 6 - Ausbau von 1 Ziegel Bauphase 2

1.3 10 - Ausbau von 2 bis 3 Ziegeln der Bauphase 0

1.3 11 - Ausbau von 1 Ziegel Bauphase 0

1.3 14 - Ausbau von mehr als 10 zusammenhängenden historischen

1.4 1 - Wasserreinigung Sockel und Sakristei

1.4 3 - Rinnen- und Auffangwannenbau mit Zubehör im Sakristei- und Sock

1.6 1 - Versetzen neuer Ziegel 2 bis 3 Stück

1.6 2 - Versetzen neuer Ziegel 1Stück

1.6 5 - versetzen von mehr als 10 neuen Ziegeln.

1.9 1 - Fugenreparatur

1.9 2 - Fugenreparatur bis 0,1m Länge

1.9 3 - Neuverfugung
