**Musikschule Sächsische Schweiz e.V. , Pirna - Restaurierung der Marmorverkleidung, Wandverkleidung und Türgewände aus Porphyrtuff**

Musikschule Sächsische Schweiz e.V. - Restauratorische Instandsetzung der Marmorverkleidung und des Marmorfußbodens, Wandverkleidung und Türgewände aus Porphyrtuff

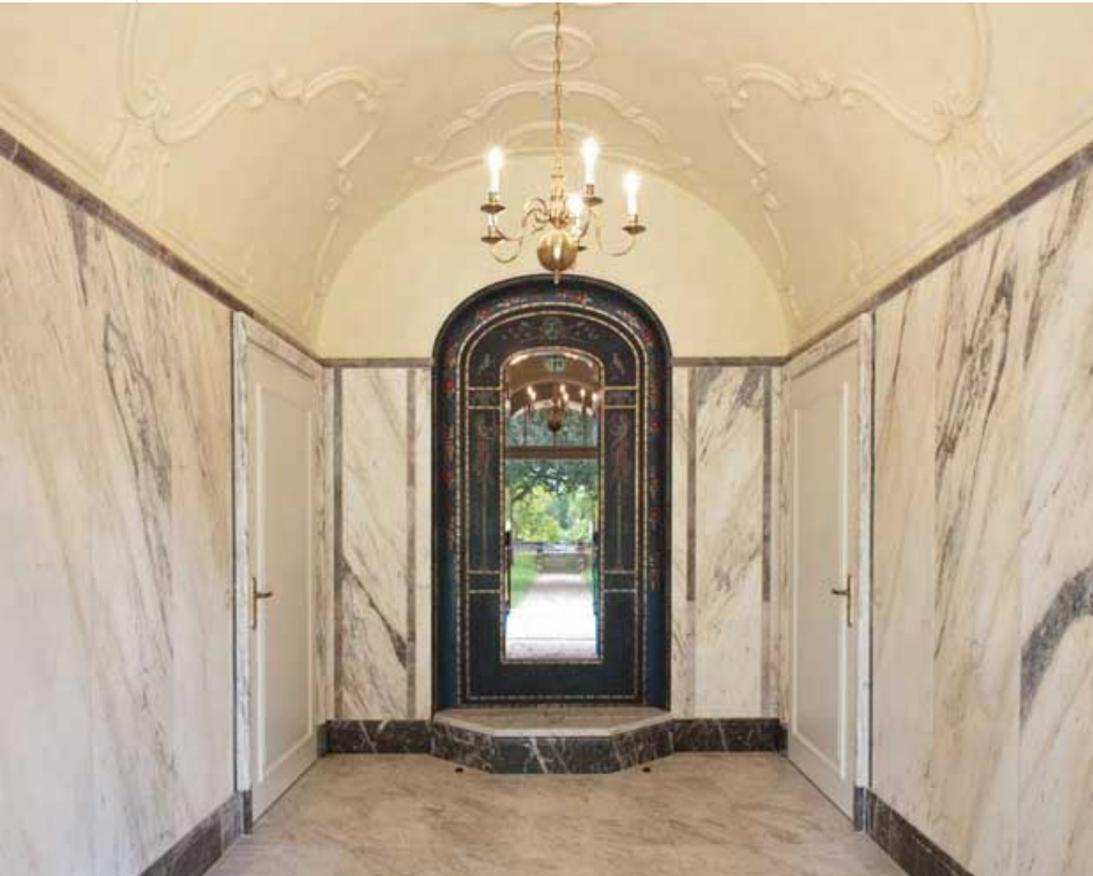
Das Schadbild war neben zahlreichen Brüchen und mechanischen Schäden von großflächigen, feuchtigkeitsbedingten Aufquellungen gekennzeichnet.

Nach der bauseitigen Demontage und Einlagerung stabilisierte unser Restaurierungsteam die nur 2 cm starken Marmorplatten für den Transport zur Werkstatt.

Einer vorsichtigen manuellen Reinigung mit Warmwasser und Tensiden sowie Mikrodampfstrahl schließen sich eine Vielzahl konservatorischer und ergänzender Maßnahmen an, bis letztlich die Oberfläche in abgestuften Schleifgängen in händiger Arbeitsweise bis Korn 1000 geschliffen werden konnte. Maschinenpolitur und Hochglanz waren nicht erwünscht, um den originalen Charakter zu erhalten.

Den Abschluss bildete die Wiedermontage mit neuen Verankerungssystemen.
