# Restaurierung der Tür- und Fenstergewände im Innenhof Übersicht

<b>Ort:</b> Lichtentanne		<b>Datum:</b> 29.10.2012	
<b>Objekt:</b> Burg Schönfels Restaurierung der Tür- und Fenstergewände im Innenhof			
<b>Ort:</b> Eingang zum Burggelände	<b>Objekt:</b> Torbogen 1		
<b>Autor:</b> Restauratorische Bauplanung Jens Kaminsky - Ziegelstraße 35 - 08523 Plauen

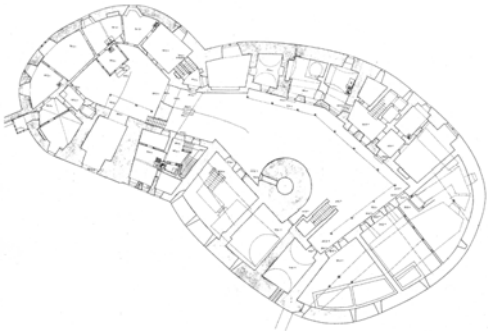
<b>DOKUMENTATION</b>		<b>Blatt-Nr.:</b> 02

<b>Ort:</b> Lichtentanne		<b>Datum:</b> 29.10.2012	
<b>Objekt:</b> Burg Schönfels Restaurierung der Tür- und Fenstergewände im Innenhof			
<b>Ort:</b> Eingang zum Burggelände	<b>Objekt:</b> Torbogen 2		
<b>Autor:</b> Restauratorische Bauplanung Jens Kaminsky - Ziegelstraße 35 - 08523 Plauen

Abnahme des vorhandenen Putzes, beimauern der Fehlstellen im Mauerwerk, ausräumen der Fugen im zu bearbeitenden Bereich, vorbehandeln des Untergrundes, Aufbau eines Putzsystems als händisch geglätteter mehrlagiger Putz, aus Spritzbewurf, Putzmörtel P III, zweilagig hochhydraulischer Kalkputz, Putzmörtel IIa, anböschten der Ränder, bei Notwendigkeit egalisierende Lasurbeschichtung durch einen vom Restaurator rezeptierten Anstrich.

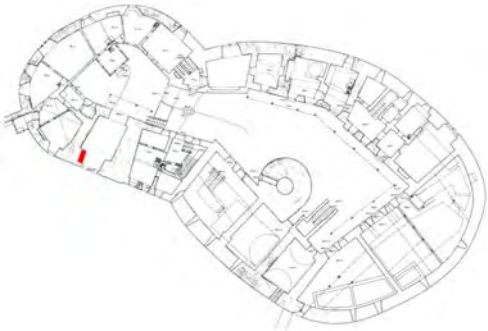
<b>DOKUMENTATION</b>		<b>Blatt-Nr.:</b> 05

<b>Ort:</b> Lichtentanne		<b>Datum:</b> 29.10.2012	
<b>Objekt:</b> Burg Schönfels Restaurierung der Tür- und Fenstergewände im Innenhof			
<b>Ort:</b> Unterburg, Erdgeschoß	<b>Objekt:</b> Tor 3, rechte Innenseite		
<b>Autor:</b> Restauratorische Bauplanung Jens Kaminsky - Ziegelstraße 35 - 08523 Plauen

Oberflächen Substanz schonend reinigen, Krusten und schädigende Beauflagungen entfernen bzw. ausdünnen, Überputzungen und alte Elektroinstallation entfernen, nach Entscheidungsfindung über die weitere Vorgehensweise mit den zuständigen Fachbehörden Umsetzung der Festlegungen, Ergänzungen und Vermörtelungen, Anböschungen, festigung mürber Bereiche, Fugennetz restauratorisch überarbeiten.

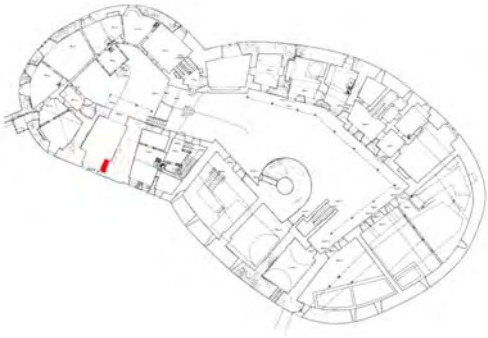
<b>DOKUMENTATION</b>		<b>Blatt-Nr.:</b> 06

<b>Ort:</b> Lichtentanne		<b>Datum:</b> 29.10.2012	
<b>Objekt:</b> Burg Schönfels Restaurierung der Tür- und Fenstergewände im Innenhof			
<b>Ort:</b> Unterburg, Erdgeschoß	<b>Objekt:</b> Tor 3, linke Innenseite		
<b>Autor:</b> Restauratorische Bauplanung Jens Kaminsky - Ziegelstraße 35 - 08523 Plauen

Oberflächen Substanz schonend reinigen, Krusten und schädigende Beauflagungen entfernen bzw. ausdünnen, historische Mörtelbereiche hinterfüllen und anböschten, ggf. festigen, neuzeitliche Überputzungen entfernen, Ergänzungen und Vierungen werden nach der Reinigung festgelegt. Fugennetz restauratorisch überarbeiten.

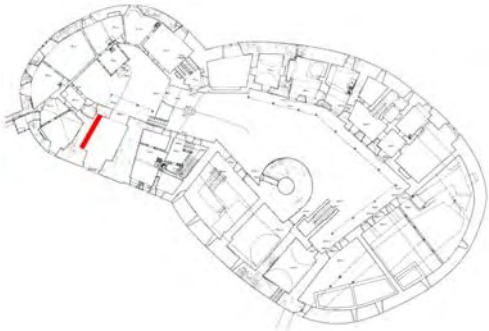
<b>DOKUMENTATION</b>		<b>Blatt-Nr.:</b> 09

<b>Ort:</b> Lichtentanne		<b>Datum:</b> 29.10.2012	
<b>Objekt:</b> Burg Schönfels Restaurierung der Tür- und Fenstergewände im Innenhof			
<b>Ort:</b> Unterburg, Erdgeschoß	<b>Objekt:</b> Tor 3, rechte Seite		
<b>Autor:</b> Restauratorische Bauplanung Jens Kaminsky - Ziegelstraße 35 - 08523 Plauen

Entfernung gipshaltiger und unpassender Fugenmörtel, auszwicken der Bereiche mit Fehlstellen, Verfüguung des unteren Bereiches, restauratorische Überarbeitung des Fugennetzes.

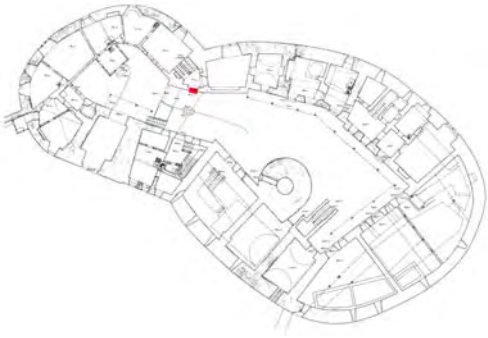
<b>DOKUMENTATION</b>		<b>Blatt-Nr.:</b> 12

<b>Ort:</b> Lichtentanne		<b>Datum:</b> 29.10.2012	
<b>Objekt:</b> Burg Schönfels Restaurierung der Tür- und Fenstergewände im Innenhof			
<b>Ort:</b> Unterburg, Erdgeschoß	<b>Objekt:</b> Tür 6		
<b>Autor:</b> Restauratorische Bauplanung Jens Kaminsky - Ziegelstraße 35 - 08523 Plauen

Farbbeschichtungen Substanz schonend entfernen, an den Sandsteinteilen des Bogens Überputzungen entfernen und danach weitere Vorgehensweise festlegen, Elektroinstallation entfernen und Fehlstellen schließen, Gewändeaufstände unten bis in ca. 30 cm Höhe neu verputzen, links, in Höhe der Drückergarnitur Befundfenster in den Putz einarbeiten (ca. 30 x 30 cm), Bogenteile nach Festlegungen ergänzen, Farbfassung durch Restaurator.

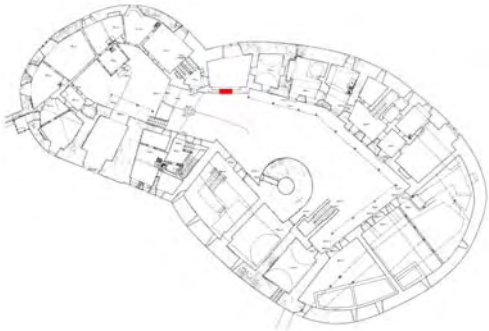
<b>DOKUMENTATION</b>		<b>Blatt-Nr.:</b> 13

<b>Ort:</b> Lichtentanne		<b>Datum:</b> 29.10.2012	
<b>Objekt:</b> Burg Schönfels Restaurierung der Tür- und Fenstergewände im Innenhof			
<b>Ort:</b> Kernburg, Erdgeschoß	<b>Objekt:</b> Fenster 7		
<b>Autor:</b> Restauratorische Bauplanung Jens Kaminsky - Ziegelstraße 35 - 08523 Plauen

Befundfenster durch Putzabnahme vergrößern, Schalen hinterfüllen und anböschern, mürbe Bereiche festigen, Ziegelfeld im Fenster mittels einer Kalkschlämme optisch verdichten, Fugen restauratorisch überarbeiten.

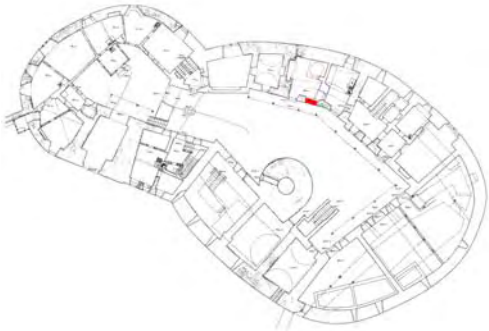
<b>DOKUMENTATION</b>		<b>Blatt-Nr.:</b> 15

<b>Ort:</b> Lichtentanne		<b>Datum:</b> 29.10.2012	
<b>Objekt:</b> Burg Schönfels Restaurierung der Tür- und Fenstergewände im Innenhof			
<b>Ort:</b> Kernburg, Erdgeschoß	<b>Objekt:</b> Fenster 9		
<b>Autor:</b> Restauratorische Bauplanung Jens Kaminsky - Ziegelstraße 35 - 08523 Plauen

Farbbeschichtungen Substanz schonend entfernen, Fugen erneuern, lose und geschädigte Putzbe-  
reiche entfernen, gesamtes Gewände formergänzend überputzen, vorbehandeln des Untergrundes  
mit einer mineralischen Haftschlämme, Aufbau eines Putzsystems als händisch geglätteter mehrlagi-  
ger Putz, aus Spritzbewurf, Putzmörtel P III, zweilagig hochhydraulischer Kalkputz, Putzmörtel IIa,  
Farbfassung durch Restaurator.

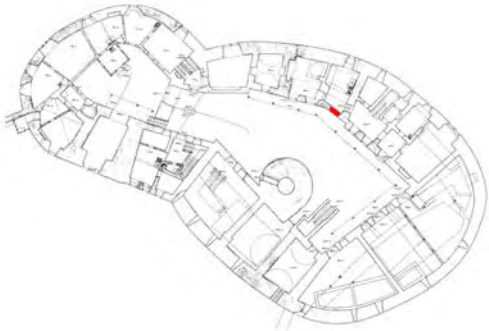
<b>DOKUMENTATION</b>		<b>Blatt-Nr.:</b> 16

<b>Ort:</b> Lichtentanne		<b>Datum:</b> 29.10.2012	
<b>Objekt:</b> Burg Schönfels Restaurierung der Tür- und Fenstergewände im Innenhof			
<b>Ort:</b> Kernburg, Erdgeschoß	<b>Objekt:</b> Fenster 10		
<b>Autor:</b> Restauratorische Bauplanung Jens Kaminsky - Ziegelstraße 35 - 08523 Plauen

Farbbeschichtungen Substanz schonend entfernen, Fugen erneuern, Metallgitter ausbauen, entstandene Öffnungen mit Steinersatzmörtel schließen, lose und geschädigte Putzbereiche entfernen, gesamtes Gewände formergänzend überputzen, vorbehandeln des Untergrundes mit einer mineralischen Haftschlämme, Aufbau eines Putzsystems als händisch geglätteter mehrlagiger Putz, aus Spritzbewurf, Putzmörtel P III, zweilagig hochhydraulischer Kalkputz, Putzmörtel IIa, Farbfassung durch Restaurator.

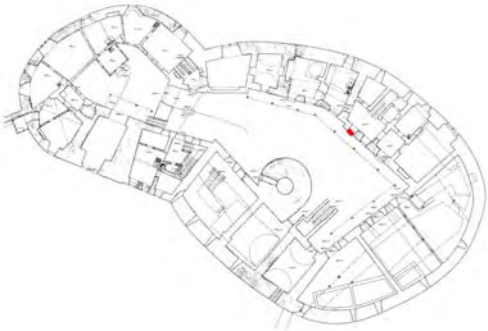
<b>DOKUMENTATION</b>		<b>Blatt-Nr.:</b> 17

<b>Ort:</b> Lichtentanne		<b>Datum:</b> 29.10.2012	
<b>Objekt:</b> Burg Schönfels Restaurierung der Tür- und Fenstergewände im Innenhof			
<b>Ort:</b> Kernburg, Erdgeschoß	<b>Objekt:</b> Tür 11		
<b>Autor:</b> Restauratorische Bauplanung Jens Kaminsky - Ziegelstraße 35 - 08523 Plauen

Gesamtes Gewände inklusive Schwelle und Blockstufe zurückbauen, Anschläge beimauern, die Beeinträchtigungen im umliegenden Außenputz müssen so gering wie möglich bleiben, herstellen, liefern und Einbau eines neuen Sandsteingewändes mit Schwelle und Blockstufe, auf eine ausreichende Trittlänge ist zu achten, wenn möglich soll das Material der bisherigen Blockstufe Verwendung finden, wenn notwendig einbleien der Türbefestigungen nach Angaben des Tischlers, Farbfassung durch Restaurator.

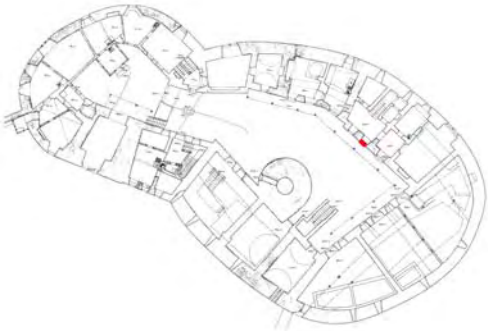
<b>DOKUMENTATION</b>		<b>Blatt-Nr.:</b> 18

<b>Ort:</b> Lichtentanne		<b>Datum:</b> 29.10.2012	
<b>Objekt:</b> Burg Schönfels Restaurierung der Tür- und Fenstergewände im Innenhof			
<b>Ort:</b> Kernburg, Erdgeschoß	<b>Objekt:</b> Fenster 12		
<b>Autor:</b> Restauratorische Bauplanung Jens Kaminsky - Ziegelstraße 35 - 08523 Plauen

Farbbeschichtungen Substanz schonend entfernen, gebrochenen Fenstersturz mittels Nadel statisch sichern, lose und schadhafte Putzstellen entfernen und formergänzend Fehlstellen mit Putzsystem schließen, Farbfassung durch Restaurator.

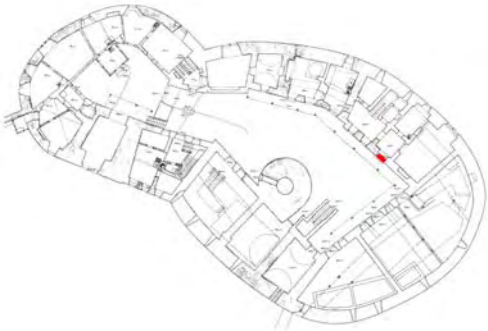
<b>DOKUMENTATION</b>		<b>Blatt-Nr.:</b> 19

<b>Ort:</b> Lichtentanne		<b>Datum:</b> 29.10.2012	
<b>Objekt:</b> Burg Schönfels Restaurierung der Tür- und Fenstergewände im Innenhof			
<b>Ort:</b> Kernburg, Erdgeschoß	<b>Objekt:</b> Fenster 13		
<b>Autor:</b> Restauratorische Bauplanung Jens Kaminsky - Ziegelstraße 35 - 08523 Plauen

Farbeschichtungen Substanz schonend entfernen, alte Elektroinstallation inkl. Befestigungsmaterial entfernen, Fehlstellen schließen, lose und schadhafte Putzstellen entfernen und formergänzend Fehlstellen mit Putzsystem schließen, Farbfassung durch Restaurator.

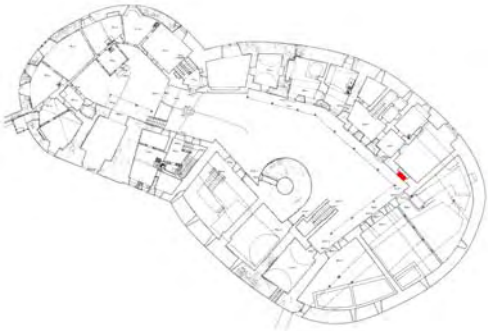
<b>DOKUMENTATION</b>		<b>Blatt-Nr.:</b> 20

<b>Ort:</b> Lichtentanne		<b>Datum:</b> 29.10.2012	
<b>Objekt:</b> Burg Schönfels Restaurierung der Tür- und Fenstergewände im Innenhof			
<b>Ort:</b> Kernburg, Erdgeschoß	<b>Objekt:</b> Fenster 14		
<b>Autor:</b> Restauratorische Bauplanung Jens Kaminsky - Ziegelstraße 35 - 08523 Plauen

Farbeschichtungen Substanz schonend entfernen, alte Elektroinstallation inkl. Befestigungsmaterial entfernen, Fehlstellen schließen, lose und schadhafte Putzstellen entfernen und formergänzend Fehlstellen mit Putzsystem schließen, Farbfassung durch Restaurator.

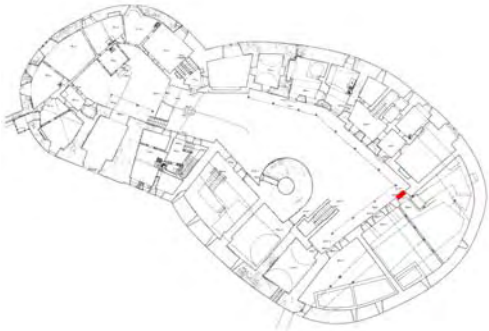
<b>DOKUMENTATION</b>		<b>Blatt-Nr.:</b> 21

<b>Ort:</b> Lichtentanne		<b>Datum:</b> 29.10.2012	
<b>Objekt:</b> Burg Schönfels Restaurierung der Tür- und Fenstergewände im Innenhof			
<b>Ort:</b> Kernburg, Erdgeschoß	<b>Objekt:</b> Tür 15		
<b>Autor:</b> Restauratorische Bauplanung Jens Kaminsky - Ziegelstraße 35 - 08523 Plauen

Farbbeschichtungen Substanz schonend entfernen, Bogenteile restauratorisch überarbeiten, Seitengewände durch Vierungen ersetzen, Türbefestigungen mit hist. Technik befestigen, Schwelle festigen, Fugen überarbeiten, Farbfassung durch Restaurator.

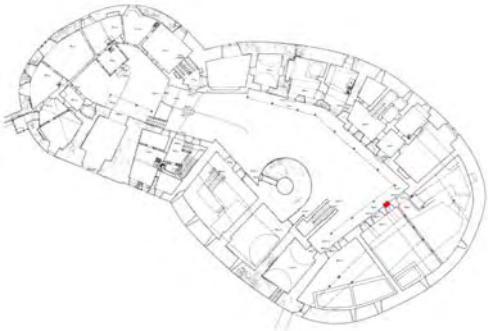
<b>DOKUMENTATION</b>		<b>Blatt-Nr.:</b> 22

<b>Ort:</b> Lichtentanne		<b>Datum:</b> 29.10.2012	
<b>Objekt:</b> Burg Schönfels Restaurierung der Tür- und Fenstergewände im Innenhof			
<b>Ort:</b> Kernburg, Erdgeschoß	<b>Objekt:</b> Fenster 16		
<b>Autor:</b> Restauratorische Bauplanung Jens Kaminsky - Ziegelstraße 35 - 08523 Plauen

Farbbeschichtungen Substanz schonend entfernen, gebrochenen Fenstersturz mittels Nadel statisch sichern, mürbe Bereiche festigen und Form bestimmende Fehlstellen mit Steinersatzmörtel schließen, Festigung der Fensterbank und Glatzstrich mit einer mineralischen Dichtschlämme, Farbfassung durch Restaurator.

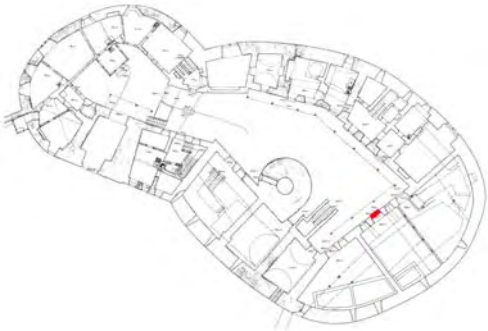
<b>DOKUMENTATION</b>		<b>Blatt-Nr.:</b> 23

<b>Ort:</b> Lichtentanne		<b>Datum:</b> 29.10.2012	
<b>Objekt:</b> Burg Schönfels Restaurierung der Tür- und Fenstergewände im Innenhof			
<b>Ort:</b> Kernburg, Erdgeschoß	<b>Objekt:</b> Tür 17		
<b>Autor:</b> Restauratorische Bauplanung Jens Kaminsky - Ziegelstraße 35 - 08523 Plauen

Farbbeschichtungen Substanz schonend entfernen, Gewände restauratorisch überarbeiten, unpassende Altergänzungen entfernen, mürbe Bereiche festigen, Fugen überarbeiten, Form bestimmende Fehlstellen mit Steinerfüllungsmörtel schließen, Farbfassung durch Restaurator.

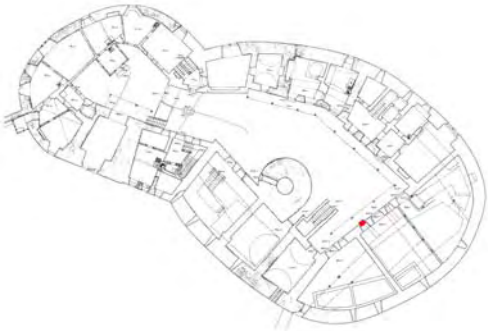
<b>DOKUMENTATION</b>		<b>Blatt-Nr.:</b> 24

<b>Ort:</b> Lichtentanne		<b>Datum:</b> 29.10.2012	
<b>Objekt:</b> Burg Schönfels Restaurierung der Tür- und Fenstergewände im Innenhof			
<b>Ort:</b> Kernburg, Erdgeschoß	<b>Objekt:</b> Fenster 18		
<b>Autor:</b> Restauratorische Bauplanung Jens Kaminsky - Ziegelstraße 35 - 08523 Plauen

Farbeschichtungen Substanz schonend entfernen, Gewände restauratorisch überarbeiten, unpassende Altergänzungen entfernen, mürbe Bereiche festigen, Fugen überarbeiten, Form bestimmende Fehlstellen mit Steinerfüllungsmörtel schließen, gebrochene Fensterbank mit Nadel statisch sichern, Fensterbankoberfläche mit einer Vierung ersetzen, Farbfassung durch Restaurator.

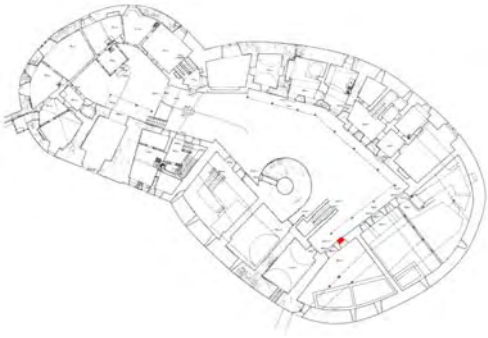
<b>DOKUMENTATION</b>		<b>Blatt-Nr.:</b> 25

<b>Ort:</b> Lichtentanne		<b>Datum:</b> 29.10.2012	
<b>Objekt:</b> Burg Schönfels Restaurierung der Tür- und Fenstergewände im Innenhof			
<b>Ort:</b> Kernburg, Erdgeschoß	<b>Objekt:</b> Fenster 19		
<b>Autor:</b> Restauratorische Bauplanung Jens Kaminsky - Ziegelstraße 35 - 08523 Plauen

Farbbeschichtungen Substanz schonend entfernen, Gewände restauratorisch überarbeiten, unpassende Altergänzungen entfernen, mürbe Bereiche festigen, Fugen überarbeiten, Form bestimmende Fehlstellen mit Steinerfüllungsmörtel schließen, gebrochene Fensterbank und Sturz mit Nadel statisch sichern, Fensterbankoberfläche mit einer Vierung ersetzen, Farbfassung durch Restaurator.

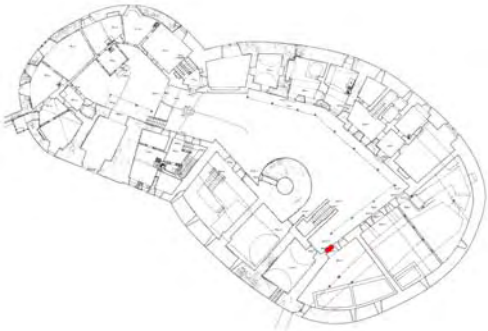
<b>DOKUMENTATION</b>		<b>Blatt-Nr.:</b> 26

<b>Ort:</b> Lichtentanne		<b>Datum:</b> 29.10.2012	
<b>Objekt:</b> Burg Schönfels Restaurierung der Tür- und Fenstergewände im Innenhof			
<b>Ort:</b> Kernburg, Erdgeschoß	<b>Objekt:</b> Tür 20		
<b>Autor:</b> Restauratorische Bauplanung Jens Kaminsky - Ziegelstraße 35 - 08523 Plauen

Farbeschichtungen Substanz schonend entfernen, Gewände restauratorisch überarbeiten, unpassende Altergänzungen entfernen, mürbe Bereiche festigen, Fugen überarbeiten, Form bestimmende Fehlstellen mit Steinerfüllungsmörtel schließen, Gewände links und rechts unten auf inneres Bodenniveau abschneiden, Blendrahmen der Tür mittels Kunstharz - Reaktionsanker neu befestigen, Schwelle hochbauen und außen 3 neue Blockstufen inkl. Unterbau bis zum Bodenniveau vorbauen, Fliesenbelag innen bis zur Schwelle ergänzen, Farbfassung durch Restaurator.

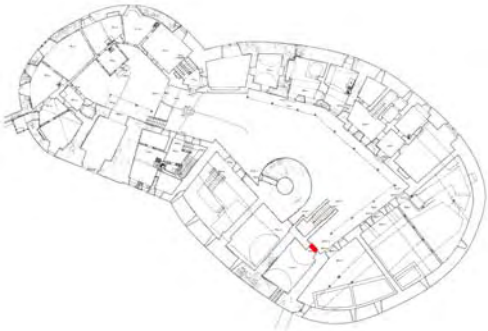
<b>DOKUMENTATION</b>		<b>Blatt-Nr.:</b> 27

<b>Ort:</b> Lichtentanne		<b>Datum:</b> 29.10.2012	
<b>Objekt:</b> Burg Schönfels Restaurierung der Tür- und Fenstergewände im Innenhof			
<b>Ort:</b> Kernburg, Erdgeschoß	<b>Objekt:</b> Tür 21		
<b>Autor:</b> Restauratorische Bauplanung Jens Kaminsky - Ziegelstraße 35 - 08523 Plauen

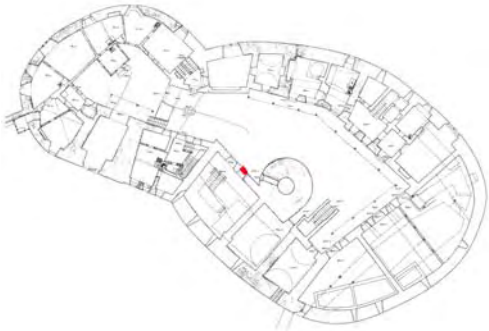
<b>DOKUMENTATION</b>		<b>Blatt-Nr.:</b> 28

<b>Ort:</b> Lichtentanne		<b>Datum:</b> 29.10.2012	
<b>Objekt:</b> Burg Schönfels Restaurierung der Tür- und Fenstergewände im Innenhof			
<b>Ort:</b> Kernburg, Erdgeschoß	<b>Objekt:</b> Fenster 22		
<b>Autor:</b> Restauratorische Bauplanung Jens Kaminsky - Ziegelstraße 35 - 08523 Plauen

Farbbeschichtungen Substanz schonend entfernen, Gewände restauratorisch überarbeiten, lose Bereiche und Fehlstellen mit Putzsystem formergänzend erneuern, Holzsturz freilegen, Farbfassung durch Restaurator.

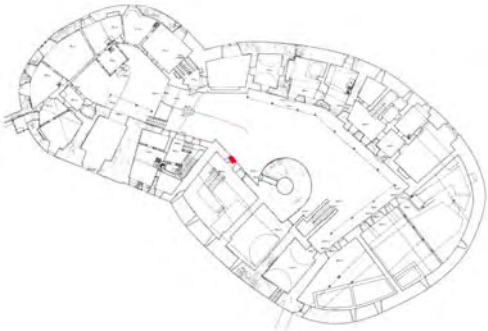
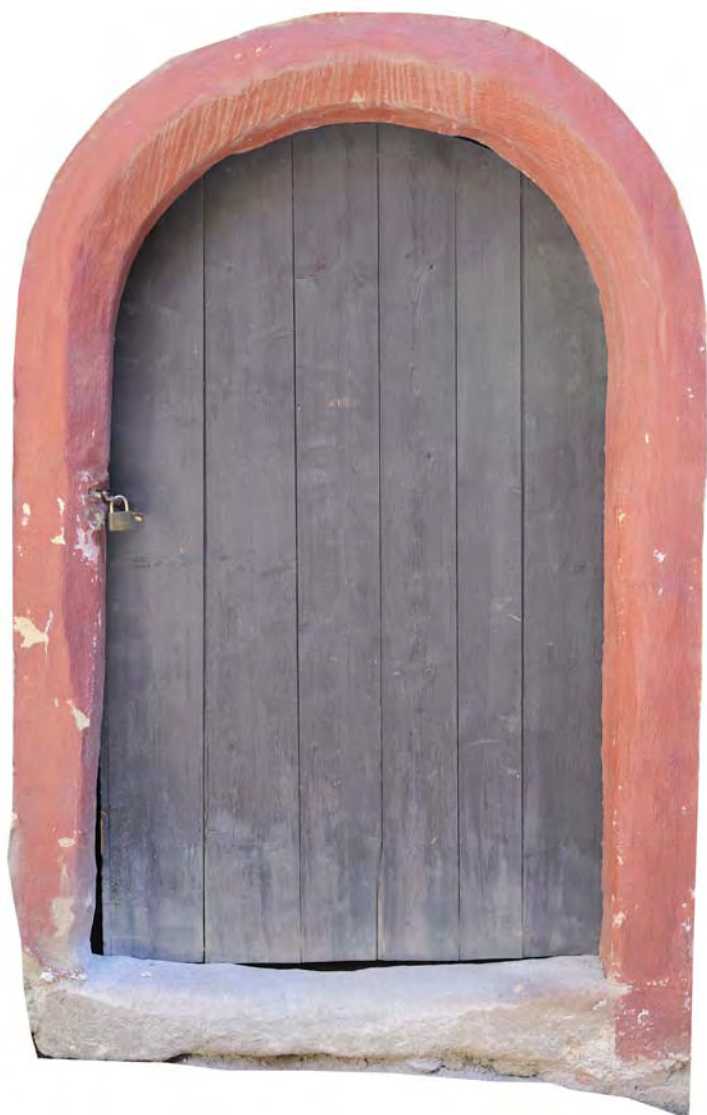
<b>DOKUMENTATION</b>		<b>Blatt-Nr.:</b> 29

<b>Ort:</b> Lichtentanne		<b>Datum:</b> 29.10.2012	
<b>Objekt:</b> Burg Schönfels Restaurierung der Tür- und Fenstergewände im Innenhof			
<b>Ort:</b> Kernburg, Erdgeschoß	<b>Objekt:</b> Tür 23		
<b>Autor:</b> Restauratorische Bauplanung Jens Kaminsky - Ziegelstraße 35 - 08523 Plauen

Farbbeschichtungen Substanz schonend entfernen, Gewände restauratorisch überarbeiten, nach Entfernung der Überputzungen über weiteres Vorgehen entscheiden, Schwelle festigen und ggf. unterbauen, Farbfassung durch Restaurator.

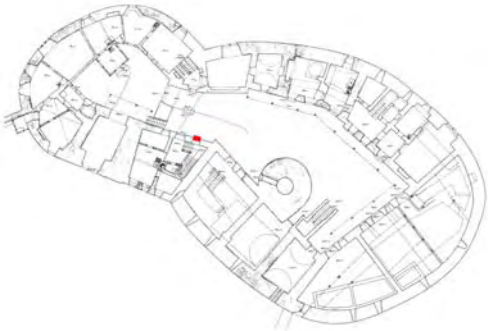
<b>DOKUMENTATION</b>		<b>Blatt-Nr.:</b> 30

<b>Ort:</b> Lichtentanne		<b>Datum:</b> 29.10.2012	
<b>Objekt:</b> Burg Schönfels Restaurierung der Tür- und Fenstergewände im Innenhof			
<b>Ort:</b> Kernburg, Erdgeschoß	<b>Objekt:</b> Fenster 24		
<b>Autor:</b> Restauratorische Bauplanung Jens Kaminsky - Ziegelstraße 35 - 08523 Plauen

Farbbeschichtungen Substanz schonend entfernen, Fensterbank durch Neuteil ersetzen, Gitter ausbauen und nach Korrosionsschutzbehandlung in hist. Technik einbauen, Farbfassung durch Restaurator.

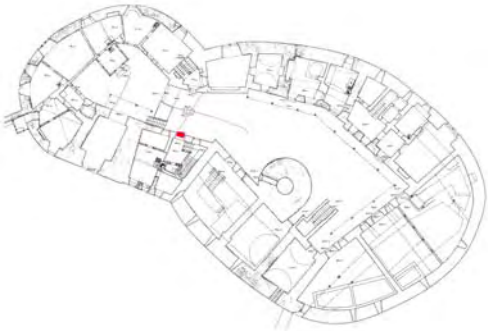
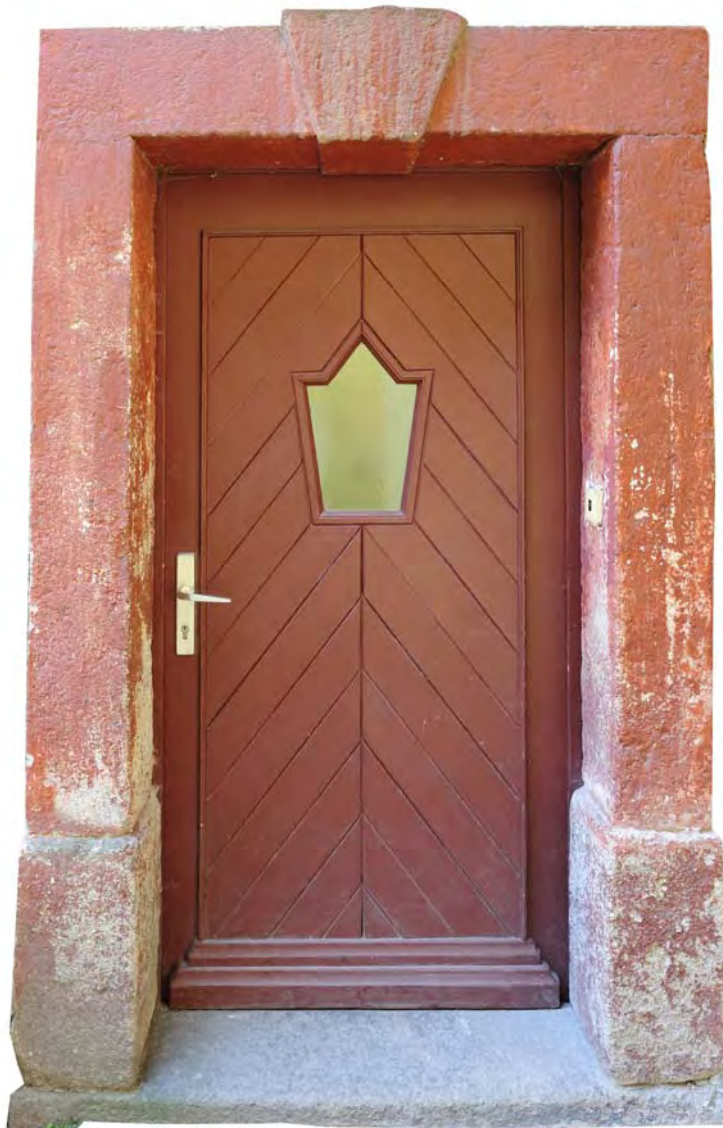
<b>DOKUMENTATION</b>		<b>Blatt-Nr.:</b> 31

<b>Ort:</b> Lichtentanne		<b>Datum:</b> 29.10.2012	
<b>Objekt:</b> Burg Schönfels Restaurierung der Tür- und Fenstergewände im Innenhof			
<b>Ort:</b> Kernburg, Erdgeschoß	<b>Objekt:</b> Tür 25		
<b>Autor:</b> Restauratorische Bauplanung Jens Kaminsky - Ziegelstraße 35 - 08523 Plauen

Farbbeschichtungen Substanz schonend entfernen, alte Elektroinstallation entfernen, Fehlstellen mit an den Bestand angepasster Harzmasse schließen, linker Gewändeaufstand mit Vierung ergänzen, Fugen restauratorisch überarbeiten, Farbfassung durch Restaurator.

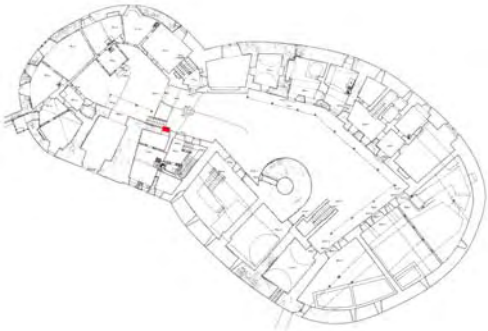
<b>DOKUMENTATION</b>		<b>Blatt-Nr.:</b> 32

<b>Ort:</b> Lichtentanne		<b>Datum:</b> 29.10.2012	
<b>Objekt:</b> Burg Schönfels Restaurierung der Tür- und Fenstergewände im Innenhof			
<b>Ort:</b> Kernburg, Erdgeschoß	<b>Objekt:</b> Fenster 26		
<b>Autor:</b> Restauratorische Bauplanung Jens Kaminsky - Ziegelstraße 35 - 08523 Plauen

Farbbeschichtungen Substanz schonend entfernen, Fensterbank durch Neuteil ersetzen, Gitter ausbauen und nach Korrosionsschutzbehandlung in hist. Technik einbauen, Farbfassung durch Restaurator.

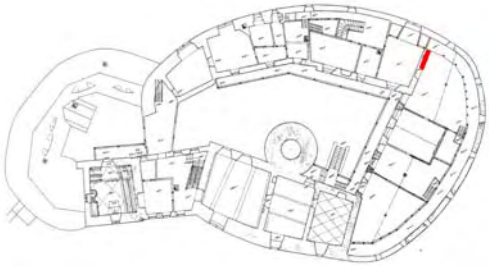
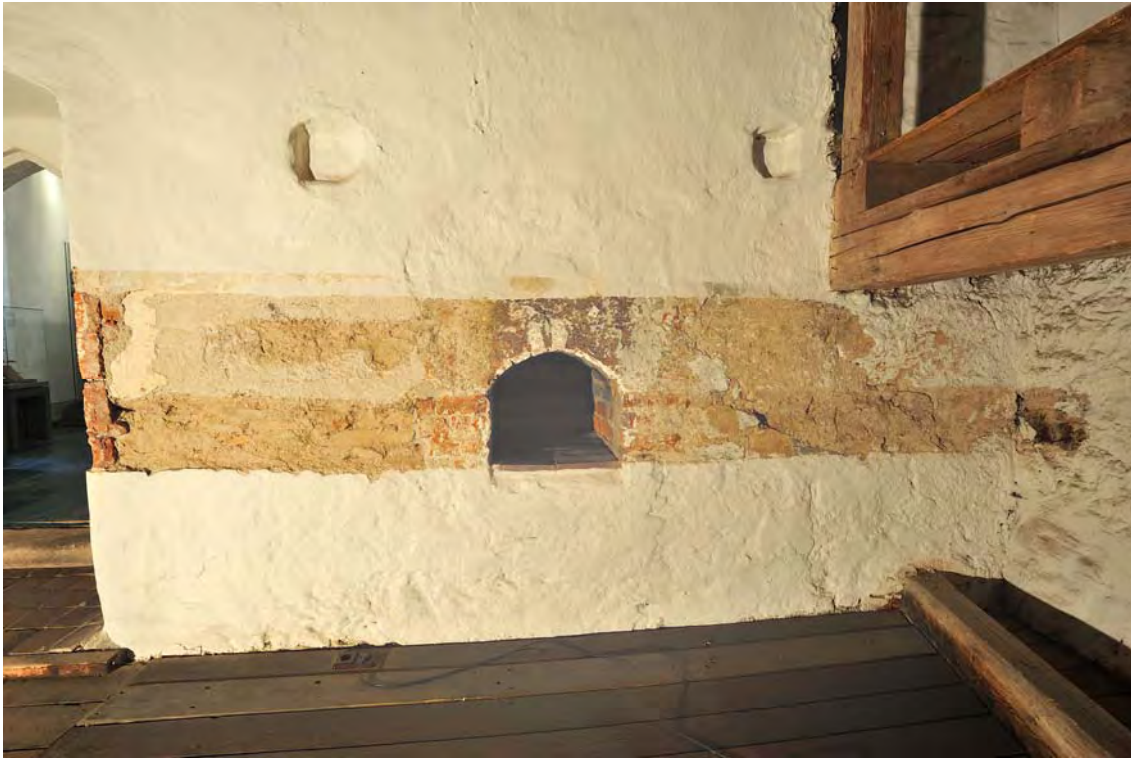
<b>DOKUMENTATION</b>	<b>Blatt-Nr.:</b> 33

<b>Ort:</b> Lichtentanne	<b>Datum:</b> 29.10.2012	
<b>Objekt:</b> Burg Schönfels Restaurierung der Tür- und Fenstergewände im Innenhof		
<b>Ort:</b> Kernburg, 1. Obergeschoß	<b>Objekt:</b> Wand 27	
<b>Autor:</b> Restauratorische Bauplanung Jens Kaminsky - Ziegelstraße 35 - 08523 Plauen

Bestand sichern, Schalen hinterspritzen, Anböschungen, mürbe Bereiche festigen, Kittungen und kleine Schlämmungen, Fugen restauratorisch überarbeiten.

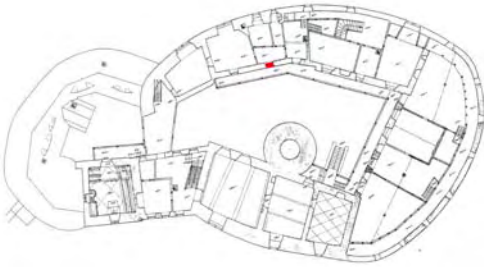
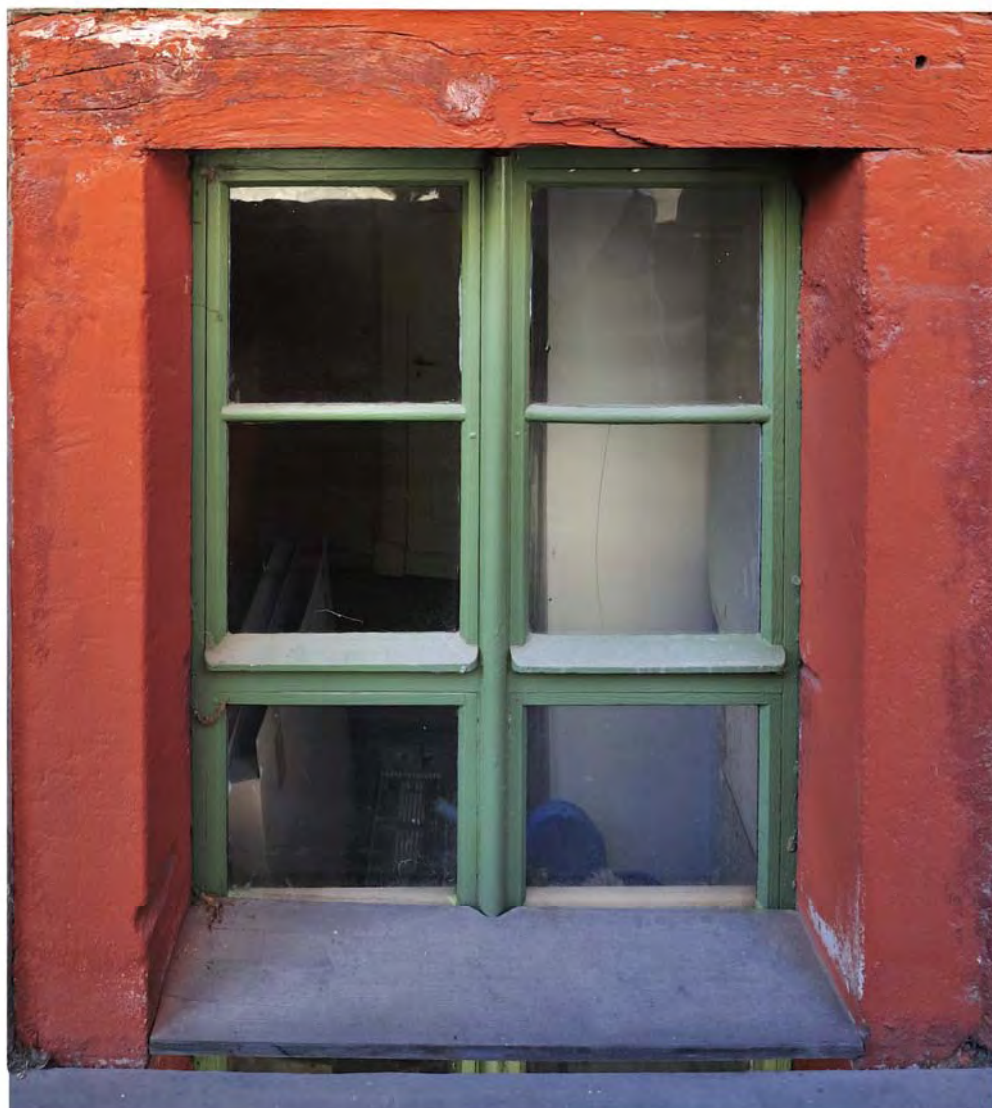
<b>DOKUMENTATION</b>		<b>Blatt-Nr.:</b> 35

<b>Ort:</b> Lichtentanne		<b>Datum:</b> 29.10.2012	
<b>Objekt:</b> Burg Schönfels Restaurierung der Tür- und Fenstergewände im Innenhof			
<b>Ort:</b> Kernburg, 1. Obergeschoß	<b>Objekt:</b> Fenster 29		
<b>Autor:</b> Restauratorische Bauplanung Jens Kaminsky - Ziegelstraße 35 - 08523 Plauen

Farbbeschichtungen Substanz schonend entfernen, Gewände restauratorisch überarbeiten, lose Bereiche und Fehlstellen mit Steinerfüllungsmörtel formergänzend erneuern, Holzsturz freilegen, Farbfassung durch Restaurator.

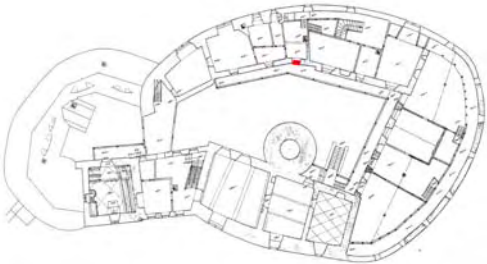
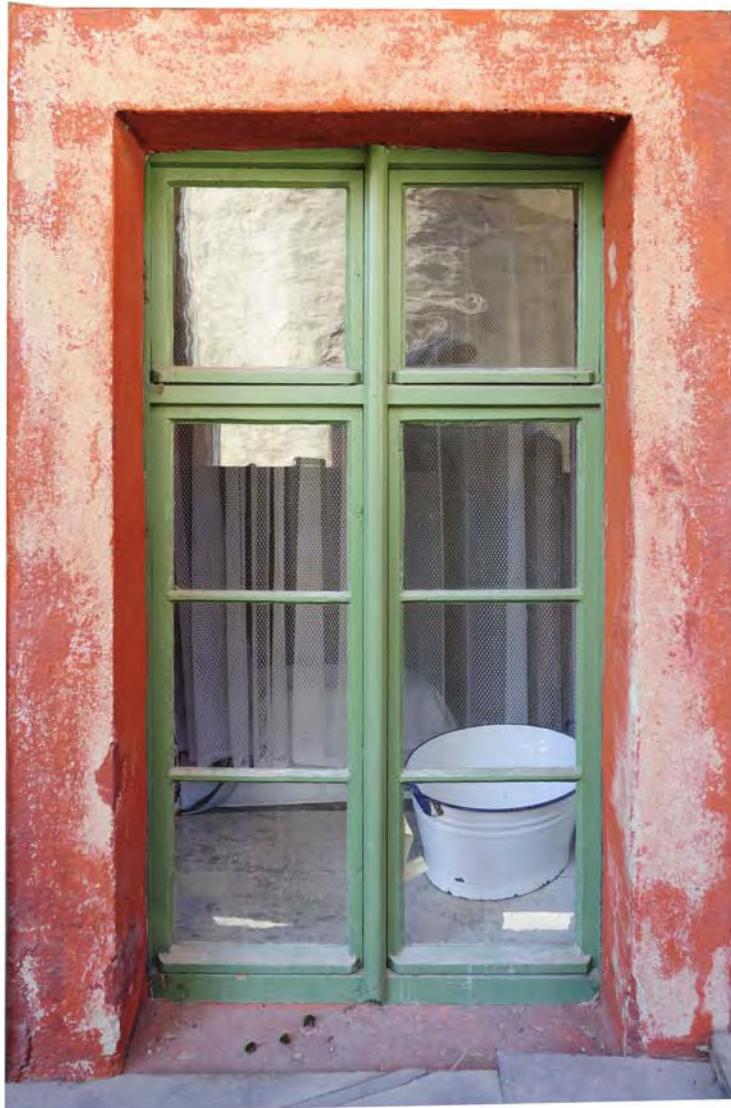
<b>DOKUMENTATION</b>		<b>Blatt-Nr.:</b> 36

<b>Ort:</b> Lichtentanne		<b>Datum:</b> 29.10.2012	
<b>Objekt:</b> Burg Schönfels Restaurierung der Tür- und Fenstergewände im Innenhof			
<b>Ort:</b> Kernburg, 1. Obergeschoß	<b>Objekt:</b> Fenster 30		
<b>Autor:</b> Restauratorische Bauplanung Jens Kaminsky - Ziegelstraße 35 - 08523 Plauen

Farbbeschichtungen Substanz schonend entfernen, Gewände restauratorisch überarbeiten, lose Bereiche und Fehlstellen mit Putzsystem formergänzend erneuern, Fugen restauratorisch überarbeiten, Fensterbank mit mineralischer Dichtschlämme ergänzen, sandende Bereiche festigen, Farbfassung durch Restaurator.

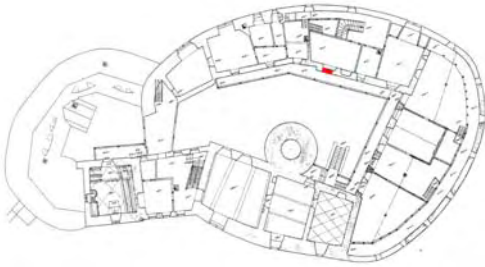
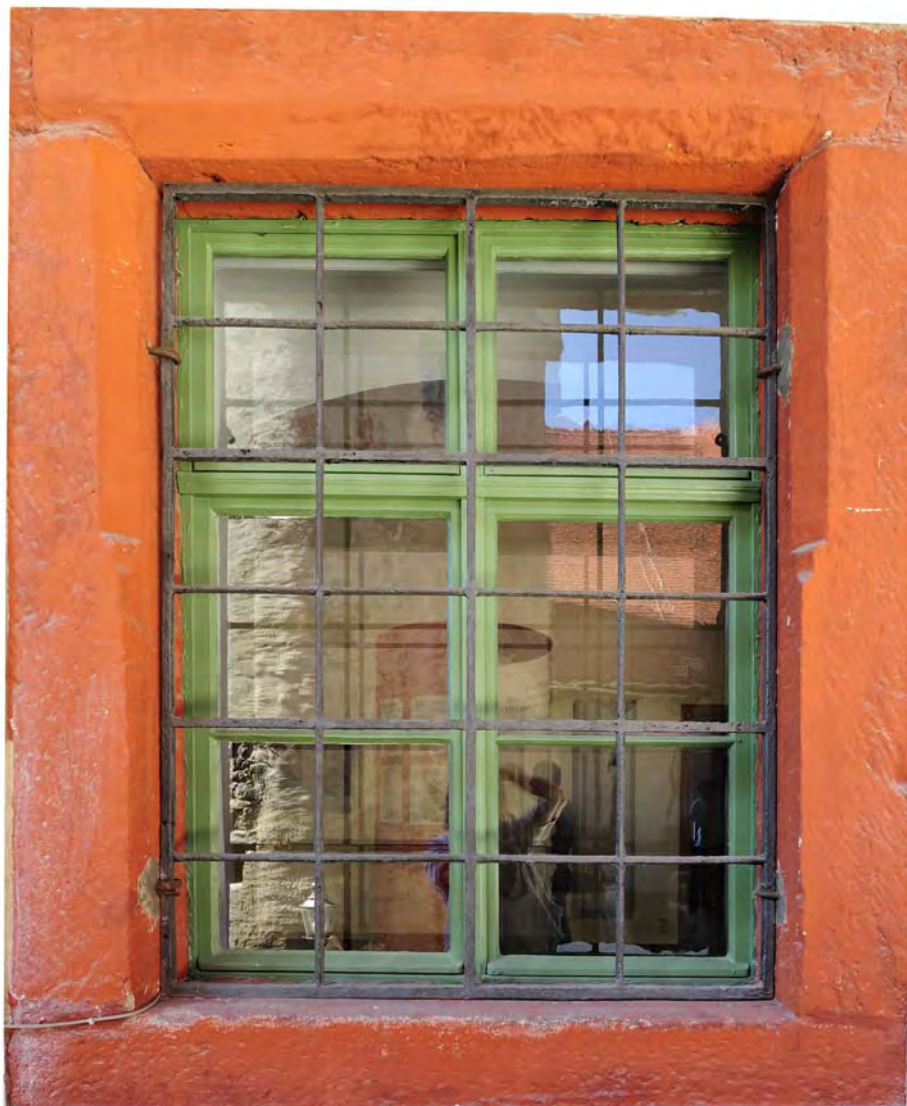
<b>DOKUMENTATION</b>		<b>Blatt-Nr.:</b> 37

<b>Ort:</b> Lichtentanne		<b>Datum:</b> 29.10.2012	
<b>Objekt:</b> Burg Schönfels Restaurierung der Tür- und Fenstergewände im Innenhof			
<b>Ort:</b> Kernburg, 1. Obergeschoß	<b>Objekt:</b> Fenster 31		
<b>Autor:</b> Restauratorische Bauplanung Jens Kaminsky - Ziegelstraße 35 - 08523 Plauen

Farbbeschichtungen Substanz schonend entfernen, Gewände restauratorisch überarbeiten, lose Bereiche und Fehlstellen mit Steingängungsmörtel formergänzend erneuern, Fugen restauratorisch überarbeiten, Befestigung der Gitter erneuern, Farbfassung durch Restaurator.

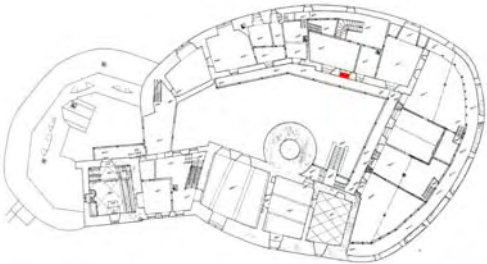
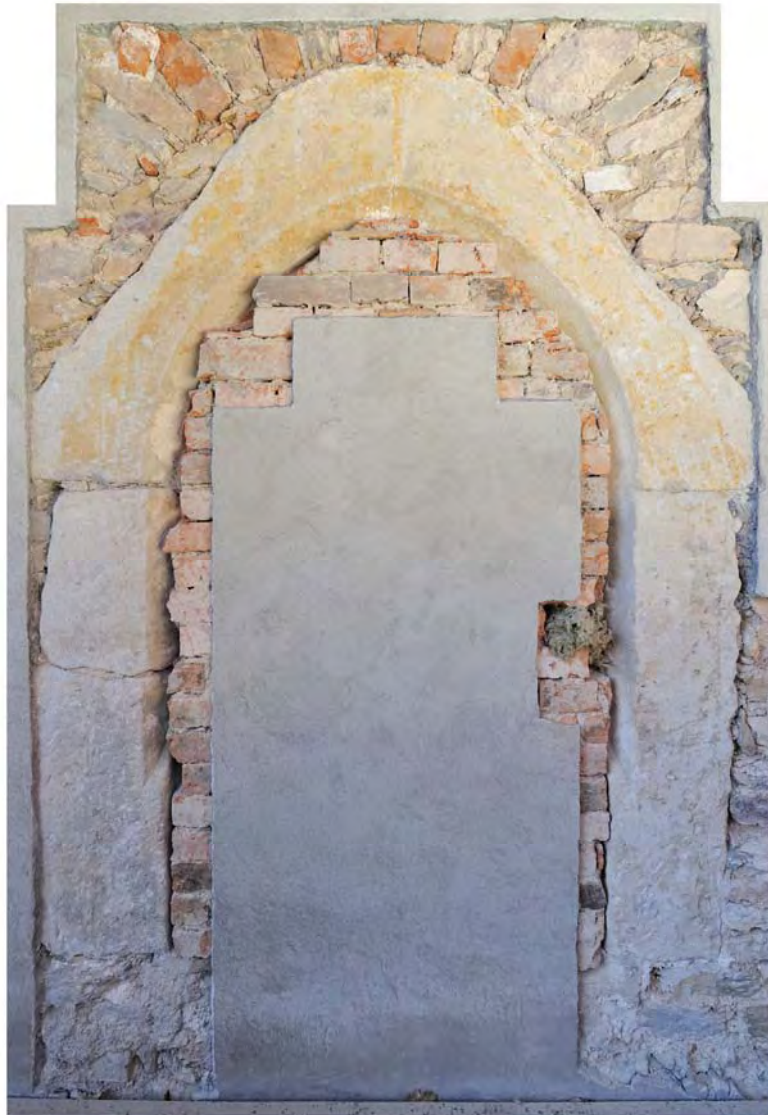
<b>DOKUMENTATION</b>		<b>Blatt-Nr.:</b> 38

<b>Ort:</b> Lichtentanne		<b>Datum:</b> 29.10.2012	
<b>Objekt:</b> Burg Schönfels Restaurierung der Tür- und Fenstergewände im Innenhof			
<b>Ort:</b> Kernburg, 1. Obergeschoß	<b>Objekt:</b> Tür 32		
<b>Autor:</b> Restauratorische Bauplanung Jens Kaminsky - Ziegelstraße 35 - 08523 Plauen

Befundfenster durch Putzabnahme vergrößern, Putz im Binnenfeld entfernen, Ziegel zurückarbeiten und mit Kalkschlämme verschließen, Fugen restauratorisch überarbeiten, mürbe Bereiche festigen, Anböschungen, Farbfassungsuntersuchungen und Sicherung durch Restaurator.

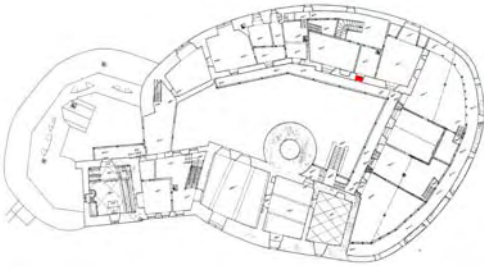
<b>DOKUMENTATION</b>		<b>Blatt-Nr.:</b> 39

<b>Ort:</b> Lichtentanne		<b>Datum:</b> 29.10.2012	
<b>Objekt:</b> Burg Schönfels Restaurierung der Tür- und Fenstergewände im Innenhof			
<b>Ort:</b> Kernburg, 1. Obergeschoß	<b>Objekt:</b> Fenster 33		
<b>Autor:</b> Restauratorische Bauplanung Jens Kaminsky - Ziegelstraße 35 - 08523 Plauen

Farbbeschichtungen Substanz schonend entfernen, Gewände restauratorisch überarbeiten, lose Bereiche und Fehlstellen mit Steingängungsmörtel formergänzend erneuern, Fugen restauratorisch überarbeiten, Befestigung der Gitter erneuern, Haspen im eingebauten Zustand einer Korrosionsschutzbehandlung unterziehen, Farbfassung durch Restaurator.

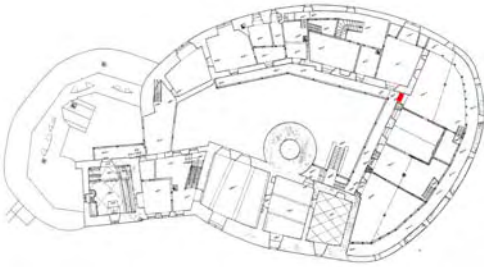
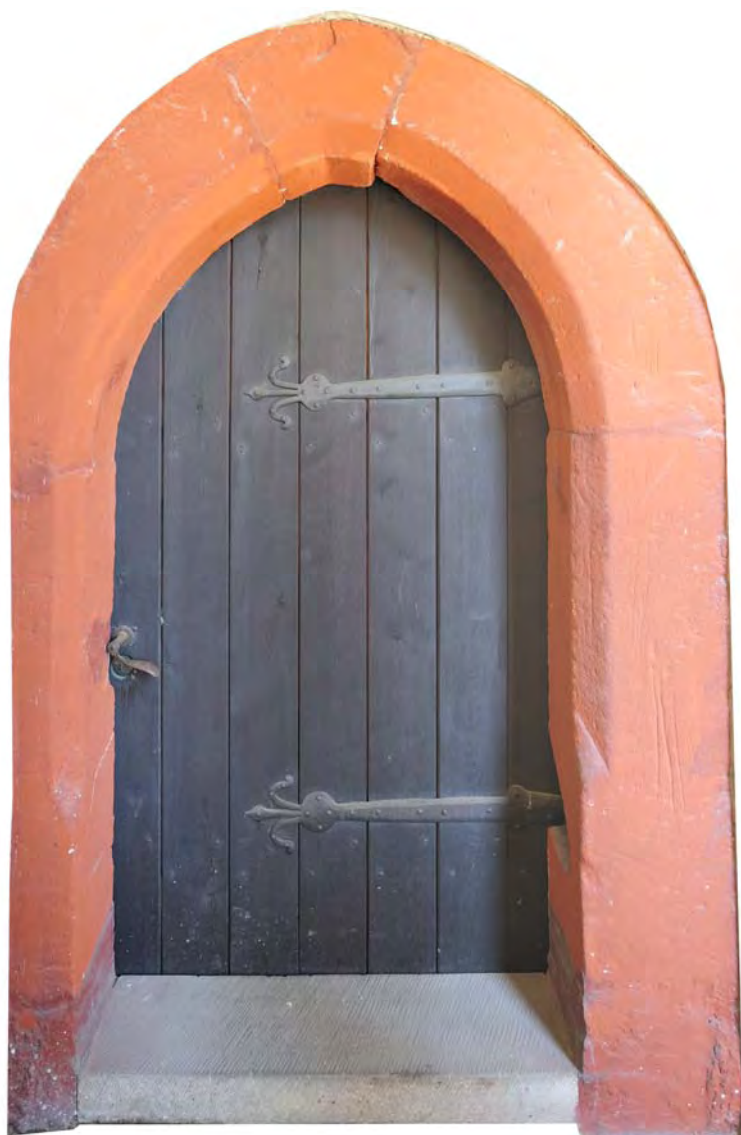
<b>DOKUMENTATION</b>	<b>Blatt-Nr.:</b> 41

<b>Ort:</b> Lichtentanne	<b>Datum:</b> 29.10.2012	
<b>Objekt:</b> Burg Schönfels Restaurierung der Tür- und Fenstergewände im Innenhof		
<b>Ort:</b> Kernburg, 1. Obergeschoß	<b>Objekt:</b> Tür 35	
<b>Autor:</b> Restauratorische Bauplanung Jens Kaminsky - Ziegelstraße 35 - 08523 Plauen

Farbbeschichtungen Substanz schonend entfernen, Gewände restauratorisch überarbeiten, lose Bereiche und Fehlstellen mit Steinerfüllungsmörtel formergänzend erneuern, Fugen restauratorisch überarbeiten, Befestigungen der Tür ausbauen und nach Einbau einer Vierung im rechten Gewände wieder in hist. Technik einbauen, Farbfassung durch Restaurator.

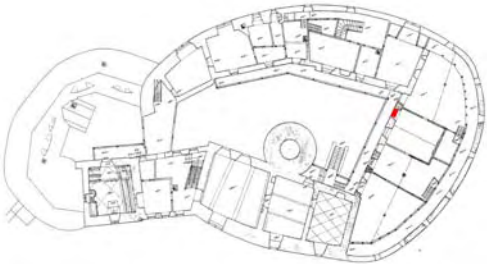
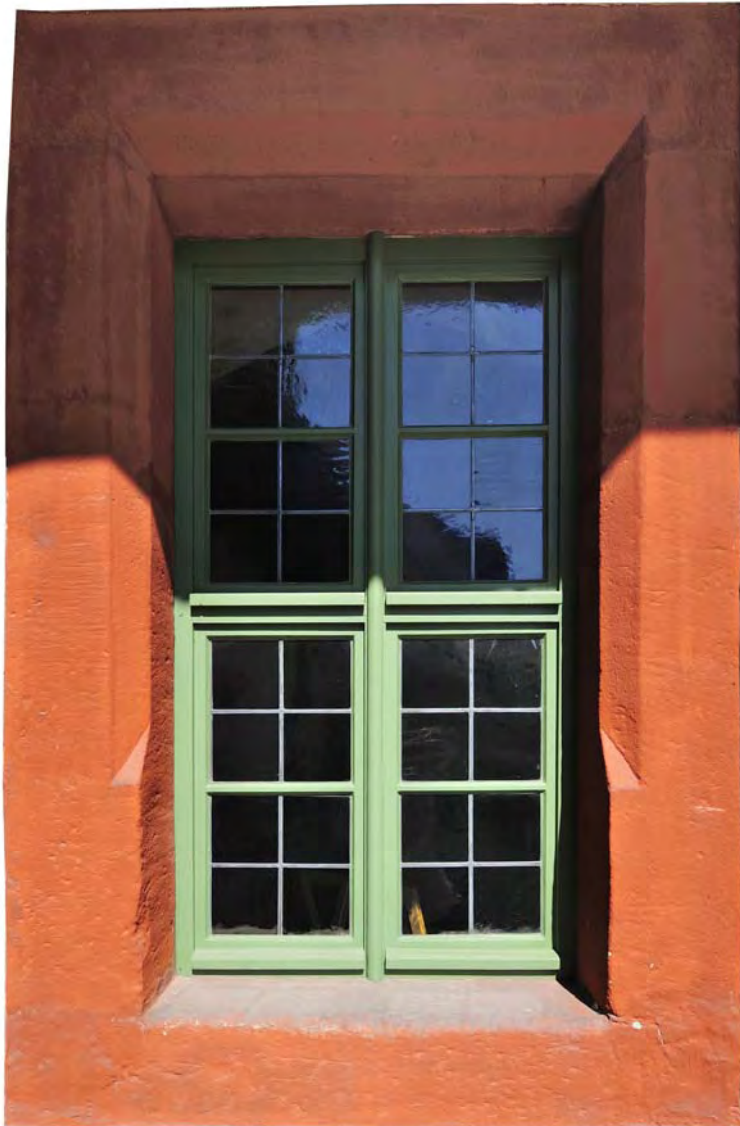
<b>DOKUMENTATION</b>		<b>Blatt-Nr.:</b> 42

<b>Ort:</b> Lichtentanne		<b>Datum:</b> 29.10.2012	
<b>Objekt:</b> Burg Schönfels Restaurierung der Tür- und Fenstergewände im Innenhof			
<b>Ort:</b> Kernburg, 1. Obergeschoß	<b>Objekt:</b> Fenster 36		
<b>Autor:</b> Restauratorische Bauplanung Jens Kaminsky - Ziegelstraße 35 - 08523 Plauen

Farbbeschichtungen Substanz schonend entfernen, Gewände restauratorisch überarbeiten, lose Bereiche und Fehlstellen mit Steinerfüllungsmörtel formergänzend erneuern, Fugen restauratorisch überarbeiten, Farbfassung durch Restaurator.

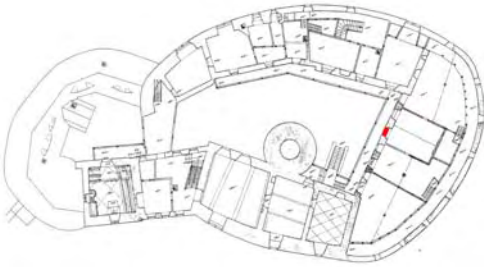
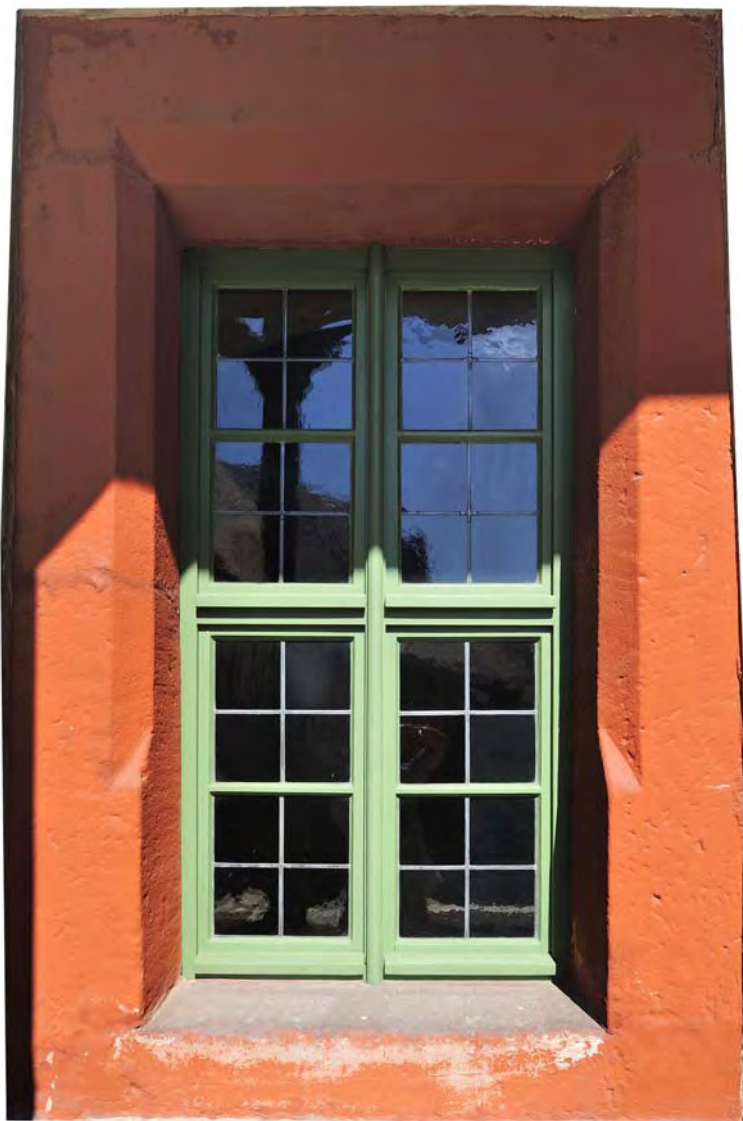
<b>DOKUMENTATION</b>		<b>Blatt-Nr.:</b> 43

<b>Ort:</b> Lichtentanne		<b>Datum:</b> 29.10.2012	
<b>Objekt:</b> Burg Schönfels Restaurierung der Tür- und Fenstergewände im Innenhof			
<b>Ort:</b> Kernburg, 1. Obergeschoß	<b>Objekt:</b> Fenster 37		
<b>Autor:</b> Restauratorische Bauplanung Jens Kaminsky - Ziegelstraße 35 - 08523 Plauen

Farbbeschichtungen Substanz schonend entfernen, Gewände restauratorisch überarbeiten, lose Bereiche und Fehlstellen mit Steinerfüllmörtel formergänzend erneuern, Fugen restauratorisch überarbeiten, Farbfassung durch Restaurator.

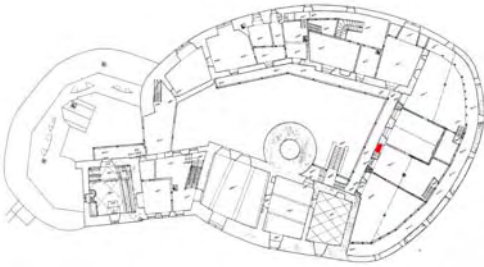
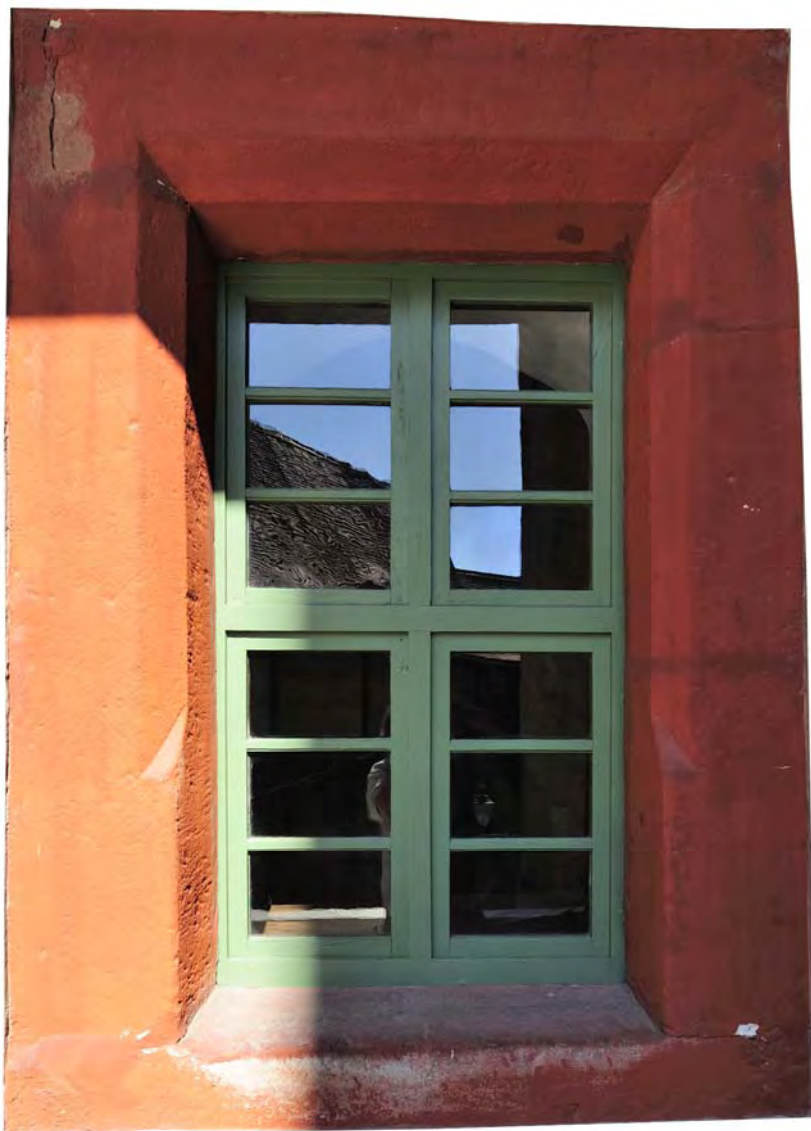
<b>DOKUMENTATION</b>		<b>Blatt-Nr.:</b> 44

<b>Ort:</b> Lichtentanne		<b>Datum:</b> 29.10.2012	
<b>Objekt:</b> Burg Schönfels Restaurierung der Tür- und Fenstergewände im Innenhof			
<b>Ort:</b> Kernburg, 1. Obergeschoß	<b>Objekt:</b> Fenster 38		
<b>Autor:</b> Restauratorische Bauplanung Jens Kaminsky - Ziegelstraße 35 - 08523 Plauen

Farbbeschichtungen Substanz schonend entfernen, Gewände restauratorisch überarbeiten, lose Bereiche und Fehlstellen mit Steinerfüllmörtel formergänzend erneuern, Einbau einer Vierung, Fugen restauratorisch überarbeiten, Farbfassung durch Restaurator.

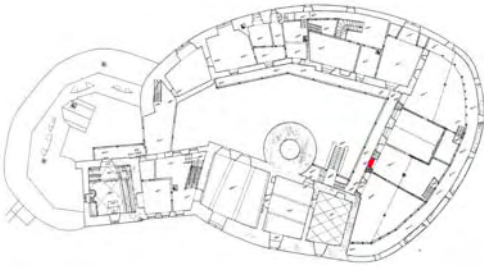
<b>DOKUMENTATION</b>		<b>Blatt-Nr.:</b> 45

<b>Ort:</b> Lichtentanne		<b>Datum:</b> 29.10.2012	
<b>Objekt:</b> Burg Schönfels Restaurierung der Tür- und Fenstergewände im Innenhof			
<b>Ort:</b> Kernburg, 1. Obergeschoß	<b>Objekt:</b> Tür 39		
<b>Autor:</b> Restauratorische Bauplanung Jens Kaminsky - Ziegelstraße 35 - 08523 Plauen

Farbbeschichtungen Substanz schonend entfernen, Gewände restauratorisch überarbeiten, lose Bereiche und Fehlstellen mit Steinerfüllmörtel formergänzend erneuern, Fugen restauratorisch überarbeiten, Befestigungen der Tür ausbauen und nach Einbau einer Vierung im rechten Gewände wieder in hist. Technik einbauen, Bruch in der Schwelle statisch sichern und Schwelle festigen, Putz im Bereich der Schwelle erneuern, Farbfassung durch Restaurator.

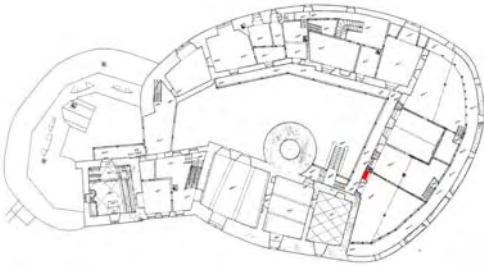
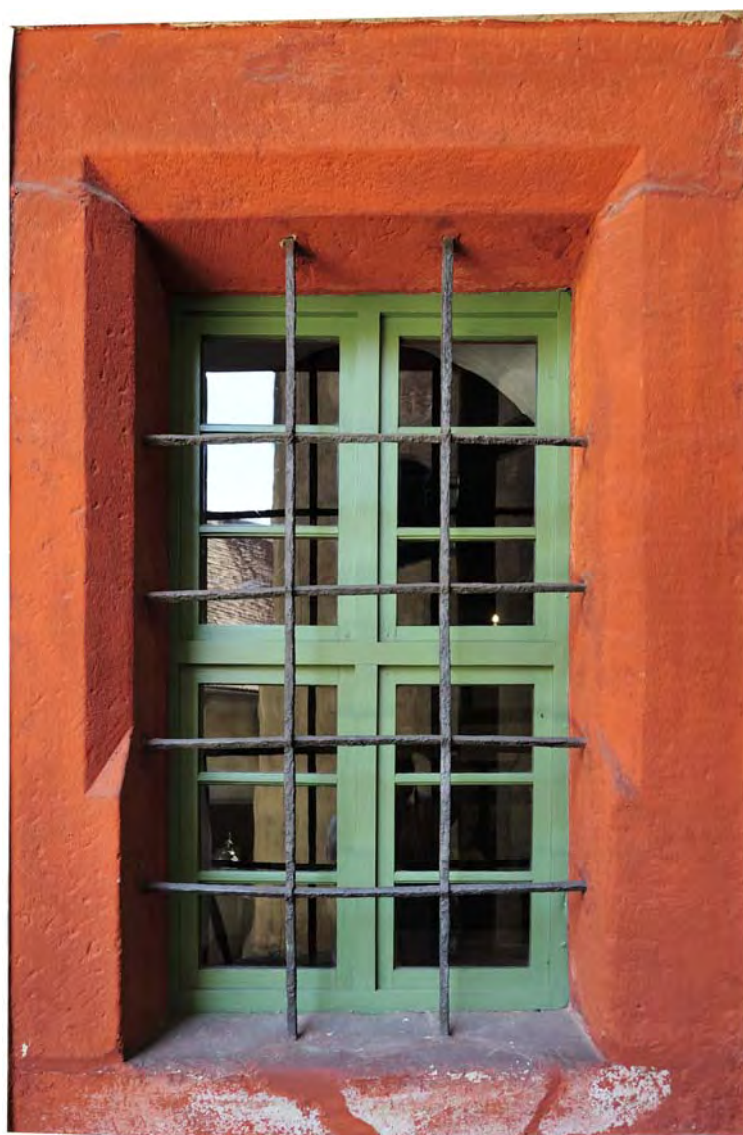
<b>DOKUMENTATION</b>	<b>Blatt-Nr.:</b> 46

<b>Ort:</b> Lichtentanne	<b>Datum:</b> 29.10.2012	
<b>Objekt:</b> Burg Schönfels Restaurierung der Tür- und Fenstergewände im Innenhof		
<b>Ort:</b> Kernburg, 1. Obergeschoß	<b>Objekt:</b> Fenster 40	
<b>Autor:</b> Restauratorische Bauplanung Jens Kaminsky - Ziegelstraße 35 - 08523 Plauen

Farbbeschichtungen Substanz schonend entfernen, Gewände restauratorisch überarbeiten, lose Bereiche und Fehlstellen mit Steinerfüllungsmörtel formergänzend erneuern, Fugen restauratorisch überarbeiten, Befestigung der Gitter erneuern, Schale in der Fensterbank lösen und nach leichter Überarbeitung wieder einbauen, Farbfassung durch Restaurator.
