# Restaurierung der Tür- und Fenstergewände im Innenhof Übersicht

<b>Ort:</b> Lichtentanne		<b>Datum:</b> 29.10.2012	
<b>Objekt:</b> Burg Schönfels Restaurierung der Tür- und Fenstergewände im Innenhof			
<b>Ort:</b> Eingang zum Burggelände	<b>Objekt:</b> Torbogen 1		
<b>Autor:</b> Restauratorische Bauplanung Jens Kaminsky - Ziegelstraße 35 - 08523 Plauen

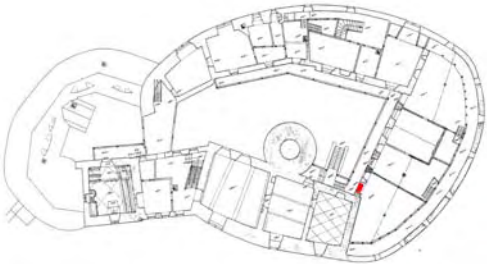
<b>DOKUMENTATION</b>	<b>Blatt-Nr.:</b> 47

<b>Ort:</b> Lichtentanne	<b>Datum:</b> 29.10.2012	
<b>Objekt:</b> Burg Schönfels Restaurierung der Tür- und Fenstergewände im Innenhof		
<b>Ort:</b> Kernburg, 1. Obergeschoß	<b>Objekt:</b> Tür 41	
<b>Autor:</b> Restauratorische Bauplanung Jens Kaminsky - Ziegelstraße 35 - 08523 Plauen

Farbbeschichtungen Substanz schonend entfernen, Gewände restauratorisch überarbeiten, lose Bereiche und Fehlstellen mit Steinerfüllungsmörtel formergänzend erneuern, Fugen restauratorisch überarbeiten, Befestigungen der Tür ausbauen und nach Einbau einer Vierung im rechten Gewände wieder in hist. Technik einbauen, Bruch in der Schwelle statisch sichern und Schwelle festigen, Putz im Bereich der Schwelle erneuern, Farbfassung durch Restaurator.

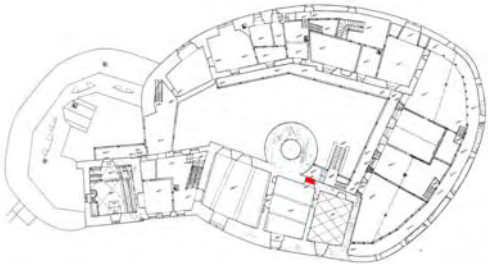
<b>DOKUMENTATION</b>		<b>Blatt-Nr.:</b> 48

<b>Ort:</b> Lichtentanne		<b>Datum:</b> 29.10.2012	
<b>Objekt:</b> Burg Schönfels Restaurierung der Tür- und Fenstergewände im Innenhof			
<b>Ort:</b> Kernburg, 1. Obergeschoß	<b>Objekt:</b> Tür 42		
<b>Autor:</b> Restauratorische Bauplanung Jens Kaminsky - Ziegelstraße 35 - 08523 Plauen

Farbbeschichtungen Substanz schonend entfernen, Gewände restauratorisch überarbeiten, lose Bereiche und Fehlstellen mit Steinerfüllungsmörtel formergänzend erneuern, Fugen restauratorisch überarbeiten, je nach Ausführung der neu anzufertigenden Tür hinteren Anschlag herstellen, schädigende Eisenteile ausbauen, Fehlstellen schließen, Farbfassung durch Restaurator.

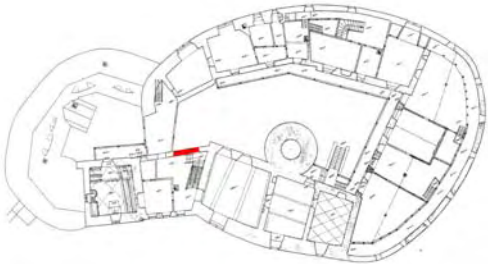
<b>DOKUMENTATION</b>		<b>Blatt-Nr.:</b> 49

<b>Ort:</b> Lichtentanne		<b>Datum:</b> 29.10.2012	
<b>Objekt:</b> Burg Schönfels Restaurierung der Tür- und Fenstergewände im Innenhof			
<b>Ort:</b> Kernburg, 1. Obergeschoß	<b>Objekt:</b> Fenster 45 und 46		
<b>Autor:</b> Restauratorische Bauplanung Jens Kaminsky - Ziegelstraße 35 - 08523 Plauen
