1. Betonwerkstein- und Terrazzoarbeiten

Ortterrazzo-Erneuerung in Chemnitzer Mehrfamilien-Wohnhaus

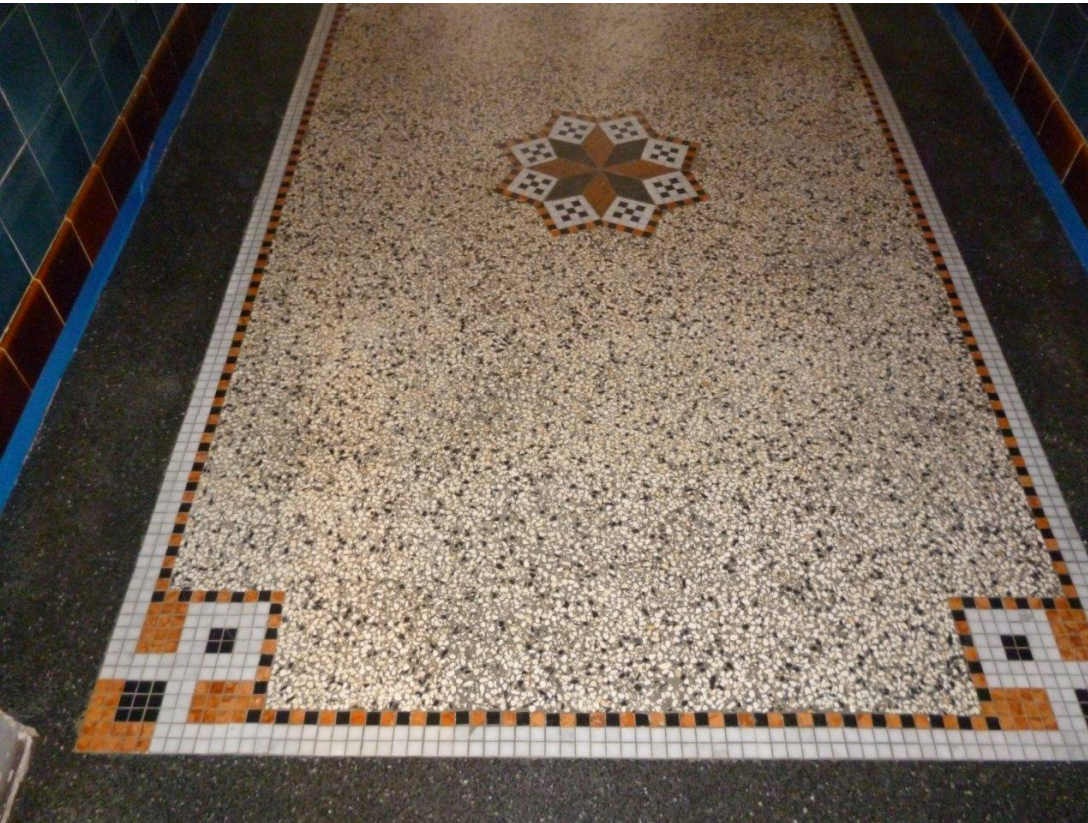
Erneuerung, Tiefenimprägnierung und Einpflege von Podestflächen mit Randfriesen, Marmor-Mosaik, Eckornamenten und Mittelornament.

31 m² material- und detailgetreue Erneuerung der stark geschädigten Podestflächen im Treppenhaus, bestehend aus Randfriesen, ca. 50 m verschiedenfarbiges mehrreihiges Marmor-Mosaik, Eckornamenten und Mittelornament, hergestellt und verlegt in reiner Handarbeit.

Einschl. Tiefenimprägnierung und Einpflege, Rückbau und Erneuerung des Unterbaus.
