Kirche Niederwiesa Reinigung von Naturstein und Natursteinvierungen

Restaurierung Kirche Niederwiesa - schonendeste Reinigung des vorhandene Natursteines.

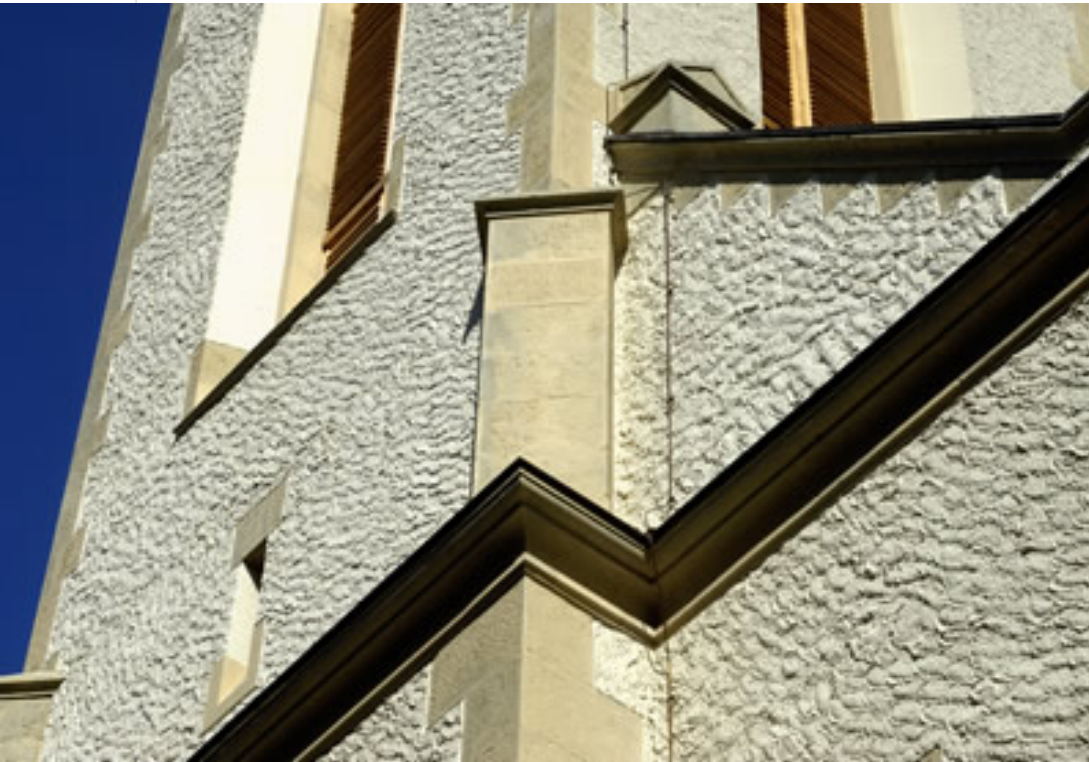
Ca. 285 m² manuelle Abnahme dünnschichtiger, festhaftender Krusten auf scharrierten Sandsteinoberflächen, einschl. Vorfestigung nach ausdünnen der Krusten in stark gefährdeten Steinpartien

Ca. 1230 St. Natursteinvierungen und mineralische Steineränzungen.

- konservatorische Maßnahmen
