1. Natursteinarbeiten

Klosteranlage, Alpirsbach Klosteranlage 1-2 Restaurierung Bruchsteinmauerwerk und Fassadenreinigung

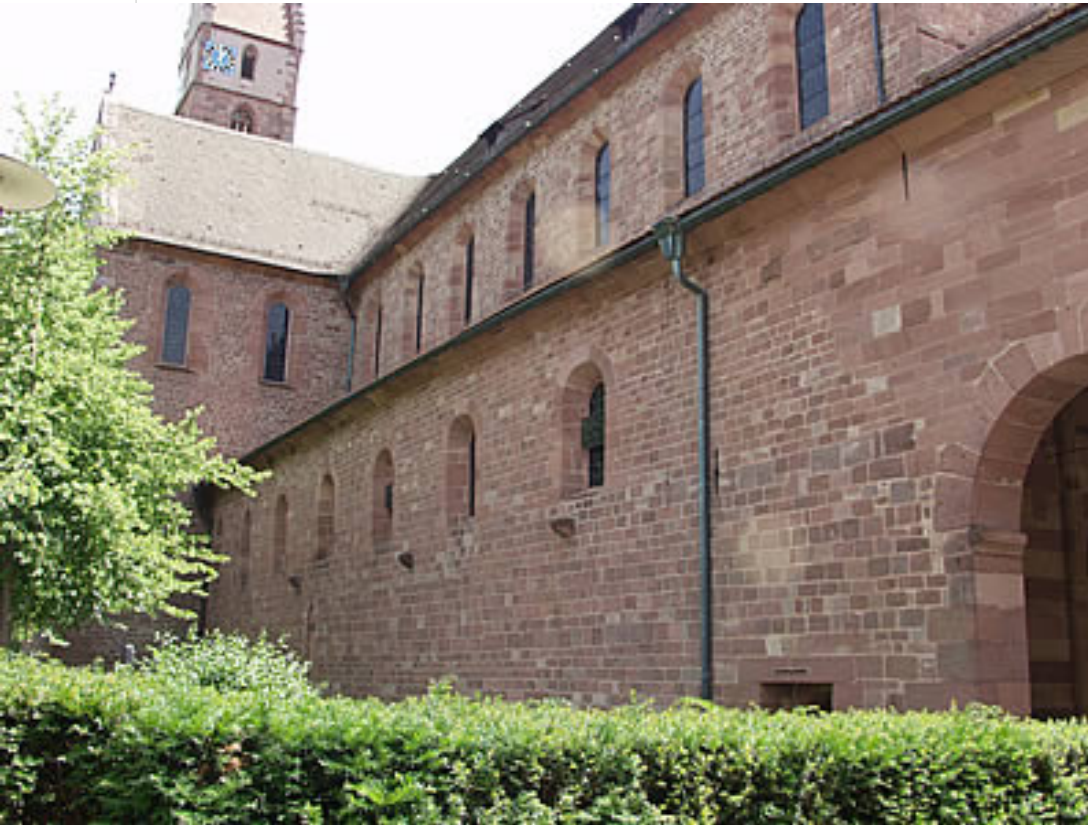
Intensive Restaurierung des Bruchsteinmauerwerkes und der Baugliederungen aus Sandstein

- schonende Fassadenreinigung im HD-rotec-Verfahren
- manuelles Öffnen der Fugen zwischen den behauenen Mauersteinen
- Neuverfugung leicht zurückliegend mit handgemischtem Fugenmaterial, aus den Grundsubstanzen Ziegelmehl, märkischer Kalk und Rheinsand nach Baustellenvorgabe
- restauratorisches Ergänzen von Fehlstellen im Natursteinbereich durch
- einsetzen von Steinvierungen in traditioneller Steinmetzhandarbeit
- ergänzen v. Fehlstellen im Antrageverfahren.
