1. Natursteinarbeiten

**Sanierung und Rekonstruktion der Stadthöfe Hamburg - Objekt I / II / III Naturstein-Ziegel-Putzfassaden**

Bauzeit bzw. Bauabschnitt  
Aug. 2015 - Juli 2018

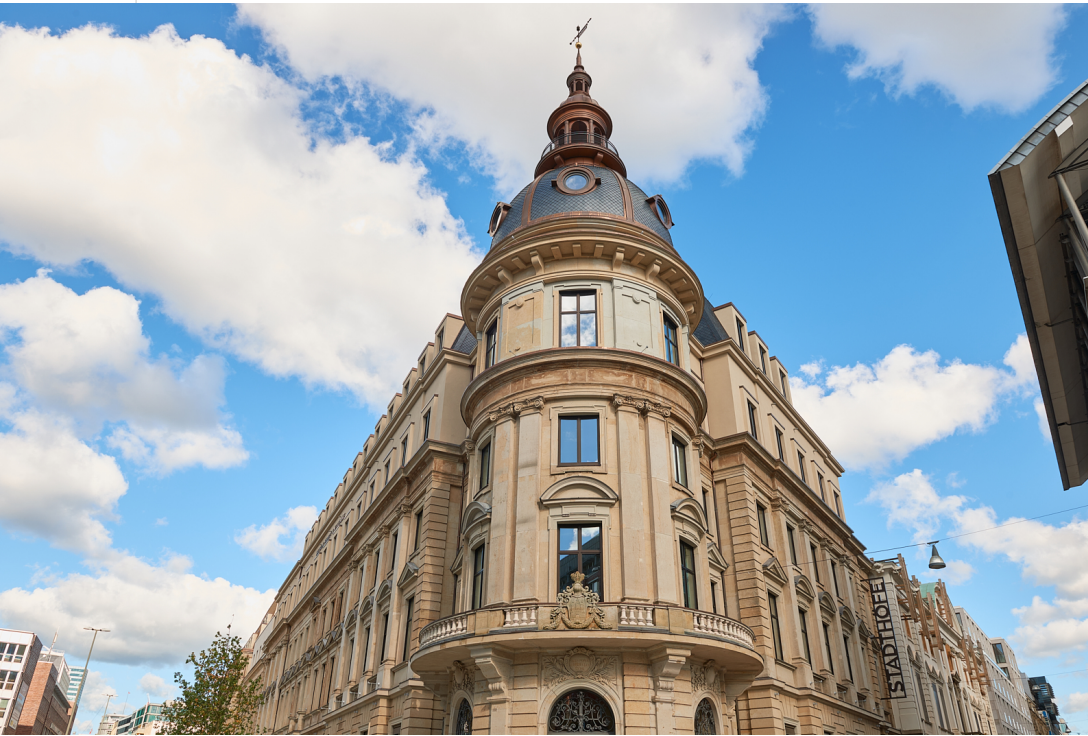
Sanierung und Rekonstruktion der Naturstein-/Ziegel-/Putzfassaden, ca. 11.000 m<sup>2</sup> bearbeitete Fassadenfläche unterteilt in 7 repräsentative Bauwerke.

- 2.330 m<sup>2</sup> Schutzmaßnahmen, Reinigung mit Heißdampf, JOS, chem. Reinigung und Abbeizen
- digitale Schadenskartierung
- 3.800 St. Eisenteile/ Fremdkörper entfernt u. verschlossen

- 410 Stk. Vierungen u. Neuteile aus Sandstein, Kalkstein, Granit
- 14.200 St. mineralische Reprofilierungen an Bauzier aus Sandstein/Betonwerkstein und Ziegelflächen

- 5.300 St. Einzelziegel-Ersatz
- 27.000 St. Retusche an Ziegeln
- 4.400 m<sup>2</sup> Verblendfugeninstandsetzung in den Ziegelflächen
- Reprofilierung an Putzlaibungen, Stürzen und Gesimsen

- 1.000 m<sup>2</sup> Instandsetzung von historischen Putzflächen
- 3.500 m Fugenerneuerung im Natur- und Betonwerkstein
- Verbundmörtel/Schlämmlosurteils - Imitierung Sandsteinoptik

- 31 16 m<sup>3</sup> (ca. 70 t) Montage profilierter, vorgehängter Sandsteinwerkstücke für ca. 100 m<sup>2</sup> rekonstruierte Fassadenfläche
- ca. 470 St. Erneuerung verschiedener Mosaiksteine

- 1 Stk. Abformung der Skulptur
- Besonderheit: Arbeiten teilweise über fließendem Gewässer
